Lapin ELY -keskus

PELLO JA YLITORNIO ARKEOLOGINEN JA KULTTUURIHISTORIALLINEN SELVITYS

**Tengeliöjoen vesistön
Miekojärveen laskevien
Aalis-, Kontta-, Luomalan- ja
Alposjokien kalataloudellisesti
kunnostettavat virta-alueet**

29.8.2014

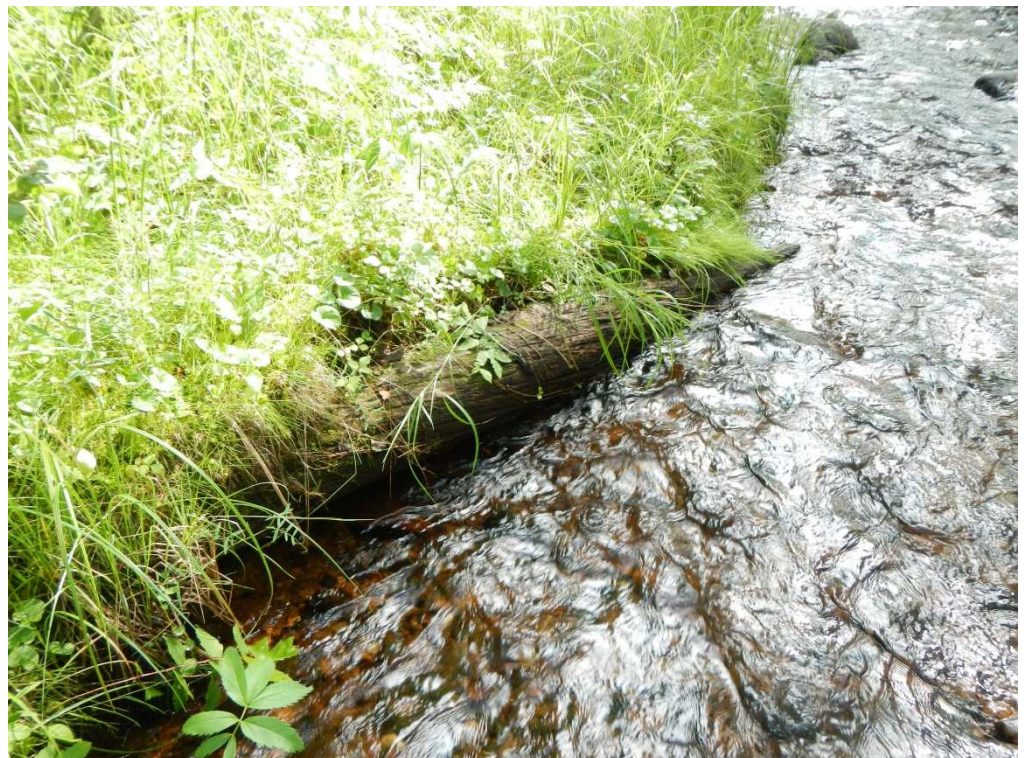
Kuva 17. Mahdollisesti otvitukseen tai kossitukseen kuulunut tukki joenpenkalla.

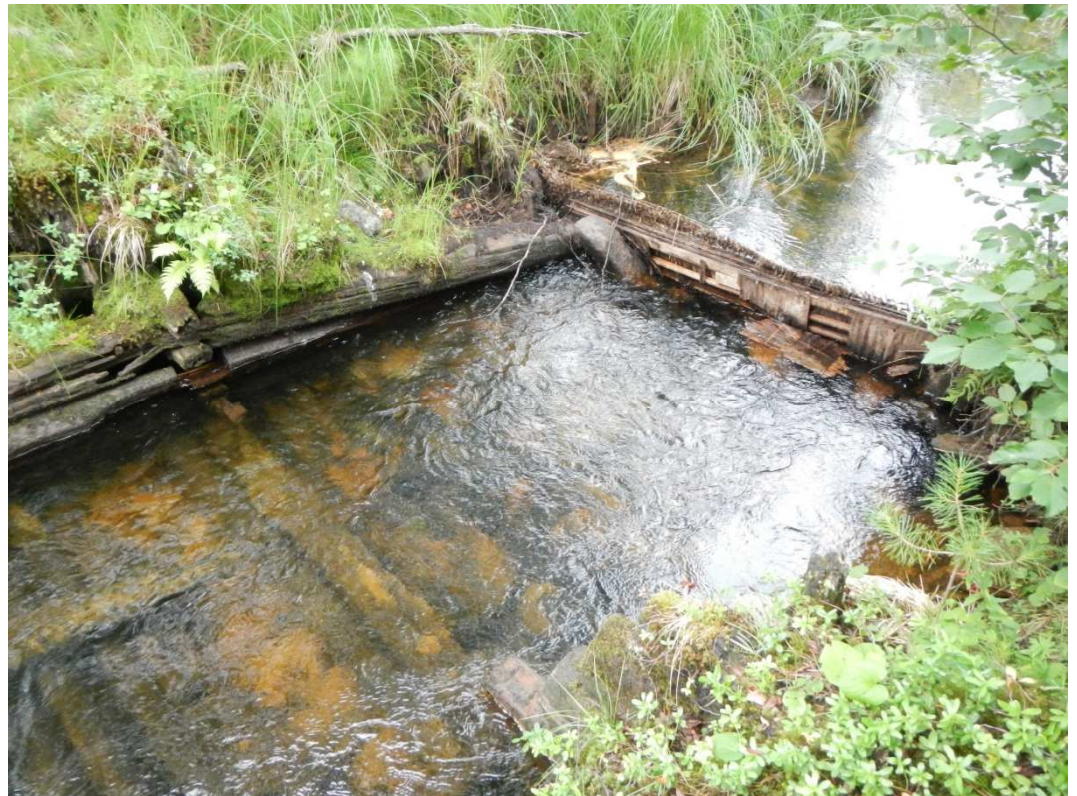
Kuva 18. Kohteen Väljoki 1 rakenteita.

Ohjeseinä muodostaa selkeän rakenteen.

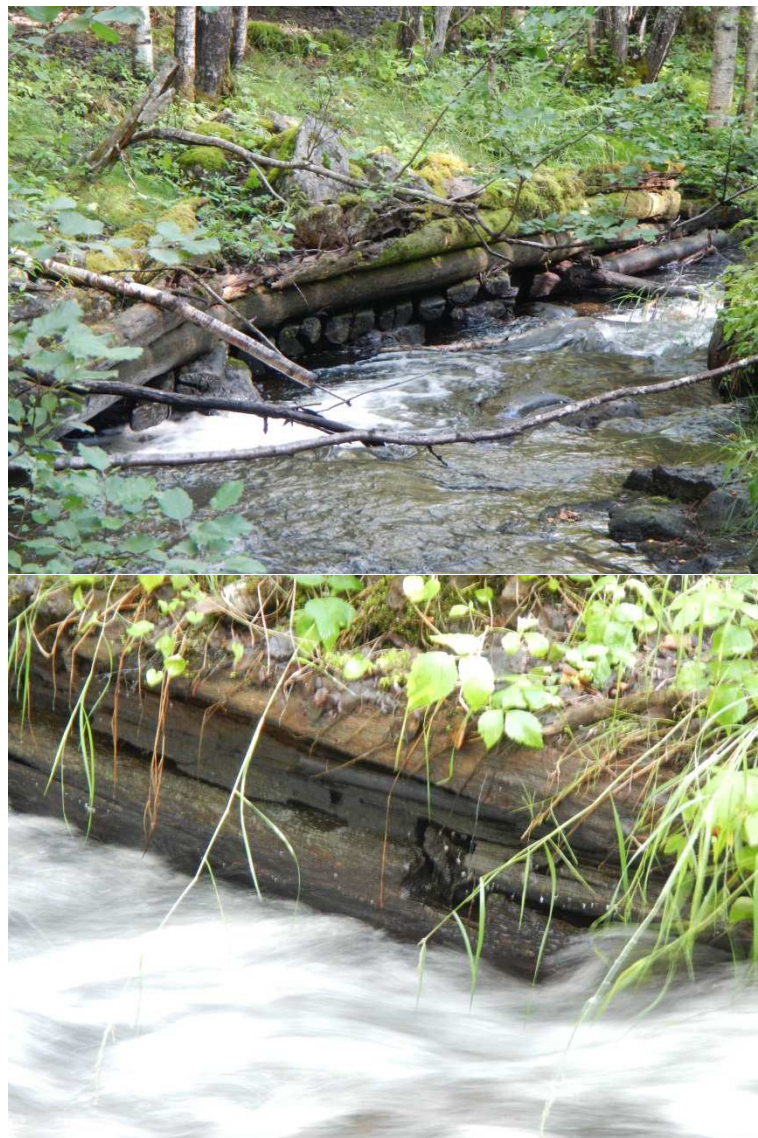
Kosken ulkokaarteisiin rakennetut kaksi konttiohjeseinää, joiden pituus on noin 30 m. Rakenteiden korkeus on noin 0,5 ja ne koostuvat 2-3 hirsikerrasta. Lisäksi molemmilla rannoilla on raivauskivikasoja. Hieman etäämpänä uoman rannoilla on yksittäisiä tukkeja, jotka saattavat olla jäänteitä purouittoon kuuluneista ns. otvituksesta tai kossituksesta (mm.).

Kuva 21. Kohteen Välijoki 2 rakenteita.

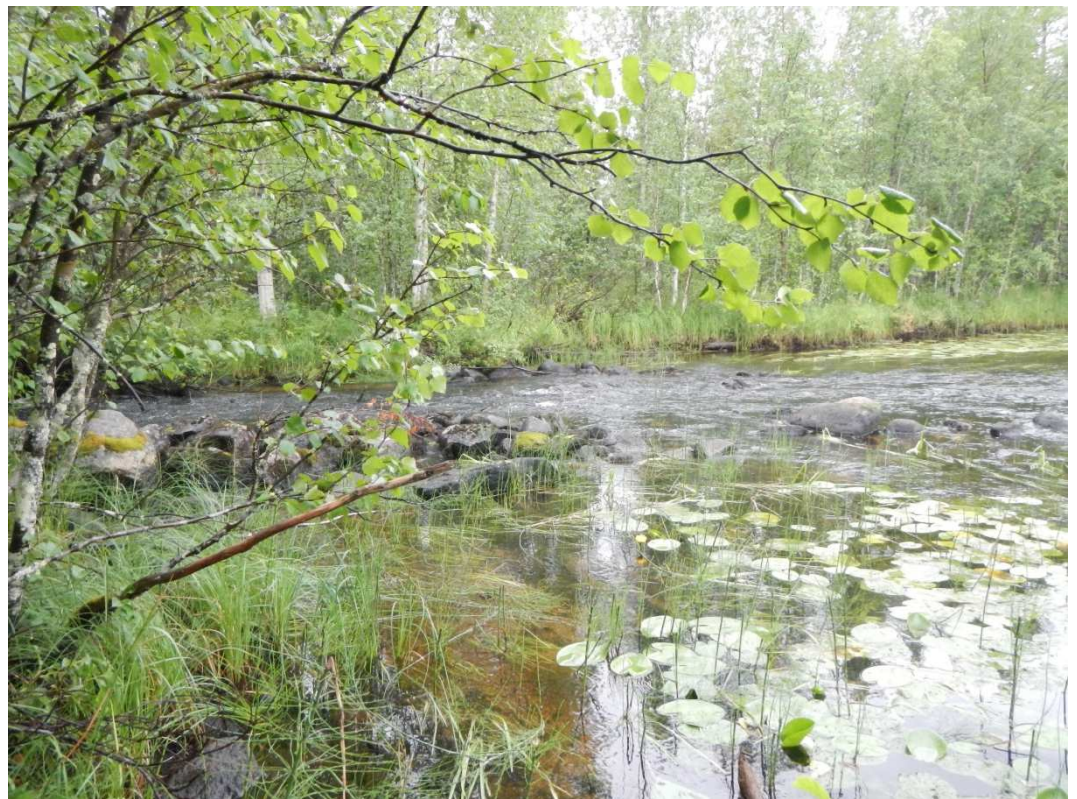
Raivauskivistä tehty lammen uittoränni. Raivattu virta-alue päättyy pieneen lampeen, jossa uiton rakenteita edustaa tukkien ohjaukseen liittyvät lyhyet kiviseinät.

Kuva 23. Vääräkkäkoski päättyy lampeen, jonne johtaa raivauskivistä koottu uittoränni.

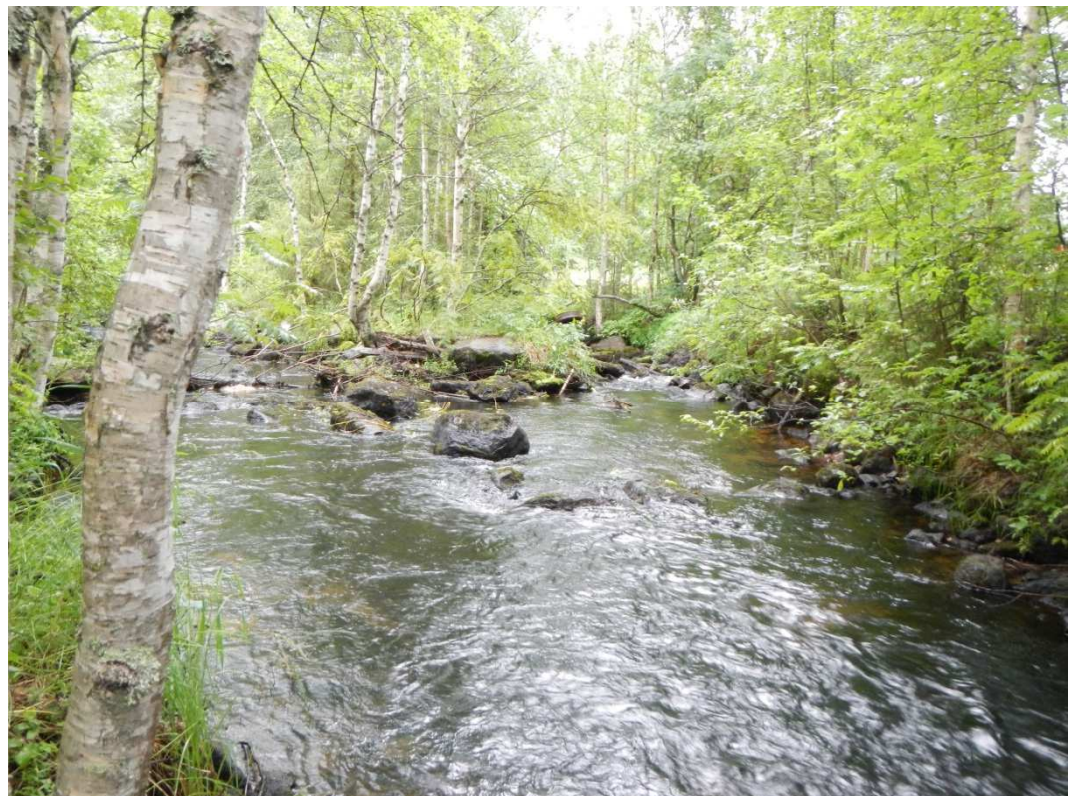
Alposjoen suuosan etelärannalle on koskeen kaivettu myllykanava. Myllyn jäänteet näkyvät koskeen muodostuneen myllysaaren länsipäässä. Etelärannalla on myllypirtin jäänteitä. Rakennejäänökset ovat kooltaan noin 4 x 4 m.

Kuva 24. Myllyn jäännös sijaitsee oikeassa (etelänp.) jokiuomassa.

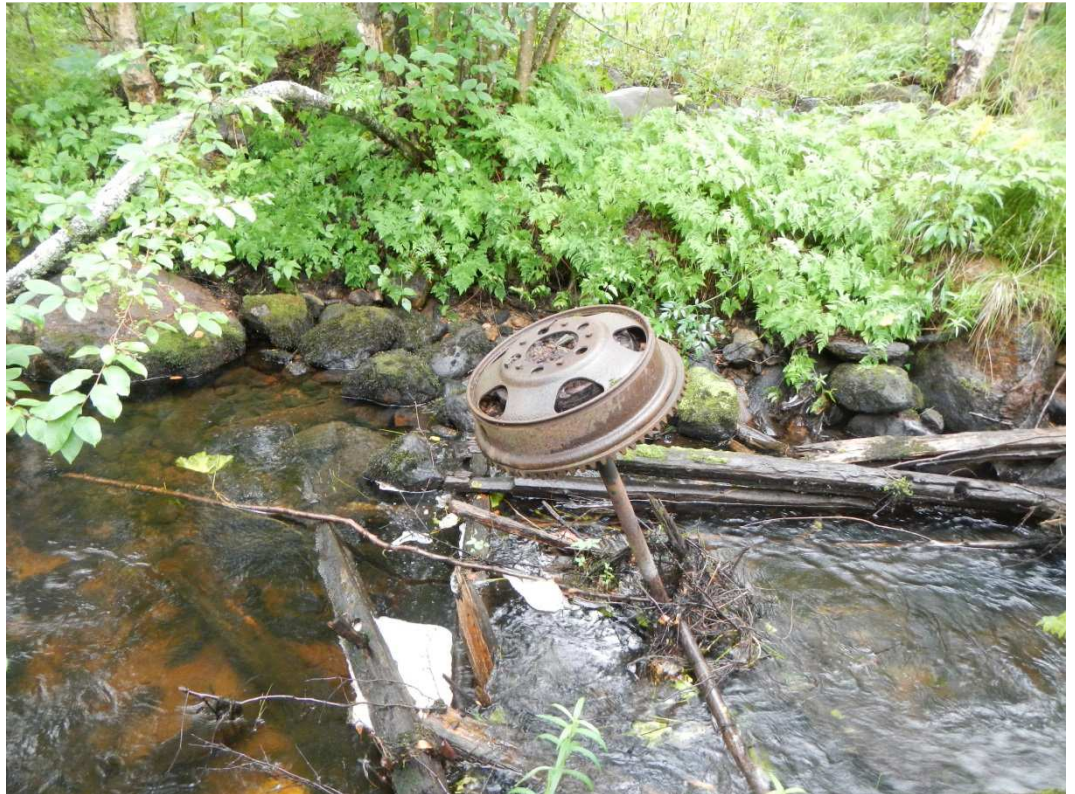
Kuva 25. Muistona myllystä on paikalla sähköntuotantoon liittyvä turbiiniratas ja rakennuksen kiviperustus.

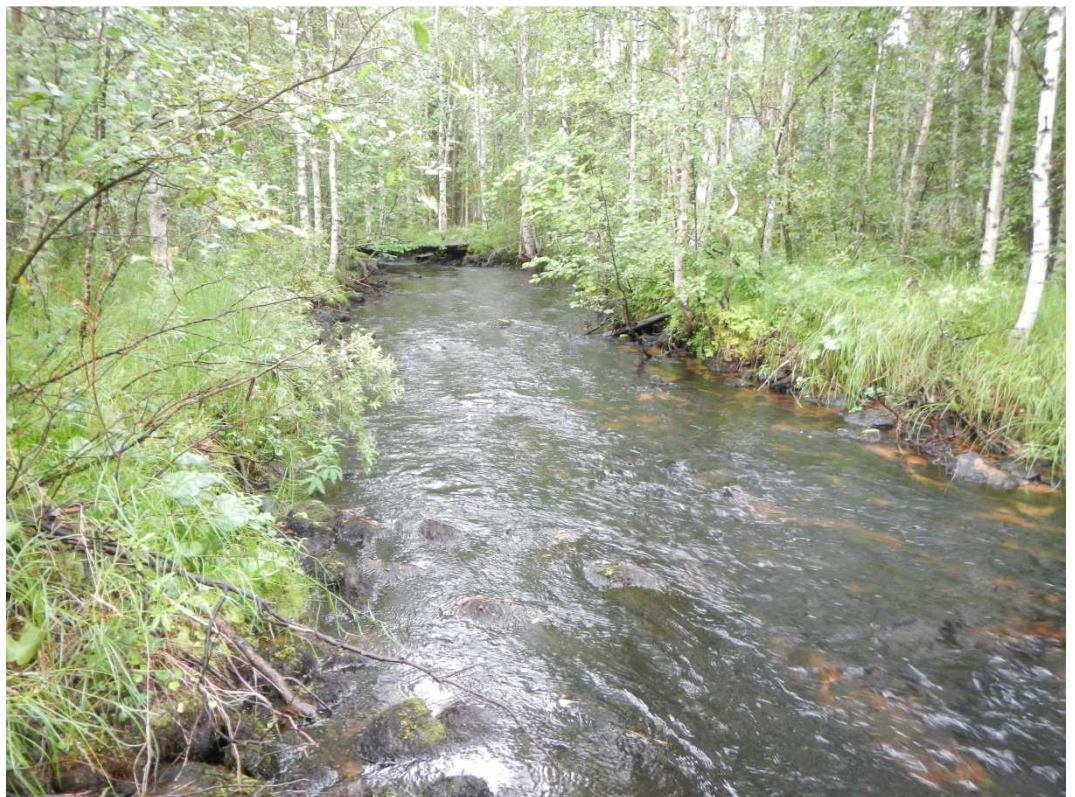
Kuva 26. Raivattua Suukosken uomaa.
