ARKEOLOGISEN KOHTEEN TARKASTUS

Kunta: Inkoo Inventointinumero: _____
 Alue: Långvik Luokka: I (ehdotus)
 Nimi: Långvik Ajoitus: historiallinen
 Kohteen laji: asuinpaikat/kylätontit Lukumäärä: 1
 Kohteesta muita kortteja 0 kpl (ks. täyttöohjeet)
 Tarkastaja: Päivi Maaranen Tarkastusaika: 8.6.2006; 20.10.2006

TARKASTUSRAPORTTI 2007

Inkoo Långvik

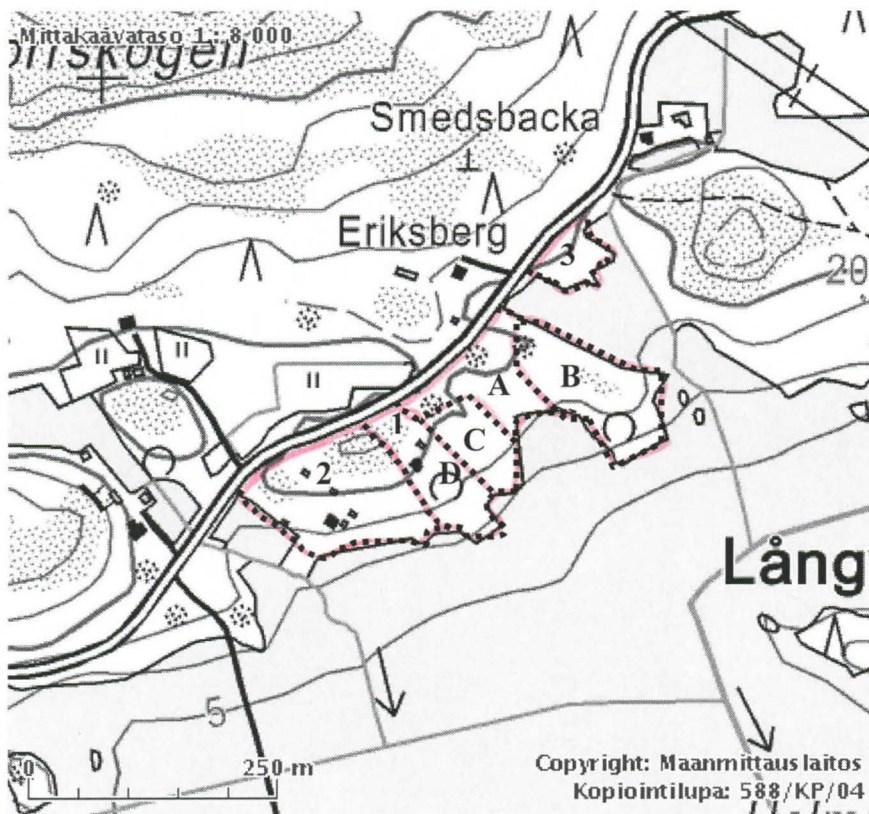
Karttaliite: muinaisjäännösaluekartta

Rajaukset esitetty pisteviivalla:

A runsaasti rakennusten perustuksia, avoin niittyalue

B kallioalue ja sen eteläpuolinen niitty, jolla matalia röykkiöitä, kiveyksiä ja kivirivejä

C metsittynyt alue, jalopuuta ja kenttäkerroksessa ryytikasveja, joissa erilaisia kivirakenteita, rakennuksen perustus ja suuren rakennuksen perustus tai puutarhan kiviterassi

D niittyalue, jolla yksittäisiä kivikasoja ja kiviaita.

1 kestikievarin perustus

2 tarkastamaton alue

3 tarkastamaton saareke, joka laidunnettu. Ilmeisesti saarekessa on joitakin kivirakenteita.
