# TARKASTUSKERTOMUS

**Tarkastuksen aihe:** Tästä oli saatu 30.4.2010 ilmoitus Matti Torviselta Varsinais-Suomen maakuntamuseolle.

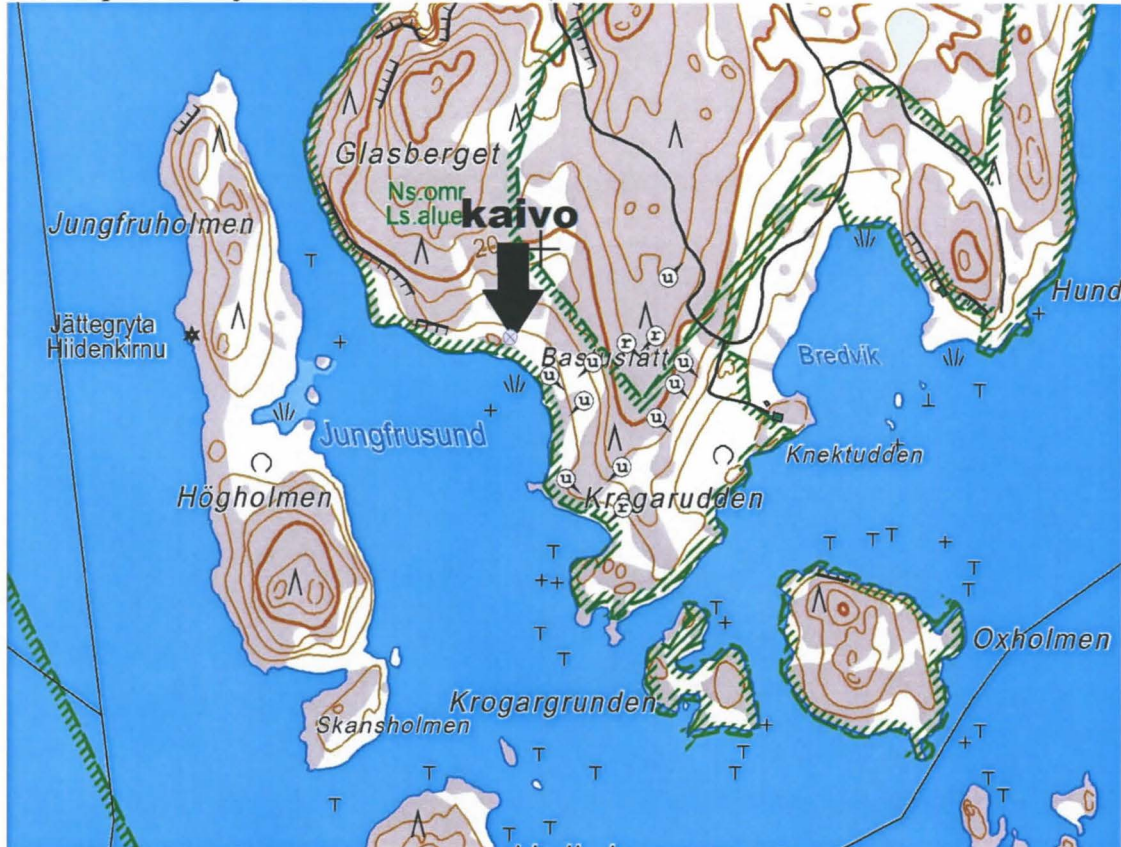
Yllä olevalla karttaotteella merkit tunnuksin u ja r osoittavat Tapani Tuovisen 14.1.1988 päivämäärän tarkastuskertomuksen mukaisia varmojen ja mahdollisten ryssänuunien (u) sekä kiviroykkiöitten (r) sijaintikohtia, jotka Tuovinen on ilmoittanut peruskoordinaatein. Näitten sijainteja on myös osoitettu Museoviraston Kulttuuriympäristön rekisteriportaalin kohteitten Krögerudden ja Bastuslätt kuvauksissa. Tuovisen tarkastuskertomuksen mukaan lisäksi kohdassa 6660583, 243049 (6655 25, 1577 77) olisi kivihakkaus, jossa on vuosiluku 1895, ja kohdassa 6660852, 243073 (6655 52, 11577 77) pitäisi olla kallionjyrkänteessä luola, jonka edustalta on raivattu kiviä.
