# MUSTION LINNA

Työraportti

Kymenlaakson ammattikorkeakoulu / RE09

Syky 2011

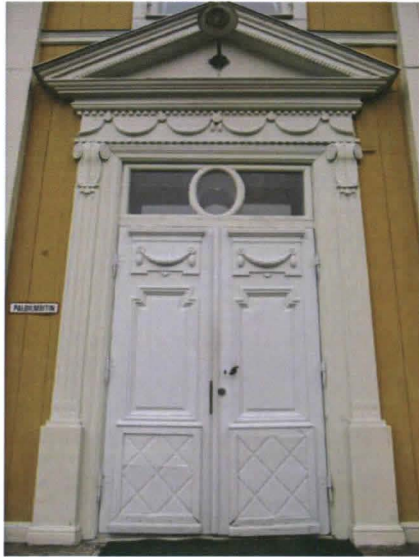
Kuva 1. Pääsisäänkäynti. Kuvaaja: Essi Seppälä

Kartanon pääsisäänkäyntiä edestäpäin katsottaessa vasemman puoleisen pilasterin alaosa oli lähtenyt liikkumaan pois päin rakennuksesta ajan myötä. Pilasterissa näkyi selkeä rako molemmin puolin joista talven lumi ja sade olisi päässyt rakenteiden väliin. Tämän vuoksi pilasterin alaosa oli tarkoitus restauroida nyt, vaikkei ajankohta ollutkaan paras mahdollinen.

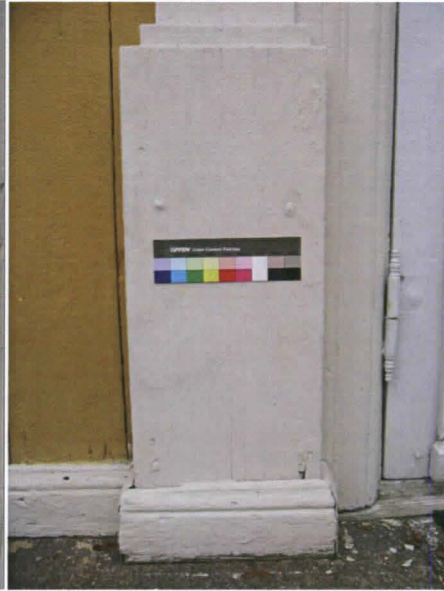
Kuva 7. Pilasteri edestäpäin restauroinnin jälkeen. Kuvaaja: Essi Seppälä

Sekä naulan kannat että rako tuli peittää mahdollisimman huomaamattomiksi. Peittäminen alkoi pohjamaalamalla rako jotta rakoihin laitettava kitti saisi hyvän tartuntapohjan. Pohjamaalin sekoitimme Tikkurilan vernissasta, sinkkivalkoisesta ja titaanivalkoisesta pigmentistä, sekä pienestä määrästä Uulan serotiinia. Sivelimme sen halkeamaan ja naulan kantoihin.

Seuraavana päivänä laitoimme Tikkurilan Ikkunakittiä halkeamaan. Kitin päälle sivelimme vielä toisen kerran samaa itse valmistamaamme pohjamaalia. Seuraavaa maalikerrosta varten

sävytimme öljymaalin oksidimustalla, keltaokralla ja luonnon umbralla. Näin sävytetyllä maalilla maalattiin kaksi kerrosta. Pilasteri elää ajan myötä joka tapauksessa ja tilannetta tulee seurata aika ajoin.

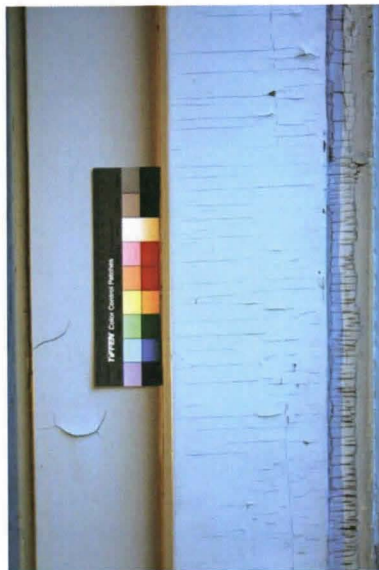
Pääoven karmit on maalattu viimeisimmässä korjauksessa siniharmaalla öljymaalilla. Pääoven karmissa, sisältäpäin katsottuna vasemmalla puolella, maali on halkeillut ja osittain lähtenyt alustastaan irti. Vaurioitunut kohta on ulko-oven ja välioven välisellä alueella karmissa sekä oven yläpuolella olevien ikkunoiden välissä. Karmin voi jakaa selvyyden vuoksi kahteen osaan: ulompaan osaan ja matalammalla olevaan sisempään osaan.

Kuva 14. Alkutilanne.  
Kuvaaja Milla Valonen

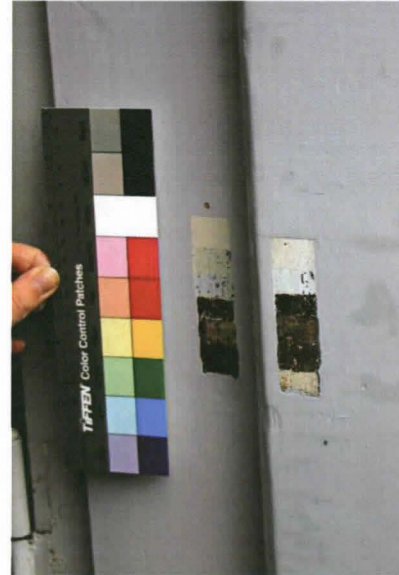
Väriportaikko yritettiin tehdä sellaiseen kohtaan, josta varmasti löytyisi kaikki värikerrokset. Aluksi luupilla tarkasteltaessa pienistä kraatereista pintamaalin alta tuli esiin heti tumma maalikerros. Toisessa kohtaa esiin tuli ensin paksumpi vaalea kerros ja vasta sitten tumma kerros. Väriportaikon teko oli haastavaa irtoavien värikerrosten takia. Karmin ulompaan ja sisempään osaan tehtiin molempiin omat väriportaikat. Väriportaissa ei näy yhtä paljon

Kuva 16. Väriportaikko välimaalauksen jälkeen. Kuvaaja: Milla Valonen

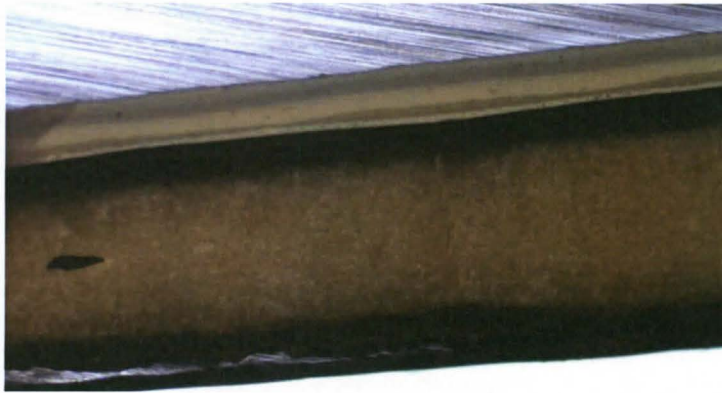
Poikkileikkausnäytteissä näkyy enemmän maalikerroksia kuin väriportaisiin saatiin esiin. Näyte palojen kerroksissa näkyy eroavuuksia ottokohdasta riippuen, tarkasteltavaksi otettiin molemmista osista näytteet, joissa näkyy eniten kerroksia. Karmin ulommasta osasta otetussa näytteessä näkyy 15 kerrosta. Sisemmänosan näytteessä näkyy 12 kerrosta.

Kuva 18. Sisemmänsan poikkileikkausnäyte. Pintakerros ylimpänä. Keskimmäisestä ruskeasta kerroksesta näkyy vain vähän. Kuvaaja: Jenni Jokinen

Väriportaikon perusteella yritettiin selvittää irtoamista aiheuttava maalikerros tai maalikerrokset. Irtoaminen saattaa liittyä ruskeisiin maalikerrostumiin, joiden sideaineet ”elävät” lämpötilan vaihteluista. Aluksipohdittiin värikerrostumien poistoa esim. alimpaan ruskeaan kerrokseen asti, mutta olosuhteiden ja aikataulun takia korjaus päätettiin tehdä paikkaamalla ja uudella päällemaalauksella. Lisäksi poikkileikkausnäyte saattaa antaa lisätietoa ongelman aiheuttajasta.

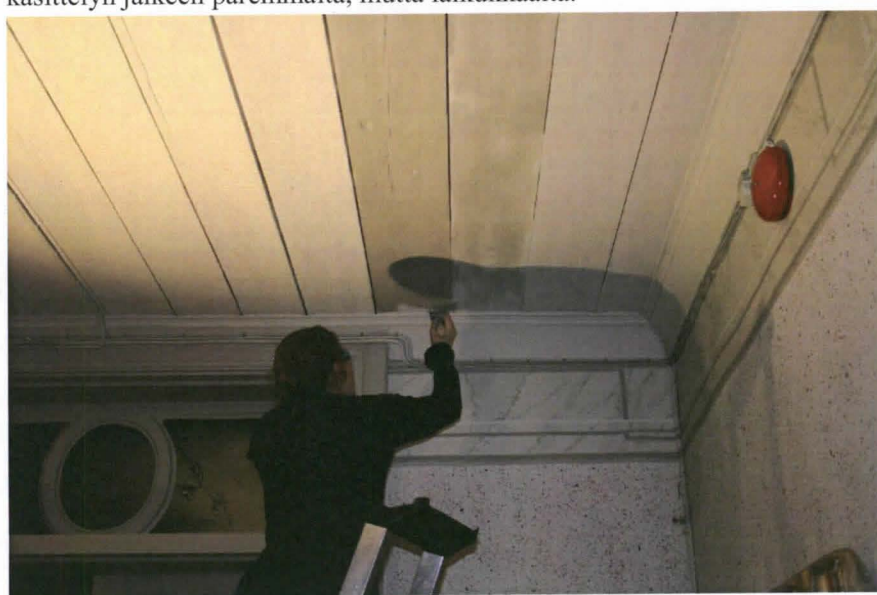
Kuva 38. Katon maalausta.

Seuraavaksi kokeilin kostutuskiinnitystä. Sumutin kattoon vähän vettä kerrallaan ja painelin kuivalla sienellä varovasti maalia paikoilleen. Sienellä varovasti painelemalla sain suurimman osan maalista takaisin paikoilleen, kattoon jäi kuitenkin kohtia johon maali ei jäänyt tai se oli jo kokonaan pudonnut. Käsitteilyn yhteydessä kattoon tuli myös ruskeita läikkiä, jotka johtuivat alla olevista maalikerroksista. Katto näytti käsittelyn jälkeen paremmalta, mutta laikukkaalta.

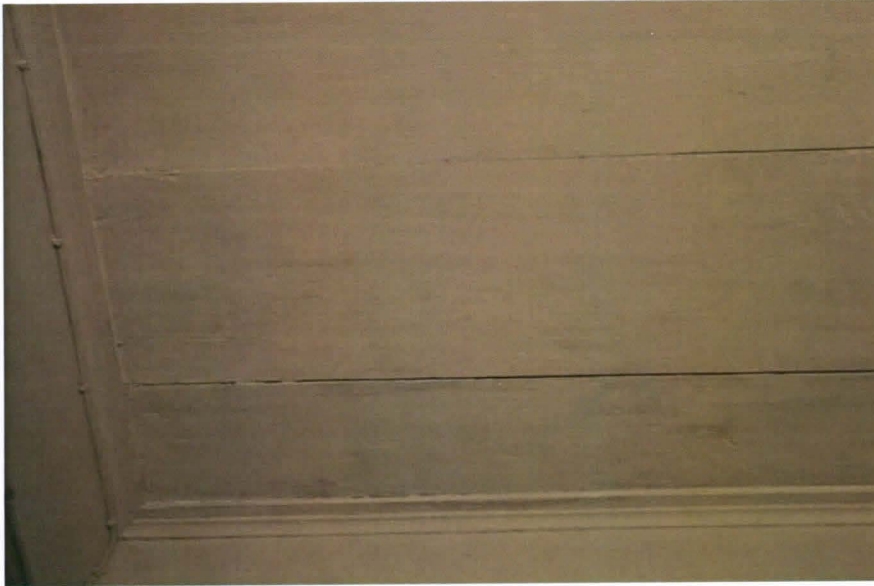
Kuva 39. Nurkkaan tehty

paikkaus.

Kostutuskiinnityksen jälkeen tein paikkamaalausta kohtiin joissa alla olevat maalikerrokset näkyivät. Käytin liimamaalin sävytykseen oksidimustaa ja titaanivalkoista. Sävytin maalia sellaisen määrän että se riittäisi tarvittaessa koko korjattavalle alueelle. Paikkamaalaus onnistui , mutta maalin kuivuttua katto näytti laikukkaalta enkä saanut ruskeita kohtia peittoon kokonaan, jonka vuoksi maalasin korjattavan alueen kauttaaltaan. Uuden liimamaalin läpi imeytyy helposti näkyviin alla olevat, aikaisemmat ruskentumat esimerkiksi kattovuotojen aiheuttamana.

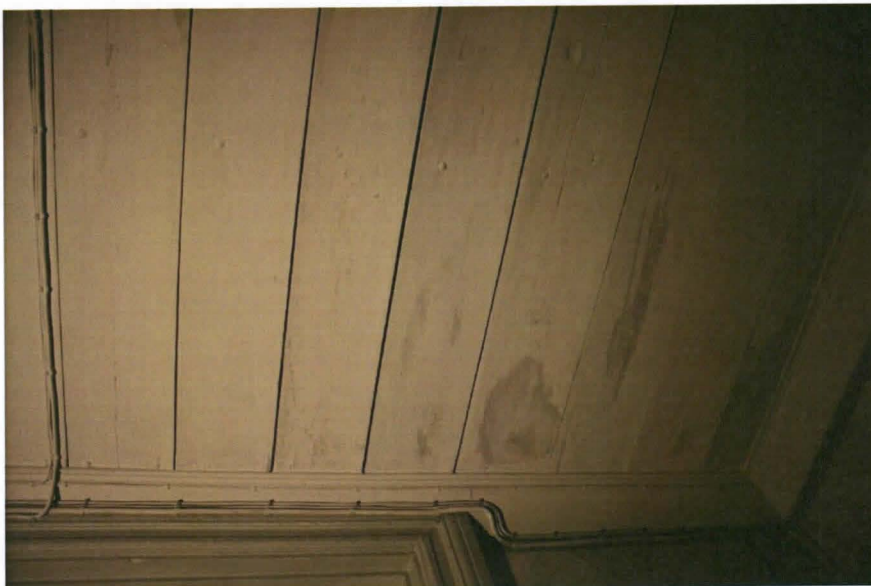
Kuva 40. Katon paikkaukset

kuivumassa.

Maalasin lopuksi katosta koko käsiteltävän alueen siveltimellä yhteen kertaan. Pinnasta tuli tasainen, mutta ruskeat alueet näkyivät edelleen paikoitellen. Valkoisen pastelliliidun avulla sain kuitenkin myös ruskeat kohdat peittoon. Levitin pastellia kuivan sienellä, jolloin pinta muistutti maalattua pintaa.

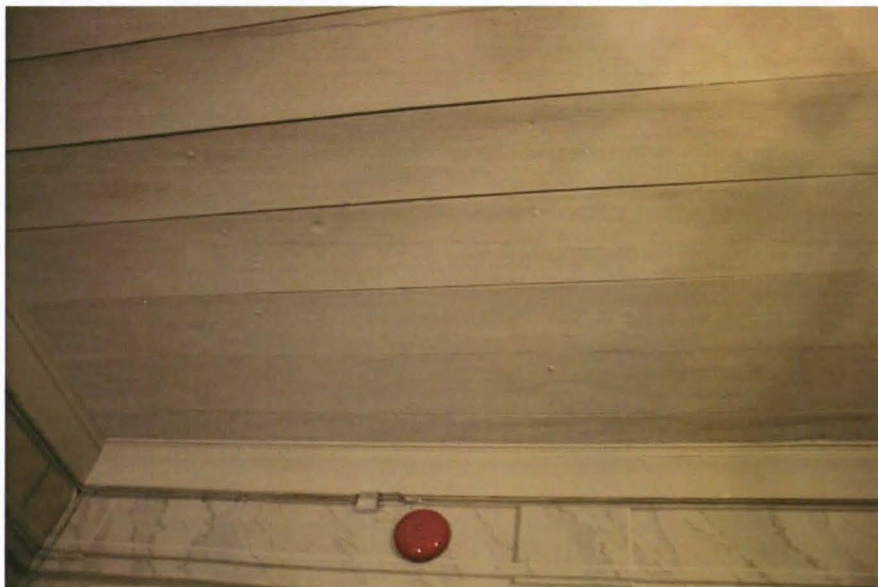
Uusittu alue näyttää 1990-luvun liimamaaliin nähden erilaiselta, koska tekemästäni pinnasta tuli tasaisemman näköinen kuin 20 vuotta vanhasta. Muuten sävytyksessä ei ole juurikaan eroa. Hyvin kirkaassa valossa uusi alue on hiukan vaaleampi kuin vanha.

Kuva 41. Katto valmiina.

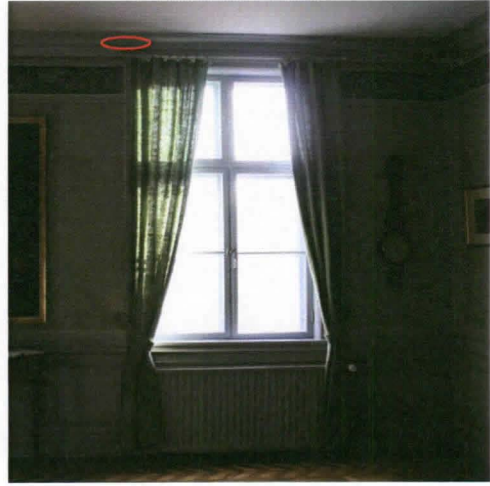
Patruunan työhuone sijaitsee ensimmäisessä kerroksessa eteisen oikealla puolella. Huone on restauroitu 1990-luvun alussa vihreän eri sävyillä jäljitellen patruunan makuuhuoneen alkuperäisiä seinäkangasmaalauksia. Eteläseinällä on kaksi ikkunaa ja huoneesta on läpikulku rouvan salonkiin. Huoneen pinnat ovat siistissä kunnossa, ainoastaan puisen kattolistan saumoja ja halkeamia peittävä nauhapaperointi irtoili. Paperointi on tehty 1990-luvun restauroinnin yhteydessä.

Kuvat 22 ja 23. Patruunan työhuoneen etelän puoleinen seinä. Kuvaan on merkitty kohdat mistä paperikaistale on irti. (Kuvat L. Niinipuu)

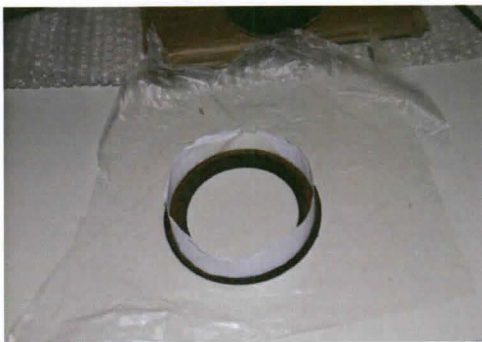
kehikko liimauksessa.

Kuva 30: Peilin

Kehikko peileineen liimattiin paikalleen ilmapuntariin kalaliimalla (kuva 6.)

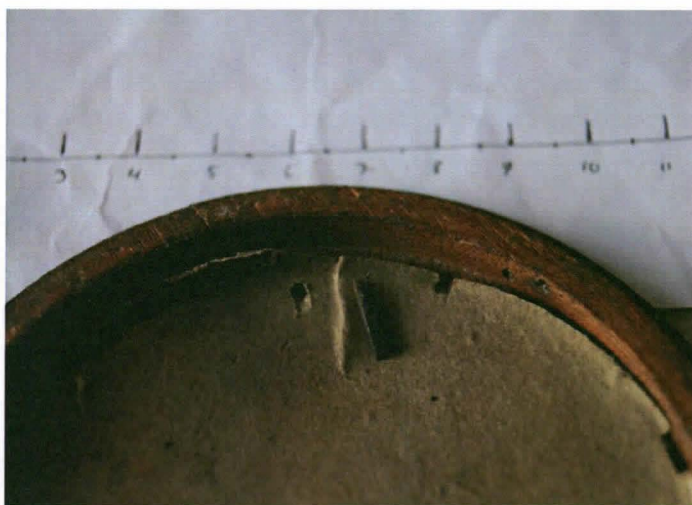
*Kuva 31: Alkuperäiset aluspahvi sekä puunaula*

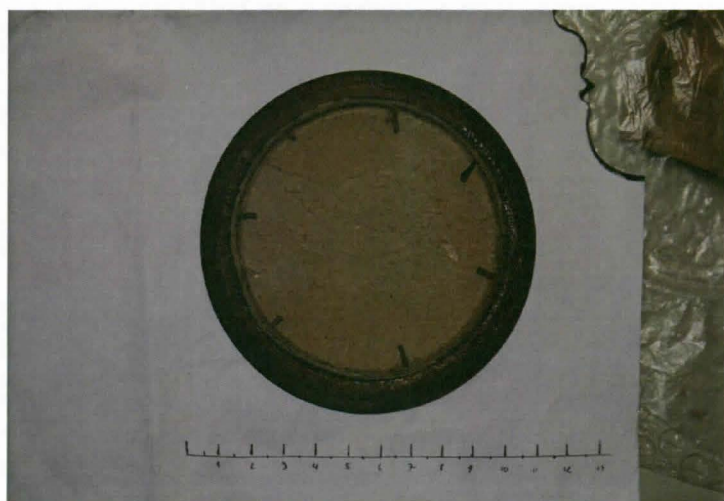
*Kuva 33: Peili ja aluspahvi naulattuna paikalleen*

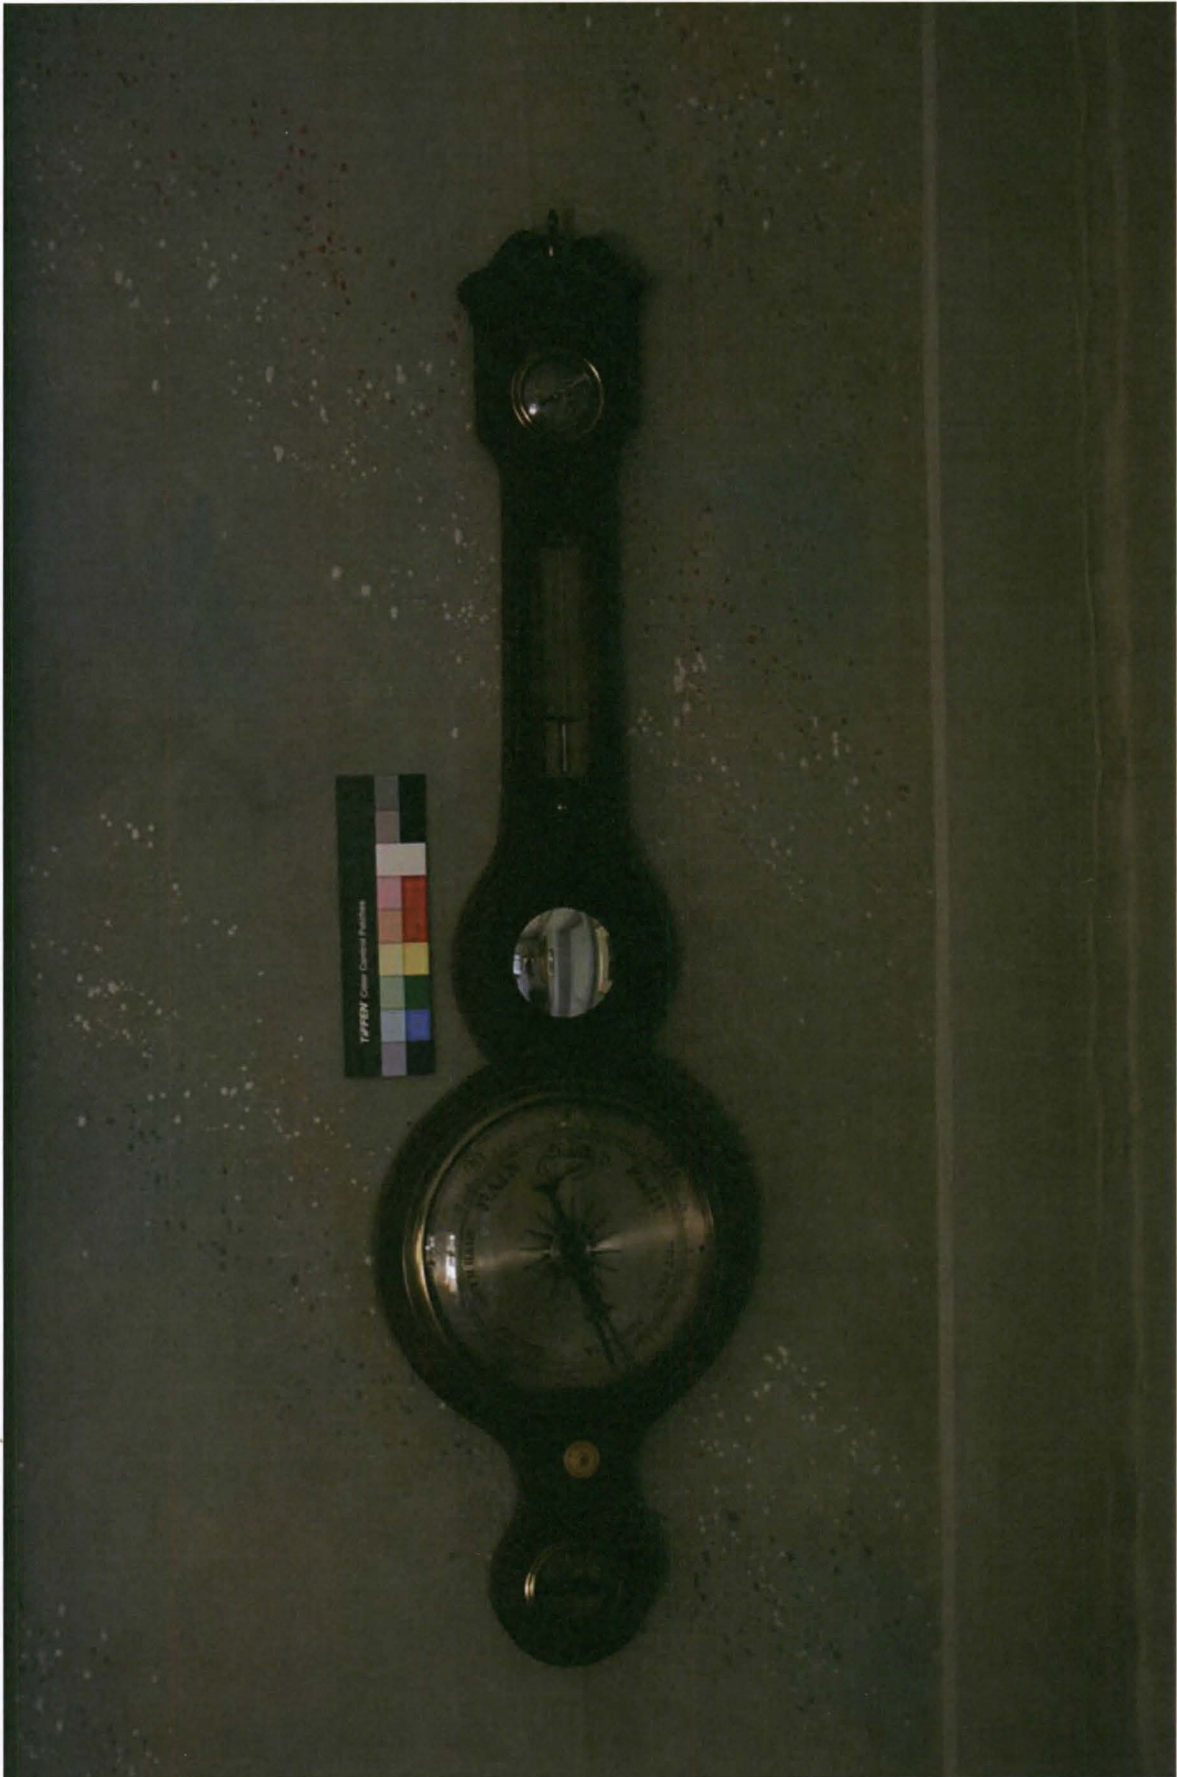
*Kuva 34: Peili ja kehikko paikalleen liimattuina.*

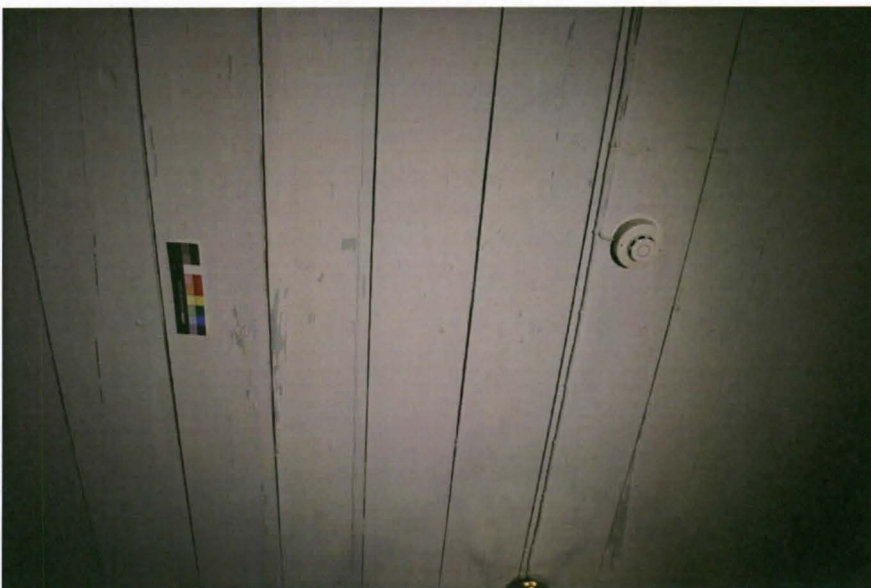
Aikaisemman kunnostuksen yhteydessä katolle ei tehty mitään, koska vauriot eivät häirinneet pahasti. Vuosi myöhemmin vauriot olivat kuitenkin pahentuneet. Katon 1990-luvun alussa maalattu liimamaali oli alkanut hilseillä ja oli paikoin lohkeillut. Katto oli epäsiistin näköinen, mutta ajattelin pelkän paikkauksen riittävän jos maali olisi muuten kiinni kunnolla. Oli kuitenkin mahdollista, että maali olisi huonosti kiinni ja se pitäisi poistaa kokonaan ja laittaa uusi tilalle.

Kuva 36. Katto ennen käsittelyä.

Valokuvauksen jälkeen. Liimamaalia yritettiin ensin kiinnittää sumuttamalla liimavettä. Se ei kuitenkaan onnistunut vaurioiden ollessa niin suuret. Liian suuri osa maalista oli jo hilseilyt pois, ja lopputulos oli epäsiisti.

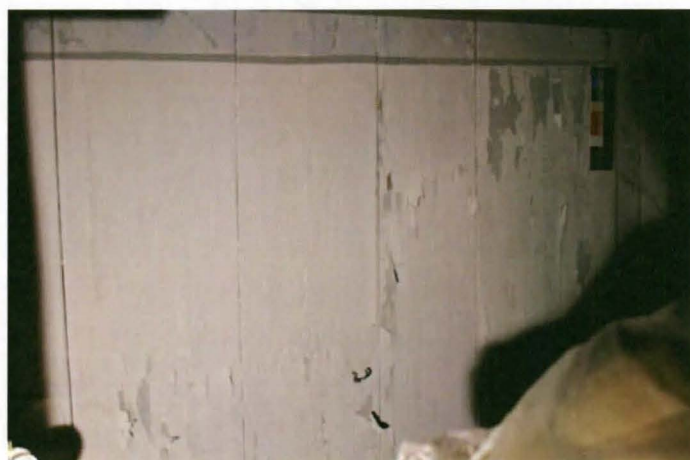
kuva 43. kuva ennen pesua

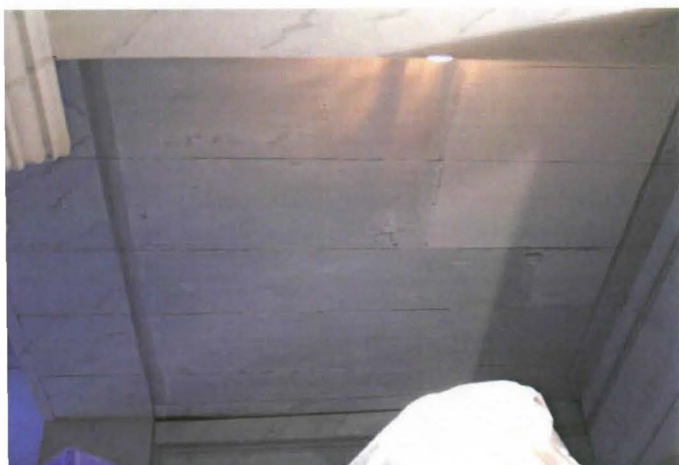
kuva 44. kuva pesun jälkeen

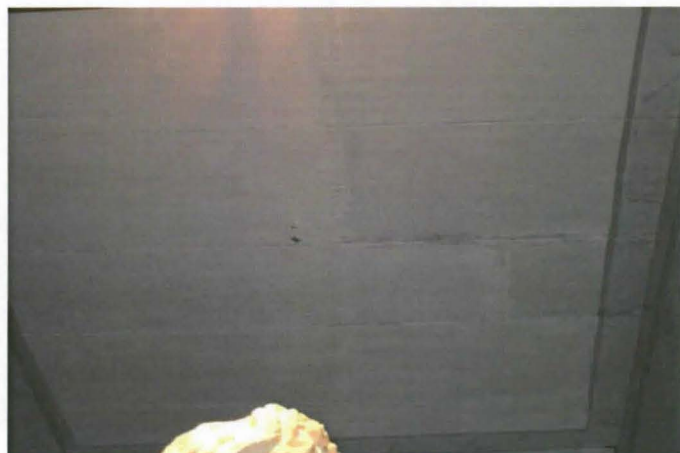
kuva 45. kuva maalauksen jälkeen

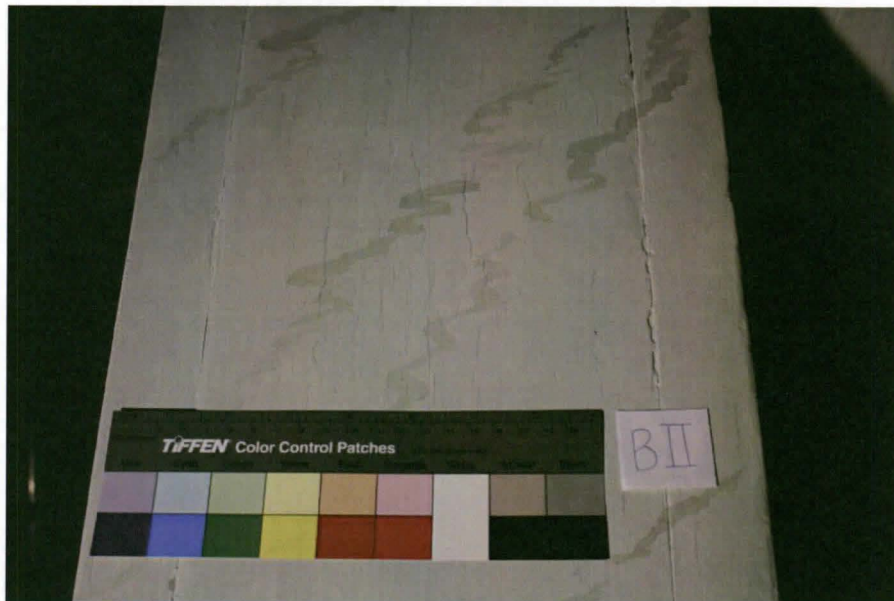
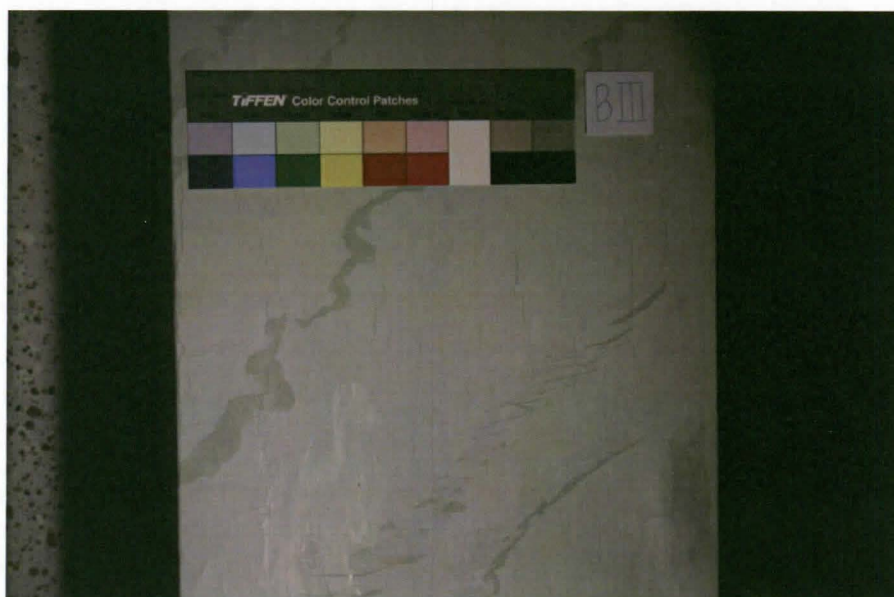
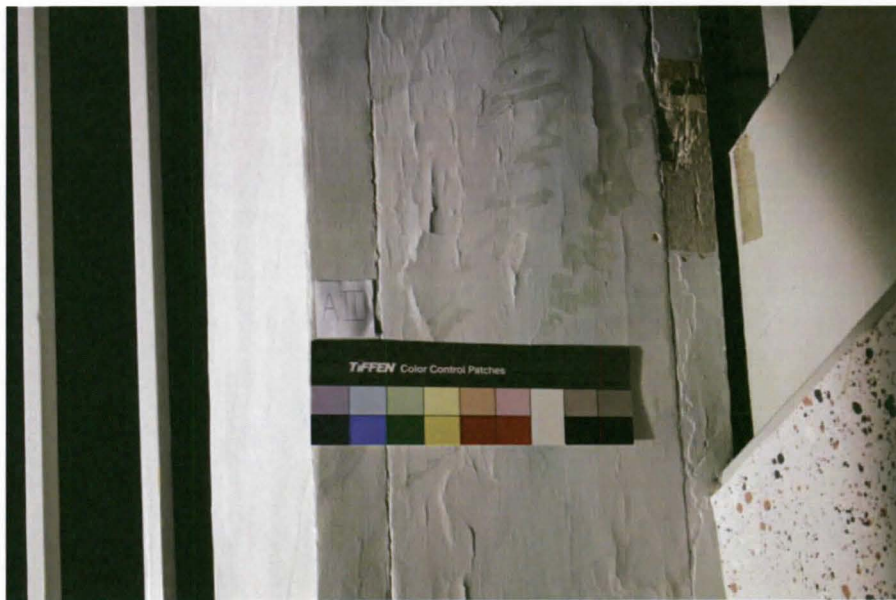
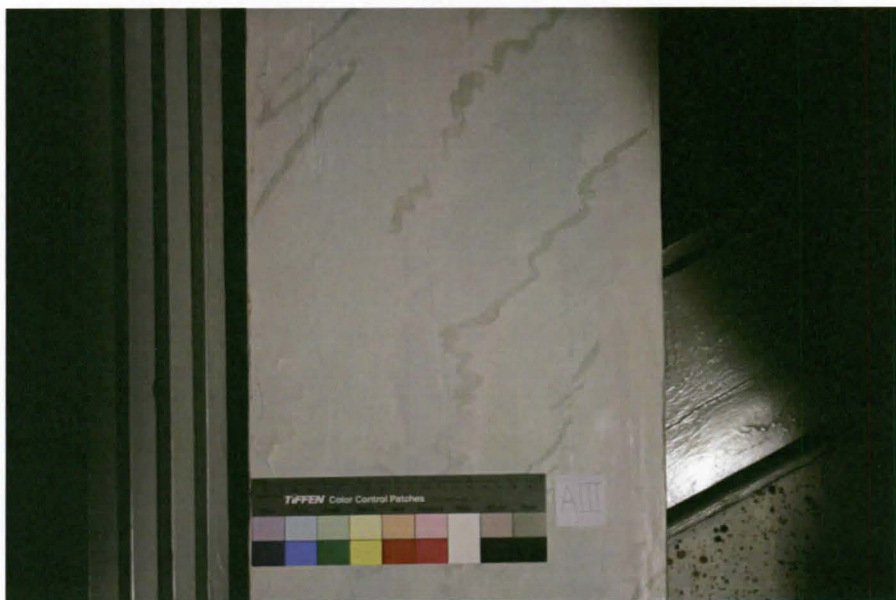
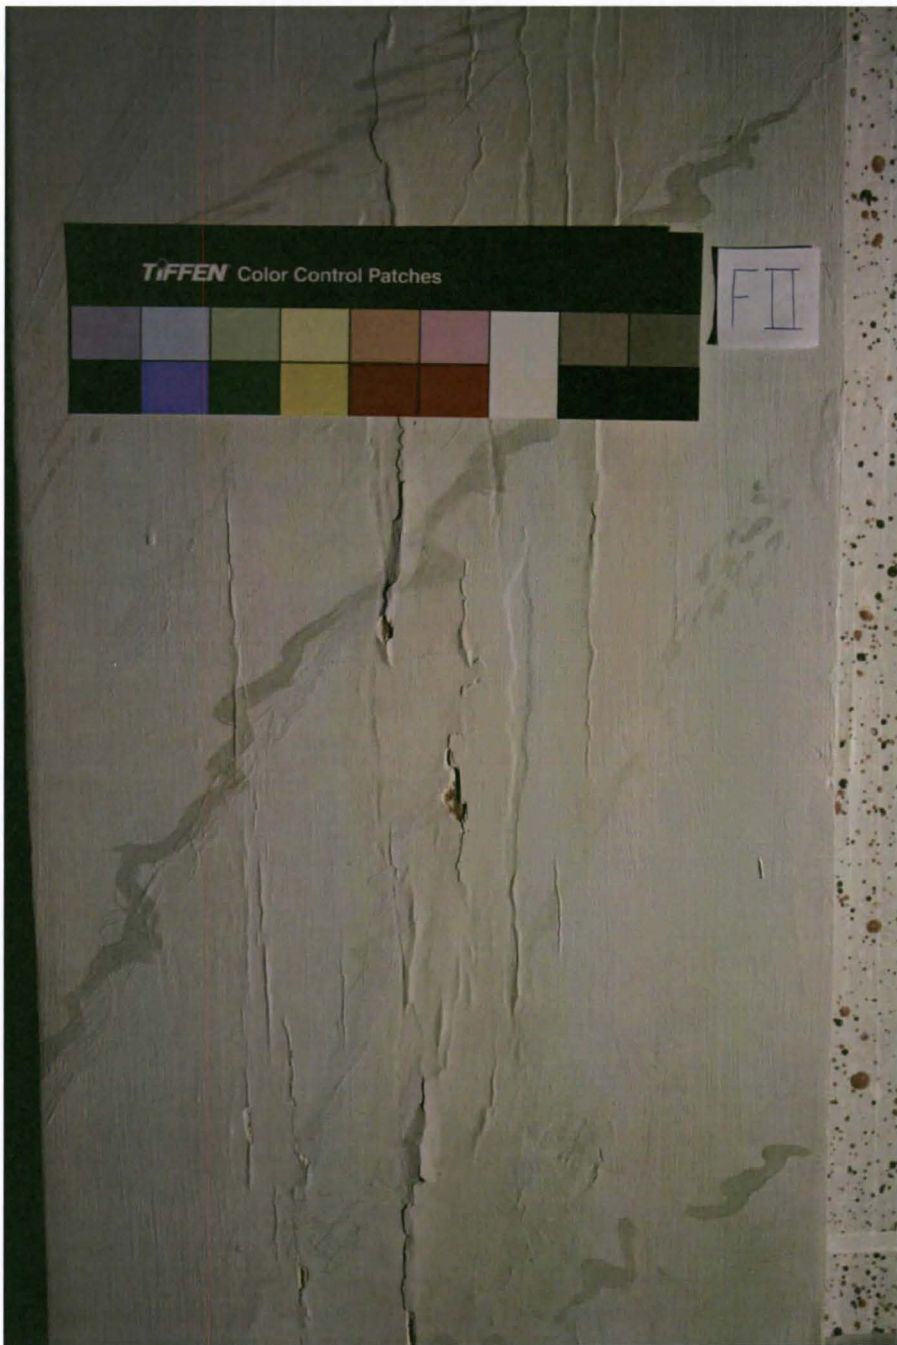
Kuva 47

Pilareiden A ja B kaikkien sivujen maalipinnassa esiintyy krakelointia. Maali on irronnut paikoitellen pohjastaan, mutta suurempia halkeamia ja maalin irtoilua ei ole havaittavissa. Pilasterin F sivulla II keskiosassa maalipinta on alhaalta ylös pahasti krakeloitunut; maali on lähtenyt lohkeilemaan ja siitä on irronnut paloja. Pilasterin F sivuilla I ja III vauriot olivat vähäisiä.

Vauriot saattavat johtua kosteuden vaihteluista, mahdollisesti jonkun värikerroksen huonosta tarttuvuudesta tai puun elämisestä. Myös säilyneiden värikerrosten määrä voi aiheuttaa omalta osaltaan kuoriutumista ja käyrystymistä.

Värinkiinnitykseen käytettiin Rakennusapteekin myymää valmisseoksista kalaliimaa (Erns P. AB Möbel- renovering fisklim). Vaurioituneen pinnan päälle asetettiin varovasti ohut japaninpaperi, jonka yli siveltiin kalaliimaa. Japaninpaperin päälle asetettiin kuumuutta kestävä Melinex kalvo, jonka läpi pintaa lämmitettiin lämpölusikalla (max 60 °C). Pienten halkeamien kiinnityksessä käytettiin apuna vesi-alkoholi -liuosta, joka rikkoi pintajännityksen ja liima pääsi

paremmin tunkeutumaan maalipinnan alle. Käytössä oli myös injektioruisku, jolla suoritettiin suurempien halkeamien tehokkaampi liimaus. Kun liima oli ruiskutettu halkeaman alle, se painettiin kalvon suojaamana lämpöpusikan avulla kiinni alustansa.

Värinkiinnitystä tehtiin pilarin A sivuilla II ja III, ja pilarin B sivuilla I, II ja III.

Pilasterin F sivulla II, jossa vauriot ja krakelointi olivat suurempia, värinkiinnitys suoritettiin injektioruiskun avulla. Maalipinta oli paikoitellen vaurioitunut niin pahasti, että puupinta oli näkyvässä. Maalikerrosmäärä on pilasterissa hyvin paksu, joten kolot ja halkeamat kitattiin vesiohenteisella Breplasta LF;llä ennen retusointia. Kitatut kohdat retusoiitiin öljymaalilla, joka sävytettiin titaanivalkoisella, pariisin sinisellä ja oksidimustalla.

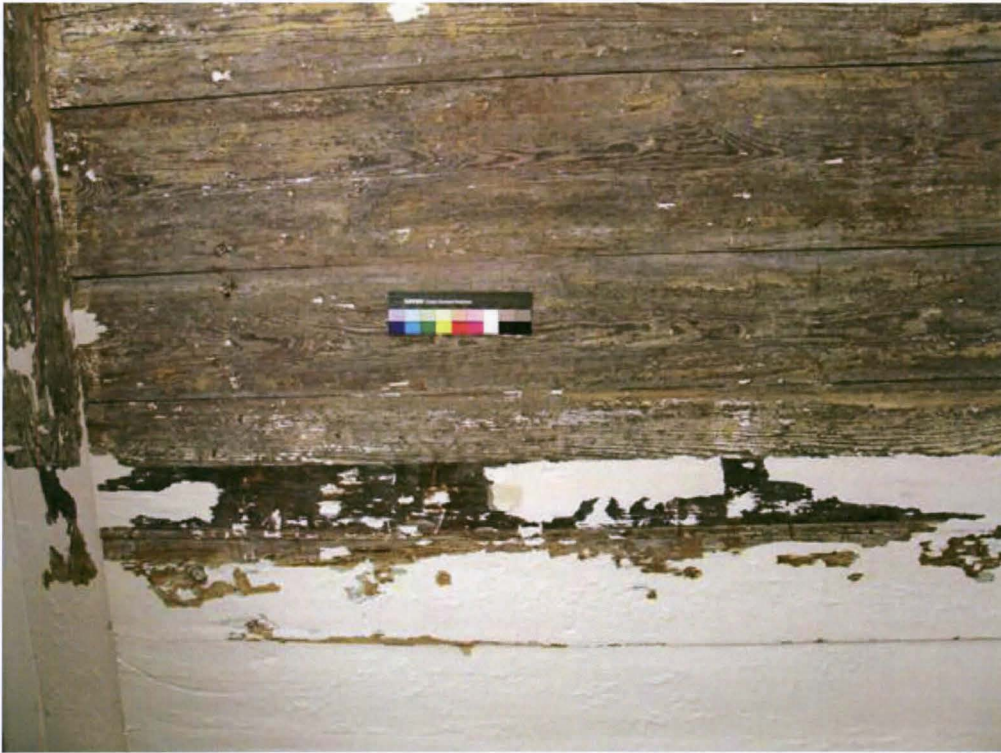
Kuva53 Tumma sininen raita katon puolessa välissä

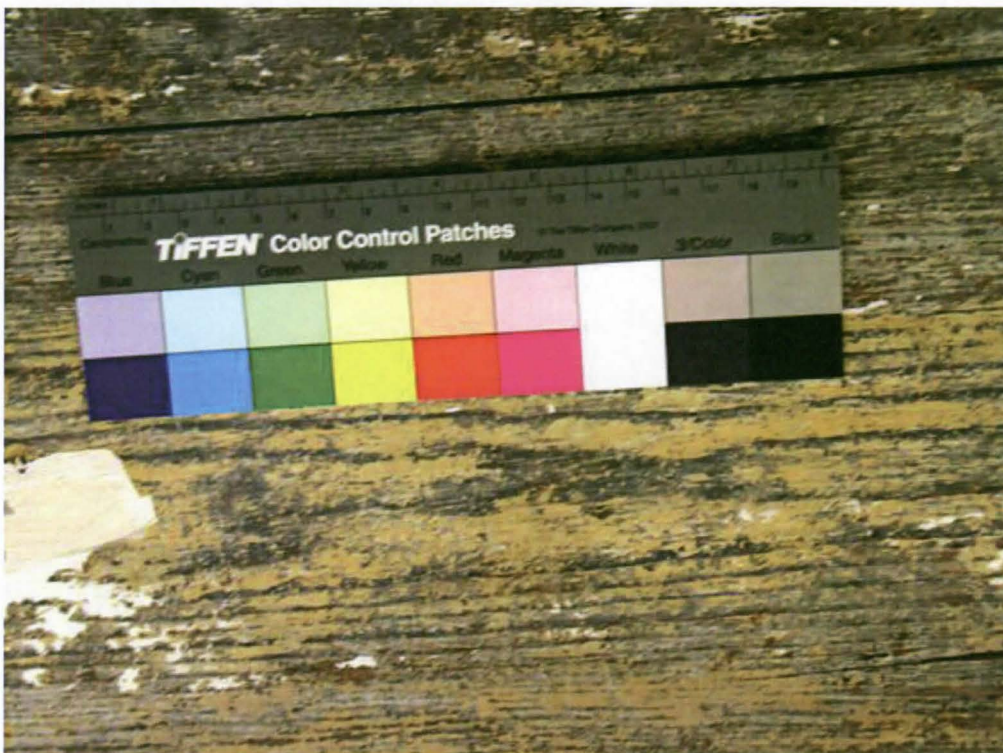
Ikkunanpuoleisella alueella havaittiin viisi värikerrosta (siniharmaa, vaalea umbra, keltainen [kuva 3], luonnonvalkoinen ja päällimmäinen kerros valkoinen), joiden järjestystä ei kuitenkaan silmämääräisesti pystynyt havaitsemaan.

Kuva54 Keltaista maalia

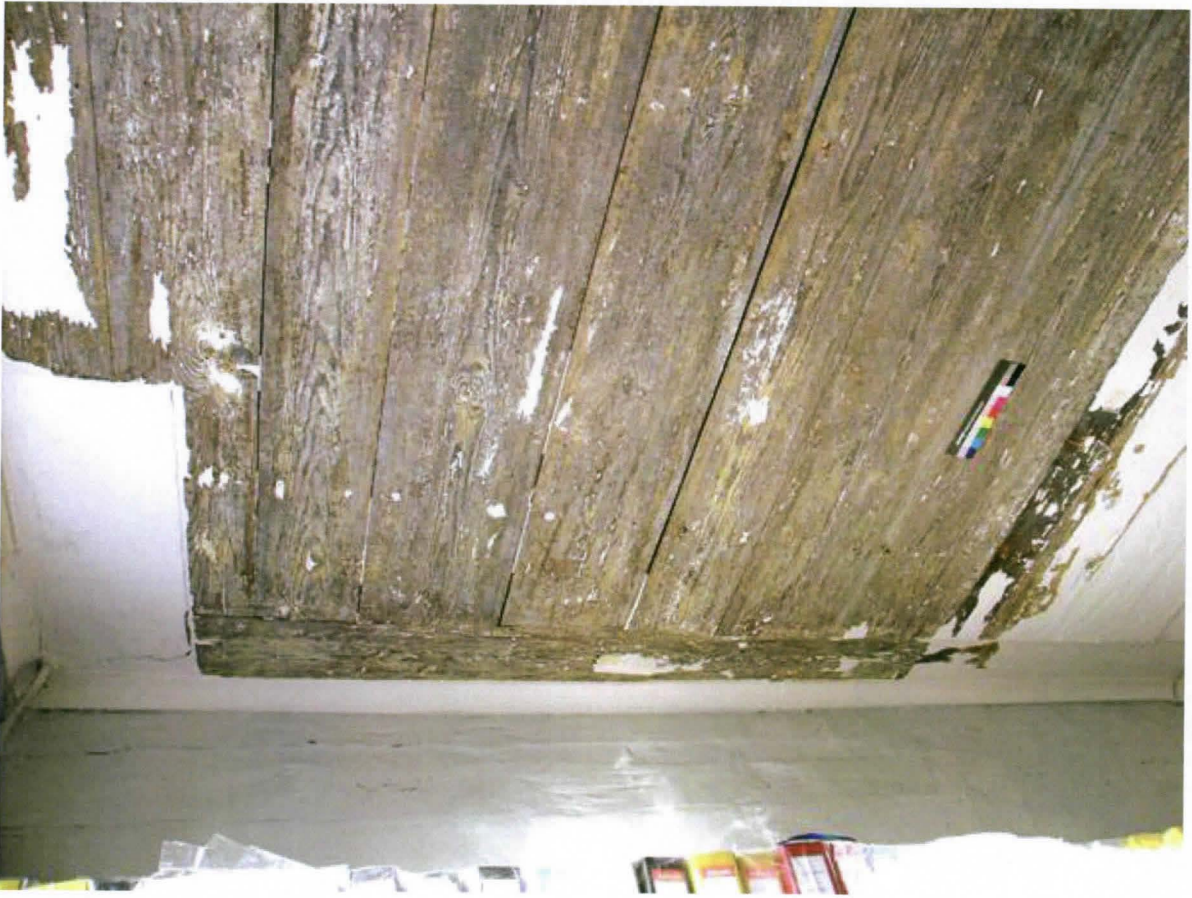
Kuva 55 Esiin otettua kattopintaa

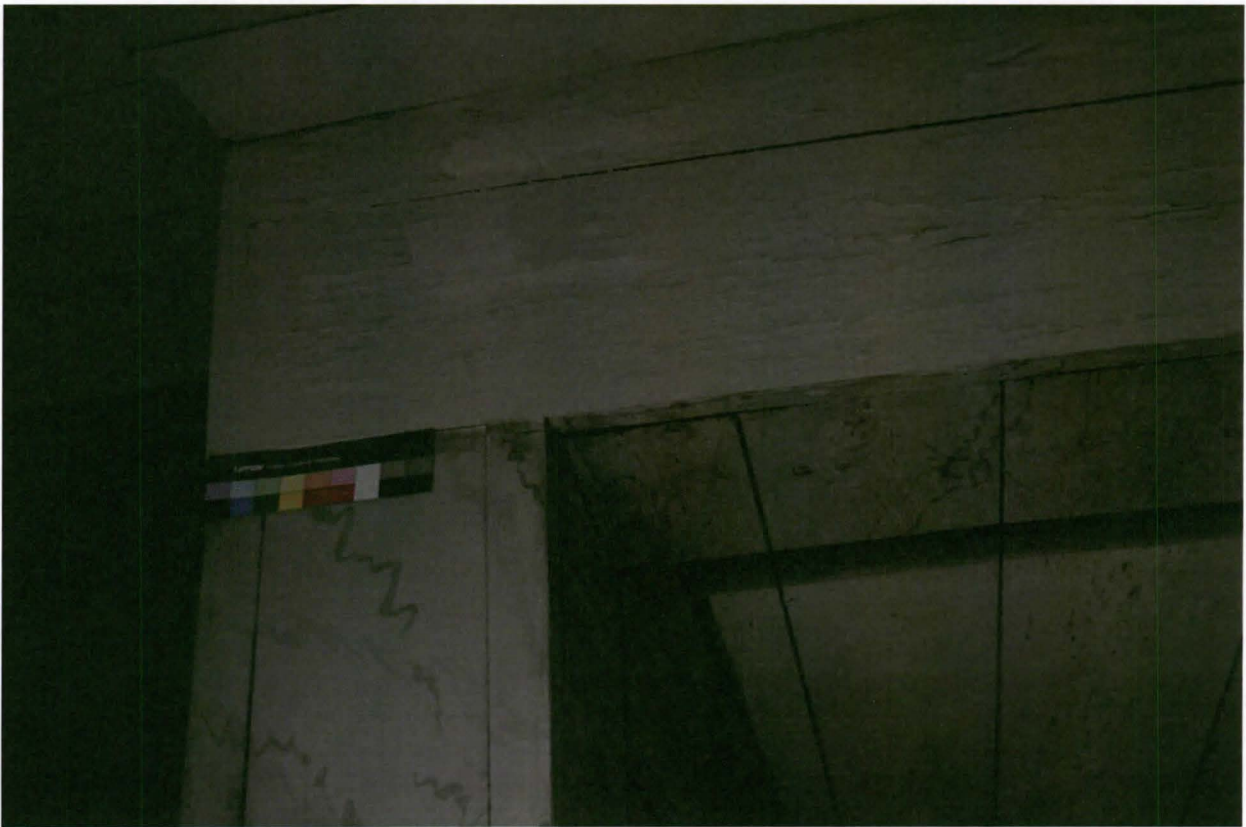
Kohteena on 80-luvulla restauroinnin yhteydessä uusittu liimamaali, joka hilseili kauttaaltaan pitkinä suikaleina. Paikalla on ollut vesivahinko, joka on osaltaan voinut vaikuttaa maalin runsaaseen irtoamiseen. Vesivahinko lienee myös aiheuttanut seinäpinnan osittaista värjäytymistä voimakkaan kellertävän ruskealla sekä liimamaalin, että sen alla olevan seinäpinnan osalta. Aikaisempaa restaurointimaalausta ei katsottu aiheelliseksi säilyttää, vaan poistin irtoavan liimamaalin mekaanisesti kirurginveitsellä, jolla se lähtikin lähes täydellisesti. Loput mahdollisesti seinään jääneet liimamaalin jäämät levitin tasaiseksi kerrokseksi pesemällä kostealla pesusienellä ja samalla pesin ruskeat vesivahinkovärjäymät pois. Kostutin sientä kevyesti suihkepölyllä varoen kastelemasta sitä liikaa ja näin minimoin riskin mahdollisista valumajäljistä.

Kuva 60. 2. kerroksen porrassyöksen keskiön puoleinen osa 1 (kuva: J.Kutilainen)

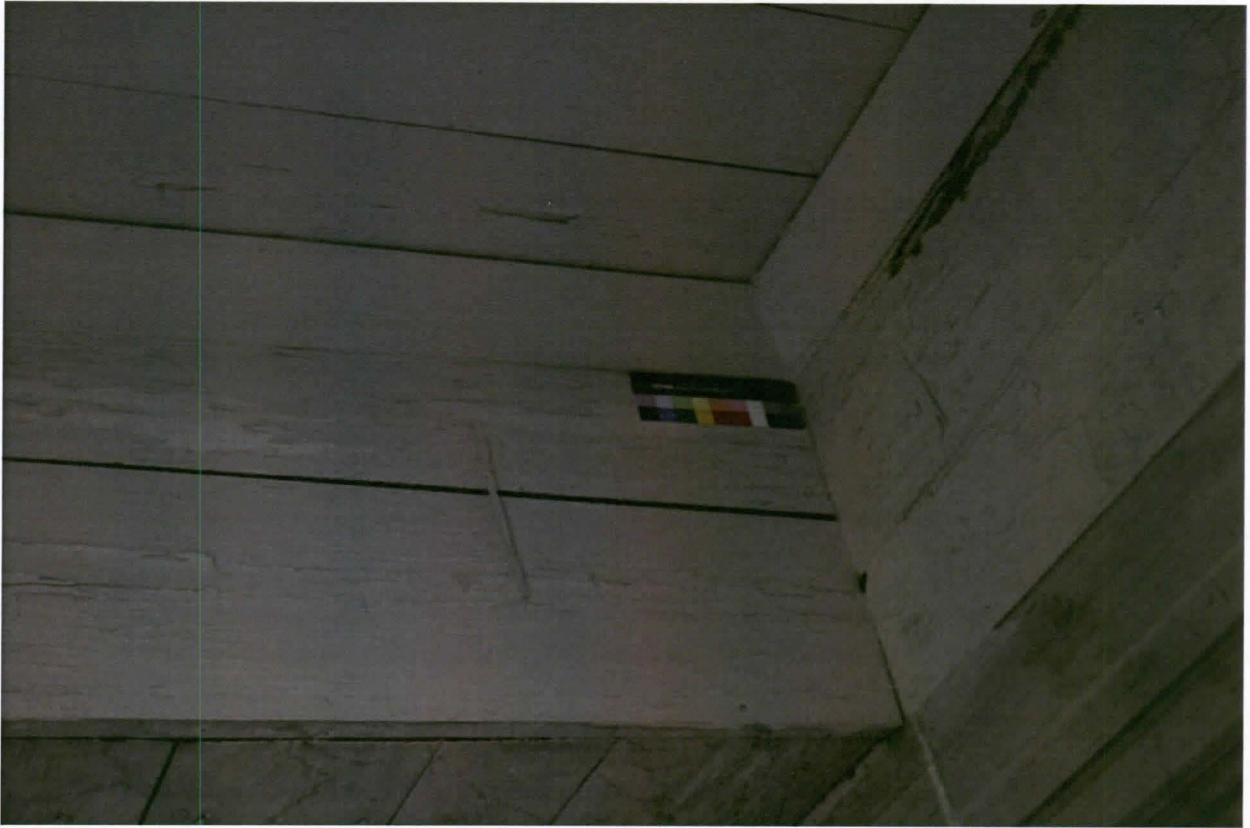
Kuva 61. 2. kerroksen porrassyöksyn keskiön puoleinen osa 2 (kuva J.Kutilainen)

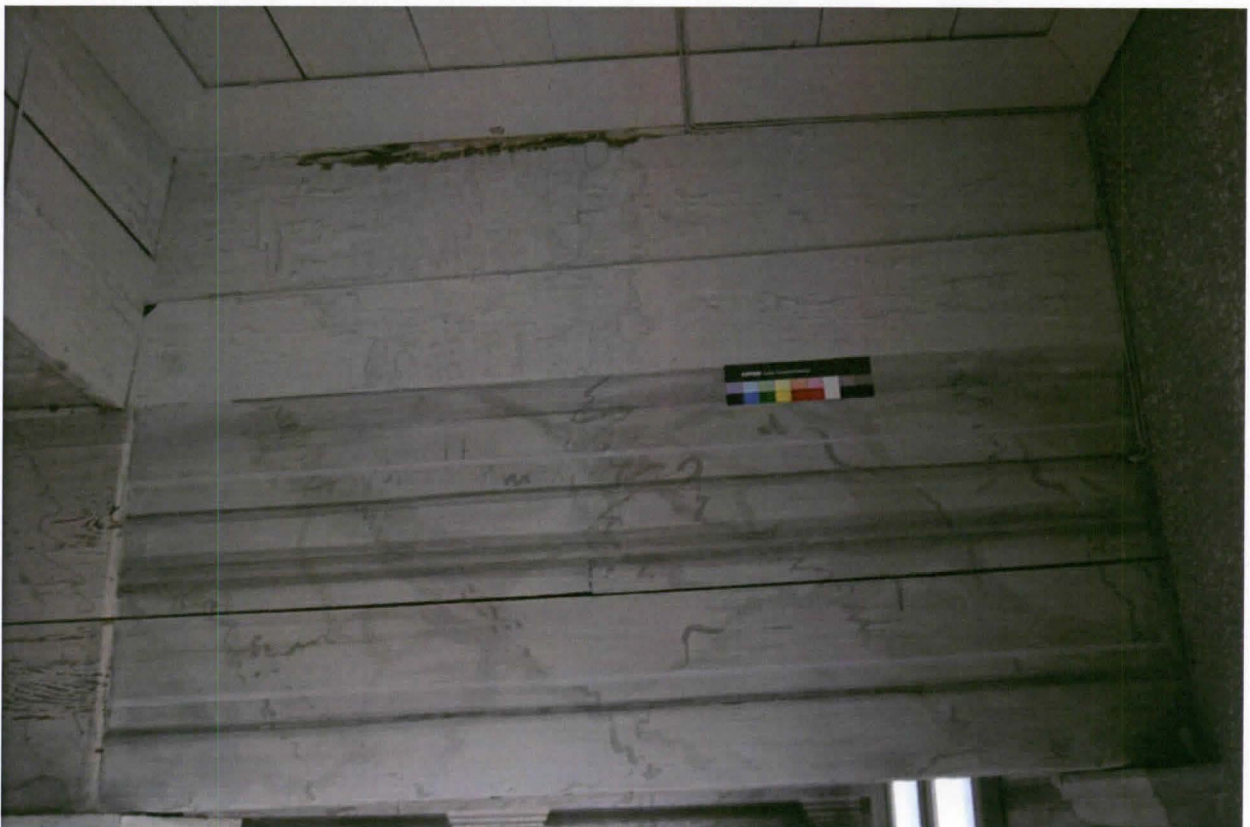
Kuva62. 2. kerroksen porrassyöksyn portaiden yläpuolinen osa (kuva J.Kutilainen)

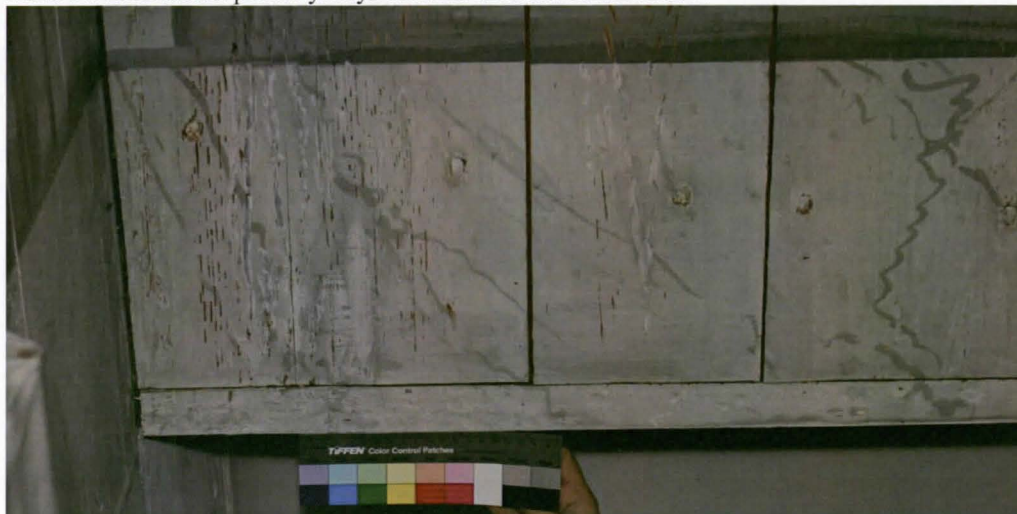
Kuva 65. 2. kerroksen porrassyöksyn alareuna retusoituna 2.

Valmistin liimamaalin laimeasta selluloosaliisteri-vesiseoksesta, vesi-liitu-seoksesta ja pigmenteistä. Pysyvyyden varmistamiseksi lisäsin valmiiseen maaliin noin 5 tilavuusprosenttia dammarhartsia. Pigmentteinä käytin vain titaanidioksidivalkoista ja oksidimustaa. Maalasin laudanosan kertaalleen. Pienen kosteuden aiheuttaman jäljen laudan vanhan ja uuden maalin rajakohdassa retusoin peittoon pastelliliiduilla. Pastelliliiduilla lisäsin myös hieman epätasaisesti kellertävyyttä kokonaissävyyn saaden näin sille hieman "ikälisää".

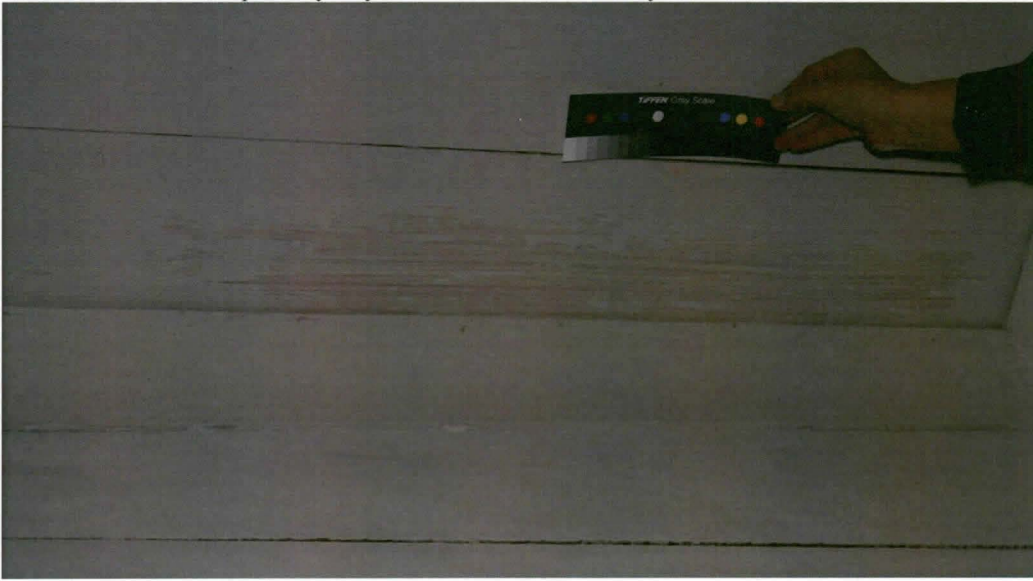
Kuva 67. 2. kerroksen porrassyöksen yläosa maalauksen jälkeen

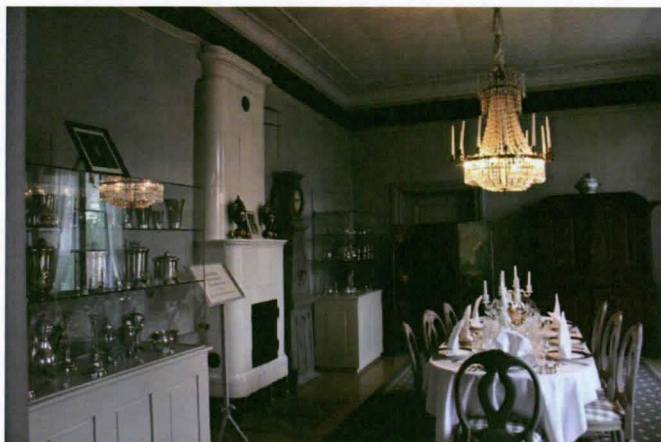
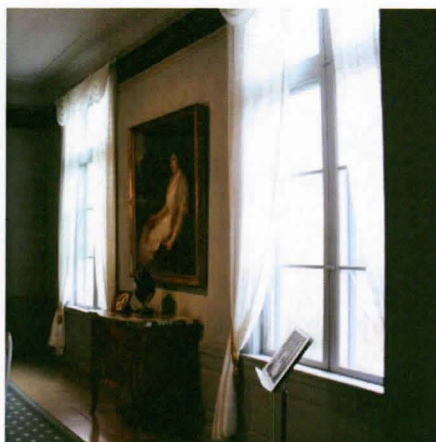
Ruokasali sijaitsee toisessa kerroksessa ja sinne pääsee porrashallista. Sali on restauroitu vuonna 1987 - 88, jolloin alkuperäinen seinäkangas värikerroksineen peitettiin juuttikankaalla ja sen päälle on liimattu paperiarkkeja. Värikerrostumat olivat halkeilleet ja käyristyneet, jonka vuoksi alkuperäisen pellavakankaan ja juuttikankaan väliin jätettiin muutaman sentin tyhjä tila.

Kuvat 68 ja 69. Ruokasali (Kuvat L. Niinipuu)

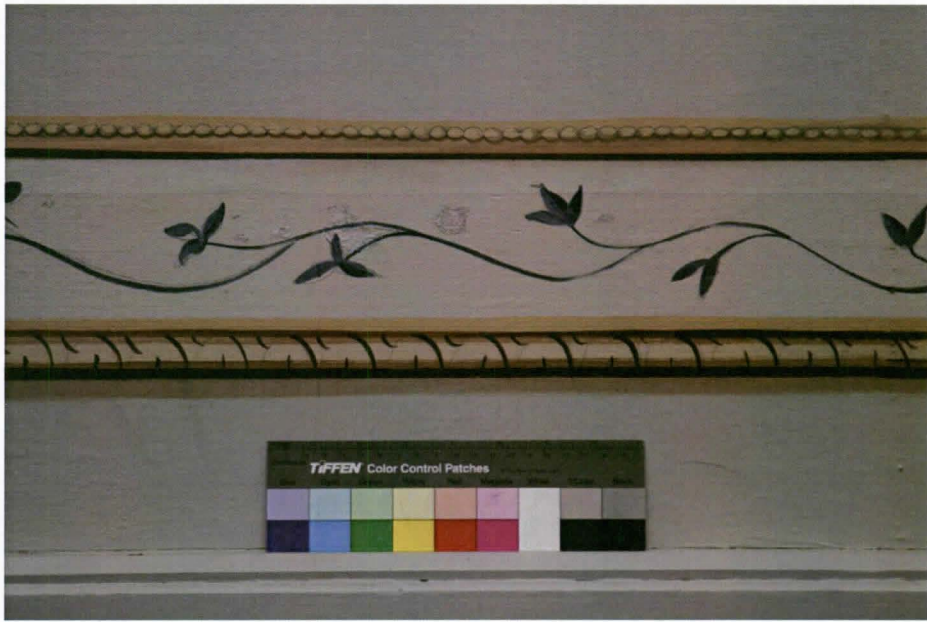
Kuva 74

Ensimmäisen kuvasimme retusoitavat kohteet, jonka jälkeen otimme kattolistasta pienet värimallipalat paikkamaalin sävytystä varten. Ensimmäisen kokeilimme pienelle vaurioituneelle alueelle liimamaalin kiinnitystä sitä kevyesti kostuttamalla suihkepullolla, jonka jälkeen painoimme käyristyneen ja kosteudesta pehmenneen värin varovasti palettiveitsellä holkkalistan pintaa vasten.
