# MUSTION LINNA

Työraportti

Kymenlaakson ammattikorkeakoulu / RE09

Syky 2011

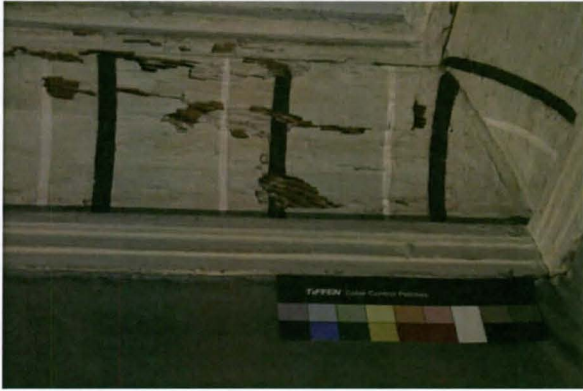
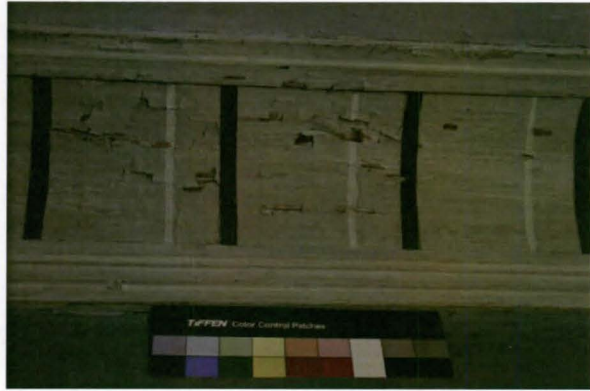
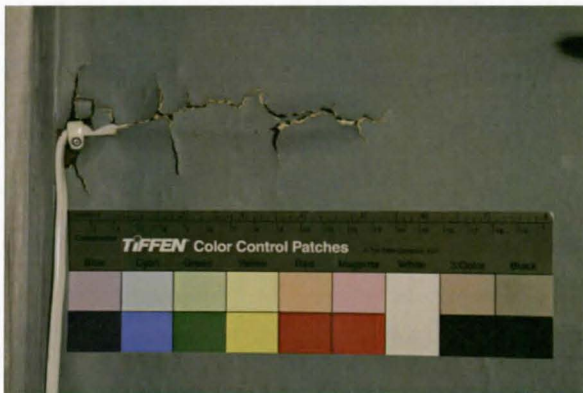
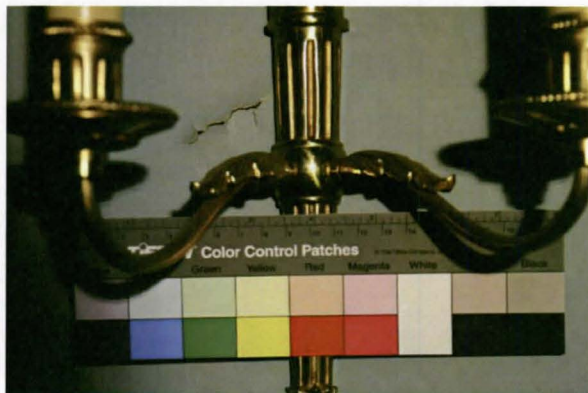
Todettuamme, ettei 1980-luvulla rekonstruoitu maali kiinnittynyt uudestaan alustaansa, poistimme irtonaisen maalin osittain noin 70cm pituudelta päätyseinästä. Värin kiinnitystä ei kokeiltu, mutta sitä kannattaa testata holkkalistan väripintojen kuoriutumisen laajuuden takia jatkossa ja koska holkkalistassa on paikoin vanhoja kerrostumia jäljellä.
