# *Pääkuoron konservointityö*

*Turun Tuomiokirkon pääkuori*

# Pääkuorin konservointi

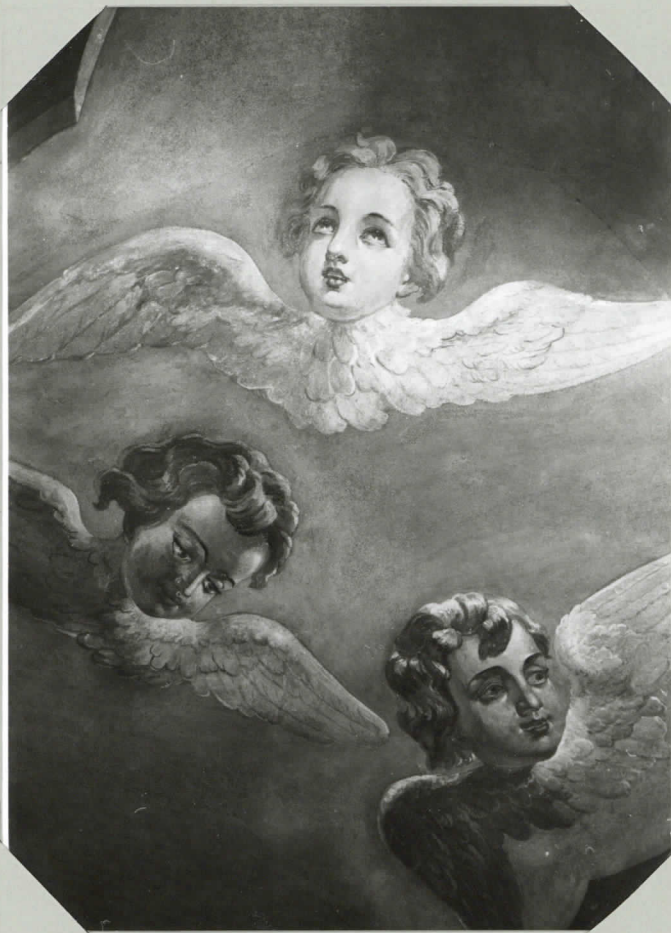
LIKAISENA JA NUHRAANTUNEENA  
ENNEN KONSERVOINTIA

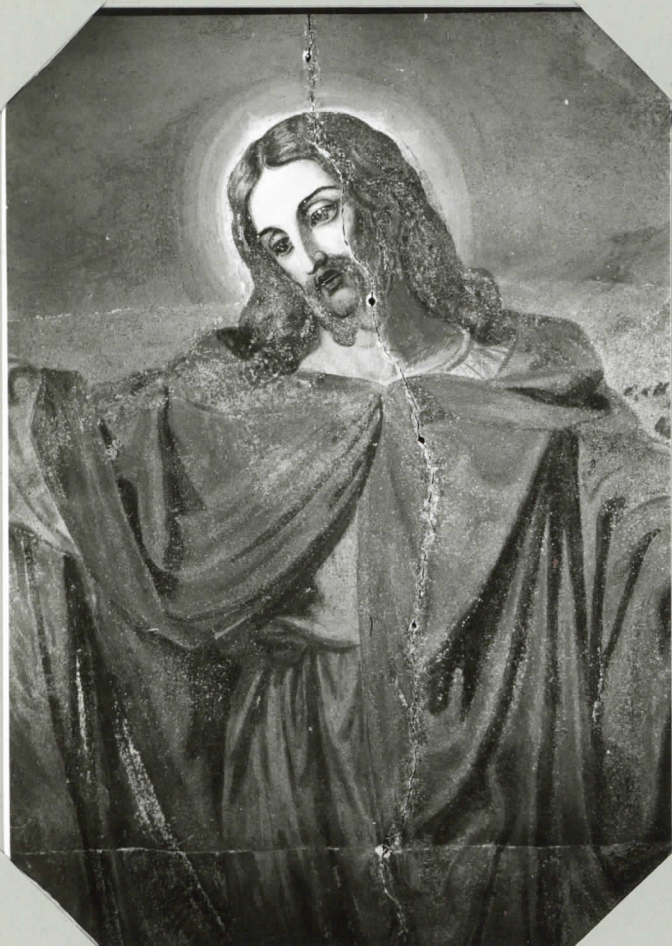
HALKEAMAAN TORATTUJA  
INJEKTOINTIREIKIÄ
