Salien pylväiden alaosien korjaustyön dokumentointi 2010

UKRI OY

HELSINGIN YLIOPISTO  
KANSALLISKIRJASTO

Salien pylväiden alaosien korjaustyön dokumentointi 08.04.2010

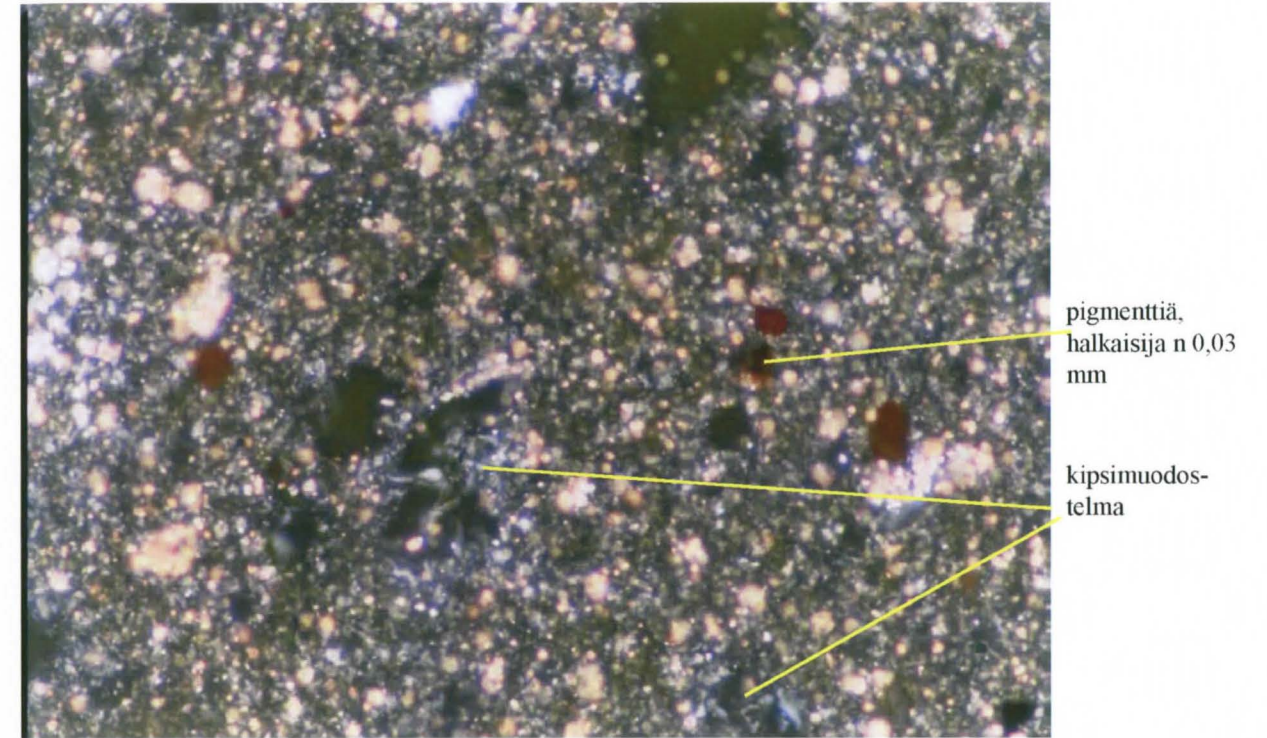
Lähikuva kipsimarmorimassasta. Ruskeat rakeet ovat pigmenttiä (maaokraa?), valkoiset rakeet kvartsifilleriä, kellertävät rakeet marmorijauhoa. Mustat aukot ovat huokosia. Suurennos 20x nikolit X. Kuva vastaa noin 0,7 mm<sup>2</sup> näytteen pinnasta.

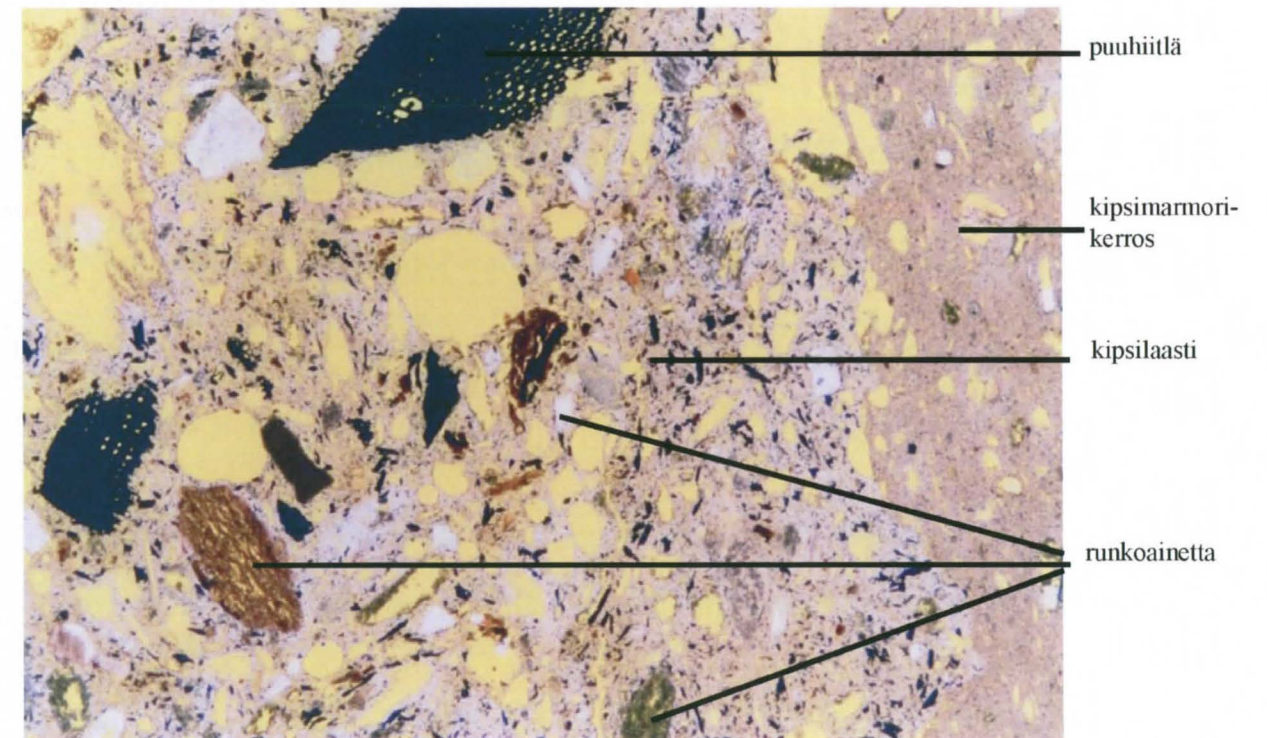
Pylväs 26. Kipsimarmorikerroksen alla oleva rakennuskipsilaasti. Kipsi on karkearakainen ja joukossa on runsaasti puuhiiltä. Kipsilaastissa on myös runkoainetta (vaaleaa, ruskeaa, vihertävää). Huokokset ovat keltaisia.

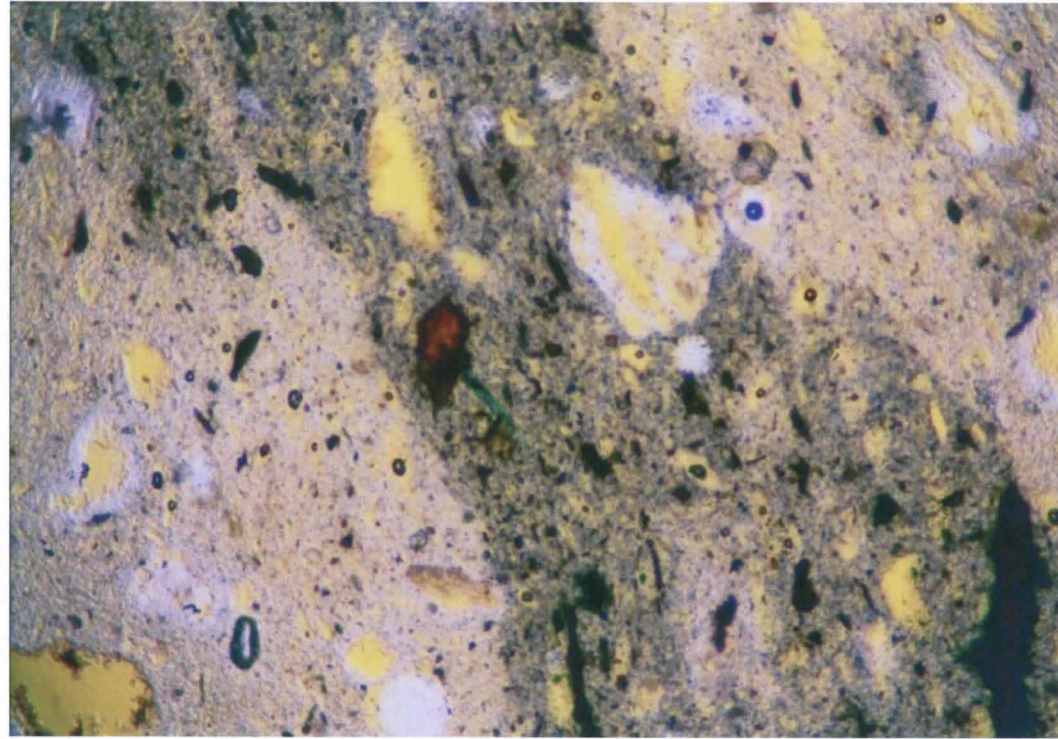
Yleinen lukusali, pylväs 17. Lähikuva kipsimarmorin vihreästä alueesta. Tummat täplät ovat vihreitä pigmenttejä. Keskellä on turkoosin väristä pigmenttiä. Huokokset ovat keltaisia. Suurennos 10x nikolit II. Kuva vastaa noin 1,2 mm<sup>2</sup> näytteen pinnasta.

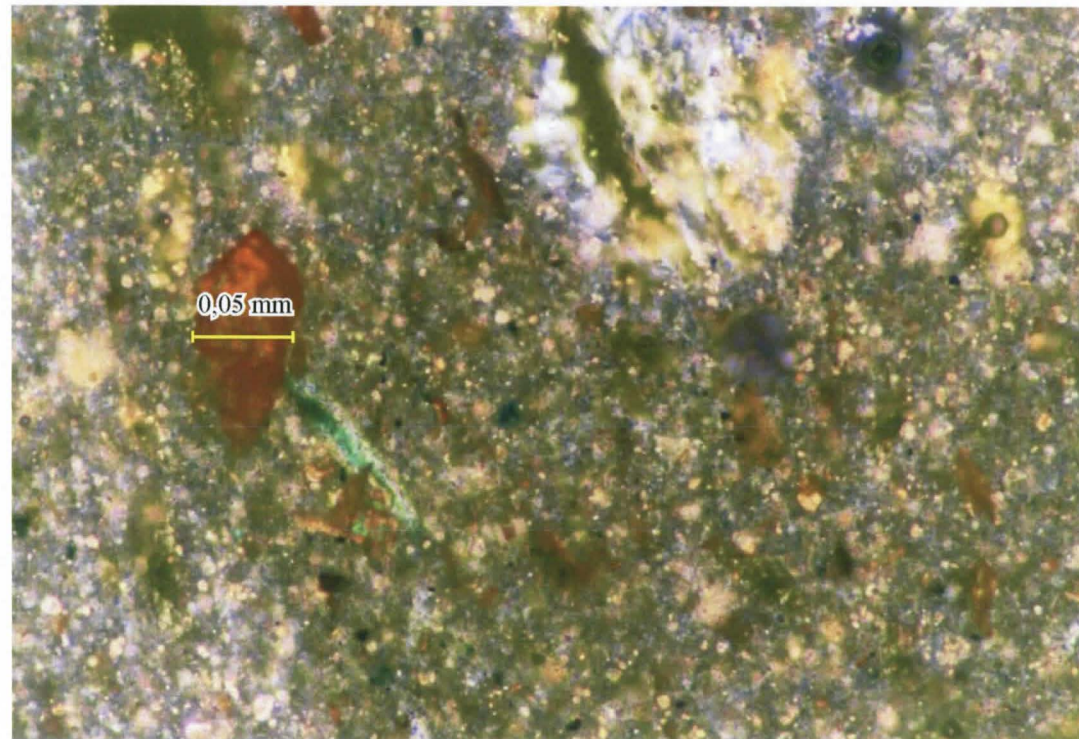
Yleinen lukusali, pylväs 17. Lähikuva kipsimarmorin pigmenteistä. Punertava rae on hematiittinen maapigmentti, sen vieressä on turkoosipigmentti. Ruskeat maapigmentit erottuvat tässä kuvassa hyvin. Huokokset ovat mustia. Suurennos 20x nikolit X, Kuva vastaa noin 0,7 mm<sup>2</sup> näytteen pinnasta.

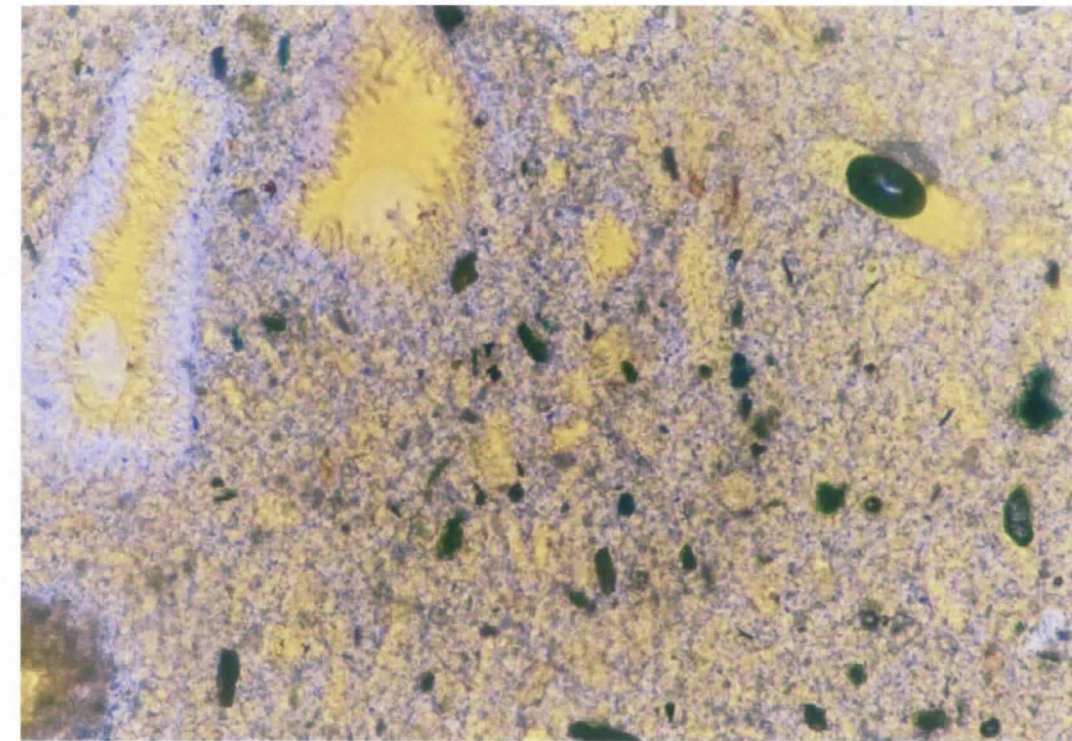
Yleinen lukusali, pylväs 17. Vasemmalla on pari huokosta joiden sisäpintaan on muodostunut kipsikiteitä. Huokosten välissä on muutama sinistä pigmenttiä ja muut pigmentit ovat vihreitä. Huokokset ovat keltaisia.

Suurennos 20x nikolit II, Kuva vastaa noin 0,7 mm<sup>2</sup> näytteen pinnasta.

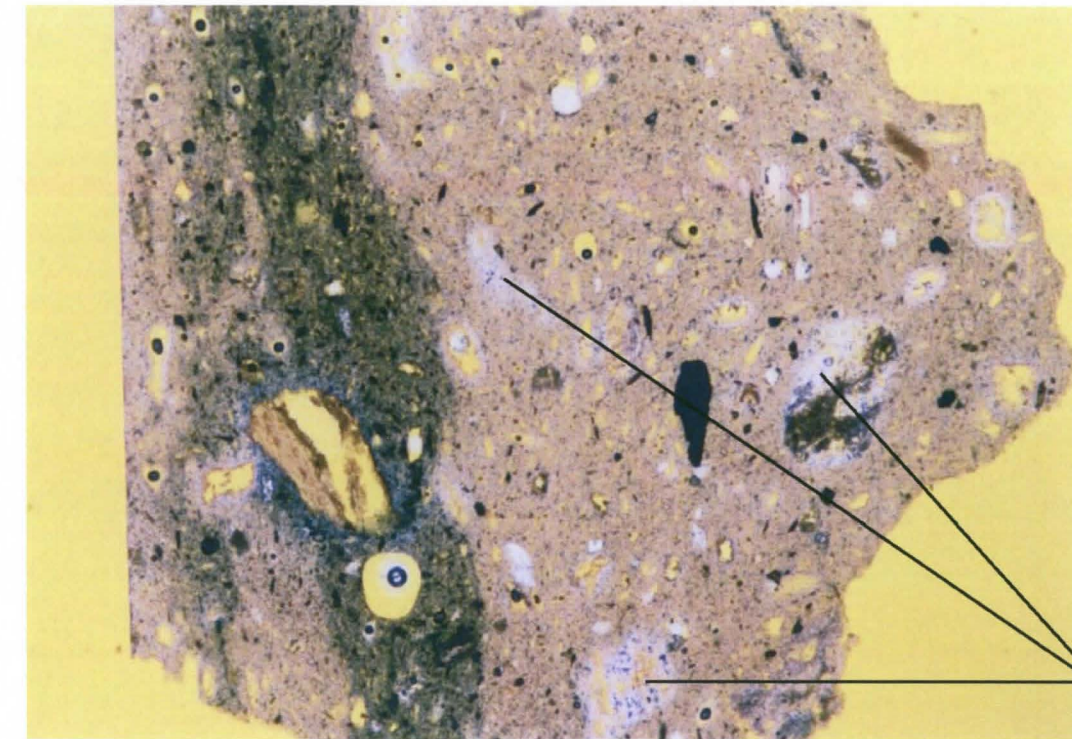
Yleinen lukusali, pylväs 17. Toisen palasen kipsimarmorikuvio läpileikkauksena ja sen pinta on vasemmalla. Siniseksi värjätty massa on vihreän seassa. Pitkät tummat kuidut ovat myös pigmenttiä. Huokokset ovat keltaisia. Valkoiset rakeet ovat kvartssia. Suurennos 4x nikolit II. Kuva vastaa noin 7 mm<sup>2</sup> näytteen pinnasta.
