**HELSINKI, KULOSAARI, BRÄNDÖ
SEGLAREN SATAMA**

**HISTORIALLISEN AJAN, 1700-LUVUN LOPUN - 1800-
LUVUN ALUN, HYLYN TUTKIMUSKERTOMUS 1952**

Pentti Helpiö ja Jouko Sere/Helsingin kaupunginmuseo 1952

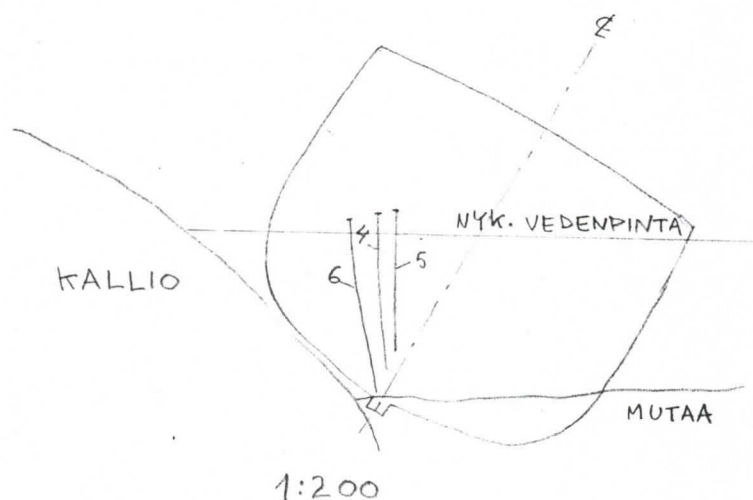
Laivan tulosuunta on ollut lännen ja etelän väliltä. Alus on painunut pohjaan vasemmalle kyljelleen Brändö Saglaren saaren pohjoisrannalle, suunnilleen itä-länsisuuntaan, keula itään päin. Syvyys on nykyään keulan kohdalla noin 2,5 m ja perän kohdalla noin 5 m. Matalasta vedestä johtuen on osia aluksen oikeasta kyljestä ja kannesta sekä mastot jääneet veden pinnan yläpuolelle. Ks. piirros.

Tällöin on mahdollisestialuksen yläosia myöhemmin irroitettu ja korjattu pois. Tähän viittaa se, että kaaret 4 ja 5 ovat yläpäästään suoraan poikki, joten kyseessä ei voi olla murtuma eikä jatkoskohta, vaan on kaaret luultavasti sahattu. Myös peräosasta löydetyt oikean puolen kaaret (mm. osat 8 ja 13) näyttävät katkaistuilta.

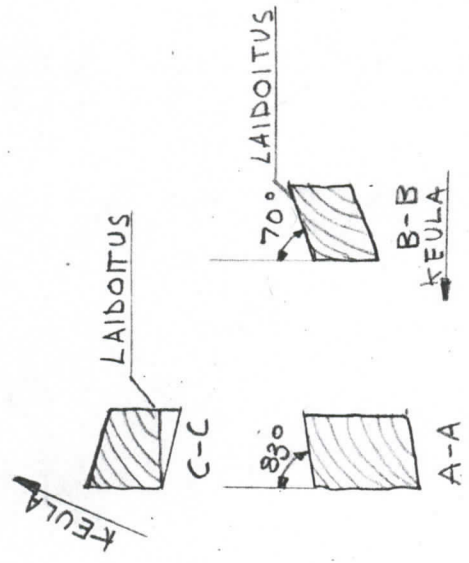
PIIRROS 4

Kun aluksi oli nostettu sukeltajan oletama kölin osa, havaittiin se kaareksi (osa 4). Samoin seuraavat osat 5 ja 6 olivat kaaria.

OSA 6 KAARI

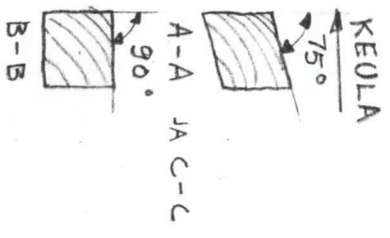
PIIRROS 7

OSAT 8 JA 13 KAARIA
