SUOMEN MERIMUSEON TARKASTUSSUKELLUKSET 1996

DRAGSFJÄRD, TREHÅLSKÄR

Suomen merimuseo
Sallamaria Tikkanen
Lokakuu 1996

TREHÄLSSKÄR (TRYHÄLSSKÄRET TAI STORKÅLEN)

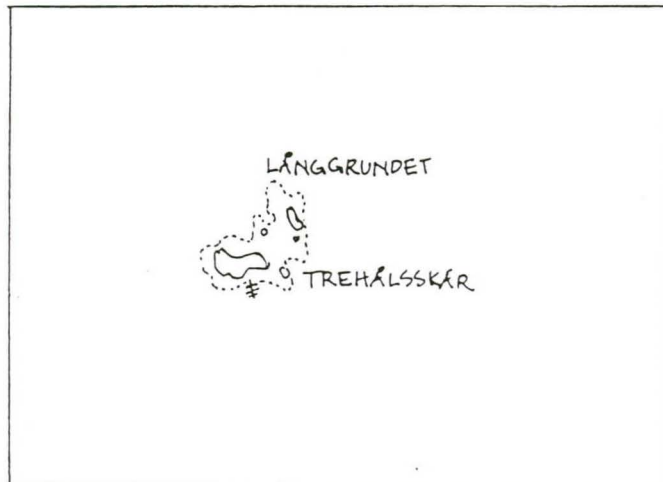
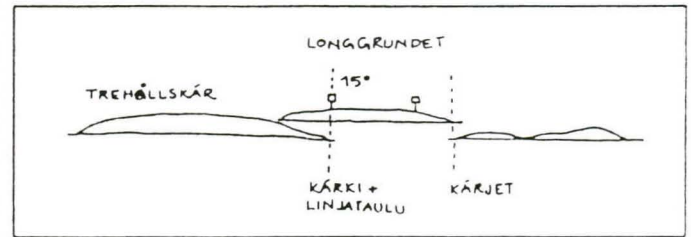
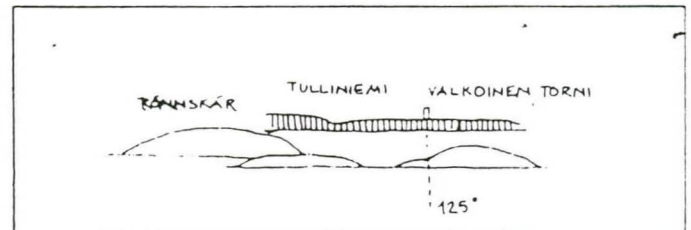
Hylky - tyyppi : PUURAKENTEINEN PURJEALUS
mitat : PITUUS 30 M
asento: OIKEIN PÄIN
min.syv.: 10 M
kunto: RUNKO EHMÄ JA PYSTYSSÄ, OSA KANSILAUDOITUKSESTA
KADONNUT TAI ROMAHTANUT RUUMIIN.

- TÄÄMPI SÄKKI ETUMMIEN VÄLISSÄ
