# **Loviisan Rosenin ja Svartholman linnoitusten korjauslaastitutkimus**

**TUREIDA  
Thorborg von Konow**

Tilaja	Museovirasto, Rho sop. 058/2007, Johanna Nordman
Kohde	Loviisan maalinnoitus ja Svartholma
Tehtävä	Linnoitusten uusien korjauslaastien suunnittelu ja testaus sekä Rosen rauniomuurin vanhojen laastien analyysit

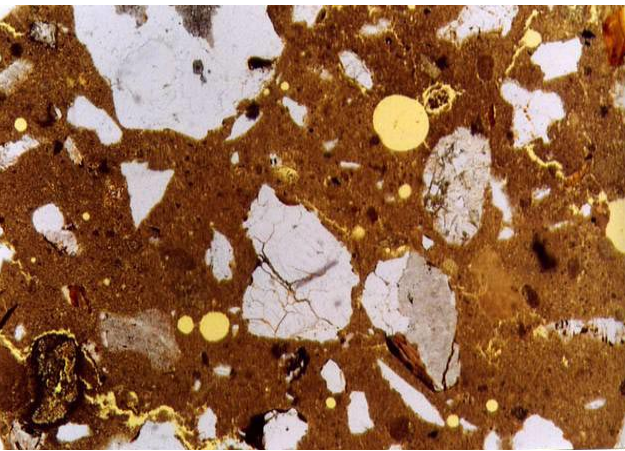
*Näyte on Ulvilan kirkon ulkomuurista, esimerkkinä toisesta keskiaikaisesta kalkkilaastista, joka on hyvin sideainerikas, eli lihava. Laastissa on vain muutama huokonen, ja minimaaliset halkeamat (keltaisia). Runkoainerakeet ovat vaaleita. Suurenus 4x nikolit II. Kuva vastaa noin 7 mm<sup>2</sup> näytteen pinnasta.*
