Vrouw Maria

Tarkastusraportti

2007 ja 2009

Meriarkeologian yksikkö 2010

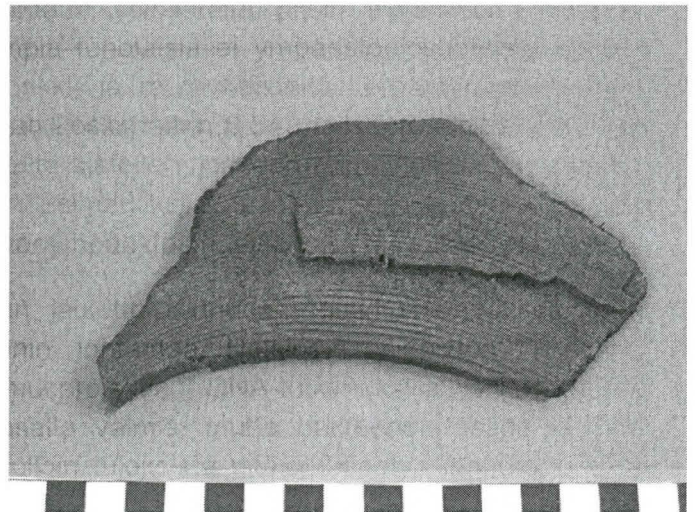
Näytteestä kosteuspitoisuusmäärittystä varten sahattu kaistale (Kuva: Eero Ehanti)

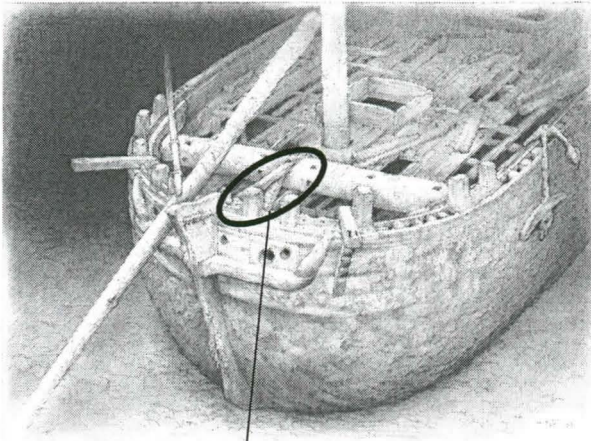
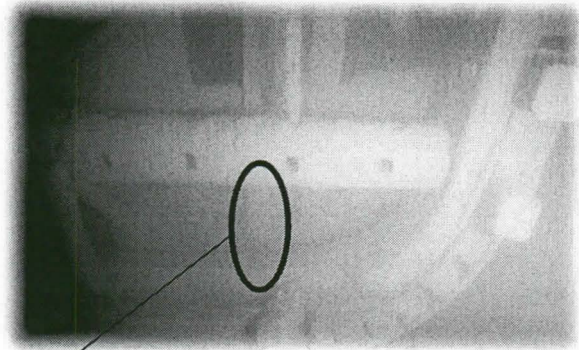
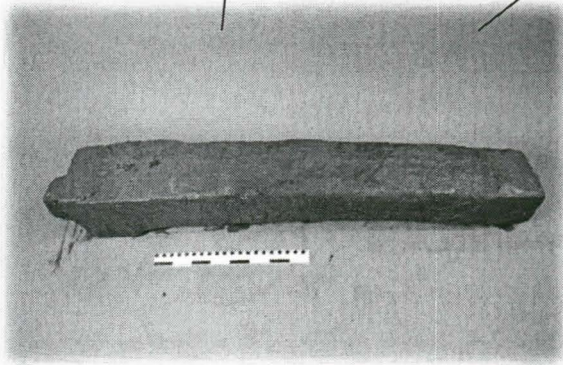
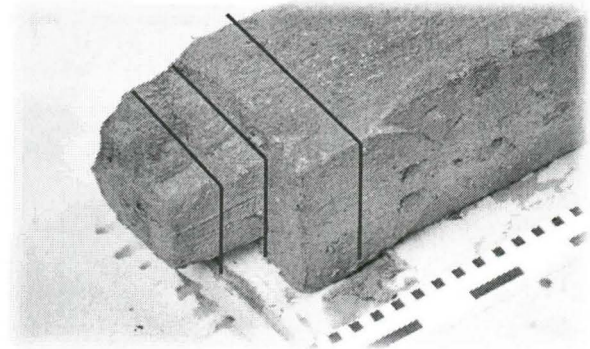
Puuesine on lievästi kaareva yhdestä puusta työstetty suorakaiteen muotoinen palkki, jonka toiseen päähän on muotoiltu nelikulmainen "kynsi". Päämitat ovat: pituus: 128cm, leveys: 14,5 – 18 cm, syvyys: 16,5 – 17cm. Toiseen päädyn yksi reuna on pyöristetty. Tämä osa on ollut muiden rakenteiden sisällä suojaossa mikrobitoiminnalta ja veden liikkeiden aiheuttamalta eroosiolta, koska alkuperäistä puupintaa on säilynyt. Kynsipääty on hieman pyöristettyä päätä leveämpi ja muodoltaan lähes neliö (17 x 18cm). Tämän päädyn yhteen sivuun on työstetty kaareva muoto, jonka keskellä on kaksi nelikulmaista syvennystä (koko n. 2 x 3 cm). Päädyn yhdestä reunassa lähtevän nelikulmaisen "kynnen" mitat ovat 12 x 9,5 cm, syvyys 8,5cm. Palkin keskivaiheilla on sukeltajien nousuköyden jättämiä hiertymiä. Raudan korroosiotuotteita näkyy hieman joka puolella, mutta ei paksuja krusteja.

2009 nostettu näyte. Oikean alakuvaan on merkitty sahatut kaistaleet

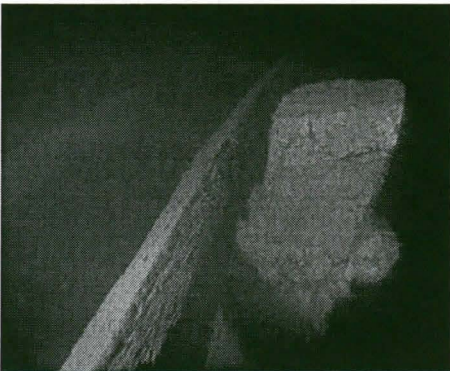
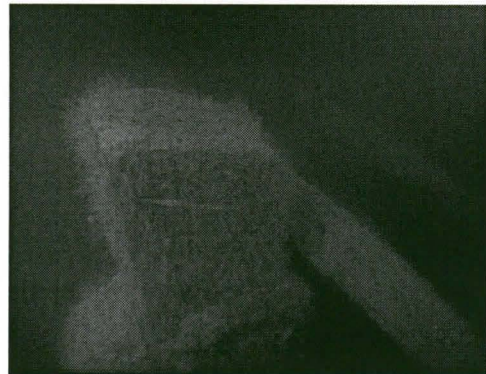
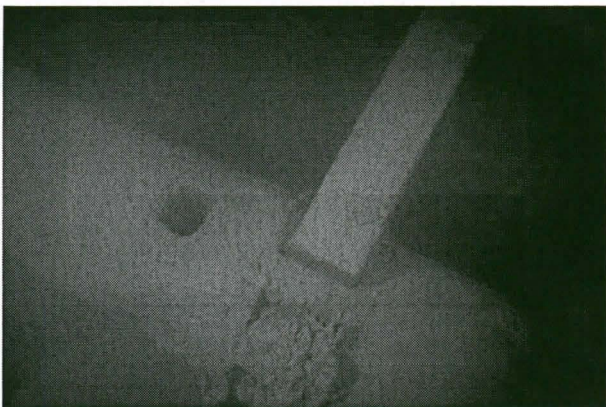
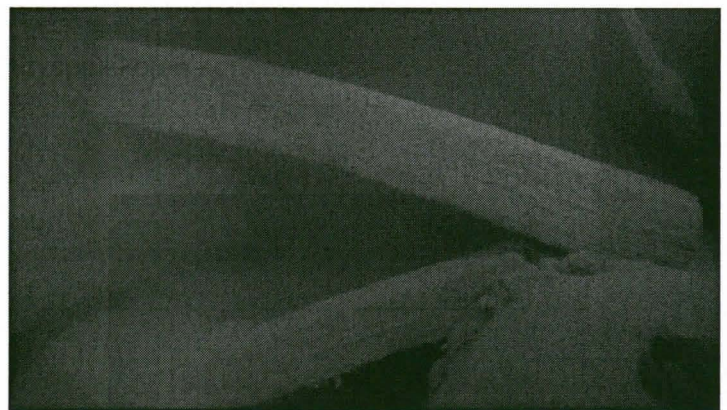
Kohteen kuvaus: Paikat joihin sukeltajien opasnarut ovat kiinnitetty, eri kohtia hyllyssä.

Seurannan tarkoitus: Nousu- ja laskuköysien kiinnityspaikkojen kunnan tarkkailu.

Havainnot: 2009 videokuvissa paapuurin puoleisella laidalla roikkuvan varppiankkurin kohdalla näkyy naru, joka hankaa ankkuria liikkuessaan virtausten mukana. Naru saattaa olla peräisin sukeltajien nousuköydestä vuoden 2004 kenttätutkimuksista. Naru tulisi poistaa hylystä jotta se ei vaurioittaisi ankkurin pinnalla olevaa krustikerrosta tai hankaisi puuosia. Krustissa hieman tuoreen näköisiä oransseja korroosiopurkauksia.

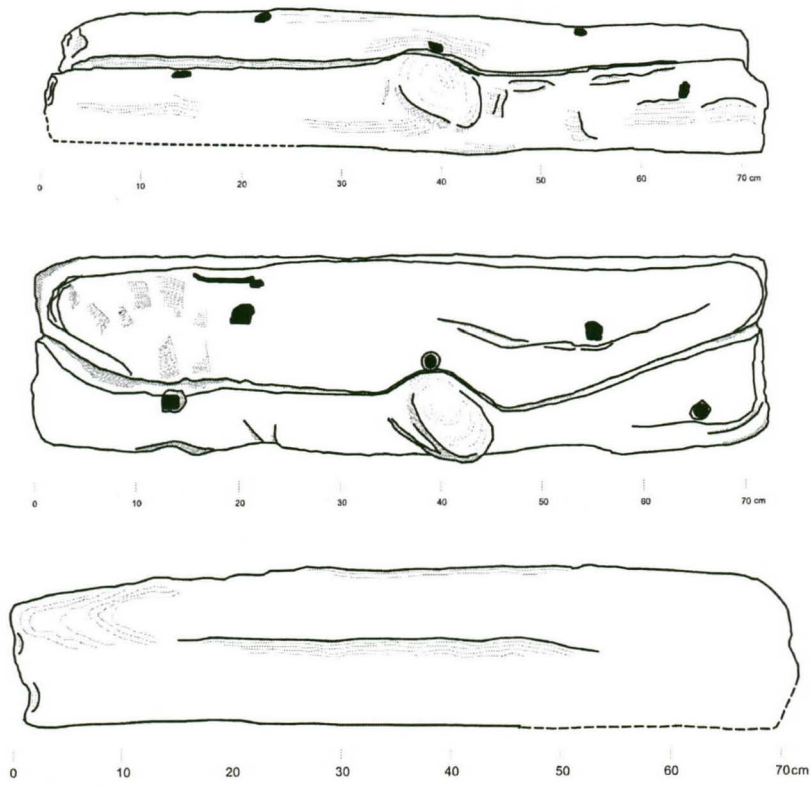
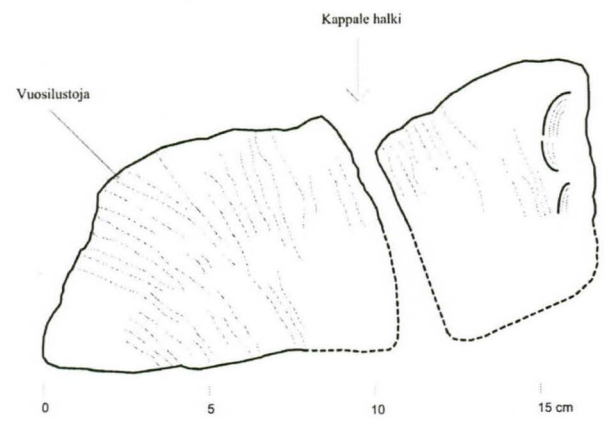
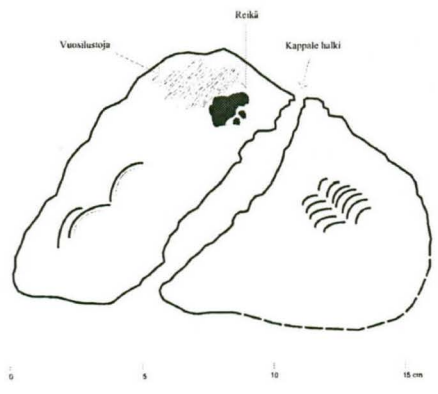
Vuonna 2007 nostettu puunäyte

Tämä koskee etenkin ohutta pintakerrosta (3-5mm), joka on pitkälle hajonnut. Syvemmillä puu on ehjempää ja tukevaa. Pääasialliset hajottajat ovat jokin katkolahoa aiheuttava sieni ja eroosiobakteerit, jotka ovat pystyneet tunkeutumaan ydinsäteitä pitkin syvemmälle puuhun. Laivamatoa (*Teredo navalis*) tai muita tehokkaimpia tuholaisia ei ympäristöolosuhteista johtuen odotetusti havaittu. Alkuaineanalyytit paljastivat rikki- ja rautayhdisteitä kerääntyneen puuhun. Rikin määrä puussa on keskimäärin 0,58 ja raudan keskimäärin 0,54 massaprosenttia. Tämä on olennainen tieto mahdollisia konservointitoimenpiteitä ajatellen, joskaan ongelmallisia yhdisteitä ei tässä näytteessä ole yhtä suuressa määrin kuin esimerkiksi Vasan puussa. Leone Montosen mukaan puussa oleva rauta on pääosin peräisin meriympäristöstä, ei läheisistä rautaosista.

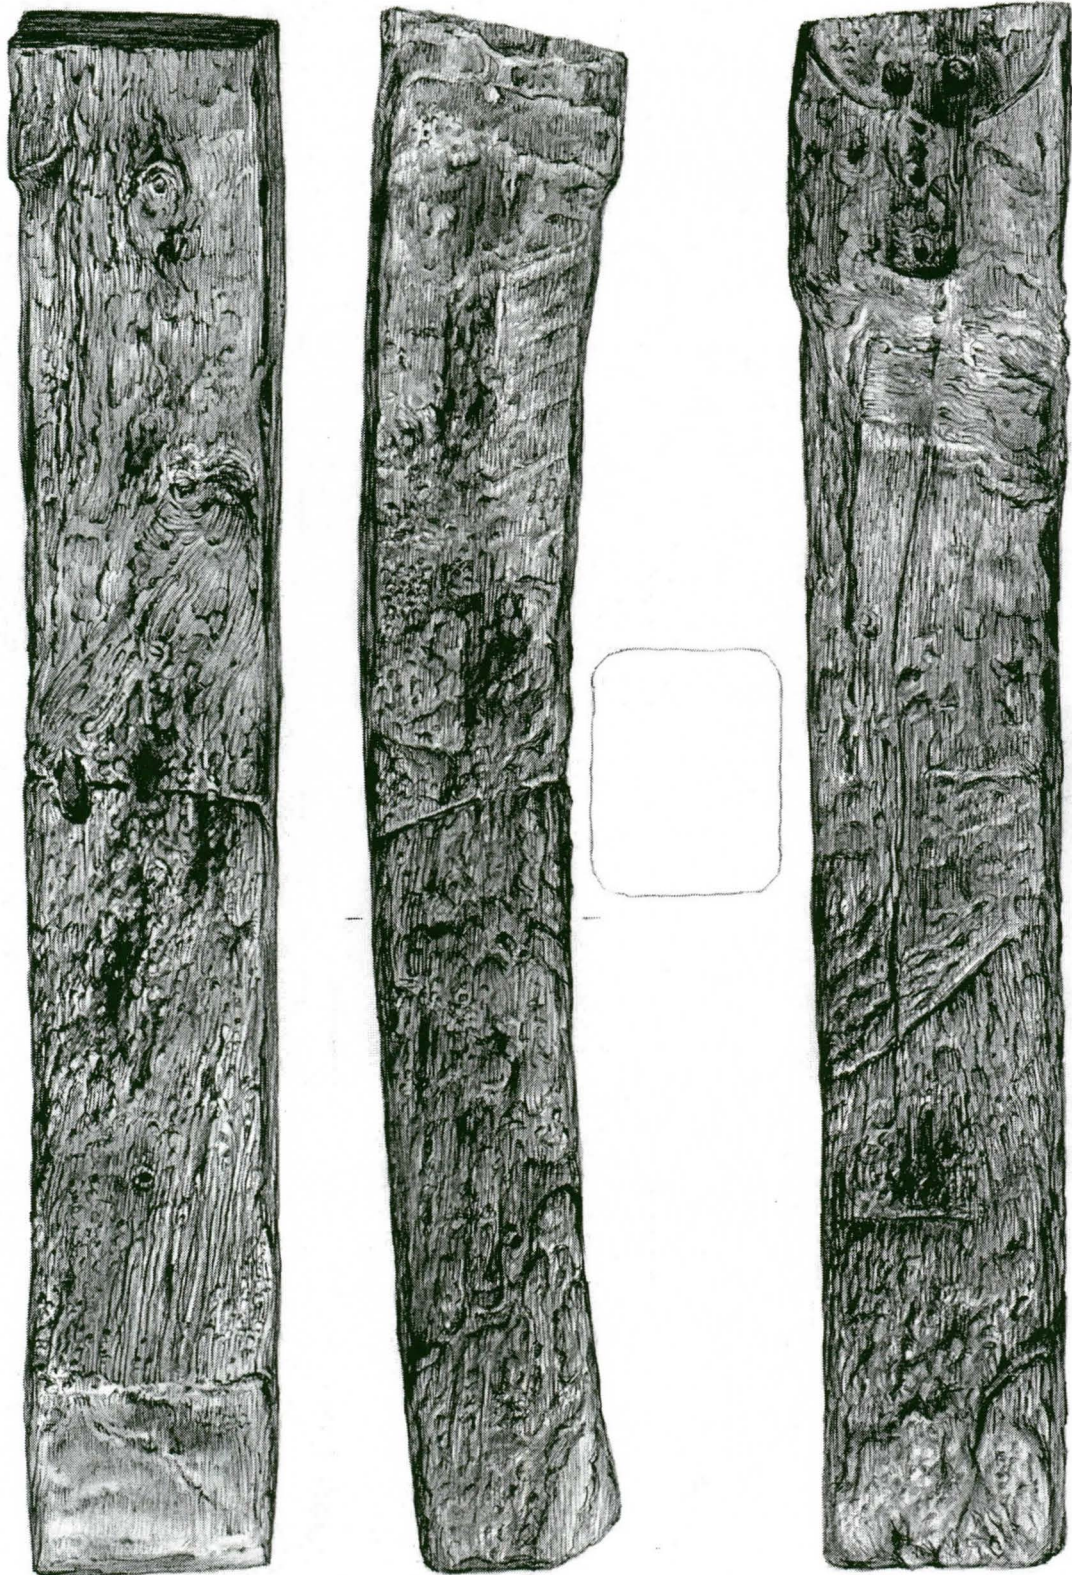
Heinäkuussa 2009 nostettu ankkuripelin palli (piirros tehty näytteiden sauhuksen jälkeen).
Päämitat: pituus: 128cm, leveys: 14,5 – 18 cm, syvyys: 16,5 – 17cm
Tiina Miettine, Museovirasto
