TUTKIMUSRAPORTTI

Vrouw Maria

1700-luvun hylyn arkeologiset vedenalaistutkimukset

31.8.–11.9.2010

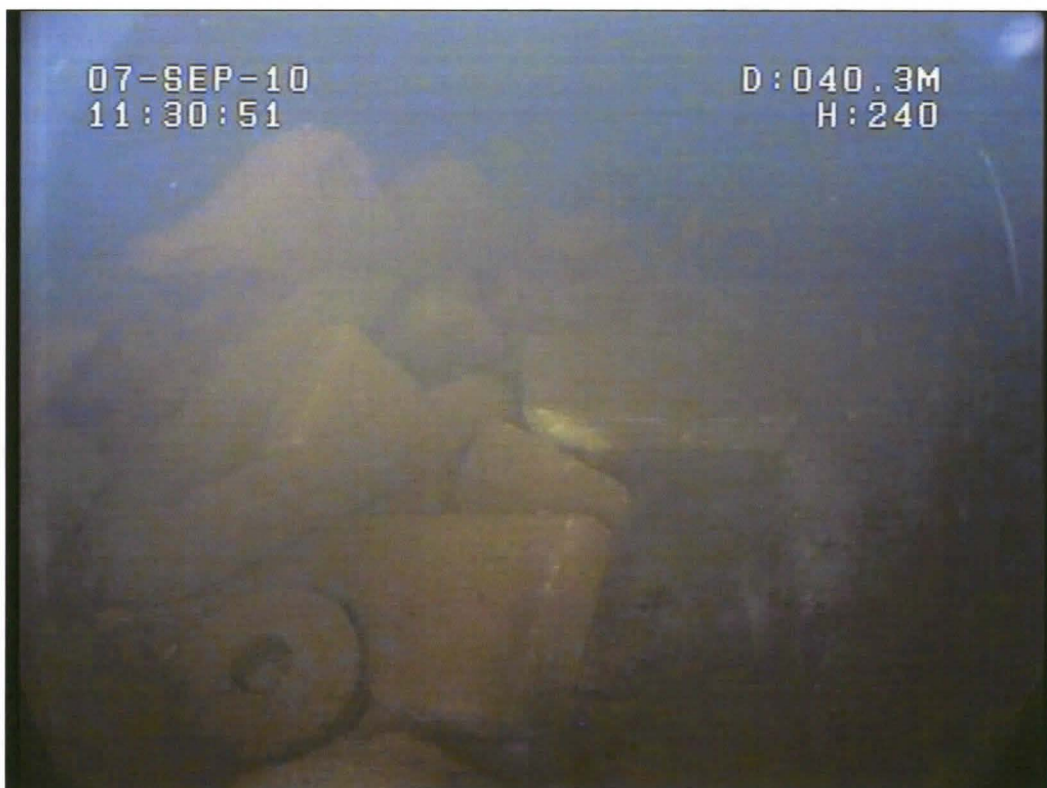
Seurantapiste 6. Pieni ruumanluukku, sisäpuolelta (tässä SB puolen sinkkiharkot). MA201014: 46 – 11:30:51 (DVD:n 4. videopätkä).
