KUUSISTON LINNA

Muuritutkimus vuonna 1990
Muuritutkimusraportti
Kari Uotila

KUUSISTON LINNANRAUNNIOT.

MUURITUTKIMUS VUONNA 1990.

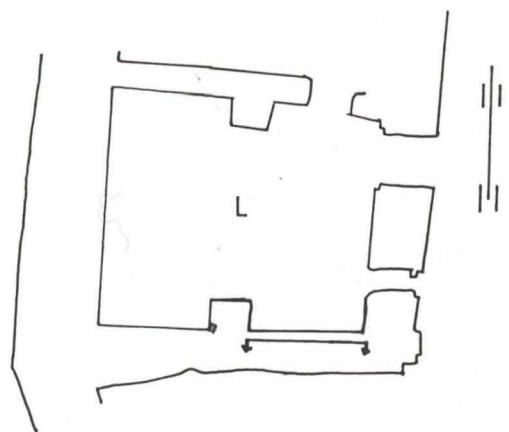
L-HUONE. ETELÄSEINÄN VANHEMPI LUONNONKIVIOSA. (OSA 1.)

Eteläseinän pintarakenteen takaa todettiin sisempi seinärakenne ruuduista 11-12:1-3, 11:6 ja 11-12:7-8. Seinää ei pyritty paljastamaan kokonaan vaan vain pieniltä osin. Seinärakenteen kiviaines on kooltaan hyvin vaihtelevaa, joskin osa kivistä on suurikokoisia. Kivet on ehkä asetettu riveittäin ja kivien välissä on kiiloitukseen käytetty pieniä kiviä ja paikoin tiiliä. Suurten kivien välissä on paksu laastikerros, jota ei poistettu.

Luonnonkiviseinä koostuu useasta osasta, joista alin rakenne on selvä kynnyks, joka on ruudussa 11:2 korkeudella 11.40 ja ruudussa 11:7-8 korkeudella 11.36-38. Tämä kynnyks oli paremmin esillä juuri ruuduissa 11:7-8, jossa kynnyksrakenteen ohut slammauspinta ulottuu sisemmästä seinästä nykyisen eteläseinän kivien päälle. Tämä viittaa siihen, että eteläseinän alaosan kiviseinä olisi samaa rakennetta seinän sisästä löytyneen seinän kanssa. Tähän samaa viittaa myös kynnyksrakenteen rippeet ruudussa 11:2, jossa tiilirakenteen alapuolella olevat

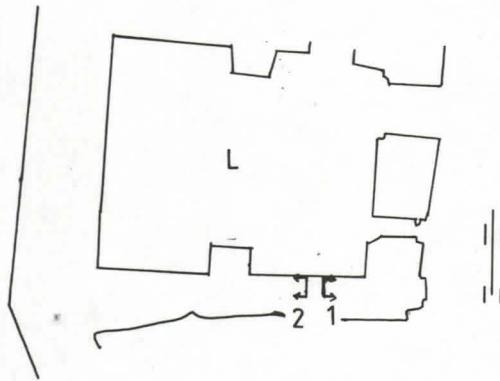
KAARINA.
 KUUSISTON LINNA.
 L-HUONE. ETELÄSEINÄN VANHEMPI LUONNONKIVIOSA. (OSA 2.)
 TOUKOKUU - 90. K.Uotila

Kynnyserakenteen päällä ollut seinärakenne on taas parhaiten säilynyt ruuduissa 11:1-3, jossa laastissa on kaksi erilaista laastiosaa. Seinän pinnassa on paikoin säilyneinä kellertävä tai jopa tumma laastipinta, kun taas rakenteen sisässä oleva laasti on vaaleaa. Tumma laasti ja osin tummunut tiili ruudun 11:2 itäosassa ja kivien pinnassa oleva tumma pintalaasti viittaavat mahdollisesti johonkin tulipaloon tai tulen pitoon.

Yhden selvän rakenteen muodostaa laastisauma, joka on ruudussa 11:2 korkeudella +12.00 ja ruudussa 11:3 +12.02-12.05. Mahdollisesti sama laastisauma on havaittavissa myös ruuduissa 11:7-8, jossa laastisauma on korkeudella +11.90-11.95. Tämän sauman alapuolella on vaalea laasti ja ruudussa 11:3 myös osin säilynyt slammauspinta. Sauman päällä on kalkkikivipitoinen laasti, joka poikkeaa alempana olevista. Tämän laastikerroksen päällä on tumma hiilipitoinen laastikerros, joka on säilynyt vain ruuduissa 11:2-3.

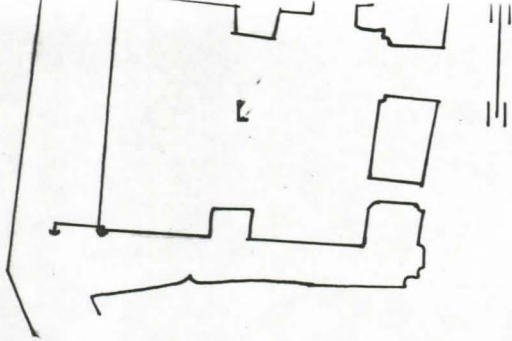
L-HUONE, ETELÄSEINÄN RAKENNE LÄNSISEINÄN SISÄSSÄ.

Eteläseinän ja länsiseinän näkyvissä ollut liitos viittasi siihen, että länsiseinä olisi rakennettu eteläseinää vasten. Tämä seinäliitos päätettiin tutkia. Niinpä poistettiin länsiseinän eteläosasta muutama kivi (katso L-huone. Länsiseinä.) ja kivien takana ollut täyttölaasti aina 70-80 cm:n syvyydelle. Tästä aukosta paljastui eteläseinän osa, joka ulottui noin 70 cm länsiseinän sisään. Tässä paljastuneessa osassa oli suurikokoiset riveittäiset kivet ja vaalea laastipinta, jonka alla on kiillamaisia kiviä. Laastipinnan alaosassa on ehkä tulen vaikutuksesta tummunut laastipinta. Tämä laasti- ja kivirakenne ulottuu noin korkeudella +11.30, jonka päällä on kaksi sekundaaria kiveä. On mahdollista, että tässä on nähtävissä sama rakennesauma, kuin ruuduissa 11:6-7, jossa on kynnyserakenne noin korkeudella +11.35.

Tämä seinäosa päättyy ruudussa 10:8 olevaan länsiseinän sisempään seinään. Näiden seinien liitoksessa oli molempien seinien kivien välissä yhtenäinen laasti, joka viittaa siihen, että eteläseinä ja sisempi länsiseinä olisi rakennettu yhdessä vaiheessa.

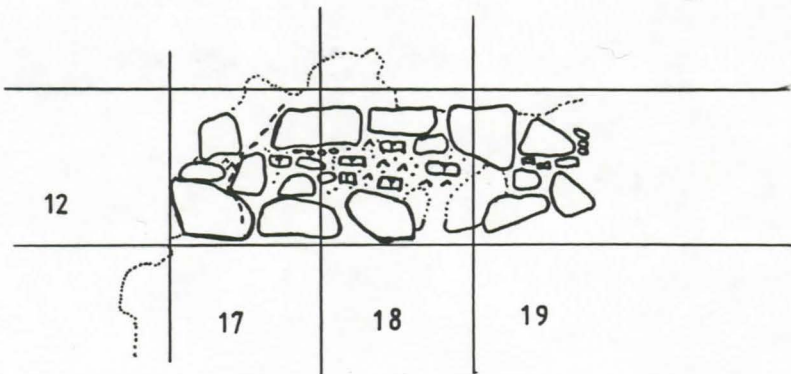
K-HUONEEN PALJASTETTU ITÄSEINÄ. 1:50.

rakenne ruuduissa 12-13:10-11, jossa on kynnysrakenne ja siihen liittyvä seinäosa. Ruudussa 10:12 on seinän sisässä tiilikaarinen ikkuna-aukko, joka on ainakin osittain korjaustyön tulosta.

Ruudussa 10:12 olevaa ikkuna-aukkoa ei ryhdytty purkamaan, sillä oli mahdollista, että koko itäseinän yläosa olisi tuolloin romahtanut. Ikkunan pohjasta poistettiin vain kaksi sekundaarista kiveä, joista toinen oli sekundaarikäytössä oleva kalkkikivi. Alkuperäistä ikkunan pohjaa ei voitu enää todeta. Ikkuna-aukon nykyinen tiilikaari on selvästi sekundaari, ja sen tarkoitus on pitää koossa ympärillä olevaa vanhempaa ikkunaa. Vanhemman ikkunan jäännöksiä on havaittavissa kummassakin pielessä ja myös yläosassa. Pohjoispielen tiilet jatkuvat suorina kohti länttä, kuten myös itäpielessä. Mitään alkuperäiseen tiilikaareen viittaavaa ei voitu todeta. Ikkunan yläkaareessa on kaksi kerrosta, jossa alemman tiilet on asetettu juoksutiiliksi pystyasentoon ja toisessa kerroksessa olevat juoksutiiliksi vaaka-asentoon. Nämä tiilet laskeutuvat voimakkaasti kohti länttä, joten ne liittynevät ikkunan alaspäin jatkuvaan sisäosaan. Ikkunan nykyinen tiilikaari noin 45 cm seinän sisässä. Alkuperäinen aukko-osa on ollut selvästi lähempänä seinän ulkopintaa, sillä kaikki säilyneet tiilet kuuluvat ikkunan sisärakenteisiin.

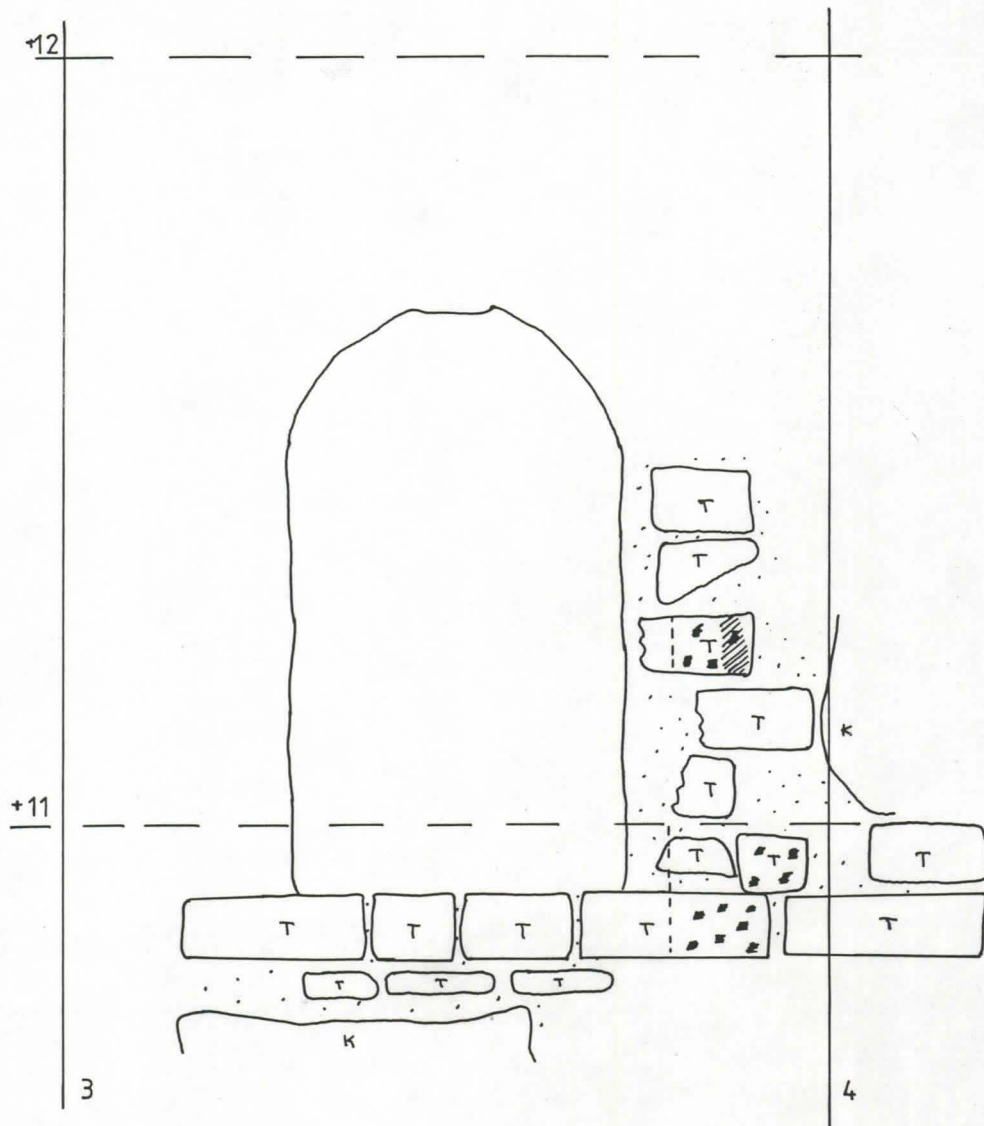
SISÄPIIHAN LANSISIIWA. L-HUONEEN IKKUNAN ULKOPUOLI. TASOKARTTA.

on voitu säilyttää sen takana vanhemmat rakenteet. Tämä sama korjausperiaate on nähtävissä myös L-huoneen puolella, jossa on rakennettu selvästi sekundaari tiilirakenne vanhojen ikkunarakenteiden eteen suojaksi.

Ikkuna-aukon pohjoispielen rakenteissa on tummuneita tiiliä, joista yksi on ikkunan pohjatiilen pohjoispuolella. Samassa linjassa on myös ylempänä rakenteessa pohjoisosastaan tummunut tiili. Samoin pohjoispielen alaosassa on muuhun ikkunaan nähden vinoittain oleva tummunut tiilen pää, joka jatkuu seinän sisään. Nämä tummuneet tiilet saattavat viitata esimerkiksi vanhempaan ikkunarakenteeseen, jossa olisi ollut sisäpuolen ikkuna-aukon (L-huone) tavoin ulospäin aukeava ikkuna-aukko.

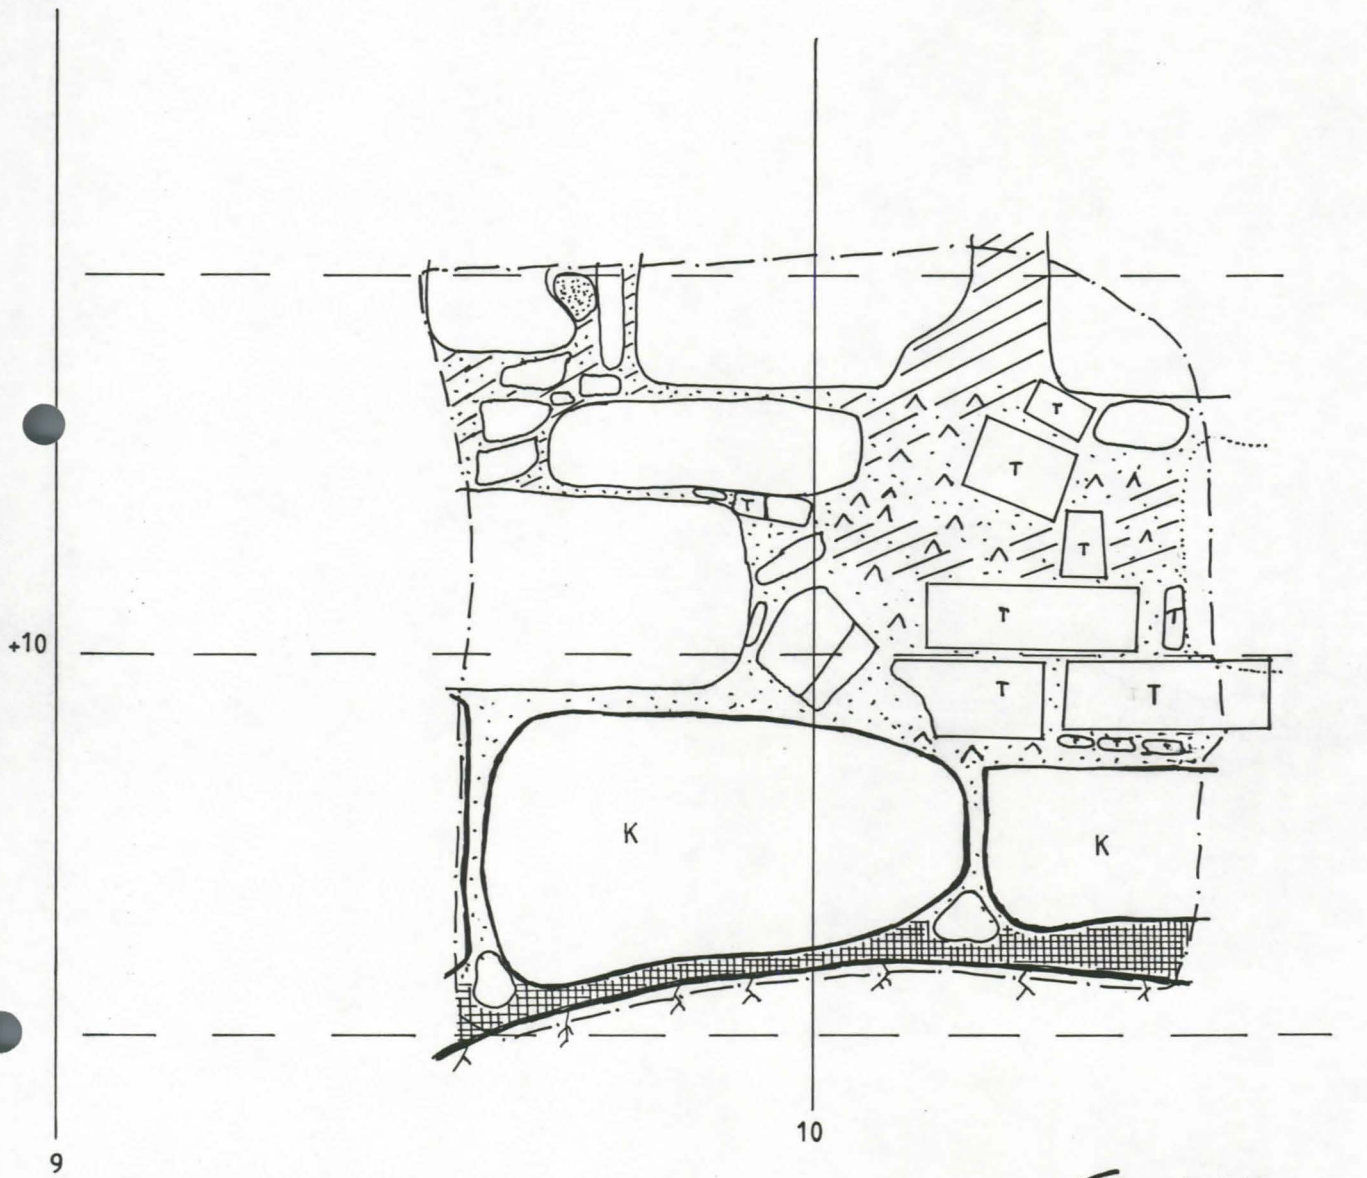
SISÄPIIHAN LÄNSISEINÄ K-HUONEEN OVIAUKON ETELÄPUOLELLA. PROFIIILI.

Seinän eteläinen yläosa (ruudussa 10:9) on rakennettu suorakaiteen muotoisista pyöreistä kivistä, jotka on asetettu kerroksiin ja kivien välit on kiilattu pienillä kivillä. Suurten kivien välissä on melko runsaasti laastia ja osin myös multamaata.

Seinän pohjoisosassa (ruudussa 10:10) on rakenne rikkonainen. Ilmeisesti tässä K-huoneen eteläisessä ovipielessä on ollut alunperin tiilirakenne, joka on pahoin rapautunut ja ehjät tiilet ovat painuneet kohti pohjoista. Lisäksi rakenteet ovat multamaan peitossa. Vain noin korkeudella +9.90-10.10 on kaksi tiilikertaa suhteellisen ehjää tiilirakennetta.

Seinärakenteen alaosa (ruuduissa 9:9-10) on rakennettu suurikokoisista pyöreistä kivistä, jotka ovat noin 40 cm varsinaista seinää ulompana. Tässä osassa on kivien välissä saumauksessa lähinnä laastia ja vain paikoin pieniä kiviä. Nämä suurikokoiset kivet ovat ohuen (2-5 cm) oksidikerroksen päällä, joka erottaa kivet kalliosta (katso tarkemmin L.Venheen kaivauskertomus). Tämän perusteella vaikuttaa siltä, että alueella on ollut jotain toimintaa ennen seinän rakentamista.

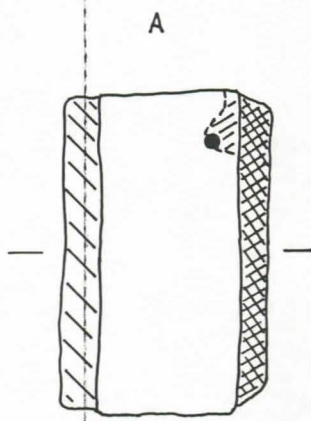
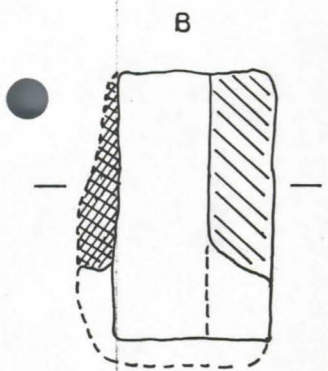
K-HUONE. ITÄSEINÄN PURETUN OVIAUKON KALKKIKIVET. 1:10.

Tämän purkutyön yhteydessä poistettiin myös oviaukon kalkkikivet A, B ja D, jotka piirrettiin ja valokuvattiin ja siirrettiin kellari H:n läheisyyteen. Näiden kalkkikivien materiaalitutkimus on vielä kesken.

K-huoneen oviaukon pohjoispieli purettiin noin 20-30 cm pituudelta ja poistettiin ovesa ollut kalkkikivi (D). Lisäksi poistettiin ruudusta 11:13 muutama kivi, joiden takana oli tiiliseinä, joka oli pääosin rakennettu seinään asetetuista sidetiilistä. Tämä sidetiilirakenne ulottui osittain seinäpintaan saakka, kuten ruuduissa 10:13 ja 12:14-15, mutta kokonaisuutena se oli luonnonkivien takana. Tiilirakenteeseen liittyvä vanhempi laasti oli noin 10-15 cm syvyydessä (LN 90:32). Lisäksi saatiin tiilirakenteiden havaintoja myös ruudusta 10:16, jossa oli kivien välissä täytteenä tiilien päitä (sidetiiliä) ja pieniä kiviä.

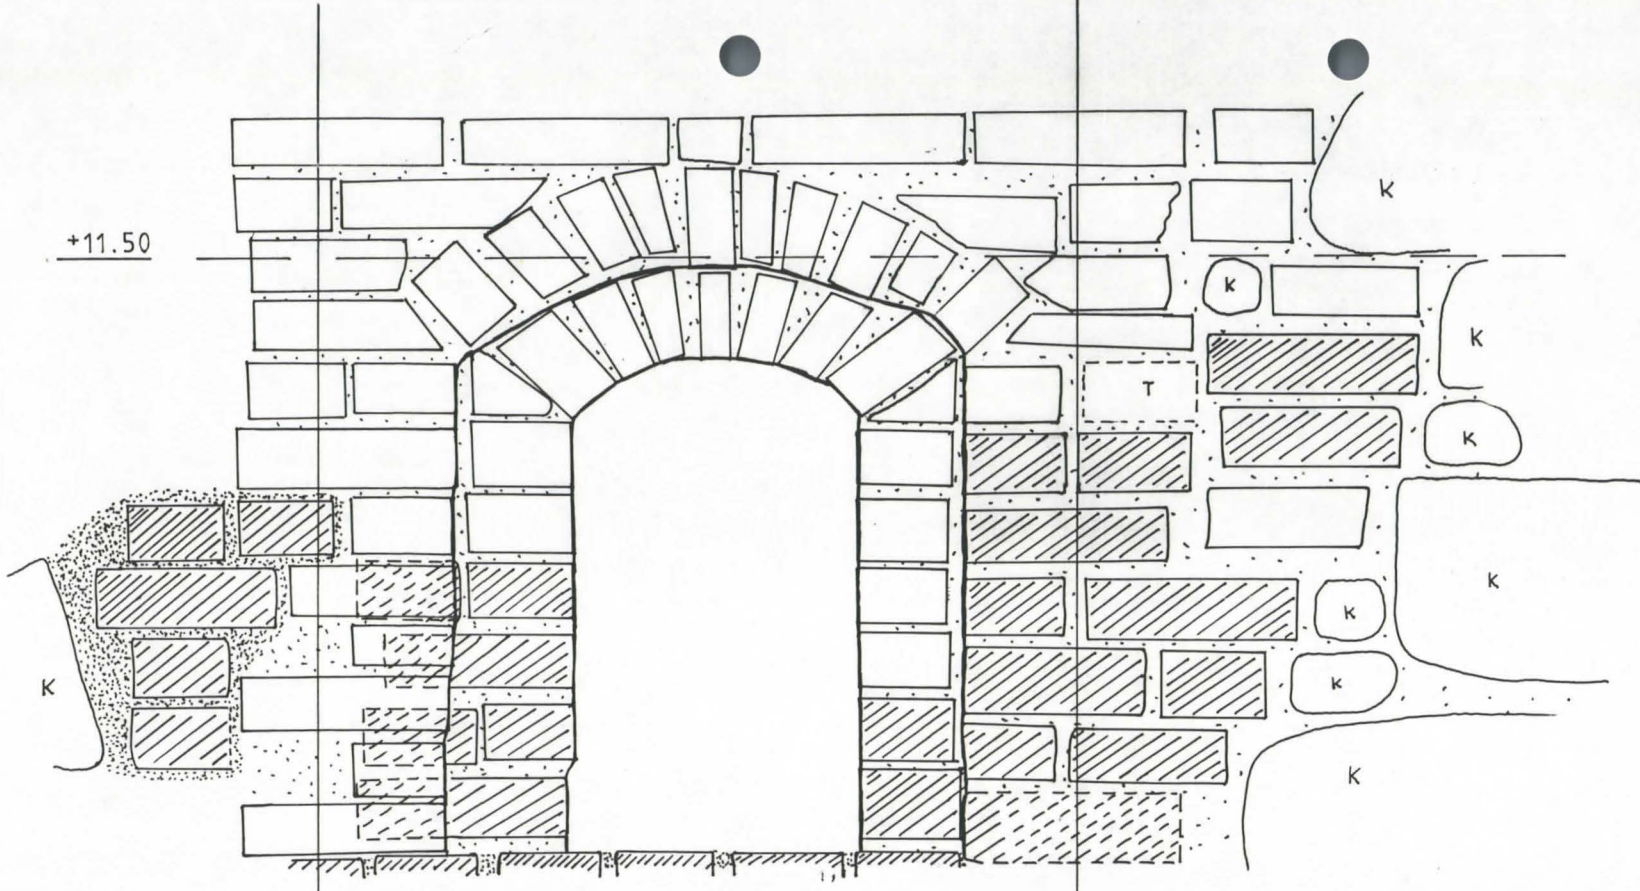
SISÄPIIHAN LÄNSISEBINÄN K-HUONEEN ULKOIKKUNA. PROFIILI.

Ikkuna-aukko oli hyväkuntoinen ja sitä pyrittiin tutkimaan vain näkyviltä osiltaan. Ikkunan pohjana oli suuri kivi, jonka alta paljastui tiilinen ikkunan pohjarakenne. Tämän kahden juoksutiilen päällä on kokonaisen tiilen levyinen tiilikaari, joka näyttää olevan alkuperäinen. Ikkuna-aukon alaosassa ja sekundaarien pintatiilien alla on vanhempia tiiliä, jotka ulottuvat myös ikkunan molemmilla puolilla seinän pintaan saakka. Vanhojen tiilien väliset saumat ovat noin 2-3 cm. Niiden välissä on pääosin uudempaa korjauslaastia, mutta syvemmällä rakenteessa on vanhempaa laastia. Ikkunan nykyinen holviosa on selvästi sekundaarirakenne.

K-huoneen sisäpihan puoleinen ikkuna-aukko on kooltaan ja muodoltaan hyvin lähellä L-huoneen vastavaa ikkunaa. Ainoa ero näyttäisi olevan ikkunoiden kaariosan leveys, sillä L-huoneen osalta se olisi vain noin 15 cm (puoli tiiltä) ja K-huoneen osalta noin 30 cm (kokonainen tiili).

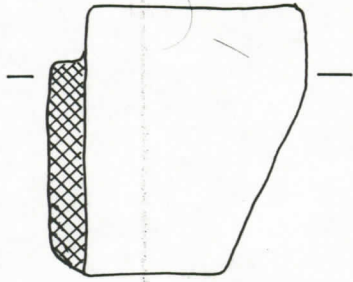
URAKIVI A.

Urakivet A ja B ovat huolellisesti työstettyjä kalkkikiviä, joissa on syvä ura keskellä kiveä. Näiden kivien alkuperä ja käyttötarkoitus on vielä selvittämättä.
