KUUSISTON LINNA

Muuritutkimus vuonna 1999  
Muuritutkimusraportti  
Kari Uotila

## KUUSISTON LINNAN MUURITUTKIMUKSET VUONNA 1999

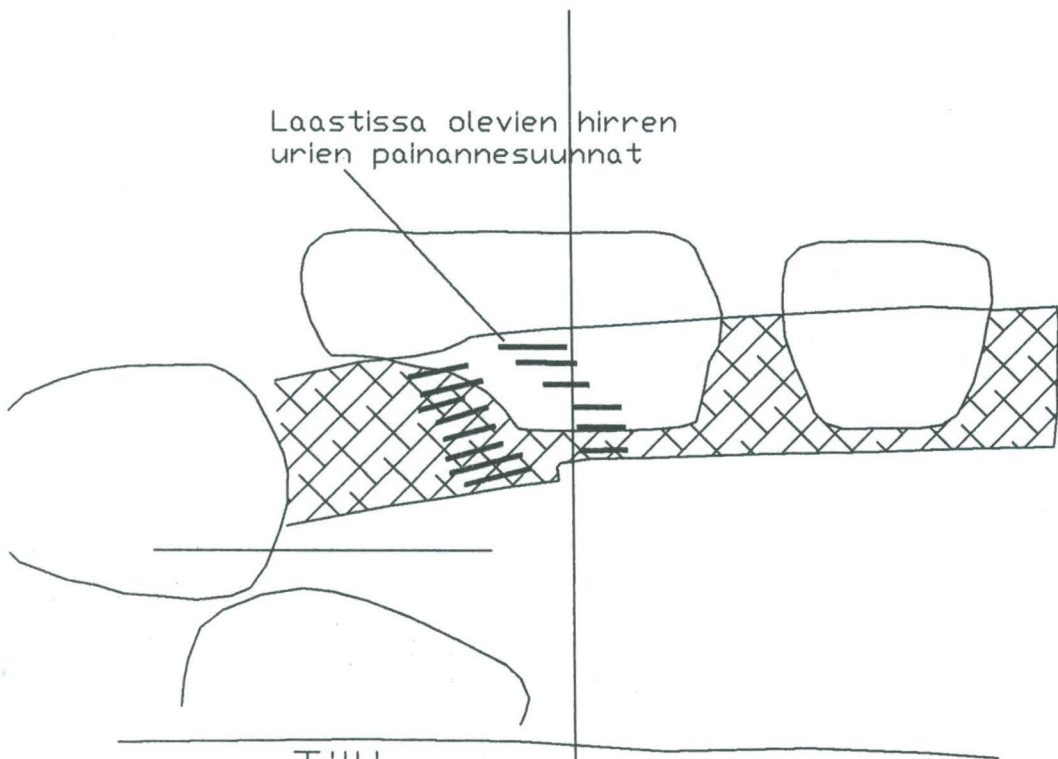
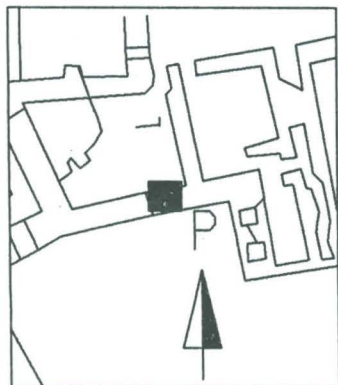
Kaarina Kuusiston linna	Päälinna, pohjoinen kehämuuri. Länsiosa Leikkaus. 1:20	
MITTAUSPIIRUSTUS	MUSEOVIRASTO RAKENNUSHISTORIAN OSASTO	
K. Uotila 8.11.1999	RITARIHUONE 00170 HKI 17 90-40501	202.2.1084

Laastissa olevien hirren  
urien painannesuunnat

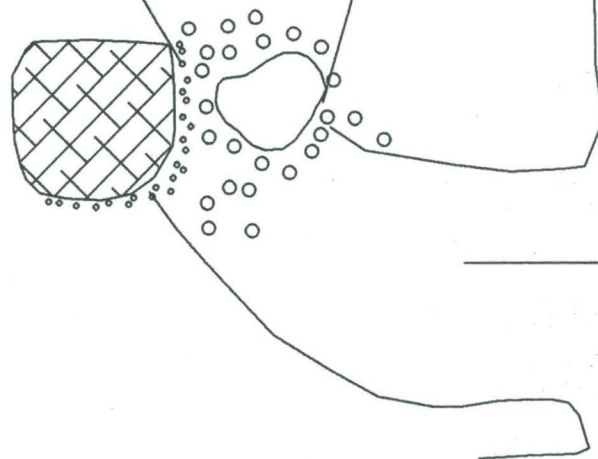
Päälinna, M-huone,  
Eteläseinän muurikolo  
Leikkaukset, 1:10

Muurikolo
