Matkakertomus Koitsanlahteen, Mekrijärven Sissolaan ja Möhkön ruukille

18-19.09.2001.

Kari Gröndahl ja Tapio Hirvonen.

Matkan tarkoituksena oli tarkastella Museoviraston omistuksessa olevien kiinteistöjen tilaa ja nykykuntoa, sekä kuvata ja muutoin dokumentoida rakennuksia.

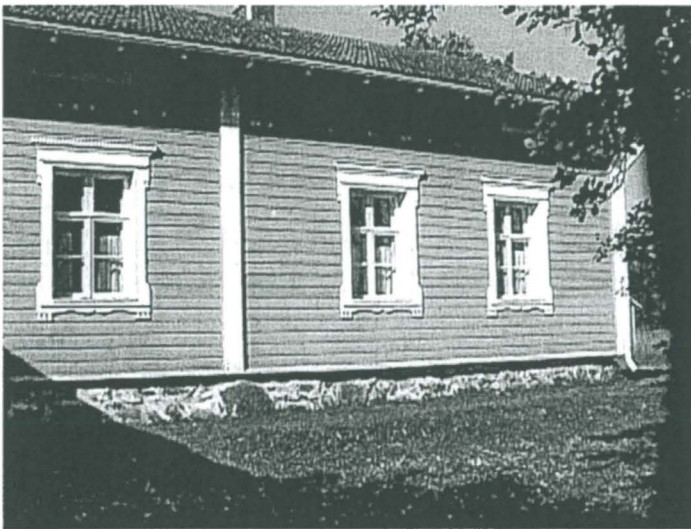
Matkan ensimmäinen kohde oli Koitsanlahden Hovi, joka on ollut Museovirastolla vuodesta 1987 alkaen. Kiinteistö käsittää 3 eri rakennusta: päärakennuksen, talli- ja vajarakennuksen, sekä maakellarin. Rakennukset ovat valmistuneet vuosisadan alussa ja ne ovat nyt viime vuosikymmenen olleet vähäisellä käytöllä. Kesäisin tiloja on jonkin verran käytetty mm. paikallisten taideharrastajien näyttelytiloina.

Päärakennus on vielä kohtalaisessa kunnossa, mutta käytön ja hoidon puute edesauttaa sen nopeata rapistumista. Rakennuksen katto on sammaloitunut paikka paikoin, varsinkin idän ja pohjoisen puolelta.

Hovin pihapiiri on alkanut villiintyä ja kartanorakennus rapistua. Vanhat pihakäytävät ovat vielä nähtävissä kasvillisuuden alta. Kesällä 2001 pihamaan heinikot on jo kerran niitetty muinaishoitoyksikön toimesta. Työ oli tehty keskikesällä ja nyt parhaillaan oli työntekijä tekemässä toista niittoa, ruohonleikkausta ja haravointia. Hiekkapihakäytävät jatkavat kuitenkin sammaloitumista ja ruohoittumista umpeen. Pihan ruusupensaikat olivat myös vesakoitumassa ja vaahterat työntyivät vahvasti pensakoissa. Pihapiiri vaatii suunnitelmallisen peruskunnostuksen ja sen jälkeen säännöllisempää hoitoa.

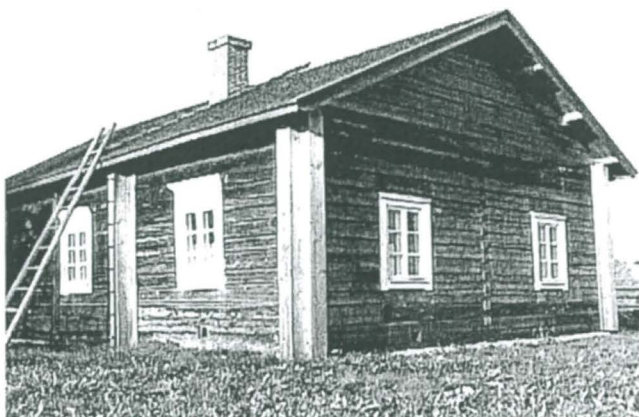
Aluksi tarkasteltiin isoa asuinrakennusta. Rakennuksen piippu on pinnaltaan kunnossa, mutta joskus sen juuresta vuotaa jonkin verran vettä sisään sateella. Pärekatto on kunnossa, tosin jo jonkin verran haristunut. Ikkunoiden maalipinta ulkopuolelta hilseilee jonkin verran, mutta ovat muuten suhteellisen hyvässä kunnossa. Rakennuksen eteläpuolella takaseinässä

toinen hirsi alhaalta on pehmeä ja kolmannessa hirressä alhaalta on iso halkeama, joka kerää vettä. Muuten seinärakenne ulkopuolella oli kunnossa, mutta paikoitellen ulkoverhouslaudat ovat maakosketuksessa ja heinikko on pitkää seinustoilla, jolloin tulee kosteusvaurioita. Kiviperustus on osittain betonoitu ja se oli ehjä. Pohjoisen puolella perustus oli irtokiviladelma ja siitä oli kiilakiviä irronnut. Kiilakiviä olisi lisättävä ja vanhoja tiivistettävä paikoillaan. Kuistiosan seinät ovat suhteellisen hyvässä kunnossa, mutta kuistin ja rakennuksen liittymäkohdasta seinärakenne oli osin pehmennyt veden vaikutuksesta. Länsipääty oli laudoitettu (hirren päällä vaakalautoitus ja päällä pystylomalauta) ja se oli kunnossa.

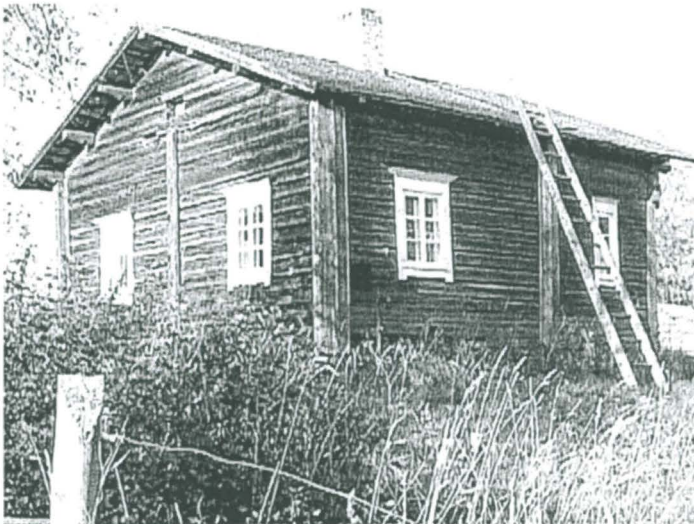
Pienempi asuinrakennus, nimeltään livanan pirtti on suhteellisen hyvässä kunnossa. Piipun saumaus on hiukan irtoillut. Rakennuksen pärekatto on kunnossa. Seinäpintoja tutkittaessa todettiin että sisäänkäyntipuoli (länsisivu) ja takaseinä (itä sivu) ovat kunnossa. Pohjoissivun seinä on alaosastaan laudoitettu ja yläosassa on hirsipinta näkyvissä.

Seinäverhouslaudat ovat osittain maakosketuksessa ja ruoho oli pitkää seinustan vieressä, jolloin kosteus pääsee nousemaan seinärakenteeseen. Maanpintaa täytyy alentaa rakennuksen vierestä ja muotoilla seinustoilta pois päin viettäväksi. Etelä sivun seinässä on osa alahirsiä vaihdettu. Lisäksi muutamissa kohdissa seinän keski- ja yläosissa oli isohkoja halkeamia. Rakennuksen ikkunoiden maali hilseilee paikka paikoin ja vaatisi kevyehkön maalaus-kunnostuksen. Lisäksi ikkunoiden vuorilaudoituksen kiinnitysnaulojen päät olivat ruosteessa ja näkyivät rumasti maalauksen läpi. Rakennuksen sokkelina on irtokiviladelmä, jonka päällä oli tuohi eristeenä hirttä vasten. Sokkeli näytti olevan kunnossa. Sisäänkäynnin portaat olivat myös kunnossa ja samoin rakennus sisätiloiltaan.
