# ALEKSANTERIN TEATTERI VÄRITYSTUTKIMUS

TAMMI-MAALISKUU 2015

**kuustie&sorri Oy**  
Arja Sorri  
Heli Ketomäki  
Sanni Vuorisalo

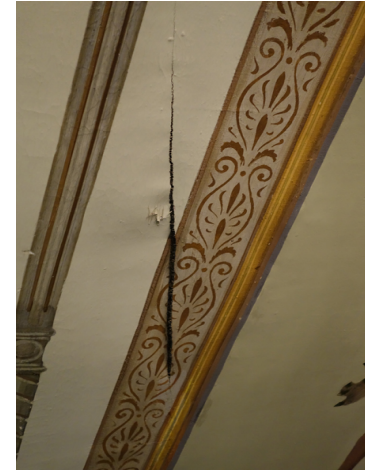
Katossa oli joitakin sauman repeämiä. Repeämät eivät vaikuttaneet olevan kovin pitkiä, keskimäärin metrin pituisia, mutta tilanne pahenee ajan kuluessa.

Kankaassa oli havaittavissa joitakin kankaan sauman repeämiä jotka vaativat korjaustoimenpiteitä vaurion laajenemisen estämiseksi. Tilanteen päästessä huonommaksi myös korjaustoimenpiteet hankaloituvat.

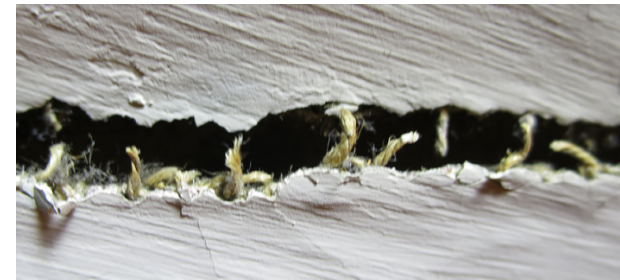
Lähikuva kankaan sauman repeämästä jossa on näkyvissä revenneet ommellangat, jotka ovat pitäneet kangasvuodat kiinni toisissaan.

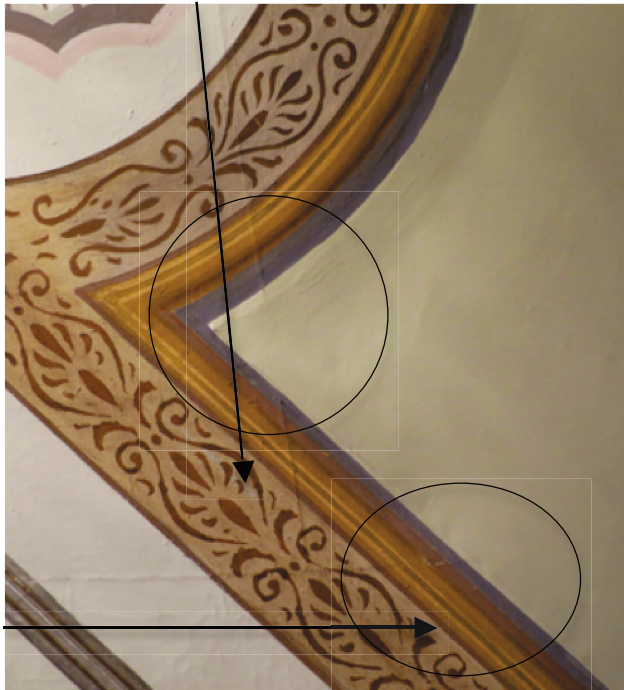
Kuvassa nuolet osoittavat kankaan saumojen suuntia, jotka ovat erotettavissa katossa selvästi. Sauman tullessa sektoreiden yksivärisiin keskikenttiin (kuvassa ympyröity) saumat katoavat paperoinnin tasoittaessa pinnan. Syytä myöhemmin lisättyyn paperointiin ei tiedetä.

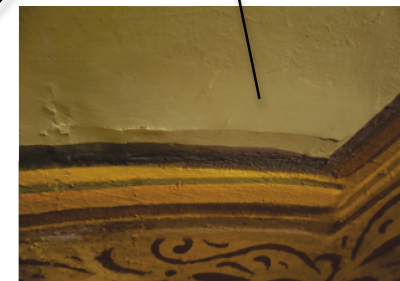
Sektoreiden yksiväriset keskikenttäalueet on paperoitu. Saumojen kittaukset ovat kovan kitin myötä haljenneet jolloin saumat ovat tulleet esille.

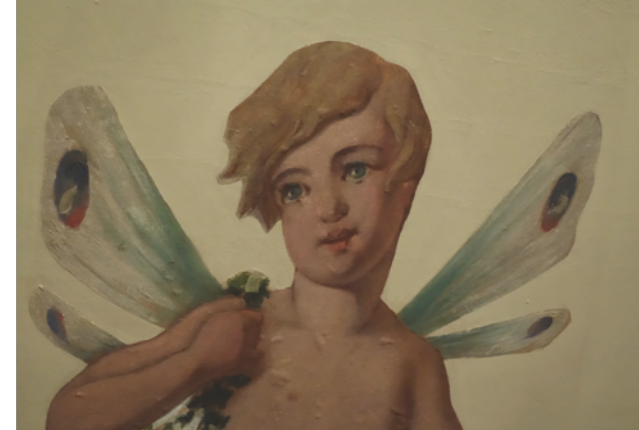
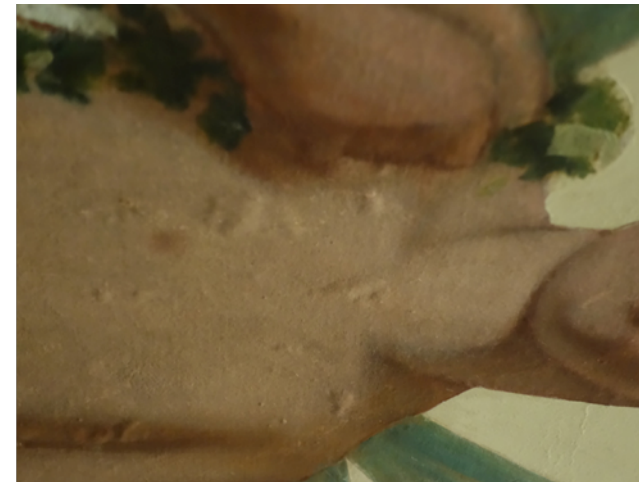
Siivekkään ihmishahmon rinnassa on erotettavissa ilmataskuja. Tässä vaiheessa on mahdotonta sanoa onko ilmataskut jääneet jo liimausvaiheessa vai onko liimaus ajan kuluessa heikentynyt. Pääsääntöisesti kuitenkin kankaalle maalatut ihmishahmot vaikuttavat olevan hyvin kiinni alustassaan.

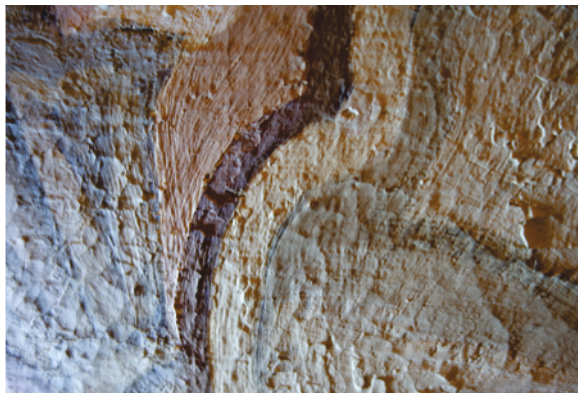
Laajalla alueella maalipintojen krakelyyriä.

- Repeämien korjaus, jolloin pysäytetään repeämisen eteneminen.
- Hilseilevien maalipintojen toimenpiteet (takaisin liimaus vai hallittu, uudempien hilseilevien kerrosten poisto jos alla on vanhempi ehyt kerrostuma). Jos hilseileville maali-irtoamille ei tehdä mitään, ne ovat vaarassa irrota.

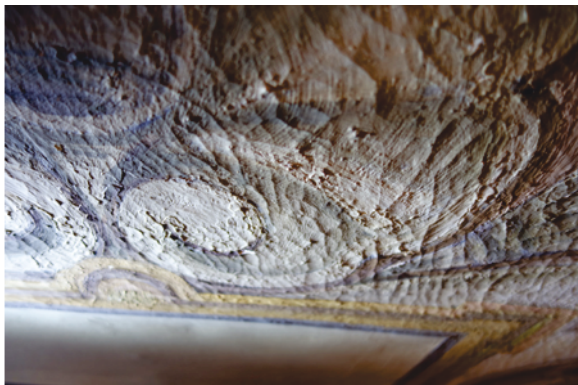
Kuvassa voimakasta krakelyyriä ja osittaista maalihilseilyä.

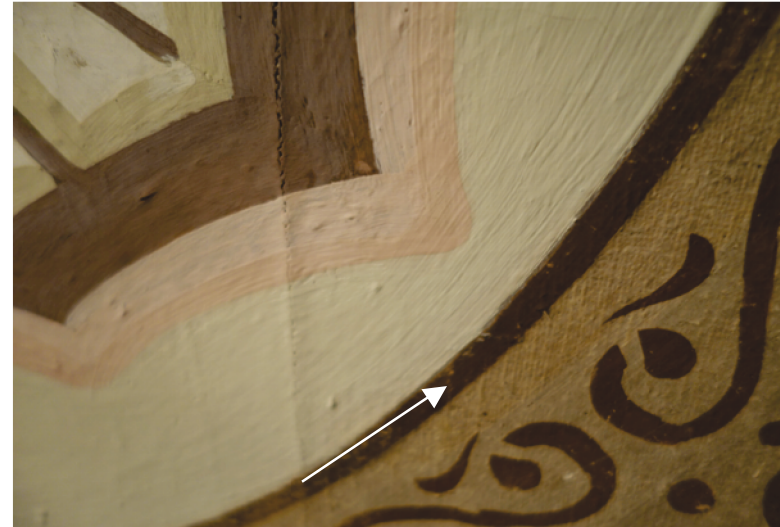
Valkoinen nuoli osoittaa tummanruskeaa rajausviivaa, jonka vasemmalla puolella olevat koristeet ovat ylimaalauksia. Nuolen oikealla puolella vaaleanruskea maalaus on ohut ja kankaan kudelmät tulevat esiin maalauksen läpi.

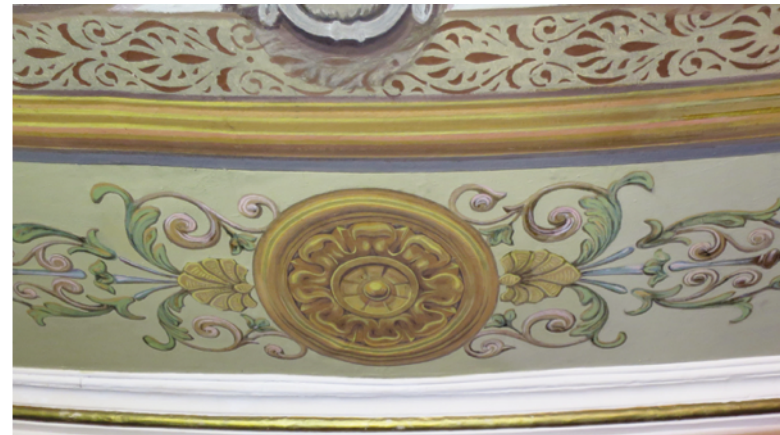
Katon ulkoreunan kehys vaikuttaa vihertävältä tausta-alueeltaan ylimaalatulta. Itse koristeet vaikuttivat hyvin herkältä ja taidokkaasti maalatulta. Telineiden pituus ei mahdollistanut koristeosion lähempää tarkastelua.

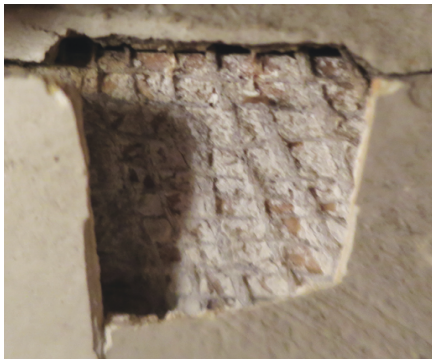
Irtoilevien maalikerrosten alta esiin tullut, puuhun kiinnitetty kangas.

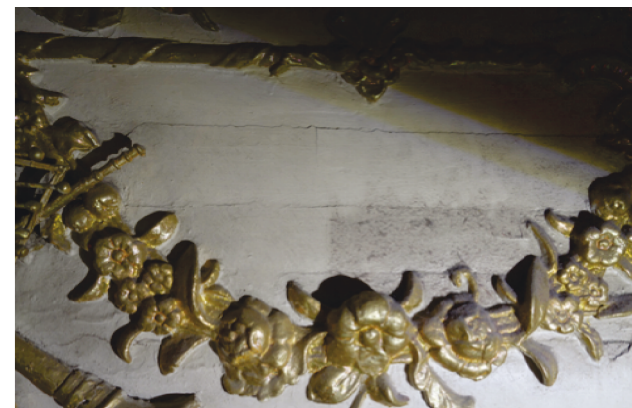
Likaisen ja puhdistetun pinnan raja erottuu selvästi.

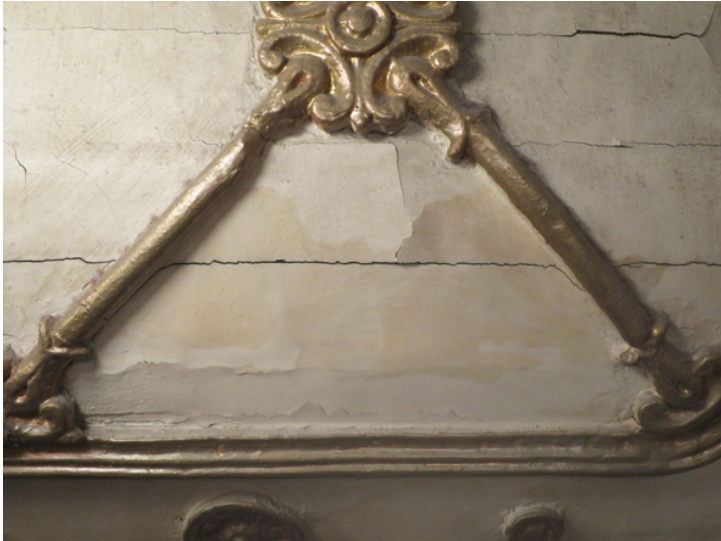
Kuva 2. parvikaiteesta. Kuvan keskellä erotettavassa maalipinnassa värjäymää, joka vaikuttaa nousseen pohjasta päin. Värjäymää näytti olevan paikoitellen kautta koko kaiteiden.

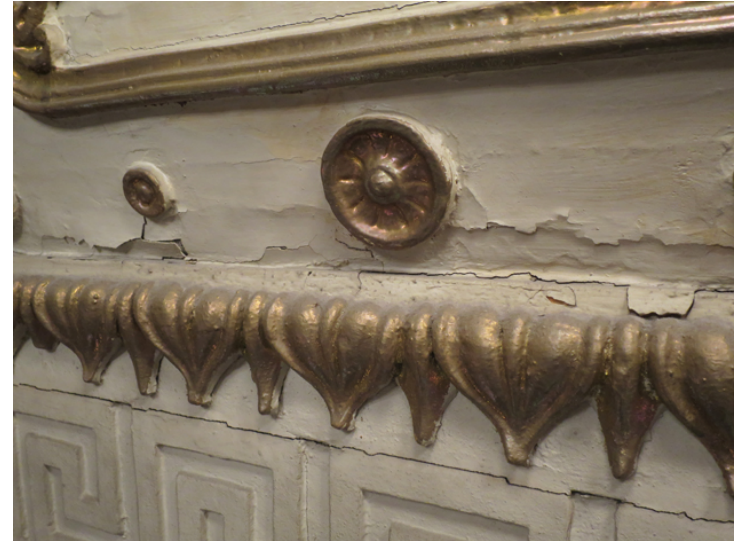
2. parvikaiteen alareunaa. Maalit hilseilevät paksuina kerroksina ja laajasti. Kunnostustyössä joudutaan pohtimaan onko irtoilevia kerroksia mahdollista kiinnittää vai onko niiden poistaminen ainoa vaihtoehto.

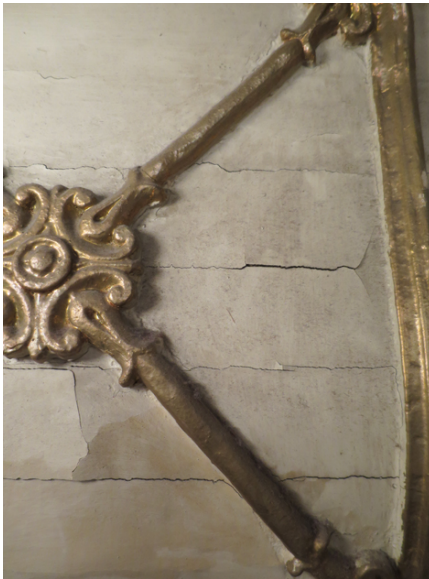
2. parvikaiteessa näkyy maali-irtomaa laudoituksen suuntaisesti. Puuta vasten olevan kankaan on alkuperäisesti ollut tarkoitus pitää maalipinnat ehyinä, jotta välttyään vastaavanlaiselta tilanteelta. Paksut kittikerrokset edesauttavat halkeilua.

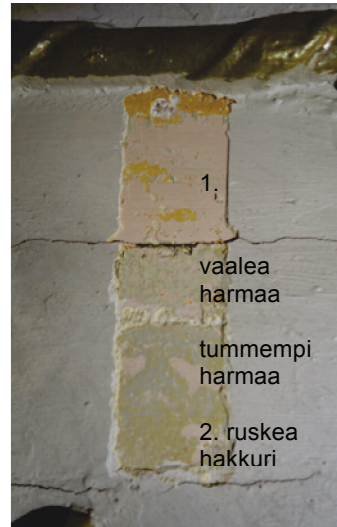
Ensimmäisen maalauskerrostuman päällä oli kaksi harmaata öljymaalikerrosta. Harmaat maalikerrokset eivät menneet koristeiden yli, eikä kipsikoristeissa löytynyt niille paria (kulta tai hopea koristetta). Harmaat kerrokset erottuivat toisistaan erittäin huonosti, mutta alimmainen oli selvästi päällimmäistä vaaleampi. Vaalean harmaan koodi oli 1510-Y10R ja tummempi oli 3005-G80Y. Nämä maalauskerrokset jäivät epäselviksi ovatko ne olleet itsenäisiä maalikerroksia vai mahdollisia väli/hiomaalauskerroksia.

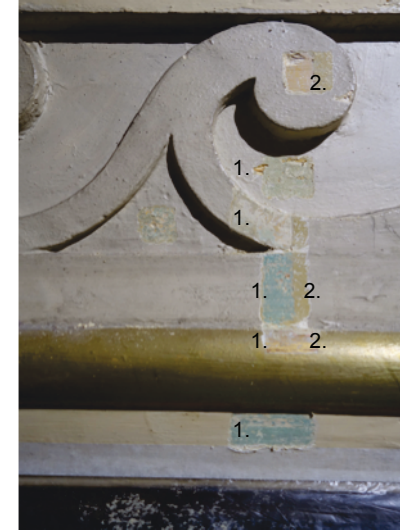
Lehtiköynnöksen nauhassa on ensimmäisessä maalauskerrostumassa ohut hopeinen koroste.

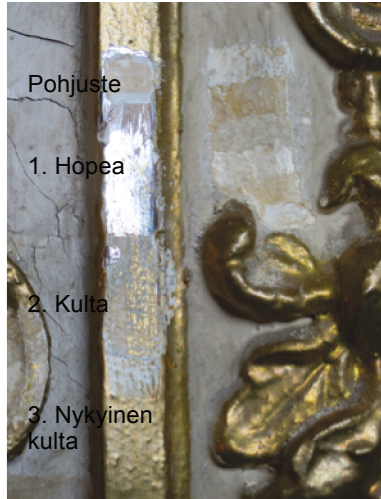
2. parvikaiteen konsolilistaan tehty väriportaikko ja poikkileikkausnäyte.

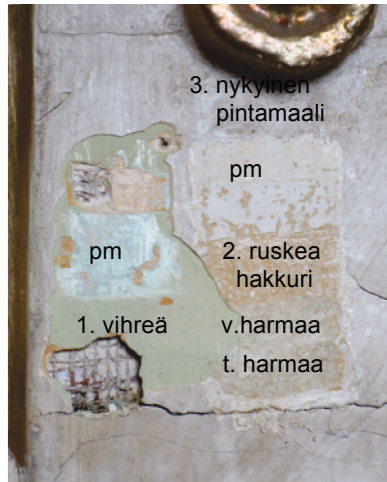
2. parvikaiteen keskipeilin listoituksen ulkoreunaan tehty väriportaikko ja poikkileikkausnäyte.

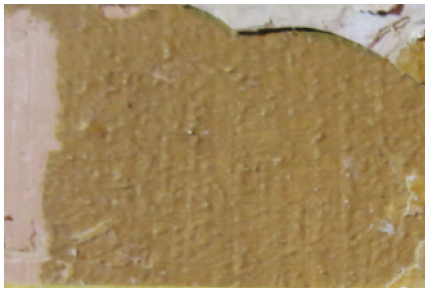
Toisen maalauskerrostuman seinissä oli ruskeasävyinen hakkurimaalaus. Kuvassa hakkurin pintastruktuuria. Paikoitellen hakkuripinta oli tullut maali-irtoamisten myötä itsestään esille.

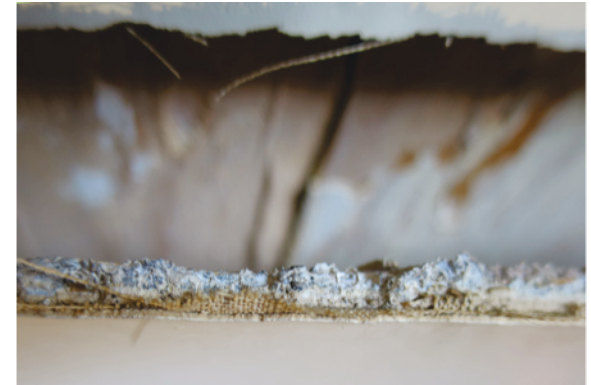
Kankaan halkeamasta kuvattu lautakatto. Suurin osa maaleista on tarttunut kankaan pohjaan, mutta vielä on hyvin näkyvissä muutama maalikerros. Nuoli osoittaa alinta, ruskeaa öljymaalikerrosta. Kankaaseen on tarttunut myös lautojen raoissa olleet paksut kittikerrokset.

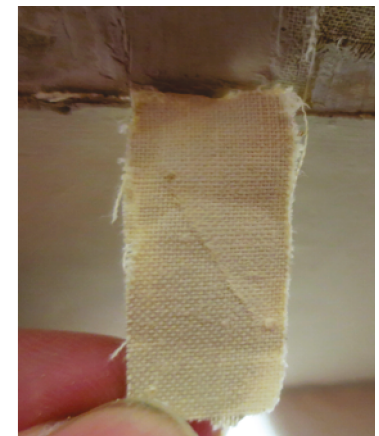
Kangas on vahvaa ja tiheäkudelmista.

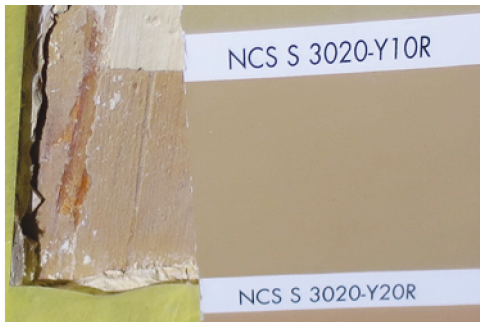
Alimmaisena maalauskerroksena on ruskea öljymaali, jonka lähin koodi on 3020-Y20R.

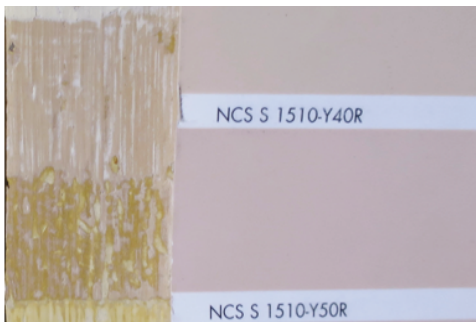
4. maalauskerros on vaaleanpunainen öljymaali. Sävykoodi on 1510-Y40/50R välimaastosta.

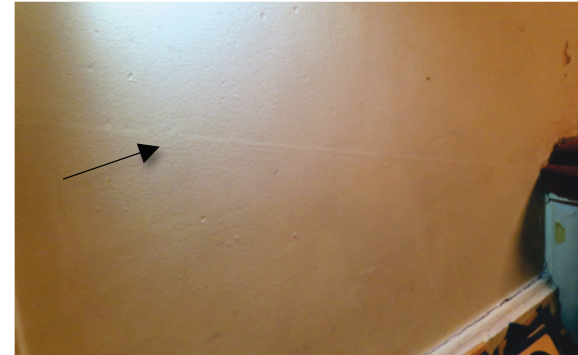
Sivuväli paljastaa parviseinällä olevan alapanelin rajan (nuoli). Paneli oli pilarissa 700mm korkeudella, mutta laski viistosti parvikaiteeseen.

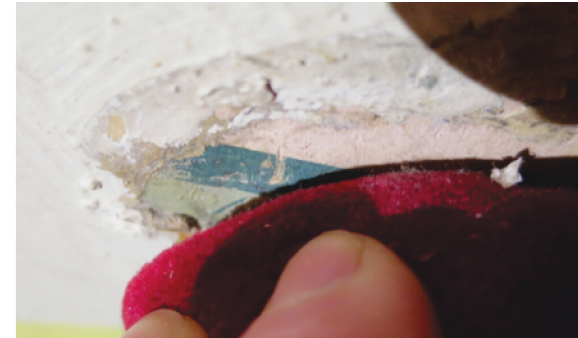
Parvikaiteen kankaan juuresta paljastui seinäpinnan koskemattonta ja alkuperäistä 1879 maalaus pintaa.

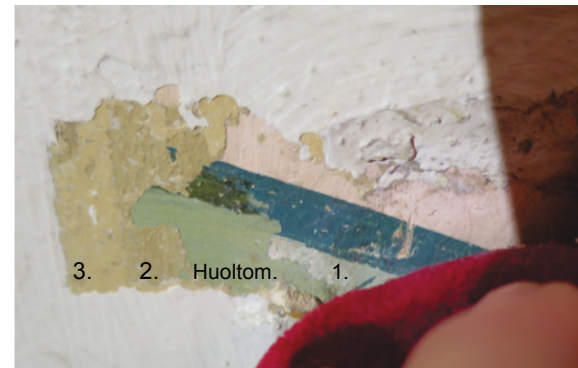
Parvikaiteen juuresta paljastuneeseen koskemattomaan 1879 pinnan viereen esiinnotetu muut maalikerrokset.

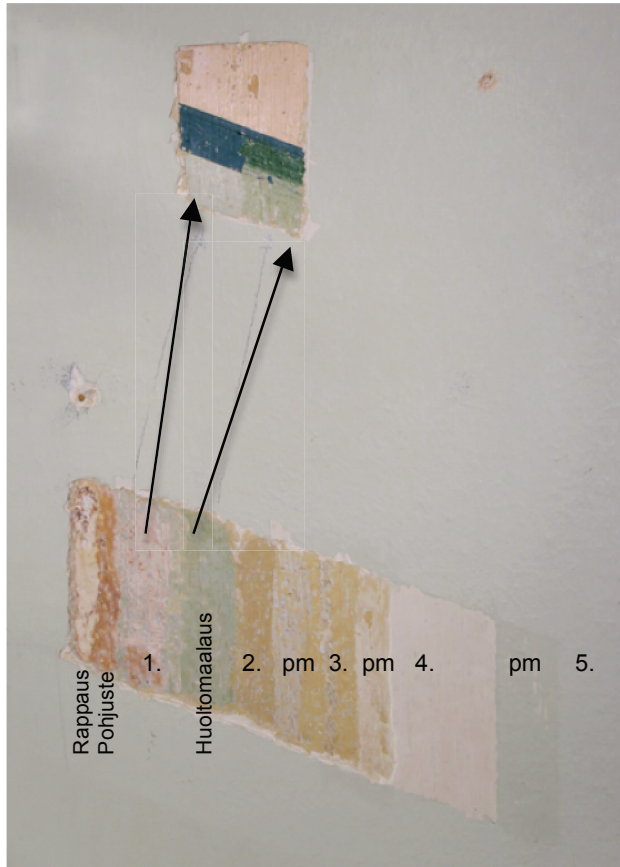
Toisen parven seinän väriportaikko, jonka yläpuolella panelirajat. 1. maalauskerrostuman vihreä panelimaalaus on väriportaikossa kaivettu lähes kokonaan pois, jotta tutkimustilanteessa pystyi ymmärtämään vihreän alapanelin ja seinän vaaleanpunaisen suhteen toisiinsa. Molemmissa panelimaalauksissa oli ollut sama seinämaalauskerros.

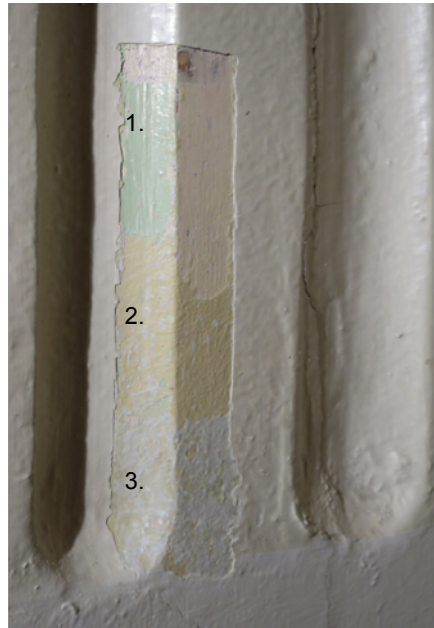
Pilarin alapeilin väriportaikko. Kaksi tumman vihreää kerrostumaa 1. ja huoltomaalauksen välissä on tulkittu pohjamaaleiksi. Kirkkaampi vihreä voi olla myös huoltomaalaus ilman viivoituksia, mutta varmuutta tähän ei saatu (sävy 3030-G40Y).

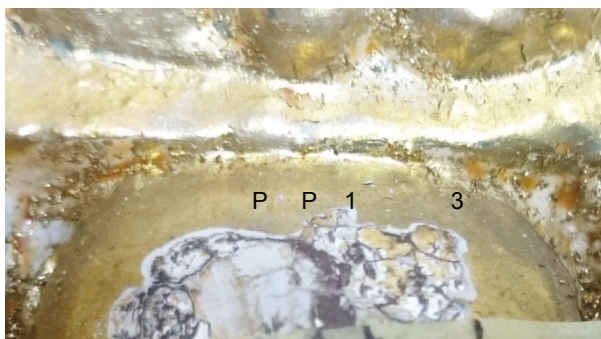
1. parven kapiteelin munakoriste. Alimmaisena kerrostumana oli hopea. Hopean jälkeen tuli varmuudella vain nykyinen kultakoriste, mutta on hyvin todennäköistä, että kerrostumien ohuuden vuoksi toista kultakerrosta ei vain saatu portaikkoon esille.

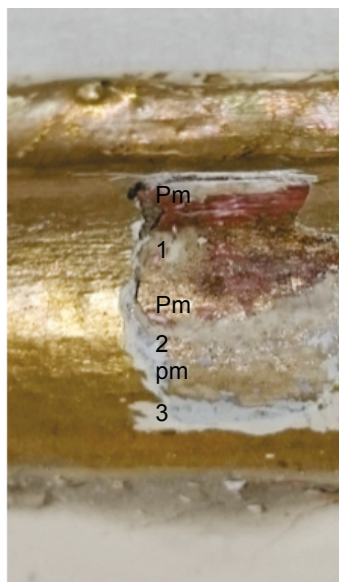
Toisen parven ylempi friisin lista oli poikkeuksellisesti puuta. Alimmainen hopea maalauskerros puuttui.

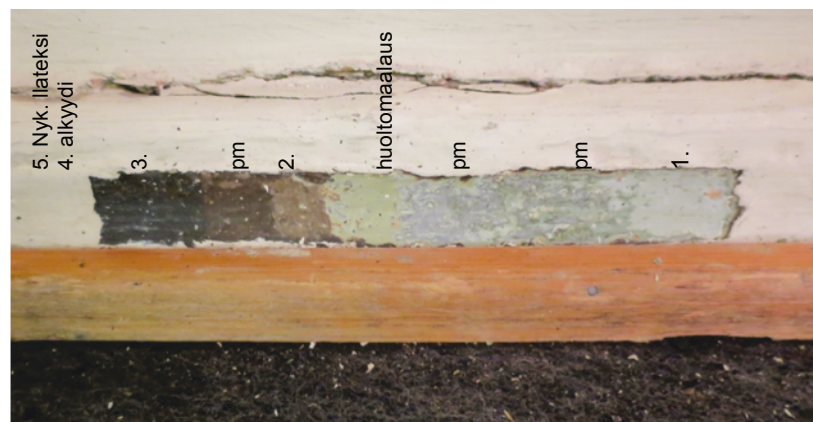
Jalkalistoja ei ensimmäisen maalauskerrostumassa ole korostettu, vaan lista on kulkenut seinän sävyllä. Jalkalistassa on myös vihreät pohjamaalit sekä ensimmäinen alapanelin huoltomaalaus. Toinen ja kolmas maalauskerrostuma ovat olleet selvästi seinäpintaa tummempia. Alkyidin ja nykyisen lateksin kanssa on todennäköisemmin ollut mattolista, joten taakse jäänyttä jalkalistaa ei ole korostettu.

1. Alapanelisävy 2010-G30Y
2. Ruskea 6010-Y30R
3. Hyvin tummanruskea 7502-Y
4. Alkyidimaali (mattolista?)
5. Nykyinen lateksimaali (mattolista)

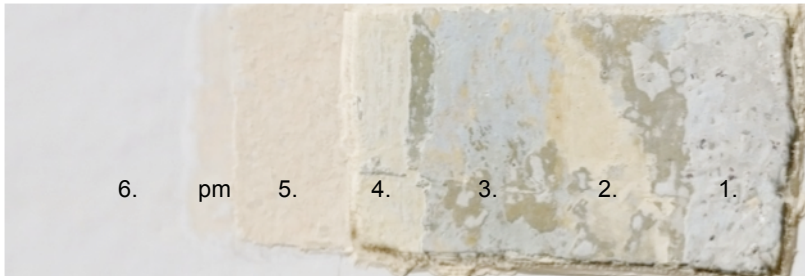
Katon väriportaikko. Jokaisen kolmen alimmaisen liimamaalin päällä on tummana erottuva eristekerros.

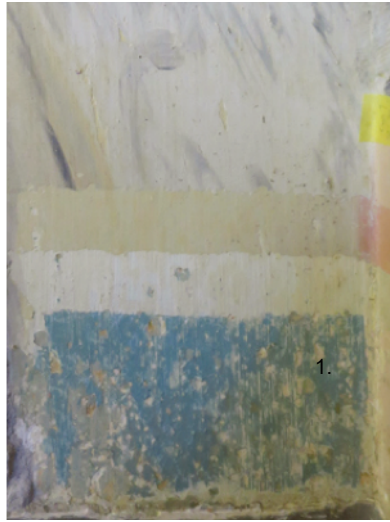
Pitkän seinän alapaneli, turkoosin sininen NCS S 3020-B50G.

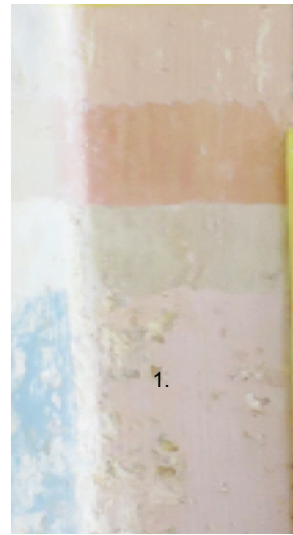
Pilarin keskipeili, vaaleanpunainen NCS S 1010-Y60R

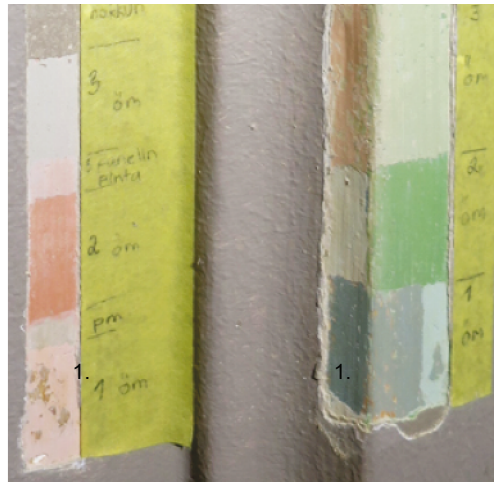
Pilarin peililistoitukset: syvennys vaaleanpunainen 1010-Y60R, kovera lista harmaan vihertävä 3010-G20Y

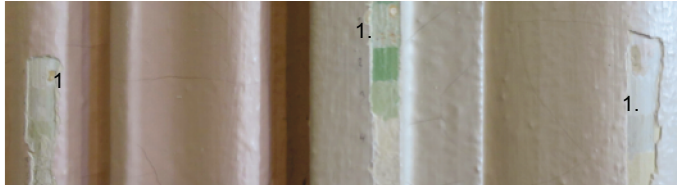
Pilarin nurkkalista on kaksivärinen: vaalea kellertävä 1005-G90Y (mahdollisesti kellastunut) ja vaalean vihreä 1515-G20Y.

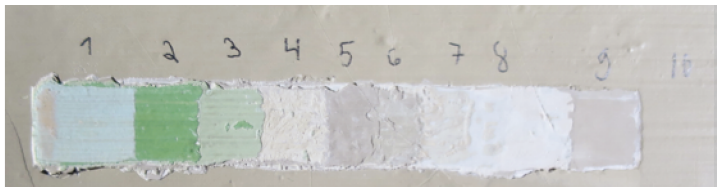
Seinän sävy on vaalean vihreä 1515-G20Y.

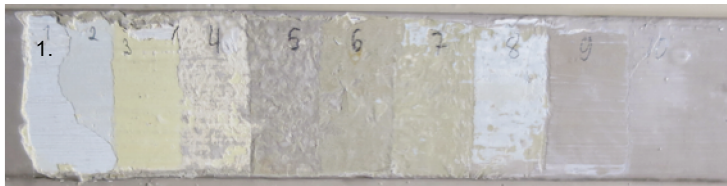
Seinän ja alanelin rajalista on vaalea vihertävänharmaa 0804-G20Y.

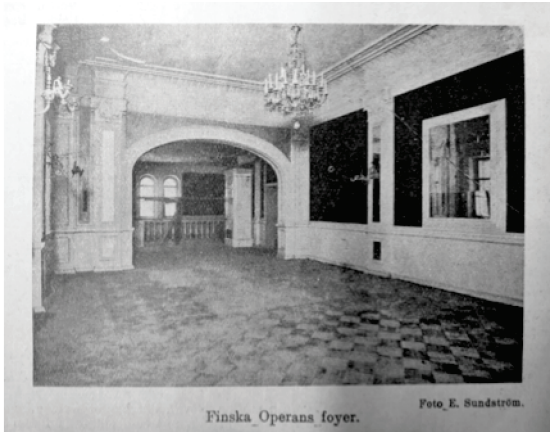
Vuoden 1919 valokuvassa seinien keskipeileissä vaikuttaa olevan hyvin tumma pinta ja muilta osin vaalea. Tätä kokonaisuutta ei tutkimuksessa löytynyt. Onko kuva otettu keskeneräisenä (telineet päätysalongissa) vai onko seinäkentissä ollut tapetti tms. joka on sittemmin poistettu? Kuvassa on kehyksellinen peili, joka ei kuulunut tutkimussuunnitelmaan.

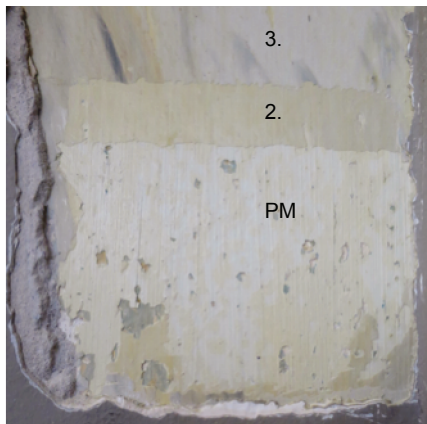
Keskeneräinen väriportaikko, jossa vaalea epäselväksi jäänyt maalaukerrostuma on laajana esillä. Kerrostuman pinta vaikuttaa hyvin öljyiseltä ja siinä on selvät siveltimenjäljet. Maalaukerros nimettiin pohjamaaliksi sillä sen yhteyttä muihin kerrostumiin ei löydetty.

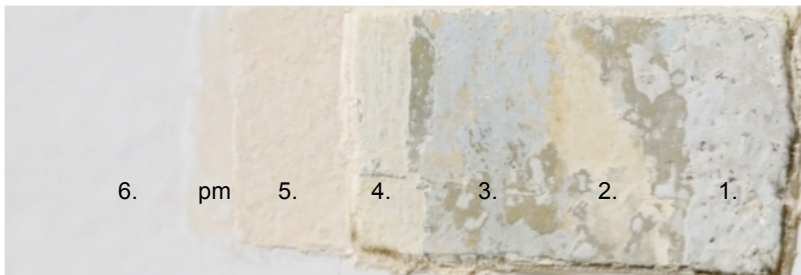
Katon väriportaikko. Jokaisen kolmen alimmaisen liimamaalin päällä on tummana erottuva eristekerros.

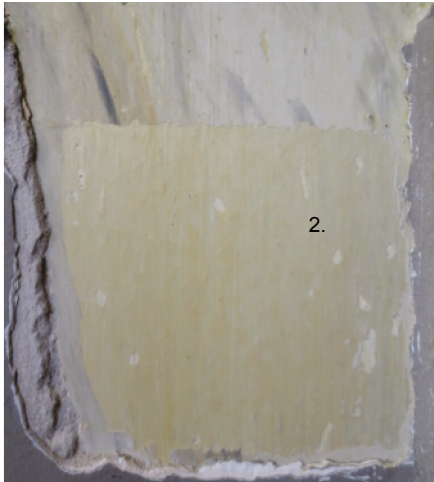
Väriportaikon toinen maalauskerrostuma. Laajassa esiinotossa ei ollut sävyvaihtelua, mutta se ei poista marmoroinnin mahdollisuutta kentässä. Sävy vaikuttaa hiukan kellastuneelta 1515-Y10R.

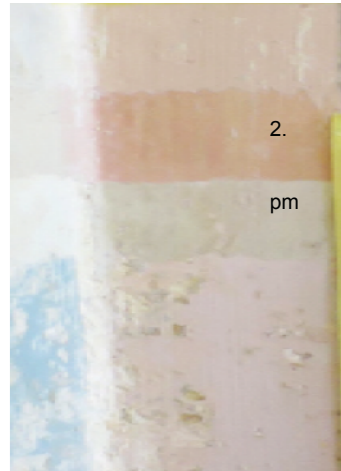
Pilarin alapeilissä sävy oli toisessa maalauskerrostumassa voimakas vaaleanpunainen. 2020-Y60R.

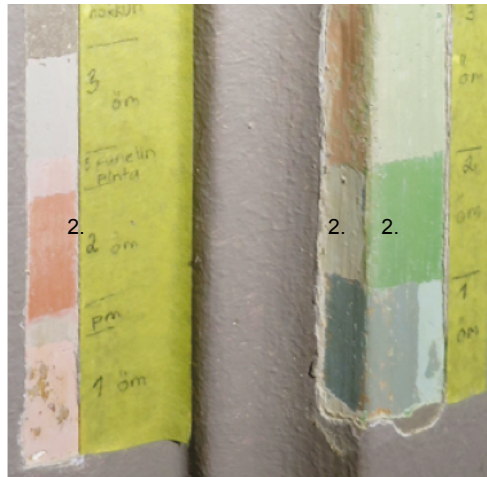
Pilarin peilin syvennys oli voimakas vaaleanpunainen 2020-Y60R, lista oli vaalea 1005-G90Y ja ulkoreuna oli voimakas vihreä 2030-G30Y.

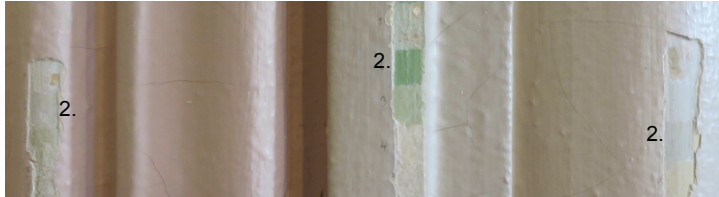
Pilarin nurkkalista on kaksivärinen: hyvin vaaleanvihreä 1005-G90Y ja voimakas vihreä 2030-G30Y.

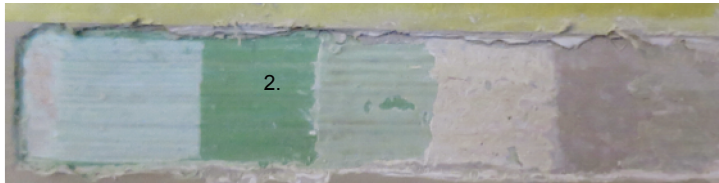
Seinän sävy on huomattavasti vahvempi aiempaan kerrostumaan verrattuna. Voimakkaan vihreä sävy on 2030-G30Y.

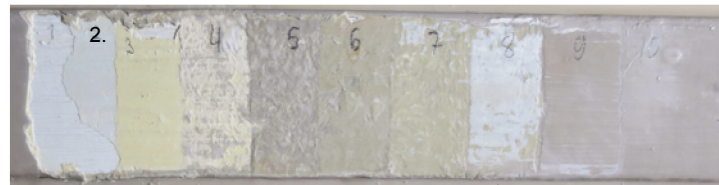
Seinän ja alanelin rajalista on hyvin vaalea harmaanvihertävä 1505-G80Y.

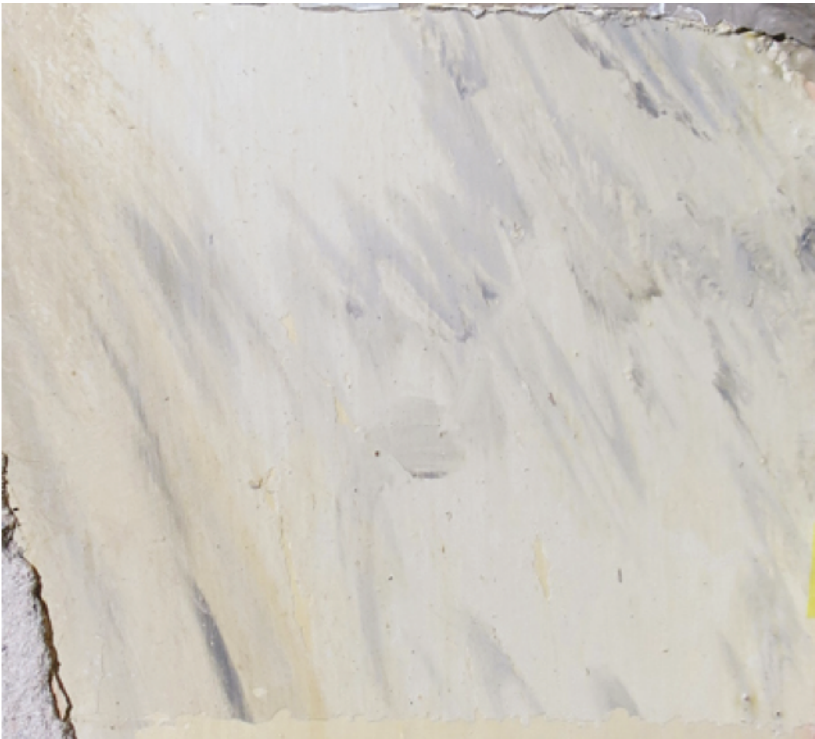
Lähikuva seinän alapanelin marmoroinnista. Pohjasävy vaalean harmaa 1505-G80Y, suonistuksen vahvuus vaihtelee mutta keskimäärin 3005-G80Y.

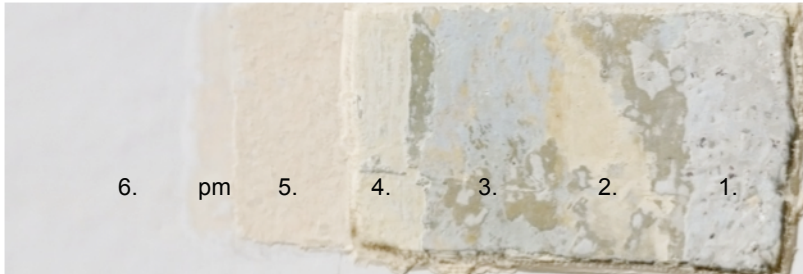
Katon väriportaikko. Jokaisen kolmen alimmaisien liimamaalin päällä on tummana erottuva eristekerros.

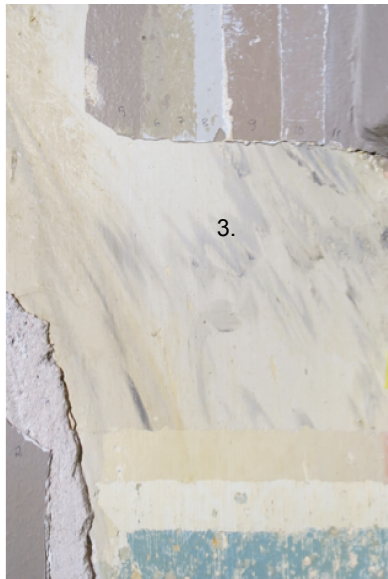
Seinän pitkässä alapanelissa oli selvä marmorointimaalaus.

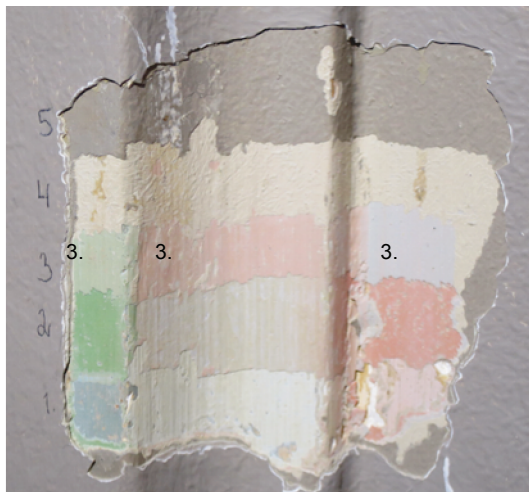
Pilarin alapeilissä reunat olivat vaalean vihreät 1515-G60Y, kovera listaosuus oli vaalean punainen 1510-Y50R ja syvennys vaalea sininen 2005-B20Y.

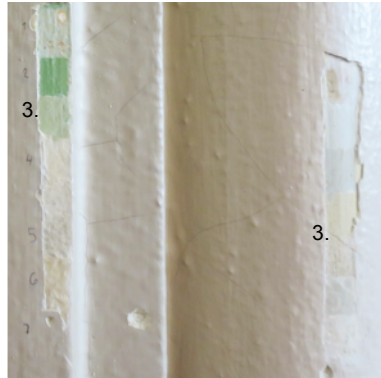
Pilarin nurkkalista oli kaksivärinen. Pyöreä nurkkakoriste toisti listojen samaa sävyä kun puolestaan loput listasta noudatti seinien vaalean vihreää sävyä.

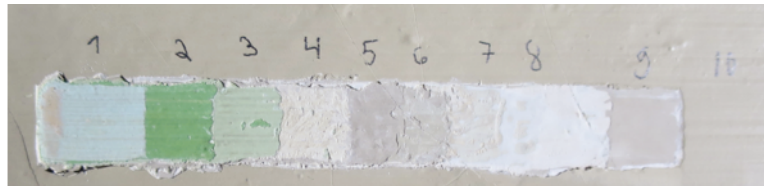
Kolmannen maalauskerrostuman seinän sävy oli vaalean vihreä, sävy 1515-G60Y.

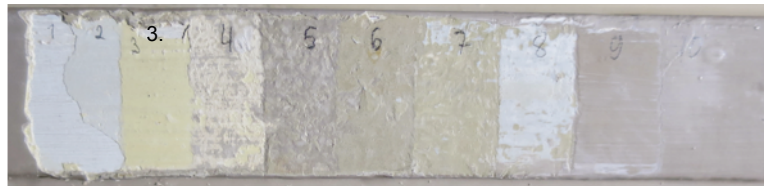
Kolmannessa maalauskerrostumassa alapanelin ja seinän rajalista vaikutti hyvin kellastuneelta. Sävykoodi nyt 1515-Y.

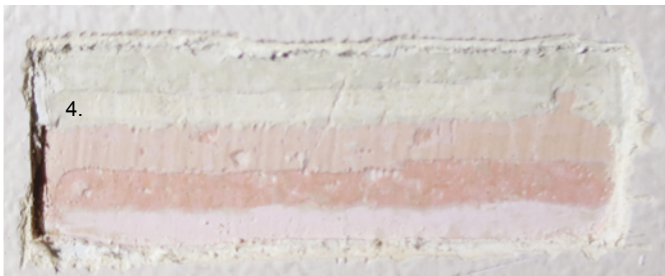
Pilarin alapeilin pienessä tarkastusväriportaikossa on vaalea hakkurikerros tallessa.

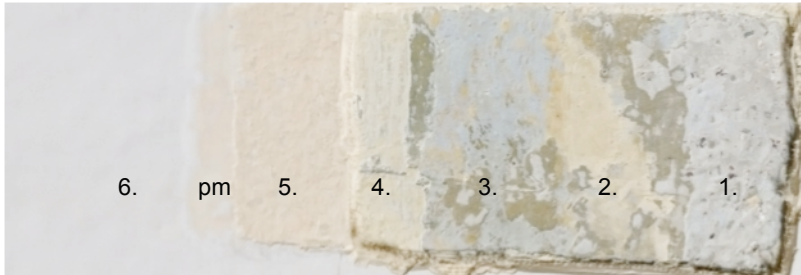
Katon väriportaikko. Jokaisen kolmen alimmaisien liimamaalin päällä on tummana erottuva eristekerros.

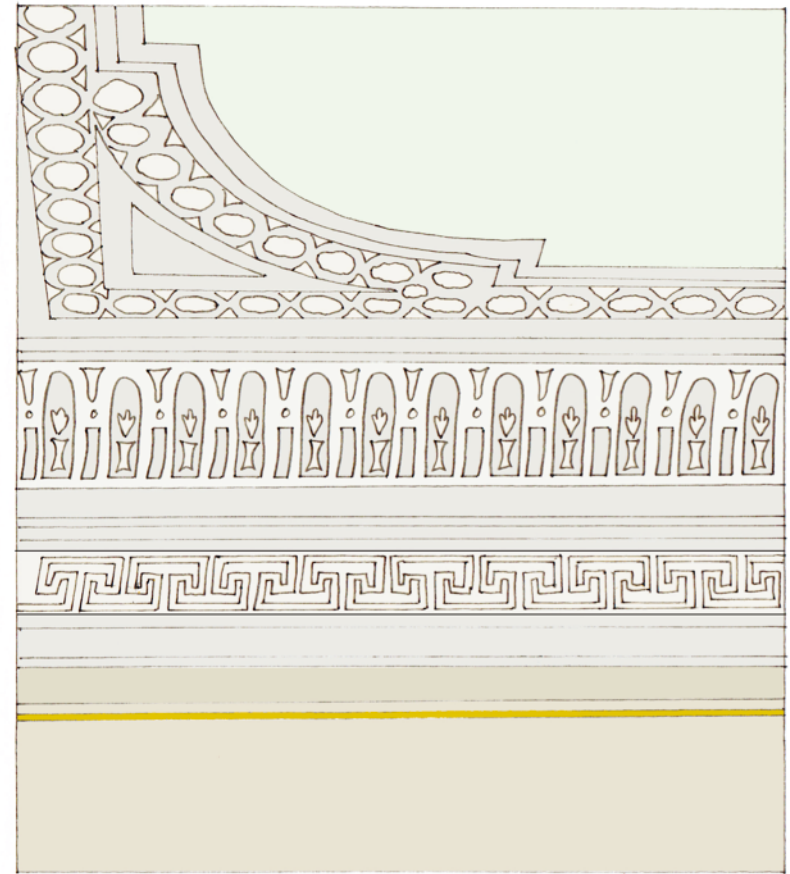
Katon illustraatiokuva. Sävyt ovat suuntaa antavia.

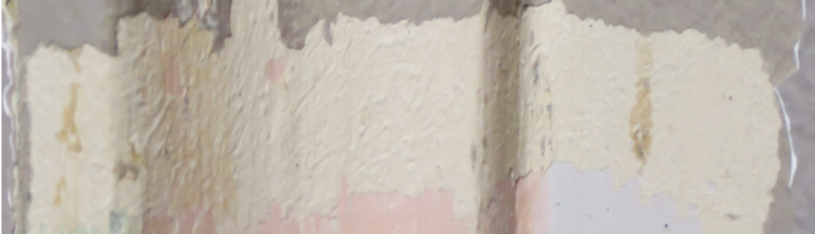
Neljännessä maalauskerrostumassa oli selvä hakkuripinta.

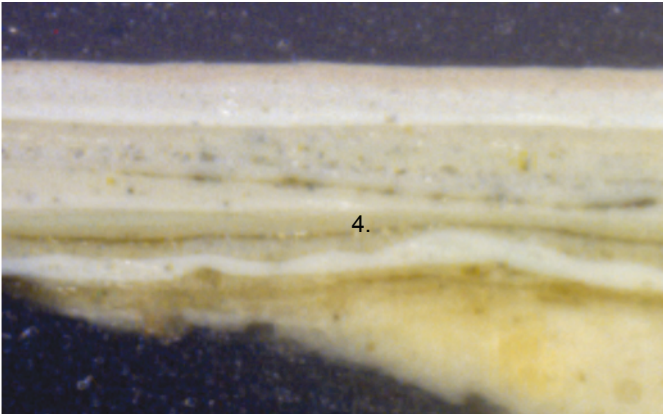
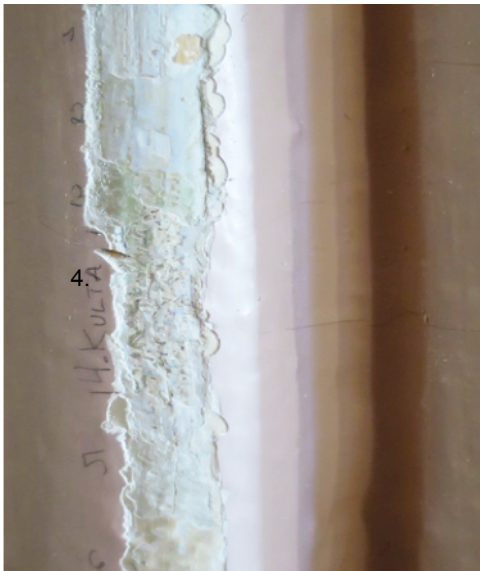
Pilarin nurkkalistoituksessa uloimmassa korosteessa oli väriportaikossa viitteitä kultakorosteesta. Kultakerrosta ei kuitenkaan saanut selvästi esille, mutta yläkuvan poikkileikkausnäyte paljastaa kullan aiheuttaman kiillon selvästi.

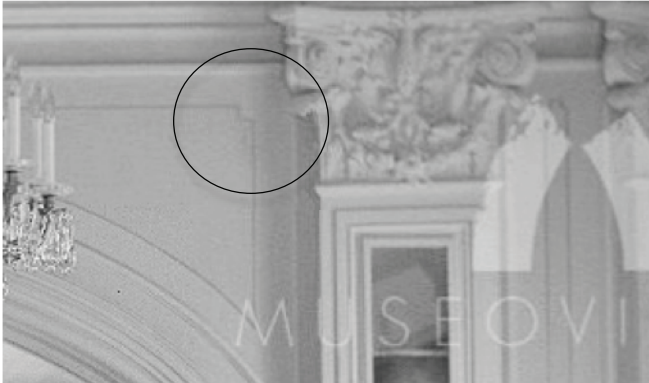
Lähikuvaa vuoden 1930 –luvun valokuvasta, jossa seinäpeilissä on erotettavissa kultakoristeiviiva (ympyröity).

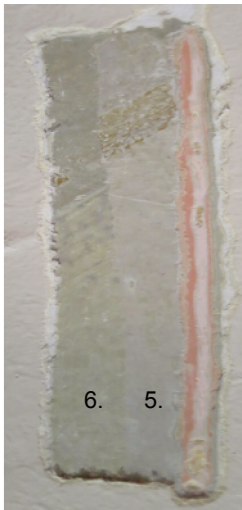
Pieni tarkastusesiinotto kaarevan mallisesta seinäpeilistä. Kultaviivakoristelu tuli hyvin esille. Kuudennessa maalauskerrostumassa on tumma sisäkehys ja vaaleampi ulkoreuna ilman sävyerojen välistä viivoitusta.

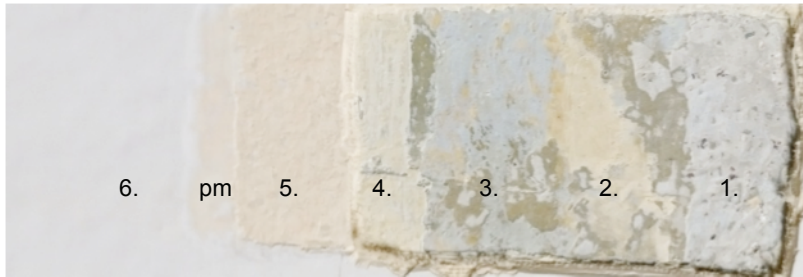
Kattopinnan viides maalauskerrostuma oli lateksimaali ja se ei sopinut kerrostumien yhdistelyssä. On mahdollista, että kattopintojen kunnostustöiden yhteydessä kerrostumia on pudotettu tai jokin kerros on tutkimuksissa jäänyt saamatta esiin. Kuvailustratioon on katon osalta sävy jätetty pois.

Katon väriportaikko. Jokaisen kolmen alimmaisien liimamaalin päällä on tummana erottuva eriste-kerros.

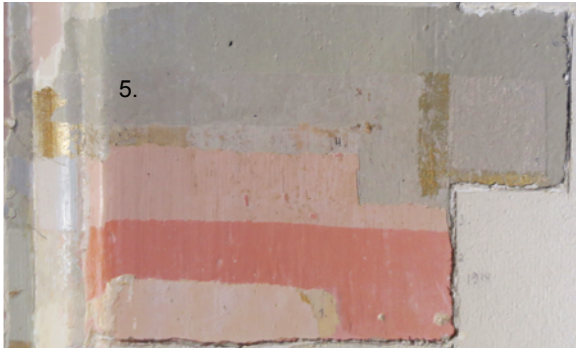
Seinän keskipeilissä on noin 1 cm levyinen kultaviivakoristelu. Kultaviivan ulkoreuna on vaaleampi harmaa 2005-Y20R ja kentän keskiosa hiukan tummempi harmaa 3005-Y20R.

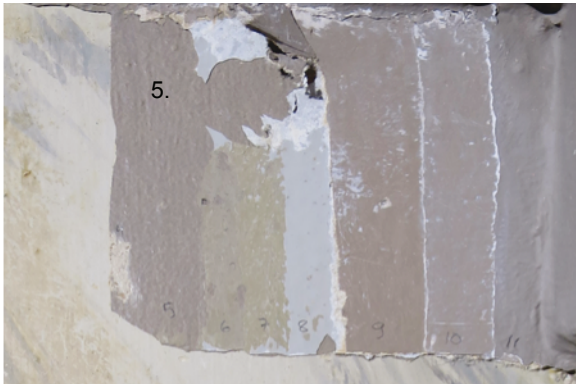
Alanelit olivat viidennessä maalauskerroksessa yksiväriset tumman harmaat 4005-Y20R.

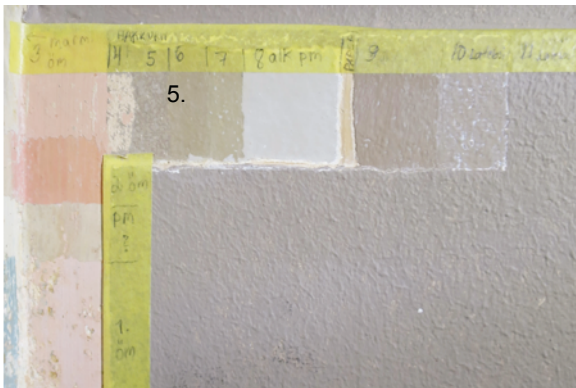
Pilarin peilit olivat samaa sävyä muun seinän alaosien kanssa.

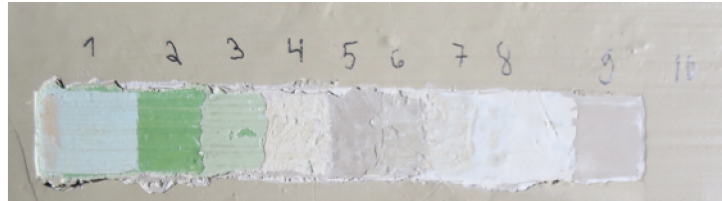
Päälämpiön seinät olivat viidennessä maalauskerroksessa harmaat 3005-Y20R.

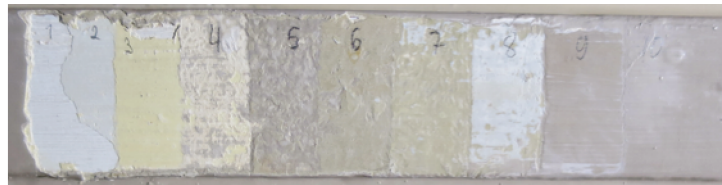
Alapanelin ja seinän rajalista oli saman sävyinen kuin koko seinän alaosat 4005-Y20R.

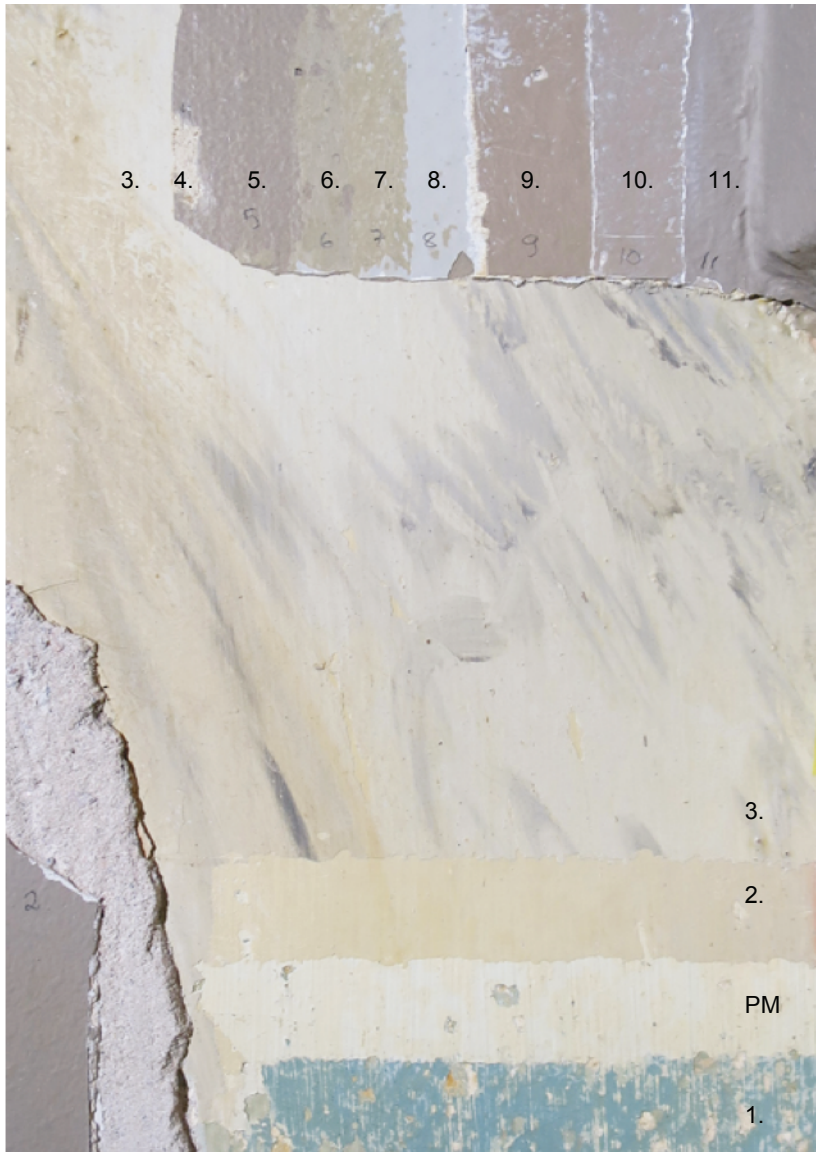
Päälämpiön seinän pitkän alanelin väriportaikko. Neljäs maalauskerrostuma tässä esiinotossa vain fragmentaarisesti esillä. Muualta maalauskerros tuli paremmin esille ja sävykoodi saatiin luotettavasti otettua.

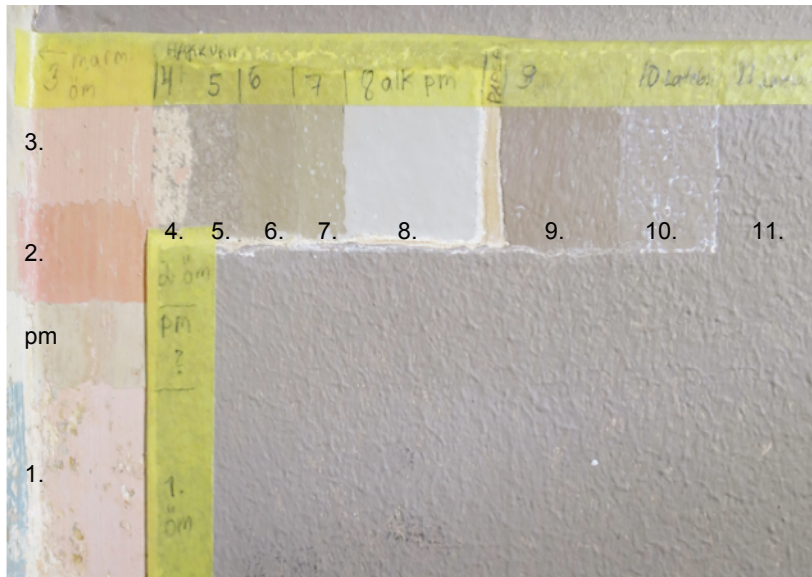
Pilarin peilin (b.) väriportaikko. Maalauskerroksia yhteensä 11 (mukaan on laskettu 1 pohjamaali nro. 8).

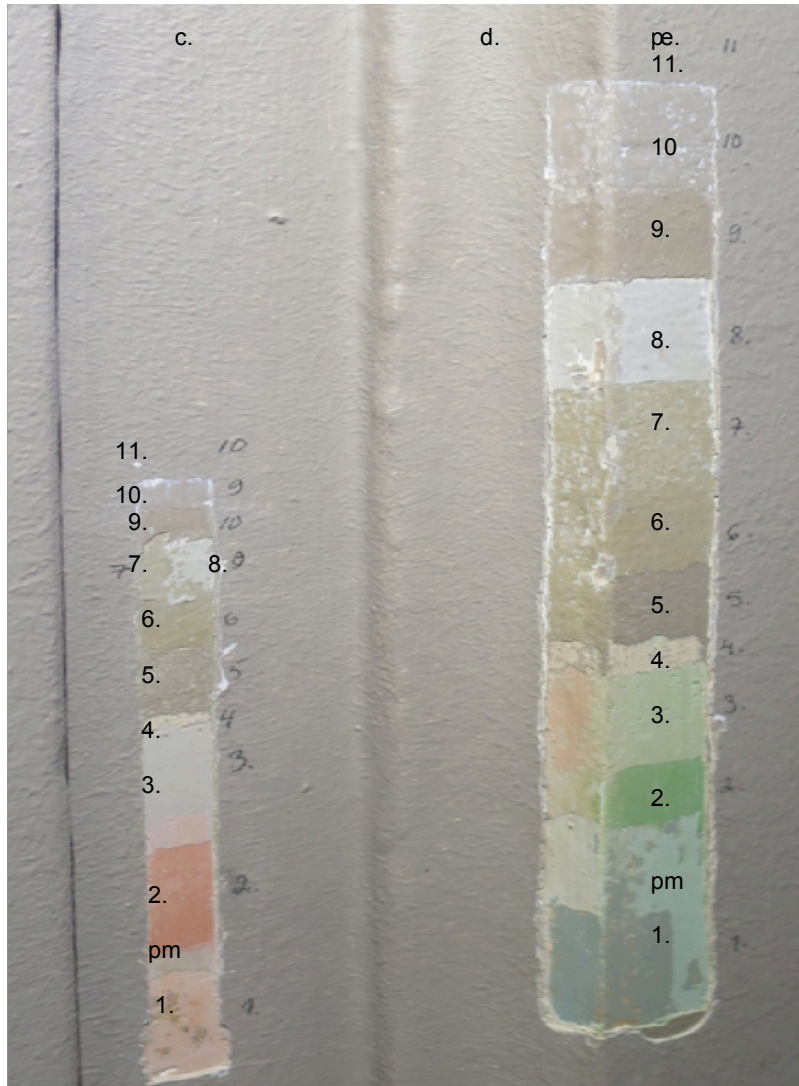
Pilarin listoituksen väriportaikko: c = pilarin peililistoituksen syvennys, d = kovera lista ja e = pilarin ulkoreunat.

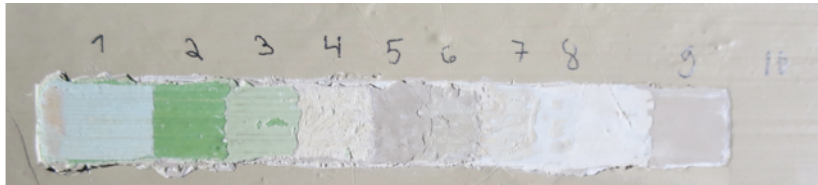
Seinän väriportaikko.

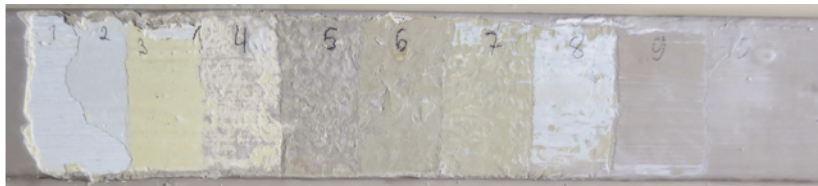
Alapanelin ja seinän rajalistan väriportaikko.

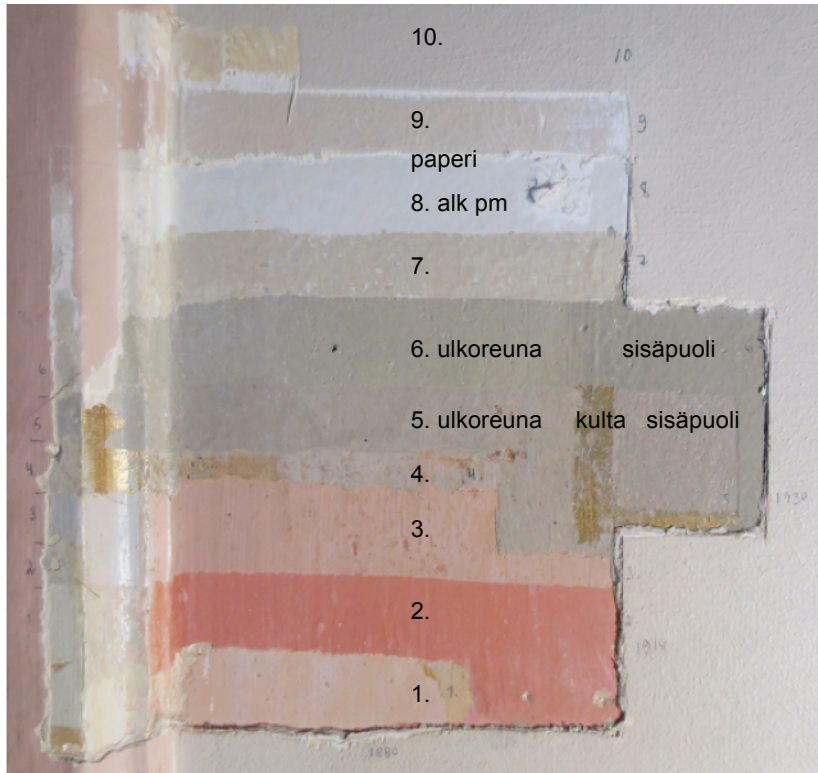
Päälämpiön seinäpeilin väriportaikko. Maalauskerroksia yhteensä 10. Kuudennessa maalauskerrostumassa seinäpeilin sisäpuoli oli tummempi harmaa ja listasta 8,5 cm leveydeltä oli vaaleampi harmaa kaistale. Sävyerojen välissä ei ollut viivoitusta.

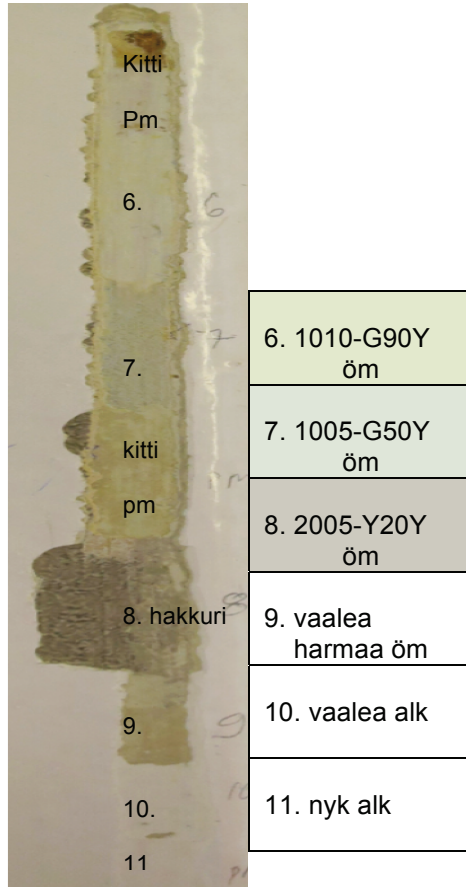
Ikkunan nurkkalista

Ikkunanpokissa ja -smyygeissä oli 11 maalikerrosta. Poikkeuksena oli nurkkalista, jossa maalauskerrostumat alkoivat vasta kuudennesta maalauskerroksesta ja ne täsmäsivät ikkunasmyygin kanssa. On siis hyvin todennäköistä, että lista on lisätty nurkkaan vasta myöhemmässä vaiheessa. Kaikki maalauskerrostumat nro. 9 alkaen olivat öljymaaleja ja sävykoodit on otettu heti kaivauksen jälkeen, joten niissä on todennäköisesti kellastumaa mukana.
