# ALEKSANTERIN TEATTERI VÄRITYSTUTKIMUS

TAMMI-MAALISKUU 2015

**kuustie&sorri Oy**  
Arja Sorri  
Heli Ketomäki  
Sanni Vuorisalo

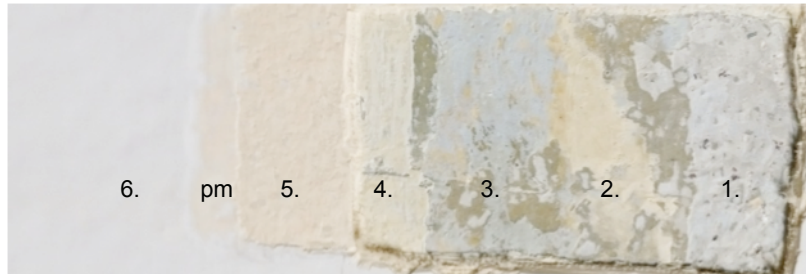
Kattopinnoilla oli kolme alimmaista maalauskerrostumaa liimamaaleja. Jokaisen liimamaalin päälle oli seuraavan maalauskerroksen yhteydessä sivelty jokin eristekerros, joka oli tummentanut huokoisia liimamaalipintoja huomattavasti. Sävyt pyrittiin kuitenkin ottamaan mahdollisimman puhtaalta alueelta.

Katon väriportaikko. Jokaisen kolmen alimmaisen liimamaalin päällä on tummana erottuva eristekerros. Viides ja kuudes maalauskerrostuma ovat lateksimaaleja.

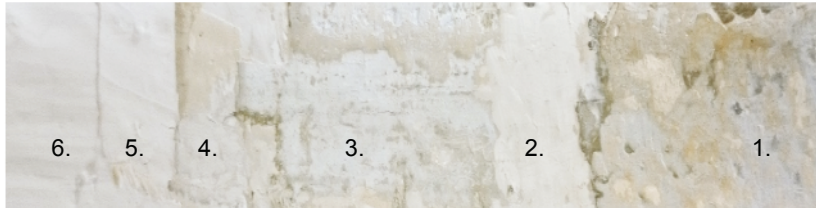
Katon kipsiruuksukkeita ympäröivät listat ovat olleet ensimmäisellä maalauskerroksella hieman kattopinnan sävyä vaaleamman siniset. Listoissa on viisi alinta maalauskerrostumaa liimamaaleja.

Katon kipsiruuksukkeita ympäröivän listan väriportaikko.

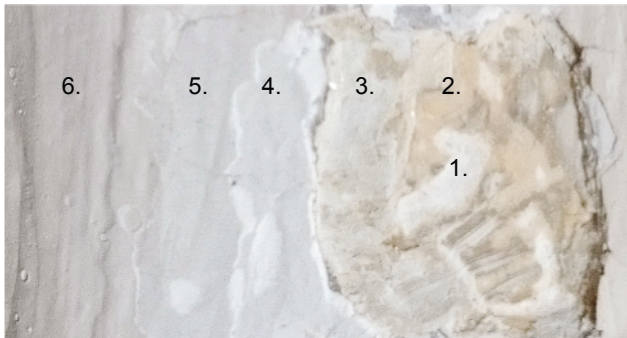
Holkkalistan sisäisten kaarevien listojen väriportaikko. Alin vaalean sininen liimamaali oli vain hyvin vähän havaittavissa. Myöhemmissä maalauskerrostumissa (4 - 5) kaaret ovat olleet tummemmat kuin muut pinnat.

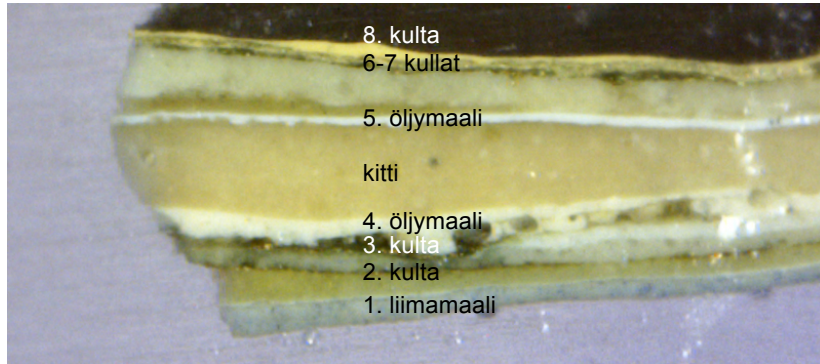
Poikkileikkausnäyte meanderista. Kultakerroksien väleissä olevat utuiset kerrokset ovat liimamaaleja joiden päälle kultamaalaus on sivelty.

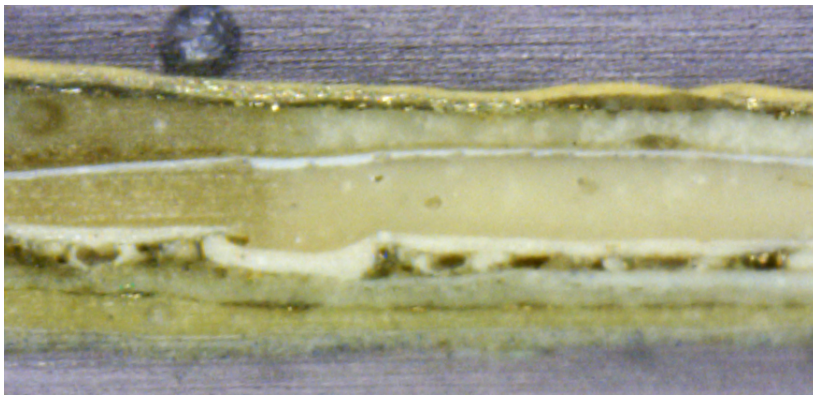
Toinen poikkileikkausnäyte meanderista. Kultakerrokset ovat paikoitellen hyvin ohuita, kuten nykyisin esillä olevaa kultaa ei näytteessä näy ja kerrosten 6-7 on vaikea erottaa toisistaan.

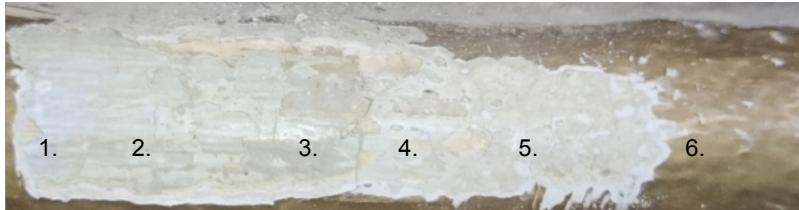
Kapiteelin listoissa maalikerrokset ovat nykyistä pintaa lukuun ottamatta kaikki öljymaalikerroksia. Listoissa ei ollut kulta/pronssimaalia ennen nykyisin esillä olevaa pintaa.

Kapiteelia kehystävien listojen värikerrokset.

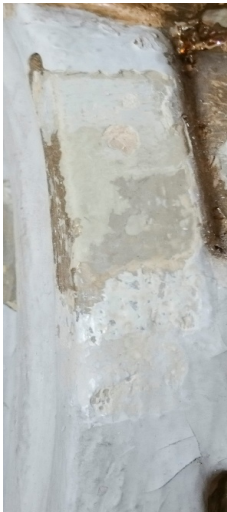
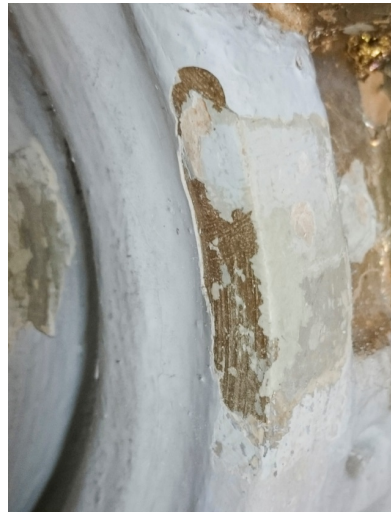
Kapiteelin väriportaikkoja.

Kapiteelissa oli samat öljymaalikerrokset kuin listoissakin vain sillä erolla, että toisen maalauskerroksen vihreä on keltaisempi kapiteelin koristeosissa ja siihen on yhdistetty kulta/pronssimaalia korostukseksi. Korosteväriä on vain koristeiden korkeimmissa kohdissa.

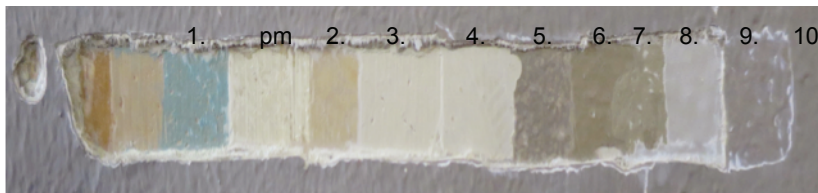
Päätysalongin alapaneliin tehty väriportaikko. Maalauskerrostumat täsmäävät täysin päälämpöön maalauskerrostumiin. 1. turkoosin sininen, 2. Vaalea beesi, 3. Marmorointi, 4. Vaalea hakkuri, 5. Tumma harmaa 6-7. Hamaan vihertävät, 8 alkyydi pohjamaali jonka päällä paperointi, 9 tumma ruskea alkyydi ja 10 lateksi.

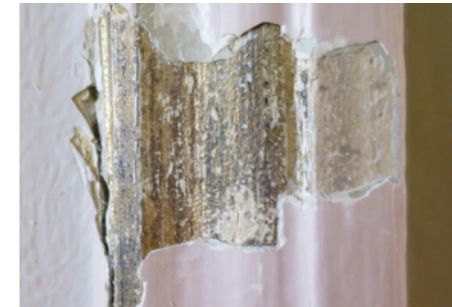
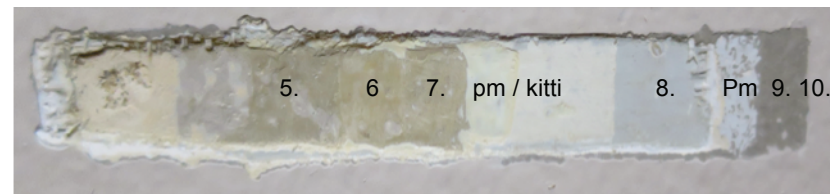
Portaikoin seinissä ei ollut löydettävissä vanhimpia maalauskerrostumia. Portaikoin tiedetäänkin käyneen läpi muutostöitä jo hyvin varhaisessa vaiheessa. Maalauskerrostumat täsmäävät joitakin kitti/pm kerroksia lukuun ottamatta lämpöön alapaneliin verrattuna viidennestä maalauskerrostumasta alkaen. Jos alimmaisena kerrostumana olisi ollut vaalea beesihakkuri (lämpöön maalauskerrostuma nro. 4) olisi maalauskerrostumat täsmänneet seinien peililistojen uusimisen ajankohtaan. Beesi öljyhakkuri on kuitenkin monin paikoin tutkimusalueella hiottu/pohjakäsitelty voimakkaasti, joten kerrostuman puuttuminen ei sulje kerroksen olemassaolon mahdollisuutta. Kerros nro. 8 on alkyydipohjamaali ja sen päällä oli pintavahvistuskangas.

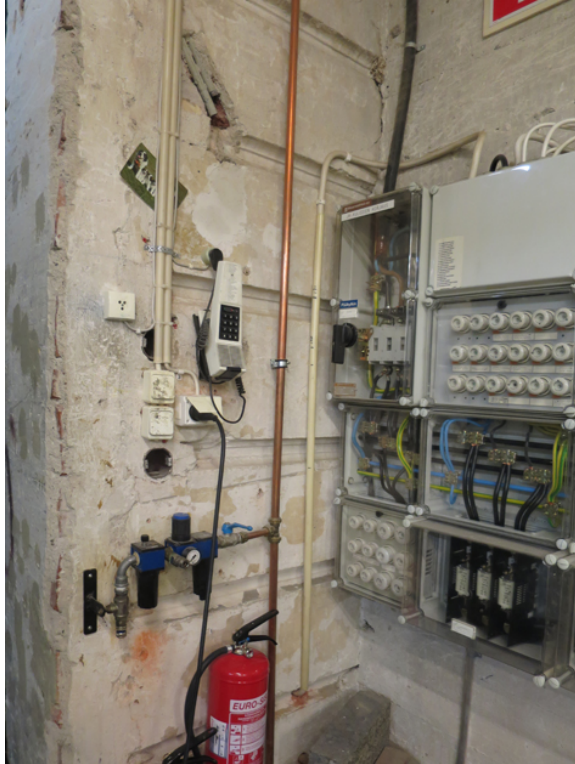
Mahdollisesti vuoden 1909 maalauskerrostumaa pilkottaa nykyisen kalkkauksen alta.

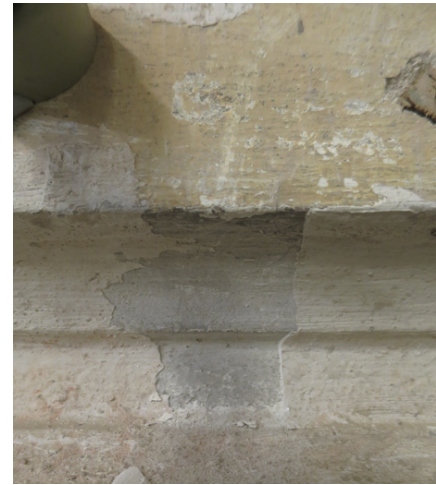
Vanhaa harkotusta oli hyvin nurkka-alueella tallessa. Nykyisen, lähes valkoisen kalkkauksen alta tuli esiin harkoituksessa punertava ja harkoituksen väleissä vaalean harmaa kalkkimaali.

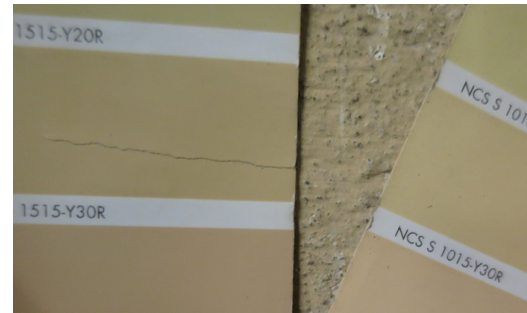
Hiukan punertavan harkon sävykoodi on 1515-Y30R.

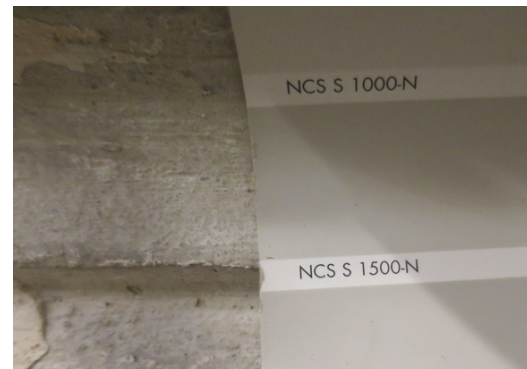
Harkotuksien välit olivat vaalean harmaat. Sävykoodi 1500-N.

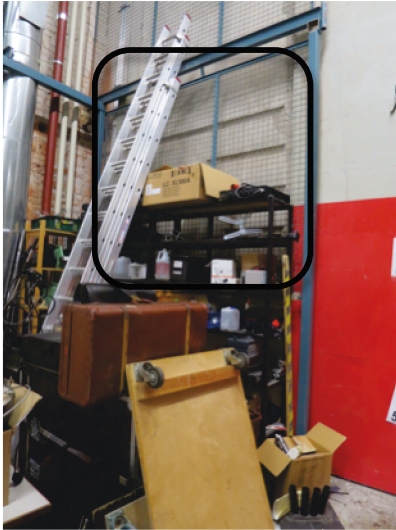
Vanhaa julkisivupintaa oli kulissivarastossa esillä, mutta kohdetta ei päässyt luotettavasti tutkimaan.

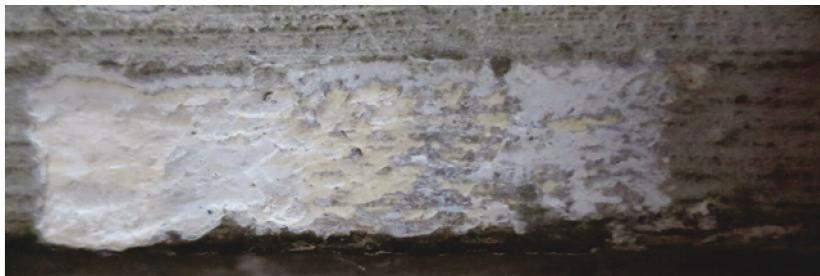
Hyllytasojen välistä sai harkotukseen tehtyä pienen väriportaikon. Kerroksia oli löydettävissä ainakin viisi. Alue kannattaa tutkia tarkemmin kunhan kohteeseen pääsee paremmin käsiksi.

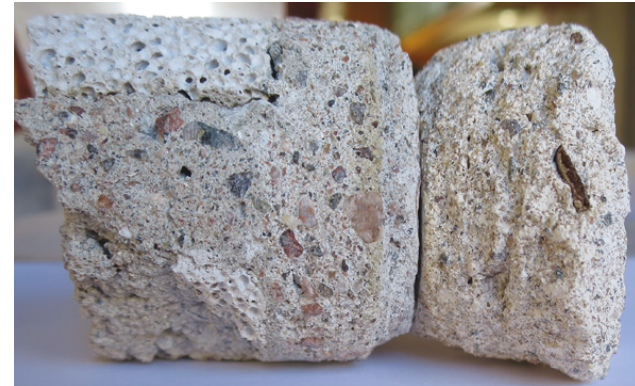
Kuvan vasemmalla puolella on näyte M1 jossa rappaus on uudempaa (maalaukerroksia 2) ja oikealla puolella näyte M4.1 jossa rappaus on vanhempaa (maalaukerroksia viisi).

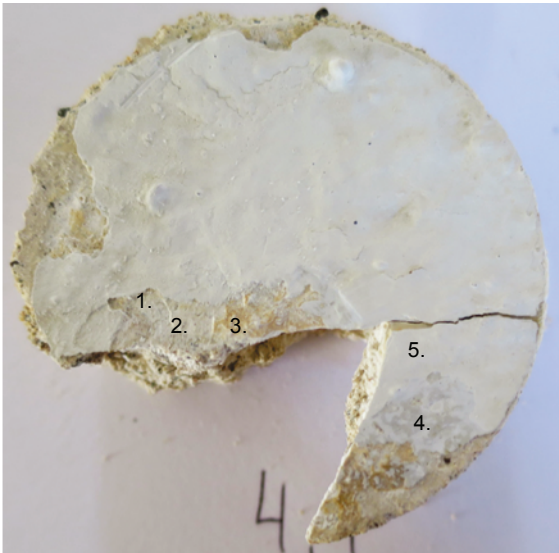
Ainakin viisi maalikerrosta. Vanha rappaus. Alimmaisena 2xVaaleat kerrokset 0500-N. Kolmas maalauskerros vaaleanpunainen 1010-Y50R.

Näyte M4,1: alimpana 2 vaaleaa kerrosta, sävy molemmissa 0500-N. Kolmas kerros vaalean punainen 1010-Y50R. 4. harmaa ja 5. nykyinen.

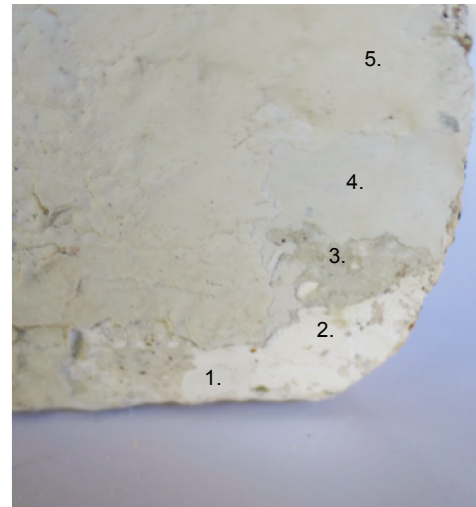
### Näyte M4,2:

Alimmaisena 2 vaaleaa kerrostumaa. Alimpien sävy 0500-N. Kolmantena kerroksena ei ollut odotettua vaaleanpunaista, vaan harmaa.

1. 0500-N
2. 0500-N
3. harmaa
4. vaalea
5. nykyinen

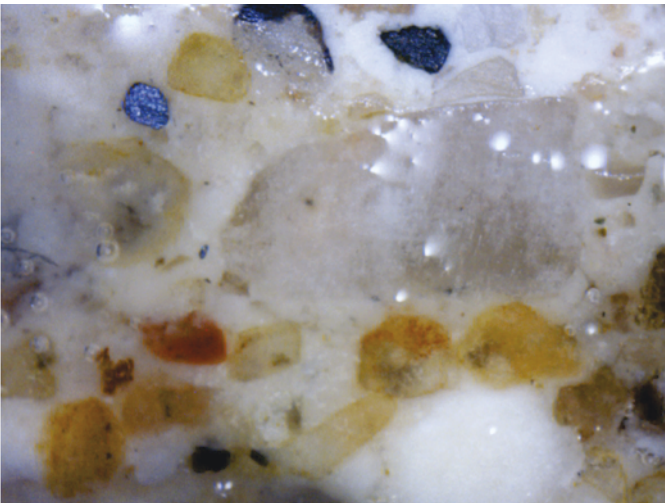
Näytteen M4,2 kaunistusta rappausta.

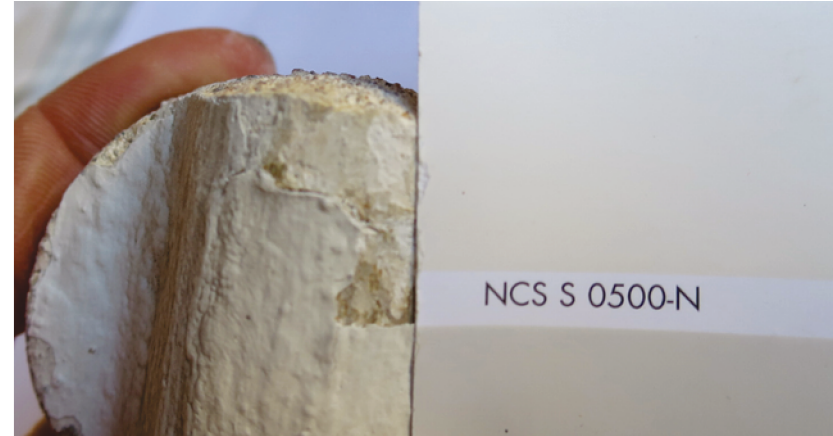
Näyte M5:  
Näyte vanhaa rappausta. Maalikerrokset osittain puutteelliset. Maalauskerroksien puutteellisuuden vuoksi näytteestä valettiin kaksi poikkileikkausta.

Alimmaisena vaalea 0500-N.

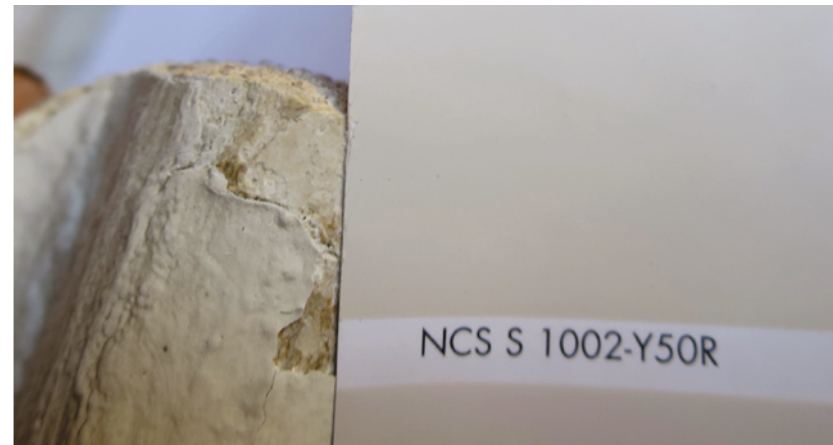
Toisena maalikerroksena vaalea 1002-Y50R (saisi olla hiukan punertavampi).

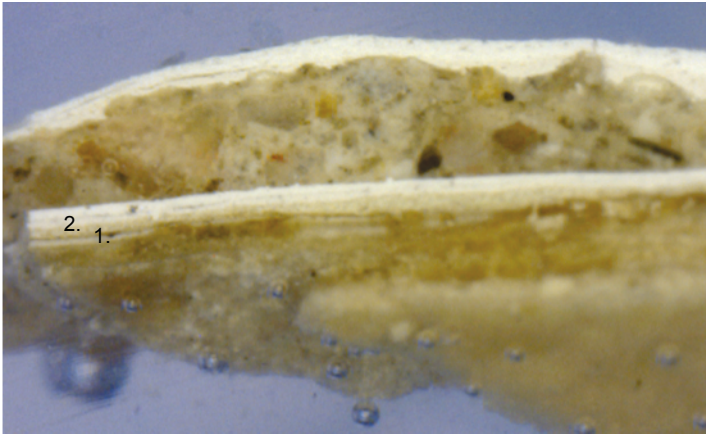
Poikkileikkaus 1, näytteestä M5. Kahden pintamaalauskerroksen alla oli rappauskerros. Rappauskerroksen alla oli vielä neljä maalauskerrosta. Sävykoodit otettu oletettavasti kivaan merkityistä 1 ja 2 maalauskerroksista.

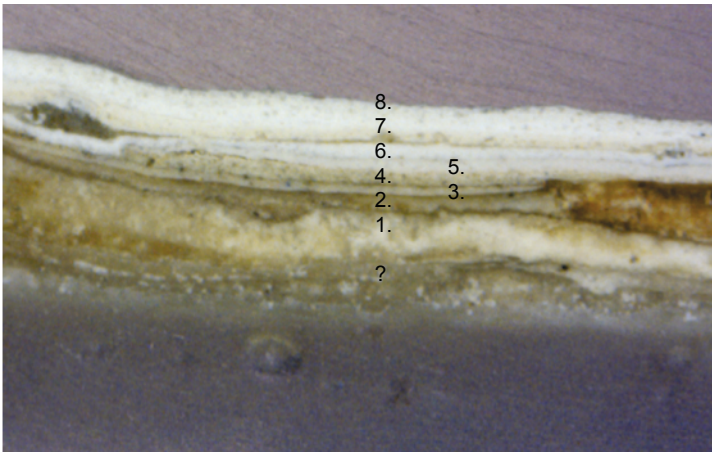
Poikkileikkaus 2, näytteestä M5. Maalauskerroksien välissä ei ollut rappauskerrosta. Maalauskerroksia vaikuttaisi olevan 8, mutta silmämääräisesti kerroksien ohuuden vuoksi niitä ei saanut luotettavasti erotella.

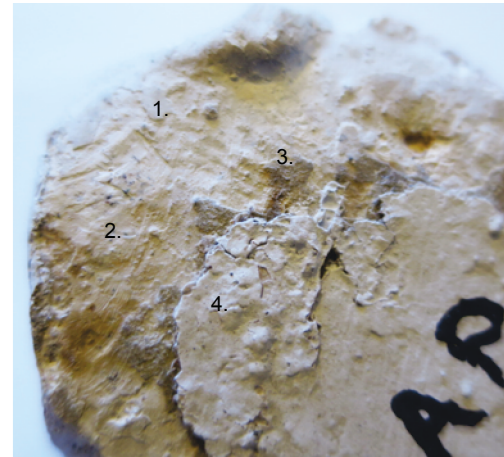
Vanhaa rappausta. Näytteestä ei valettu poikkileikkausta, sillä alimmat maalauskerrokset olivat tiukasti kiinni rappauksessa ja pintakerrokset hyvin irtonaisia (yhtenäistä näytettä ei saanut). Alimpana maalauskerrostuman vaalea 1002-Y50R mutta saisi olla hiukan punertavampi.

Kaksi alinta maalauskerrostumaa olivat sävyltään 1002-Y50R. Sävy saisi olla hiukan punertavampia. Kolmas maalauskerros oli harmaa ja neljäs nykyinen.

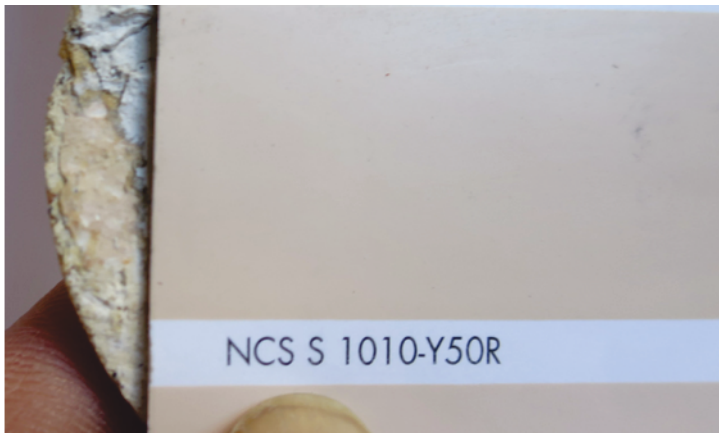
Toisena maalauskerrostuma oli vaaleanpunainen 1010-Y50R.

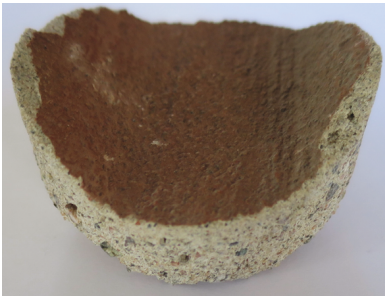
Näyte M11 pintapuolelta. Kaarevan muodon perusteella näyte on ilmeisesti otettu harkotuksen välistä. Maalauskerroksia yksi uudemman rappauksen päällä.

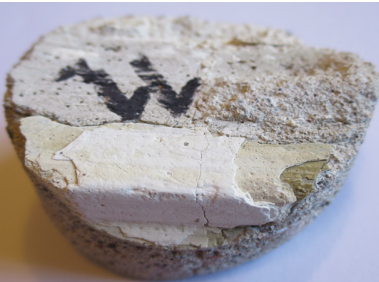
Näyte pohjapuolelta. Näytteen nurkkaan oli jäänyt vanhoja maalikerroksia uudemman rappauksen alle. Näytekoon ollessa näin pieni, ei tarkkaa kerrosasettelua voinut tehdä.

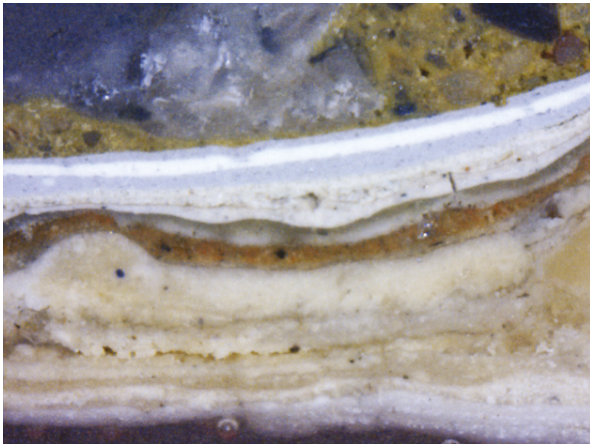
Näytteen M11 uuden rappauksen alta löytyneiden maalikerrosten poikkileikkausnäyte.

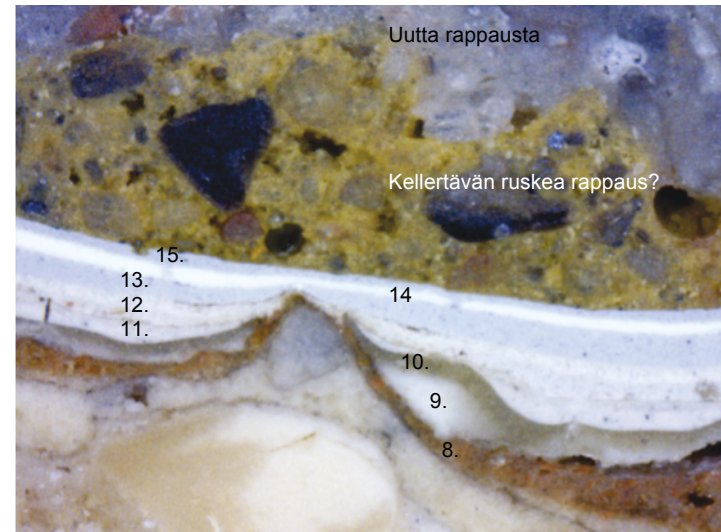
Pintakerrokset (uuden rappauksen alta). Sävykoodi on saatu kerroksista 1 (alempi kuva), 8, 10 ja 15.

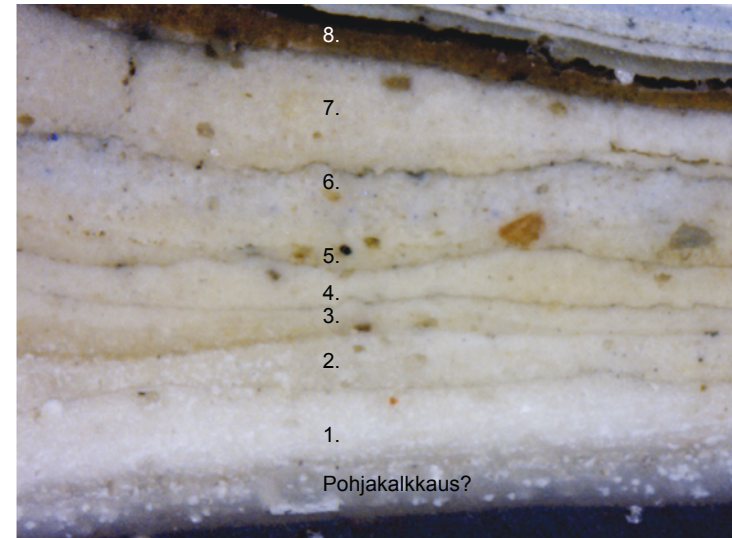
Alimmat maalauskerrokset. Alimmaisena vaikuttaisi olevan kuultavuutensa vuoksi pohjakalkkaus.

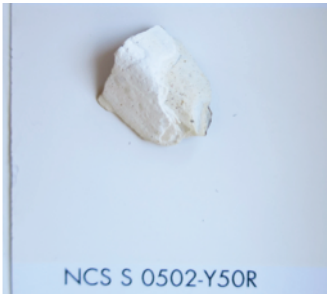
Näytteen M11 ensimmäisen maalauskerroksen sävy 0502-Y50R. Kuvassa ncs-väri-lappu sinertää.

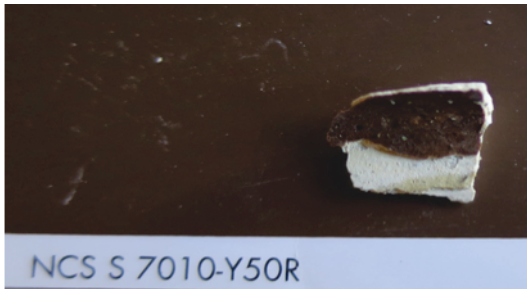
Maalauskerros nro. 8. Sävy 7010-Y50R.

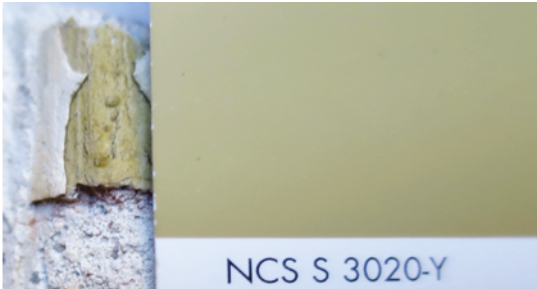
Poikkileikkauksessa kerrostuma vaikuttaa kuultavalta. Sävy 3020-Y.

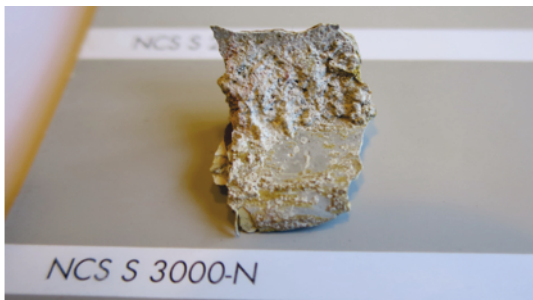
Harmaa maalauskerros ennen uutta rappauserrosta. Sävy 3000-N.

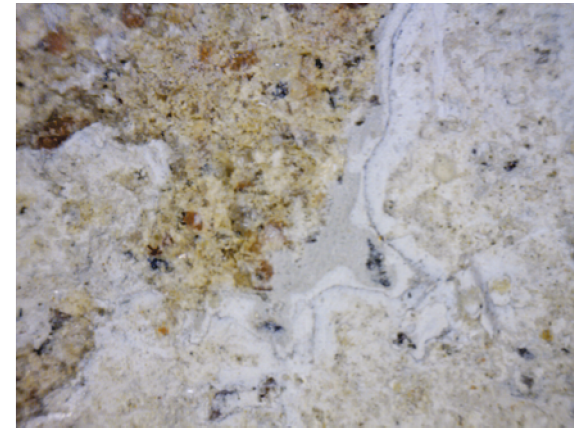
Mikroskooppikuva paljastaa alimmaisena vaalean harmaan maalikerroksen. Sävykoodia ei näytteestä luotettavasti saanut.

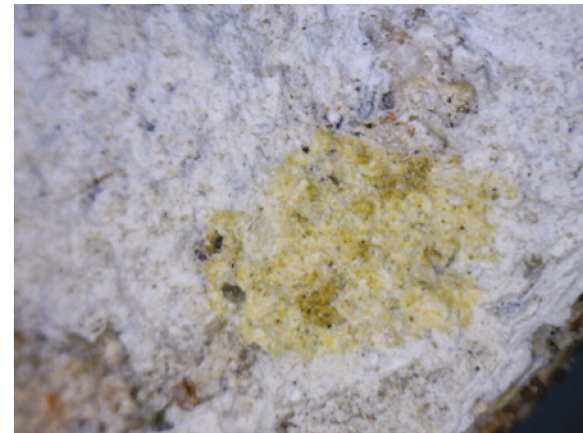
Mikroskoopin alla näytettä tarkasteltaessa oli pinnassa pieni alue keltaista.
