PINTA
FILMI

OULU PATENIEMENRANTA KAAVAMUUTOSHANKE

Arkeologinen vedenalaisinventointi

Vesilahdella 17.3.2015

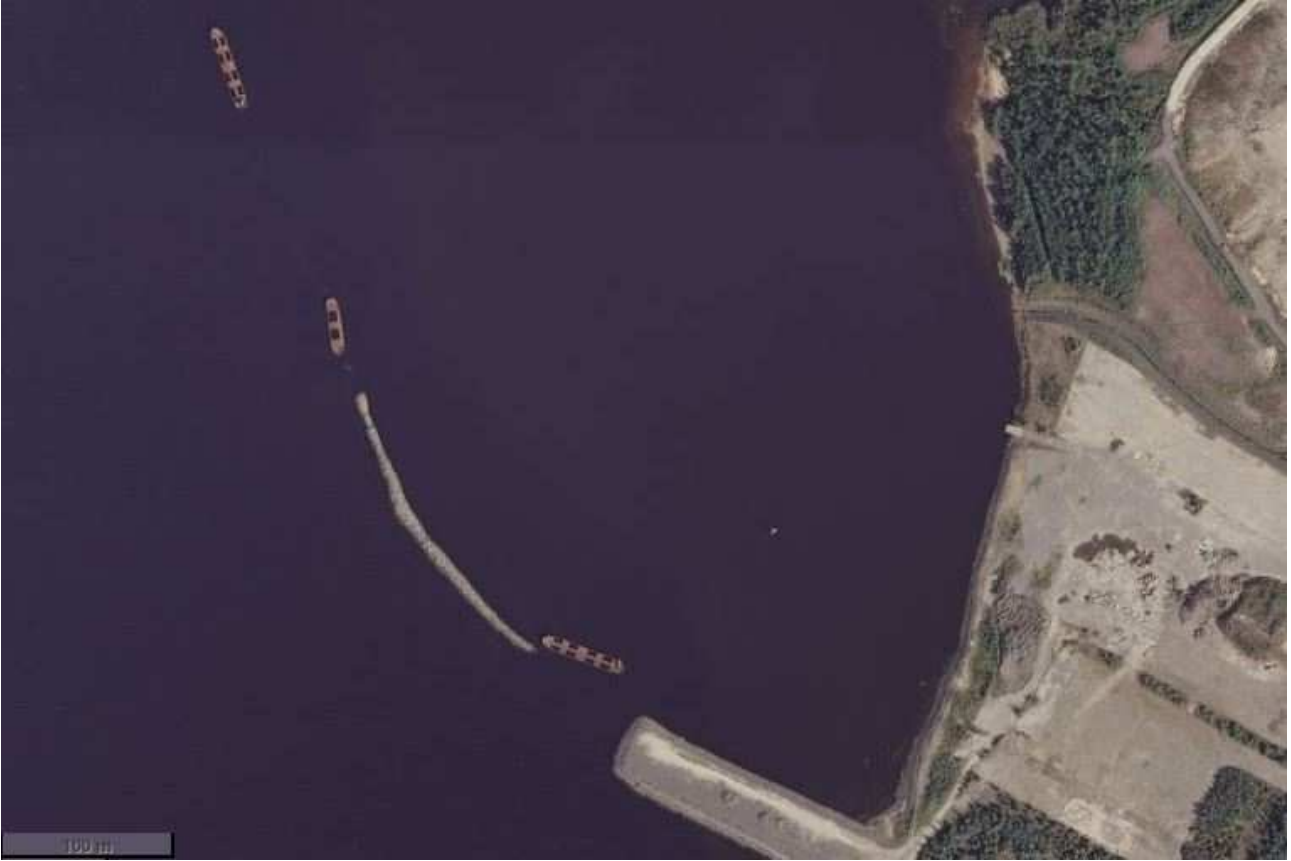
Kuva 2. Ortokuva Kiusalanniemen edustalla sijaitsevista proomuista ja aallonmurtajasta. Kolme proomuista näkyy pintaan, neljäs sijaitsee veden alla keskimmäisen proomun pohjoispuolella.

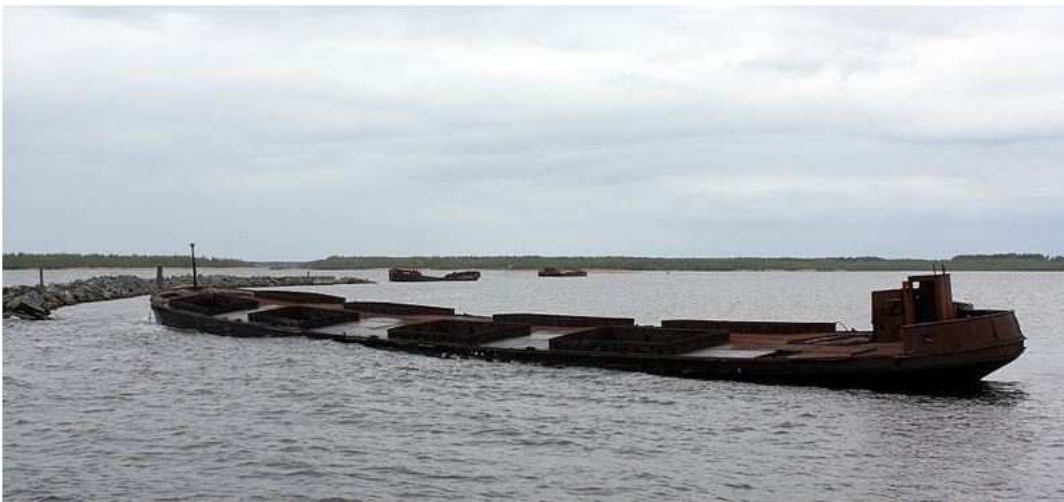
Kuva 3. Tukkialtaan edustalle, Kiusalanniemen pohjoispuolelle upotetut proomut. Louheesta tehty aallonmurtaja näkyy kuvassa proomujen välissä. Kuvälähde:

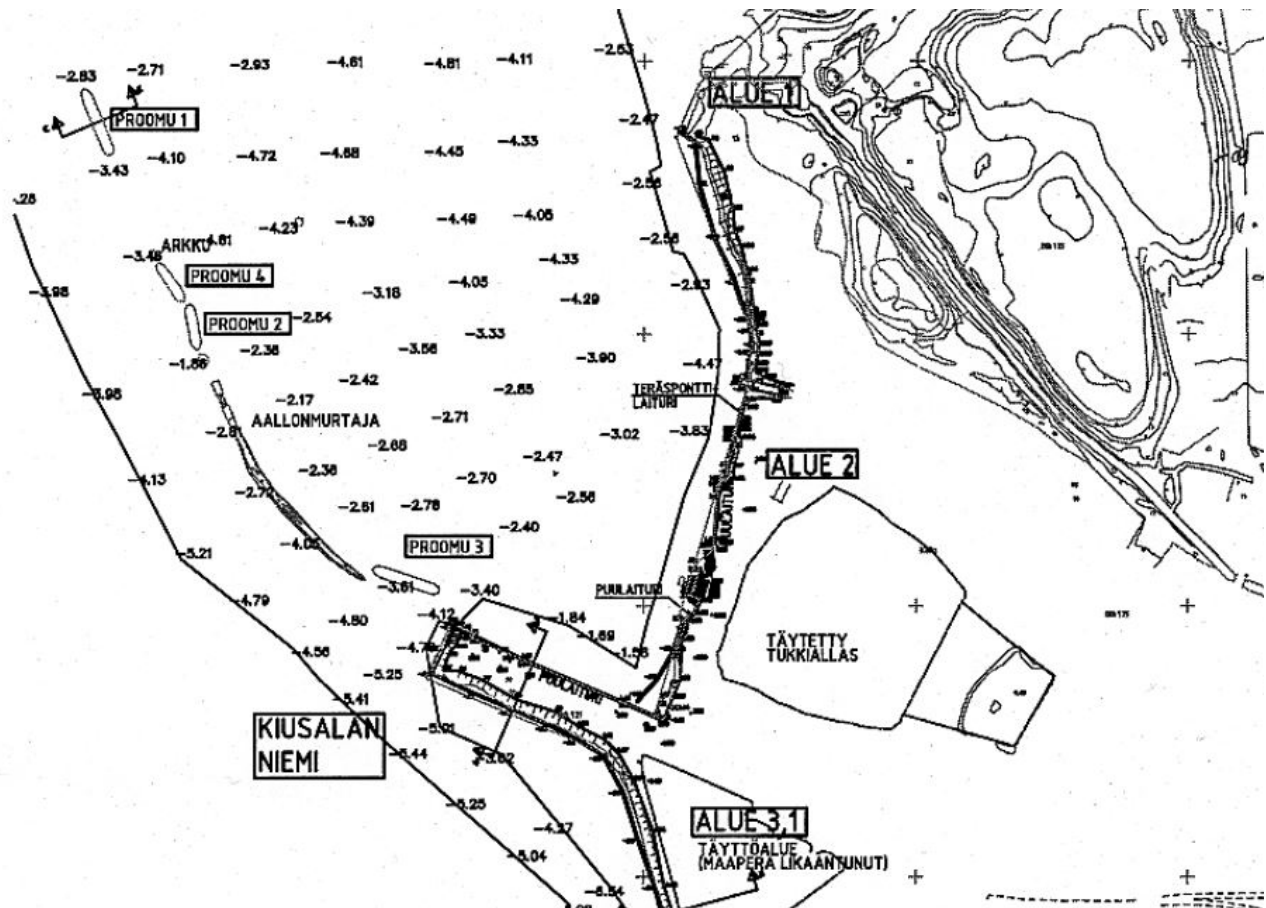
Kiusalanniemen edustalla sijaitsee louherakenteinen aallonmurtaja, jonka jatkeena neljä upotettua proomua sijaitsevat. Alueella sijaitsee myös jonkinlainen arkkurakenne ennen ulointa proomua (kartta 6.). Arkku on todennäköisesti liittynyt tukkien ohjaamiseen ja se on ilmeisesti valmistettu betonista²⁶. Taskisenperän venesataman väylä sijaitsee uloimman proomun ja arkkurakenteen välissä. Kiusalanniemen pohjoispuolisilla alueilla on uitettu ja säilytetty sahalle tuotua puuta lähes 100 vuoden ajan. Puuta on vetyessään uponnut pohjaan eikä kaikkea ole todennäköisesti poistettu sahan toiminnan loppuessa. Aallonmurtajan vieressä ja erityisesti pohjoispuolella merenpohjassa on esteitä, joiden seurauksena vesillä liikkuminen ei ole turvallista törmäysvaaran vuoksi.²⁷ Mikäli alueelle suunnitellaan liikennöintiä jatkossa, voi olla syytä päivittää mahdollista törmäysvaaraa aiheuttavien objektien luonne ja sijainti. Edellä esitelty ympäristö sijaitsee alueella, mihin hankkeella on arvioitu olevan mahdollisia vaikutuksia (ks. kartta sivulla 4).

Kartta 6. Proomujen, aallonmurtajan ja arkkurakenteen sijainti. Proomu 4:n päässä lukee "ARKKU". Karttalähde: Oulun kaupunki tekninen keskus 2002.

Vuonna 2002 proomut on suunniteltu maisemoitavaksi osaksi aallonmurtajaa siten, että kannen teräsrakenteet poistetaan ja proomut täytetään maatyötöllä. Ulkoreunat luiskataan proomujen ulkopuolella.²⁸ Maaliskuussa 2015 proomujen poistamiseksi tai maisemoimiseksi ei ole tiedossa olevia suunnitelmia.²⁹

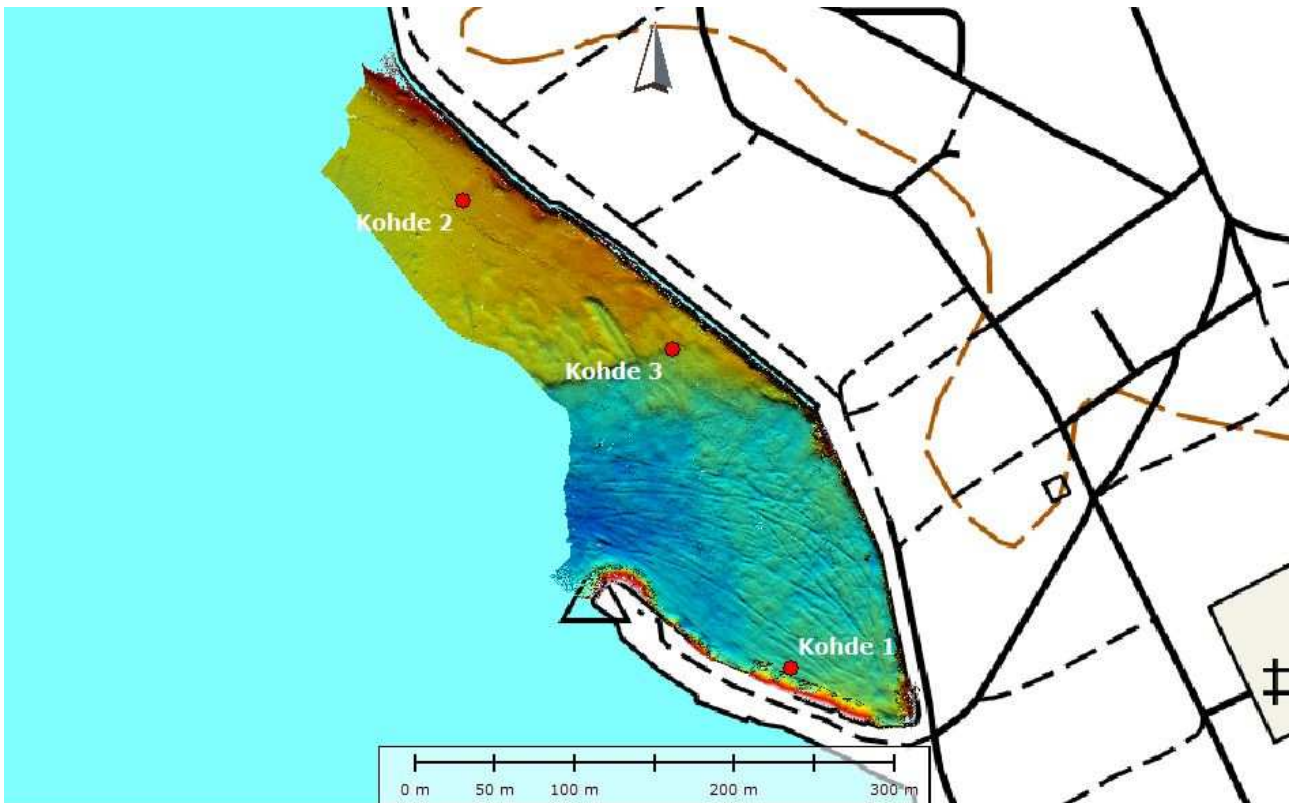
Kartta 8. Kohdekartta havaituista anomaliaista. Ruoppausjäljet pohjassa erottuvat selvästi. Karttapohja © Maanmittauslaitos.
