**HELSINKI KRUUNUSILLAT-HANKE**

**Arkeologiset tarkastukset**

Vesilahdella 15.6.2015

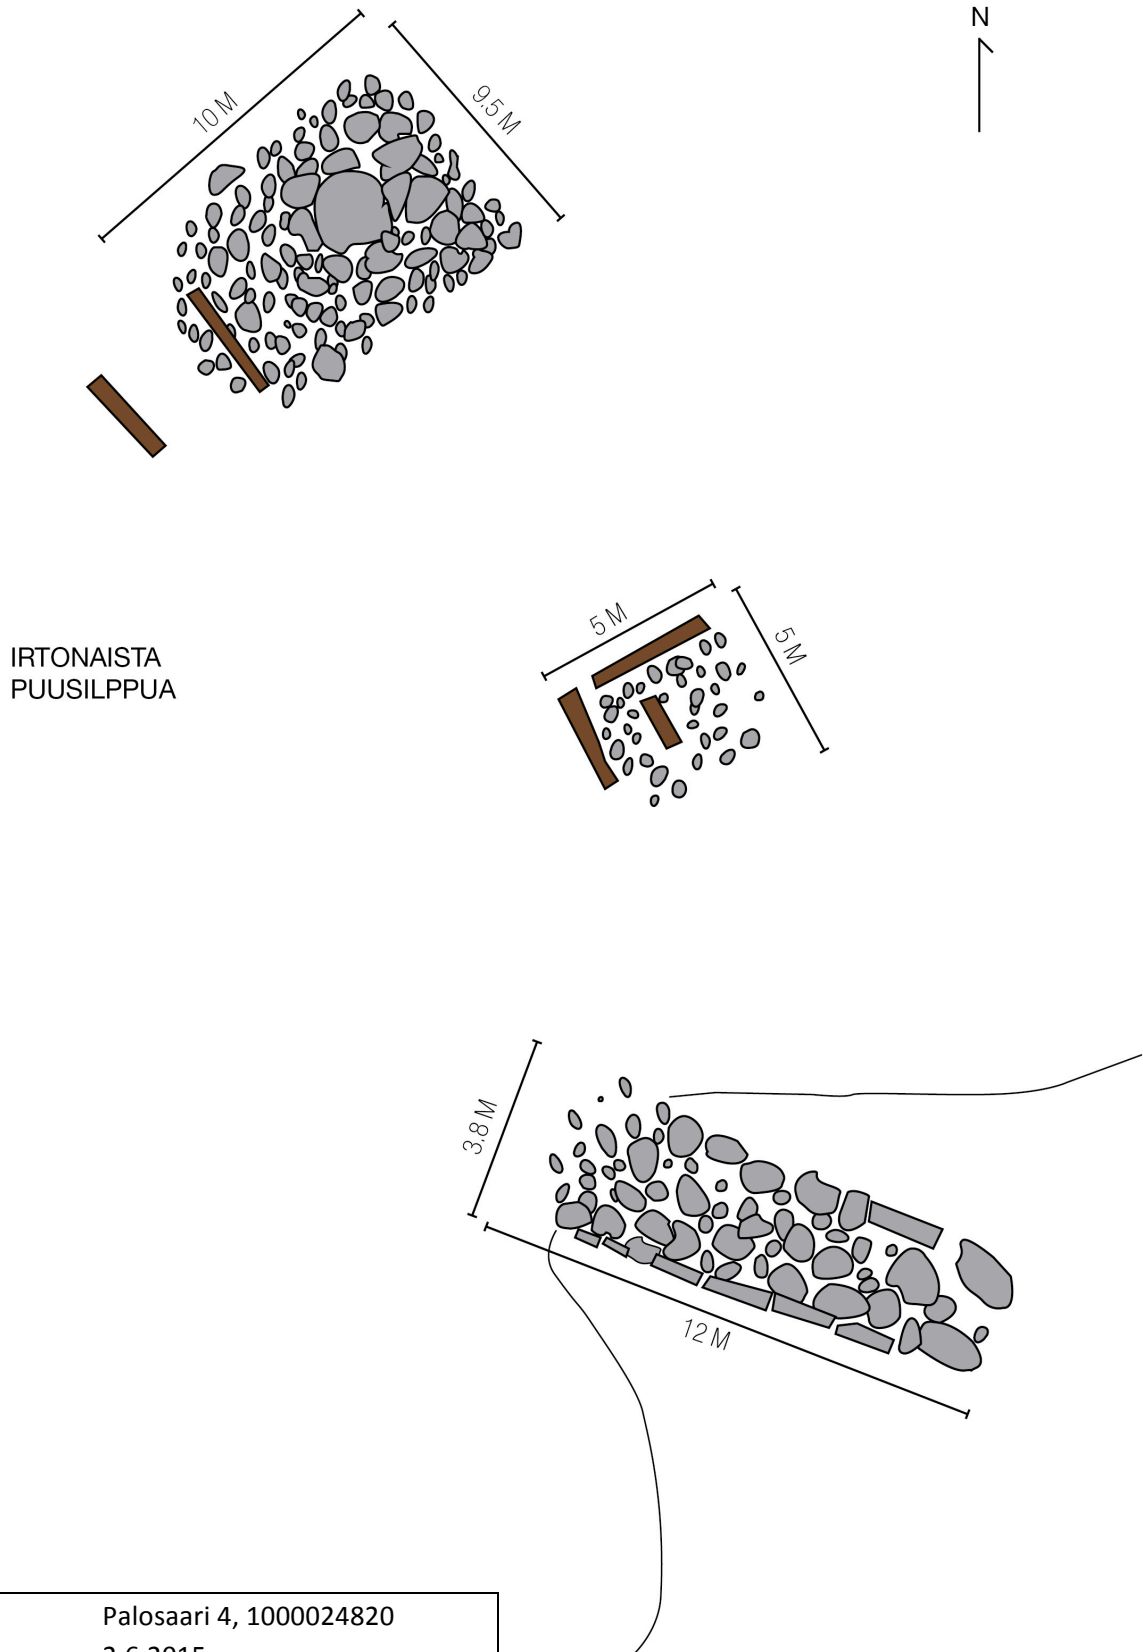
## LIITE 2

Toinen arkku on alaosastaan noin 5 x 5 metriä ja yläosastaan noin 4 x 4 metriä. Sen etäisyys rannasta on noin 7,5 metriä. Etäisyys on mitattu arkun keskikohdasta. Arkun ympärillä veden syvyys on noin 1 metri. Arkussa havaittiin kolme erillistä hirttä, joista pisin sijaitsee rannansuuntaisesti arkun ulapanpuoleisella kyljellä. Hirren pituus on noin kolme metriä. Arkun lyhyemmällä sivulla sijaitsee hirsi, jonka pituus on noin 2 metriä. Sen toisessa päässä on salvos. Kolmas hirsi sijaitsee arkun keskivaiheilla ja se katoaa näkyvistä kivien sekaan noin metrin jälkeen.

Arkuissa ei ole päällisin puolin havaittavissa juurikaan hirsirakenteita. Hirret ovat joko irronneet salvoksistaan tai ne on purettu. Rakenteet ovat matalassa vedessä myös erittäin alltiita jään liikuttaville voimille. Arkkujen etäisyys toisistaan on noin 12,5 metriä.

Kohde:	Palosaari 4, 1000024820
Pvm.:	2.6.2015
Mittakaava:	Suuntaa-antava
Piirros ja mittaus:	Maija Huttunen ja Eveliina Salo
Puhtaaksi piirtänyt:	Ville Peltokorpi

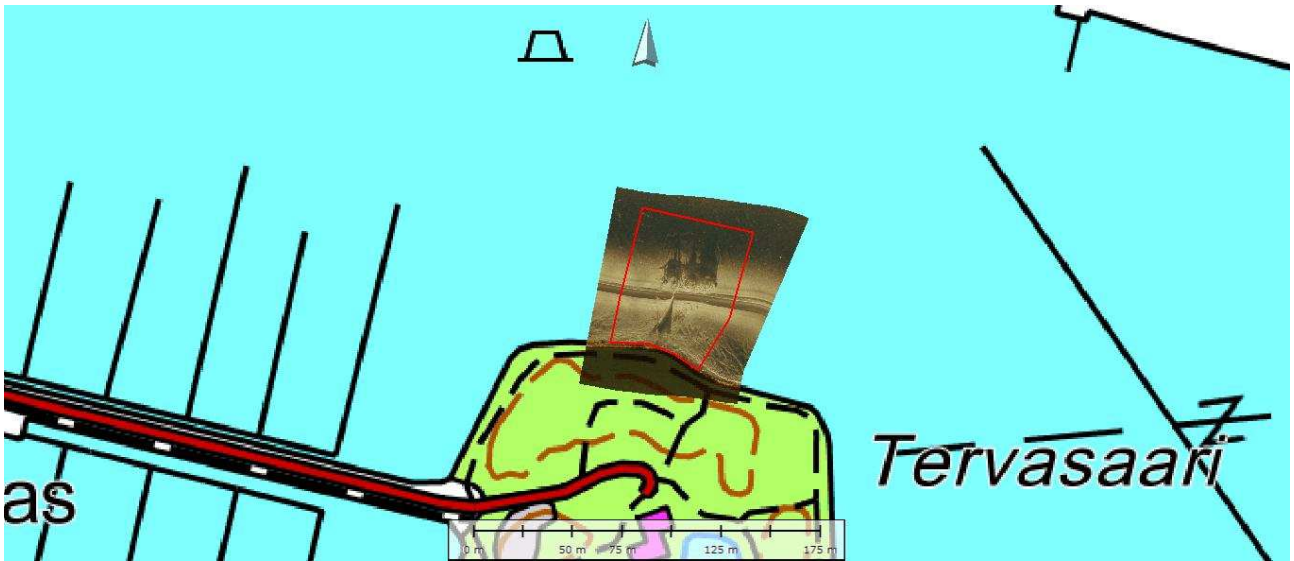
**Liite 3.** Esitys muinaisjäännöksen Tervasaari 1 (mj.tunnus 1000023932) rajaukseksi. Rajaus on tehty 20 metrin päähän rakenteen uloimmista osista.

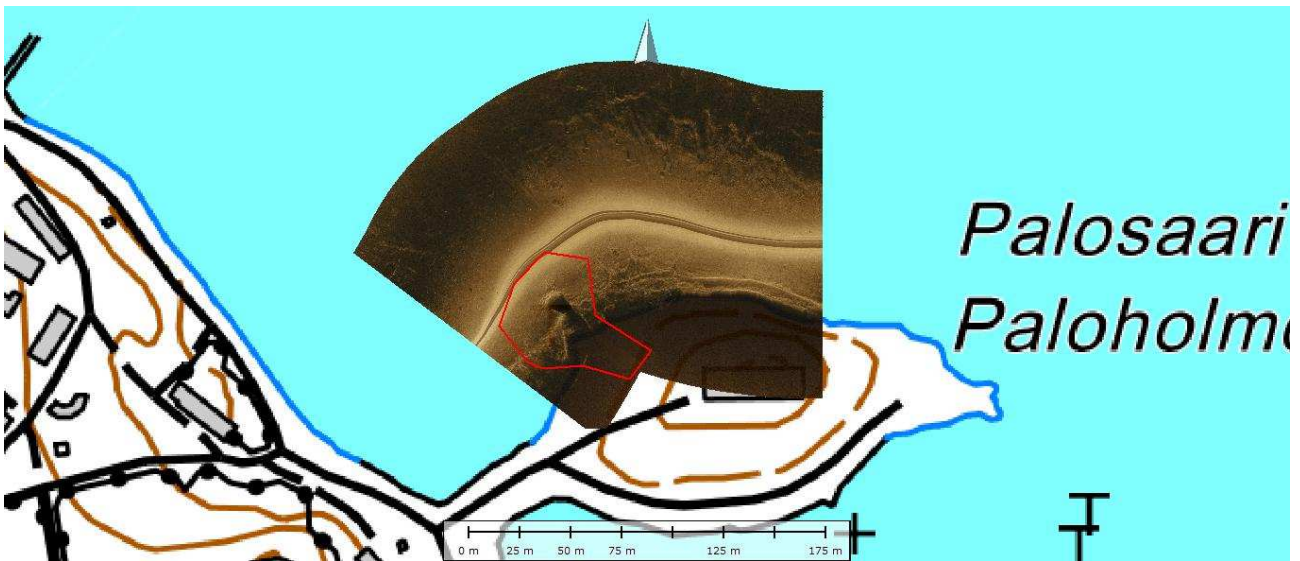
**Liite 4.** Esitys muinaisjäännöksen Palosaari 4 (mj.tunnus 1000024820) rajaukseksi. Rajaus on tehty 20 metrin päähän rakenteen uloimmista osista. Rajauksessa on otettu huomioon myös rannalla sijaitseva perustus.
