# S V A R T H O L M A N L I N N O I T U S

Restauroidiraportti

KATI SALONEN JA MONA SCHALIN ARKKITEHDIT OY 7.2.2014

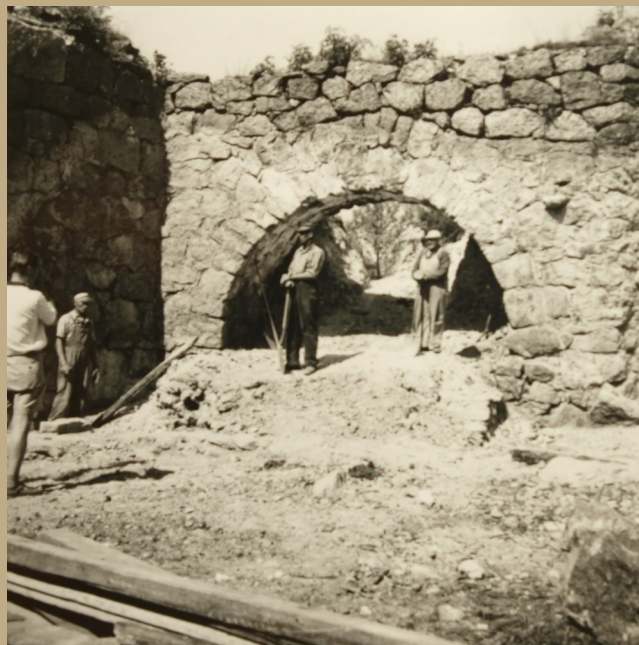
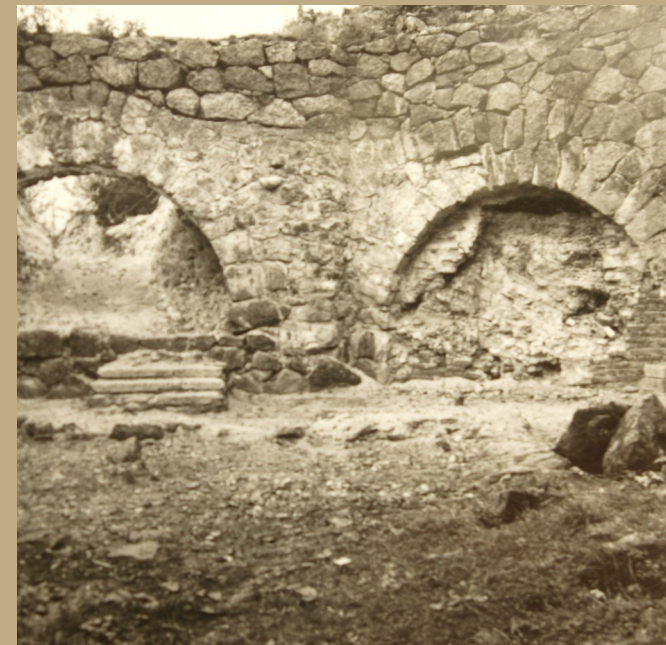
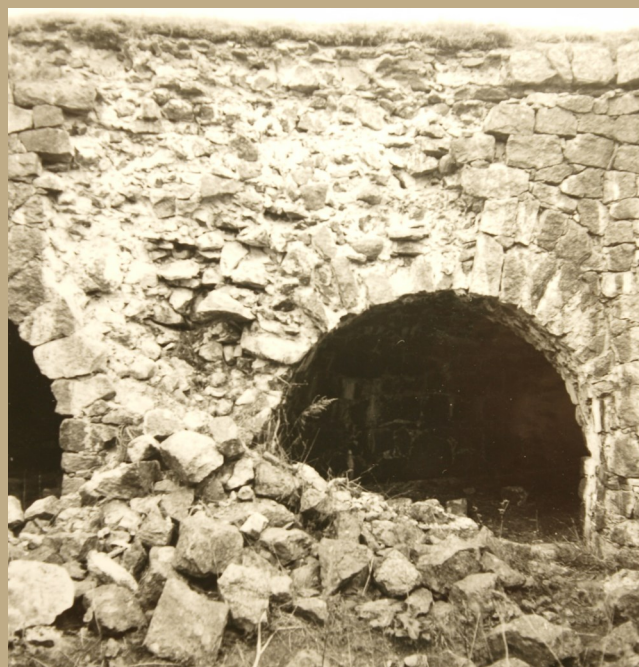
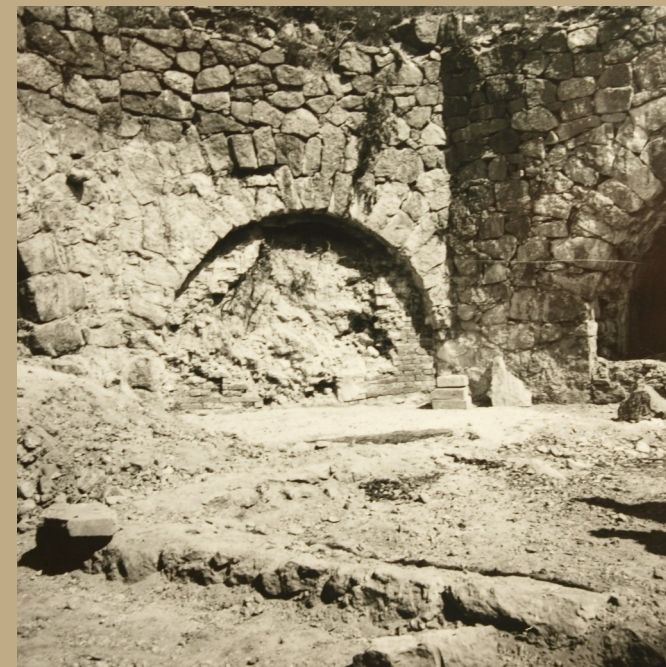
*Bastioni Schantzin bastionipihaa tyhjennetään vuonna 1959 (ylhäällä). Muureja peittäneen rautiokasan aikaisempi korkeus näkyy selvästi muuripinnoissa: peitossa olevat osat ovat kalkin vaalentamia ja säälle alttiina olleet yläosien saumat ovat rapautuneet laastittomiksi. Alhaalla vasemmalla sortunutta pintakiveystä piha itäisivulla, oikealla alhaalla bastionipihalla sijainneen kaksikerroksisen hirsirakenteisen varastorakennuksen perustusladelma.*

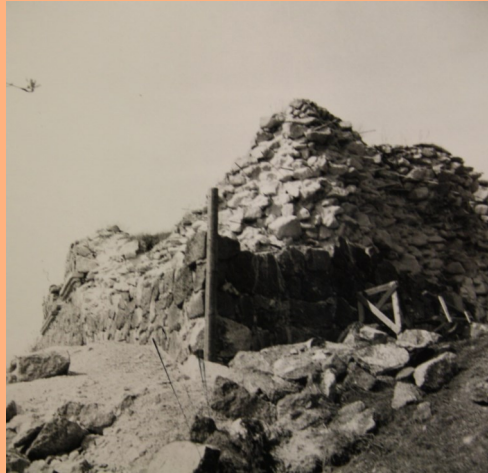
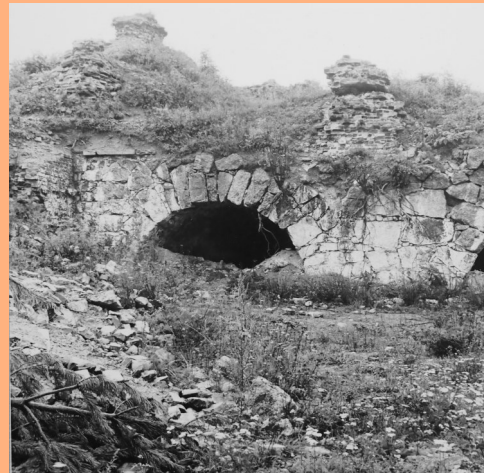
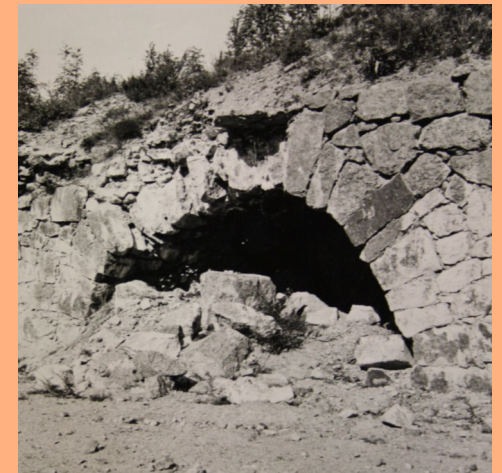
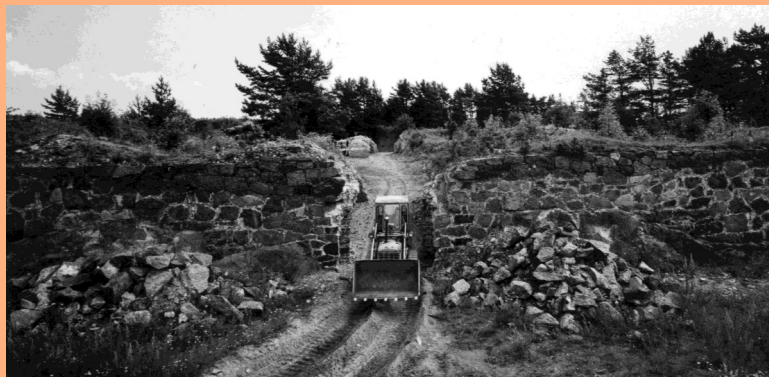
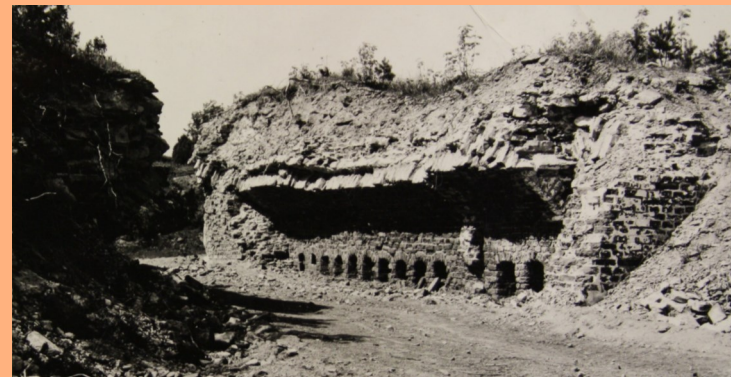
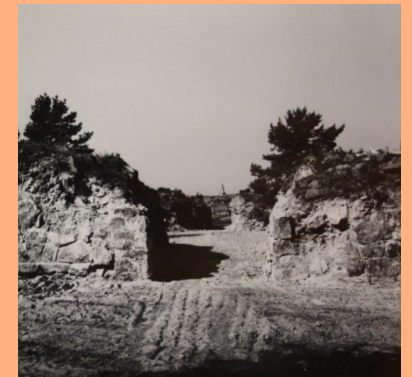
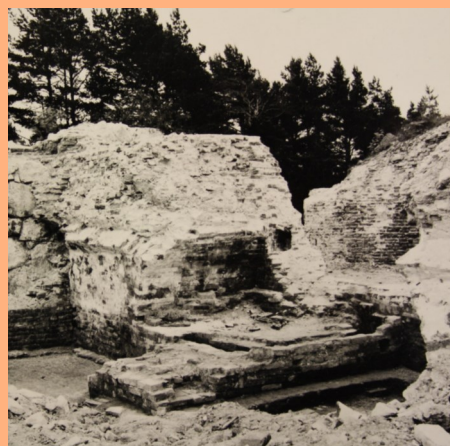
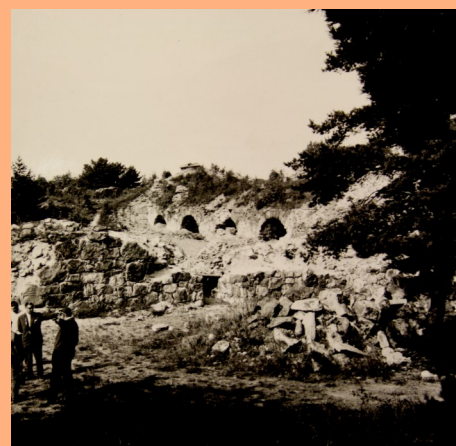
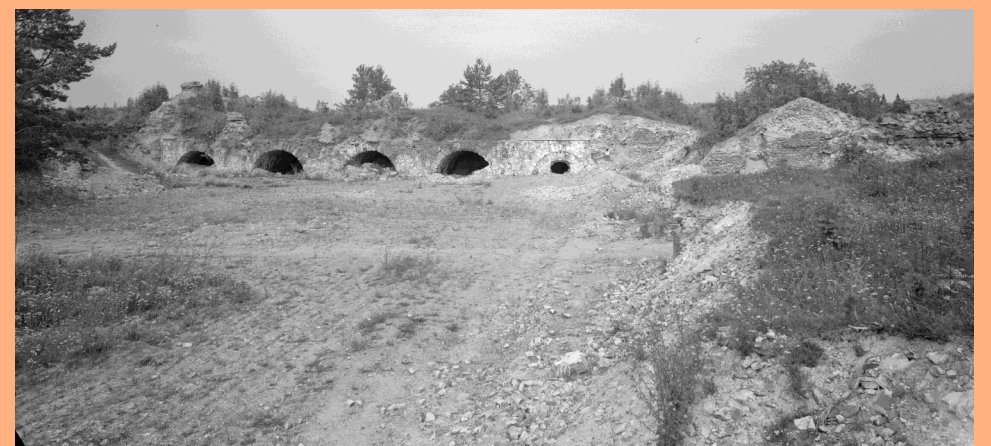
*Kuvio 1960-luvun alkupuolen restaurointikohteista: ylärivissä bastioni Schantzin sortunut kärki ja bastionipihan vaurioituneita holveja, keskirivissä läntisen ja itäisen sisäänkäynnin raivaustöitä, alhaalla itäisen (vasemmalla) ja pohjoisten kurtiinirakennuksen jäännöksiä.*

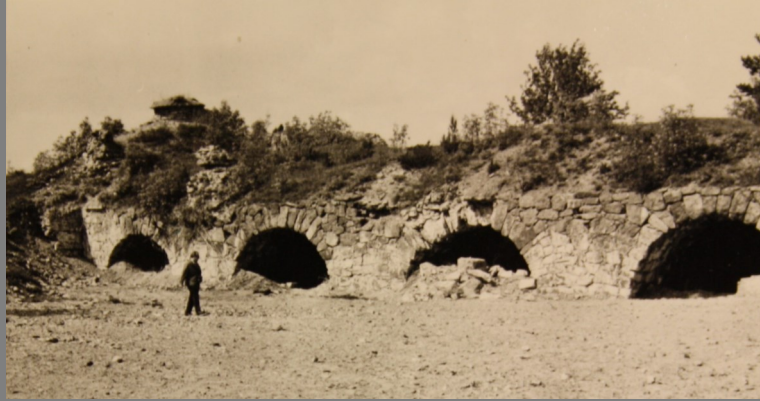
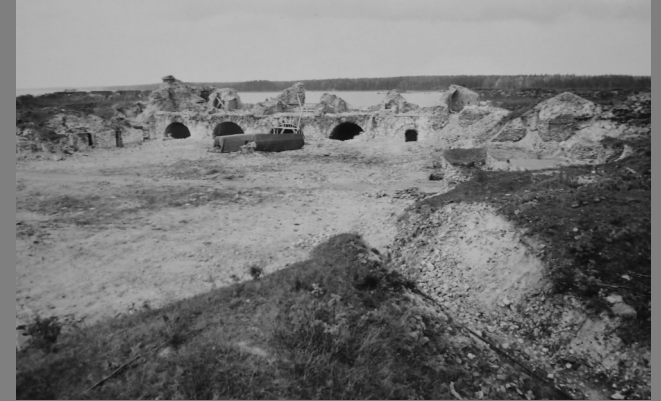
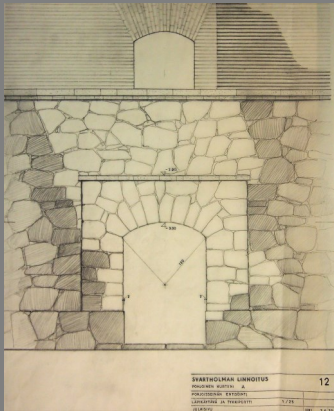
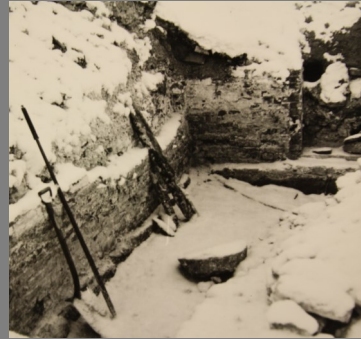
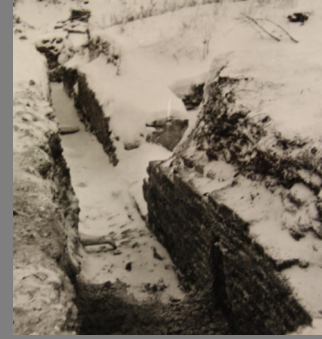
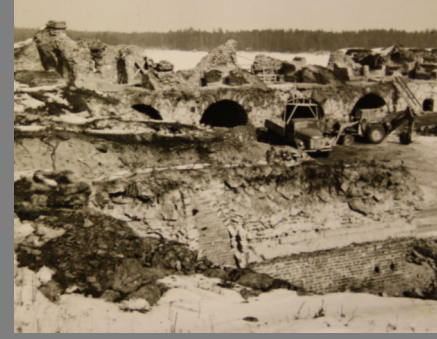
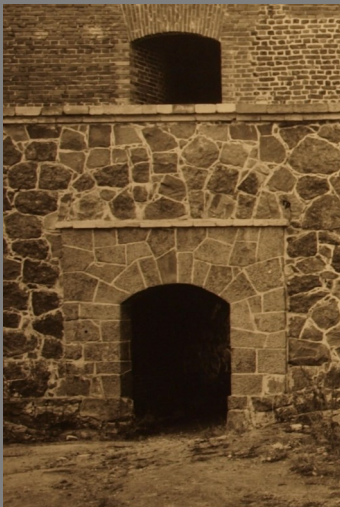
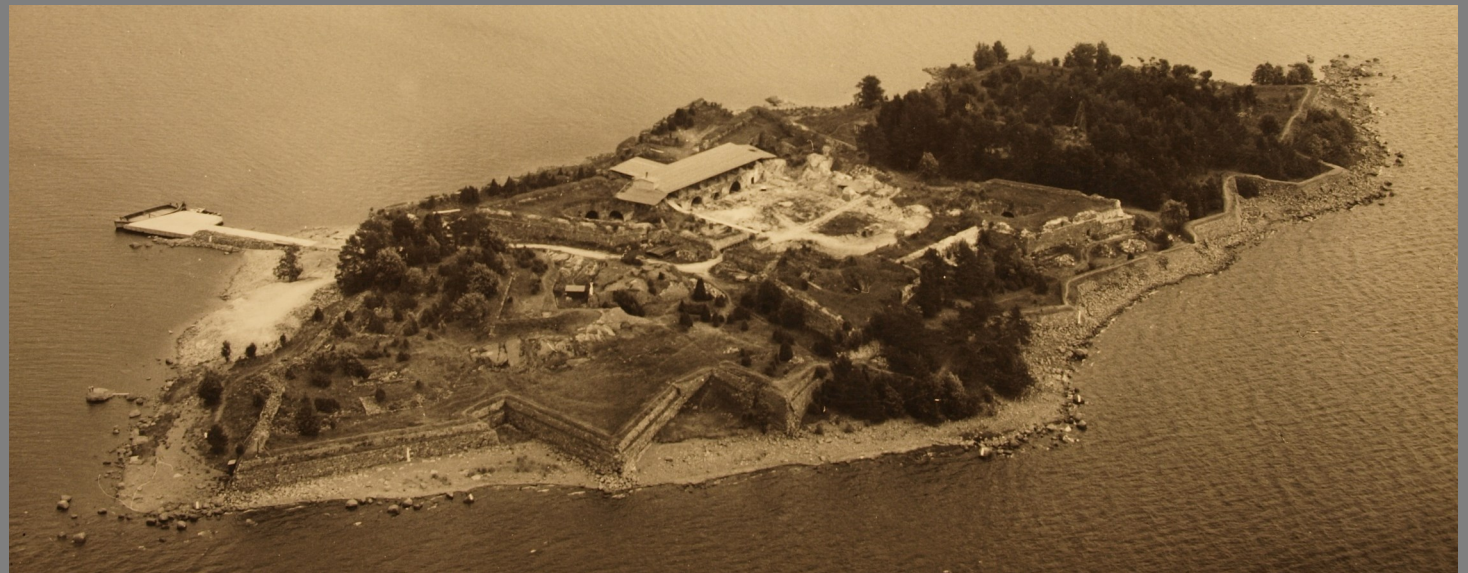
*Kaivutöiden aloittaminen marraskuussa johtui luultavasti työllisyystöiden aikataulusta, sillä se oli sekä työn suorittamisen että kivrakenteiden säilymisen kannalta epäedullisin ajankohta (ylhäällä oikealla). Pohjoisen kurtiinirakennuksen toinen kerros paljastettiin kokonaan (keskellä) ja suojattiin väliaikaiseksi tarkoitettulla katoksella (alhaalla). Vasemmalla Esko Vormalan suunnitelma pohjoisen kurtiin tuhoutuneen portin rakentamiseksi uudelleen (ylempi kuva) ja valmis rakenne vuonna 1976 (alempi kuva).*

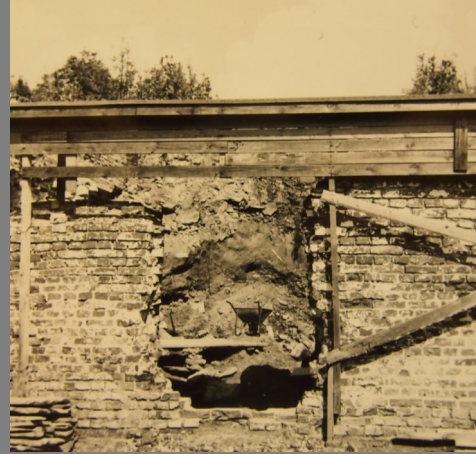
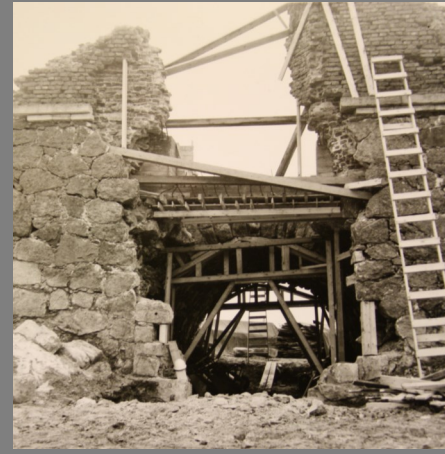
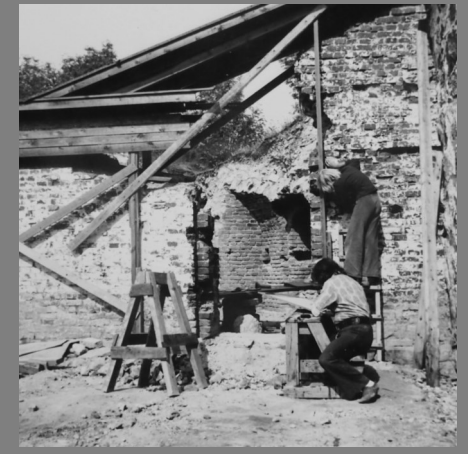
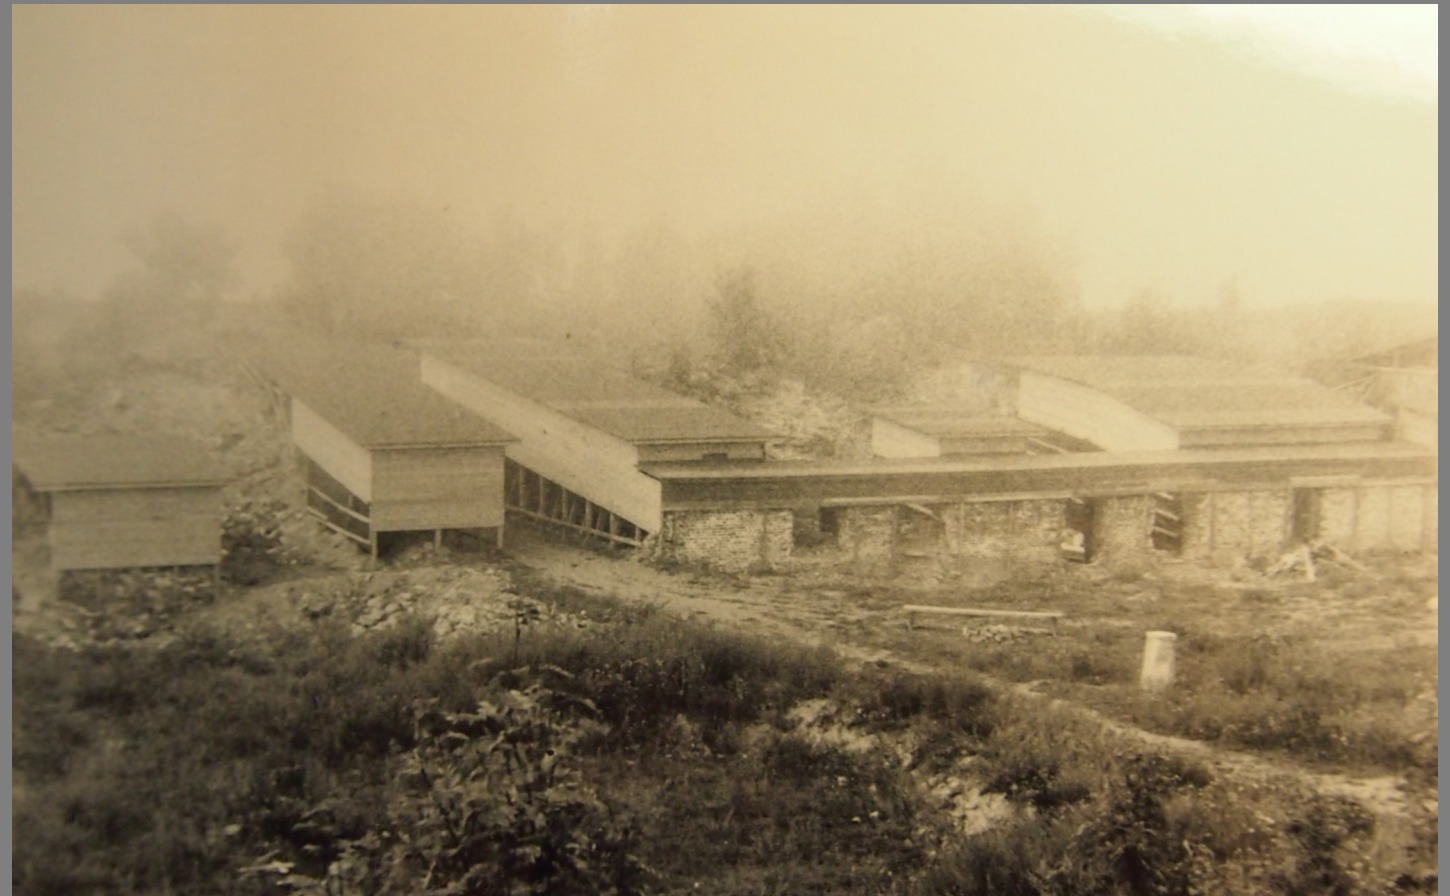
*Tällä sivulla valokuvia vuosilta 1973-1974: läntisen kurtiinin sisäpihan puoleisen seinän ikkunaaukko suojattuna väliaikaisella katoksella (ylhällä vasemmalla), pohjoisen kurtiinin tuhoutuneen porttihalvin muuraustyötä varten pystytetty muotti (ylhällä keskellä, vrt. myös piirustukset edellisellä aukeamalla) ja mittausdokumentoijat työssä sisäpihan luoteisnurkassa (ylhällä oikealla). Alahaalla näkymä sisäpihalle kaakosta.*

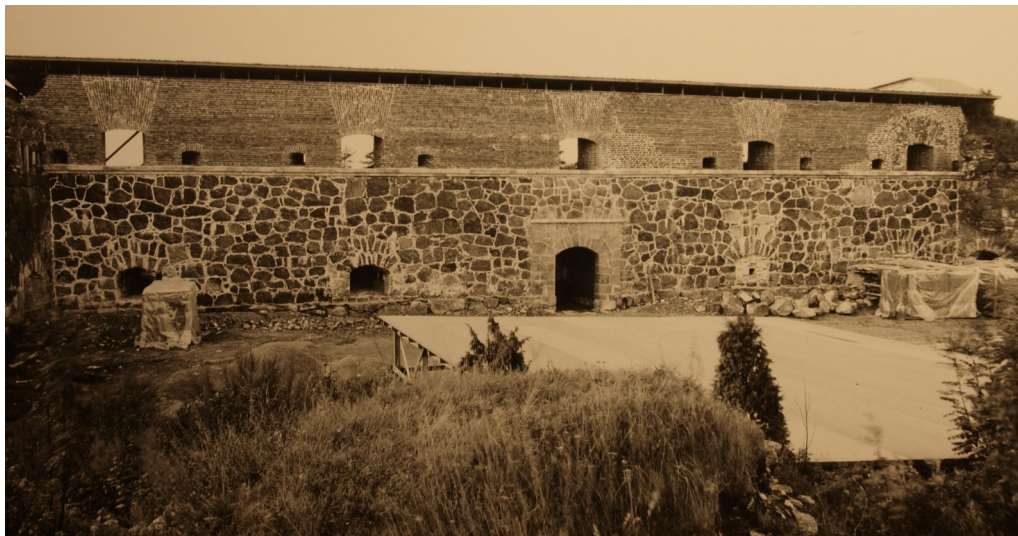
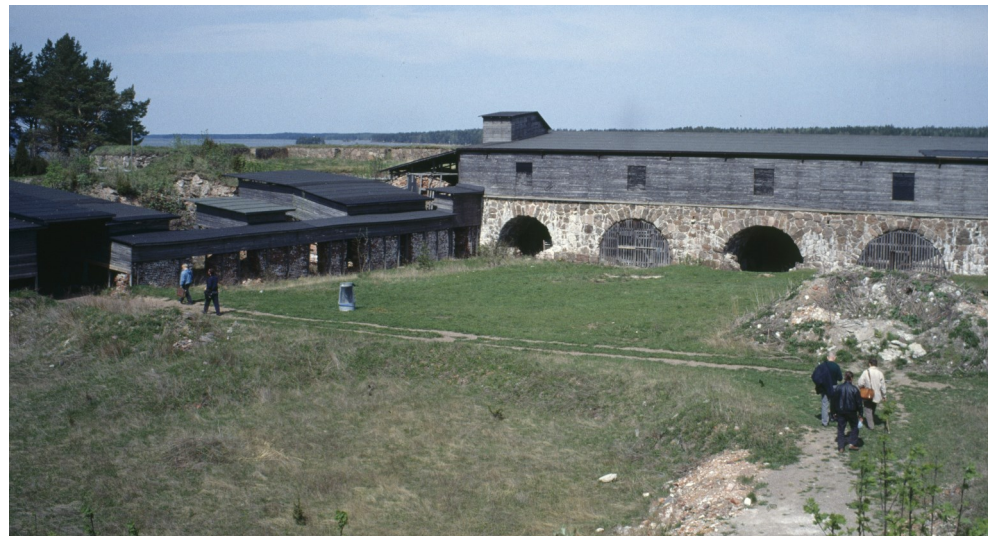
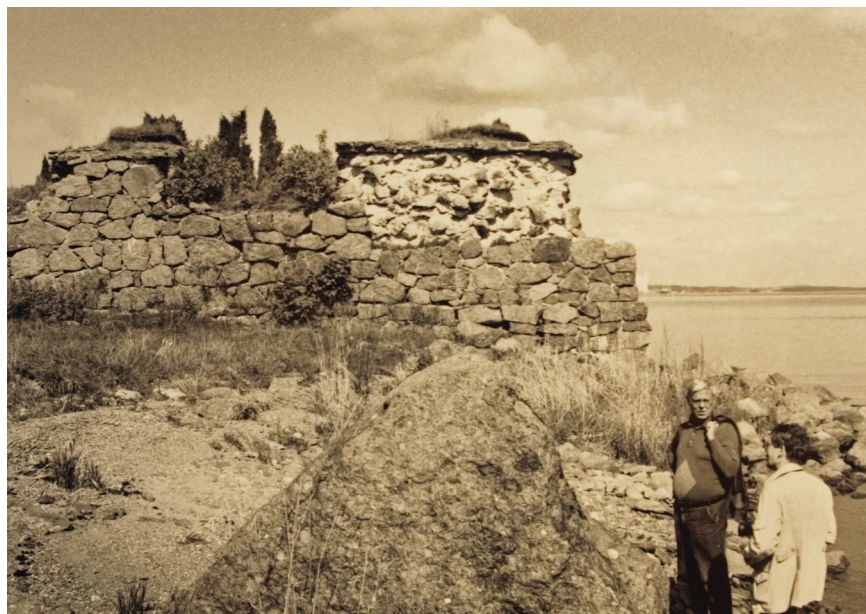
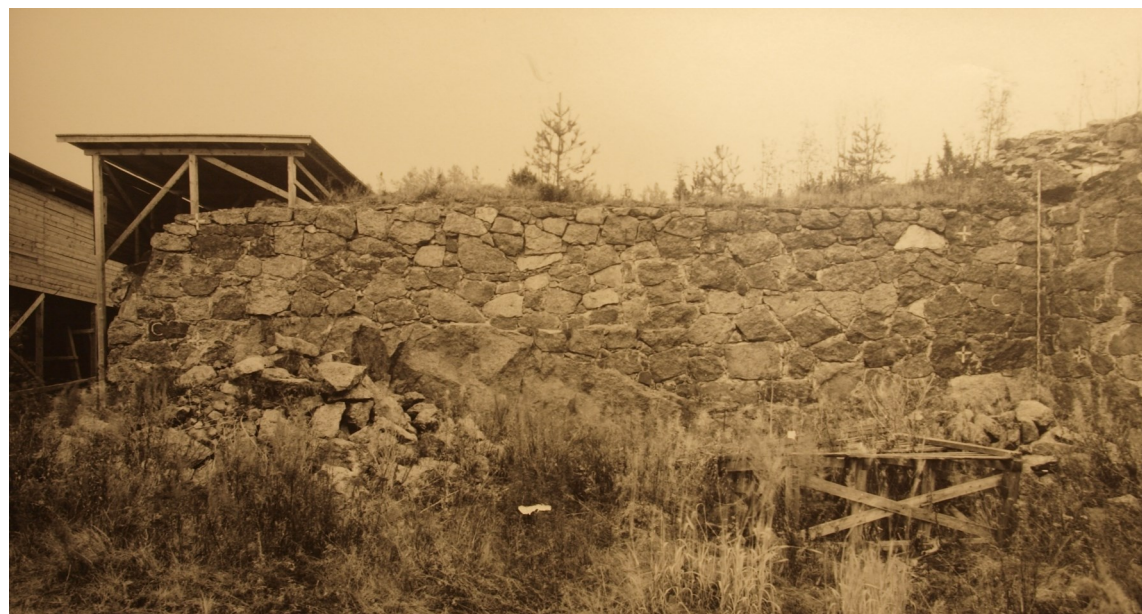
*Pohjoisen kurtiin pohjoisjulkisivu restauroinnin jälkeen vuonna 1976 (ylhäällä vasemmalla) ja linnoituksen sisäpihan pohjoisosa katoksineen vuonna 1994 (oikealla). Alarivissä pohjoisen esivarustuksen koillisnurkka (vasemmalla) ja läntisen kurtiinirakennuksen ulkomuuria vuonna 1985.*

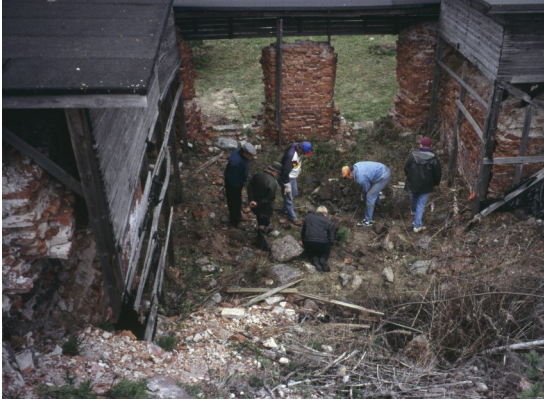
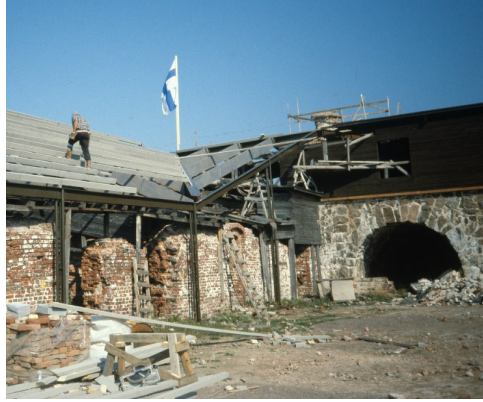
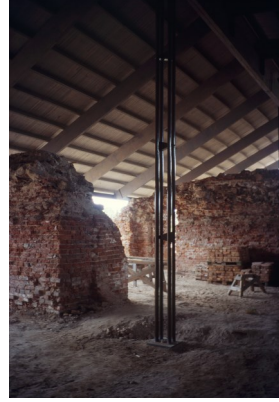
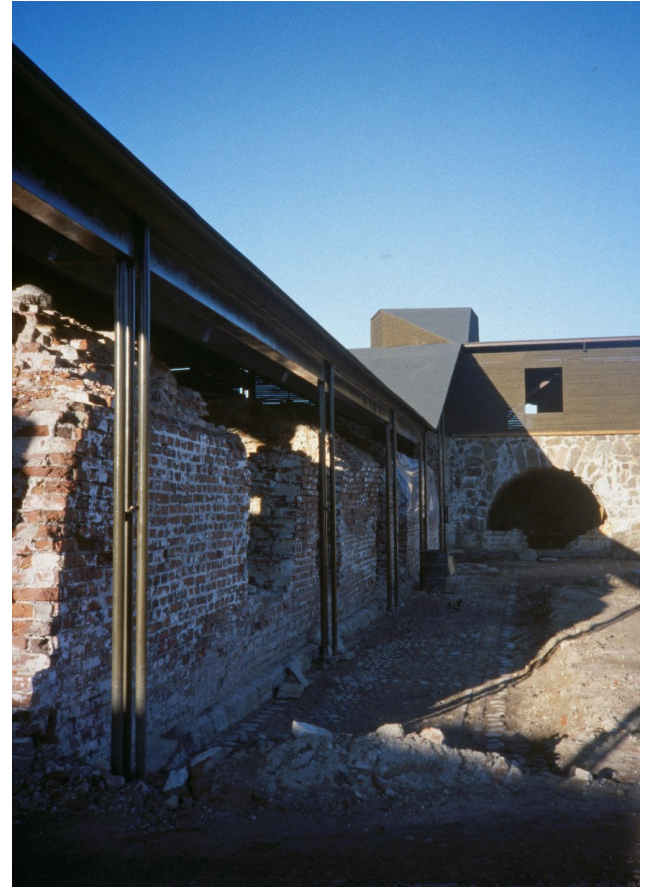
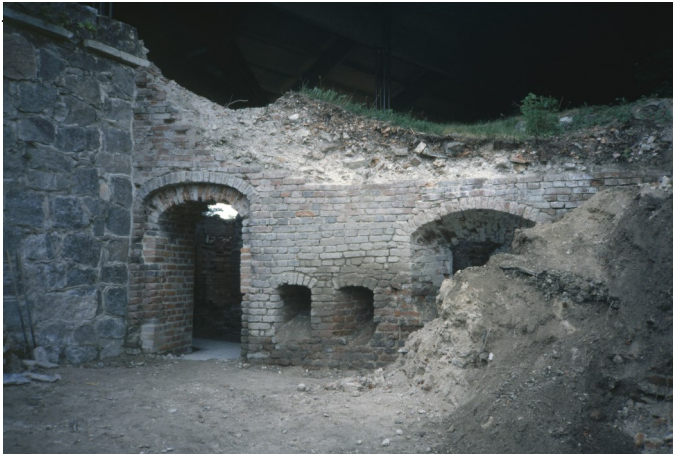
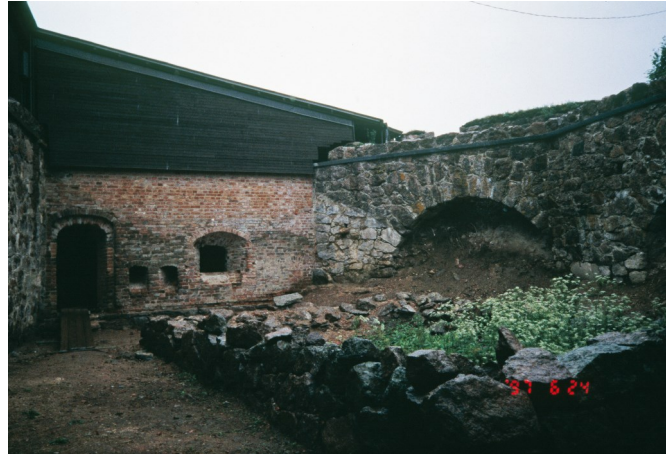
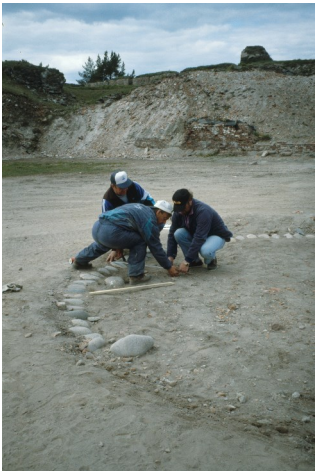
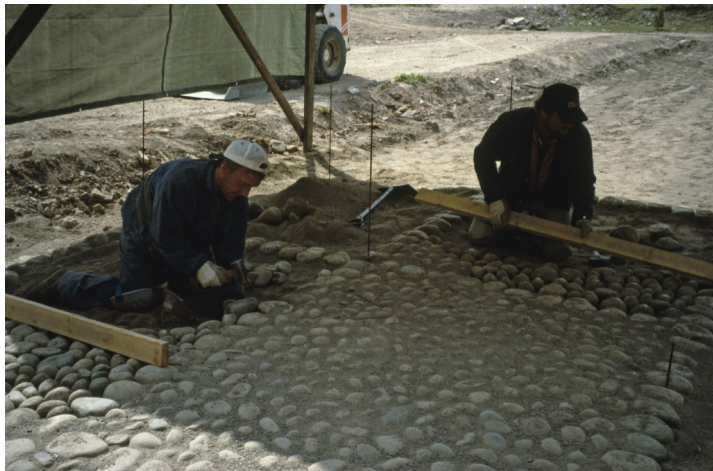
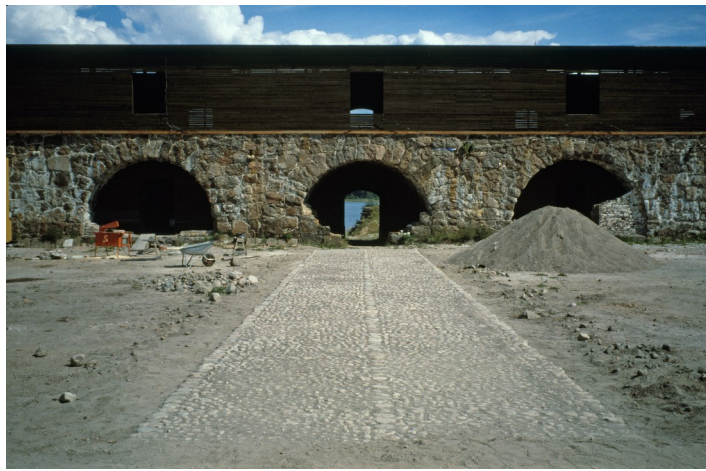
*Viereisen sivun kuvat: Läntisen kurtiin suojakatoksen perustamisolosuhteita tutkitaan vuonna 1992, katos harjakorkeudessaan vuonna 1995, näkymä läntisestä kurtiinista katoksen alta ja valmis katos vuonna 1997 (ylärivi). Keskellä bastioni Nordenskiöldin ja läntisen kurtiin välisen seinän suojarakenne, alarivissä sisäpihan kiveyksen keskiympyrän merkitseminen hiekkään (vasemmalla) kiveyksen latomista (keskellä ja valmis kiveys (oikealla)).*

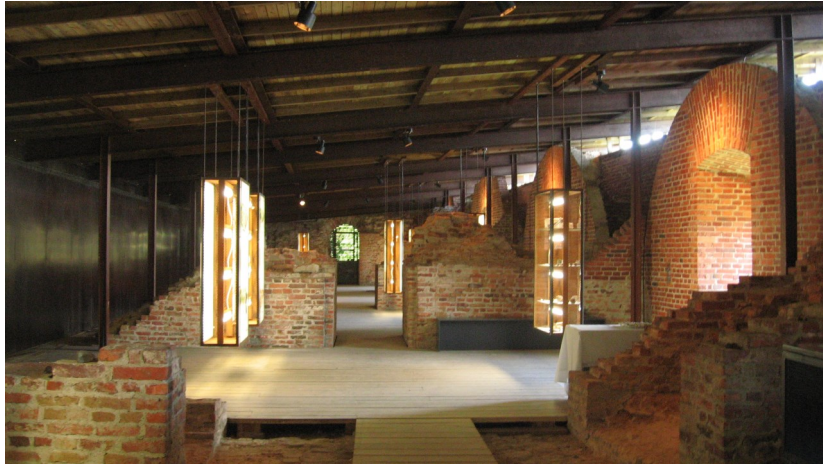
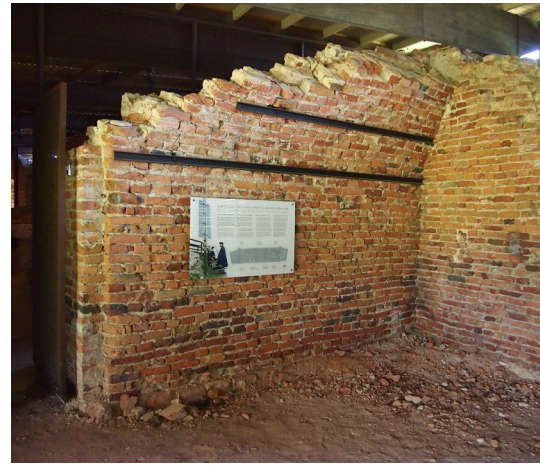
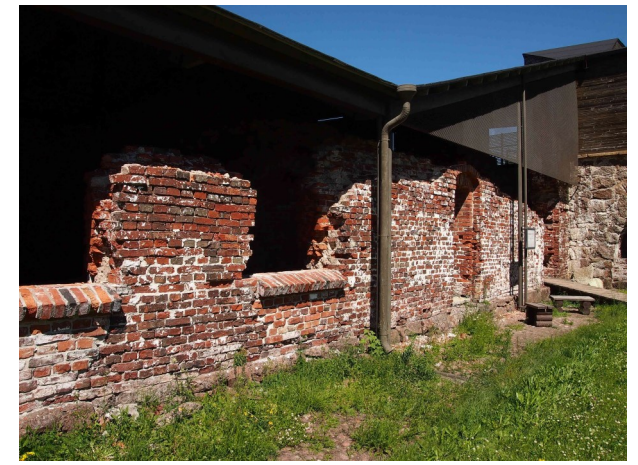
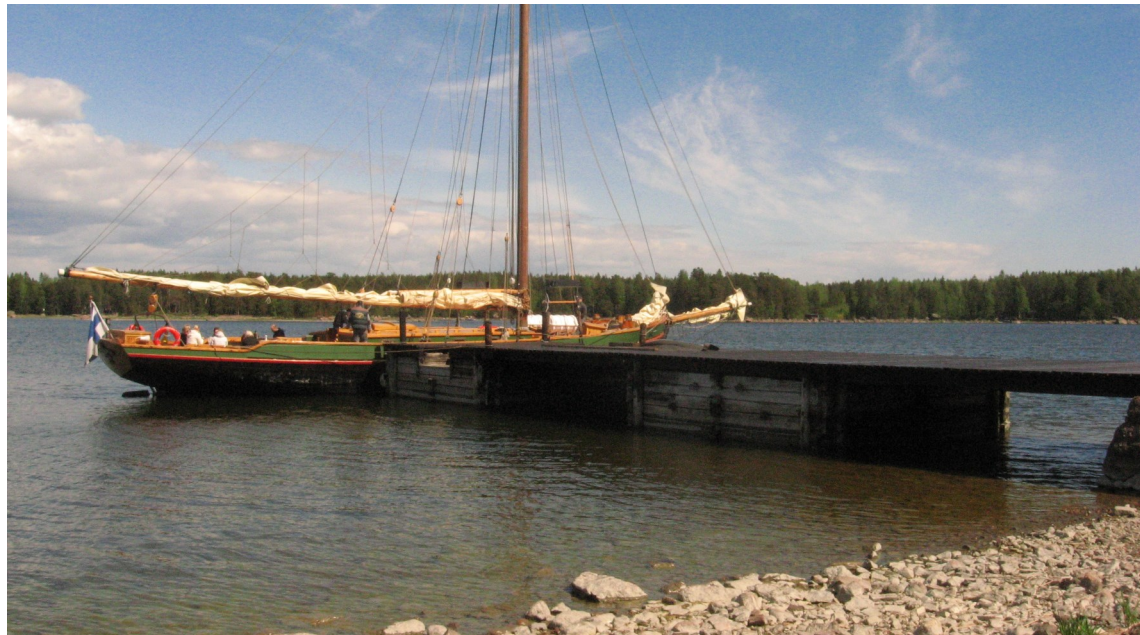
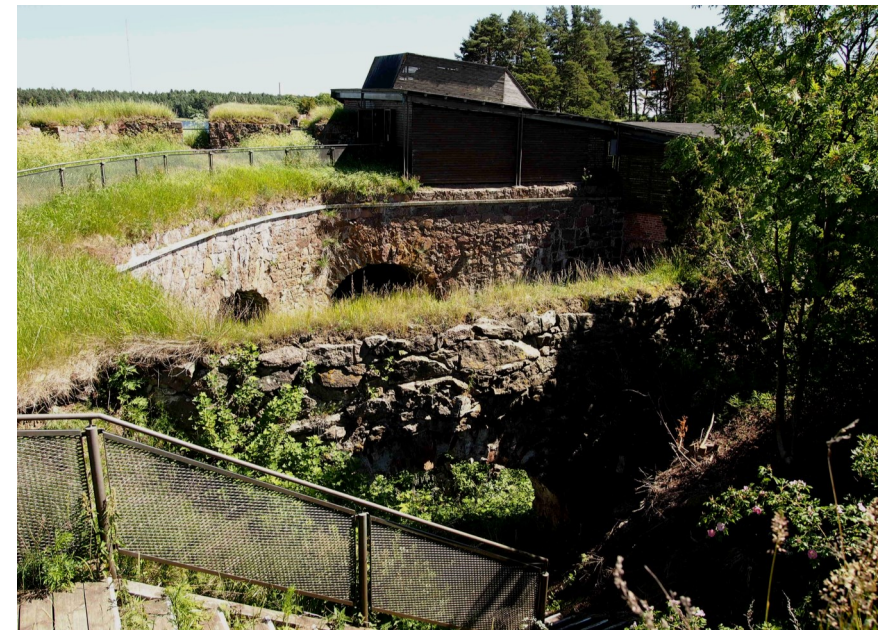
*Ylhäällä vasemmalla pohjoisen kurtiin toiseen kerrokseen rakennettu linnoituksen historian näyttely, keskellä tiilirakenteisen tynnyriholvin tukirakenteita ja oikealla läntisen kurtiin sisäpihan puoleisen seinän ikkuna-aukkojen korjausmuurausta. Alarivissä vasemmalla Österstiernan kiinnitetyn pohjoisrannan korjattuun hirsiaukkulaiturin, oikealla bastionin Nordenskiöldin tykkitasanteen porras ja suojakaiteita.*

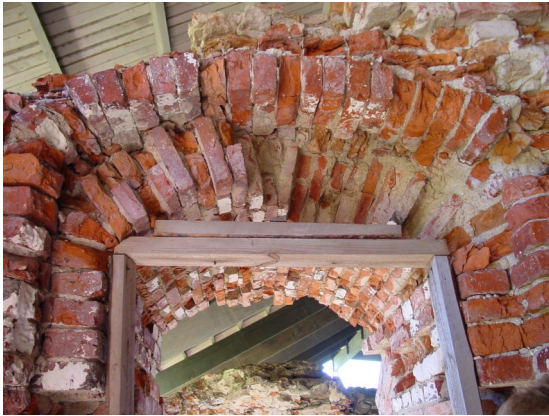
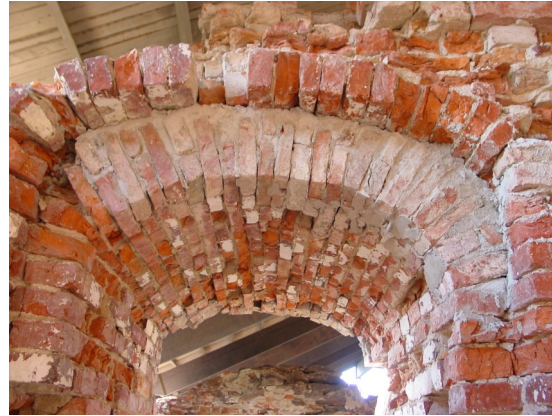
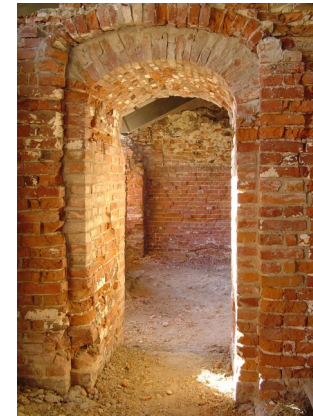
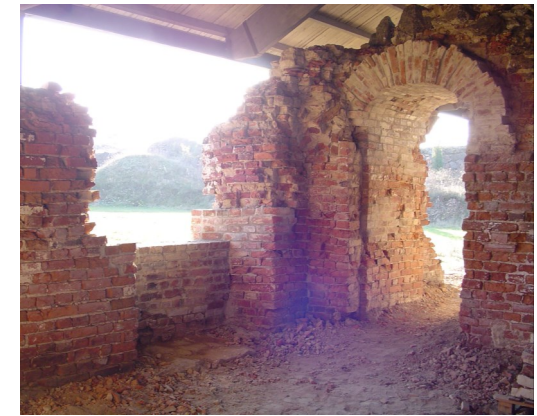
*Ylhäällä: läntisen kurtiin pohjoisosan huoneiden välisen oviaukon tiiliholvi ennen korjausta (vasemmalla) ja valmiina, kurttiin itäseinän ikkuna-aukon jäännökset korjaustyön jälkeen.*

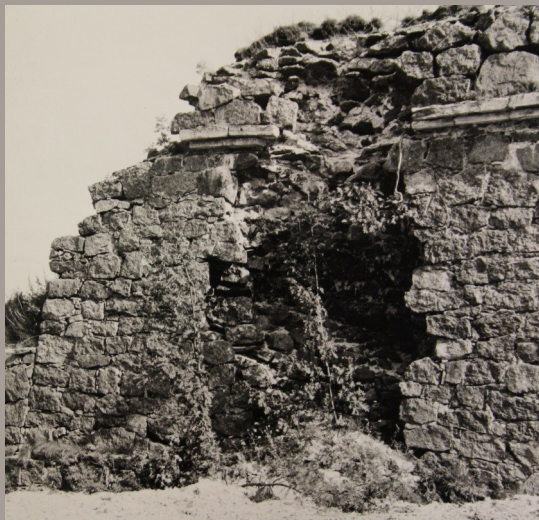
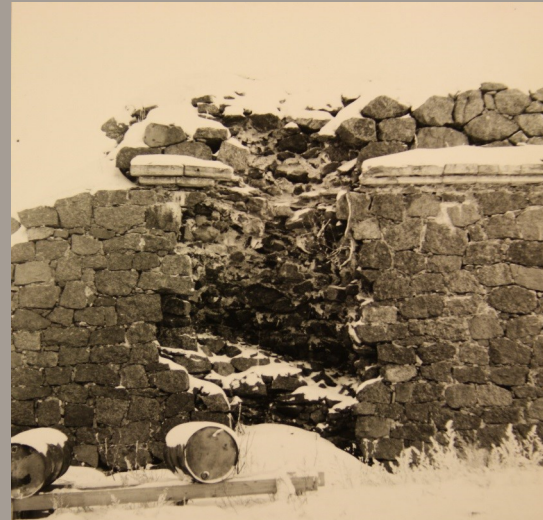
Oikealla: bastioni Qweckfeldtin tykkitasanteelle johtava porras oli 1990-luvun loppuun mennessä vielä säilyttänyt muotonsa, mutta menettänyt lujutensa.

Alla: bastionien ulkomuurien vaurioita ennen korjaustöiden aloittamista 1960-luvun alussa. Pystyssä olleet kivimuurit olisivat hoitamattomina vähitellen sortuneet kivikasoiksi.

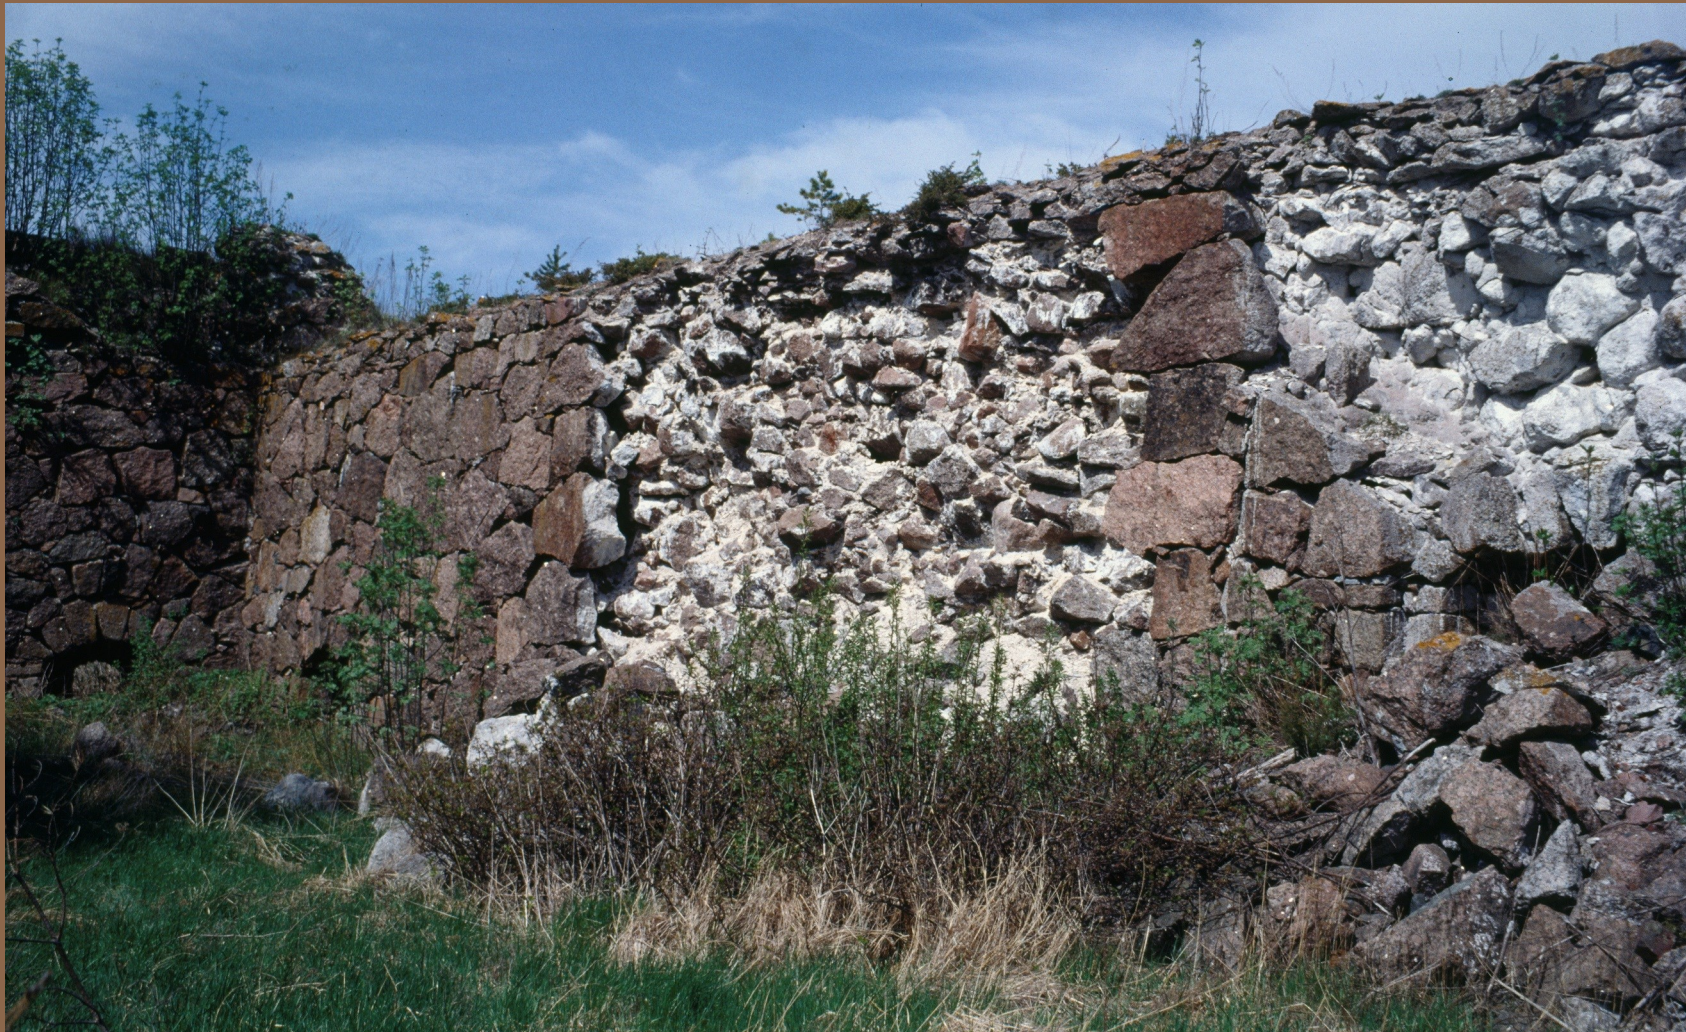
*Viereisellä sivulla vasemmalla bastioni Qweckfeldtin huonokuntoinen koillisnurkka 1970-luvun puolivälissä, oikealla saaren itäpään rantamuurin kärjen teräksinen tukirakenne.*

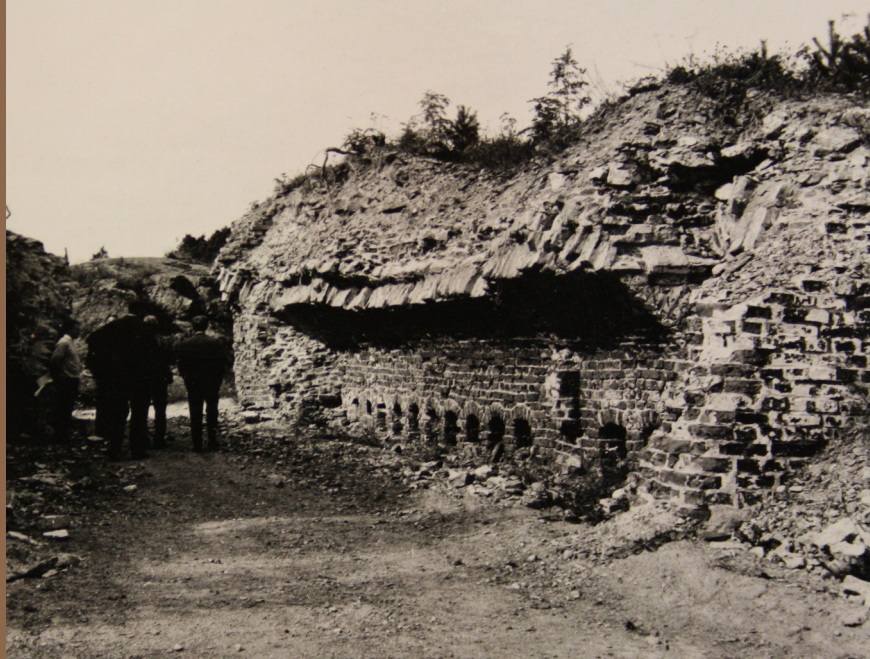
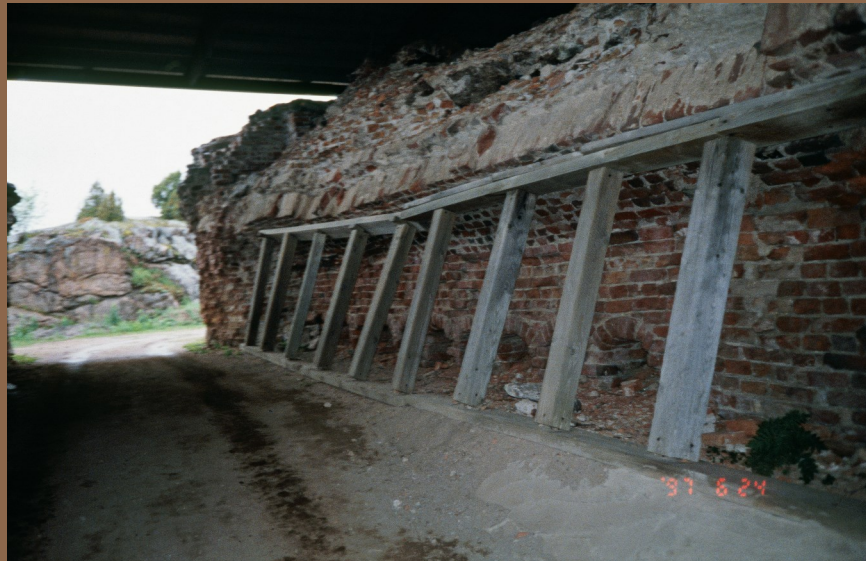
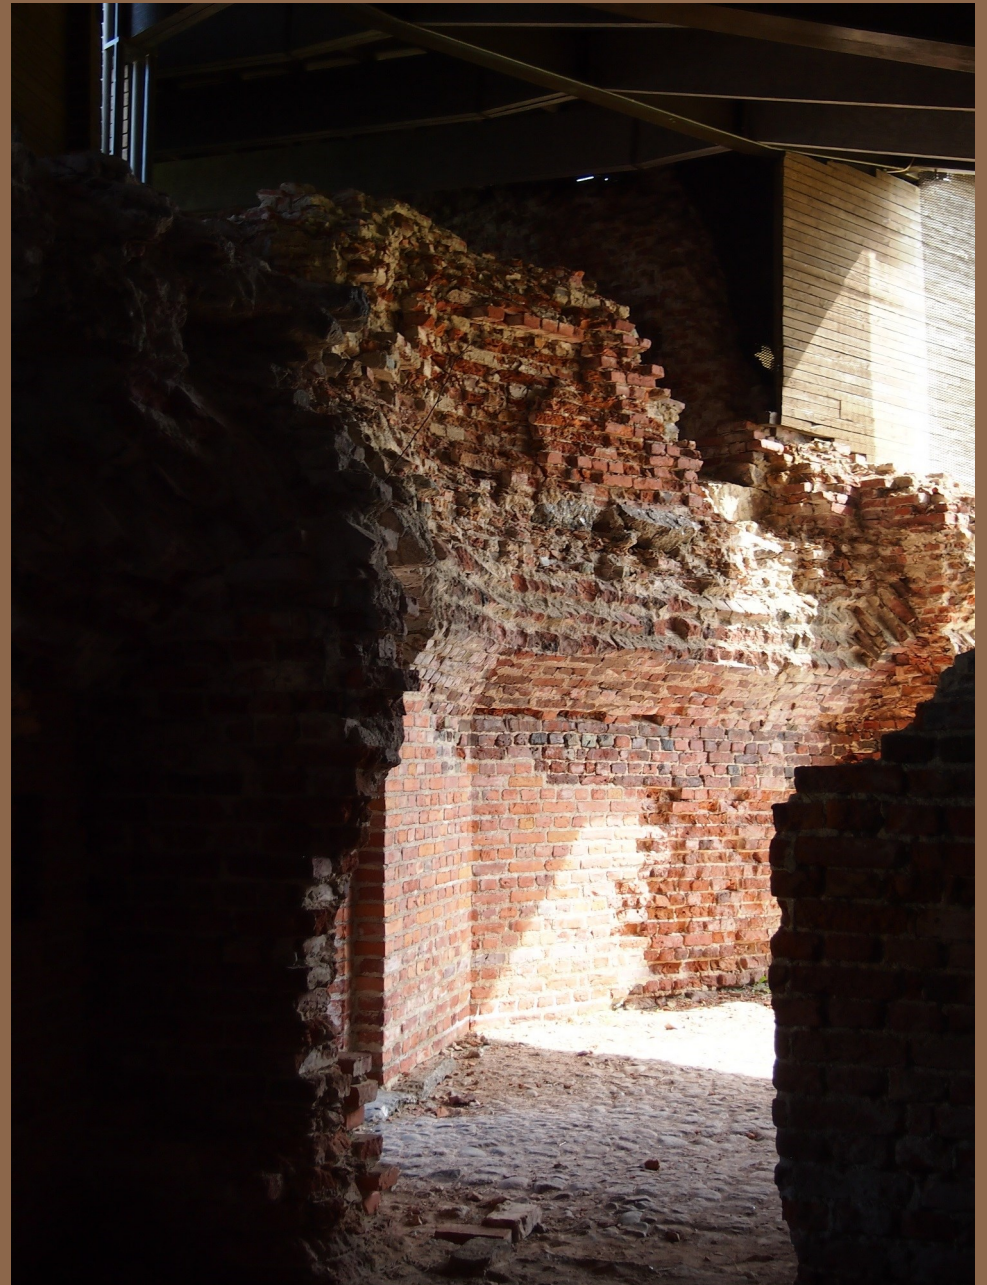
*Vasemmalla: itäisen kurtiin sisäpihan puoleisen seinän alaosa on kaivettu esiin sisäpihan raivaustyön aikana 1997. Matalan ja maanvastaisen tiilimuurin säilymisedellytykset ovat huonot.*

*Viereisellä sivulla vasemmalla: läntisen porttikäytävän holvin jäännös on hyvin ongelmallinen restaurointikohde. Ylhäällä rakenne paljastettuna vuonna 1968, alla tilanne vuonna 1997. Tilapäiseksi tarkoitettu puutuki on jouduttu pitämään paikoilla myös uuden suojakaton alla.*

*Viereisellä sivulla oikealla: Läntisen kurtiin pohjoispään tiilimuurissa näkyvät Svartholmassa 1990-luvulla noudatetut restaurointiperiaatteet: kokonaisuuden kannalta vaaralliset rapautuneet kohdat on täydennetty, huonokuntoiset holvin kannat on saumattu ja muut rapautuneet rakenteet jätetty suojakaton alle mahdollisimman vähäisin muutoksin.*
