HAMINAN VALLIEN INVENTOINTI kesällä 1959

kertomus fil.kand. Aarne Heimalan virkamatkasta
Haminaan 27.7. - 17.8.1959.

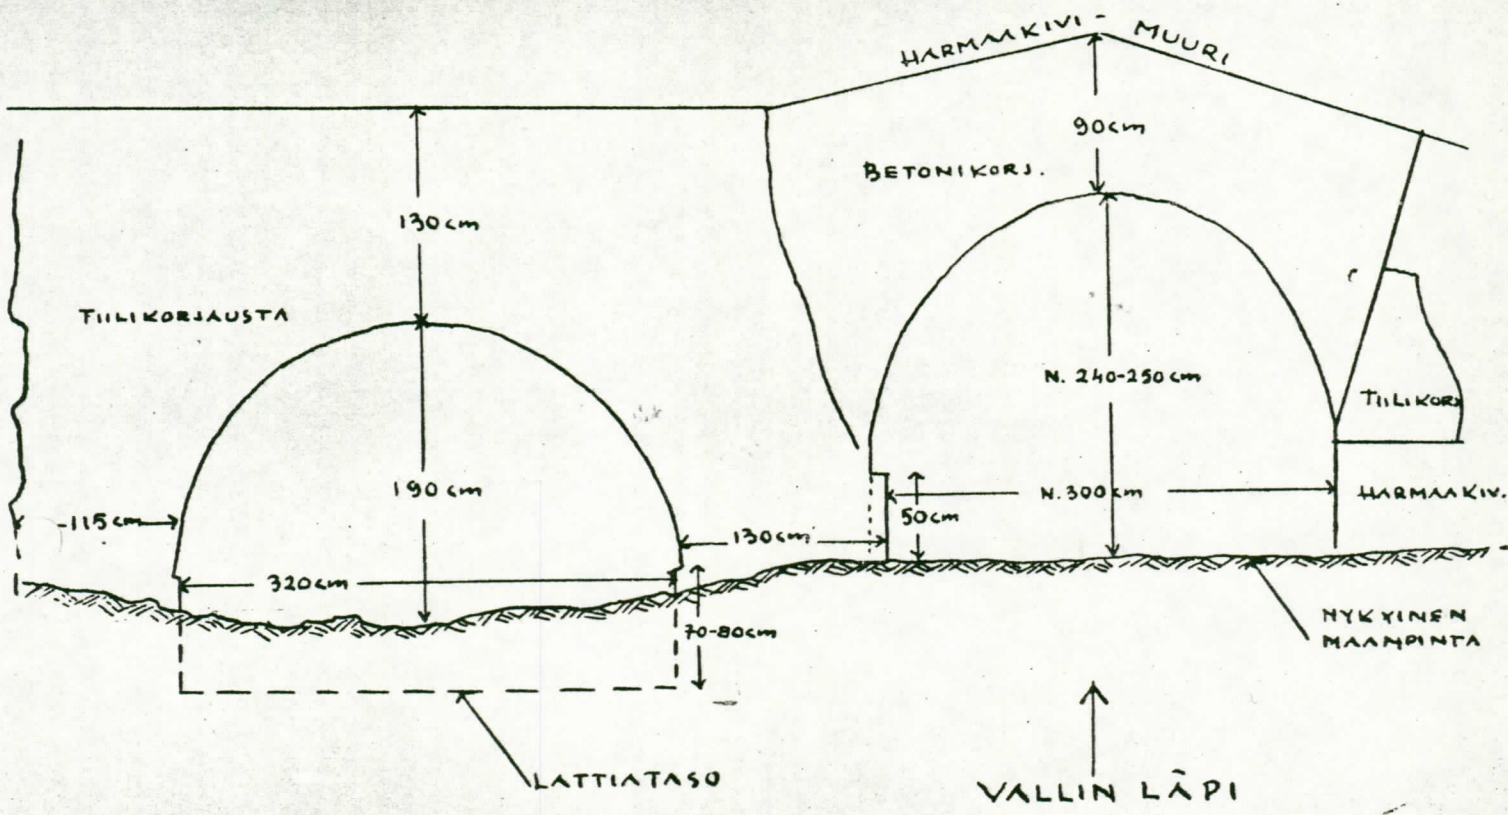
HAMINA - 1959. MK. 1:50

SUUT JA KORJAUKSET POHJOISPÄÄSSÄ

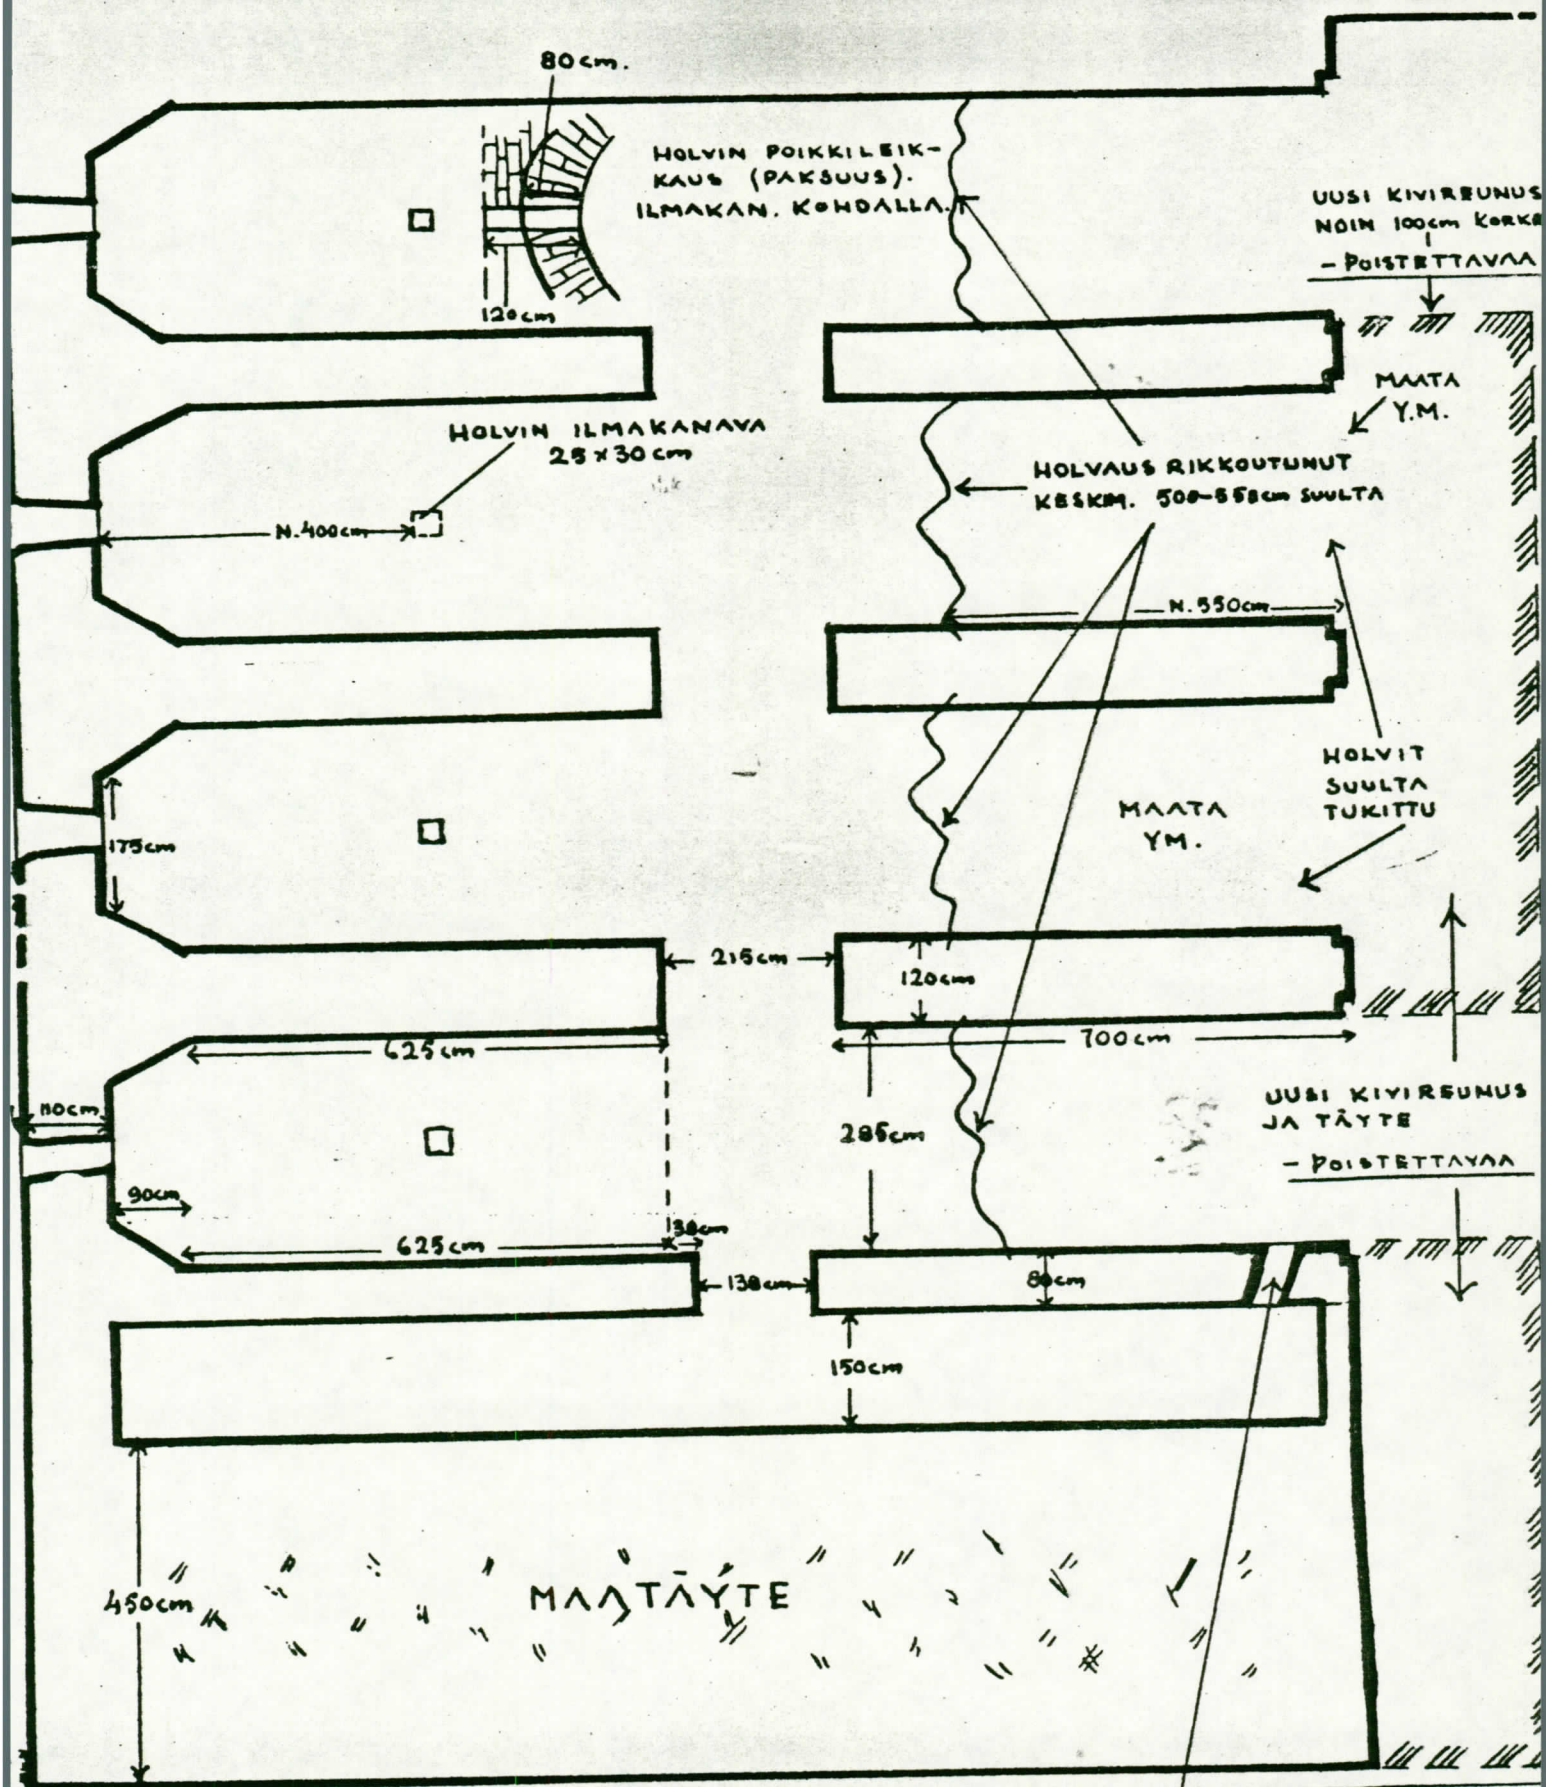
KAPONNIEERI DEM
LUNE 2 JA VASTA-
VAT POTERNIT

TÄTÄ SÄILYNYTTÄ KAARIAUKKOA KÄYTETTY ESIKUVANA MM. DENISLUNE 1:N VASTAANVASSA (KAUPUNGIN SUOR. ENTISTYS).

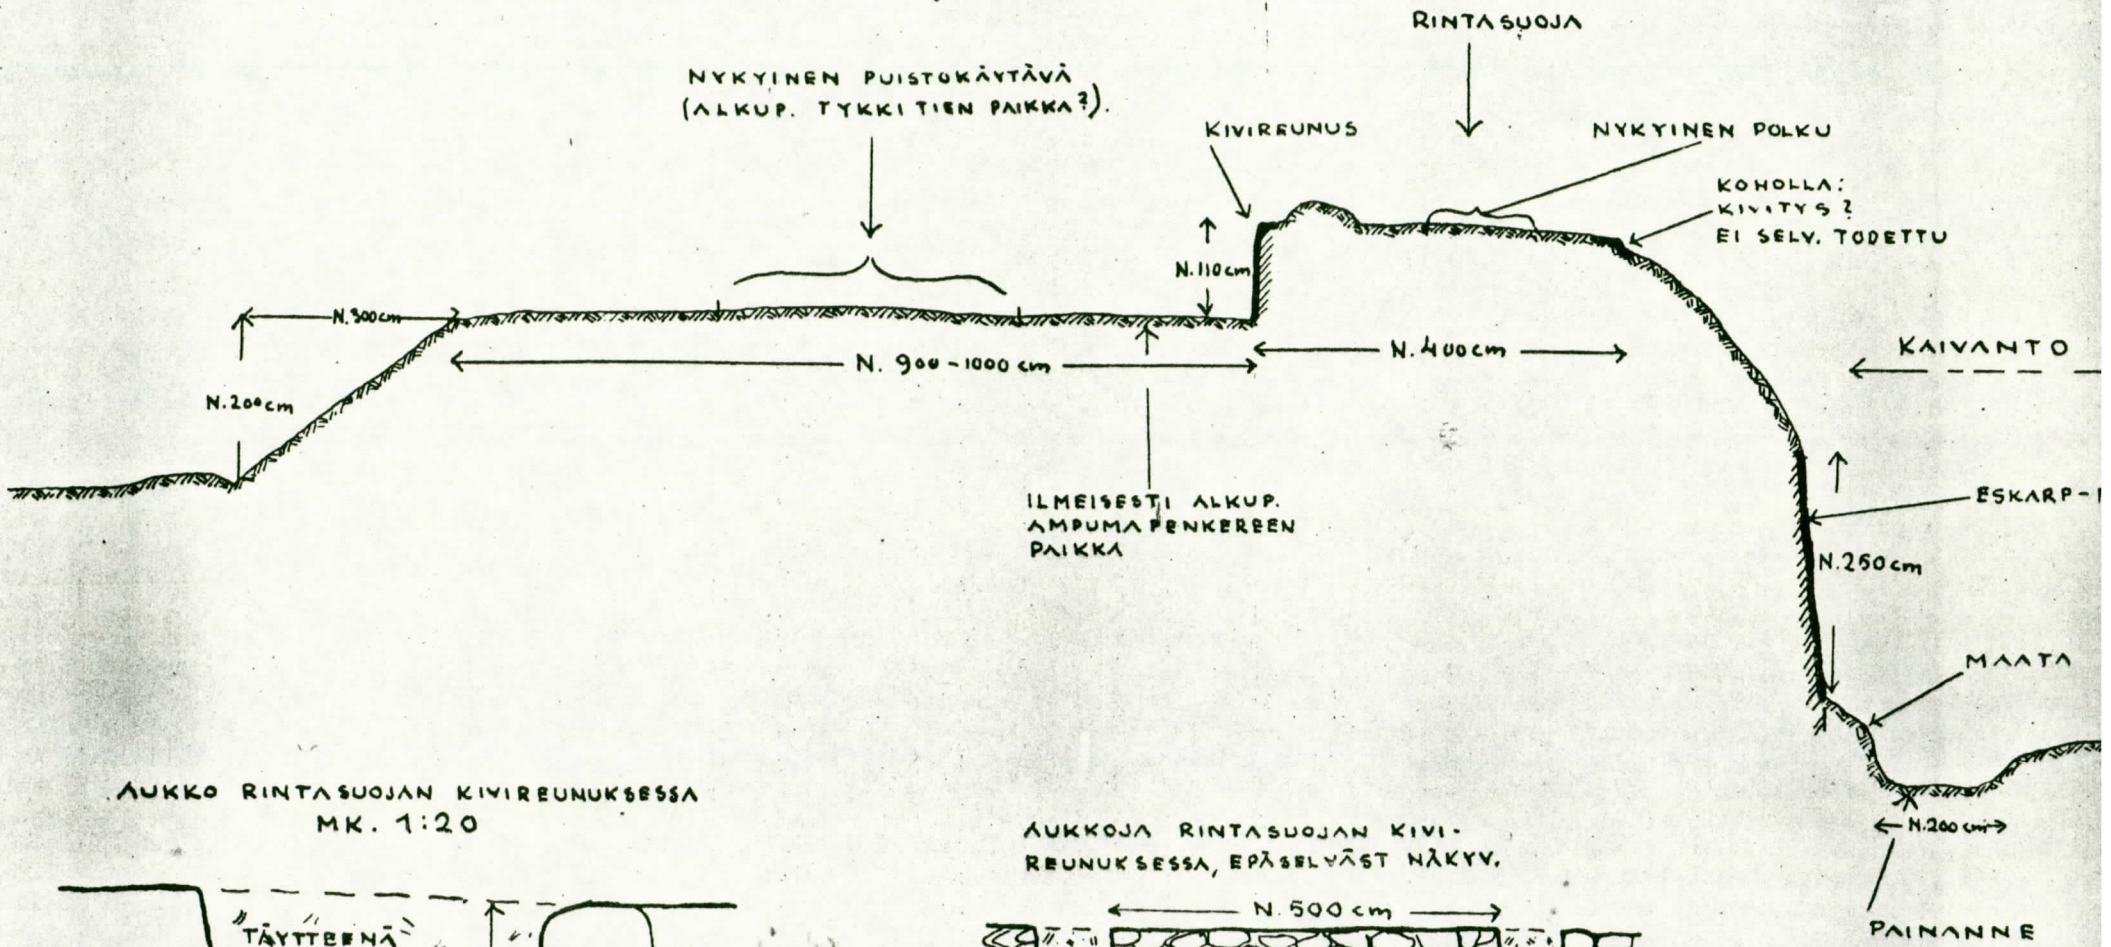
SUMMITAINEN LEIKKAUS SAVONLIN
BASTIONIN KAAKKOISSIVESTÄ (X
EIMITTAK.

Kaakkoissiiven muuria on tarkkailtava. Nykyisellään on siiven keskiosassa alhaalla muurissa noin 6 metrin pituinen pullistu-ma ja ylhäällä vastaavassa kohtaa muuri on rikki noin 3 met-rin pituudelta.
