Utajärvi Kurimon ruukin ympäristö

Tarkastuskäynti 2014

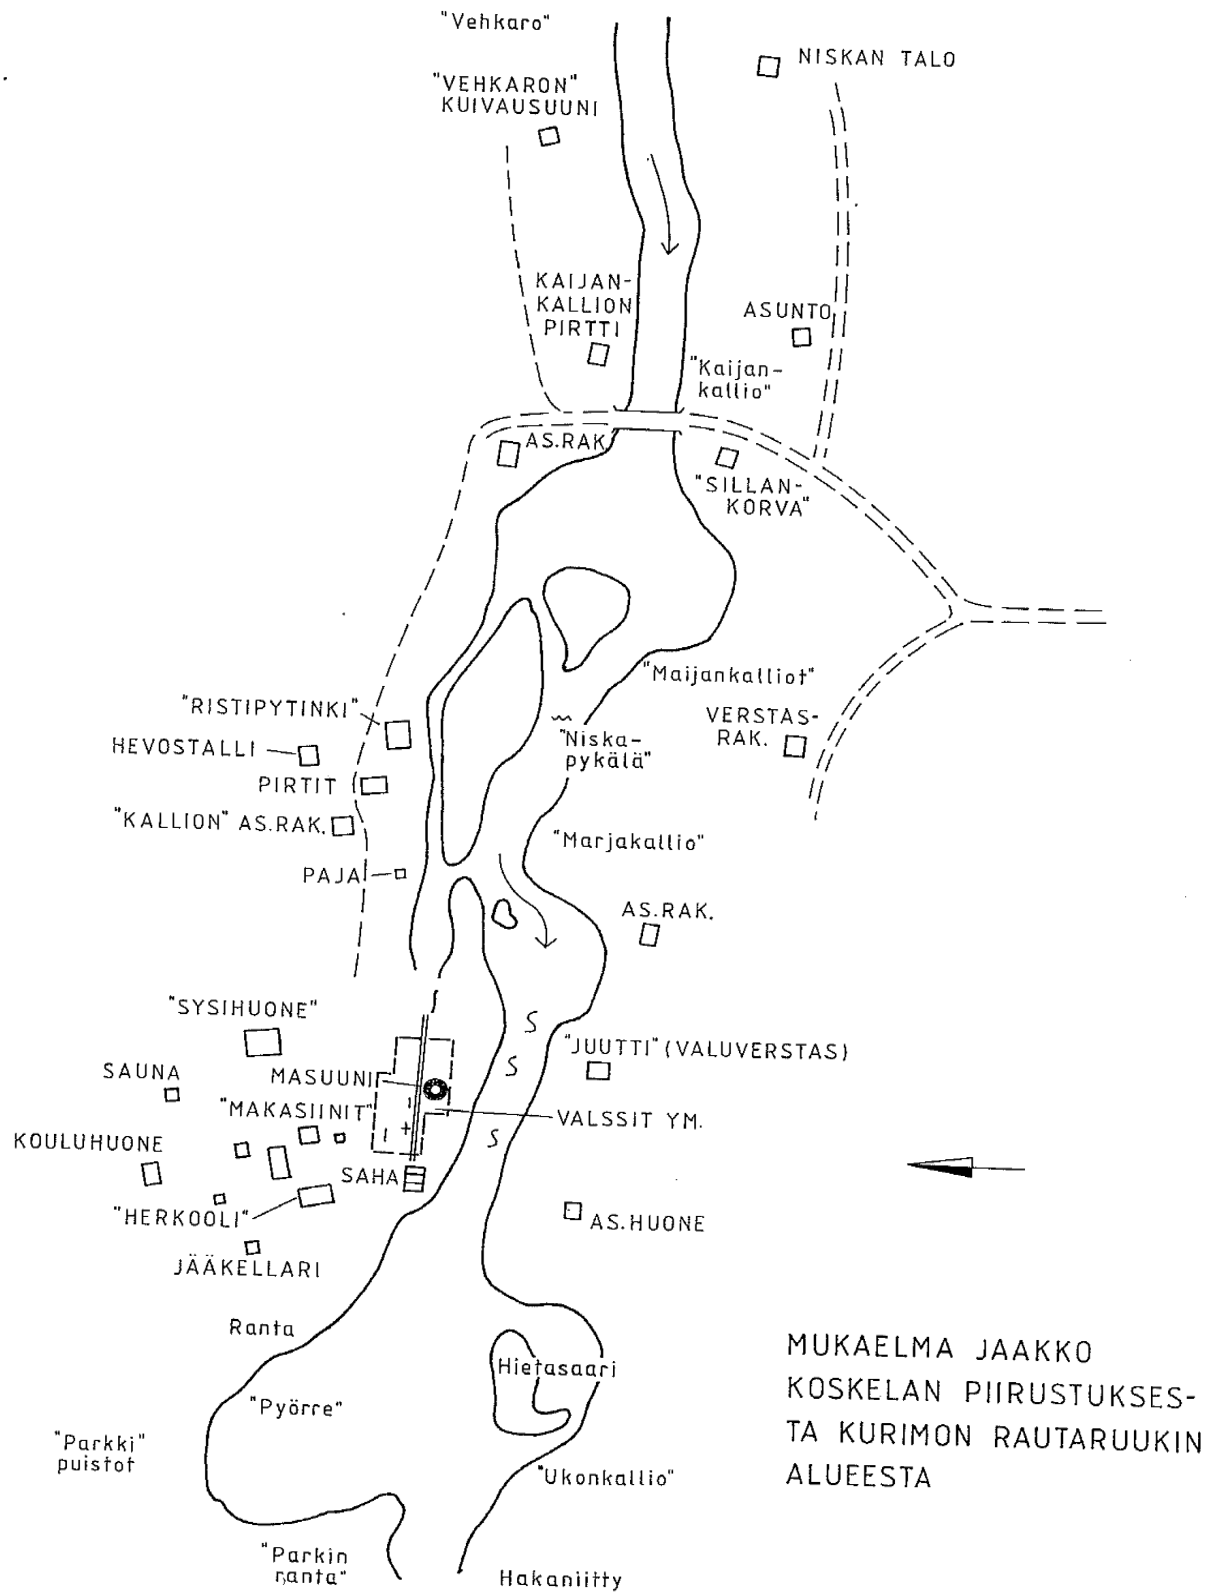
Liite 1. Kartta Kurimon alueesta (Kainuun Museo)

Joen rannan rakenteet kuuluvat selkeästi ruukin alueeseen. Jaakko Koskelan tietoihin perustuvan kartan perusteella (Kainuun Museo, liite 1) länsipuolisempi rakenne tunnistettavissa Kaijankallion pirtiksi, itäpuolisempi kellarin ja epäselvät rakenteet liittyvät taas Vehkaron kuivausuuniin. Tältä osin ruukin alue voidaan rajata ulottuvan joen rannan ja polun väliselle alueelle luonnonsuojelualueen ja veneenlaskupaikan väliin (yleiskartta).
