**HÄMEENLINNA  
HÄMEEN LINNAN VALLIHAUDAN  
RAKENTEIDEN INVENTOINTI JA MITTAUSDOKUMENTOINTI  
2013**

MUSEOVIRASTO

Päivi Hakanpää  
Restaurointiyksikkö  
Kulttuuriympäristön suojelu  
21.3.2016

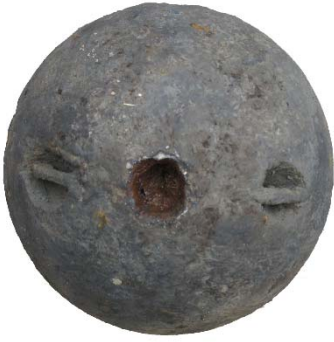
AKDG4688:28 Päivi Hakanpää,  
Museovirasto.

Vallihaudasta, suunnilleen varastorakennuksen lounaiskulman kohdalta, löytyi maata poistettaessa rautakuula. Sen halkaisija oli noin 150 mm. Kuulan keskellä oli suorakaiteen muotoinen kolo, jonka koko oli noin 18 x 20 mm. Reiän molemmin puolin oli pyöreät, halkaisijaltaan noin 20 mm:n painanteet, joiden poikki meni tangot. Todennäköisesti nämä olivat kuulan nostokahvat. Kuula oli pallokraanaatti, jonka sisällä epäiltiin olevan vielä kastunutta ruutia. Kraanaatista tehtiin ilmoitus Hämeenlinnan poliisille, joka nouti kuulan 18.7.2013. Ammus vietiin tarkistettavaksi Panssariprikaatiin Parolaan. Sen sisältä ei löytynyt ruutia.<sup>20</sup>

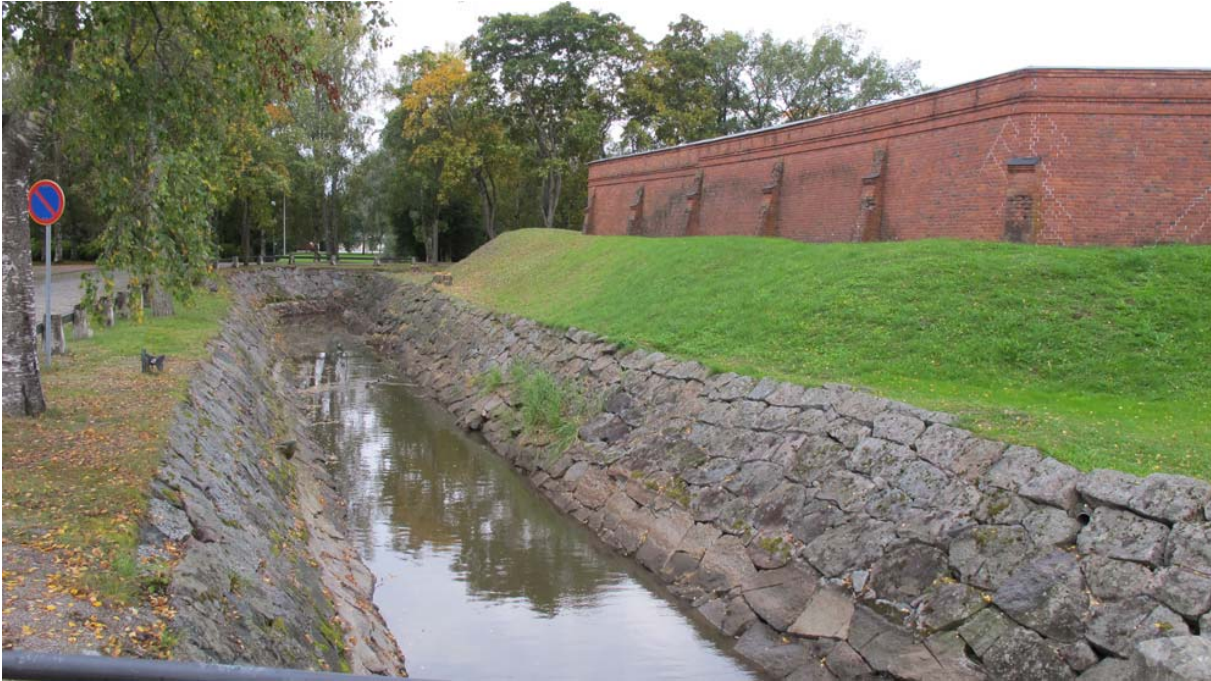
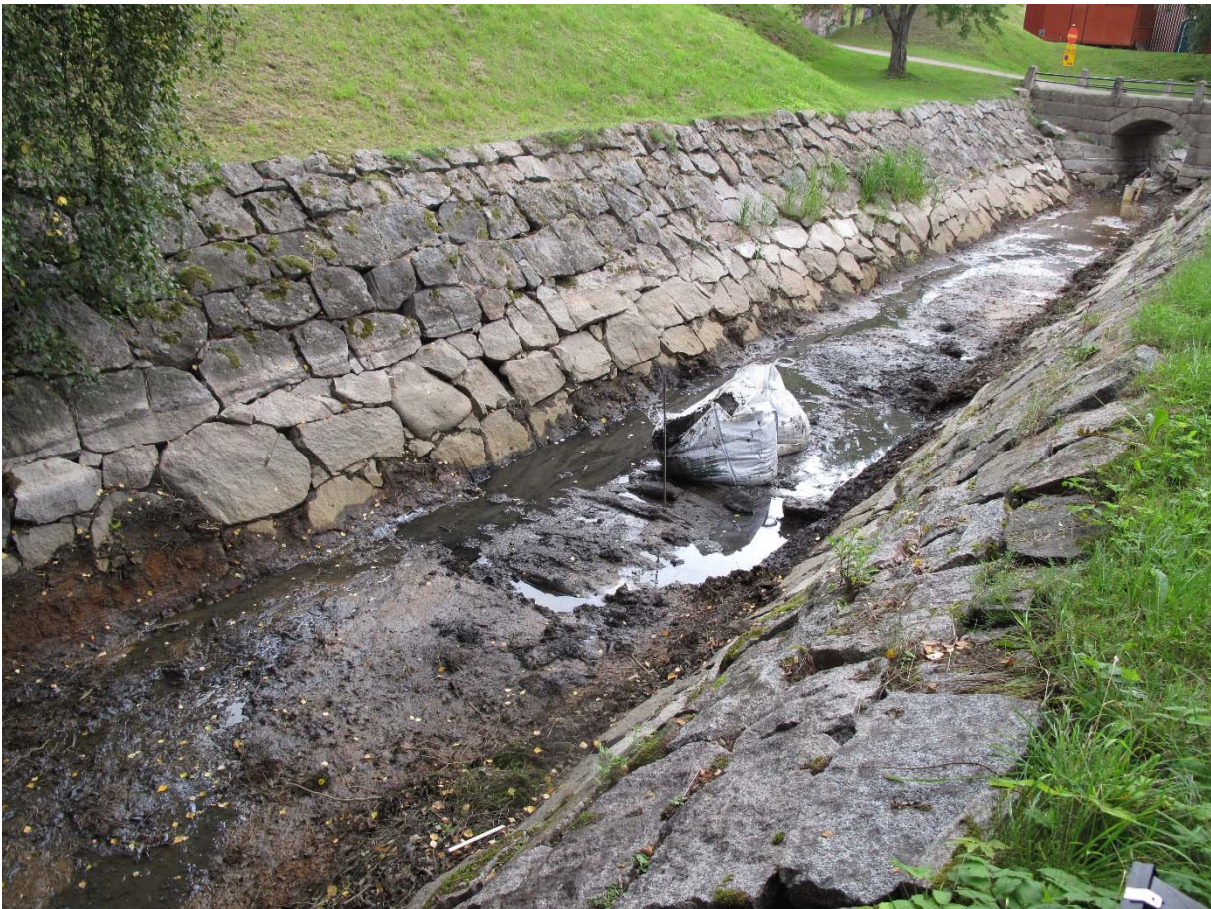
AKDG4688:30 Päivi Hakanpää, Museovirasto.

<b>AKDG4688:29</b>	Eteläinen polygoni. 4. puolibastionin oikea siipi. Kivisillan vierestä löytynyt umpinainen tykin kuula.	Päivi Hakanpää	27.8.2013
<b>AKDG4688:30</b>	Eteläinen polygoni. 3. puolibastionin vasen siiven vallihauta. Kuvattu koillisesta.	Päivi Hakanpää	19.9.2013
<b>AKDG4688:31</b>	Eteläinen polygoni. 3. puolibastionin vasemman siiven vallihauta. Kuvattu lounaasta.	Päivi Hakanpää	11.9.2013
<b>AKDG4680:32</b>	Eteläinen polygoni. 3. puolibastionin vasen siipi. Vallihaudan vaurioitunutta hirsiperustusta. Kuvattu etelästä.	Tiina Sjögren	22.8.2013
<b>AKDG4688:33</b>	Eteläinen polygoni. 3. puolibastionin vasen siipi. Vallihaudan hirsiperustuksia dokumentoimassa Päivi Hakanpää ja Janne Hymylä (Museovirasto). Kuvattu koillisesta.	Tiivo Uuksulainen	28.8.2013
<b>AKDG4688:34</b>	Eteläinen polygoni. 3. puolibastionin kärki. Vallihaudan hirsiperustusta. Kuvattu lounaasta.	Päivi Hakanpää	11.9.2013

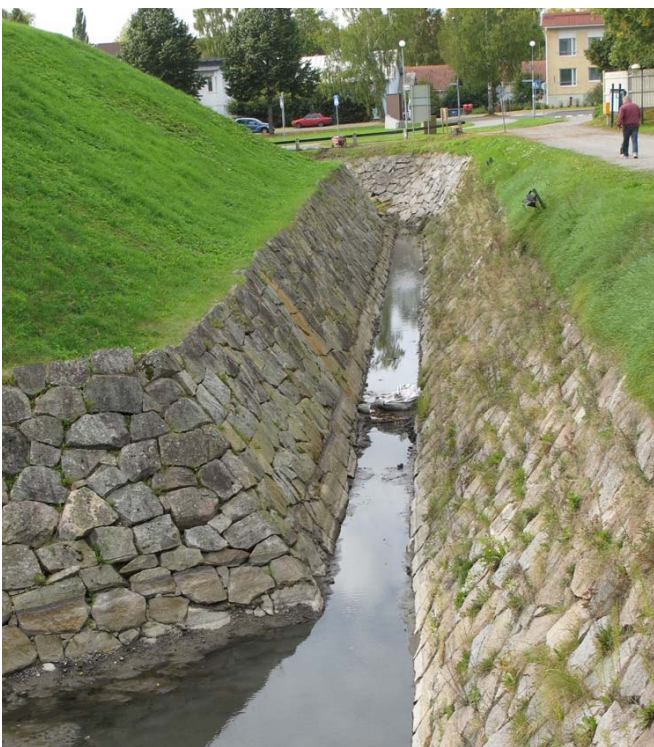
AKDG4688:69 Päivi Hakanpää, Museovirasto.

**Kontreskarppimuurin ja eskarppimuurin** kuorikivet oli ladottu riveihin, joista muodostui 5-7 kivikertaa. Lohkottujen kuorikivien koko oli 120 x 130 cm ja pienimmät kivet olivat 35 x 35 cm:n kokoisia. Kivissä oli  $\varnothing$  30–40 mm:n poran reikiä. Kiilakiviä, joiden koko oli 10 x 10–15 x 25 cm, oli vain alimmissa kivi-kerroksissa. Kuorikivien takana oli maabetonia. 2. puolibastionin kärjen kohdalla oli kontreskarppimuurin kiveen porattu rautainen silmukkalenkki. Kontreskarppimuurin kivien yläpuolella oli maata 1,4 metriä. Eskarppimuurin yläpuolella oli noin 90 cm leveä tasanne, jonka jälkeen maavalli nousi noin 7,2 metrin korkeuteen. Vesi on ulottunut ensimmäisen kivikerran yläpinnalle asti. Vedenpinnan yläpuolella kivien pinnalla kasvoi sammalta. Lisäksi kontreskarppimuurin kivien väleissä kasvoi mm. voikukkaa, siankärsämöä ja apilaa.

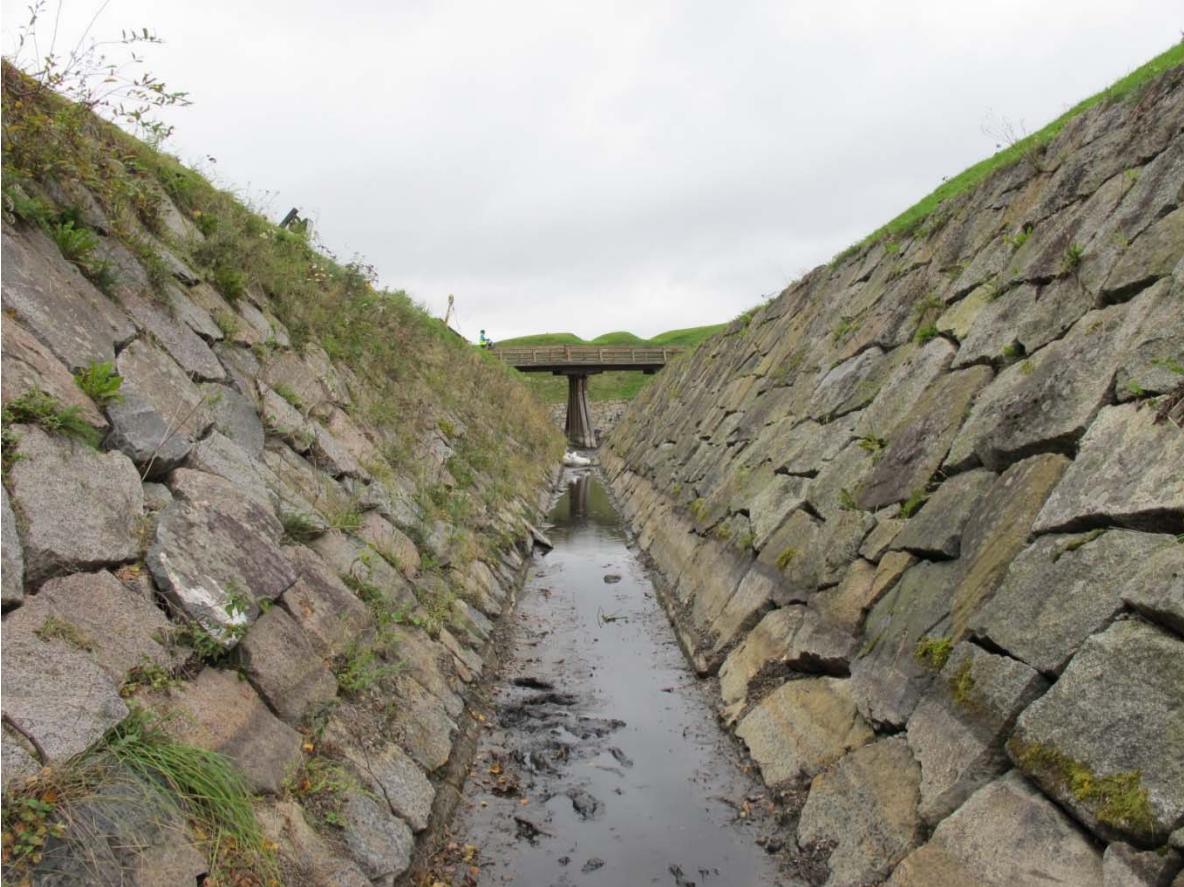
AKDG4688:71 Päivi Hakanpää, Museovirasto.

Vallihaudan pohjalla oli **hirsiperustus** säilynyt hyvin veden alla, humusperäisessä silttimaassa. Kivimuurien alla oli vallihaudan suuntaiset haljaspuolikkaat, jotka oli laitettu lappeelleen niin, että veistetty osa oli näkyvissä. Haljaspuolikkaiden pituus oli noin 8 metriä ja paksuus 26–27 cm. Haljaspuolikkaat oli laitettu vastakkain ja niiden liitoskohta oli suora. Haljaspuolikkaat lepäsivät vallihaudan poikki asetettujen hirsien varassa. Kontreskarppimuurin haljaspuolikkaiden yläpinnoilla oli noin 1,5 metrin välein kolmion ja suorakaiteen muotoisia lovia, joissa oli puutappi. Kolmion muotoisen loven lyhyt sivu oli noin 5 cm ja pitkät sivut noin 6 cm. Kivimuurien ja haljaspuolikkaiden väliin oli asennettu muoviputkia ( $\varnothing$  50 mm) 1980-luvulla tehtyjen ennallistamistöiden yhteydessä. Hirsiperustus loppui koillisosassa 11,30 metriä ennen silta-allasta. Haljaspuolikkaiden tilalla oli noin 35 x 120 cm:n kokoiset, suorakaiteen muotoiset kivet, joissa oli  $\varnothing$  20 mm:n poran reikiä. Poikittaishirsien päällä oli noin 10 cm:n paksuinen kerros kovettunutta, humuksensekaista silttiä ja savensekaista soraa.

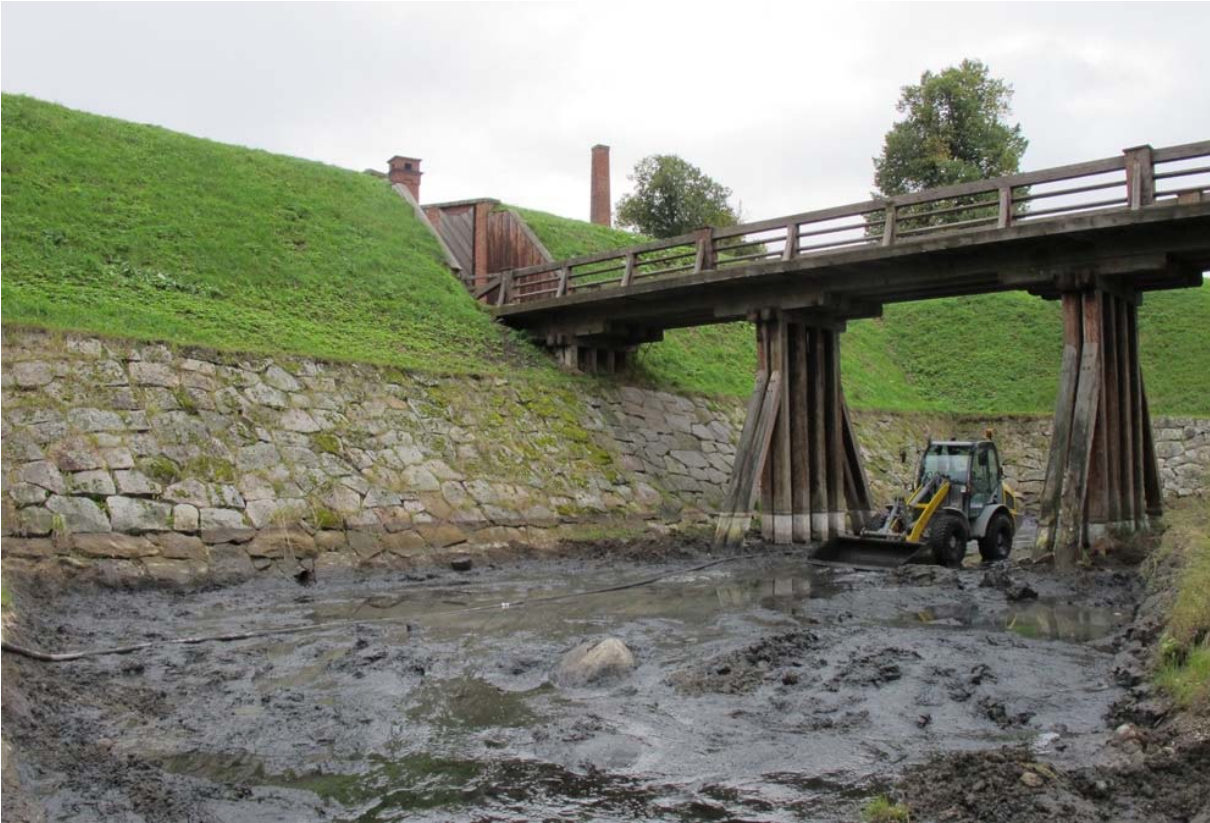
AKDG4688:76 Päivi Hakanpää, Museovirasto.

Silta-allas muodostui porttikurttiinin, 2. puolibastionin oikean kyljen ja 1. puolibastionin vasemman kyljen eskarppimuureista sekä porttikurttiinin kontreskarppimuurista. Muurien kuorikivet oli ladottu riveihin, joista muodostui 9-10 kivikertaa. Lohkottujen kuorikivien koko oli 60 x 90 cm ja pienimmät kivet olivat 35 x 45 cm:n kokoisia. Alimmissa kivissä oli Ø 30–35 mm:n poran reikiä. Suurimpia kiviä oli käytetty eniten kontreskarppimuurissa. Kiilakiviä oli vain vähän ja niitä oli käytetty enimmäkseen vain kahdessa alimmaisessa kivikerrassa. Kiilakivien koko oli noin 5 x 10 - 20 x 30 cm. Kontreskarppimuurin kivien yläpuolella oli maata noin 1,7 metriä. Muureissa oli toisen kivikerran yläpuolella suodatinkankaaseen kiedottuja muoviputkia (Ø 50 mm). Ne oli asennettu 1980-luvulla tehtyjen ennallistamistöiden yhteydessä. Porttikurttiinin itäosan eskarppimuurissa oli muovinen purkuputki (Ø 180 mm). Vesi on ulottunut toisen kivikerran yläpinnalle asti. Vedenpinnan yläpuolella kivien pinnalla kasvoi sammalta, voikukkaa, heinää, pietaryrttiä, siankärsämöä, jäkälää ja nokkosta. Kontreskarppimuurissa oli kasvillisuutta enemmän kuin muualla. Hirsiperustuksia ei koko silta-altaasta havaittu. Muurit oli perustettu ilmeisesti suoraan maan päälle.

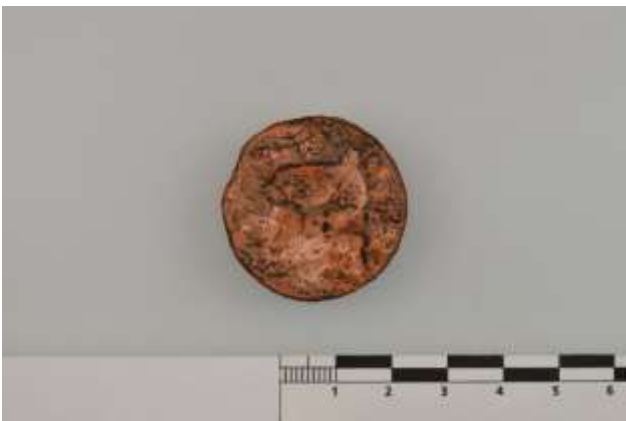
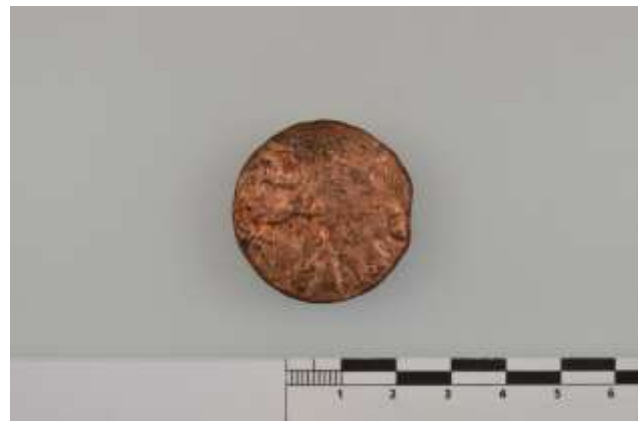
***Esine ennen konservointia:***

Esineessä on läikikäs kuparinvärinen pinta, joka on syöpynyt ja muodoiltaan pyöristynyt siten että kuvio on vaikeasti luettavissa. Kuopissa ja uurteissa on paikoitellen jäljellä tummaa pintaa, muuten metalli on pelkistynyt kirkkaalle kuparille. Kolikon alareunassa on syvä halkeama. Yläreunassa on nyttemmin jo pyöristynyt kolo ja pieni kappale reunasta puuttuu. Pinnalla on vähäisesti maata ja korroosiota.

Maa-aines ja korroosio poistettiin mekaanisesti mikroskoopin alla siten että uurteissa säilynyt tumma pinta jäi paikoilleen. Esine stabiloitiin alipaineessa bentsotriatsolilla (3 %:sena etanolissa) 1 vuorokauden ajan ja suojalakattiin akryylihartsilla (5 %:nen Paraloid B-72/2:1 asetoni:etanolii).
