**HÄMEENLINNA**  
**HÄMEEN LINNAN VALLIHAUDAN**  
**RESTAUROINTIEN ARKEOLOGINEN VALVONTA**  
**2015**

Päivi Hakanpää  
Restaurointiyksikkö  
Kulttuuriympäristön suojelu  
14.3.2016

## Tiivistelmä

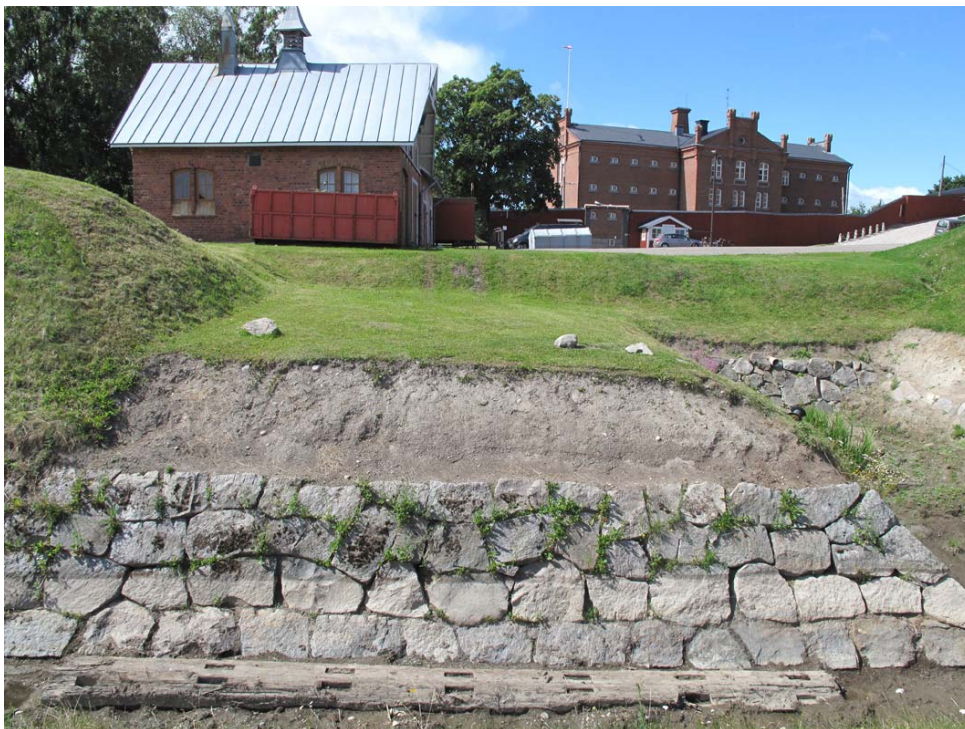
**Kuva:** Vuonna 2013 paljastui vallihaudan puhdistamisen yhteydessä sillan puurakennetta. AKDG4680:33 Päivi Hakanpää, Museovirasto.

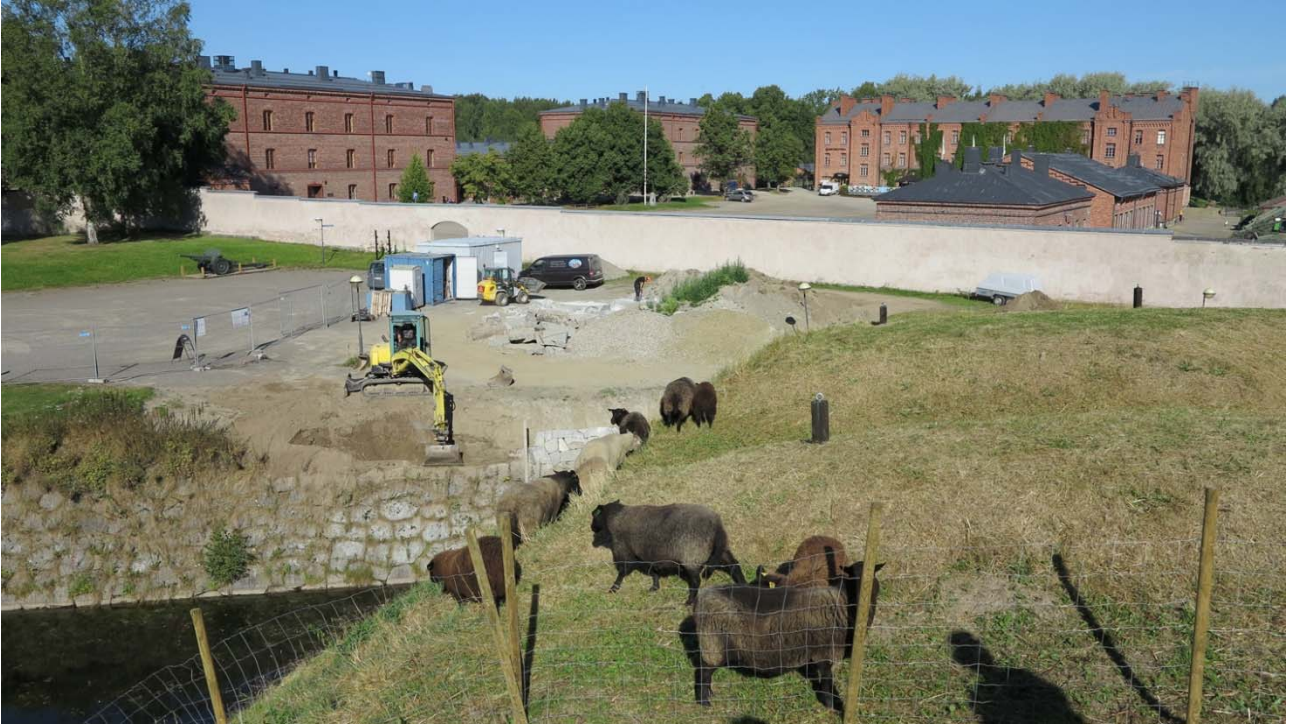
**Kuva:** Kontreskarpimuurin tausta kaivettiin esiin kaivinkoneella korotustöitä varten. 1. puolibastionin vallien kasvillisuuden hoitamiseksi kokeiltiin laidunnusta. AKDG4680:4 Päivi Hakanpää, Museovirasto.

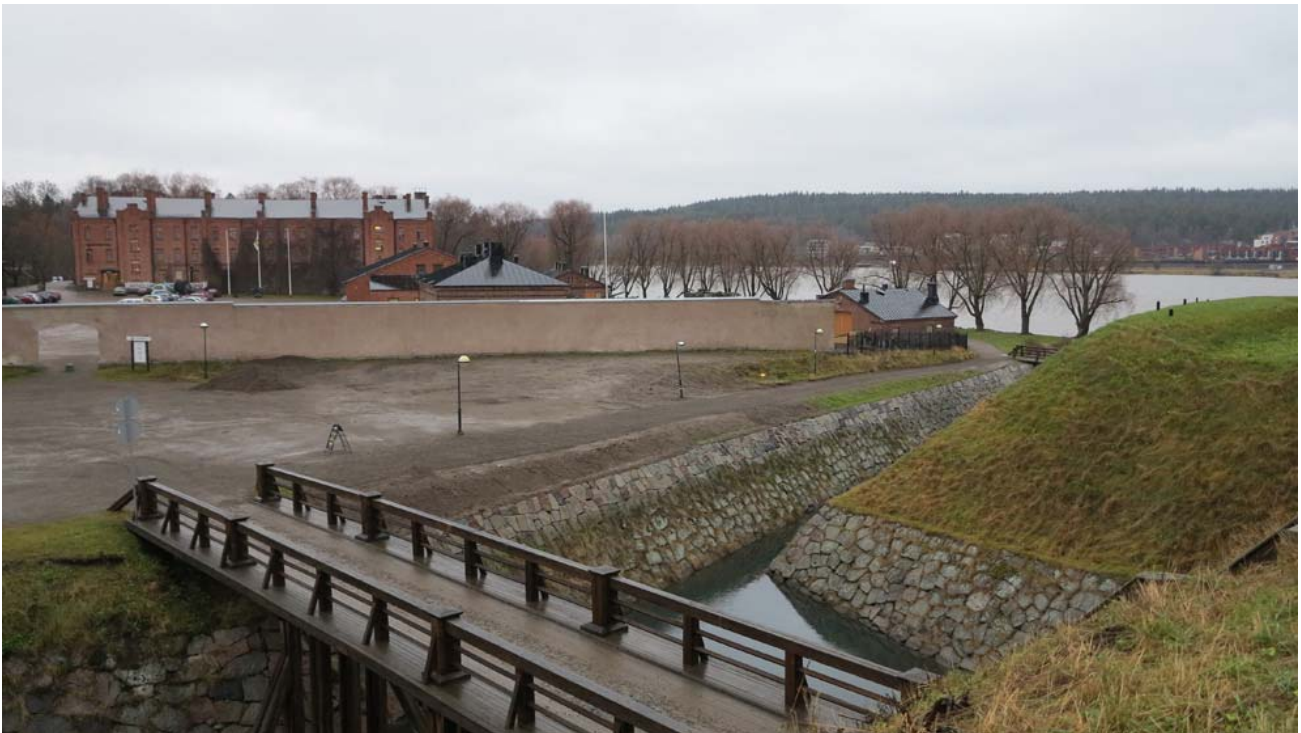
**Kuva:** Muurin korotustyöt valmistuivat marraskuun alussa. AKDG4680:6 Päivi Hakanpää, Museovirasto.

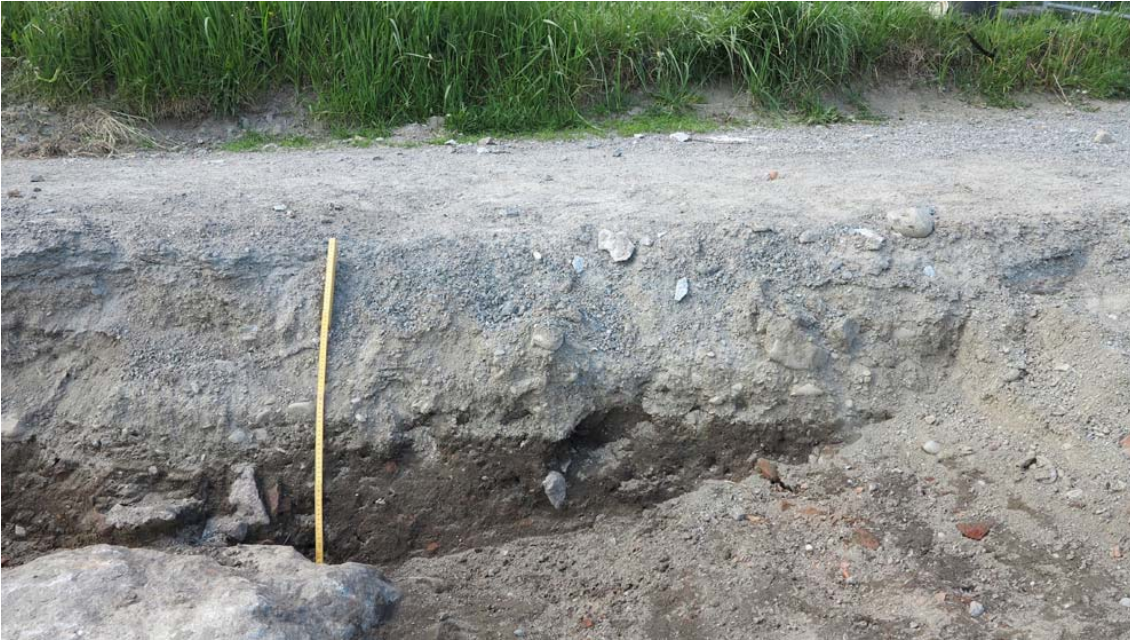
**Kuva:** Maaleikkauksen itäosan kerroksia. Alin, tumma kerros on kulttuurimaata. AKDG4680:16  
Päivi Hakanpää, Museovirasto.

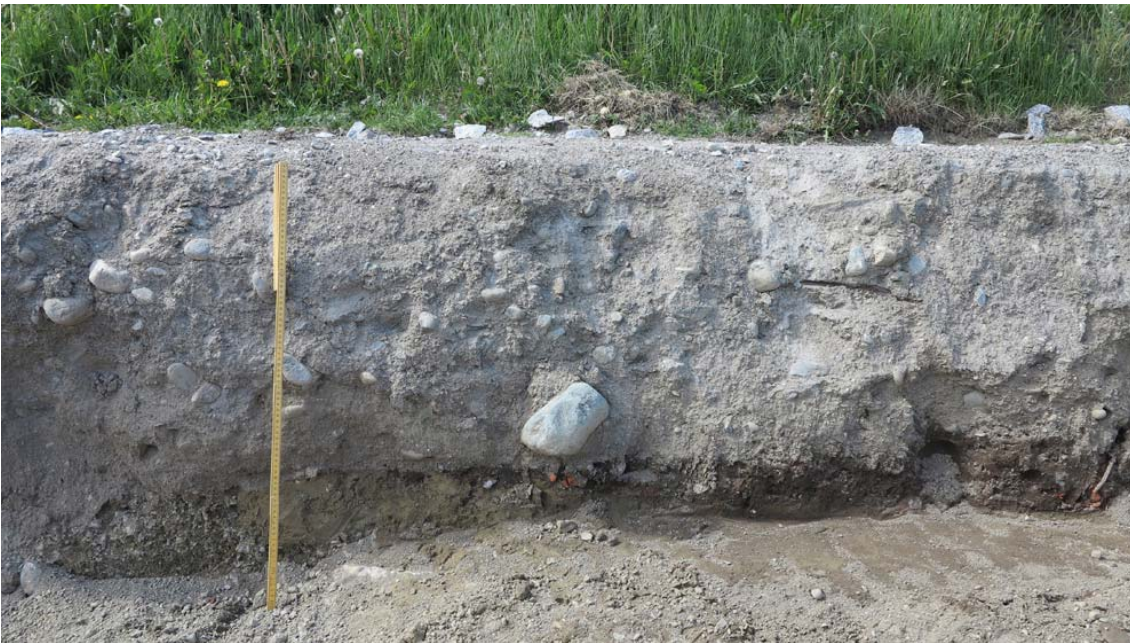
**Kuva:** Maaleikkauksen länsiosassa kulttuurikerros päättyi. Sen alta alkoi silttikerros. AKDG4680:18  
Päivi Hakanpää, Museovirasto.

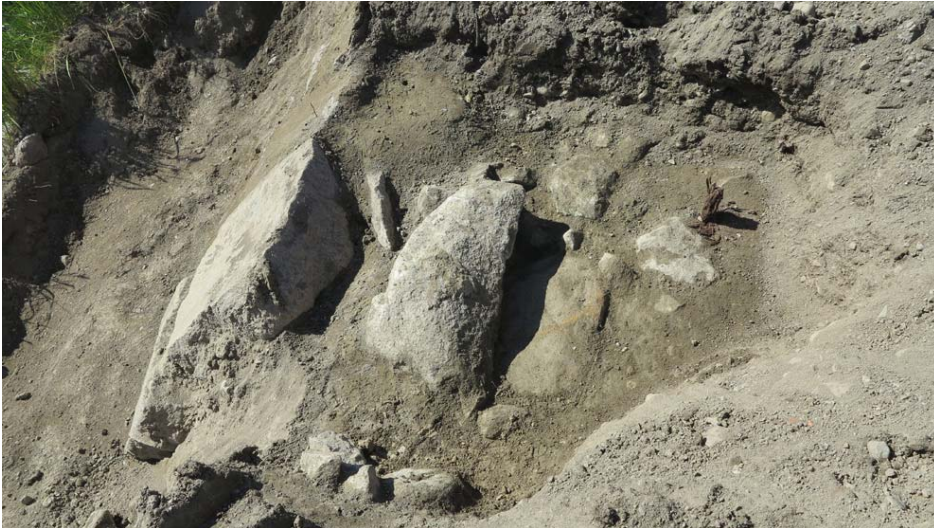
Maaleikkauksesta esiin tulleen kivirakenteen kartoittamiseksi avattiin kuorikiven takaa yhteensä noin 2 x 5 metrin laajuinen alue kaivinkoneella. Kivirakenne jatkui noin 40 cm maanpinnan alapuolella. Rakennetta kaivettiin kuorikiven takaa esiin 40 cm:n korkeudelta (pinta oli +83.63–83.77). Rakenteen päältä, silttikerroksesta, löytyi vaaleanvihreää ikkunalasia. Kivirakenne oli lähes kaakko-luodesuuntainen ja sitä kaivettiin esiin 1,8 metrin pituudelta ja 1,95 metrin leveydeltä. Rakenne jatkui luoteeseen. Kivet olivat lohkottuja ja ne olivat kooltaan 35 x 65 - 5 x 10 cm. Rakenteen lounaisosan kivien ulkoreuna oli lohkottu sileäksi. Kivien välissä oli silttiä ja kalkkilaastia, joka oli pehmeää ja irtonaista. Maaleikkauksessa ja tutkimusalueen laajennuksessa näkyi, että koillisreuna oli osittain purettu ja purettu kivet olivat silttimaassa. Tutkitun alueen koillisosassa oli runsaammin kiviä, mutta niiden yhteydessä ei havaittu laastia. Aivan kuorikiven takaa löytyi silttikerroksen pinnalta liitupiipun varren katkelmia, muovipussin ja -säkin paloja. Löytöjä ei otettu talteen. Kivien välissä oli puupaalu, jonka halkaisija oli noin 5 cm. (Liite 5.5)

**Kuvat:** Kuorikivien takaa paljastui valumuurirakenne ja puupaalu. AKDG4680:24 Päivi Hakanpää, Museovirasto.

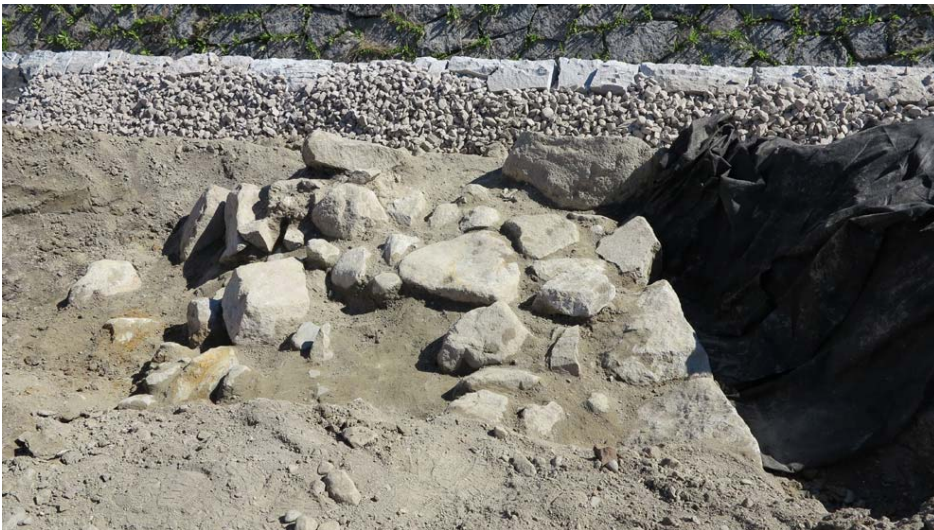
**Kuva:** Kivirakenne osittain esiin kaivettuna. Todennäköisesti rakenne oli purkamiselta säästynyttä raveliin oikean siiven kontreskarpimuuria. AKDG4680:28 Päivi Hakanpää, Museovirasto.

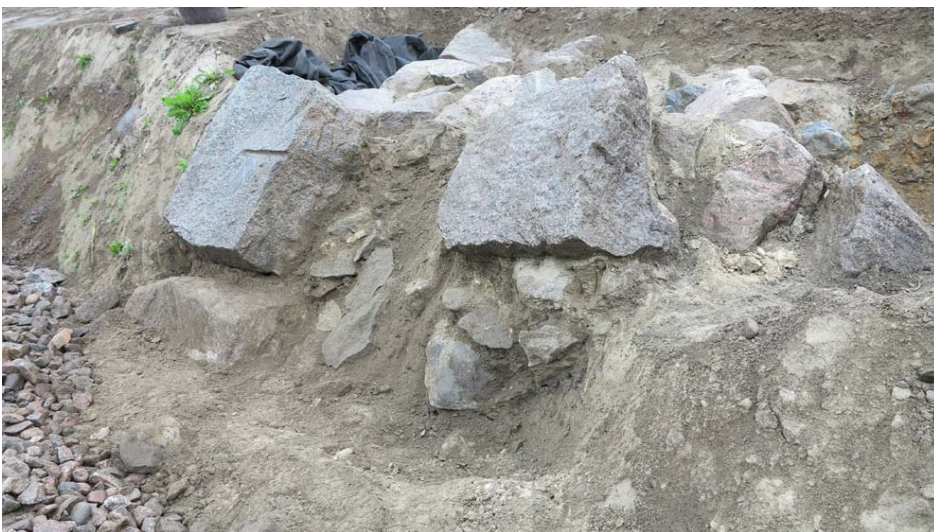
**Kuva:** Kivirakenteen päädyn kuorikivien saumat kaivettiin auki, jotta kivet voidaan kiinnittää laastilla. AKDG4680:31 Päivi Hakanpää, Museovirasto.

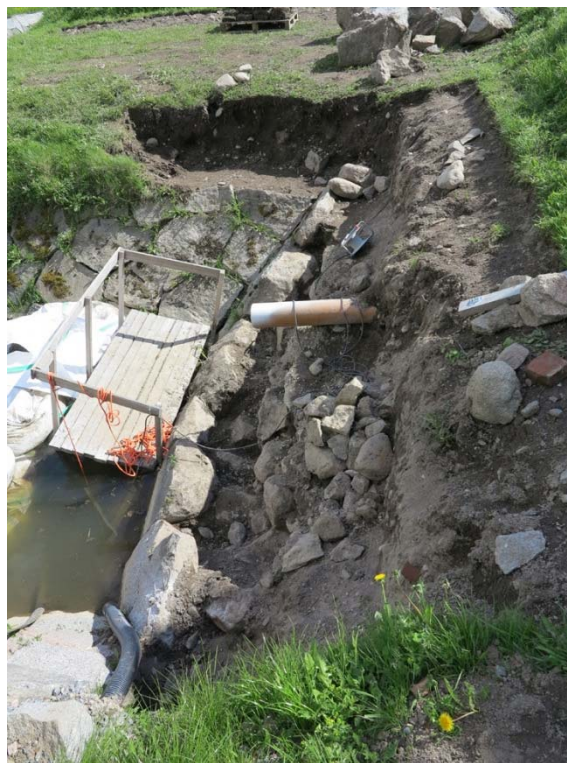
**Kuvat:** AKDG4680:44 Päivi Hakanpää, Museovirasto.

Toukokuussa ja kesäkuussa 2016 valvottiin sadeveden purkuputkeen liittyvää kaivutyötä. Putki laskee 5. puolibastionin vallihautaan. Itä-länsisuuntaisen vallihaudan länsipäädyn muurissa oli myös pullistuma. Muuria oli aiemmin korjattu vuonna 2013, jolloin kokeiltiin vankityöhön soveltuvia työmenetelmiä. Putken yhdistämiseksi ekarppimuurien poistoputken kaivettiin muurin kuorikivien takaa maata pois noin metrin verran. Päätymuuria purettiin toiseksi alimpaan kivikertaan asti. Maabetonin takaa paljastui kiviä, joka oli saven- ja hiekkansekaissa silttikerroksessa (pinta +80.90 – 81.10). Kerroksessa oli myös vähän tiilimurskaa. Kivien koot olivat 5 x 15 – 20 x 30 cm. Pienet kivet olivat lähinnä kerroksen pinnalla. Silttikerros oli tiivis ja väriltään harmaa. Kerroksesta löytyi mm. eläinten luita, rautanauvoja, siirtokuvilla koristeltua fajanssia, posliinilautasen paloja, bolus-koristeisen punasavivadin paloja ja punasavipadan kahva (KM 40642:2). Löydöt olivat peräisin lähinnä 1800- ja 1900-luvuilta. Silttikerroksen päällä oli hiekkansekaista soraa noin 36 cm:n paksuudelta. Kivi- ja silttikerros oli mahdollisesti vallihaudan alkuperäistä rakennetta, joka oli säästynyt purkamiselta 1800-luvun lopulla. Muuri ladottiin uudelleen ja sitä korotettiin 45–85 cm (pinta +81.87–81.77). Päätymuurin korkeus on korotustöiden jälkeen 2,30–2,40 metriä.

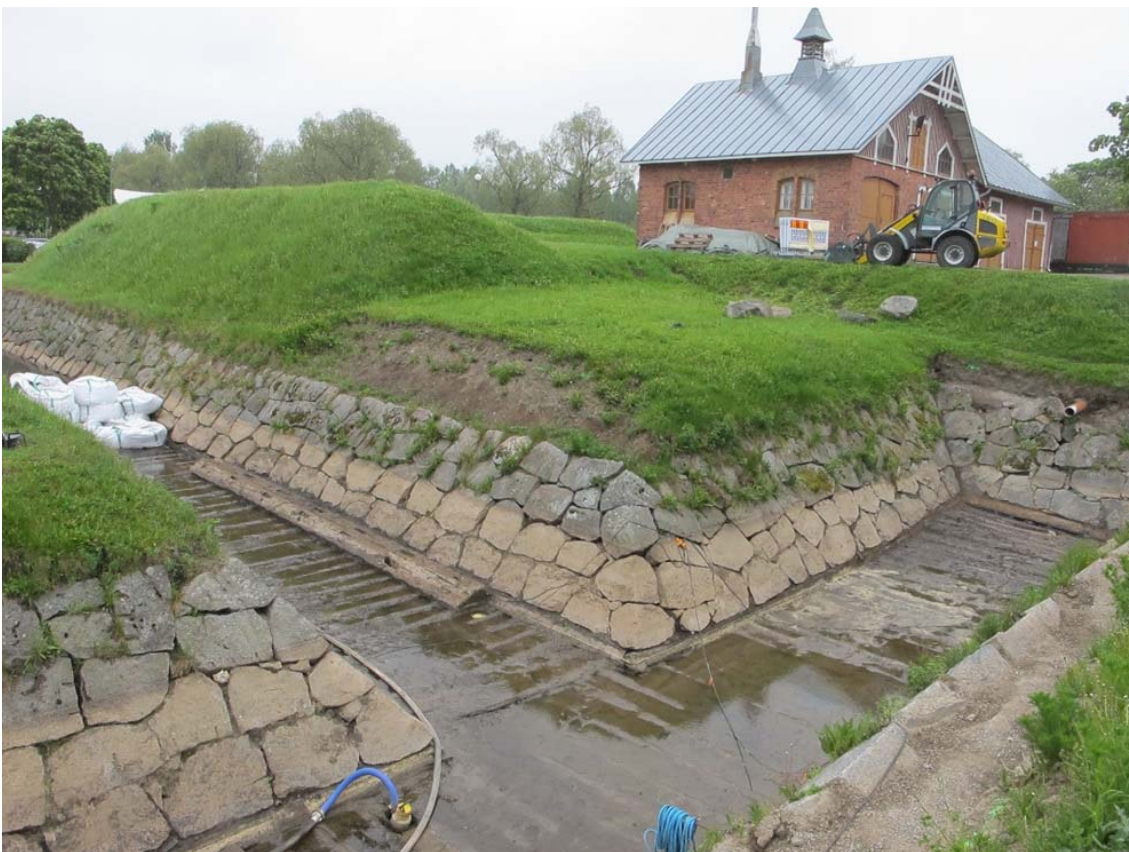
**Kuva:** 4. puolibastionin eskarpimuuri ja 5. puolibastionin länsiosan kontreskarpimuuri ennen muurin korotustöitä keväällä 2014. Vedestä tyhjennetyn vallihaudan puuperustukset ja puretun sillan rakenteet ovat näkyvissä. AKDG4680:43 Päivi Hakanpää, Museovirasto.

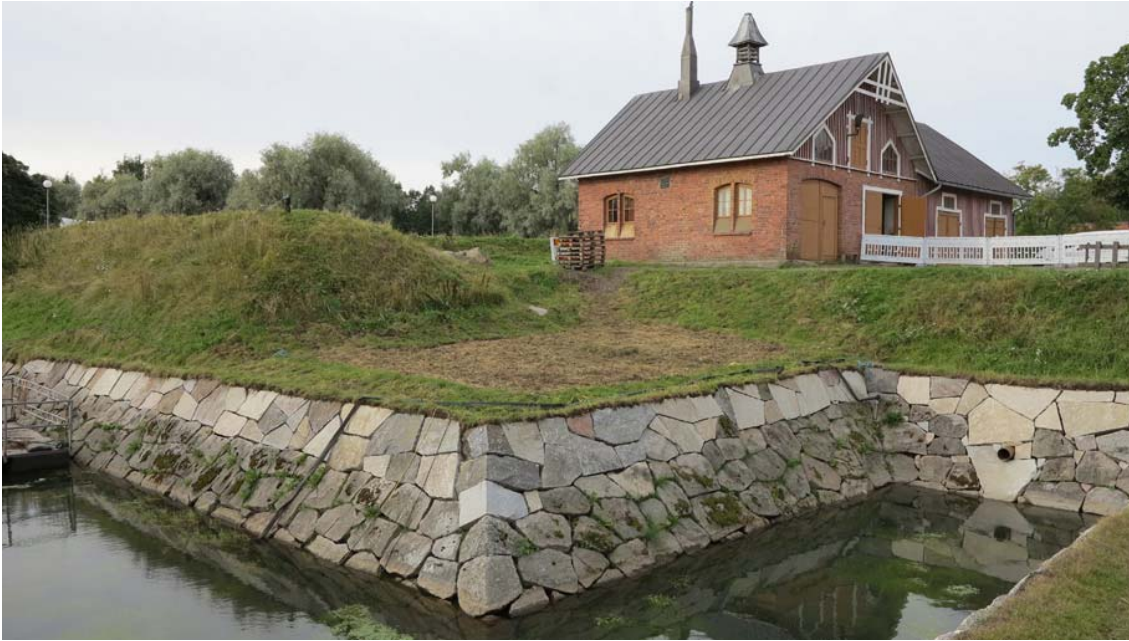
**Kuva:** 4. ja 5. puolibastionien länsiosan korotettujen muurien vesieristykset on peitetty nurmikuntalla ja niiden välinen madallettu tasanne niittojäteteellä. AKDG4680:52 Päivi Hakanpää, Museovirasto.

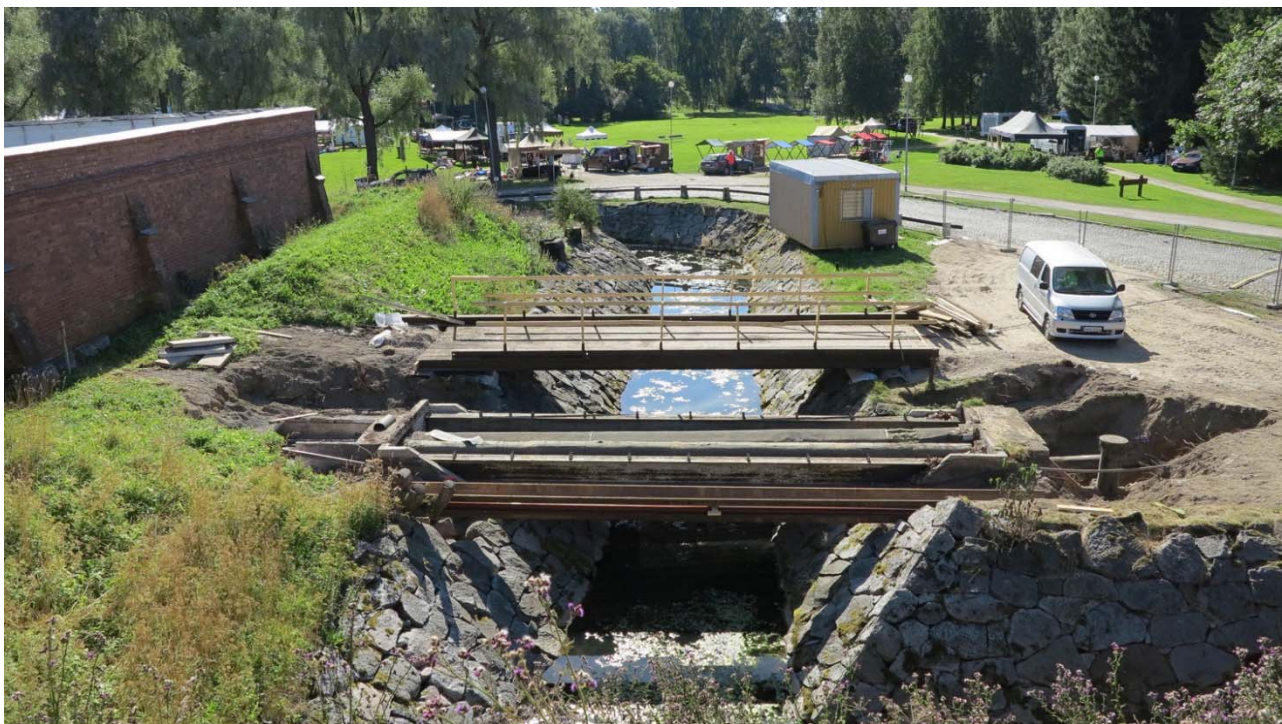
**Kuva:** Kuvan keskellä on vanha tekniikkasilta, jonka kansi on purettu, ja sen takana työsilta. Osa putkista siirrettiin väliaikaisesti metallikouruun, joka näkyy kuvan etualalla. AKDG4680:117 Päivi Hakanpää, Museovirasto.

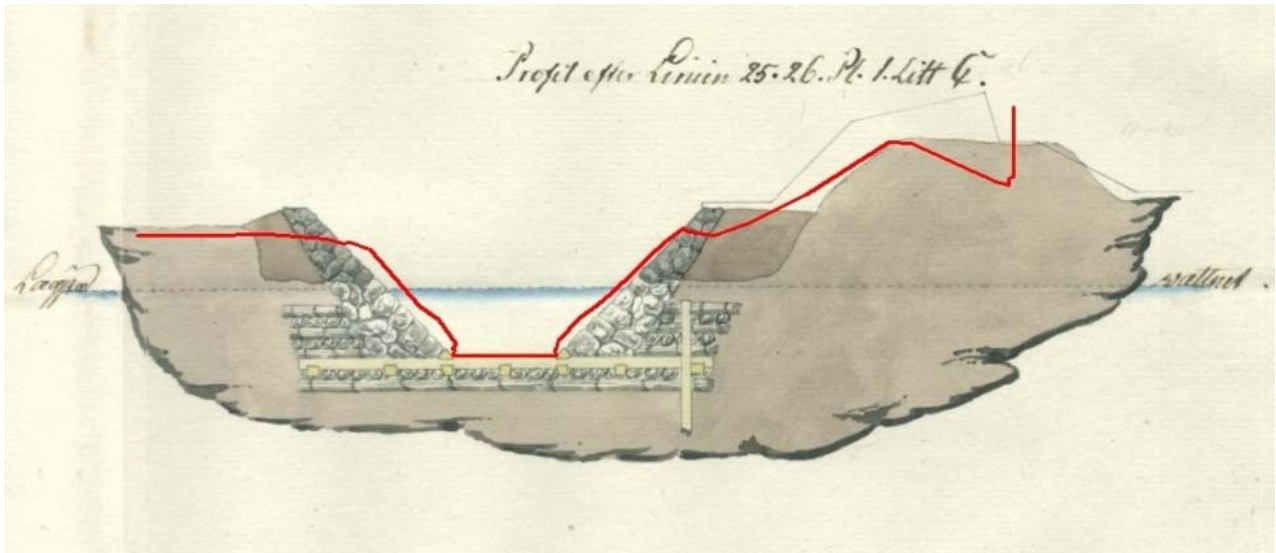
**Kuva:** Toteutuspiirroksen vuodelta 1784 on merkitty punaisella viivalla vuonna 2013 mitattu tilanne. Vuonna 1784 maavallien muokkaus oli vielä kesken. Kra 00406:12:143. Mittausdokumentointi vuonna 2013 Janne Hymylä ja Tiivo Uuksulainen, Museovirasto.

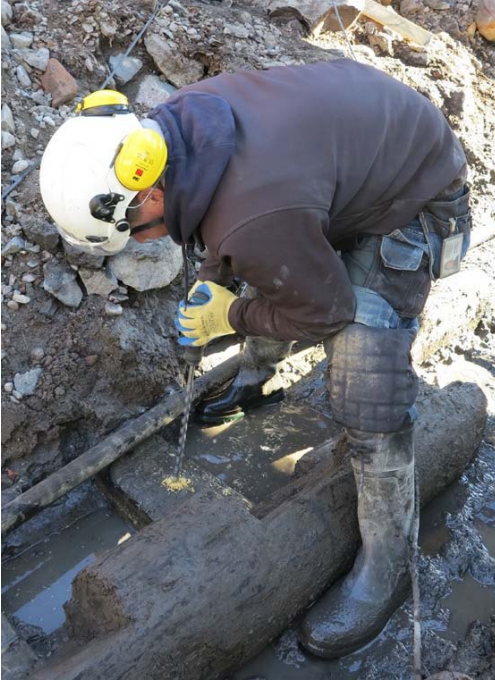
**Kuva:** Jari Kaseva poraa poikkihirren reikään katkennutta vaarnaan pois, jotta uusi vaarna saatiin lyötyä paikoilleen. AKDG4680:103 Päivi Hakanpää, Museovirasto.

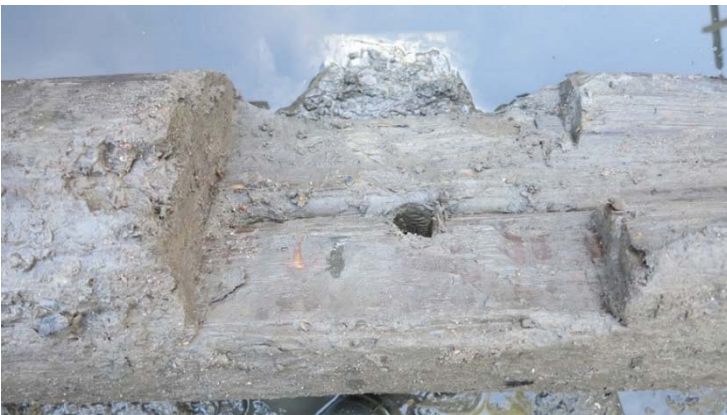
**Kuva:** Haljaspuolikkaaseen oli veistetty salvos ja porattu reikä, jossa oli ollut puuvaarna. AKDG4680:99 Päivi Hakanpää, Museovirasto.

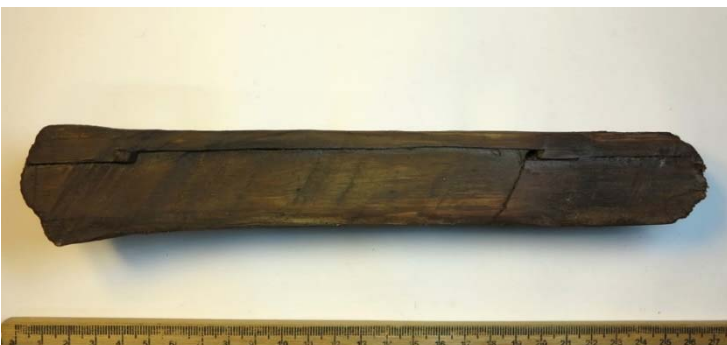
**Kuva:** Puuvaarnat oli veistetty toisesta päästä neliönmuotoiseksi. Vaarna oli työstetty kirveellä<sup>41</sup>. Katkenneen pään kärki on ollut teroitettu. Vaarnan kokonaispituus on ollut hieman yli 40 cm. AKDG4680:110 Päivi Hakanpää, Museovirasto.

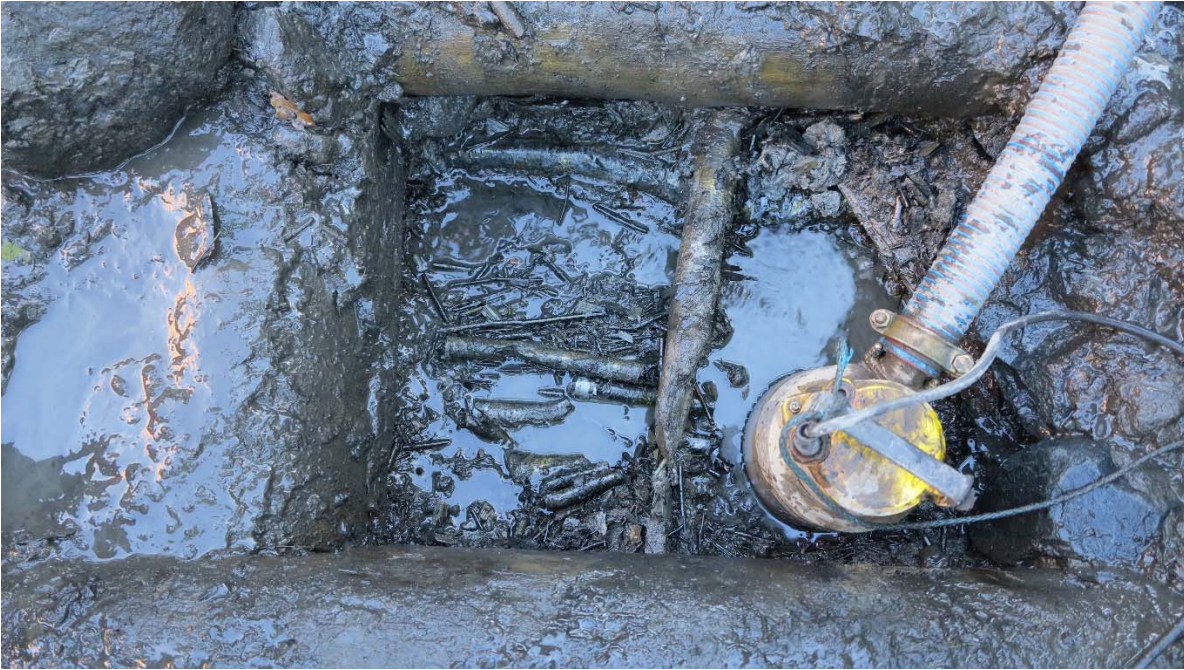
**Kuva:** Vallihaudan pohjalle kaivetusta koekuopasta tuli esiin kivikerroksen alta ristikkäin aseteltuja koivun oksia. AKDG4680:109 Päivi Hakanpää, Museovirasto

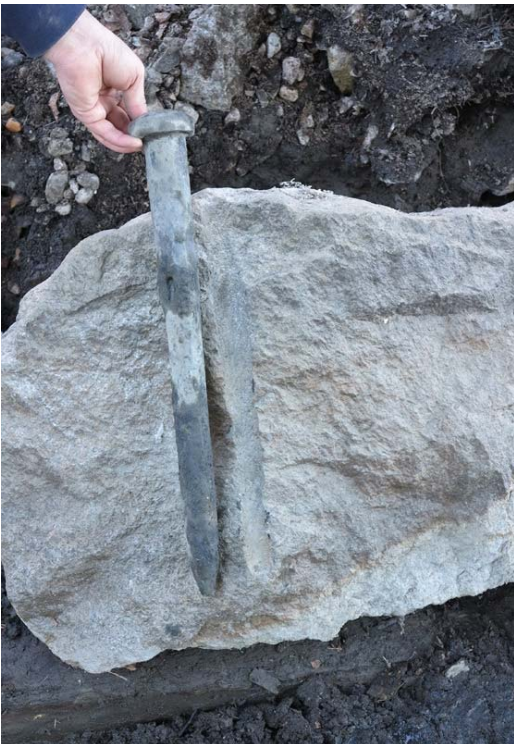
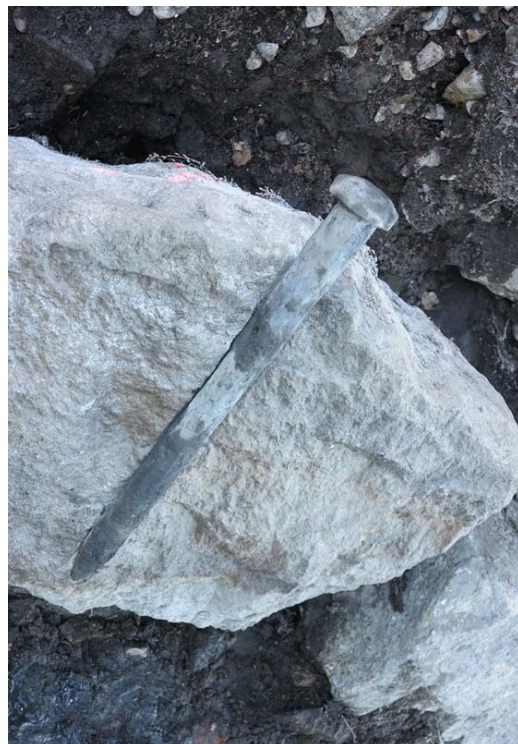
**Kuva:** Kivipora oli 55 cm pitkä ja se painoi hieman yli 5 kg. Poran terä sopi kivessä olleeseen reikään. AKDG4680:111 ja :112 Janne Hymylä, Museovirasto

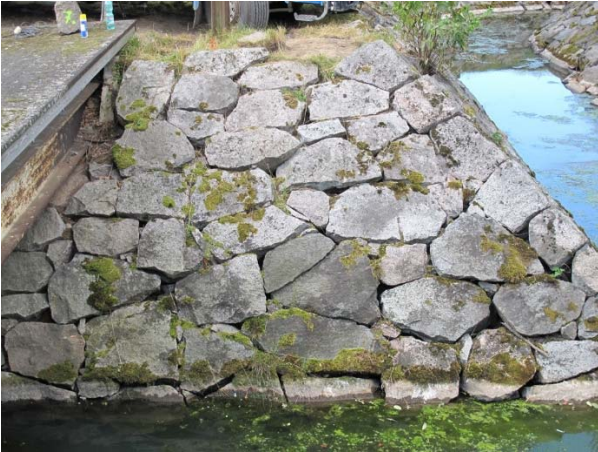
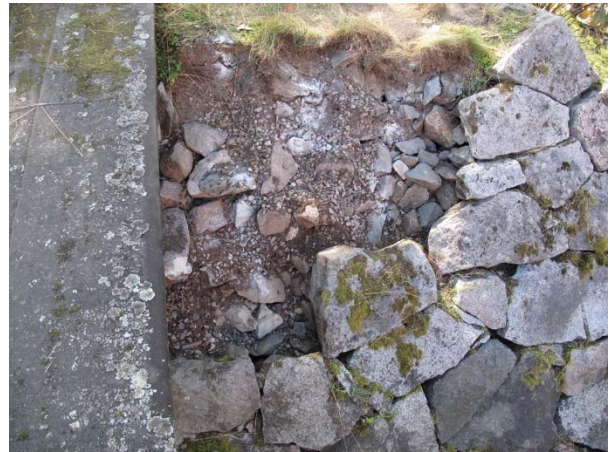
**Kuva:** Kontreskarppimuuria ennen kuorikivien poistoa. Kuorikivien takana oli kivikerros ja tekniikkasillan rakentamisen yhteydessä taustalle valunutta soraa. AKDG4680:57 ja :58 Janne Hymylä, Museovirasto.

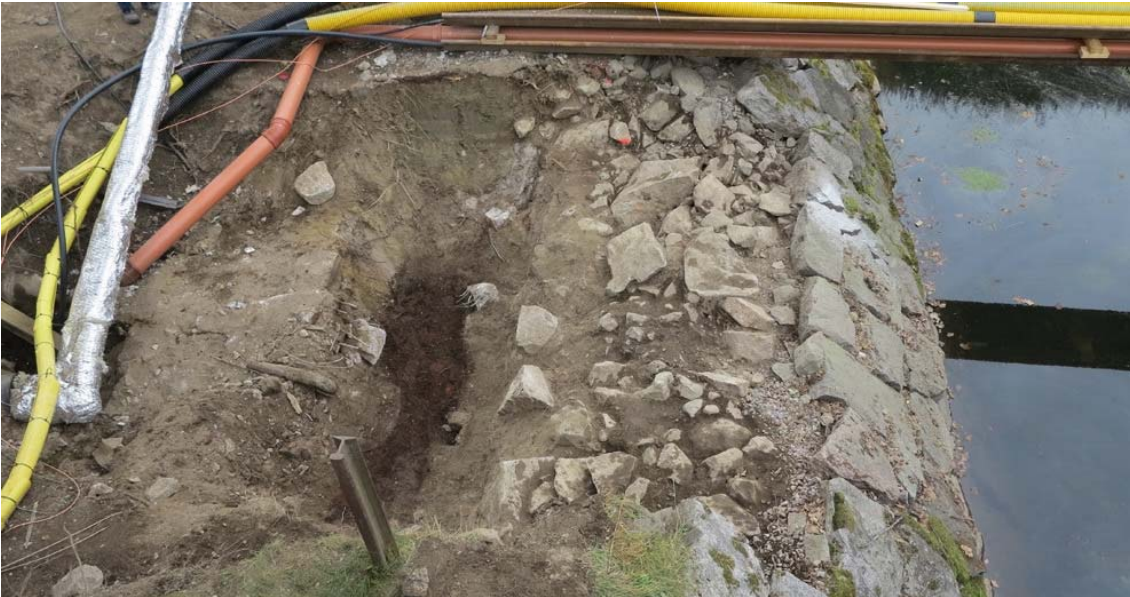
**Kuva:** Kontreskarppimuurin saveen ladottu kivirakenne esiin kaivettuna. AKDG4680:62 Janne Hymlä, Museovirasto.

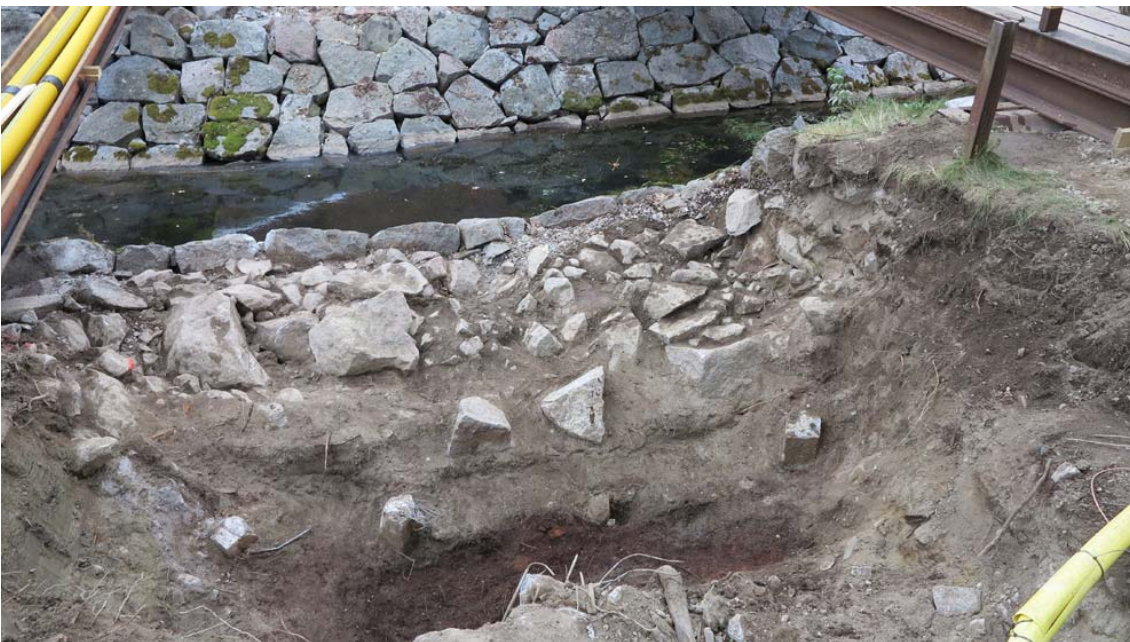
**Kuva:** Kontreskarppimuurin saveen ladottu kivirakenne esiin kaivettuna. AKDG4680:63 Päivi Hakanpää, Museovirasto.

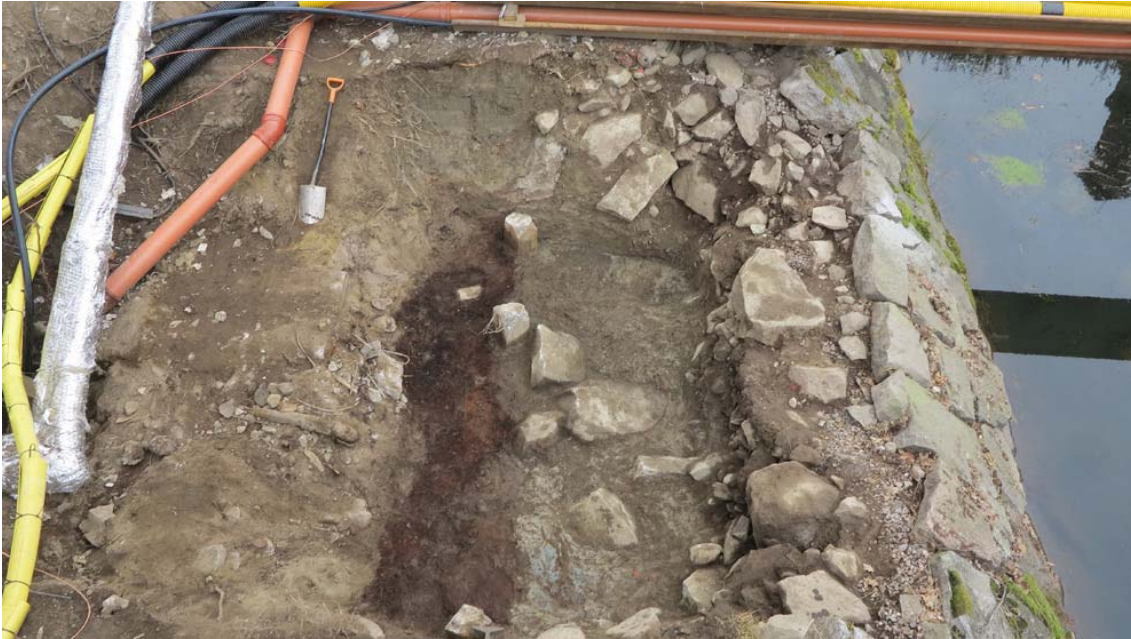
**Kuva:** Kontreskarppimuurin saveen ladotun kivirakenteen pohja sekä rakenteen takaa paljastunut turvekerros. AKDG4680:64 Janne Hymylä, Museovirasto

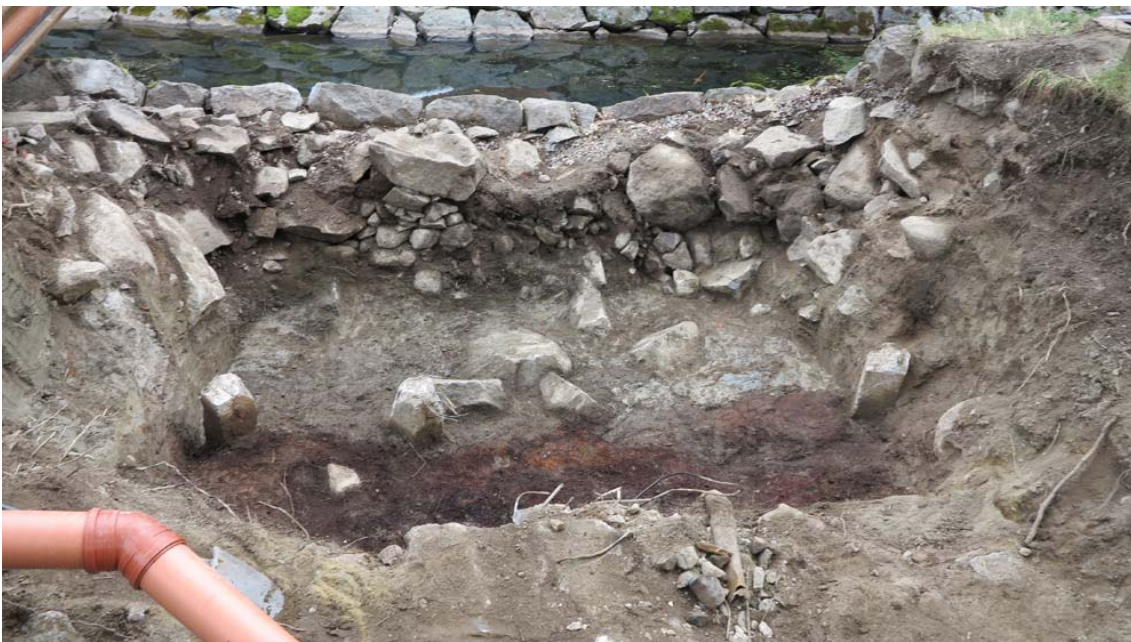
**Kuva:** Kontreskarppimuurin saveen ladotun kivirakenteen pohja sekä rakenteen takaa paljastunut turvekerros. AKDG4680:65 Päivi Hakanpää, Museovirasto.

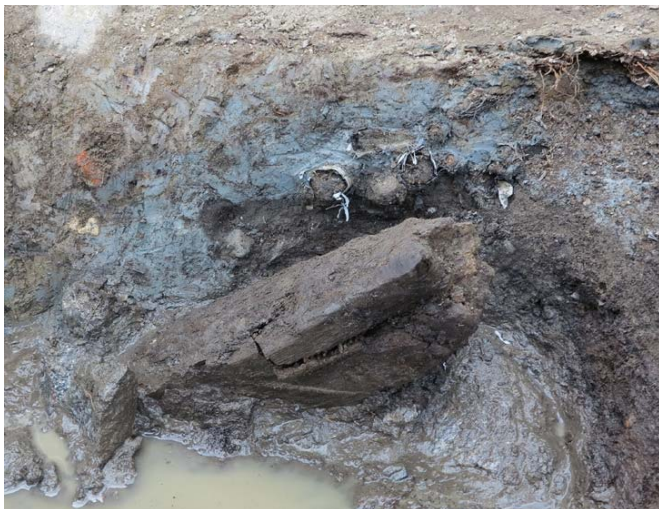
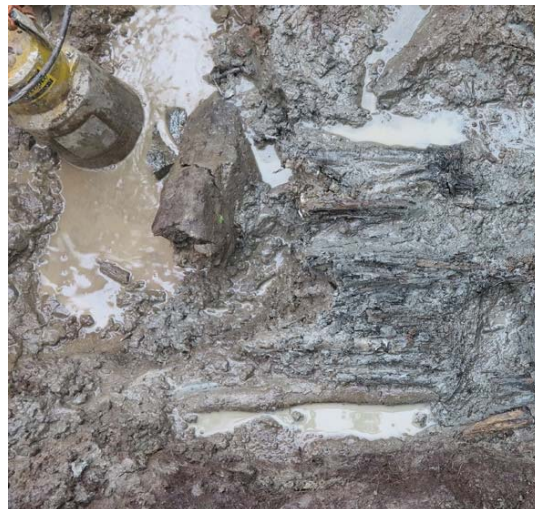
**Kuva:** Kontreskarpimuurin kaakkoisprofiilin vierestä paljastui sinisaven alta risukimppuja ja hirsi. Risukimput oli si-dottu yhteen. Huonosti säilynyt sidos näkyy kuvassa tummina poikittaisina vöinä. AKDG4680:66 ja :67 Päivi Hakanpää, Museovirasto.

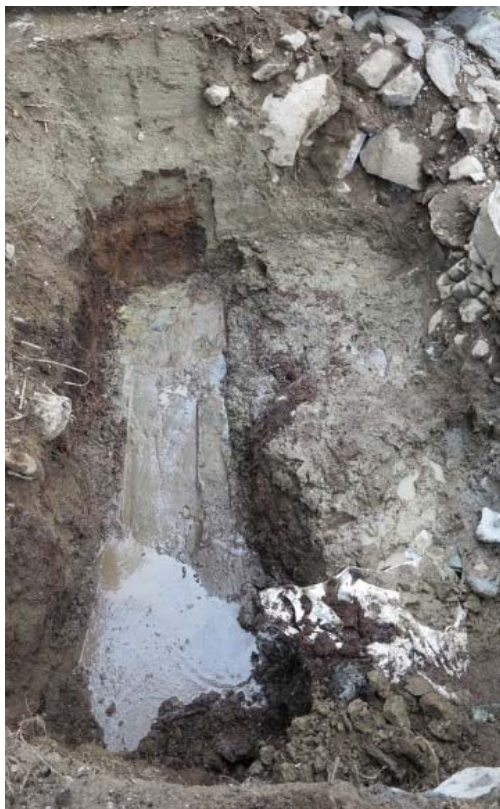
**Kuva:** Kontreskarpimuurin takaa kaivettiin sillan perustusten alta turve kokonaan pois. AKDG4680:70 Päivi Hakanpää, Museovirasto.

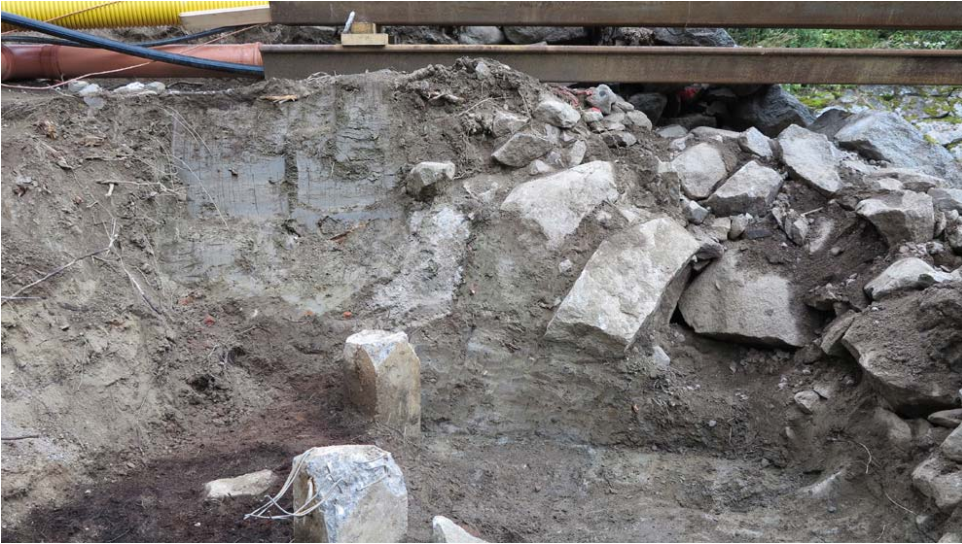
**Kuva:** Kontreskarppimuurin luoteisprofiili. AKDG4680:68 Päivi Hakanpää, Museovirasto.

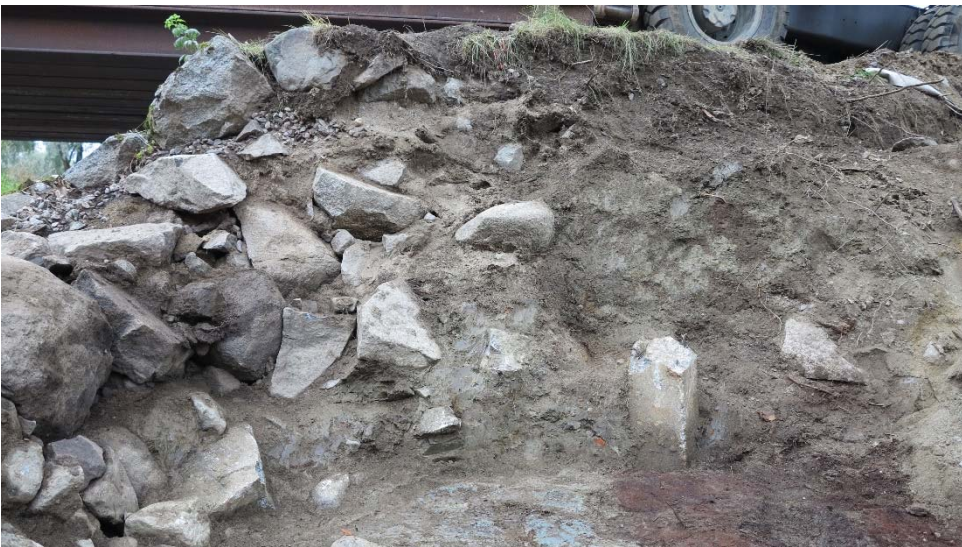
**Kuva:** Kontreskarppimuurin kaakkoisprofiili. AKDG4680:69 Päivi Hakanpää, Museovirasto.

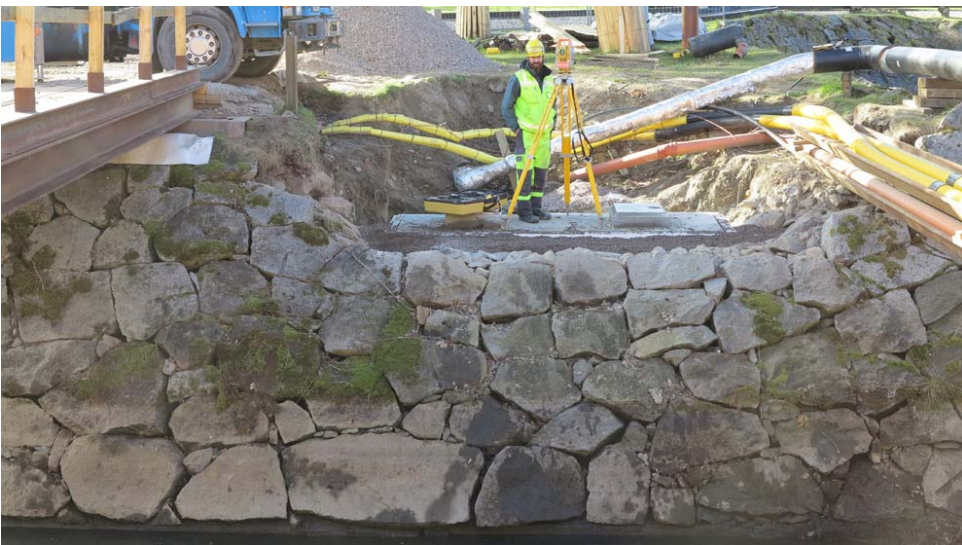
**Kuva:** Kontreskarppimuurin tausta on ennallistettu ja uuden sillan perustukset valettu. Kuvassa Janne Hymylä. AKDG4680:72 Päivi Hakanpää, Museovirasto.

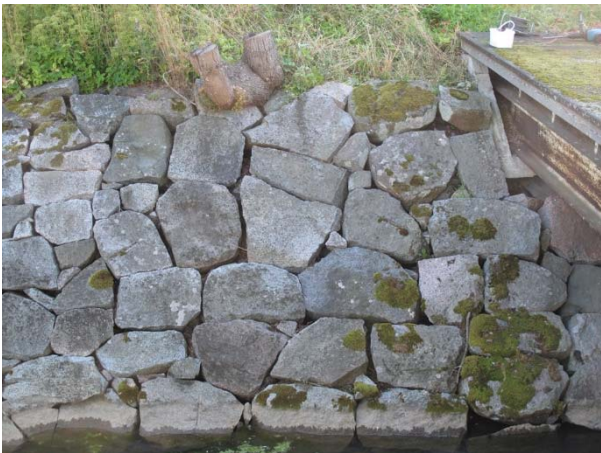
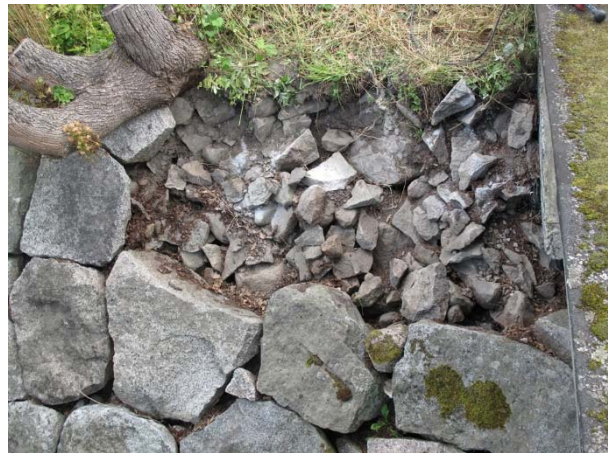
**Kuva:** Eskarppimuuri ennen kuorikivien poistoa. Kuorikivien taakse oli ladottu kivikerros ja tekniikkasillan rakentamisen yhteydessä taustalle oli valunut soraa. AKDG4680:73 ja :74 Janne Hymylä, Museovirasto.

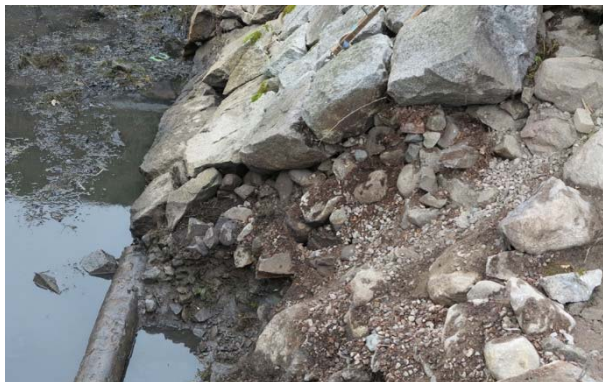
**Kuva:** AKDG4680:88 Päivi Hakanpää, Museovirasto.

Eskarppimuurin kuorikivien taakse oli ladottu **kiviä**, joista suurin osa oli lohkottuja ja osa luonnonkiviä. Kivien koko oli noin 10 x 15–35 x 40 cm. Kivikerroksen paksuus kuorikivien takana vaihteli 10–40 cm. Kivikerroksen pinnalla oli kivien väleissä puiden lehtiä ja multaa. Kivikerroksen päälle valunut putkikanaalin ympäristöstä soraa ja hiekkaa. Kivikerroksen pinnalta löytyi muutama tiilen pala, joiden leveys oli 13 cm ja paksuus 6-7 cm.

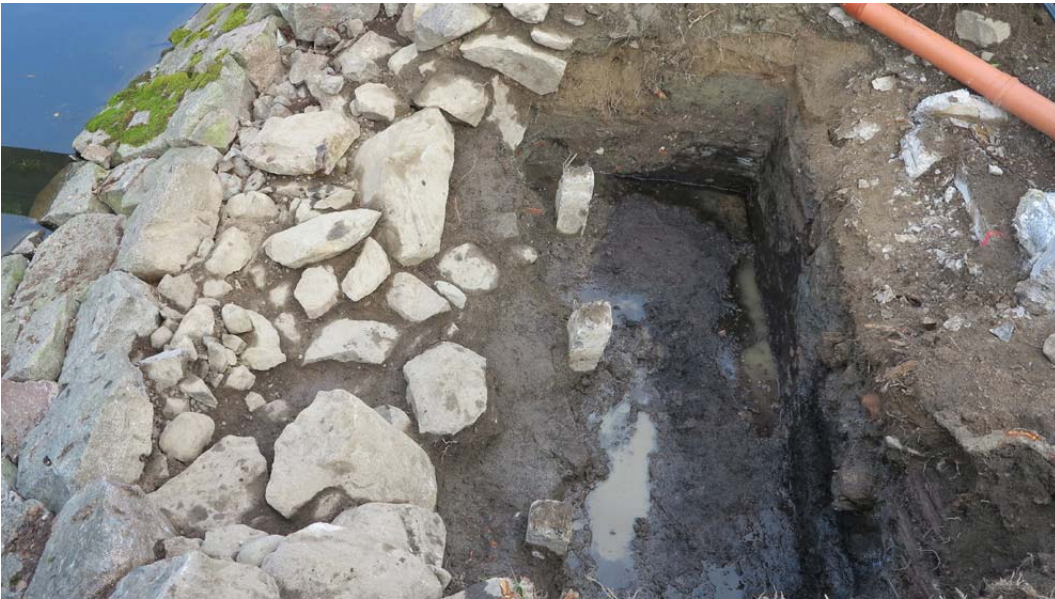
**Kuva:** Eskarppimuurin kuorikivien ja kivikerroksen takana oli saveen ladottu kivirakenne. AKDG4680:76 Päivi Hakanpää, Museovirasto.

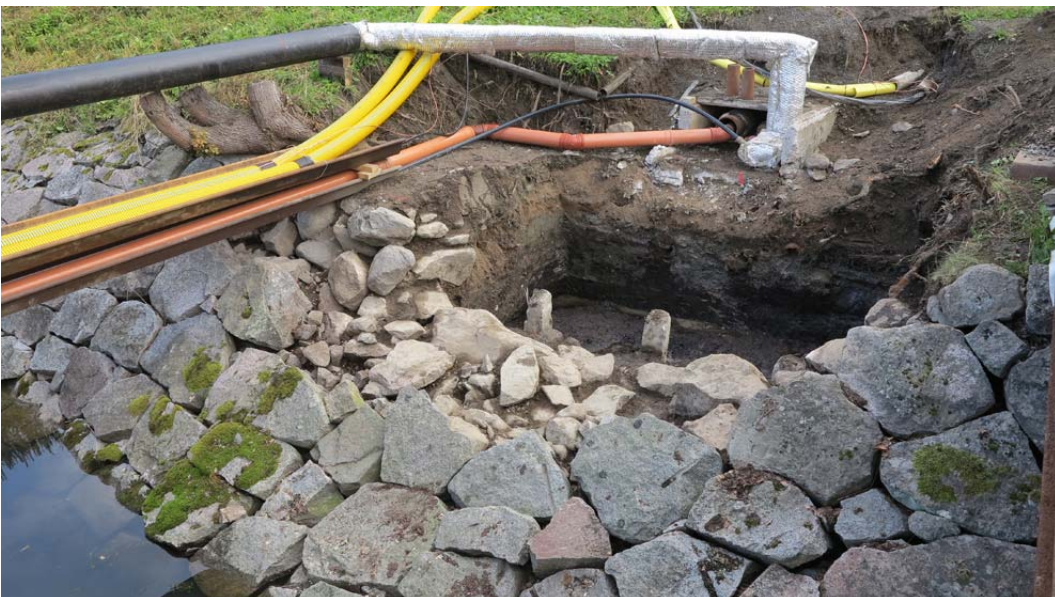
**Kuva:** Eskarppimuurin kuorikivien ja kivikerroksen takana oli saveen ladottu kivirakenne. AKDG4680:77 Päivi Hakanpää, Museovirasto.

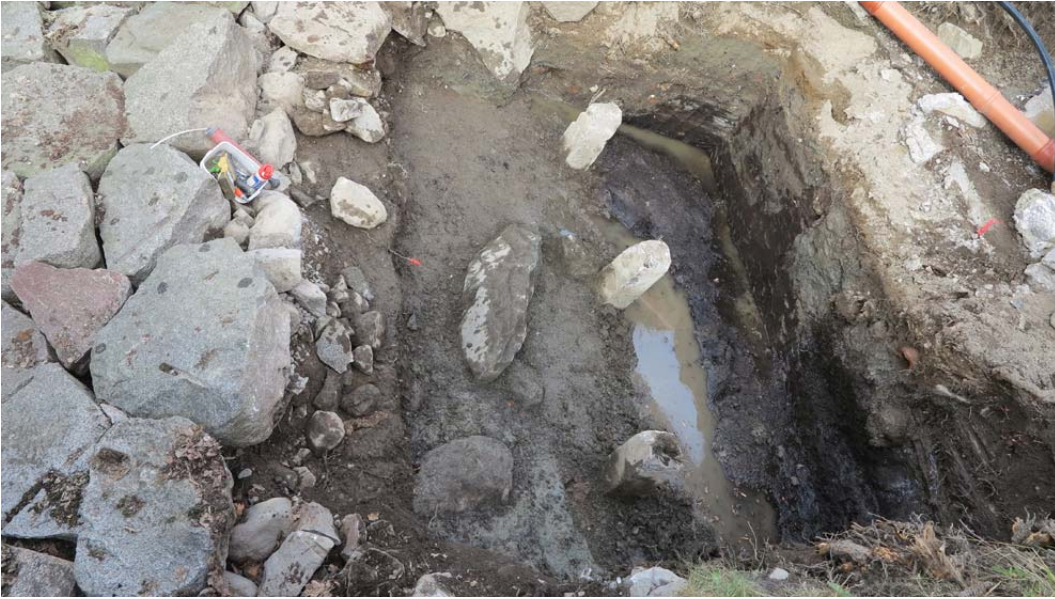
**Kuva:** Eskarppimuurin saveen ladotun kivirakenteen pohjaa sekä turvekerrosta. AKDG4680:78 Janne Hymylä, Museovirasto.
