**HÄMEENLINNA**  
**HÄMEEN LINNAN VALLIHAUDAN**  
**RESTAUROINTIEN ARKEOLOGINEN VALVONTA**  
**2015**

Päivi Hakanpää  
Restaurointiyksikkö  
Kulttuuriympäristön suojelu  
14.3.2016

## Tiivistelmä

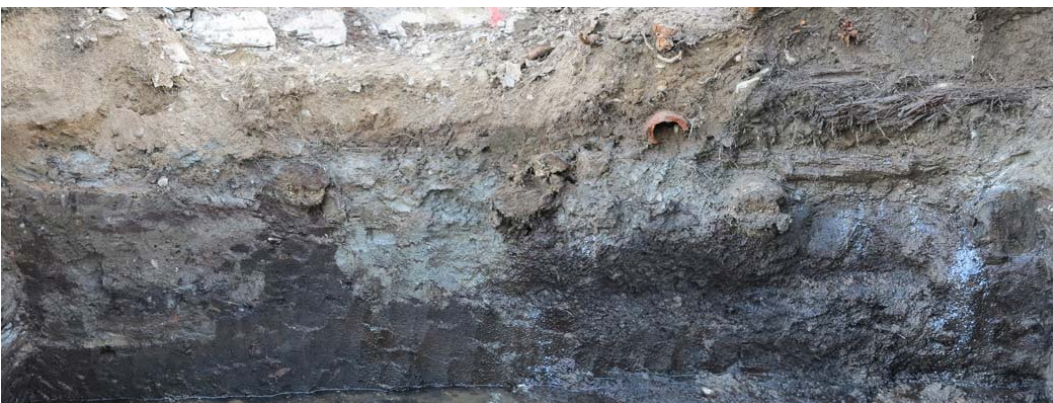
**Kuva:** Eskarppimuurin koillisprofiili. AKDG4680:84 ja :85 Päivi Hakanpää, Museovirasto.

Kaivannon koillisprofiilissa oli **puurakenne**, jossa oli neljä lounas-koillisuuntaista tukkia (pinnat +80.95–81.20). Tukit oli aseteltu turpeen päälle vaaleanharmaaseen saveen noin 60 cm:n välein. Tukkien välissä savessa oli eriste villan paloja. Tukkien halkaisijat olivat 22–24 cm ja niiden pinnalla oli kaarnaa. Tukit olivat hyvässä kuntoisia. Kaivannon itäkulmassa oli luode-kaakkoissuuntaisia maatonutta puuta (pinta + 81.10–81.35) tukkien päälle. Alin maatonneista puista oli mahdollisesti salvottu tukkia vasten. Se oli asetettu vaaleanharmaaseen savikerrokseen. Muut kaksi maatonutta puuta olivat mullan- ja hiekansekaisessa savikerroksessa.

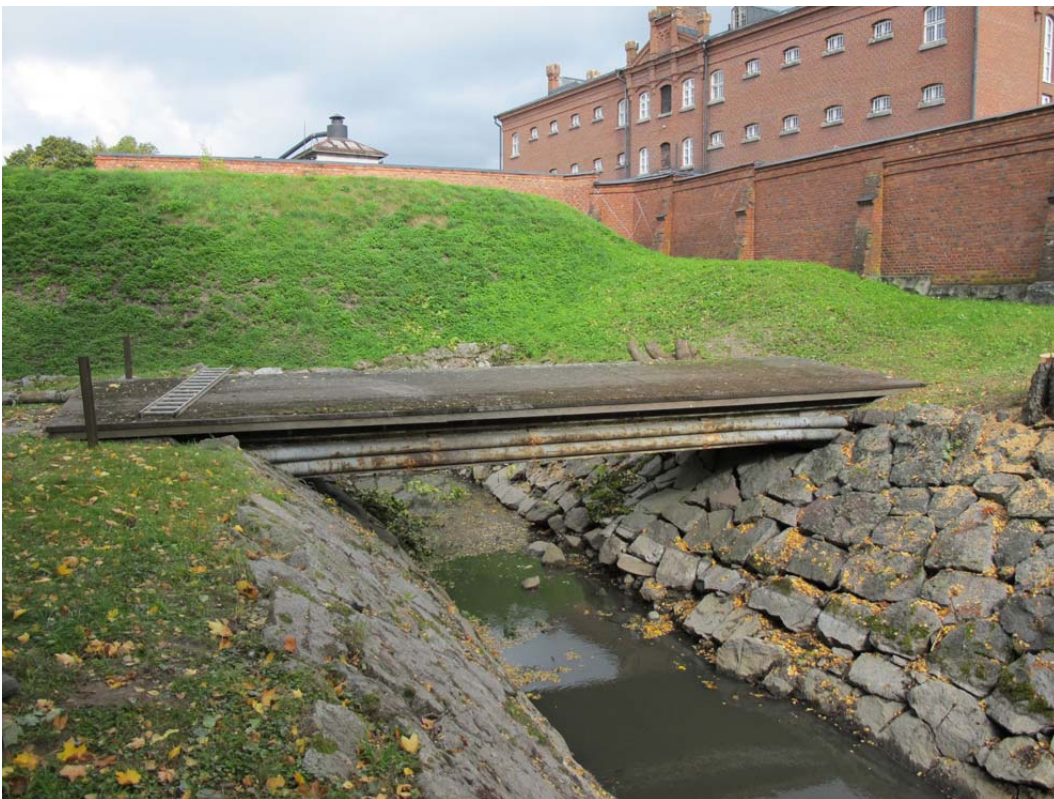
**Kuva:** Tekniikkasilta silta kuvattuna syksyllä 2013. AKDG4680:56 Päivi Hakanpää, Museovirasto.

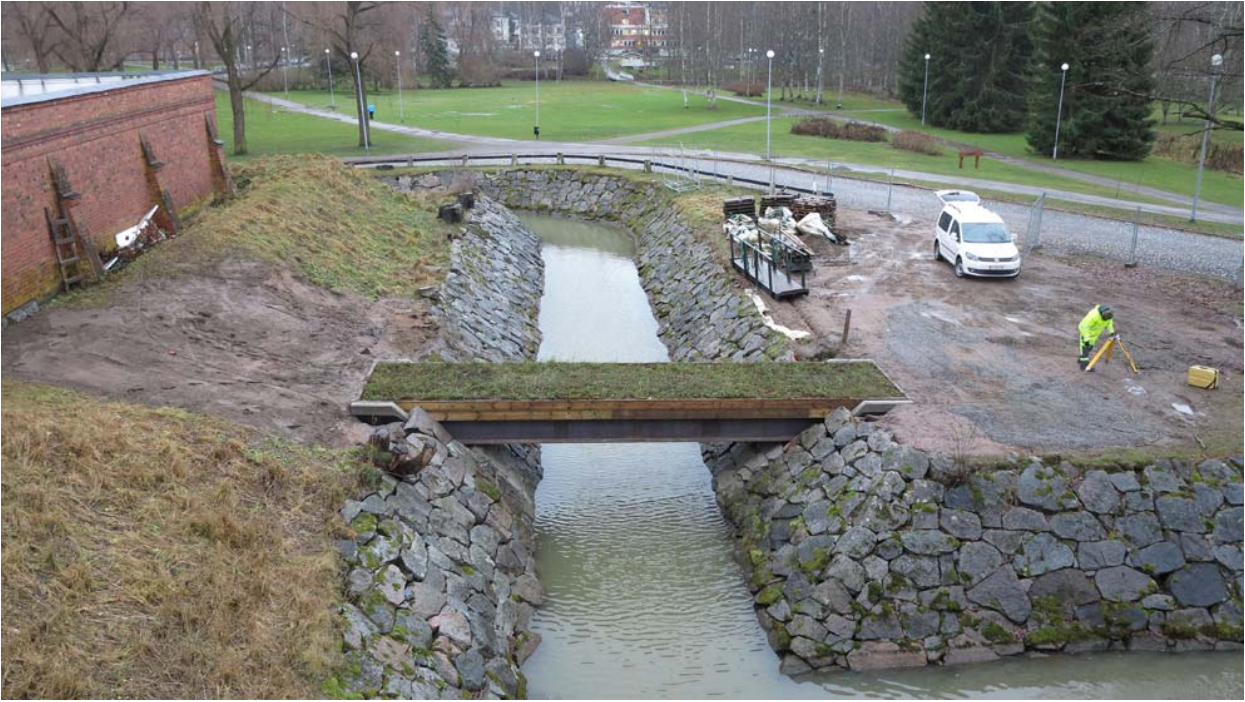
**Kuva:** Uuden tekniikkasillan kansi sai viherkattteen. AKDG4680:118 Päivi Hakanpää, Museovirasto.

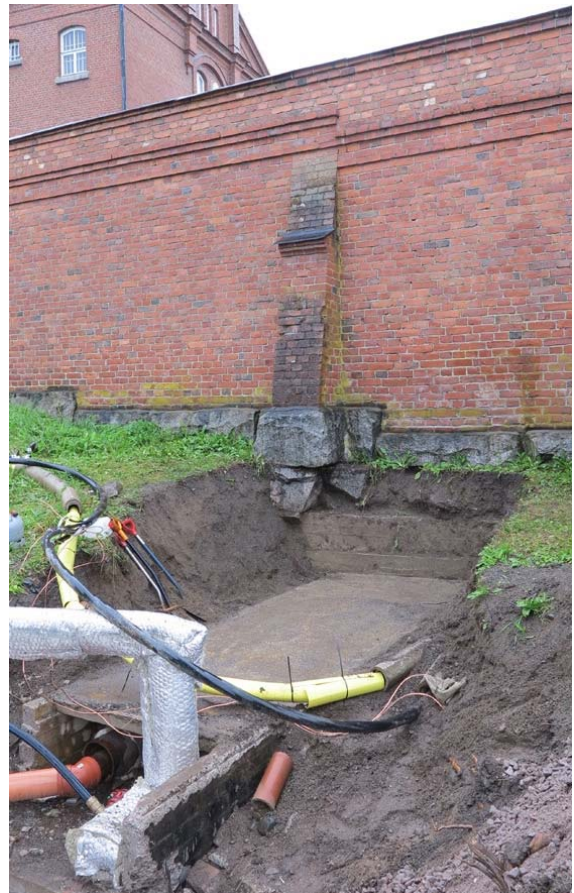
Vankilan tiilimuuri on rakennettu maavallin rinteeseen. Muurin kiviperustus ulottuu noin 10 cm muurista ulospäin. Perustuksen korkeus oli betonikanaalin kohdalla vähintään 40 cm. Osa perustuksen lohkotuista kivistä oli poistettu. Kanaalin kohdalla oli perustuksen alla noin 60 cm paksu betoniseinämä, jonka alla oli betonikanaalin kansi (pinta + 82,35). Muurin ulkopinnalla oli tiilinen tukipilari eli kontrefori. Se oli perustettu noin 120 cm korkean, lohkotuista kivistä rakennetun perustuksen päälle. Kivissä oli 30 mm:n poran jälki. Muurin tiilien pituus oli 27–29 cm, leveys 13,5–14,5 cm ja paksuus 7-8 cm.

**Kuva:** Vankilan tiilimuurin perustuksia 3. puolibastionin oikean sivun kohdalla. Tiilimuuri on rakennettu puolibastionin maavallin päälle. AKDG4680:116 Päivi Hakanpää, Museovirasto.

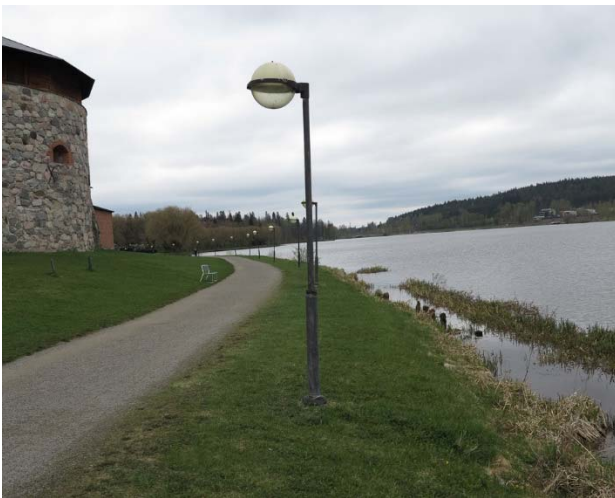
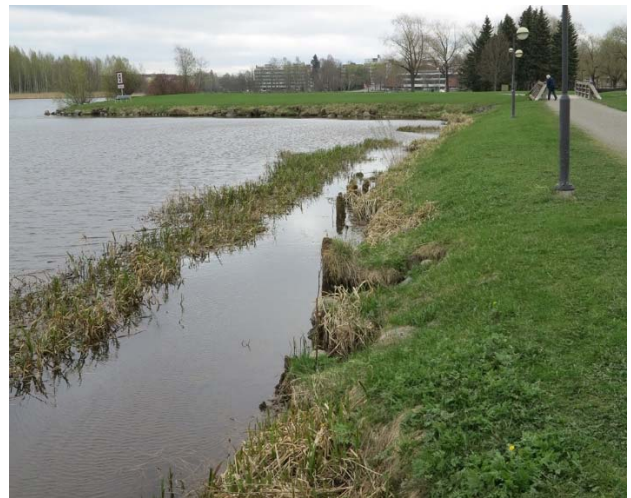
Eteläosan vallihaudan suun luoteispuolella havaittiin yhteensä 30 itärannan suuntaista puupaalua, joita oli noin 43 metrin pituisella matkalla. (Liite 5.18). Paalut sijaitsivat rantaviivan tuntumassa vedessä. Ainoastaan kaakkoisin paalu oli maalla. Paalujen halkaisijat olivat 8-24 cm ja säilyneet pituudet 10–65 cm. Paalujen päät olivat lahonneet ja ne olivat veden uurtamia. Veden pinnan yläpuolelle ulottuvien paalujen päällä kasvoi sammalta ja osan päällä heinää. Veden alla olevat paalun osat olivat levän peitossa. Tällä hetkellä paaluja ei uhkaa muu kuin rantaveden aiheuttama kulutus ja kasvillisuus. Osa paaluista saattaa olla peräisin jo 1500-lopulla ja 1600-luvun alkupuoliskon hyökkäyesteestä. Paalut erottuvat vielä vuonna 1869 otetussa kuvassa.

**Kuvat:** Itärannan eteläosassa paljastui rantaviivan tuntumasta puupaaluja. AKDG4680:53 ja 54 Päivi Hakanpää, Museovirasto.

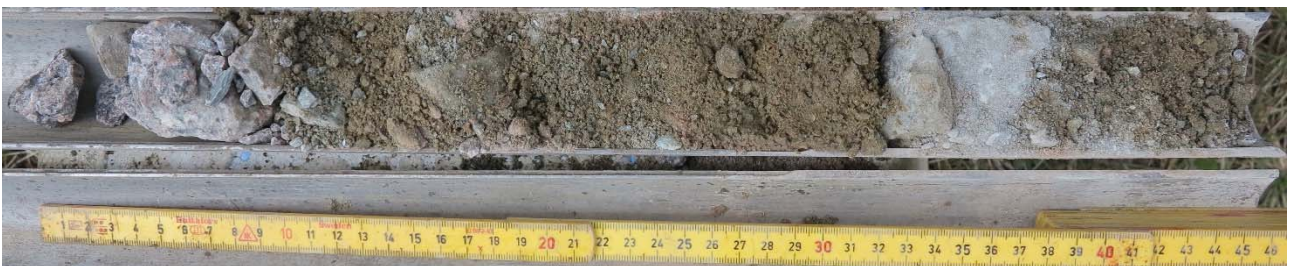
AKDG4680:154 Päivi Hakanpää, Museovirasto

- 0–10 cm Kivi, joka hajosi kairatessa.  
 10–32 cm Hiekkaa, jossa oli kiviä. Kerros oli väriltään ruskea.  
 32–40 cm Kivi, joka hajosi kairatessa.  
 40–47 cm Hiekkaa, joka oli väriltään ruskea.

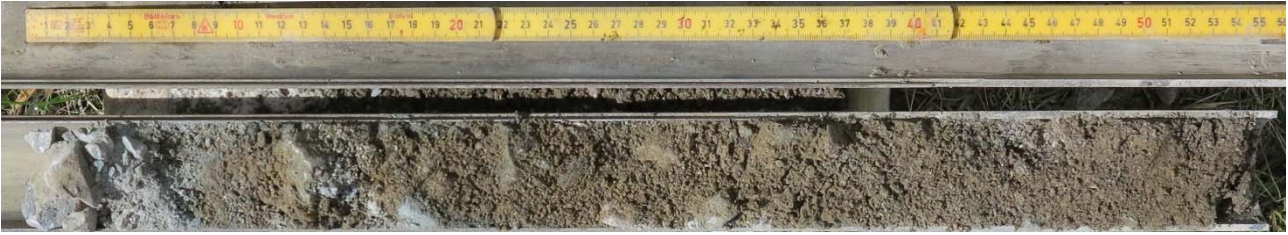
AKDG4680:155 Päivi Hakanpää, Museovirasto

- 0–10 cm Kivi, joka hajosi kairatessa.  
 10–55 cm Hiekkaa, joka sisälsi oli kiviä. Kerros oli väriltään ruskea.

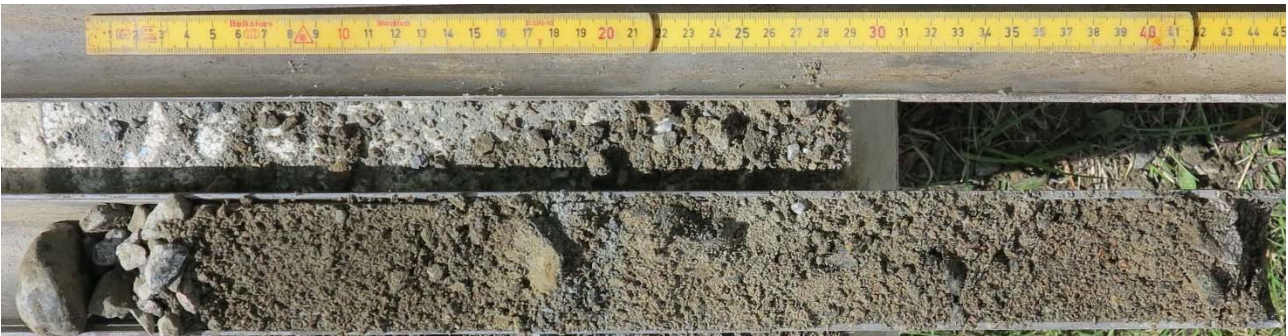
AKDG4680:156 Päivi Hakanpää, Museovirasto

- 0–5 cm Kivi, joka hajosi kairatessa.
- 5–20 cm Hiekkaa, joka sisälsi kiviä. Kerros oli väriltään ruskea.
- 20–35 cm Hiekkaa, joka sisälsi kiviä. Kerros oli väriltään vaaleanruskea.
- 35–45 cm Hiekkaa, jossa oli ruostesaostumia. Kerros oli väriltään ruskea.

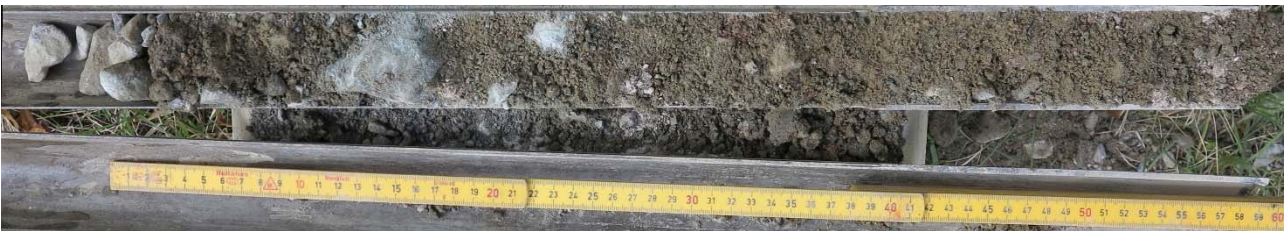
AKDG4680:157 Päivi Hakanpää, Museovirasto

- 0–60 cm Hiekkaa, jossa oli ruostesaostumia ja kiviä. Kerros oli väriltään ruskea.

Tulkinta: Kairausnäytteessä ei havaittu kulttuurikerroksia.
