INVENTOINTIRAPORTTI

Käpylän pyöräbaana-alueen 1. maailmansodan aikaiset varustukset

Inventointi, kartoitus ja dokumentointi 2015

KULTTUURIYMPÄRISTÖN HOITO | ARKEOLOGISET KENTTÄPALVELUT

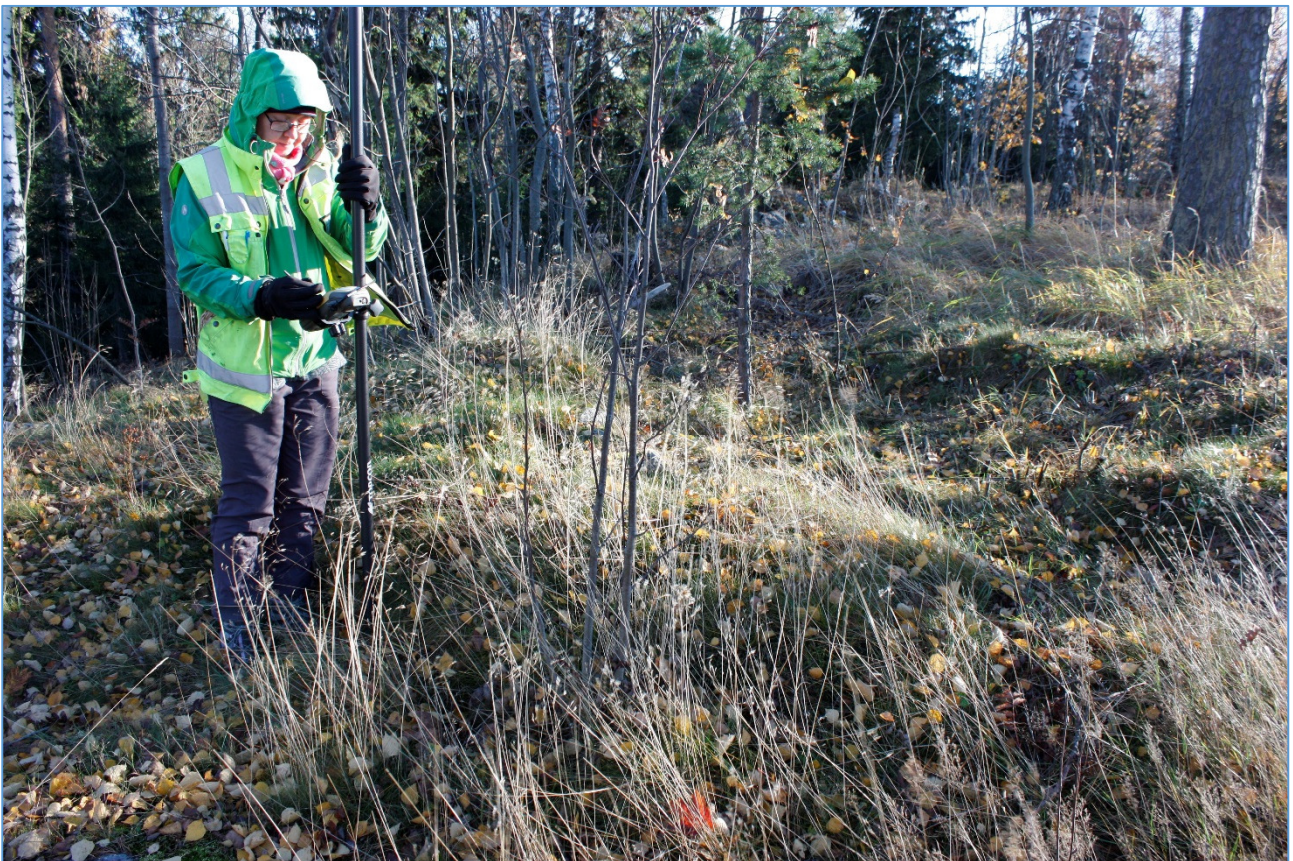
Kuva 5. Arkeologi Johanna Seppä kartoittaa tarkkuus-gps-paikantimella valliä nro 2 redutissa 1914:35. Kuva: John Lagerstedt 2015, Museovirasto AKDG 4532:5.
