VAASAN MANSIKKASAAREN YMPÄRISTÖN

Arkeologinen vedenalaisinventointi

Vesilahdella 27.11.2015

Eveliina Salo
Maija Huttunen
Ville Peltokorpi
Pintafilmi Oy

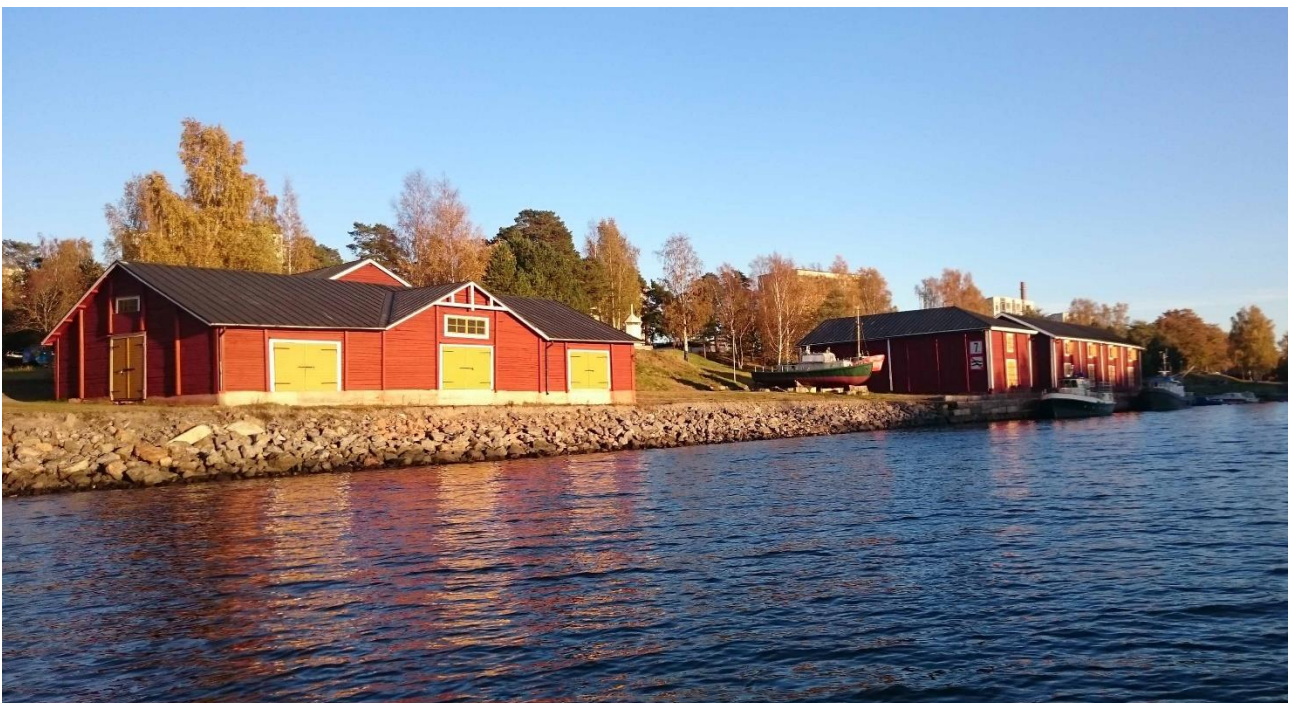
Kuva 3. Palosaaren makasiinimiljöötä. Kuvan etuosassa ranta on louhikkotäytteistä, mutta rannalle museoidun laivan edustalta lähtien harkkokivillä pengerrettyä. Kuvaussuunta on kaakkoon.

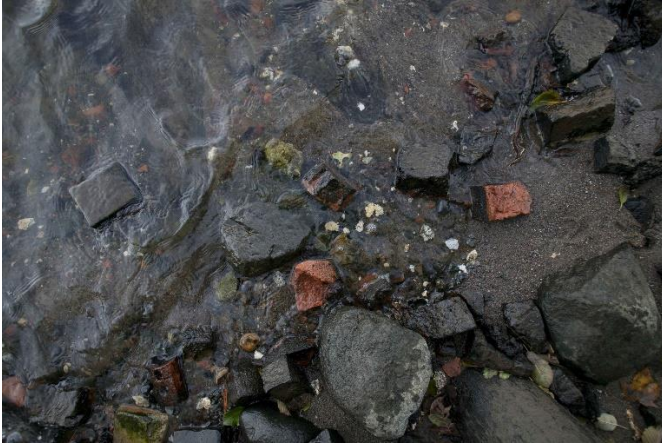
Kuva 5. Mansikkasaaren itärannalla on laivojen painolastina tuotua maa-ainesta. Rannalla on runsaasti mm. piitä, tiiliä, lasia ja keramiikkaa. Painolastin satamaan tyhjentäminen oli yleensä tiukasti kiellettyä, mutta yleensä kaikkien vanhojen satamien rantavyöhykkeiltä löytyy laivoissa tuotua painolastisedimenttiä.

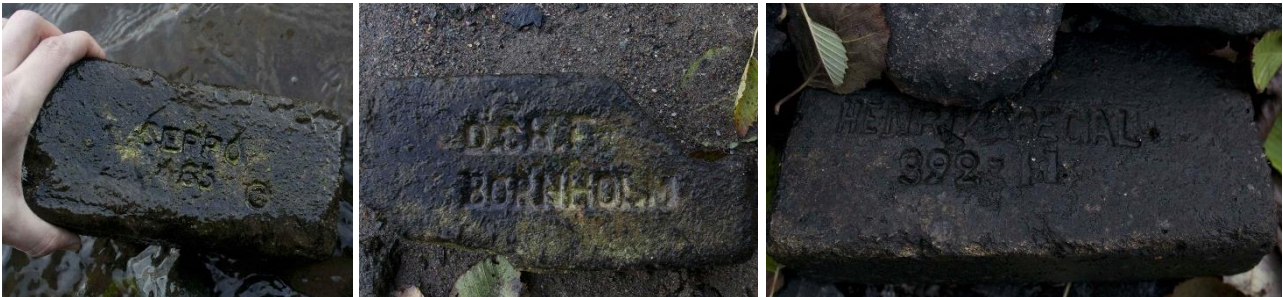
Tiilissä on mm. seuraavat tekstit: HENRIKSRECAL 392, **** BORNHOLM JA SEPPO 65 (kuva 6). Bornholmin tiili on päätynt Vaasaan mahdollisesti Tanskasta Bornholmin saarelta joko painolastina tai rakennustileiksi. On mahdollista että painolastitavara on päätynt rannoille myös ruoppausten seurauksena.

Kuva 6. Mansikkasaaren itärannalla rantavedessä olevat tiilet voivat olla painolastia.

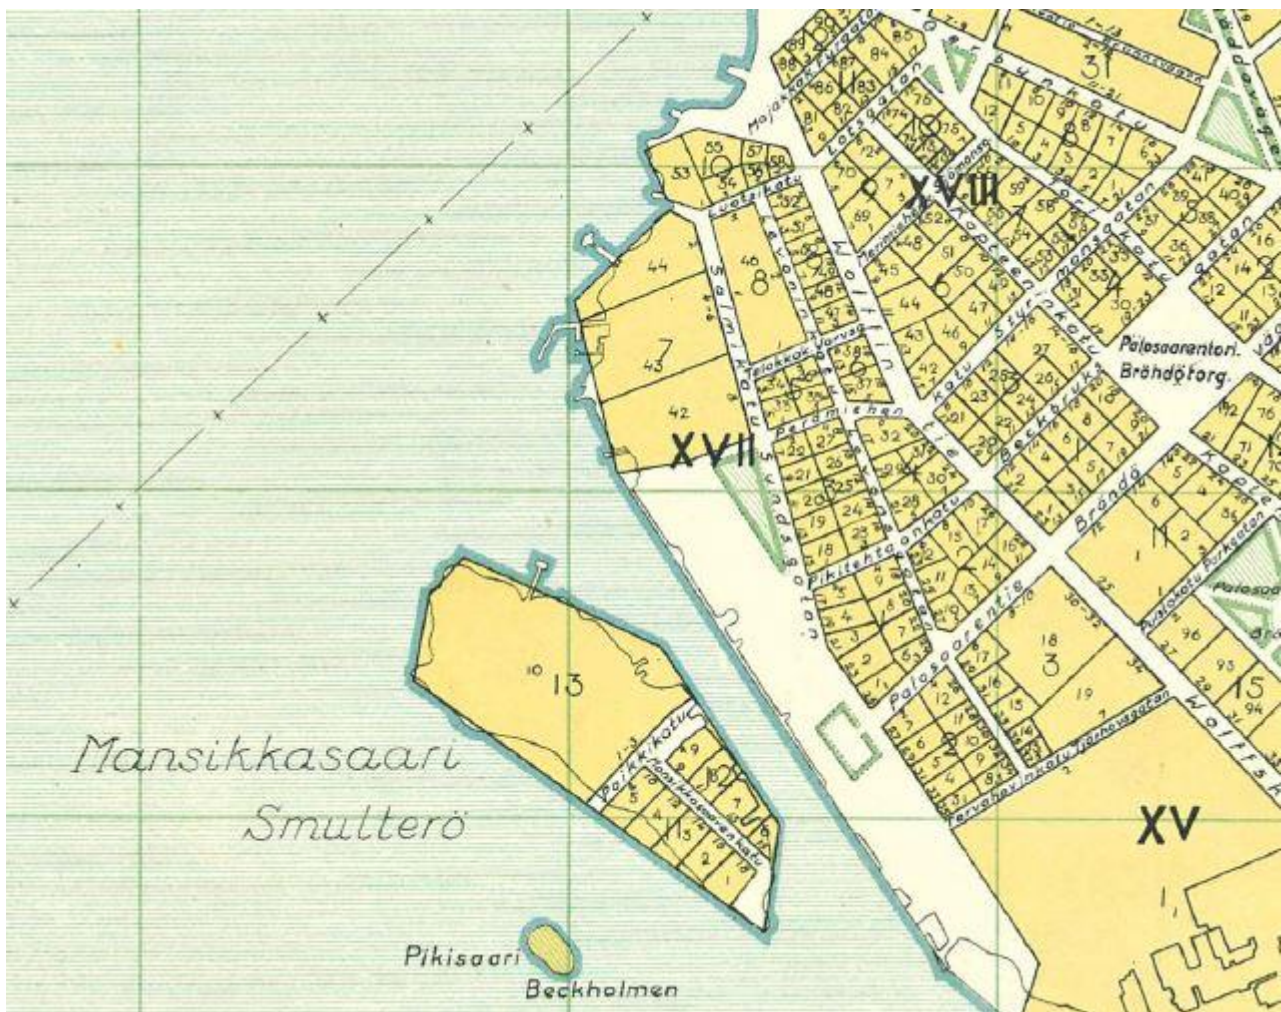
Mansikkasaaren koillispuolella sijainnut ”saksilaituri”²³ näkyy vielä vuoden 1945 kartassa (kartta 6), mutta ei enää vuoden 1954 ilmakuvasssa. Laiturin perustukset ovat hyvin näkyvissä merenpohjassa ja ne näkyvät myös pinnalta veneestä katsottaessa. Jos karttaa 6 verrataan nykytilaan, esimerkiksi kuvaan 1, havaitaan että Palosaaren pohjoisosassa on tapahtunut vuoden 1945 jälkeen maantäyttöä ja yksi massiivinen laiturin on poistunut käytöstä tontilla numero 44. Tontin 43 edustalle on vuoden 1945 jälkeen rakennettu lisää hirsiaukkuperusteista aallonmurtajaa.

Kartta 6. Mansikkasaaren koillisosassa näkyvä laiturin on poistunut käytöstä vuosien 1945-1954 välisenä aikana. Sen perustukset ovat edelleen havaittavissa merenpohjassa. Ote Vaasan asemakaavakartasta vuodelta 1945. Lähde www.doria.fi-sivusto, <http://urn.fi/URN:NBN:fi-fd2015-00007821>.

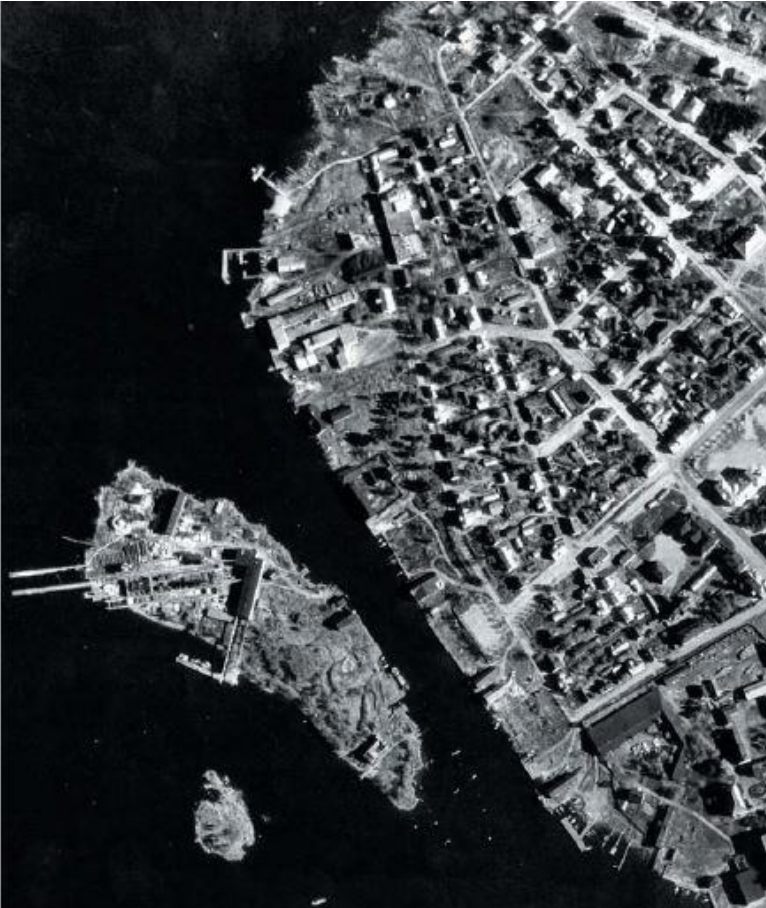
Vuoden 1954 ilmakuvasssa havaitaan Mansikkasaaren länsipuolella telakan edustalla pitkät merelle pistävät laiturit, jotka on viime vuosina räjäytetty pois (kuva 9). Mansikkasaaren ei vielä kulje siltaa, eikä Pikisaaren pengertietä. Jos kuvaa 7 verrataan kuvaan 1, huomataan, että rakennuksia ja rakenteita on purettu Mansikkasaaresta runsaasti vuoden 1954 jälkeen.

Kuva 9. Ilmakuva tutkimusalueen ympäristöstä vuodelta 1954. Mansikkasaaren länsipuolella nähdään pitkät merelle pistävät laiturit/telakkarakenteet, jotka on nykyään jo räjäytetty pois. Kuvallähde: Vaasan kaupunki 2010.

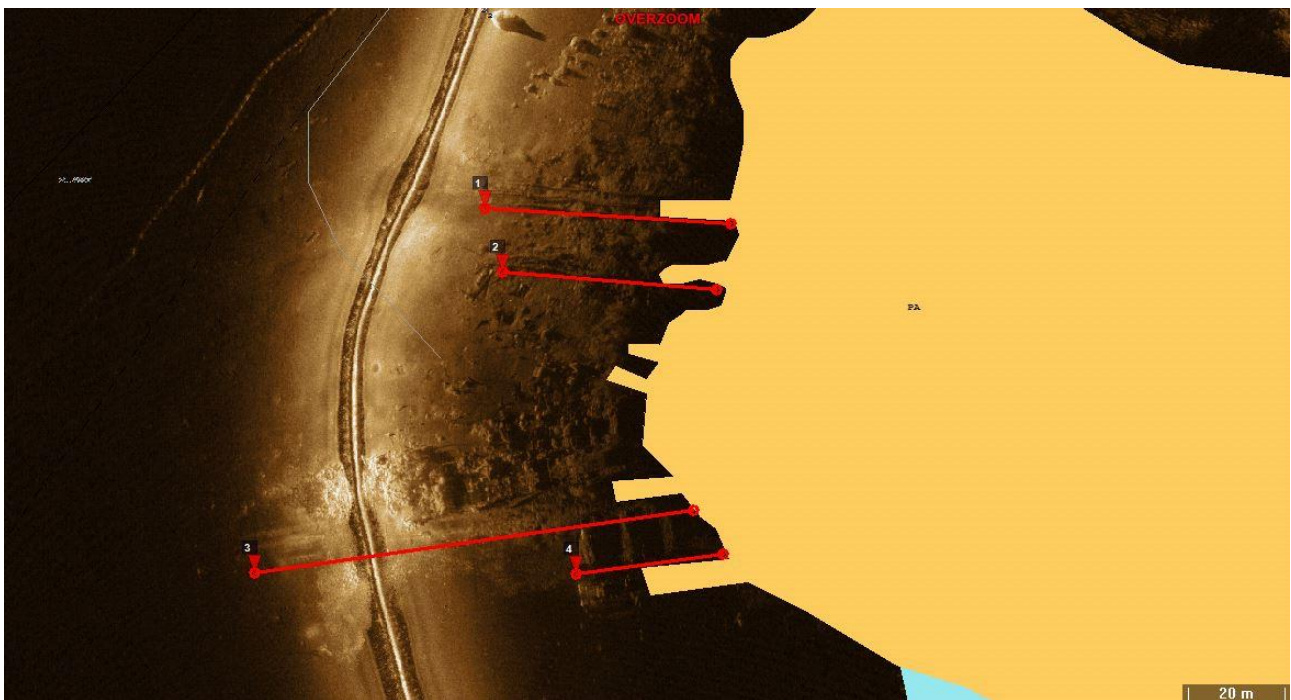
Kuva 15. Mosaiikkikuva telakan raiteiden sijainnin havainnollistamiseksi. Raiteet on numeroitu pohjoisesta etelään 1-4.

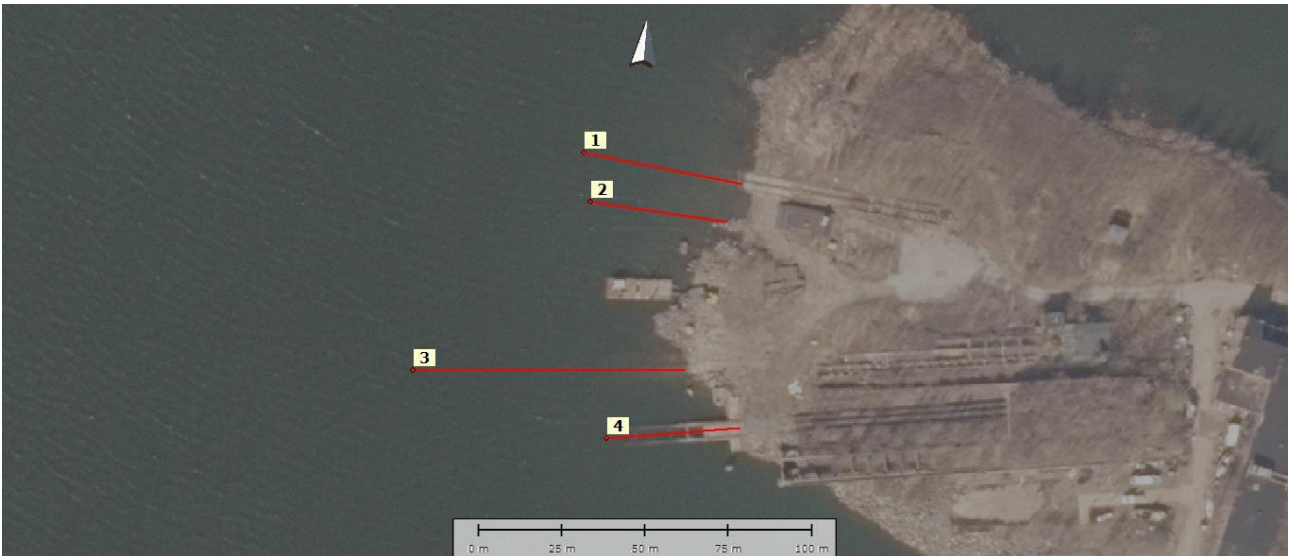
Kuva 16. Ilmakuva telakan ympäristöstä ja raiteiden sijainti vedessä.

Raiteiden 2 alueella havaittiin paksuja hirsyä toisiinsa liitettyinä ja korrodoituneet ja vääntyilleet kiskot, jotka olivat kiinni puisissa hirsissä ja osittain irti pohjasta. Hirret olivat liitettyinä toisiinsa erilaisilla salvoksilla. Osittain hirret ja kiskot olivat peittyneet pohjasedimenttiin. Löytö vaikuttaa vanhemmalta kuin kolmet uudemmat ja paremmassa kunnossa olevat telakan raiteet, jotka jatkuvat maalta mereen. Nämä raiteet eivät ulotu maalle asti. Rantavyöhykkeellä raiteiden kohdalla on kivilouhetta ja betoninkappaleita hajotetusta laiturista. Raiteista ei ole kuvamateriaalia huonon näkyvyyden vuoksi.

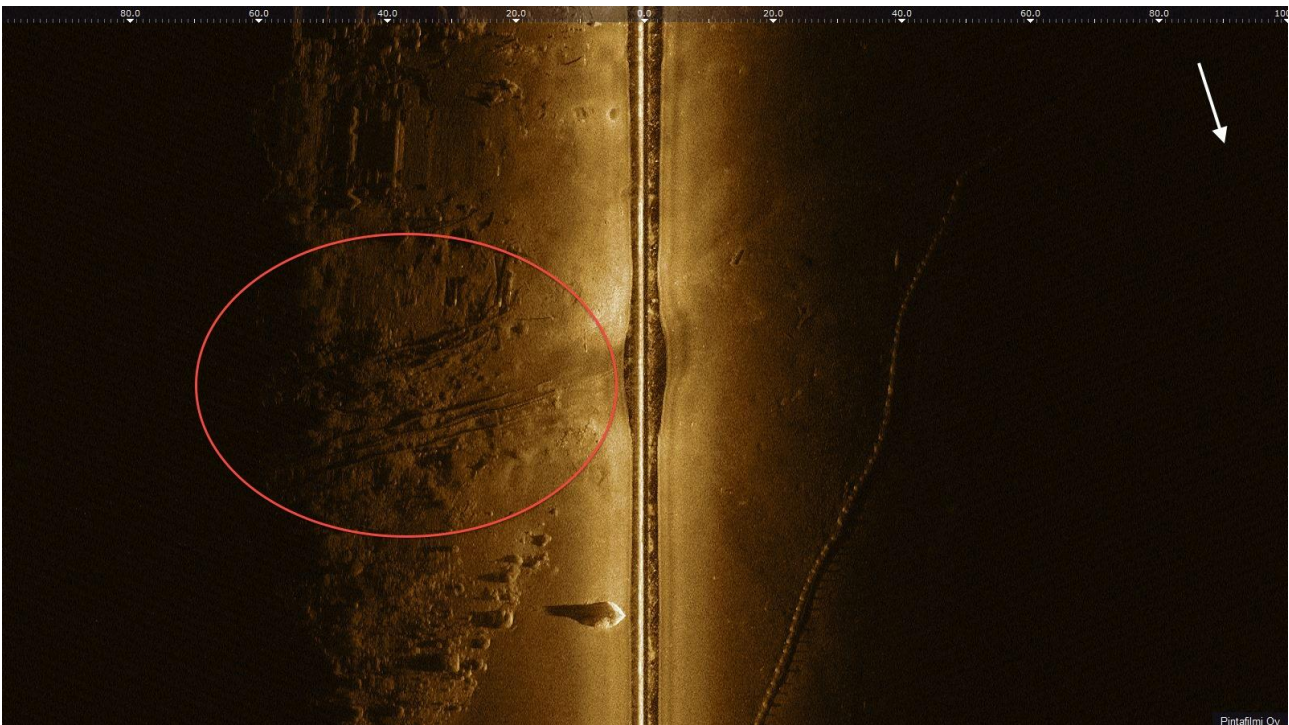
Kuva 17. Viistokaikuluotauskuva kohteesta 5. Pohjoisimmat telakanraiteet Mansikkasaaren telakan edustalla. Raiteet on numeroitu pohjoisesta alkaen tunnisteilla 1 ja 2.

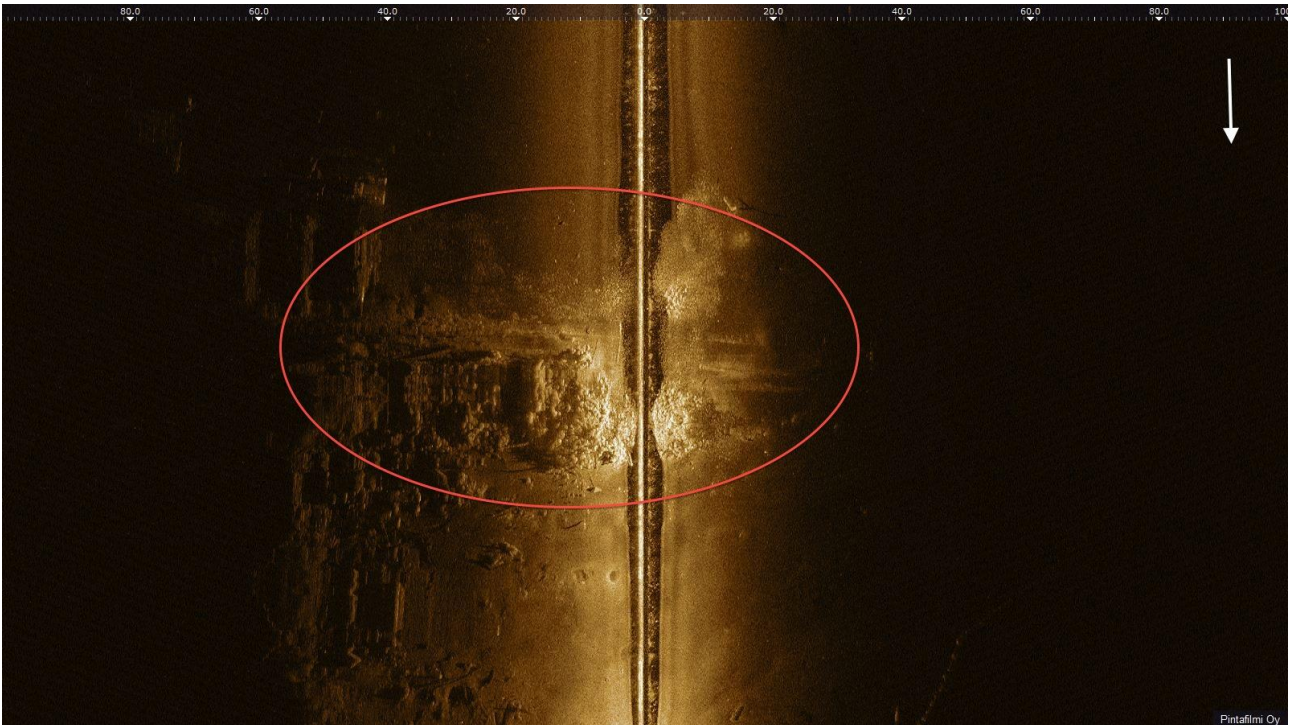
Kuva 18. Viistokaikuluotauskuva kohteesta 5. Telakanraiteet numero 3 raiteiden 1 ja 2 eteläpuolella.

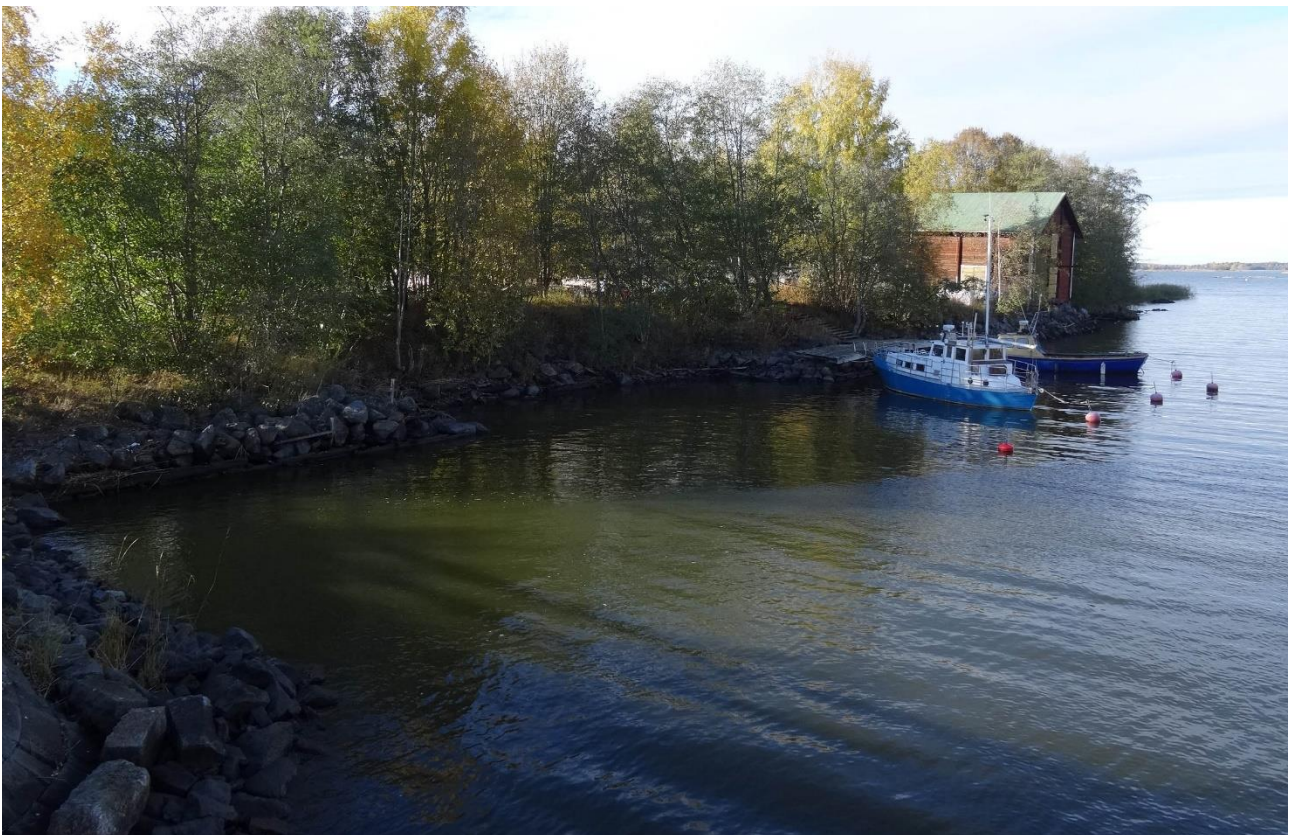
Mansikkasaaren itärantaa tutkittiin lähinnä saaren johtavan sillan pohjoispuolelta. Sillan eteläpuolella ranta on louheella täytettyä ja luiskattua ja vahvasti satamatoimintoihin muutettua. Sillan pohjoispuolella rannassa on näkyvillä hirsiarquille perustetutu rantapengerrys ja laitureiden perustukset (kuva 19). Hirsiarquille veteen rakentamalla rantaviivaa on suoristettu ja saatu rakennettua helposti laivalla lähestyttävät laiturit. Kyseessä on mahdollisesti osittain alkuperäiset 1700-luvun lopun rakenteet.

Kuva 19. Kuva on otettu Mansikkasaaren johtavalta sillalta luoteeseen. Kuvan vasemmassa alareunassa näkyy sillan perustukseen liittyvää rakennetta. Itse saaren rannassa voidaan havaita hirsiarquille perustettua rantaa sekä arkkuperustainen laituri, jossa veneet ovat kiinni. Rantaan muodostuu suorakaiteenmuotoisia ulkonemia. Taustalla näkyy makasiini, jonka pohjoispuolella hirsiarquurakenteet jatkuvat.

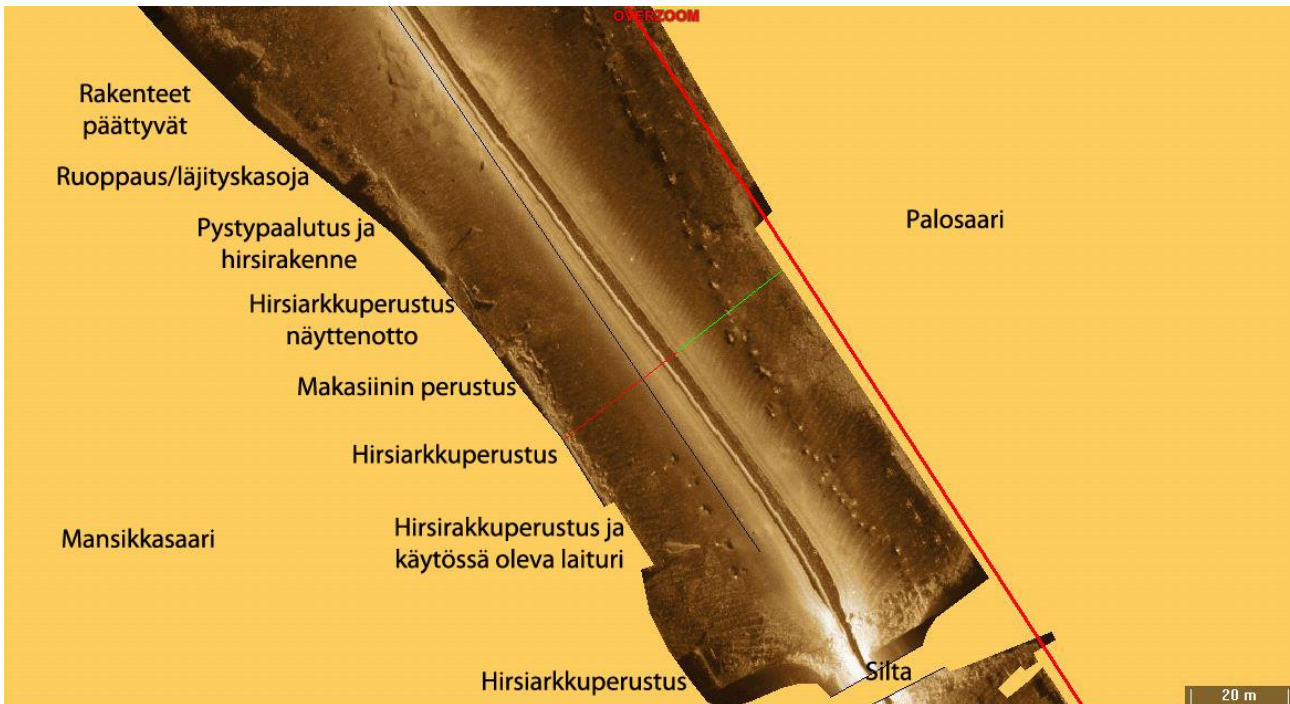
Kuva 20. Viistokaikukuva saarten välisestä suntista Mansikkasaaren sillan pohjoispuolelta.

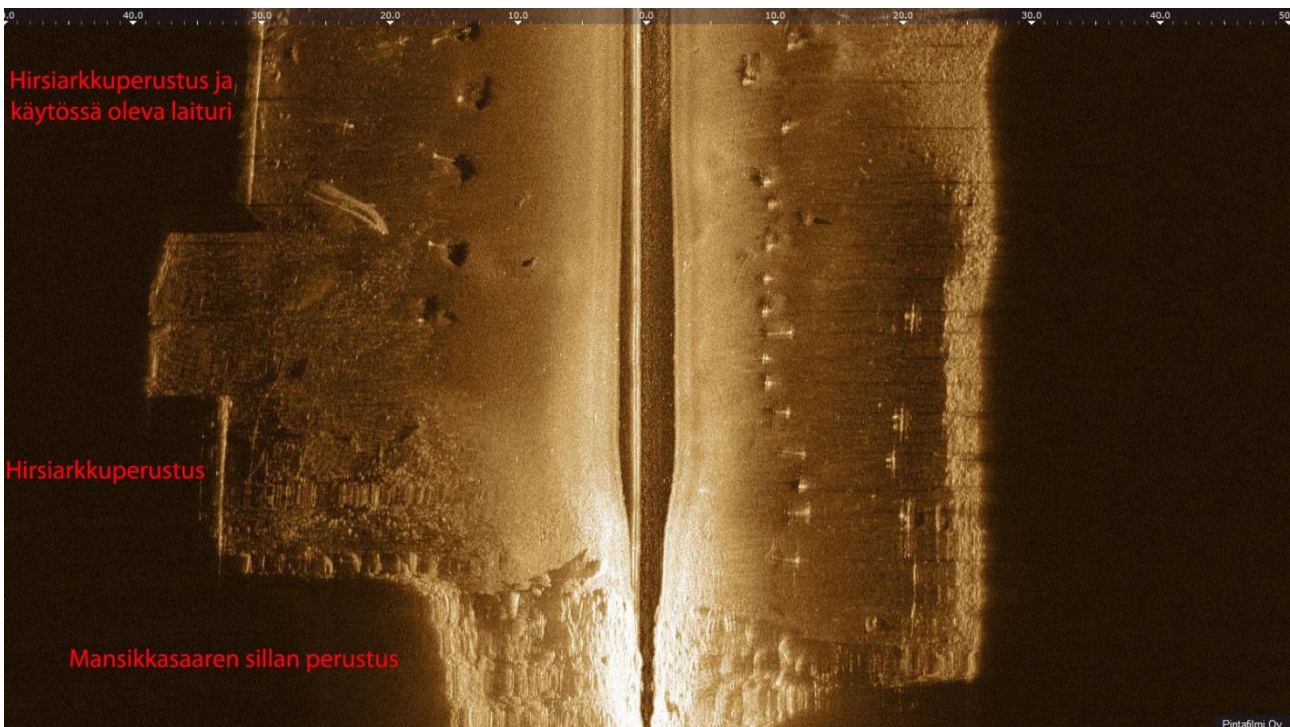
Rakenteet alkavat Mansikkasaaren sillasta lähtien siten, että heti sillan kupeessa on noin 10 metriä leveä hirsirakkuperustus. Sen jälkeen seuraa sisennys, joka on sekin pengerretty arkkurakenteella. Pengerryksen jälkeen seuraa hirsirakkurakenne, joka toimii edelleen laiturinperustuksena ja siihen on kiinnittyneenä veneitä. Laiturin hirsirakkurakenne on noin 20 metriä leveä (kuva 21).

Kuva 21. Viistokaikukuva saarten välisestä suntista Mansikkasaaren sillan pohjoispuolelta. Kuvan yläreunan mittakaavassa numeromerkinnät ovat 10 metrin välein. Suunta pohjoiseen.

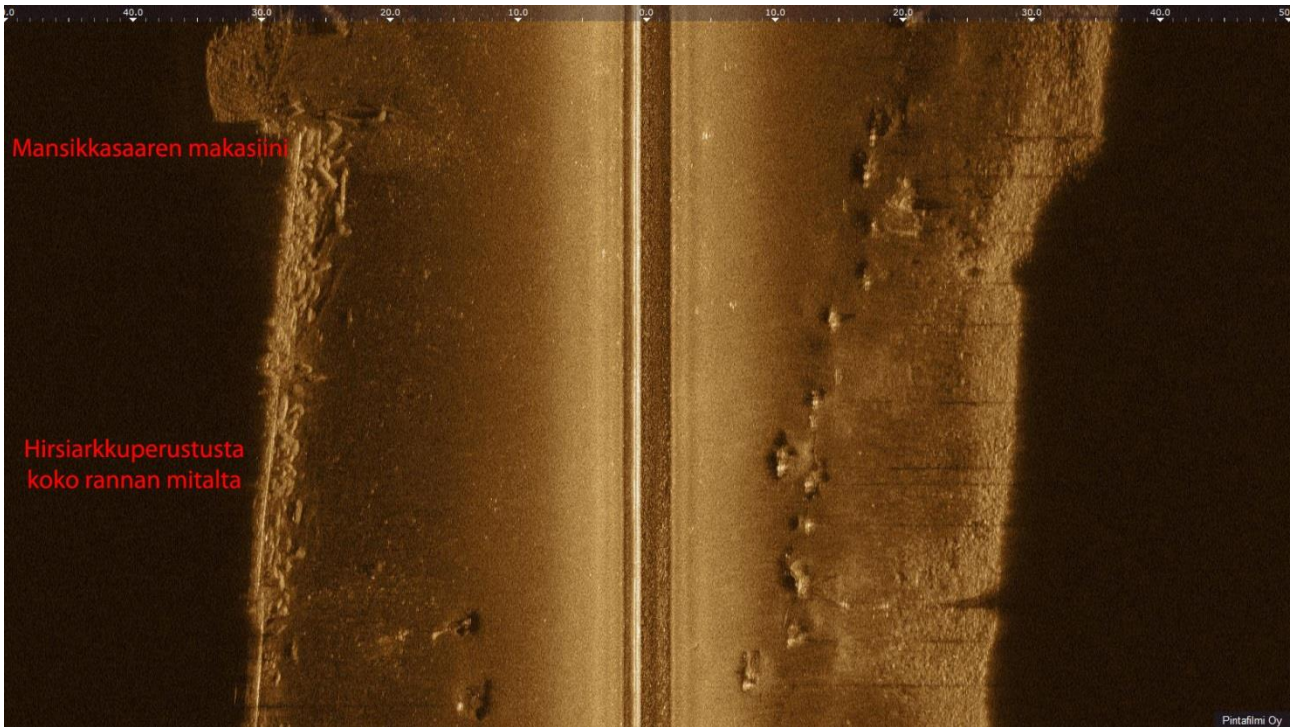
Laiturin jälkeen pengerrys jatkuu lähes samassa tasossa aina makasiinin pohjoiskulmaan saakka. Tämä koko välimatka on hirsiarkulla pengerretty. Tämä välimatka on noin 35 metriä. Makasiinin pohjoispuolella on jälleen sisennys, mutta se ei ole perustettu hirsiarkuille (kuva 22).

Kuva 22. Viistokaikukuva saarten välisestä suntista Mansikkasaaren sillan pohjoispuolelta. Kuvan yläreunan mittakaavassa numeromerkinnät ovat 10 metrin välein. Suunta pohjoiseen.

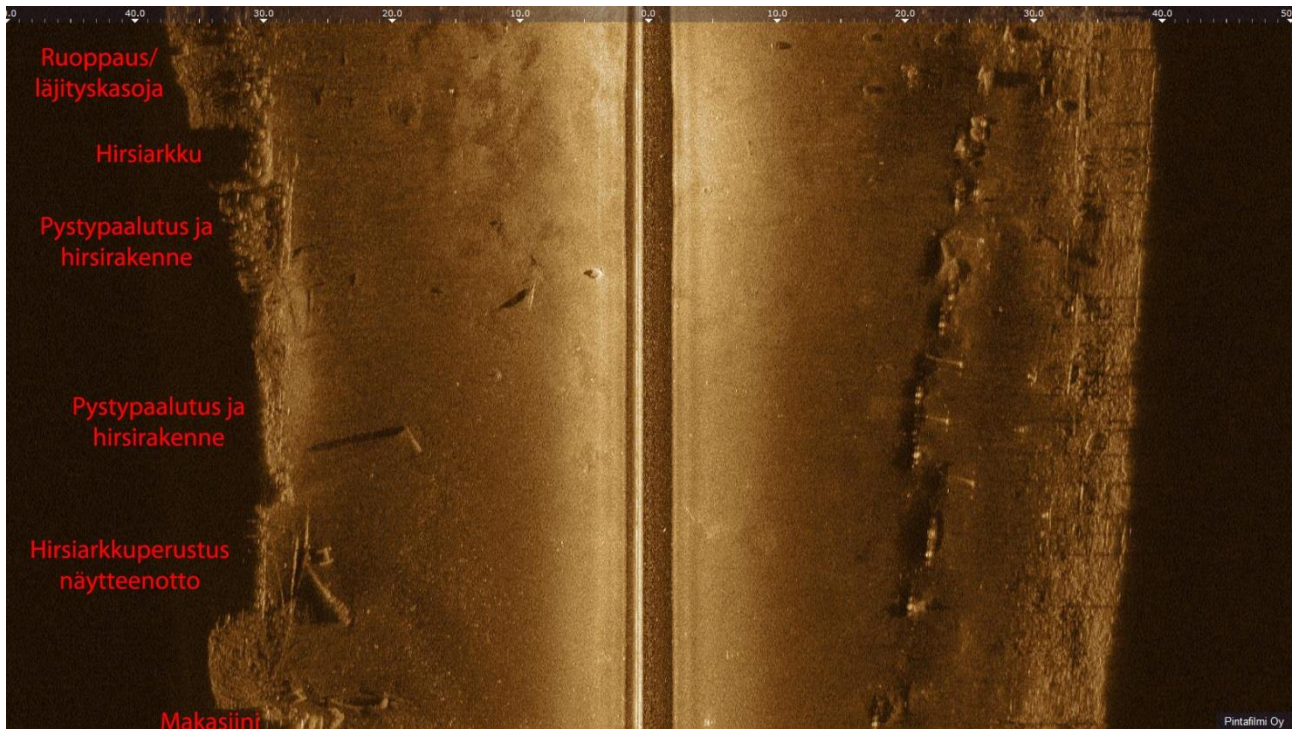
Hirsiarkun jälkeen rannan rakenteet muuttuvat vaikeammin tulkittaviksi. Rannassa voidaan havaita pystypaalutusta, jonka alla on rintama vaakatasossa olevia hirsiä, jotka jatkuvat rantakivikon ja penkan sisään. Tätä rakennetta selvennetään tarkemmin kappaleessa 9.4. Viistokaikukuvasta havaitaan, että kyseessä on todennäköisesti ollut myös rannasta ulkoneva laiturinperustus. Tämän ulkoneman jälkeen seuraa jälleen sisennys, jonka edustalla on neljä maan- ja kivensekaista kasaa merenpohjassa (kuva 23).

Kuva 23. Viistokaikukuva saarten välisestä suntista Mansikkasaaren makasiinin pohjoispuolelta. Kuvan yläreunan mittakaavassa numeromerkinnät ovat 10 metrin välein. Suunta pohjoiseen.

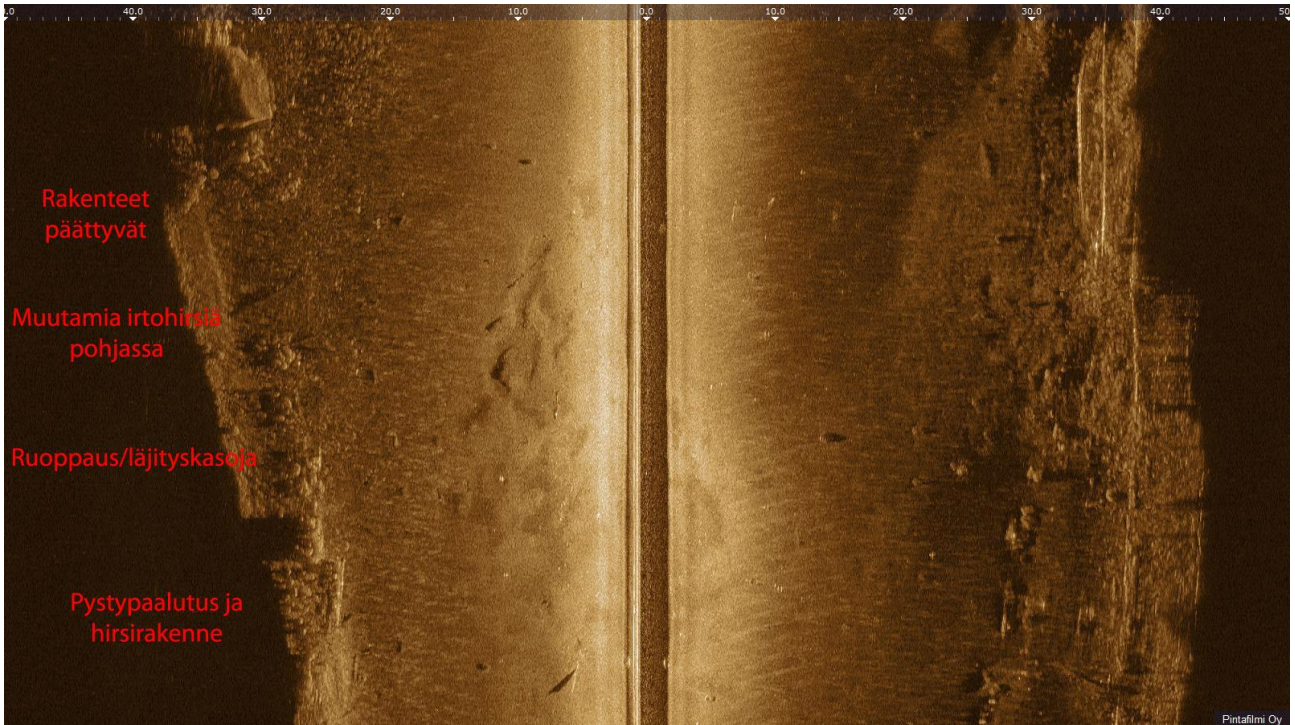
Neljä merenpohjassa sijaitsevaa kasaa tulkittiin ruoppaus/läjityskasoiksi, mutta on myös mahdollista, että ne ovat laiturirakentamiseen liittyviä jäänteitä. Kasat ovat kooltaan noin 3,5 x 3 metriä (Kuva 24). Niiden ympäristössä on muutamia irrallisia hirsiiä, mutta itse kasat eivät vaikuta hirsiiarkkulta. On mahdollista, että hirsirakenteet olisi poistettu, mutta silloinkin näin suurten arkkujen ympäristössä sijaitseisi todennäköisesti enemmän jäänteitä puutavarasta. Sijaintinsa puolesta ne tosin voisivat olla esimerkiksi laiturin perustuksiin liittyviä rakenteita.

Kuva 24. Viistokaikukuva pohjoisimmista hirsirakenteista Mansikkasaaren itärannalla.

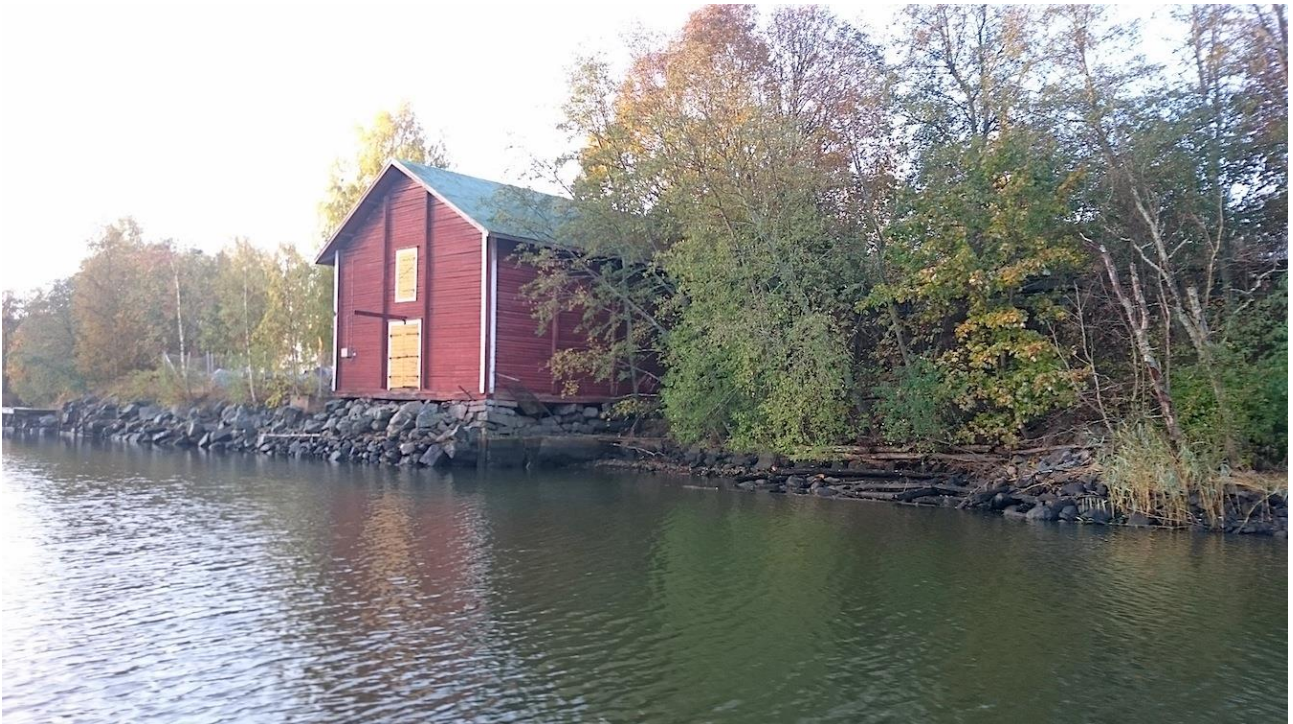
Mansikkasaaren makasiini on perustettu hirsille ja harkkokiville osittain meren pohjaan. Makasiini on rakennettu 1800-luvun lopulla. Makasiinin perustuskivet ovat osittain liikkuneet paikoiltaan ja pudonneet pohjaan. Viistokaikukuvassa voidaan havaita harkkokiviä, täyttölouhetta ja irtonaisia hirsii makasiinin edustalla meren pohjassa (kuva 22). Makasiinin pohjoissivulla on perustuksen yhteydessä betonia mahdollisesti tukemassa rakenteita. Ranta on täyttölouhikkoa makasiinin ympäristössä (kuva 25).

Kuva 25. Mansikkasaaren makasiini kuvattuna lounaaseen. Makasiinin oikealla puolella rannassa on hirsiarakkurakenteita ja vasemmalla ranta on pinnan yläpuolella täyttölouhikkoa.

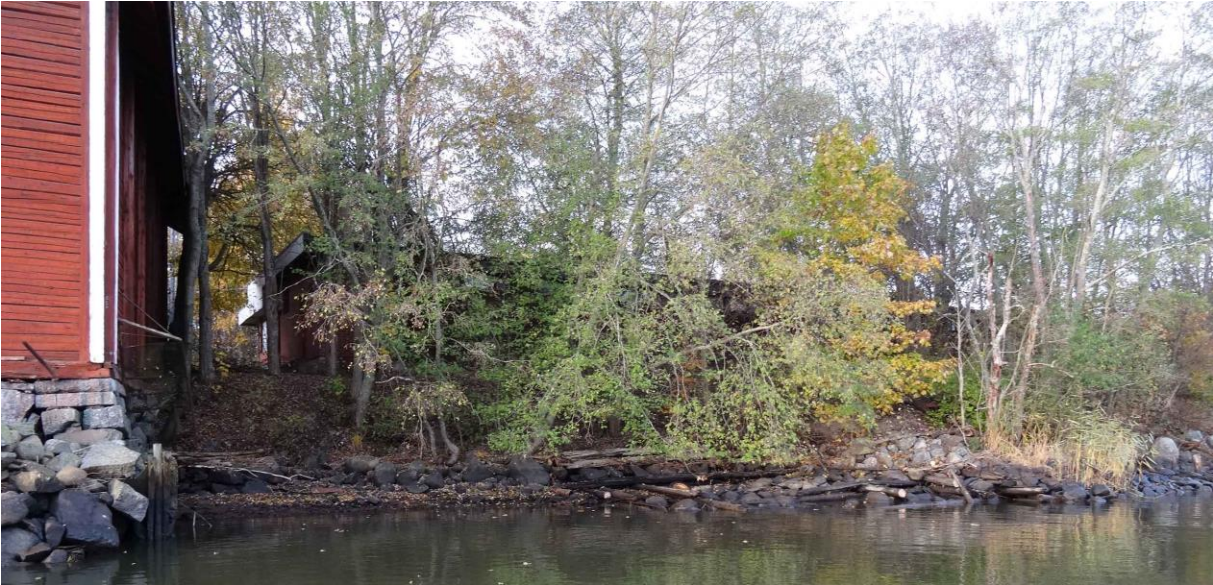
Alun perin suunniteltiin ajoitusnäytteitä otettavaksi kuunari Onnin hylystä. Hylkyä ei kuitenkaan tutkimuksissa havaittu, joten näytteet otettiin Mansikkasaaren itäpuolella sijaitsevan makasiinin pohjoispuolella sijaitsevasta arkkurakenteesta (kuva 26 ja liite 3). Rakenteen arvellaan olleen laiturin perustus. Näytteenotosta keskusteltiin Museoviraston Maija Matikan kanssa, joka ehdotti laiturirakenteen ajoittamista Palosaaren ja Mansikkasaaren välisessä salmessa. Mansikkasaaren rannan arkkurakenne valikoitui tutkimuskohteeksi muutamista eri syistä: se oli erittäin hyvin näkyvillä matalan veden vuoksi, se on selkeä ja kiinteä yksikkö, se ei ole käytössä enää ja se vaikuttaa melko vanhalta rakenteelta. Lisäksi rakenne tulee jäämään suunnitellussa kaavassa rannan täytön ja laiturirakenteiden alle. Palosaaren arkku- ja laiturirakenteet ovat edelleen käytössä, eikä niitä sen vuoksi voitu harkita näytteenottotarkoituksiin.

Näytteet otettiin vesirajassa sijaitsevista hirsistä siksi, että vedessä oli niin huono näkyväisyys että sukeltaen näytteiden valitseminen olisi ollut erittäin haasteellista. Lisäksi alueella on romahtamisvaara, koska hajonneet hirsirakenteet eivät enää pidättele kivimassaa vakaasti. Puumateriaali olisi tosin voinut olla paremmin säilynyttä syvemmillä vedessä.

Kuva 26. Puunäytteet otettiin hirsiarokurakenteesta Mansikkasaaren itäpuolella sijaitsevan makasiinin pohjoispuolelta. Hirsiarokurakenne näkyy vesirajan yläpuolella kuvan puolivälistä oikealle. Makasiini on kuvassa vasemmalla. Kuvaussuunta on länsi-luoteeseen.

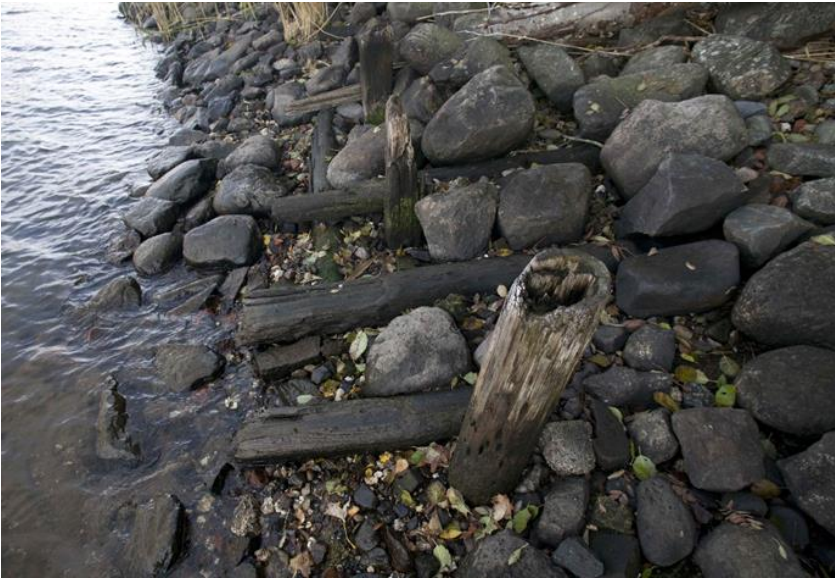
Arkkurakenne jatkuu kohti pohjoista niin, että sen itä-länsisuuntaiset puurakenteet tihentyvät, eikä havaittavissa ole enää samantyyppistä lokeromaista rakennetta (kuva 30). Rakenteen päällä on samanlaista kivikkoa kuin edellä kuvatun hirsiarkun sisällä. Pengerryksen etureunassa on sedimenttiin pystytettyjä hirsiiä pitämässä rakennetta ja maamassoja paikoillaan (kuva 32). Mahdollisesti kyseessä on hajonnut hirsiarkku, jonka yläosan puurakenteet ovat kadonneet. On mahdollista että rakenteet jatkuvat kivikon ja rantapenkereen sisällä.

Kuva 30. Pystypaalut ja kivikon sisään jatkuvat hirret. Hirsiarkkurakenne sijaitsee kuvan yläreunan ulkopuolella. Kuvaussuunta on etelään.

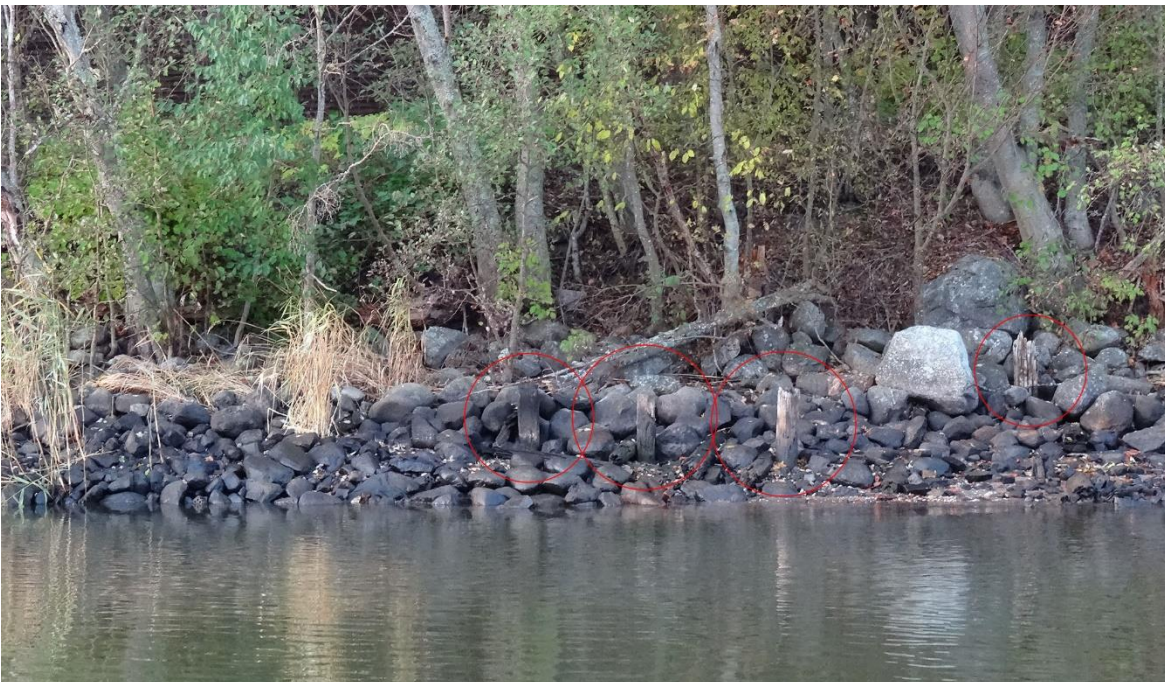
Kuva 32. Hirsiarkkurakenne sijaitsee kuvan ulkopuolella vasemmalla. Rannassa on näkyvissä neljä pystypaalua, joiden alla kivikon sisällä on rantapenkan sisälle jatkuvia hirsiiä. Paalut on ympyröity kuvaan punaisella. Kuvaussuunta on länteen.

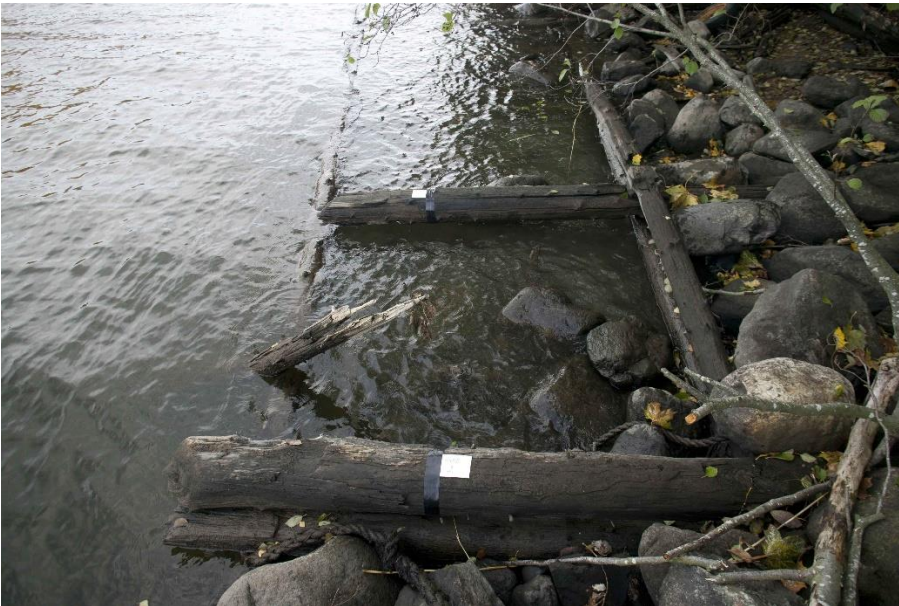
Hirret, joista näytteet otettiin ovat kaikki suunnilleen itä-länsi –suuntaisia. Näytteet otettiin hirsien ulkopäästä, missä ne olivat vapaana kivistä ja maa-aineksesta (kuvat 32 ja 33). Vallitsevalla -35 cm vedenkorkeudella kaikki näytehirret sijaitsivat juuri vesirajan yläpuolella. Normaalisti ne siis olisivat kokonaan vedenpinnan alapuolella.

Näytteiden sijainnit on esitetty liitteessä 3. Näytteet 2 ja 3 on otettu kolmannesta hirsikerrasta ylhäältä päin laskettuna ja näyte 1 neljännessä hirsikerrasta. Tieto perustuu visuaaliseen havaintoon ja on mahdollista että rantapenkereen sisällä on vielä ylempiä, näkymättömissä olevia hirsikertoja. Näytteen 3 hirsi on katkennut päästään.

Kuva 32. Näytteiden 1 ja 2 sijainti hirsiaakkurakenteessa ennen näytteenottoa. Näytteet on merkitty teipillä ja valkoisella kylteillä kuvassa poikittain oleviin hirsiiin. Etualalla on näytehirsi numero 2 ja taaempana näytehirsi numero 1. Kuvaussuunta on etelään, kohti makasiinirakennusta.

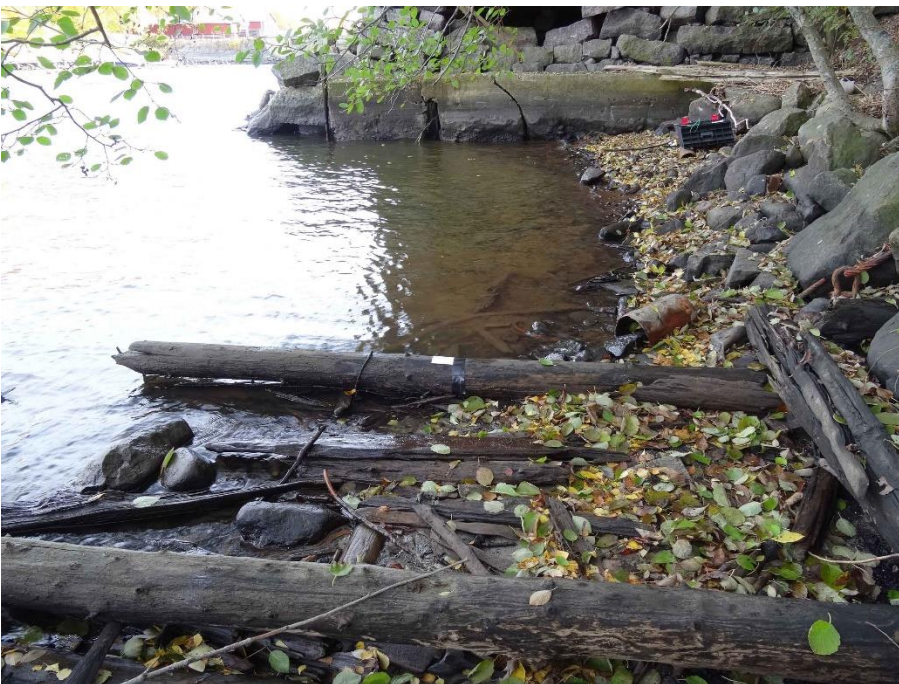
Kuva 33. Näytteen 3 sijainti hirsiaakkurakenteessa ennen näytteenottoa. Näyte on merkitty teipillä ja valkoisella kyltillä kuvassa poikittain olevaan hirteeseen. Kuvaussuunta on etelään, kohti makasiinirakennusta.

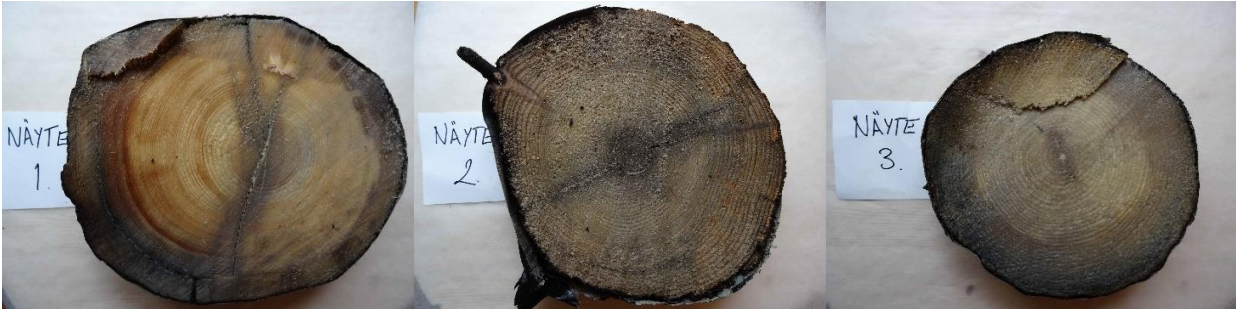
Kuva 34. Puunäytteet 1-3 dendrokronologista iänmäärittystä varten.

Puu on erittäin vettynyttä ja painavaa. Näytteet haisevat öljylle. Kaikkien runkojen pintakerrokset ovat tuhoutuneet veden ja jään kuluttavan vaikutuksen vuoksi. Siksi näytteiden tarkkaa kaatoajankohtaa ei voida saada selville. Näytteiden valinta oli haasteellista, koska rungot olivat hyvin oksaisia ja puu myös sisäosiltaan vahingoittunutta. Oksaisuutensa vuoksi ne ovat todennäköisesti päätyneet juuri tällaiseksi hirsarkun rakennuspuuksi, eikä esimerkiksi laivanrakennukseen. Näytteet lähetettiin ajoitettavaksi Ruotsiin, Lundin yliopiston Nationella laboratoriet för vedanatomi och dendrokronologi. Ajoitusraportti toimitetaan tilaajalle heti sen valmistuttua.

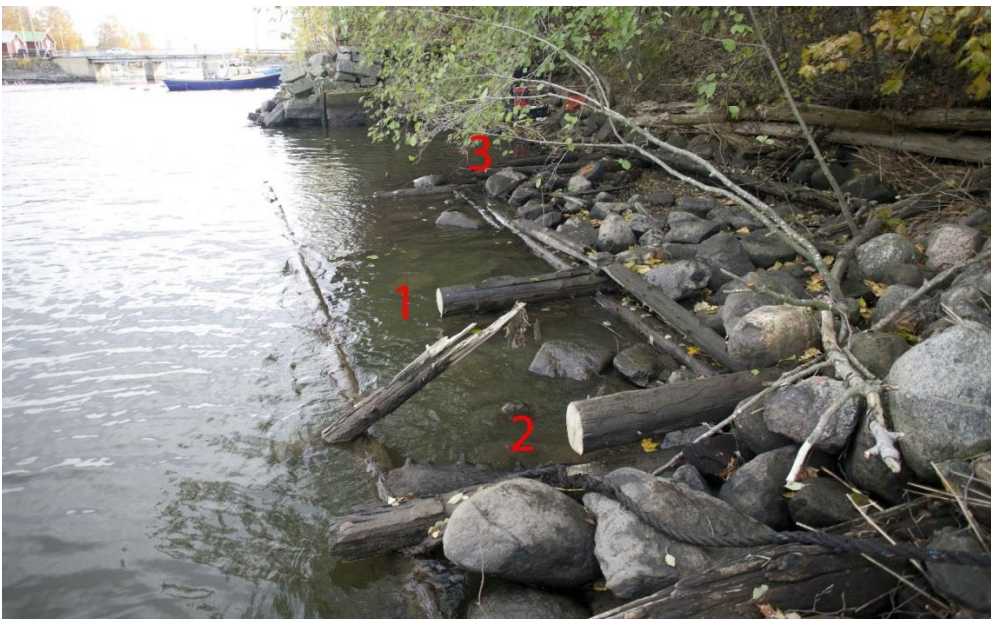
Näytteiden ottamisen jälkeen irrotetut hirsien päät jätettiin rakenteen päälle lähelle irrotuspaikkaansa. Irtonaisista hirsistä ei koidu vaaraa veneilylle, koska ne ovat niin vettyneitä, että ne uppoavat pohjaan. Näytteenoton jälkeen arkkurakenne dokumentoitiin kuvaamalla (kuvat 35-36).

Kuva 35. Hirsarkkurakenne näytteenoton jälkeen. Näytteiden paikat on numeroitu kuvaan punaisella. Kuvassa näkyy hyvin arkun etureunan hirs vedenpinnassa. Kuvaussuunta on etelään.
