Varsinais-Suomen ELY-keskus, kalatalouspalvelut-ryhmä

RAKENNETTU JOKIMAISEMA

MUINAISJÄÄNNÖSTEN JA KULTTUURIPERINTÖKOHTEIDEN INVENTOINTI ETELÄJOEN-NOORMARKUNJOEN KUNNOSTETTAVILLA KOSKIALUEILLA

29.7.2015

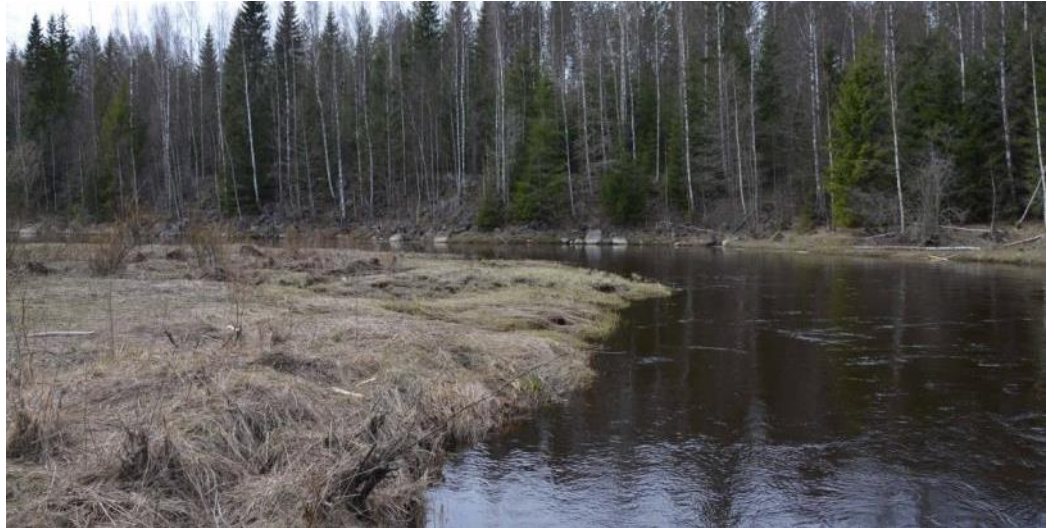
Vääräkosken maisemaa, vasemmalla näkyy etelärannan 1960-luvun raivauksessa syntyneitä peltomaisemaa, joka nykymaataloudelle pienenä ja syrjäisenä on jo kasvamassa umpeen. Kosken kivet raivattiin taustalla näkyvälle pohjoisrannalle.

Nykytila: Tasaleveä, kivetön uoma virtaa asumattomassa pelto- ja metsämaisemassa. Vääräkosken alavalla etelärannalla on laaja, umpeen kasvava peltoalue. Pohjoisranta on jyrkempi, mäkialueeseen rajautuva. Sen rannoilla on runsaasti raivauskivikkoa.

Kylien takamaiden niitty- ja peltoalue Noormarkun joen mutkassa. Nykyinen, rännimäinen, kivetön ja voimakkaasti muokattu koskimaisema umpeutuvine peltoineen on 1960-luvulta, jolloin joki raivattiin viimeisen kerran. Pääosin 1960-luvulla syntyneeseen koskeen ja maisemaan ei liity kulttuurihistoriallisesti merkittäviä rakenteita.

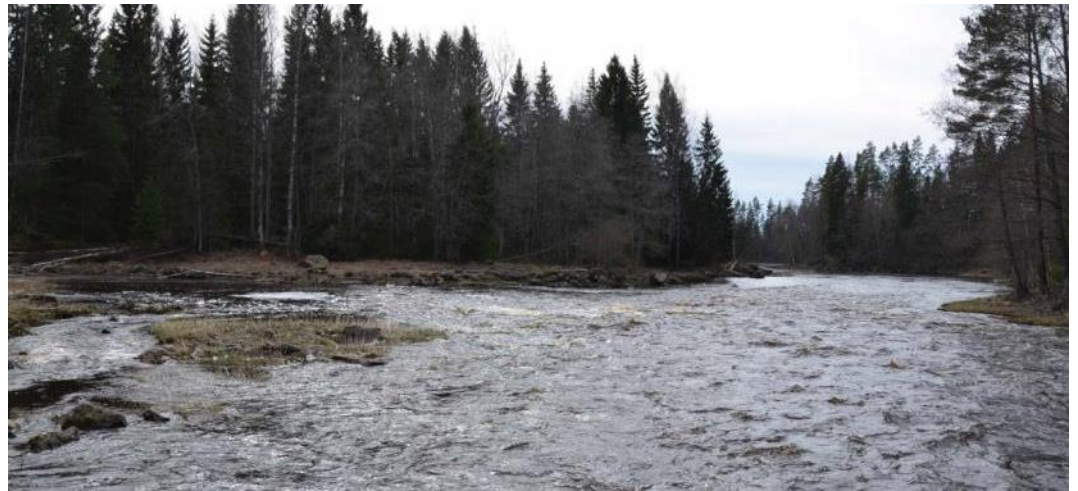
Kuva: Kuuskoskea 2015

Nykytila: Tasaleveä, kivetön ja vuolaasti virtaava uoma virtaa asumattomassa ja tiettömässä metsämaisemassa. Rannoilla on 1960-luvun koskenperkauksessa syntynyttä matalaa, metsittyntä raivauskivikkoa.

Nykyinen rännimäinen, kivetön koskimaisema on 1900-luvun raivaustyön tulosta. Koskeen ei liity kulttuurihistoriallisesti merkittäviä rakenteita

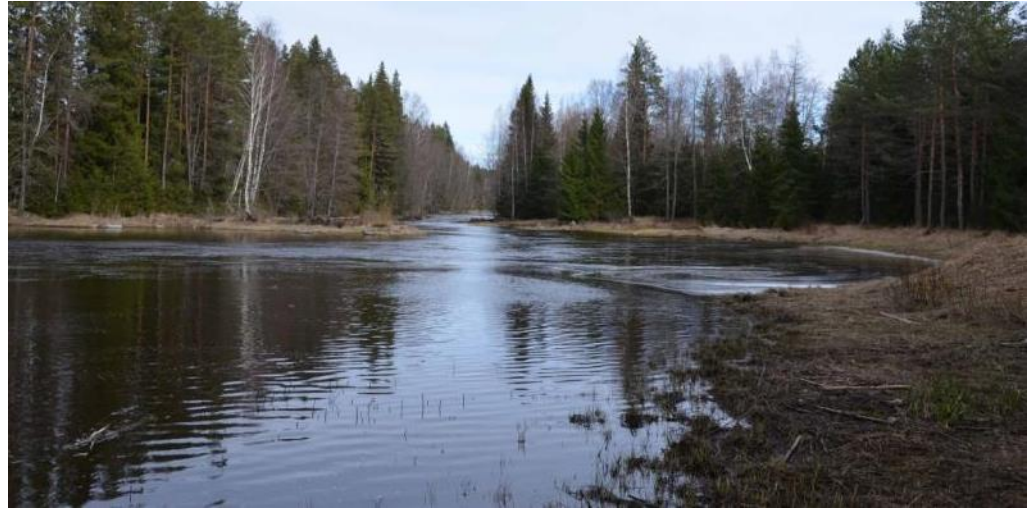
Lainekoskea länsipään suvannosta kuvattuna, oikealla näkyy rantametsää, jonka paikalla oli jo 1700-luvulla yksi jokivarren useista niittyalueista.

Nykytila: Rännimäinen, kivetön uoma virtaa asumattomassa ja tiettömässä metsämaisemassa. Jokeen muodostuneet kynnykset saavat joen vaikuttamaan luonnonmukaiselta. Rannoilla on 1960-luvun koskenperkauksessa syntyneitä raivauskivikkoja. Länsipäädyssä on suvannon yhteydessä pieni, metsittynyt peltoa-alue.

Nykyinen rännimäinen, kivetön ja metsittynyt koskimaisema on 1900-luvulta, jolloin joki raivattiin maatalousmaan lisäämiseksi. Rantojen vanhat niityt, myöhemmin pellot, ovat metsittyneet. Koskeen ei liity kulttuurihistoriallisesti merkittäviä rakenteita tai maisemia.

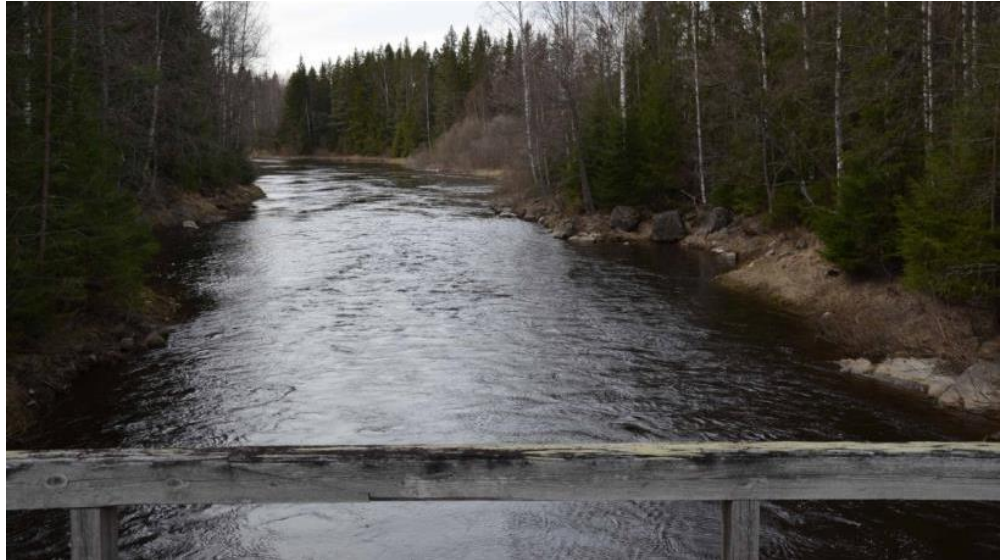
Mustalahdensahia sillalta länteen kuvattuna.

Nykytila: Rännimäinen, tasaleveä uoma virtaa syvässä kaivannossa. Rannat ovat jyrkät ja metsittyneet, rinteiden yläosissa on runsaasti metsittyneitä viimeisen raivauksen maakasoja. Kosken ympäristön kulttuurimaisemaan liittyy 1960-luvulla rakennettu silta, metsäautotie sekä jokea seuraavan retkeilyreitit opasteet ja taukopaikka. Sahin länsipuolelle jää Ahlström-yhtiölle kuuluva Mustalahden tila.

Nykyinen rännimäinen, kivetön ja metsittynyt koskimaisema siltoineen on 1960-luvulta, jolloin joki raivattiin konevoimin. Rantaan liittyy retkeilyreitti ja levähdyspaikka 1980-luvulta. Koskeen ei liity kulttuurihistoriallisesti merkittäviä rakenteita tai maisemia.

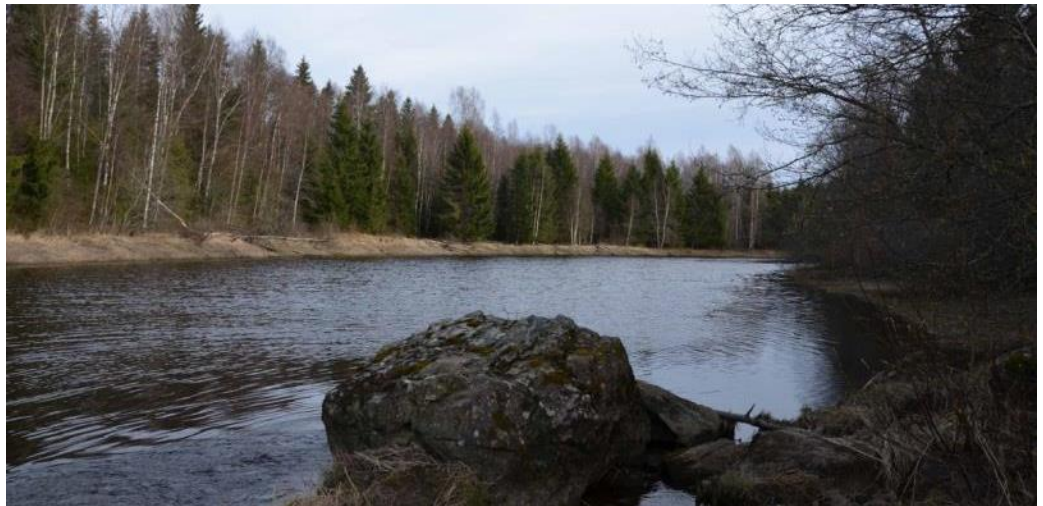
Alempi jokisuunsahi, kuvassa virtapaikan itäpuolta.

Nykytila: Rännimäinen, tasaleveä uoma virtaa asumattomalla metsäalueella. Joki ja koskipaikka on raivattu puhtaaksi suuremmista kivistä. Etelärantaa seuraa retkeilyreitti.

Nykyinen rännimäinen, kivetön ja metsittynyt sahimaisema on syntynyt 1850- ja 1960-lukujen välissä toteutetun Torajärven laskun yhteydessä. Torajärven rannan niitty- ja peltomaisemat ovat metsittyneet 1960-luvun jälkeen. Sahiin ei liity kulttuurihistoriallisesti merkittäviä rakenteita tai maisemia.

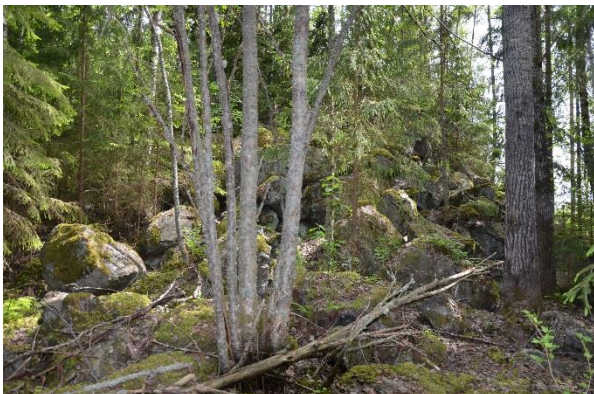
Kuva: Raivauskivikkoa etelärannalla.

Sahakoski 1600-luku?, saha 1747-1873. Nykyinen rännimäinen, kivetön ja rannoiltaan metsittynyt koskimaisema on syntynyt 1960-luvulla, jolloin kosken viimeinen raivaustyö tehtiin konevoimin. Työn jälkiä ovat suurikokoiset kivikat kosken molemmilla rannoilla. Kunnostusalueelle sijoittuvasta vanhasta sahatoiminnasta ei löydetty tunnistettavia jäänteitä. Rantavyöhykkeellä on kolmen, oletettavasti uudempaan sahaan liittyneen pienen mökin pihapiirit. Koskeen ei liity kulttuurihistoriallisesti merkittäviä rakenteita tai maisemia. Kunnostustöissä tulee huomioida rantavyöhykkeen mökkien pihapiirit ja ympäristön kivijalkojen jäänteet.

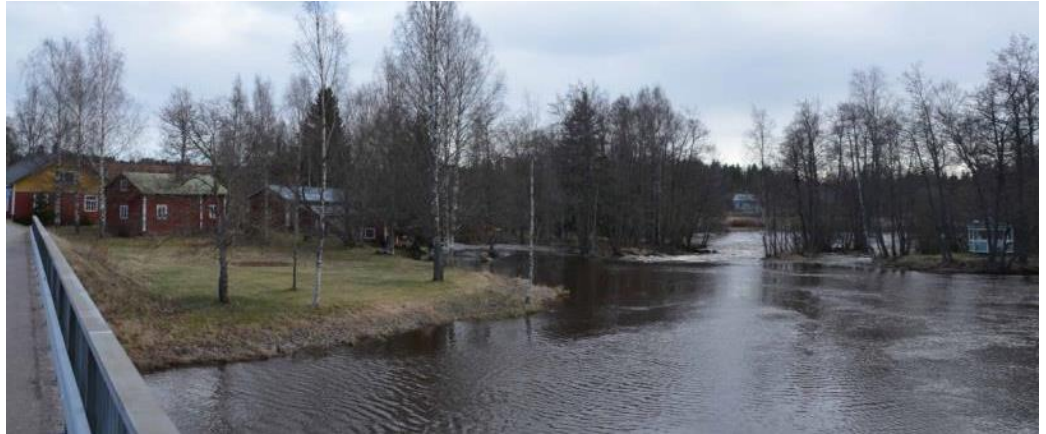
Autioituneet myllysaaret ja itärantaa sillalta kuvattuna, vasemmalla näkyy rantapuistoa ja Kaapelin tilakeskus.

Noormarkun ja Finnbyn kylien myllysaaret. Myllytoimintaa on harjoitettu paikalla keskiajalta 1900-luvun alkupuolelle. Vanhat ryhmäkylien tontit sekä Pohjanmaantien linjaus ovat kosken tuntumassa. Koskessa toimineiden kylien, talojen ja kruunun myllyt muodostavat historiallisesti merkittävän myllykylän Satakunnassa. Nykyisin saaret ovat autioituneet ja metsittyneet. Saarissa on nähtävissä vähäisiä myllyjen rakennejäänteitä. Pohjoisimmassa saarella on nuorempia puistorakenteita. Monihaaraiseen koskimaisemaan ei sisälly merkittäviä koskenperkausjälkiä. Saaret ovat autioituneenakin merkittävä, toiminnallinen ja historiallinen osa vanhaa kylämaisemaa. Kunnostustöissä tulee huomioida saarten rakennejäänteet, historiallinen paikka-arvo. Toimenpiteet tulisi kohdistaa nykyisiin vesiuomiin.

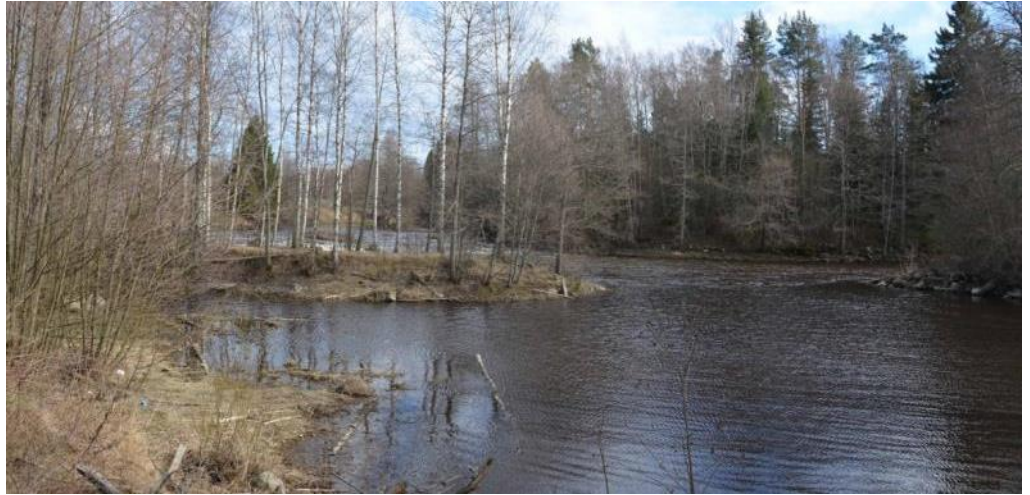
Nykytila: Joen mutkaan sijoittuva vähäinen koskiosuus on raivattu kivistä puhtaaksi. Jokiuomaa on muokattu oikaisemalla mutkaa, jolloin kosken sivuun on syntynyt suvantoalue. Koski rajautuu etelärannan metsiin ja pohjoispuolen viljelymaisemaan, johon on 2000-luvulla rakennettu pieni omakotialue. Rannoilla on vähäisiä määriä raivauskivikasoja.

Nykyinen rännimäinen, kivetön ja muokattu koskimaisema on syntynyt 1900-luvulla. Osa koskimaisemaa reunustaneista niityistä/pelloista on kasvanut umpeen tai muuttunut taajamaksi. Koskeen ei liity kulttuurihistoriallisesti merkittäviä rakenteita tai maisemia.

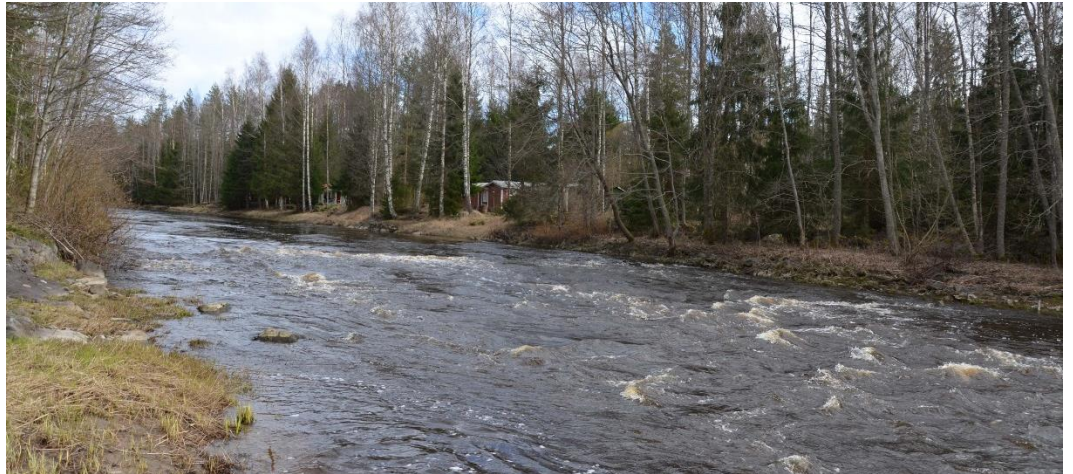
Nykytila: Suoraviivainen, rännimäinen koskiosuus sijoittuu alavaan maisemaan, jota rajaavat Launun vanhempi tilakeskus ja rantavyöhykkeen kapeat peltomaisemat. Jokirannan metsittynyttä maisemaa hallitsevat 1960-luvun tie ja silta, vapaa-ajan asunnot sekä pohjoisrannalla 1960-luvun jokiraivauksessa syntyneet korkeat kivi- ja maakasat. Joen vanhan sivu-uoman jäänteitä on etelärannalla.

Kulttuurihistorialliset rakenteet ja toimenpidesuosituks: Nykyinen rännimäinen, vahvasti muokattu koskimaisema raivauskasoinen ja kesäasuntoineen on syntynyt 1960-luvulla. Koskeen ei liity kulttuurihistoriallisesti merkittäviä rakenteita tai maisemia.

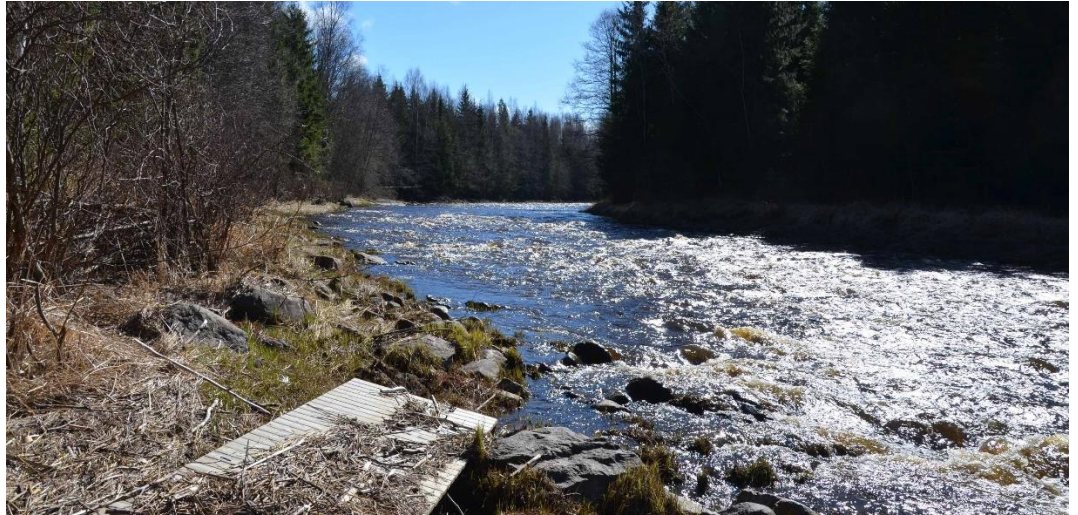
Kuva: Koskimaisemaa alueen keskivaiheilta

Nykyinen rännimäinen, vahvasti muokattu koskimaisema raivauskasoinen ja kesäasuntoineen on syntynyt 1960-luvulla. Koilliskulman rantavyöhykkeellä on pienasutuksen metsittyneitä ja autioituneita jäänteitä. Koskeen ei liity kulttuurihistoriallisesti merkittäviä rakenteita tai maisemia.

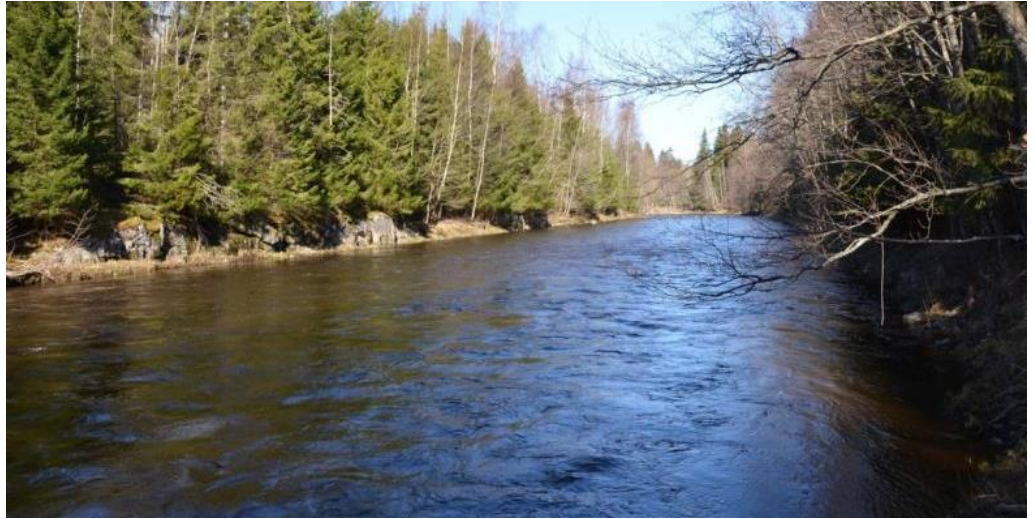
Rytökosken maisemaa. Suoraviivainen jokiuoma, kallioleikkaukset ja suurikokoiset raivauskivikat tekevät nykyisestä jokimaisemasta kanavamaisen.

Nykytila: Rännimäinen koski, rannat metsäiset. Kosken rantakallioissa näkyy raivaustyön poraus- ja räjäytysjälkiä. Nykyisellä rantavyöhykkeellä on korkea ja pitkä koskenraivauskasa. Kosken koillisrannalla on pieni pihapiiri 1900-luvun alkupuolelta, joka on nykyisin vapaa-ajan käytössä. Pihapiirin ja rannan väliin jää aikaisemmin koskessa sijainnut myllypaikka, jonka miljöö on tuhoutunut pahoin kosken raivauksessa. Myllystä on jäljellä uudehkon huvimajan ympäristössä olevia perustuskiviä ja kanavan jäänteitä.

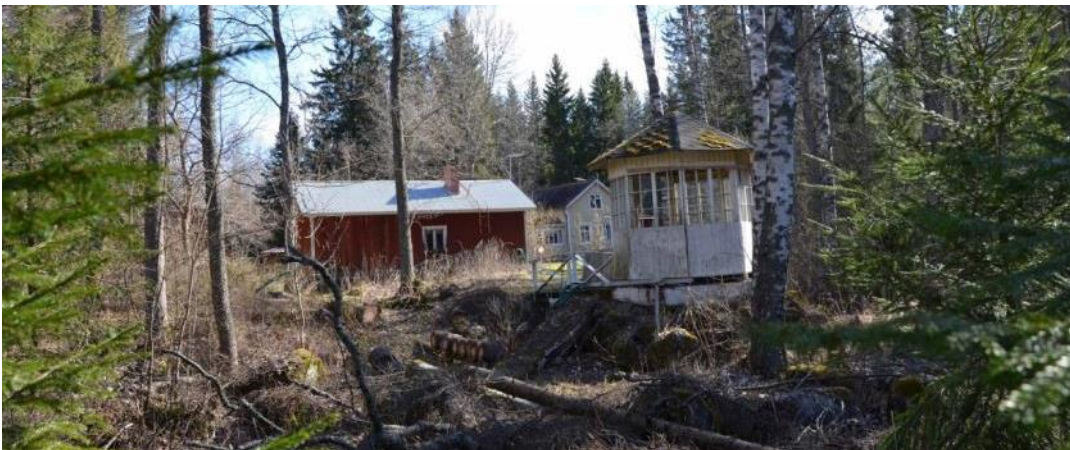
Kuva: Rannan puolelta otettu kuva, huvimajan paikkeilla on myllyn jäänteitä, taustalla näkyy Koskenkorvan pihapiiri.

Kosken kulttuurimaiseman muodostavat 1960-luvulla raivattu rännimäinen koski ja sen metsittyneet, valtavat raivauskivikasat kosken rannalla. Vanhempaa kulttuuriympäristöä edustavat pistemäisenä kohteina Koskenkorvan pientila ja 1800-luvun myllyn perustuksen ja kanavan kivirakenteiden jäänteet. Rantavyöhykkeellä olevat myllyn jäänteet tulee huomioida kosken kunnostustöissä. Koskeen ei liity kulttuurihistoriallisesti merkittäviä rakenteita tai maisemia.

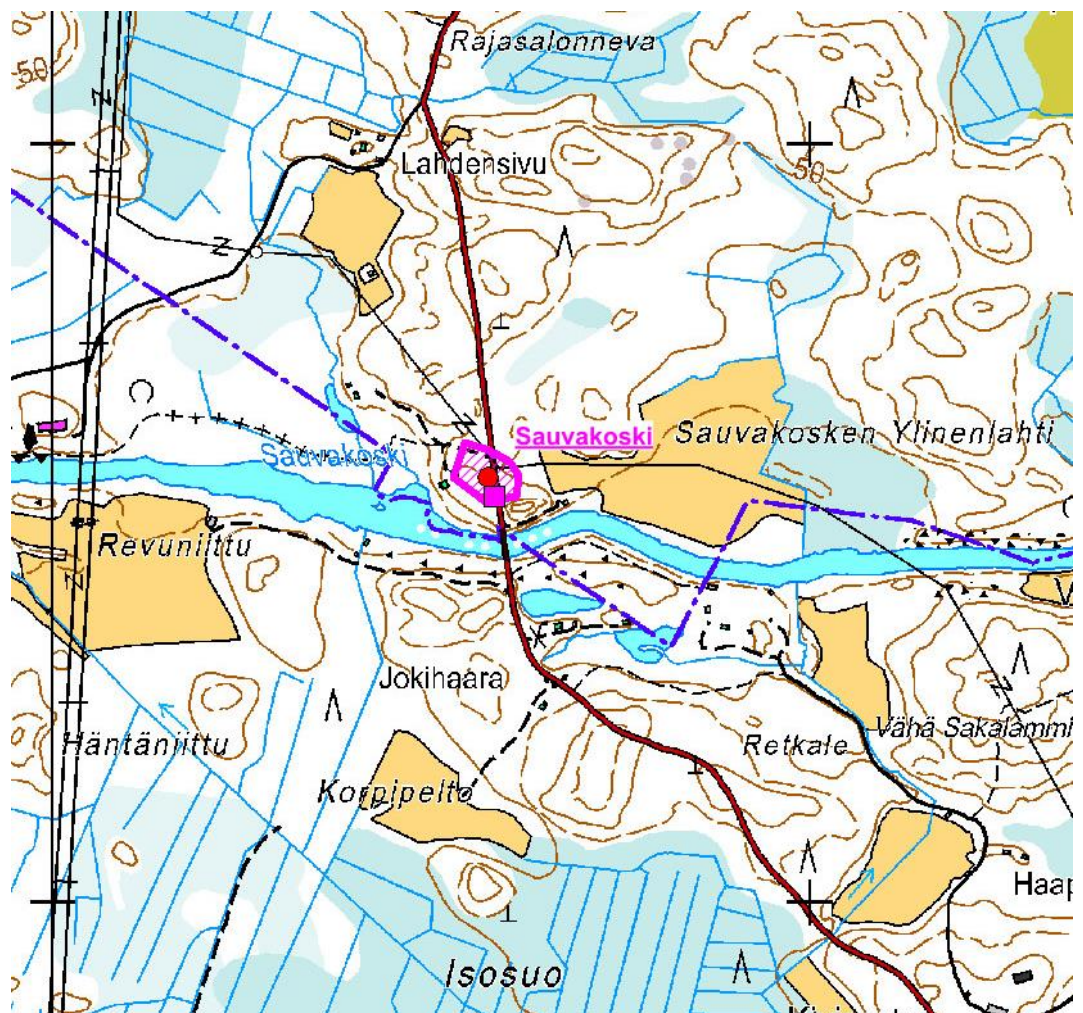
Kartta 5. Sauvakoski. MK 1 : 10 000.

Tien länsilaidassa tieleikkauksessa havaittiin iskoksia ja palanutta luuta. Sauvakosken uoma on perattu 1960-luvulla ja koskesta nostettuja kiviä ja maata on kasattu korkeaksi kumpareeksi pohjoisrannalle metsäautotien itäpuolelle. Sauvakosken pohjoispuolella maasto on kivistä.

Kohteen rajausta tulee toteuttaa koekaivauksella, sillä maanpinnassa ei voida havaita asuinpaikkaan viittaavia rakenteita. Lisäksi 1900-luvun maankäytön jäljet maisemassa ovat huomattavia, kosken rannoilla noin 20 m etäisyydelle vedestä on koskesta nostettujen kivien peitossa.

Todennäköisesti kosken kunnostushanke ei uhkaa muinaisjäännöstä, mikäli toiminta keskittyy vesialueelle ja noin 20 m leveälle rantavyöhykkeelle, sillä pintahavaintojen perusteella tämä alue on totaalaisesti tuhottu edellisen koskenperkauksen yhteydessä.

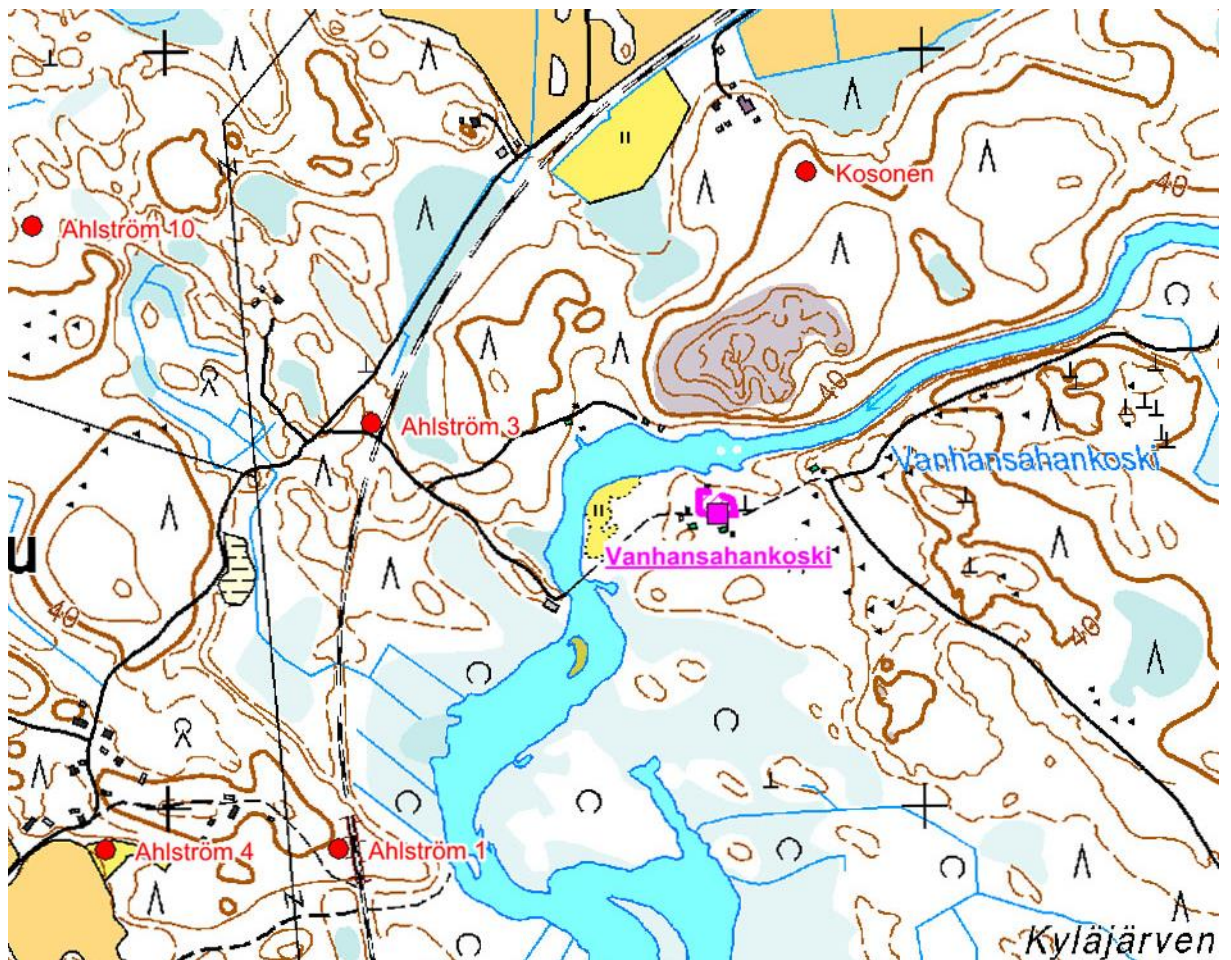
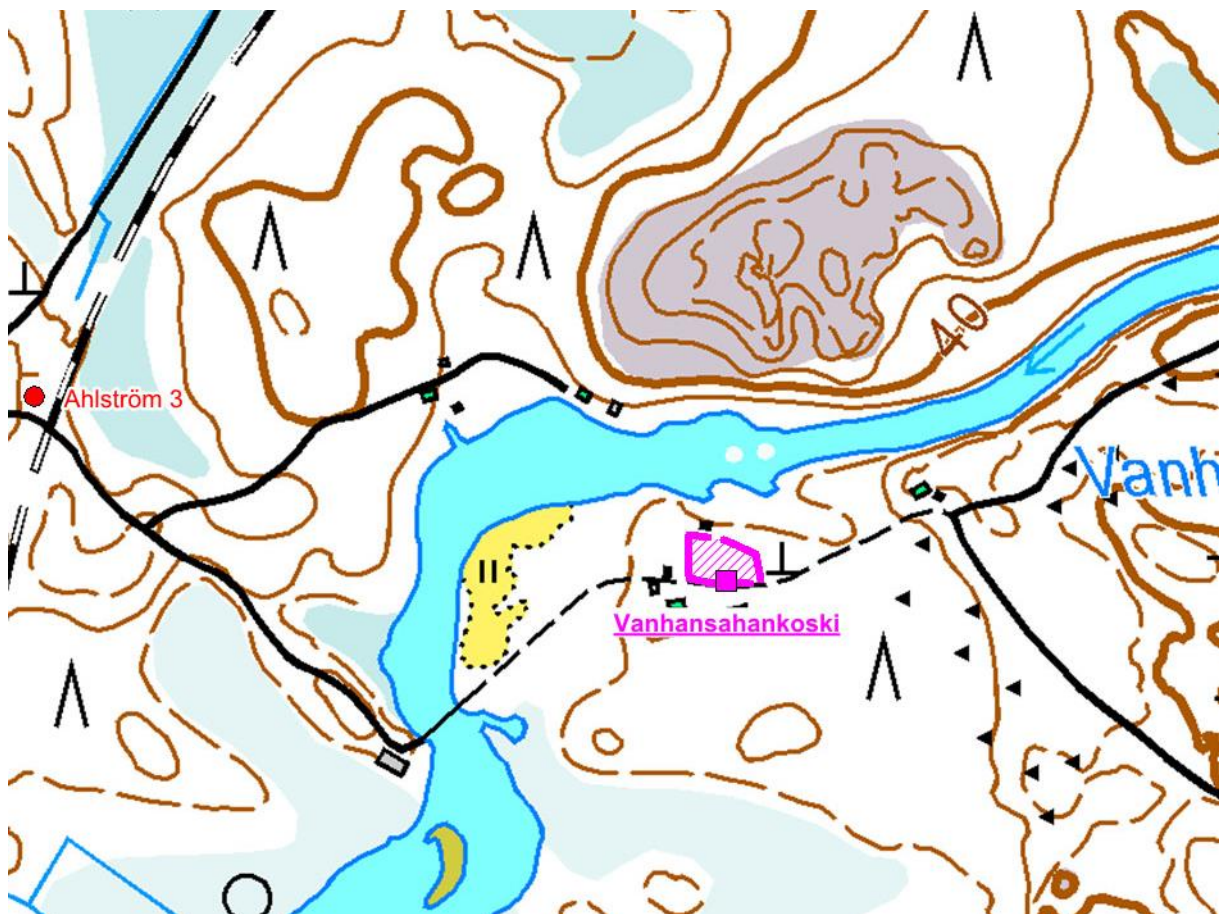
Kartta 7. Vanhansahankoski. Mk 1 : 10 000.

Kunnostettavan koskialueen eteläpuolella sijaitsee kolme 1800-luvulle ajoittuvaa asuinrakennusta. Näiden ja kosken välillä on luonnonkivistä tehtyjä melko kookkaita kiviraunioita ja aitoja. Kivirauniot saattavat olla peräisin paikalla sijainneen nuorempaan sahaan kuuluneista rakennuksista. Koskessa sijainneet saharakennukset ovat todennäköisesti tuhoutuneet perusteellisesti 1960-luvun kunnostustöissä, joista muistona koskenrannalla on korkeat kivekasat. Säilyneiden kivrakenteiden luonteen ja merkityksen arvioiminen vaatii tarkempia tutkimuksia.

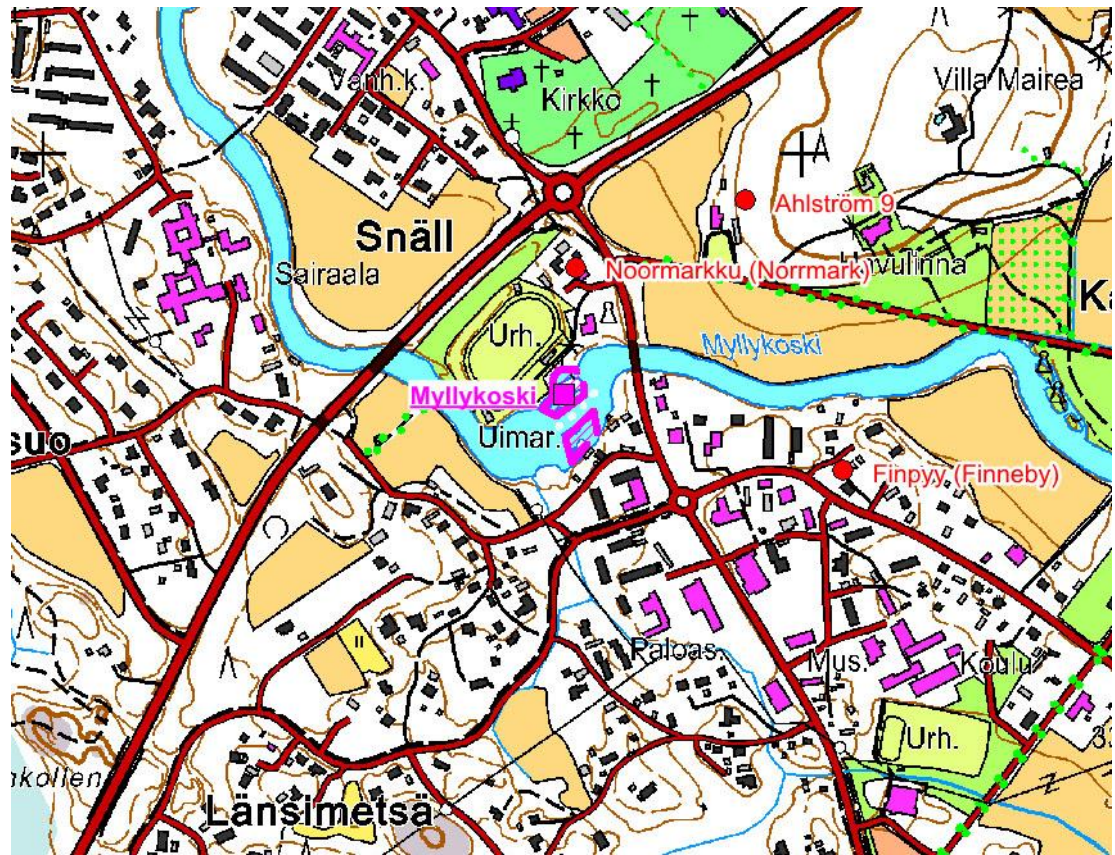
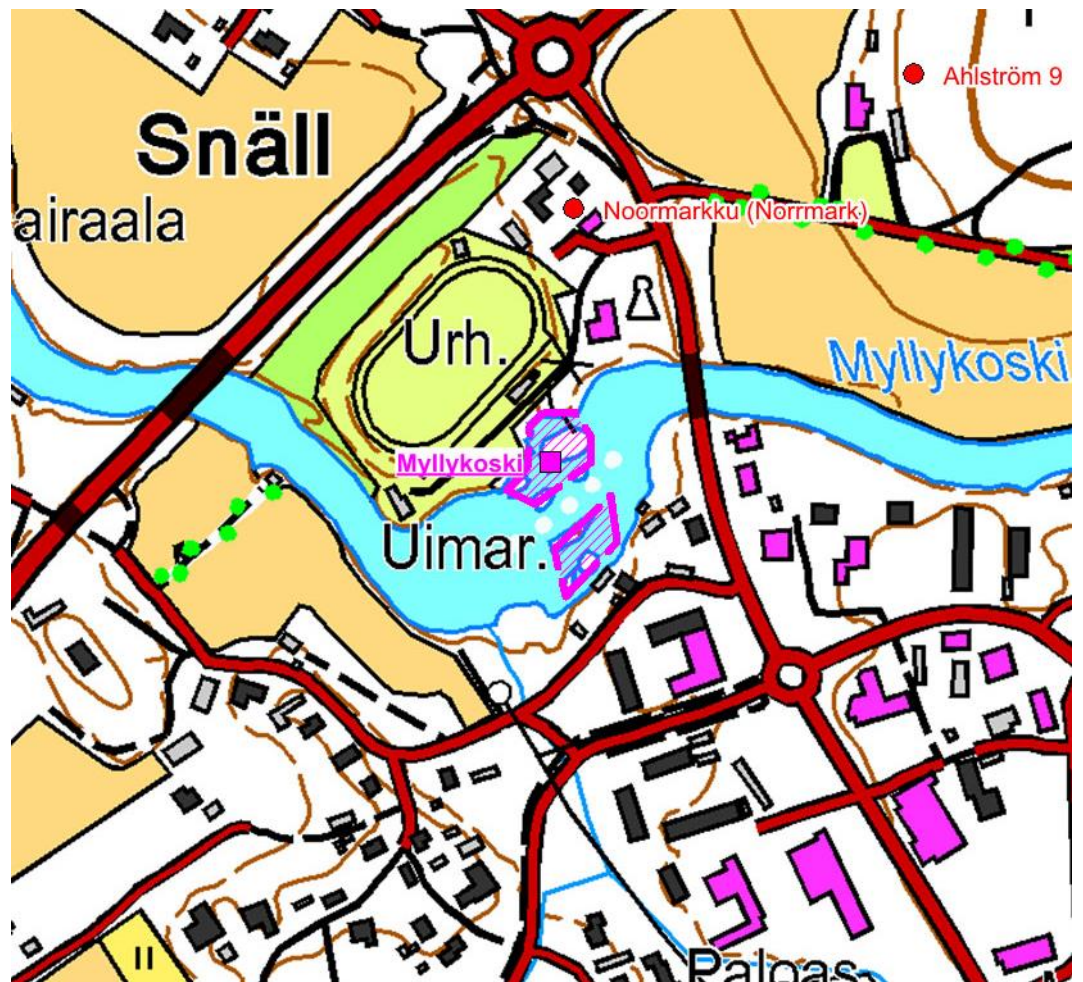
Kartta 9. Myllykoski. Mk 1:10 000.

Myllykoski sijoittuu Noormarkun taajamaan keskusta. Kyseessä on pienistä saarista koostuva entinen myllykylä, joka nykyisin on puistoa. Kosken pohjoispuolella on Noormarkun meijeri. Myllykylän myllyt ovat kuuluneet Noormarkun ja Finnbyn kyliin ja paikalla virtaava Noormarkun joki muodostaa Noormarkun ja Finnbyn kylien rajan. Kylissä oli 1560-luvulla yhteensä 13 taloa. Todennäköisesti paikalla on harjoitettu myllytoimintaa keskiajalta aina 1900-luvun puoliväliin. Koskessa toimineiden kylien, talojen ja kruunun myllyt muodostavat historiallisesti merkittävän myllykylän. Nykyisin saaret ovat autioituneet ja metsittyneet, tosin paikalla voidaan yhä havaita vähäisiä myllyjen rakennejäännteitä. Paikalla ei voida havaita merkittäviä koskenperkausjälkiä. Saaret ovat autioituneenakin merkittävä, toiminnallinen ja historiallinen osa vanhaa kylämaisemaa.

Kunnostustöissä tulee huomioida saarten rakennejäännteet ja toimenpiteet tulisi kohdistaa nykyisiin vesiuomiin. Maastohavaintojen perusteella keskellä jokialuetta virtaava uoma on ilmeisesti perattu aiemmin rakenteista, joten sitä ei ole sisällytetty muinaisjäännösrajaukseen.

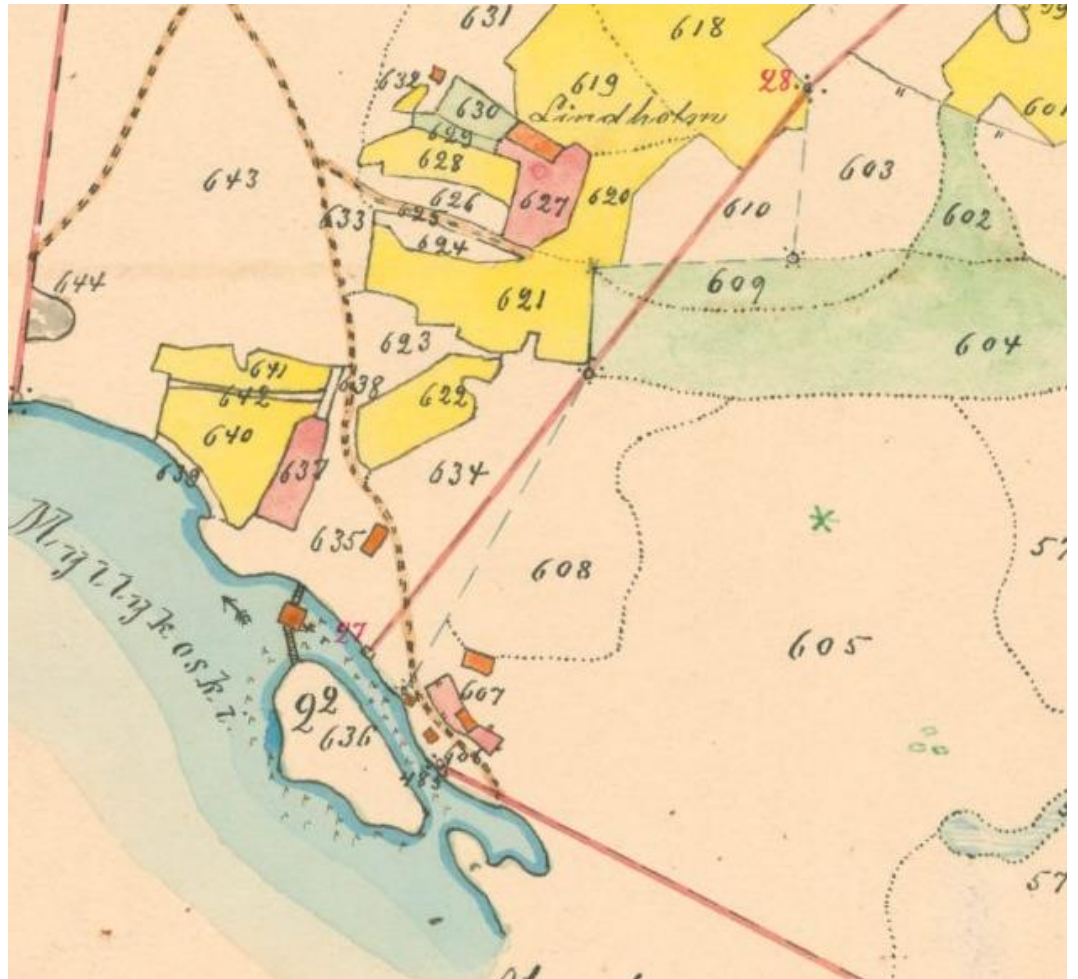
Kuva 13. Mylly on ilmeisesti peräisin 1800-luvun jälkipuoliskolta, koska vuoden 1847 karttaan sitä ei ole merkitty. Kartassa näkyvä saari on nykyisin raivauskivikon peitossa. Kartan lähde: Maanmittaushallituksen uudistusarkisto, Ylikylä; N:o 2 Heikkilä, halkomiskartta ja asiakirjat 1903 (A1:9/119-129)

Myllyn jäänteet on huomioitava kunnostustöissä.

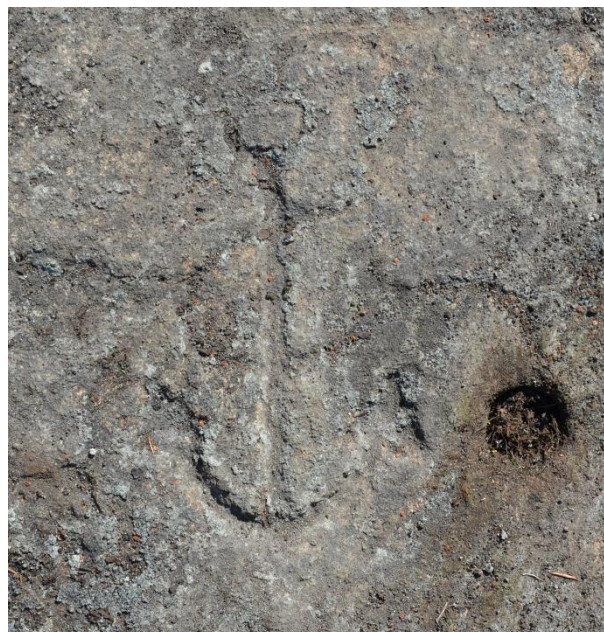
Kohdetta ei ole merkitty muinaisjäännösrekisteriin. Paikalla havaittiin kuvaukseen sopiva kalliohakkaus. Kohde tuskin ajoittuu vuoteen 1661, vaan lienee sitä nuorempi. Kuitenkin hakauksen säilyminen oli suotavaa.

Kuva 19. Kalliossa havaittu ankkurihakkaus.
