HELSINKI KOIVUSAARI KAAVAHANKE

ARKEOLOGINEN VEDENALAISINVENTOINTI

Vesilahdella 8.6.2016

Eveliina Salo
Maija Huttunen
PintaFilmi Oy

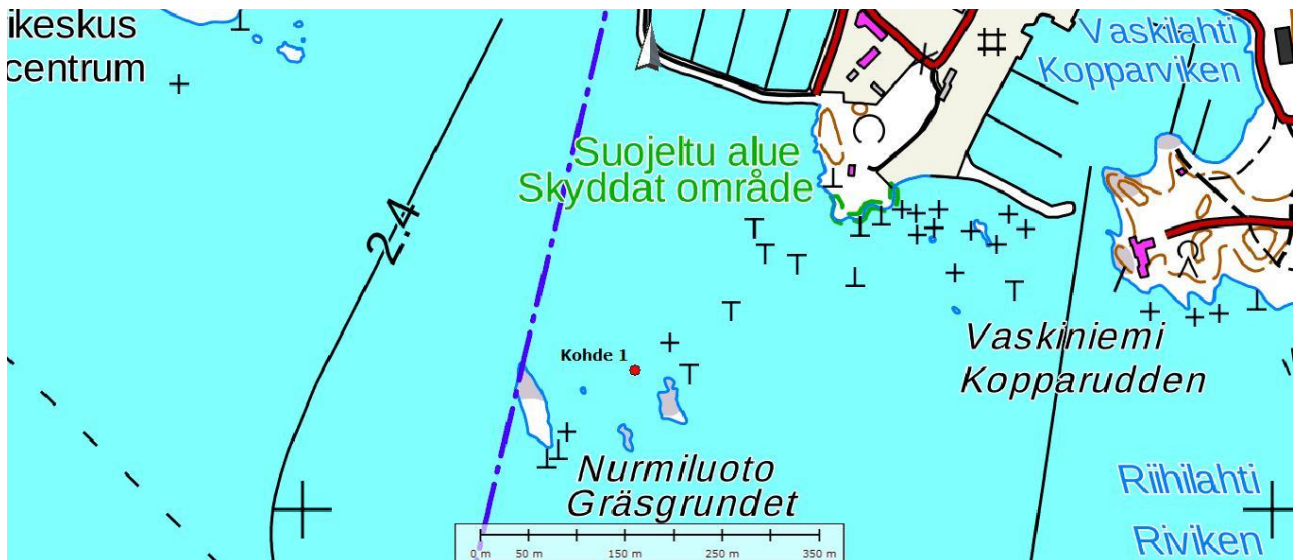
Hylky sijaitsee Koivusaaren eteläpuolella, Nurmiluodon edustalla. Hylky makaa karikossa kallion reunassa hiekka tai mutapohjalla. Hylky makaa vain noin 4 metrin syvyydessä, mutta nousee korkeimmillaan vain noin metriin veden pinnasta.

Kartta 8. Kartta hylyn sijainnista Koivusaaren eteläpuolella, Nurmiluodon edustalla.

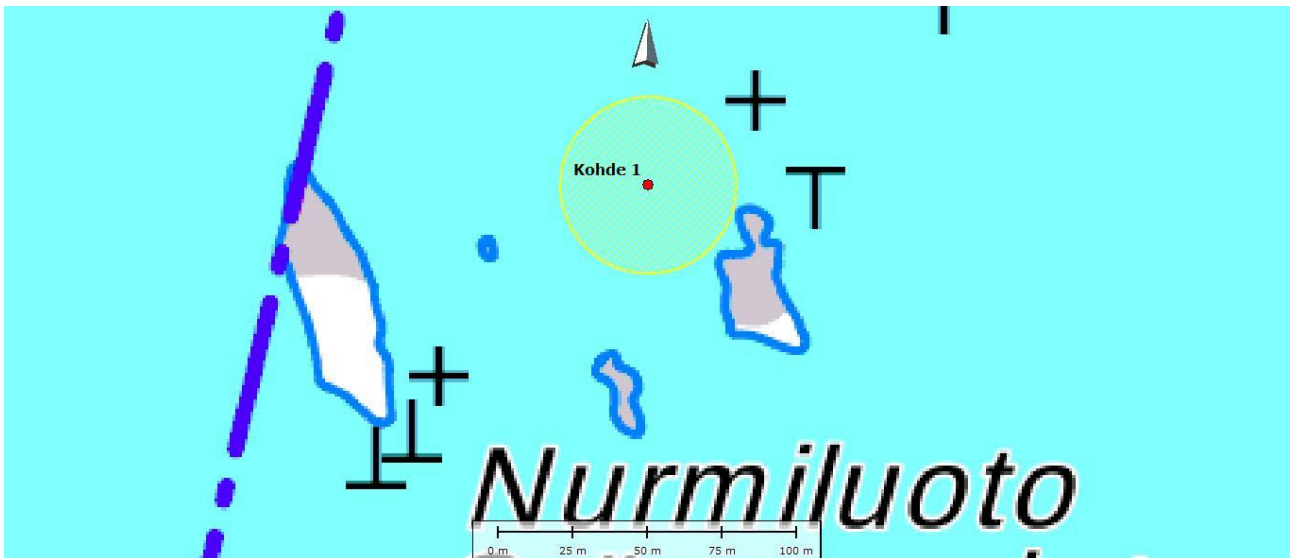
Kartta 9. Hylkyalueen alustava rajaus mahdollisesti tarvittavaa muinaisjäännösrajausta varten. Rajaus tarkentuu lisätutkimusten yhteydessä.

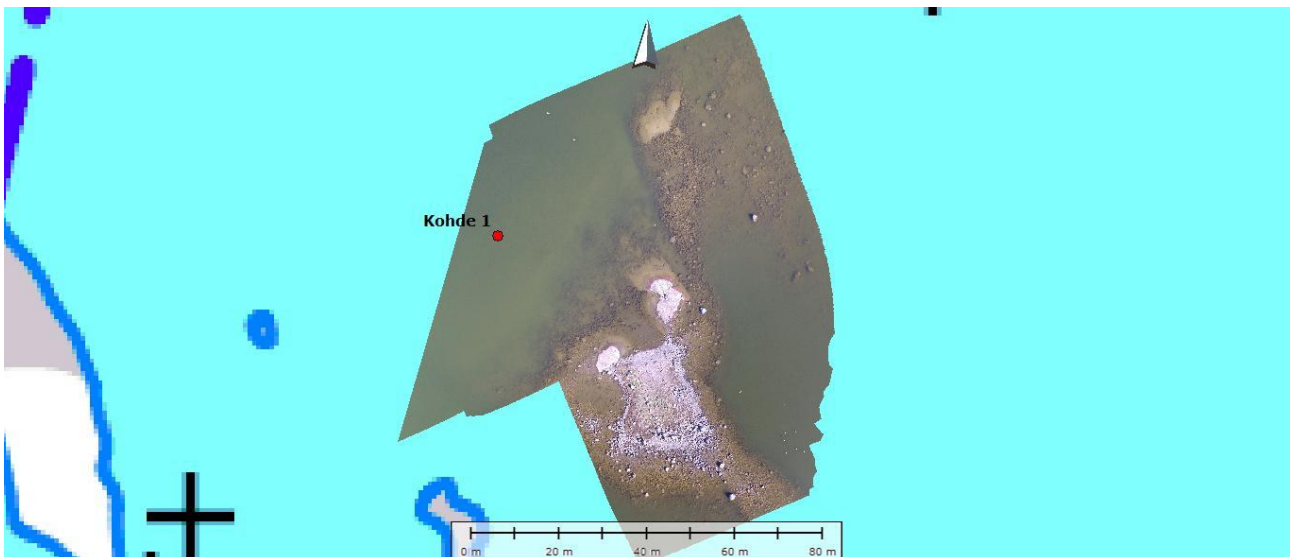
Kartta 10. Hylkyalueen ympäristö ilmasta kuvattuna. Hylkyä ei saatu näkyviin ilmakehiin veden suuren partikkelipitoisuuden vuoksi. Kirkkaan veden aikaan hylky todennäköisesti näkyy pinnalta hyvin.

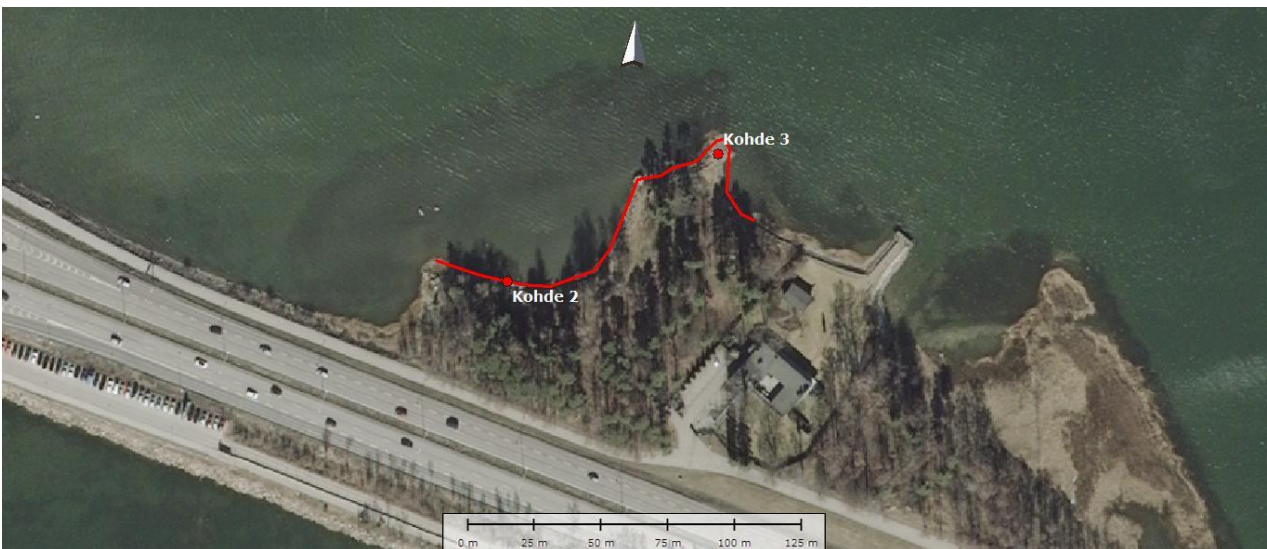
Saaren pohjoisosassa Nokian huvilasta länteen ranta on pengerrytetty kivilatomuksin. Huvilan edustalla pengerrys on uudempaa, mutta huvilan tontin länsipuolella pengerryksen luonne muuttuu. Täällä pengerrys on kivistä kylmämuraamalla ladottua ja etenkin laakeassa poukamassa saaren luoteisosassa pengerrys on hyväkuntoista ja ryhdikästä. Kivet vaikuttavat ainakin osittain olevan räjäytystuotetta. Vanhemmaksi arvioidun pengerryksen pituus on noin 170 metriä. Rantapenger ajoittuu mahdollisesti huvilakulttuurin aikaan 1800-luvulle.

Pengerryksen eteläpäässä on betonista ja kivistä muurattu "aitaus" luonnollisen mereen laskevan silokallion ympärillä. Aitaus avautuu merelle ja sen arvellaan toimineen uimapaikkana ja mahdollisesti myös veneenvetopaikkana. Rantavesi on matalaa kallion edustalla, eikä siihen pääse rantautumaan kuin soutuveneellä. Aitaus on takaseinästäään sortunut ja betonin sisällä olleet teräspuikot ovat näkyvissä. Sivuseinät ovat pystyssä ja ehjät. Aitaus on kooltaan noin 2 x 3 metriä ja seinien korkeus on 30-50 cm.

Kuva 13. Ilmakuva rantapengerryksen (punainen viiva), uimapaikan (kohde 2) ja laiturin (kohde 3) sijainnista. Taustakuva Maanmittauslaitos.
