KUNTOTUTKIMUS: VARASTO-/TALLIRAKENNUS

Kotka, Langinkoski
05/2010

Suhonen, Järvinen
Kymenlaakson ammattikorkeakoulu

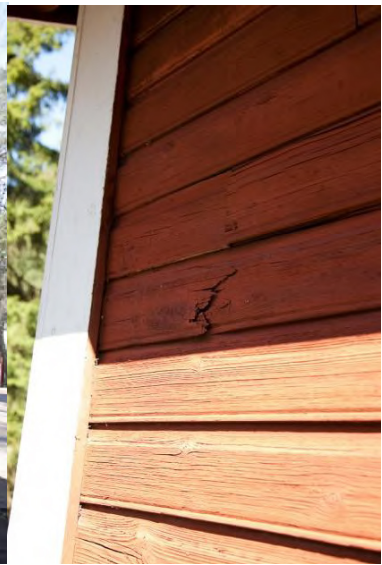
2

Tämän rakennusosan suurin ongelma on vesikatteen huono kunto. Huopakatteessa kasvoi jo sammalta [1]. Huopakatteen huono kunto oli edesauttanut niin vesikaton aluskatteen kuin räystäslautojenkin lahoamista. Räystäslaudoitus oli paikoin täysin lahonnut ja sitä ei ollut osin lainkaan [3,5]. Otsalautakin puuttui vaunutallin toiselta pitkältä sivulta kokonaan. Rakennusta kiertävä tippalauta oli jo paikoin pehmeä. Tippalautaa puuttui myös pala ovien vierestä [6]. Vaunutallin ovet roikkuivat ja maalipinta oli huonossa kunnossa [4]. Myös seinäpanelointi oli vaunutallin ulkoseinästä paikoin irti ja sitä tulisi kiinnittää uudelleen [2]. Nurkissa sijaitsevat valkoiset vuorilaudat olivat alaosiltaan paikoin pehmeitä. Vaunutalli ulkoseinien maalipinta oli kulunut ja tällä hetkellä vielä kohtuullisessa kunnossa oleva profiloitu seinäpanelointi voitaisiin vielä pelastaa kostumiselta ja näin lahoamiselta huoltomaalauksella.
