MUSEOVIRASTO

**Meriarkeologian yksikkö  
Tarkastuskäynti**

**Kohdenimi:** Soukanniemi  
**Muut nimet:** Soukanniemi 1

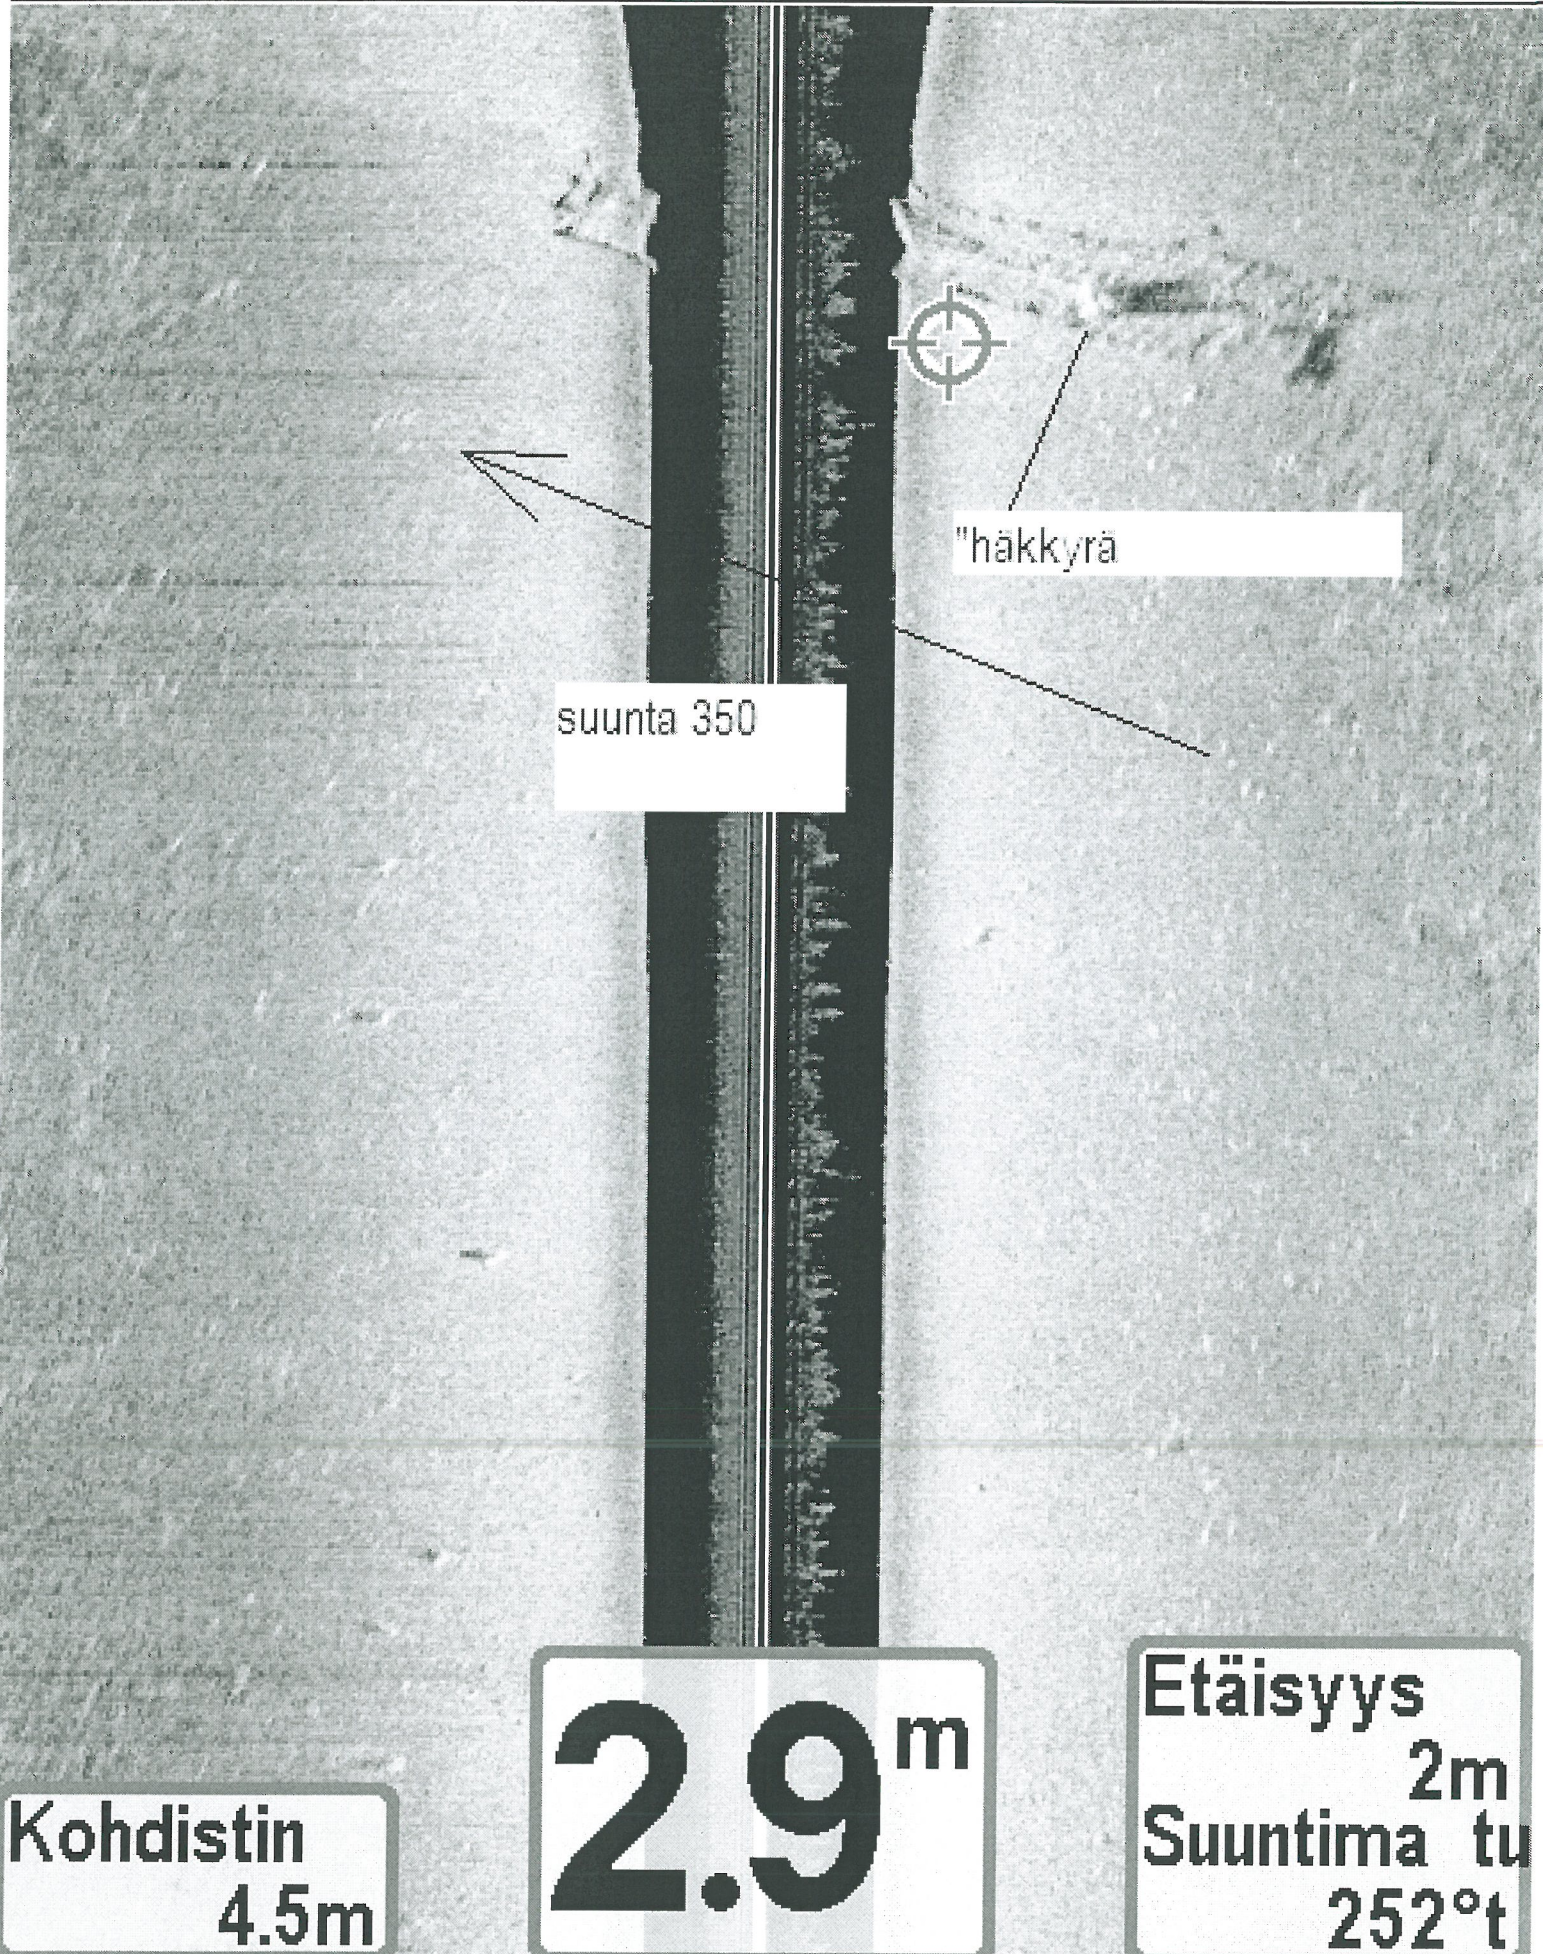
Oletetussa keulapäässä jokin rautainen ”häkkyrä”. Se vaikuttaa kaatuneelta nostolaitteen jalkaosalta, sen alla on vahvempia pohjatukkeja. Viistokaikuluotauksuvassa Kalvholm 1 ”häkkyrä” näkyy selkeästi hyllyn keskellä.

"häkkyrä"

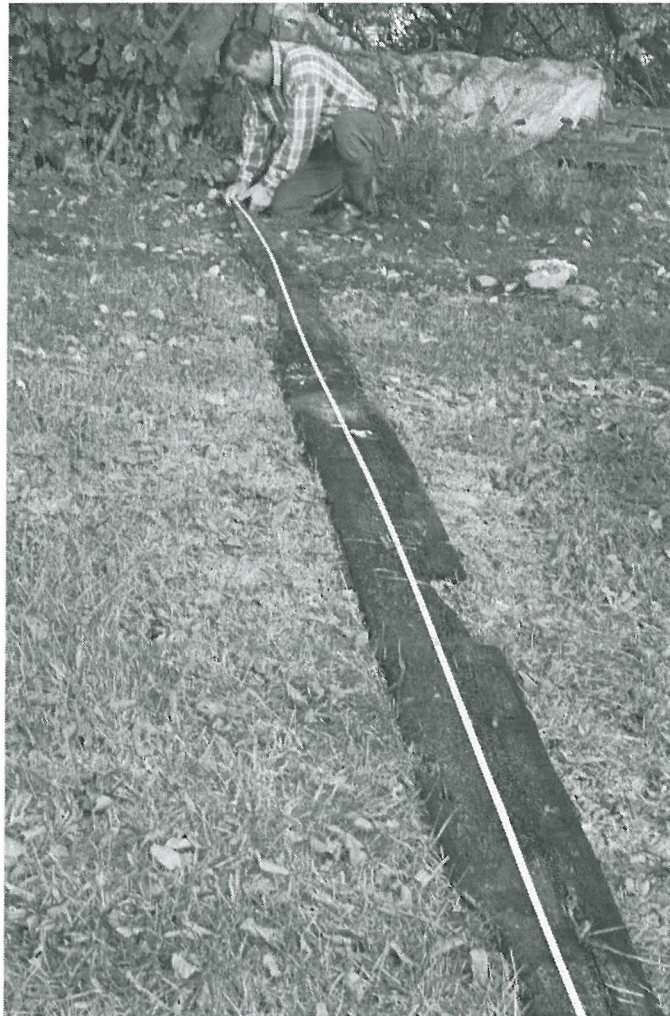
Lauta oli ilmeisesti limisaumaisen veneen hylystä irronnut laitalankku. Lankun pinta oli kulunutta, mutta siinä oli havaittavissa mahdollisesti kaaren painauma (ks. kuva 9). Lankku oli noin 10 m 58 cm pitkä, 27 cm leveä ja 2,8 cm paksu. Sen molemmat päät olivat työstetty ja se ei vaikuttanut katkenneelta. Lankussa oli runsaasti kiinnitysreikiä joissa osassa erottui metallin korroosiota (ks. kuva 6).

Kuva 1: Torsten Sjölund mittaamassa lankkua kotipihallaan
