**SUOMENLINNA
KUSTAANMIEKAN RANTAVARUSTUS**

**KORJAUS- JA RESTAUROINTITYÖN
ESISELVITYS JA
YLEISSUUNNITELMA**

Suomenlinnassa tammikuu 1992

Aulis Nieminen Museovirasto
Tuija Lind Suomenlinnan Hoitokunta

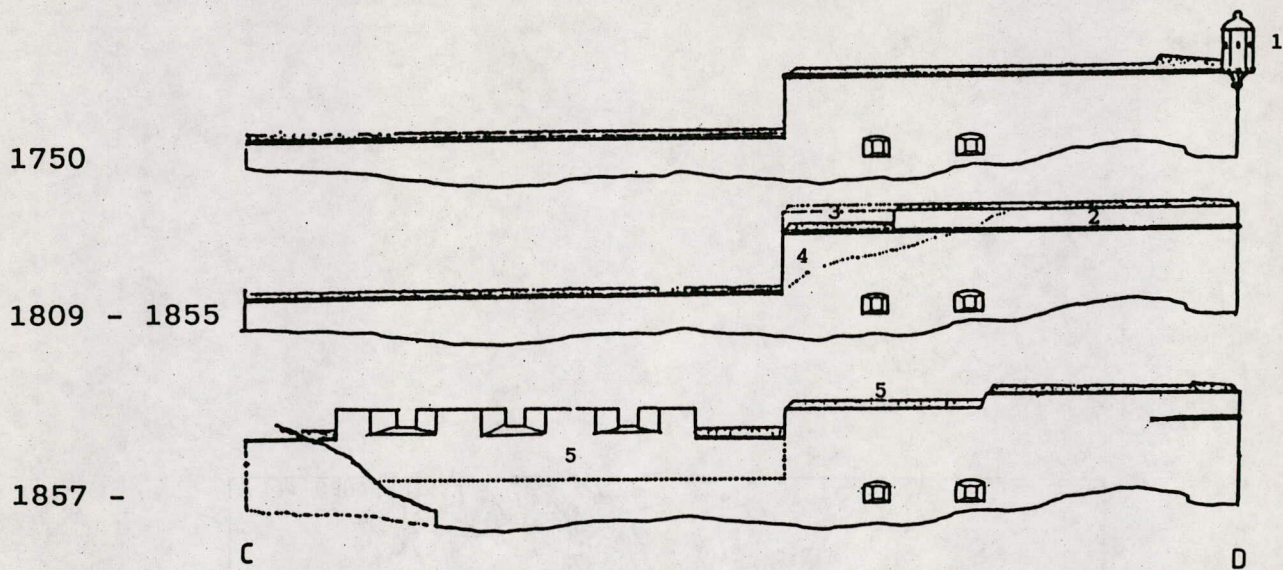
ulkomuuri "C-G"

- 1 vartiotorni puretaan 1801 mennessä
- 2 - 1810
- 3 1851 puretaan
- 4 muurinkorjaus 1855
- 5 1857

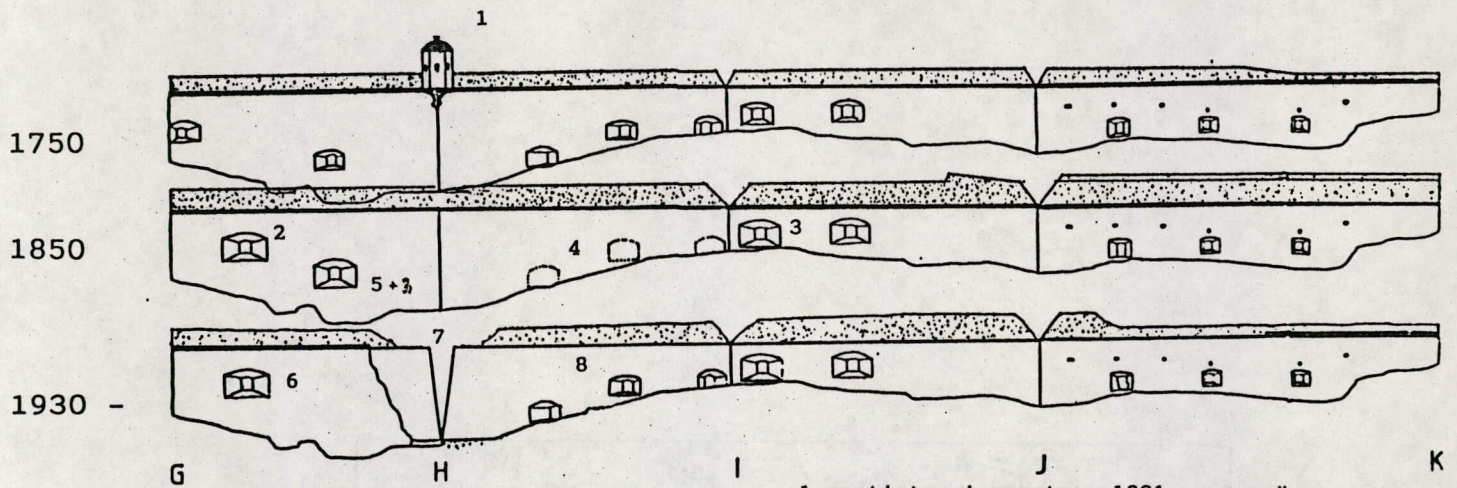
ulkomuuri "G-O"

- 1 vartiotorni puretaan 1801 mennessä
- 2 uusi ampuma-aukko 1835
- 3 1835 suurennus
- 4 suljetaan 1831
- 5 suljetaan 1851
- 6 sivun uudelleen muuraus 1855, aukko suljetaan 1855, avataan 1930
- 7 murinkärki räjäytetty maailman sodan aikana, rakennetaan uudelleen 1930
- 8 ampuma-aukot avataan 1930, ovat 1750-luvun asussa

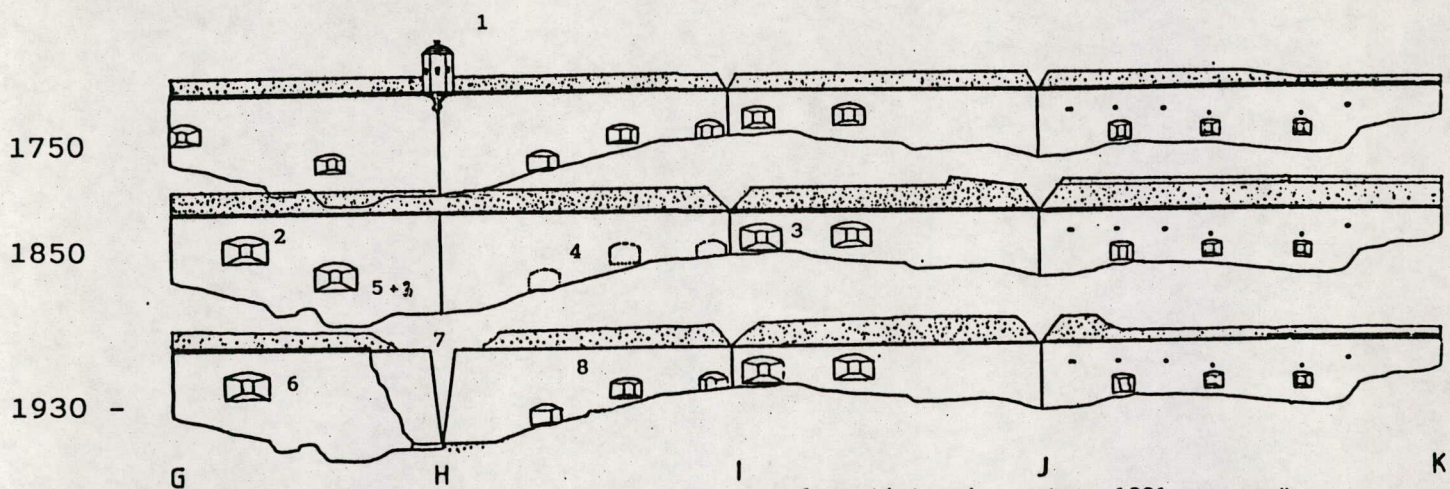
ulkomuuri "G-O"

- 1 vartiotorni puretaan 1801 mennessä
- 2 uusi ampuma-aukko 1835
- 3 1835 suurennus
- 4 suljetaan 1831
- 5 suljetaan 1851
- 6 sivun uudelleen muuraus 1855, aukko suljetaan 1855, avataan 1930
- 7 murinkärki räjäytetty maailman sodan aikana, rakennetaan uudelleen 1930
- 8 ampuma-aukot avataan 1930, ovat 1750-luvun asussa

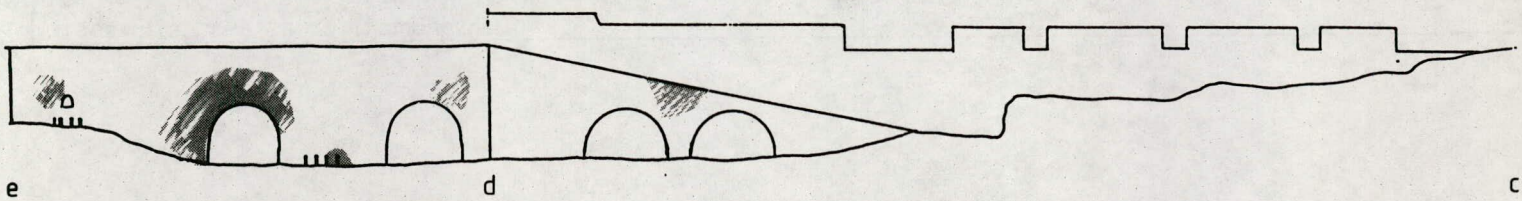
c. vauriot julkisivuissa
ulkomuurit

paha pullistuma tai sortuma kivimuurissa

- 1) hyväkuntoinen muuri, jonka saumat ovat rapautuneet syvätäytetään kalkkilaastilla, jotta viistosade ei pääsisi tunkeutumaan muurin sisään
- 2) muuri, joka on vähän liikkunut syvätäytetään hydraulisella laastilla, joka sitoo kivet uudestaan kiinni (kun muuriin ei enää pääse vettä, vaurio lakkaa)
- 3) sortunutta muuria paikataan hydraulisella laastilla
- 4) purettu muuri rakennetaan hydraulisella laastilla vanhan mallin mukaan
- 5) purettu muuri rakennetaan uudelleen hydraulisella laastilla.
