Kirkkonummi Suvimäen ja Majvikin asemakaavan suunnittelualueen muinaisjäännösinventointi 2016

Timo Jussila

Tilaja: Arkkitehtitoimisto Jukka Turtiainen Oy / Pks Hankekehitys Oy

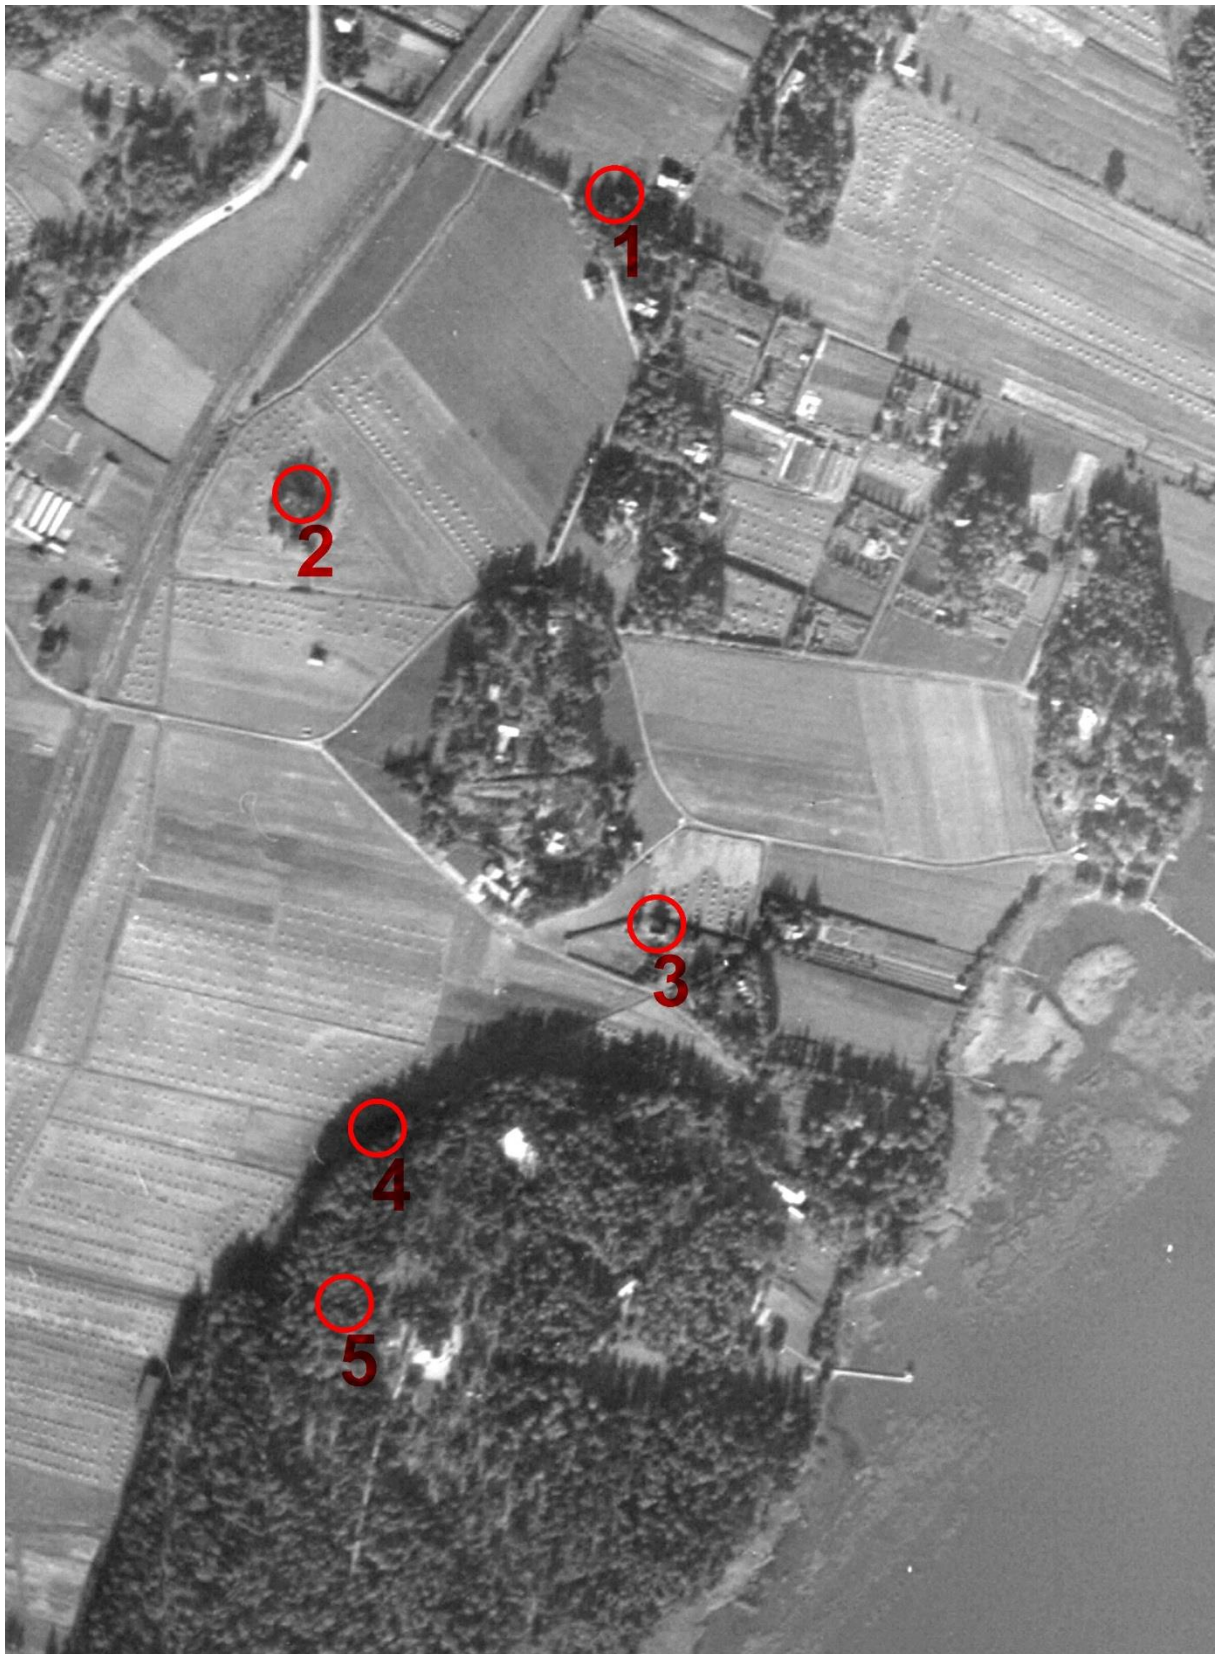
Ilmakuva v. 1944 alueen pohjoisosasta. Päälle on merkitty punaisella raportissa kuvatut jäänökset. Numerot 2,4,6 ja 11 sekä mahdollisesti nro 5 ovat Porkkalan vuokra-ajan aikaisia rakenteita.

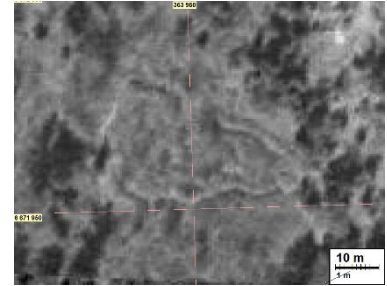
Ote ilmakuvasta v. 1956

Paikalla on sortunutta taisteluhaudan jäännöstä sekä pari rakennuksen perustaa. taisteluhauta kiertää soikean, 46 x 22 m laajuisen ympyrän muotoisena. Toinen rakennuksen perusta on juoksuhaudavarustuksen sisällä toinen sen pohjoispuolella, joka luonnonkivistä laadittu ilmeisesti ulkorakennuksen perusta. Vuoden 1939 kartalla paikalla on asuinrakennuksia, samoin rakennuksia v. 1944 ilmakuvassa. Vuoden 1956 ilmakuvassa rakennuksia ei ole ja alue on puustosta avoimena ja kuvassa erottuu taisteluhauta selkeästi.
