TUTKIMUSRAPORTTI

HÄMEENLINNA

Hämeen linna

Vallihaudan restaurointitöiden sekä linnan pohjoisalueen kunnostustöiden arkeologinen valvonta ja koekaivaus 2016

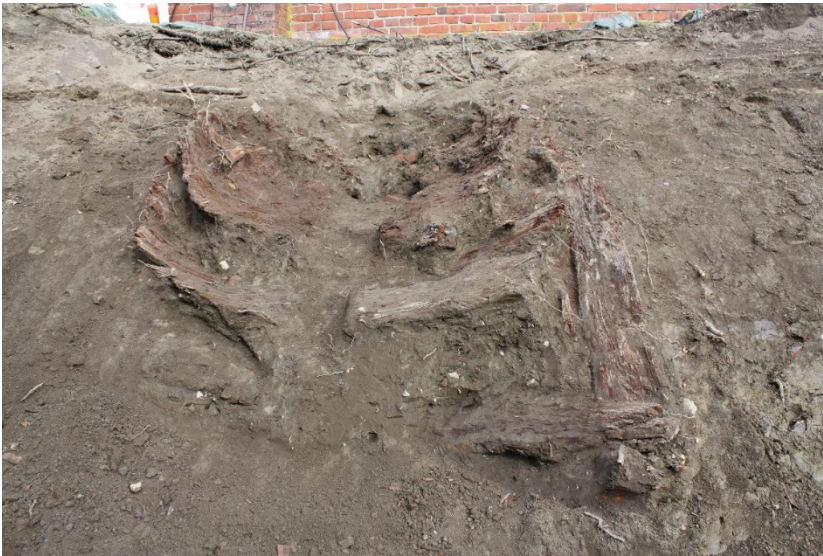
AKDG4721:6 Mahdollinen veneen pohja R1, jonka keskellä kulkee oja R2. SE-NW. Kuva Katja Vuoristo.

Kuvaus: Rakenteen 2 päällä sijaitseva puurakenne, joka muistuttaa vanhan veneen pohjaa. Rakenteen päällä oli puusilppua ja täyterrosta (Y3), alempana vastakkaisia lankkuja, joissa vielä kiinni rautanauvoja. Naulat eivät liittäneet enää paloja toisiinsa. Lankkujen ulkopäädyssä olivat ojan suuntaiset pitkittäiset lankut. Kaikki lankut olivat todennäköisesti uusiokäytettyjä. Rakenteen keskiosan halkaisi vallihaudalta tiilimuurille kulkeva oja (R2), johon myös puut todennäköisesti kuuluivat.

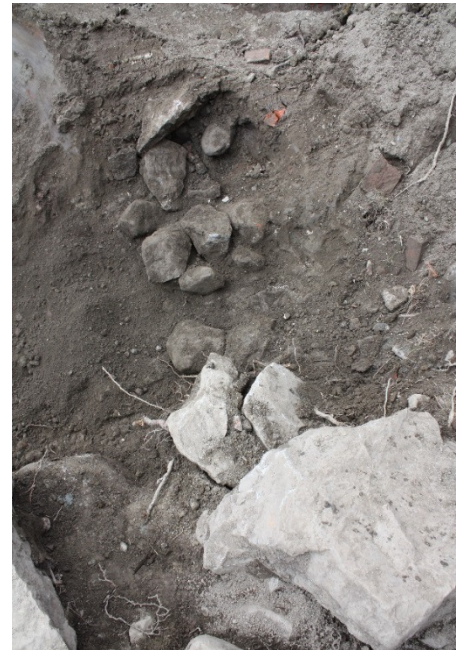
Oja R2 oli täytetty kivillä, jotka oli ladottu pariin kerrokseen. Osa kivistä oli peräisin eskarppimuurin R3 sisäpuolen rakenteista. Oja jatkui eskarppimuriin saakka ja osa muurin takaosasta oli rikkoontunut hieman ojaa kaivettaessa. Oja liittyi todennäköisesti Hämeen linnan vankilan ja sen muurin rakentamiseen, jolloin sen tarkoituksena on todennäköisesti ollut poistaa vettä vankilan pihalta. Täyttää varmuutta tähän ei saatu, koska ojaa ei turvallisuussyistä voitu kaivaa esiin koko pituudeltaan vankilan muuriin saakka.

AKDG4721:13 Maavallin poikki kulkenut oja R2 oli täytetty kivillä. SE-NW. Kuva Katja Vuoristo.

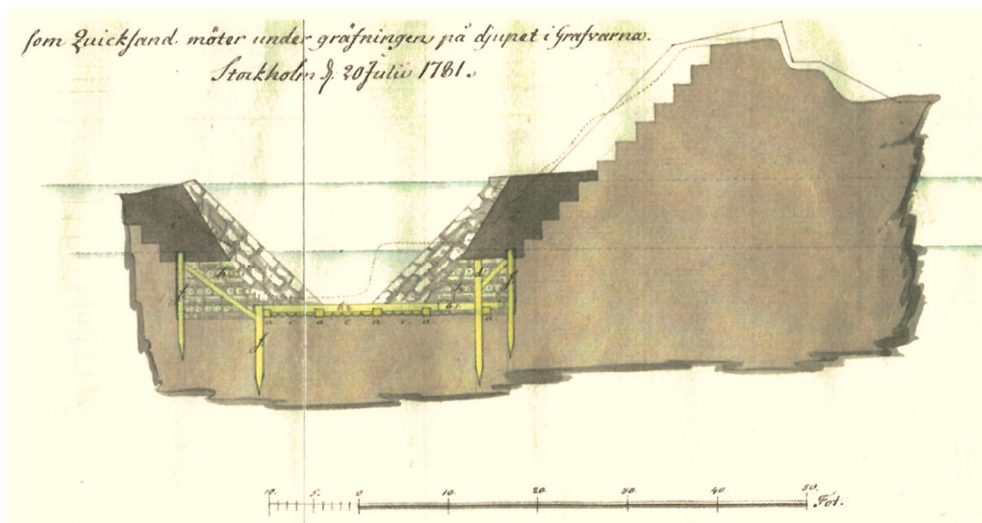
Ruotsalainen suunnitelmapiirustus maavallista ja vallihaudasta vuodelta 1781 ei vastaa täysin tutkimuksissa tehtyjä havaintoja kivimuurin täyttökerroksista. Kra 00406:12:85.

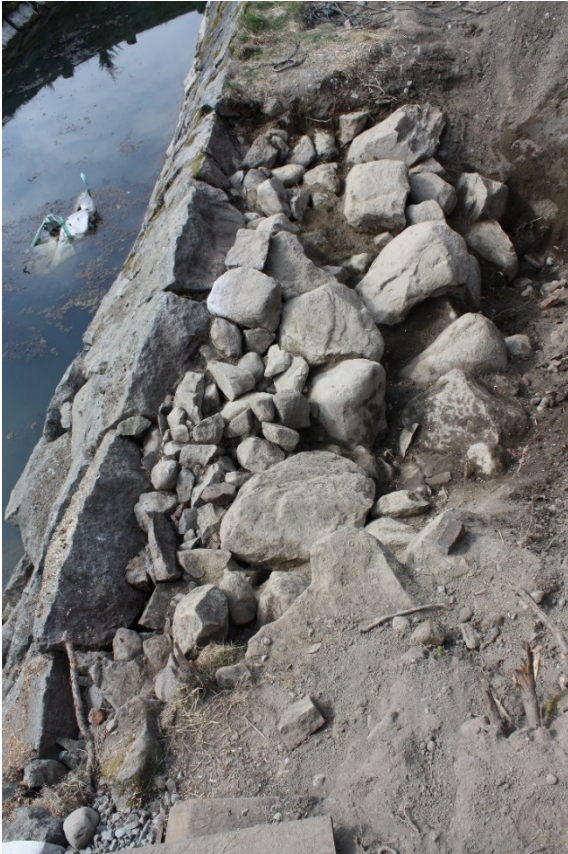
Eskarppimuurin kiveys R3 muodostui useammasta osasta (R3a-d). Muurin julkisivun kiveys R3a koostui lohkotuista suurista kivistä, joista useassa erottui porausjälkiä. Kivet oli ladottu tasaiseksi alapäin leveneväksi seinämäksi, ja kivien väleissä oli käytetty paikoin pieniä kiilakiviä. Muurin julkisivussa oli pullistuma, joka sijaitsi ojan R2 kohdalla. On todennäköistä, että ojasta valunut vesi oli vaurioittanut muuria. Eskarppimuurin takareuna eli valliin menevä sivu R3b koostui suurista lohkotuista sekä luonnonkivistä, joita oli tuettu muurin ulkopuolelta niitä vasten tiiviisti juntatulla savella (Y5). Muurin ulko- ja takaseinämän välissä oli takaseinää vasten noin 20–40 cm kokoisista kivistä koostuva kekomainen kiveys R3c ja sen vieressä pienemmistä 10–25 cm kokoisista kivistä koostuva täyttökerros R3d. Kiveys R3d loppui eskarppimuurin ulkoseinän viidenteen kivikerrokseen mentäessä, kun taas kiveys 3c jatkui alemmas rakenteeseen R4 ja yksikköön Y8 saakka. Hiekan sekainen savi Y8 oli vesirajan alainen eskarppimuurin sisäpuolella oleva kerros, jossa oli seassa suuria kiviä (R4). Suurin osa kivistä oli luonnonkiviä. Näistä lähempänä muurin julkisivua oli hieman pienempiä ja taempänä isompia kiviä. Kivet ja savikerros jatkuivat aina muurin alapuolella sijaitseviin hirsiiin (R7) saakka.

AKDG4721:19 Eskarppimuurin 2. kivikerros, rakenne R3. NE-SW. Kuva Katja Vuoristo.

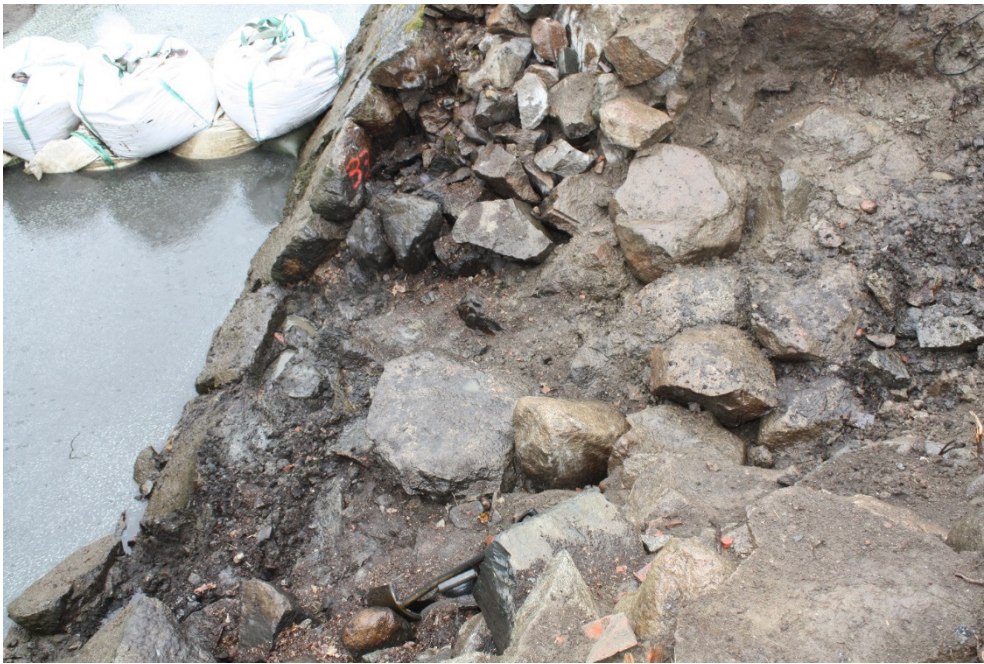
AKDG4721:30 Vesirajan alapuolinen rakenne R4, kivien seassa oli hiekan sekaista savea (Y8). NE-SW. Kuva Katja Vuoristo.

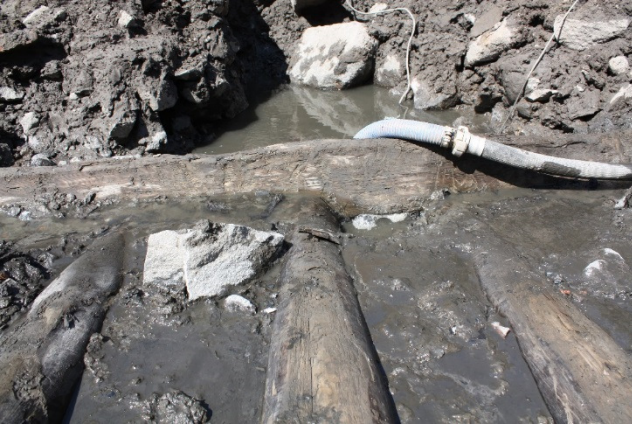
AKDG4721:44 (vas. ylhäällä) Muurin R3a alainen haljaspuolikas R5. S-N. Kuva Katja Vuoristo.

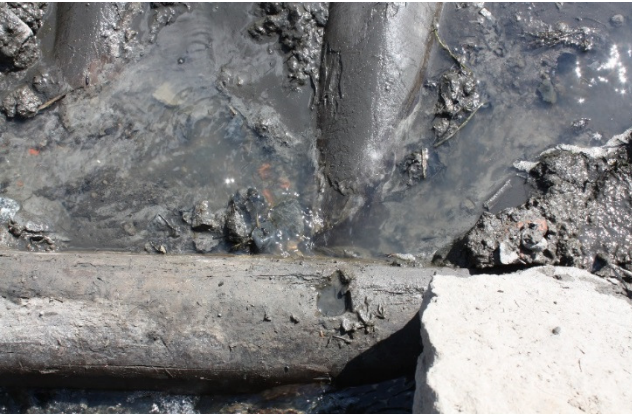
AKDG4721:45 (ylhäällä) Haljaspuolikkaan R5 ja poikkihirsien R7 salvoskohta. S-N. Kuva Katja Vuoristo.

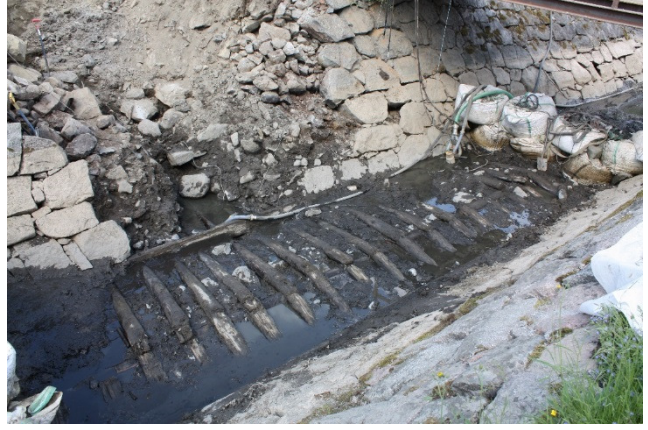
AKDG4721:41 Vallihaudan puurakenteet R5–R8. Tukipuut (R7) ovat osin katkenneet ja irtoilleet poikkipuun R8 kohdalta. E-W. Kuva Katja Vuoristo.

AKDG4721:51 Sama kuin edellä. SW-NE. Kuva Katja Vuoristo.

Kuvaus: Eskarppi- ja kontreskappimuurien alle jatkuva vallihaudan pohjalla näkyvä hirsitaso eli puuarina. Pyöröhirret asetettu 25-40 cm välein tukihirren R8 päälle. Hirret katkenneet tukihirren kohdalta, jonka kohdalla nousseet ylemmäs. Paikoin osa hirsistä katkennut myös muurin kohdalta ja irronnut kokonaan. Hirret laskevat muurien alle melko voimakkaasti maanpainumisen johdosta. Puiden alapinta lovettu tukihirren kohdalta. Vallihaudan kohdalla hirsien pinta hieman vaurioitunut aiemmin tehdyn koneellisen ruoppauksen johdosta, mutta eskarppimuurin alle jatkuvat puut ovat säilyneet hyvin. Hirret jatkuvat yli 160 cm muurin alle. Puita ei ole saatu kaivettua kokonaan esille turvallisuussyistä. Muurin alapuolella ei havaittu rakenteen alla toista tukihirttä. Rakenne oli peittynyt vallihaudassa liejun (Y9) alle. Hirsien välit täytetty kivillä.

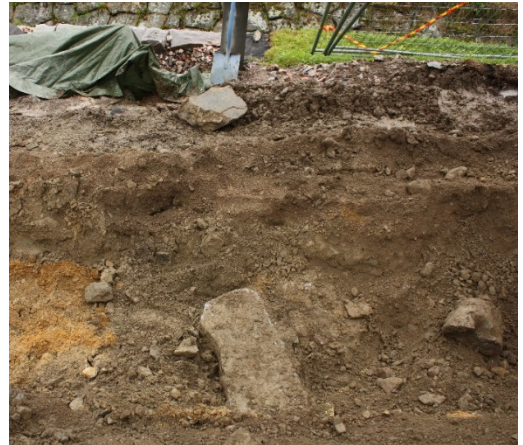
AKDG4721:72 Raveliin oikean sivun kontreskarpimuurin liittyvä kivi esiin kaivettuna Taustalla pressujen alla vuonna 2015 esiin kaivettu kiveys. W-E. Kuva Katja Vuoristo.

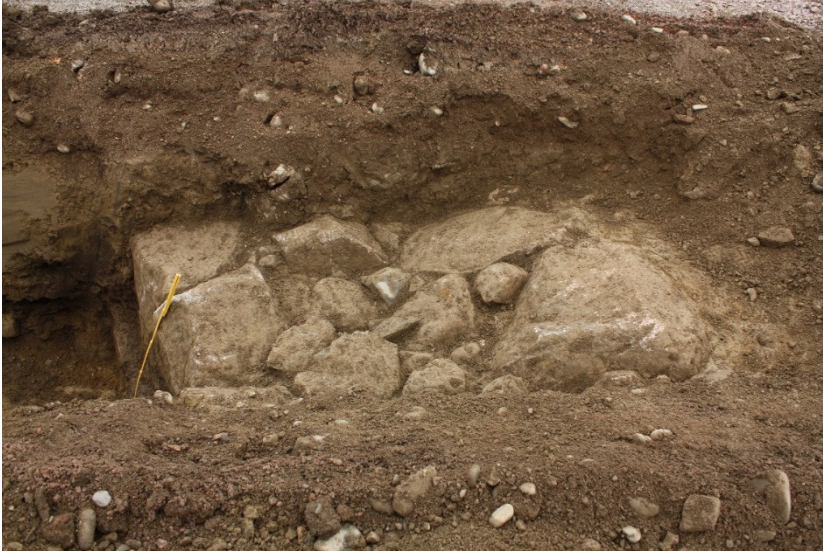
Raveliinin oikea sivu on piirustusten mukaan ollut lähes itä-länsisuuntainen ja esiin tullut kiveys noudatti suunnaltaan tätä linjaa (ks. kartta 6). Eskarppimuurin ulkoseinä oli hieman porrastettu alaspäin, mutta lähes pystysuora. Sen alimmat kivet olivat 10–15 cm ulompana kuin päällimmäisenä säilynyt kivikerros. Päällimmäisen kivikerroksen kivet olivat halkaisijaltaan 50–70 cm ja alempana olevat olivat hieman pienempiä, noin 40 cm kokoisia. Muurin ulkokuoren paksuus oli 60–70 cm ja sen sisäpuolella oli päällimmäisenä kiveystä vasten halkaisijaltaan noin 30 cm kokoisia kiviä, kun taas alempana ne olivat isompia. Ulkosivulla oli käytetty lohkottuja kiviä ja ne oli ladottu huolella, mutta sisäpuolella kivet olivat huolimattomammin ladottuja. Muurin paksuus oli kokonaisuudessaan 190–200 cm. Kiveyksen päällä erottui hieman laastia ja kivien väleissä

savea. Rakenteen itäreunassa oli muita kiviä suurempi kivi, ja sen arveltiin olevan mahdollisesti raveliinin päätykivi, koska tällä kohdalla raveliinissa on vanhojen karttojen perusteella ollut aukko sisäänkäyntiä varten. Yhdessä ulkoreunan kivessä todettiin porausjälki.

AKDG4721:74 Raveliinin oikean sivun eskarppimuurin kiveystä. NW-SE. Kuva Katja Vuoristo.

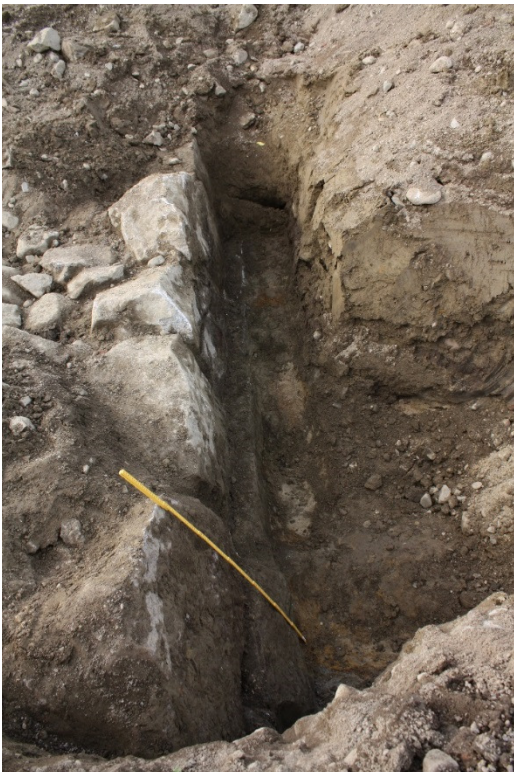
Kiveyksen länsipuolella kulki sähkökaapeli, joka on saattanut tuhota rakennetta jonkin verran.

AKDG4721:77–78 Raveliinin oikean sivun eskarppimuurin julkisivu kaivausalueen laajennuksen jälkeen. E-W ja N-S. Kuvat Katja Vuoristo.

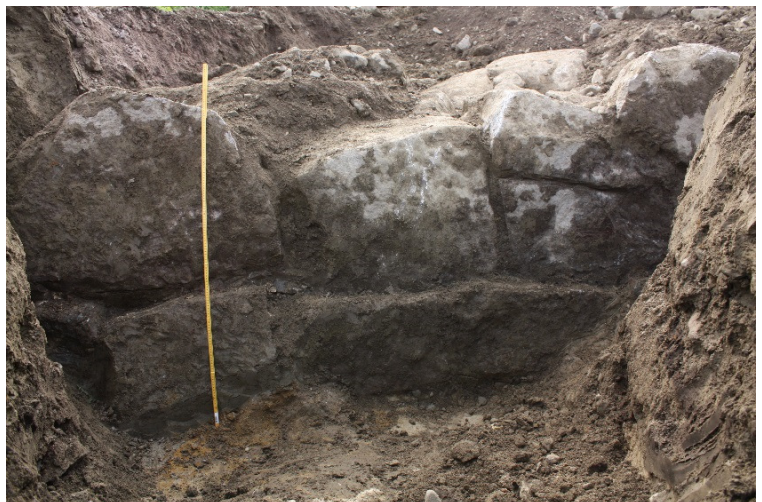
AKDG4721:79 Raveliin oikean sivun eskarppimuurin ensimmäistä kivikerrosta on purettu asennettavan sadevesiputken kohdalta. N-S. Kuva Katja Vuoristo.

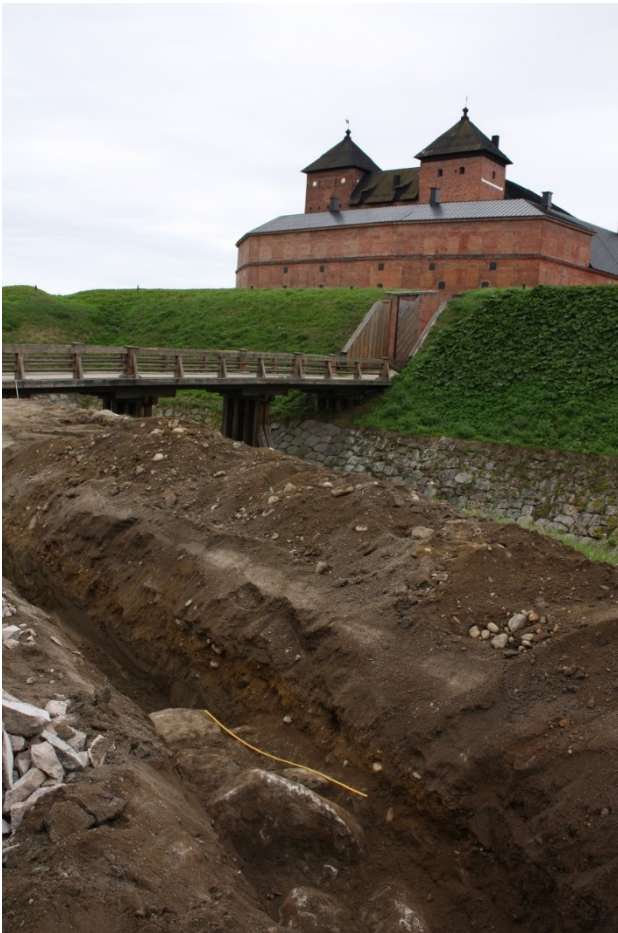
AKDG4721:88 Kuva Katja Vuoristo.

Vuoden 2016 kaivauskuva ja 1800-luvun alkupuolella tehty A. Lindeströmin litografia¹³ kuvaavat samaa kohtaa pohjoisen polygonin edustalta. Kuvissa erottuu edustalla raveliinin vasen kivimuur ja taustalla linna sekä pohjoisen sisäänkäynnin portti siltoineen. Litografia osoittaa, että raveliini on aikanaan valmistunut suunnitelmien mukaan. Arkeologisten tutkimusten perusteella rakenteesta on säilynyt ainakin paikoin eskarppimuurin kiveystä sekä myös kontreskarppimuuria. Lisäksi vallihaudastakin on saatu viitteitä.
