TUTKIMUSRAPORTTI

LOVIISA

Loviisan maalinnoitus

Chiewitzinkadun maalinnoituksen tarkkuusinventointi 2017

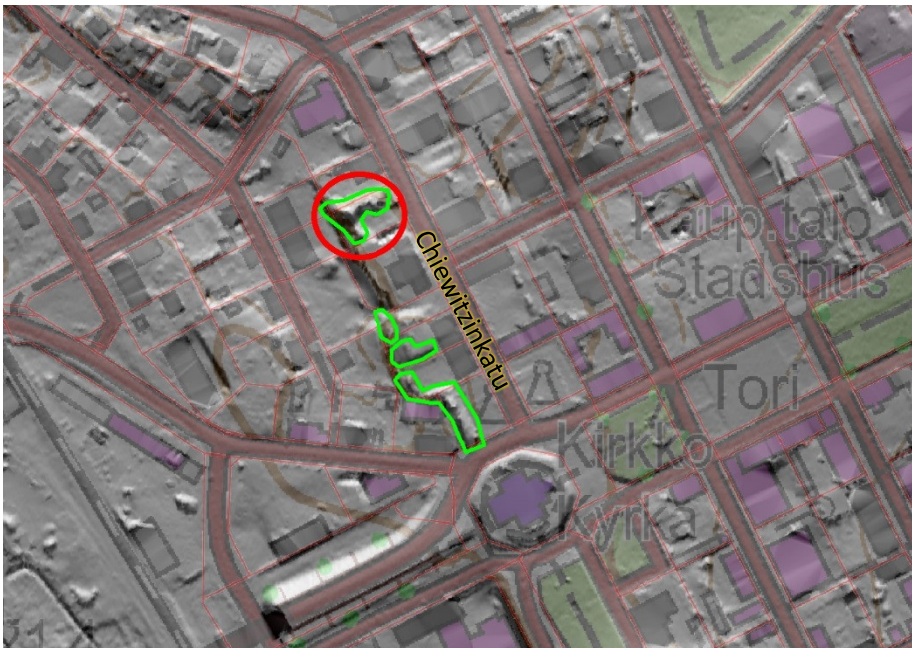
Osan 1970-luvulla havaituista vallin jäännöksistä todettiin tuhoutuneen. Vallin eteläpään todettiin säilyneen parhaiten, kun taas muilla paikoin se määriteltiin huonokuntoiseksi. Kohteesta kartoitettiin inventoinnin yhteydessä vain näkyviä kivirakenteita.²

Venäläisten aikaiseen linnoitteeseen todennäköisesti liittyvät maavallit erottuvat myös Lidar-aineistossa (merkitty vihreällä). Vuoden 2017 tutkimusalue on ympyröity punaisella.

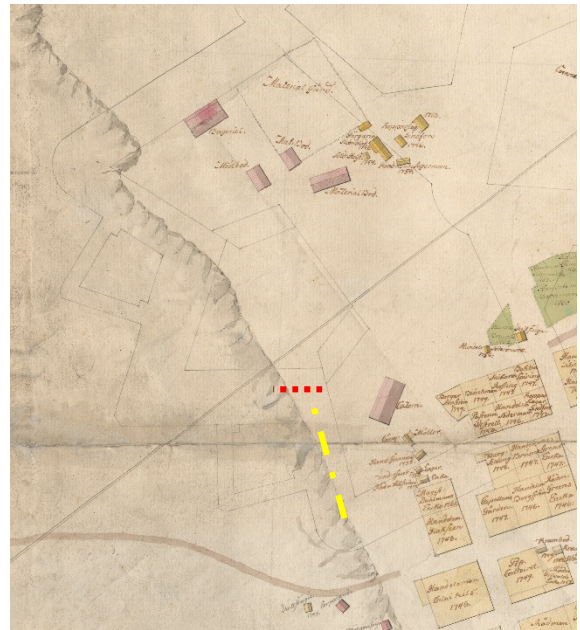
Suunnitelmapakarttoja 1750-luvulta. Nykypäiviin säilynyt venäläisten 1800-luvulla rakentama maavalli sijaitsee suunnilleen keltaisen katkoviivan kohdalla. Karttoihin on merkitty punaisella katkoviivalla kohta, joka voisi osua vuoden 2017 tutkimusalueelle. Vasemmalla erottuu Harjun sarvilinnasta 1750-luvulla ilmeisesti valmistuneet osat. Kivimuuri on ilmeisesti valmistunut kokonaan ja sen länsipuolella olevasta maavallista vain pienet pätkät.⁶

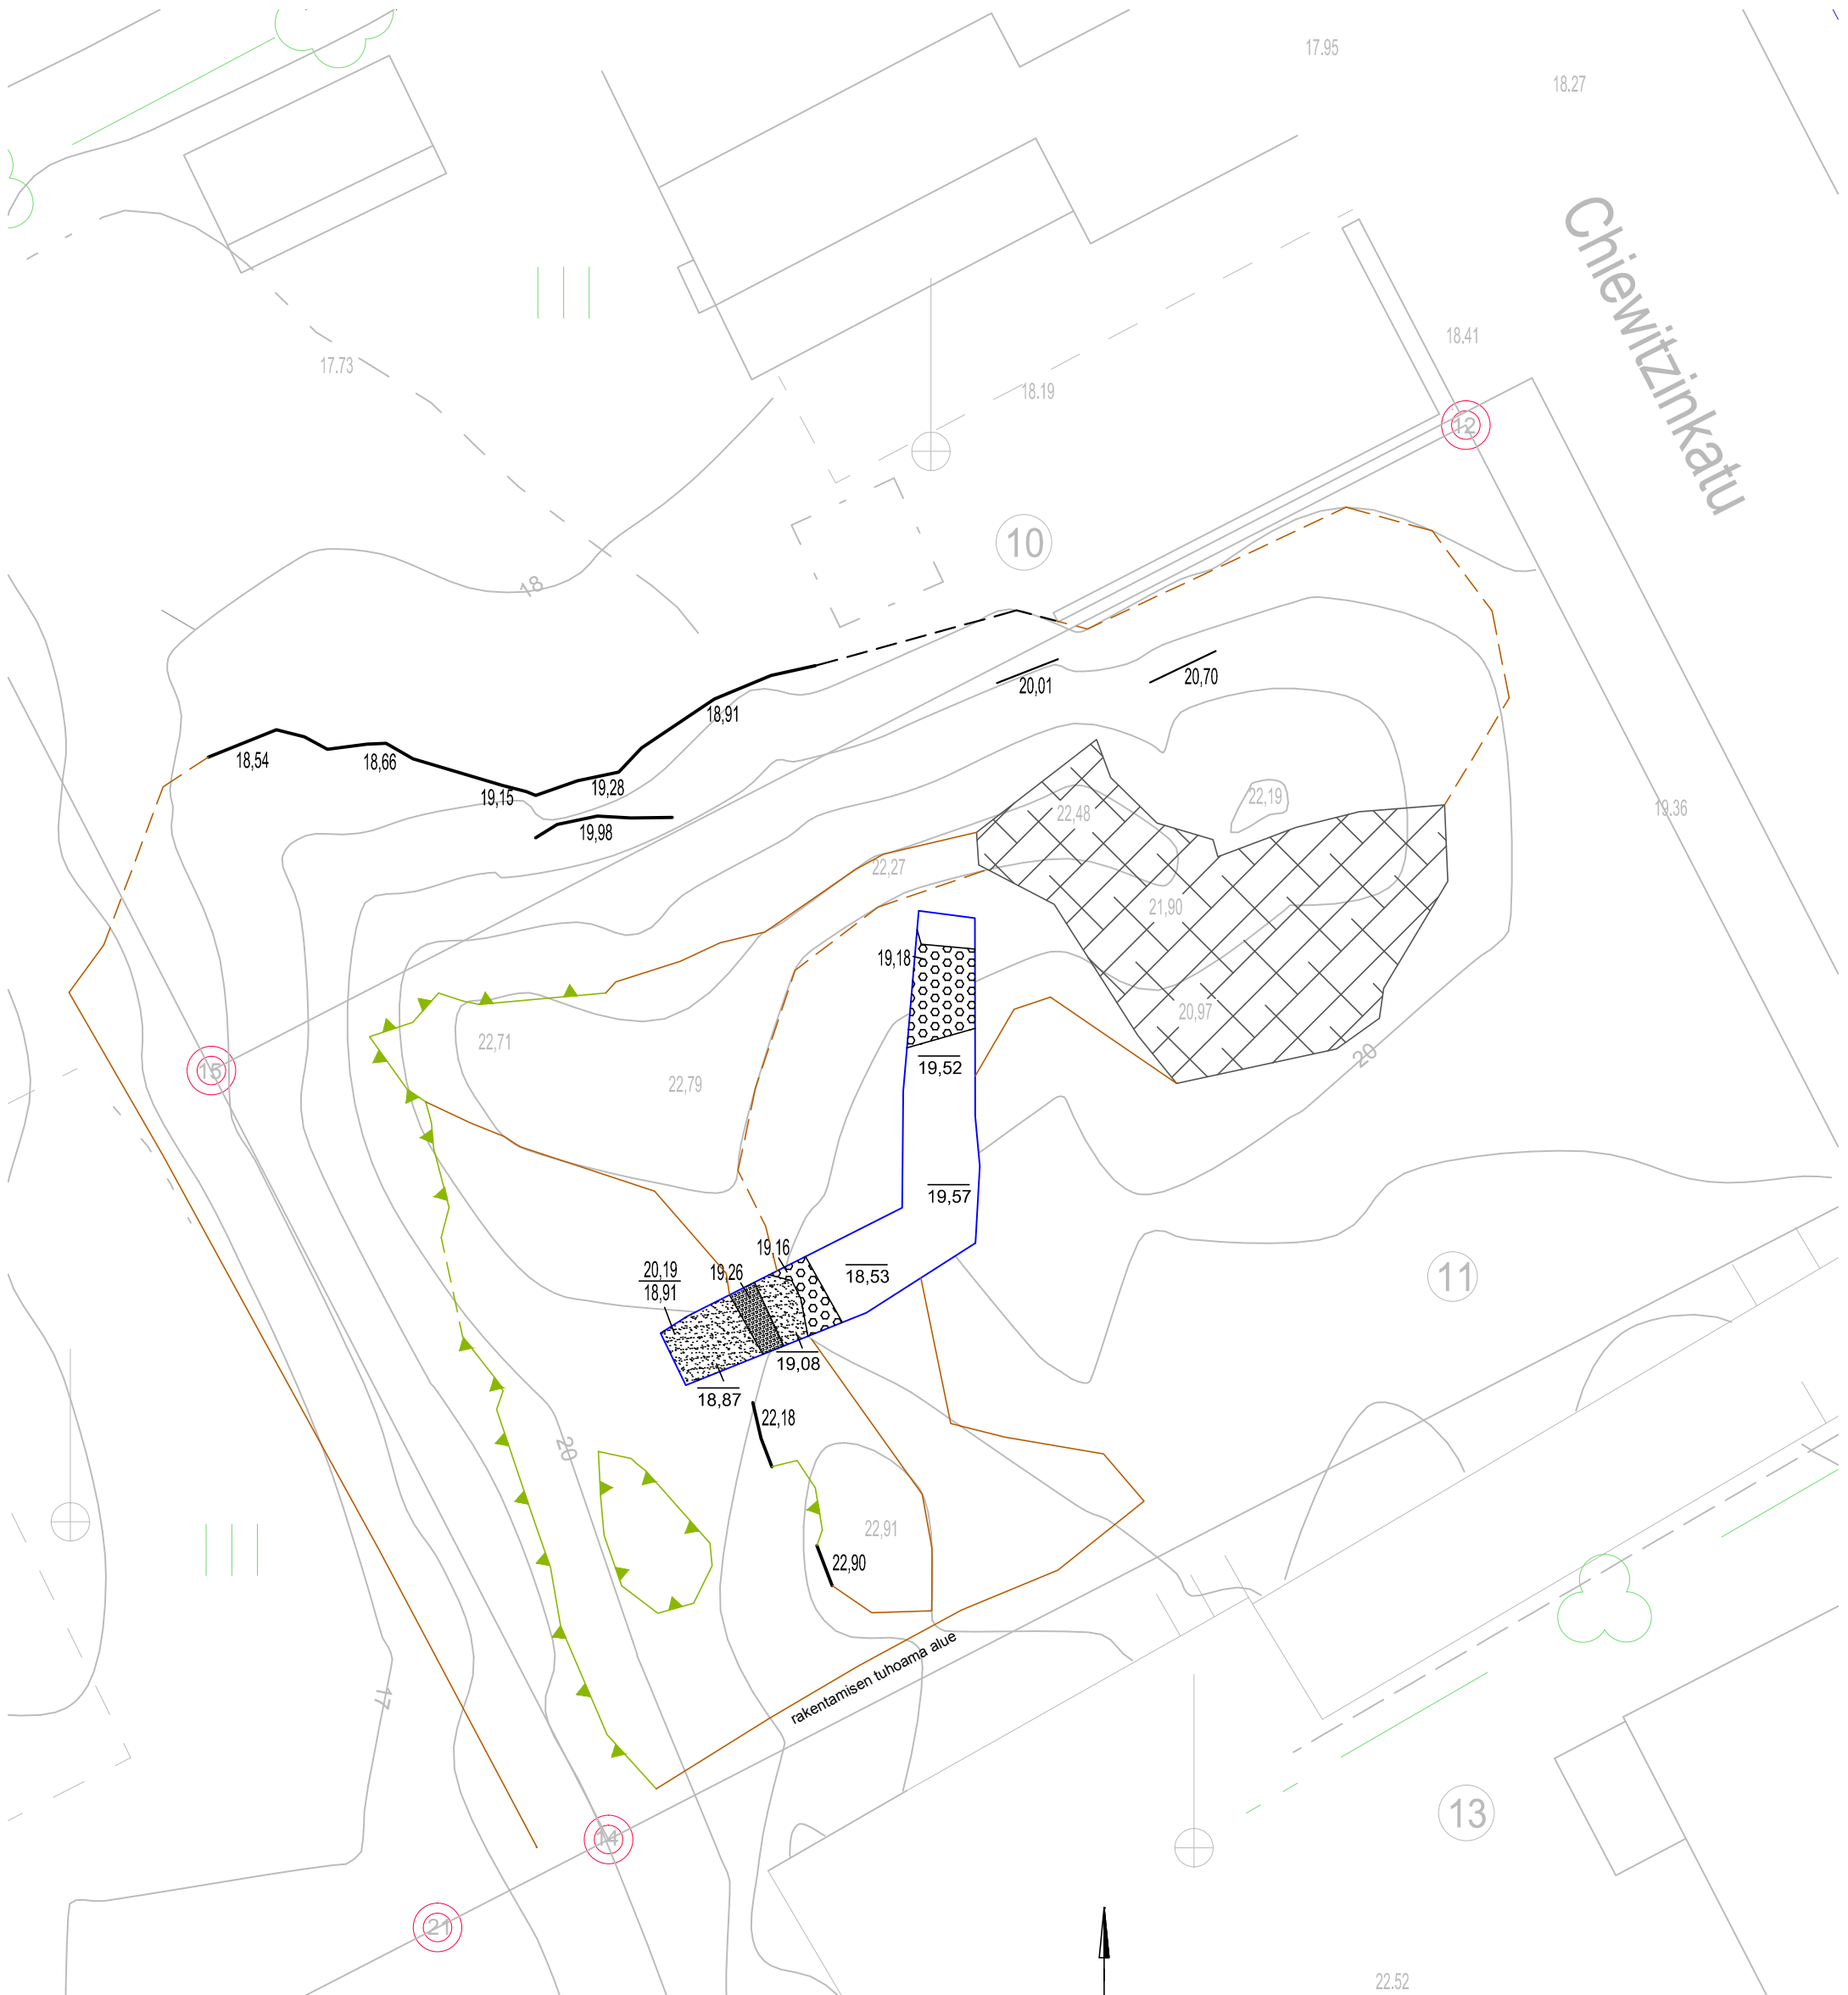
ulkosivun täyteaineena. Hiekka erottui selkeästi ojan luoteispäädystä vallin rinteeseen suuntaisena kerrostumana. Karkean hiekkakerroksen päälle oli muodostunut ohuempi hienosta hiekasta koostuva kerros. Karkean merihiekkakerroksen alta paljastui koeojan poikkimenevä vallin harjanteen suuntainen pienten kivien ja saven sekainen ladottu rakenne, jonka leveys oli noin 70 cm. Kyseessä oli luultavasti vallin perustamiseen liittyvä rakenne. Myös sen koillispuolella erottui noin metrin päässä saven ja kiven sekainen kerros. Tällä kohdilla kivet ja savi erottuivat luoteisprofiilissa kapeana raitana ylös lähes vallin pintaan saakka. Savi- ja sorakerros rajasi karkean merihiekan sekä vallin sisäisivulla olevan moreenisoran, joka vaikutti luontaiselta kerrostumalta (ks. kartta s. 15).
