Hanko Koverhar

Tvärminne Storfjärden -hylyn tarkkuusinventointi ja dokumentointi

PÄIVÄMÄÄRÄ	15.4.-24.5.2017
VERSIO	1.1
KUVAUS	Tarkkuusinventointiraportti
LAATIJA	SubZone Oy Eeva Vakkari Immi Wallin
YRITYKSEN EDUSTAJA	Immi Wallin
TILAAJA	Hangon satama
TILAAJAN EDUSTAJA	Björn Peltonen tekninen johtaja

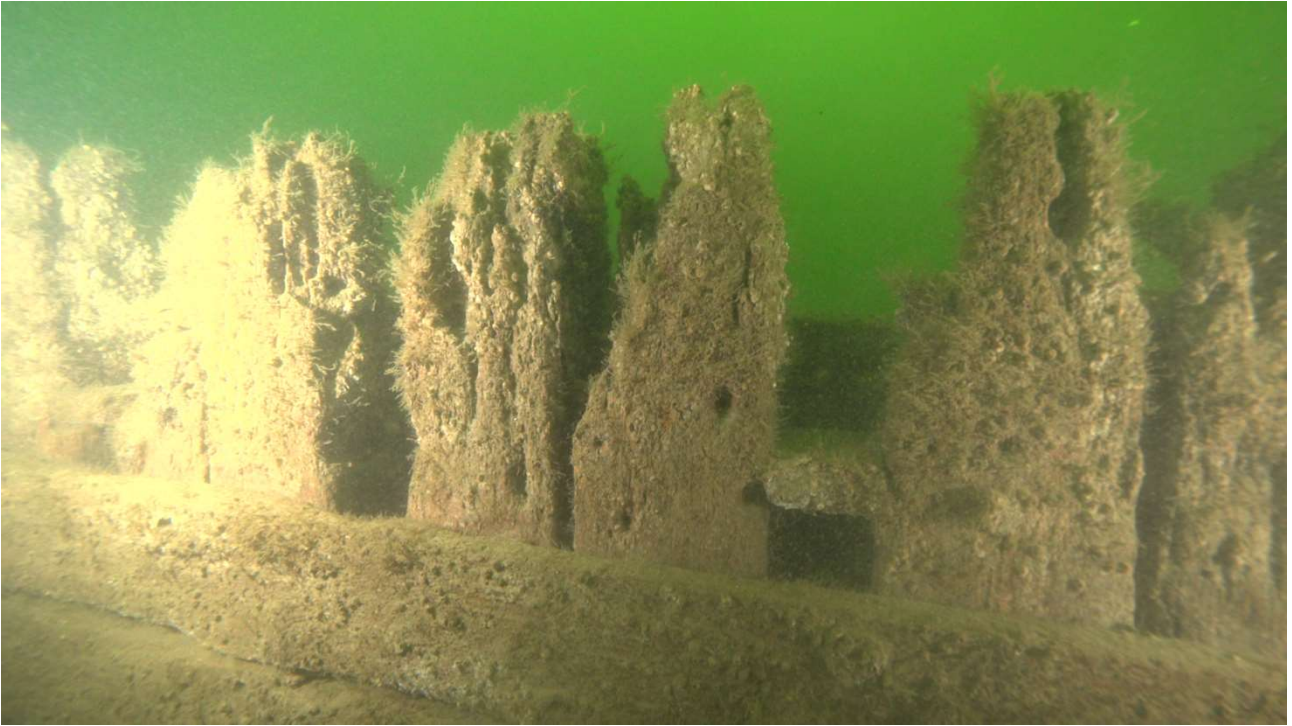
Kuva 37. Suolahylly parikaarten välissä paapuurin puolella keskilaivassa.

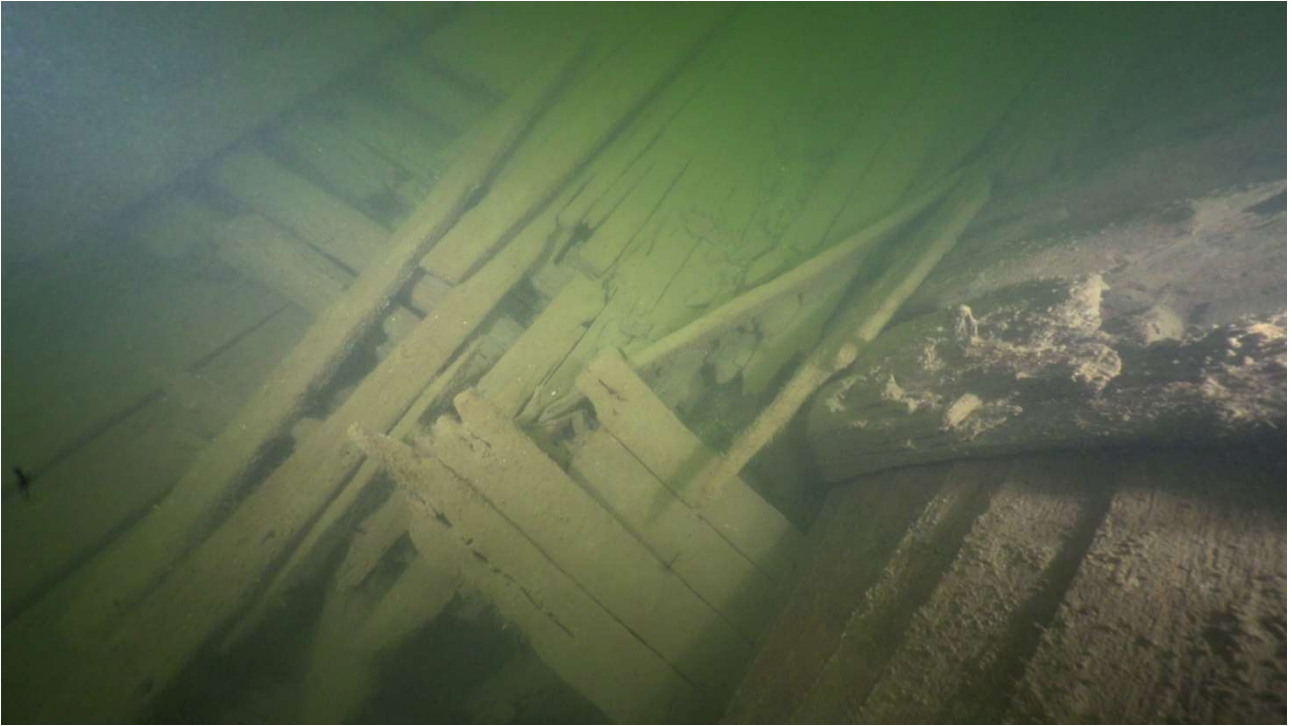
Hyllyn todettiin erittäin todennäköisesti uponneen yli sata vuotta sitten eli olevan kiinteä muinaisjäänös. Hyllyn ajoituksen varmistamiseksi siitä otettiin dendrokronologiset näytteet. Vakkari valitsi näytteenotto-paikat 1-6 ja merkitsi ne hylkyyn (ks. liite 1: kuvat 5, 23, 31, 35, 36, 39, 40 ja liite 2). Näytteenotto-paikat dokumentoitiin videokuvaamalla ennen sahausta. Näytteiden sahaus suoritettiin Ali Sisto Suomen Teollisuus-Sukellus Oy:stä (ks. liite 1: kuva 36). Näytteet saatiin paapuurin puolen kyljestä (näytteenotto-paikka 1) ja styyrpuurin puolella keulan sisäpuolella olleesta polvesta (näytteenotto-paikka 4).

Kuva 39. Mahdollinen kannen kappale perässä styvrpuurin puolella. Suunniteltu näytteenottopaikka 5.

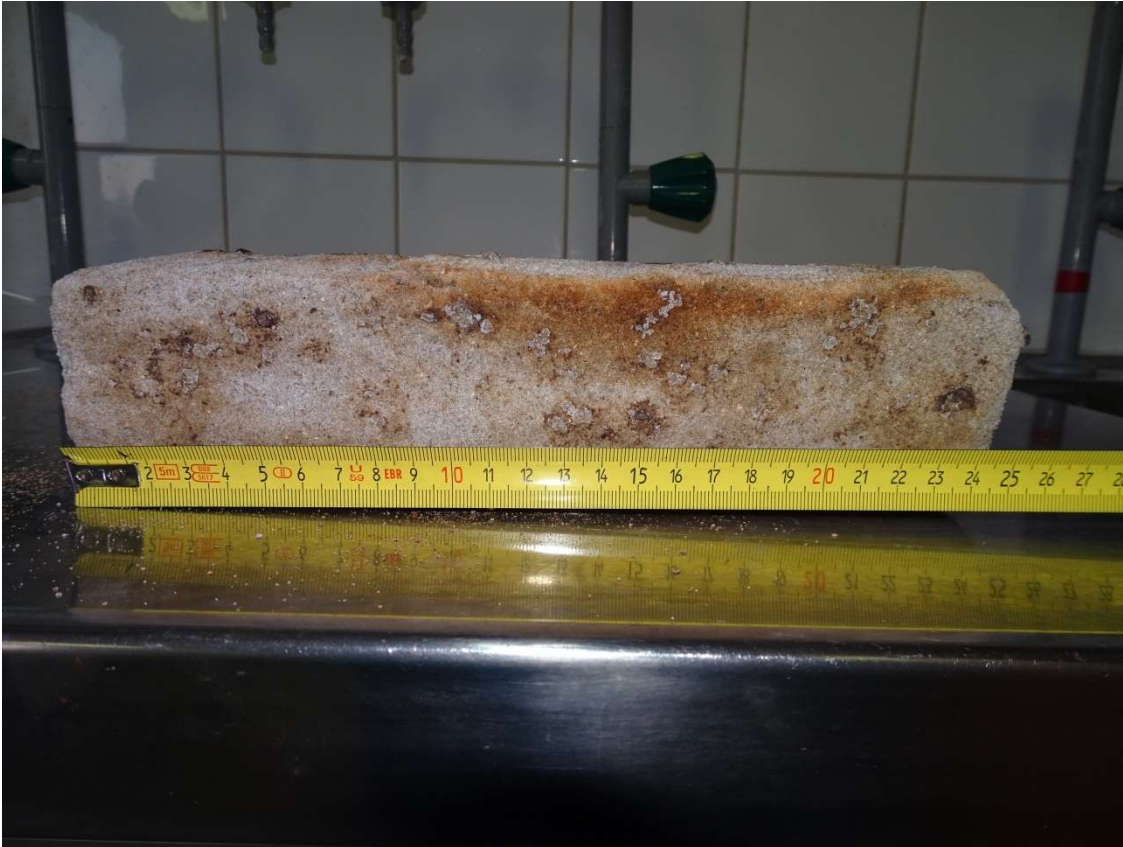
Kuva 68. Hylystä nostettu tiili puhdistettuna. Pinnan kuivuessa kalkin vaalea väri tulee esiin. Pituus 26 cm.
