HELSINKI

Mellunkylä, Humikkalantie 58

Ensimmäisen maailmansodan aikaisen Viaporin linnoituksen maarintaman tukikohdan VI:1:n (Mustikkamäki) maanrakennustöiden valvonta ja esiin tulleiden linnoitteiden dokumentointi 1.-3.8.2017

Helsingin kaupunginmuseo

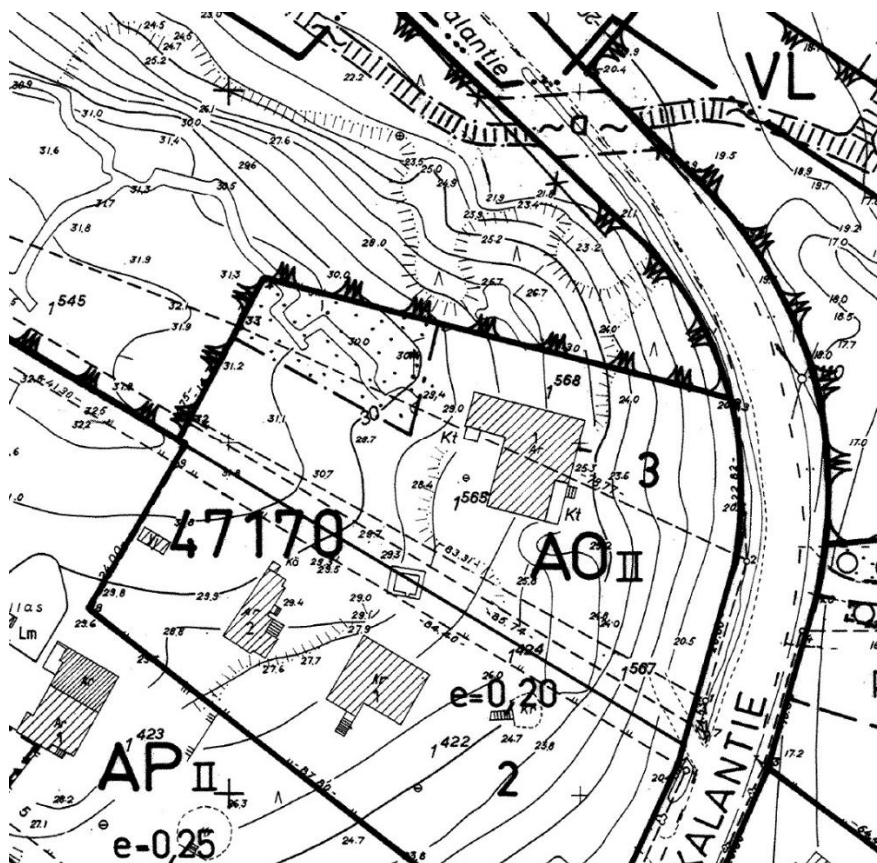
Vuoden 1987 asemakaava, jossa tontin kuoteiskulmasta on erotettu istuttamiselle varattu alue kaavassa esitetyn taistelu-/yhdyshaudan ympäriltä. Tontin eteläreunalla on suojahuone, joka on sijainnut eteläisen tontin puolella enimmäkseen. Siitä ei tehty havaintoja. Se on ilmeisesti tuhoutunut tonttitien takia.

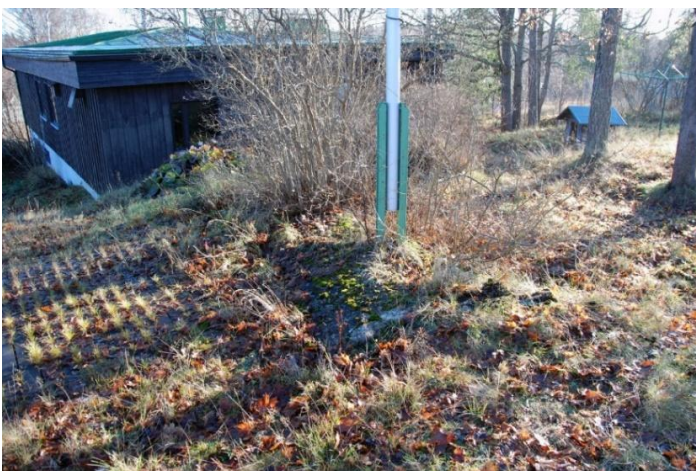
Humikkalantie 58:n piha vuonna 2013. Etualalla näkyy lipputangon vasemmalla puolella betonia, joka vuonna 2017 paljastui 1. maailmansodan aikaisen suojahuoneen betonikaton jäänteeksi. Vuosina 2011 ja 2013 se tulkittiin taisteluhaudan rintasuojaksi. Kuvaussuunta ESE. 11.11.2013. Kuva: Helsinki, Mellunkylä, Humikkalantie 58 2017:1.

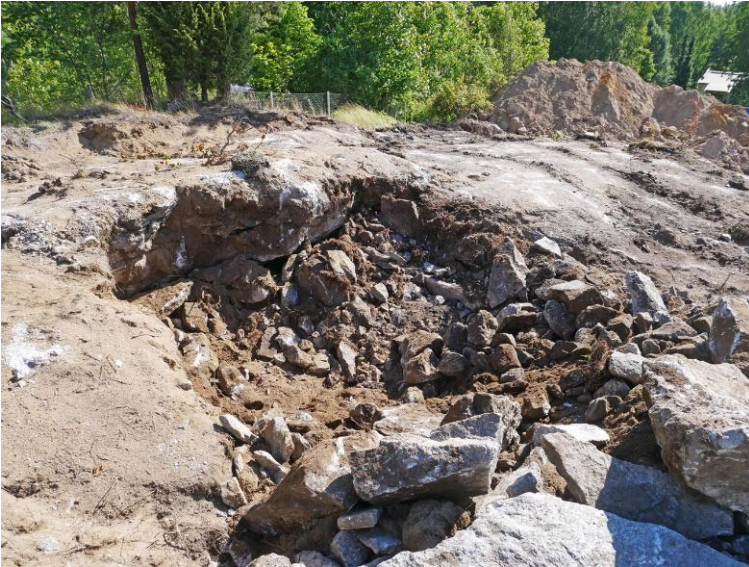
Suojahuone I, jonka katto oli räjäytetty pois, koneellisen tyhjennyksen alkuvaiheessa. Kuvaussuunta NE. 1.8.2017. Kuva: Helsinki, Mellunkylä, Humikkalantie 58 2017:9.

Kyseessä oli kallioon kokonaan louhittu 4,4 x 4,5 metrin kokoinen suojahuone, jonka pohjoisseinän päällä oli säilynyt noin yhden metrin paksuinen raudoittamaton betonikatto (30.15 m mpy). Pohjoiseen päin loivasta katosta oli keskimäärin 50 cm ympäröivän louhimattoman kalliopinnan (29.44-29.77 m mpy) yläpuolella. Loppu katosta oli kalliopinnan alapuolella.

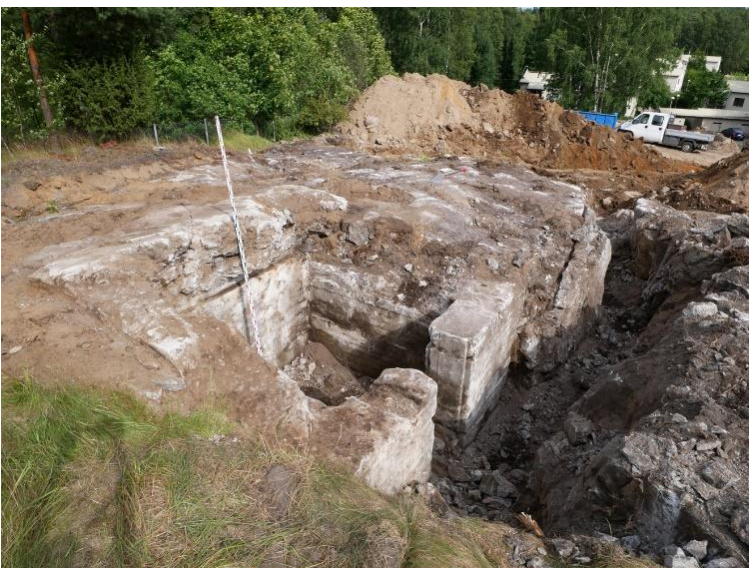
Suojahuone I kuvattuna tyhjennettynä. Vasemmalla näkyy linnoitteiden päälle suojakerrokseksi tuotua hiekkaa kaavitun alueen pohjoisprofiilissa. Kuvaussuunta NE. 1.8.2017. Kuva: Helsinki, Mellunkylä, Humikkalantie 58 2017:15.

Katto oli säilynyt kokonaan vain pohjoisseinän kohdalla. Se oli 165 cm leveä. Katon yläpinnasta suojahuoneen lattian tasolle oli 2,97 metriä. Kokonaan säilyneen katon korkeus oli yksi metriä. Sen alla oli 9 cm syvä ja 8 cm korkea syvennys varsinaisen seinän yläpinnan yläpuolella. Muut seinät olivat huonokuntoisia vastaavissa kohdissa. Kyseessä voi olla katon teräspalkkivahvistuksen jäännös. Muissa suojahuoneissa ei ollut betonin pinnalla merkkejä teräspalkeista. Myöskään hirsistä jäänteitä painanteita ei näkynyt missään.

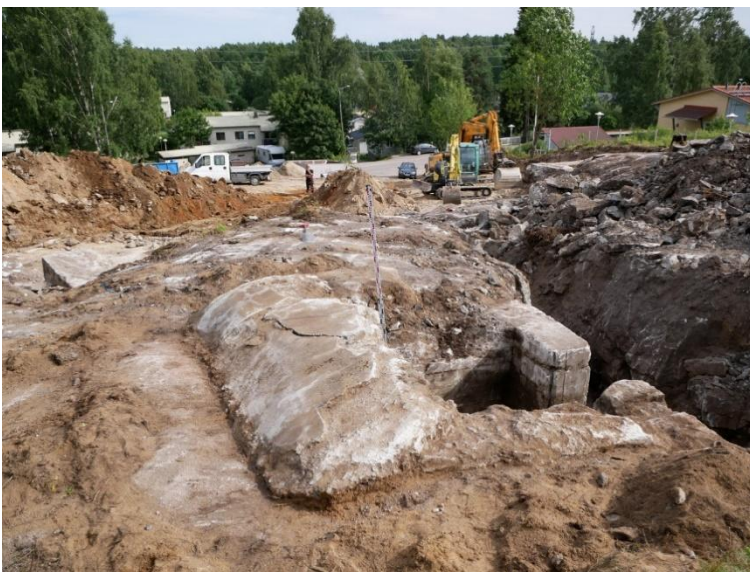
Länsiseinän kohdalla katon säilynyttä alaosa oli jäljellä 80 cm leveydeltä ja paksuimmillaan 80 cm. Sen alla länsiseinän sisäpinta oli yhden metrin päässä katon länsireunasta. Luoteiskulmassa katossa oli iso lohkokivi. Itäseinän kohdalla oli enemmän hiekan ja katon betonin irtonaisempaa sekoitusta ja seinän yläpinta oli vahingoittunut. Seinät oli betonilaudoitettu 10 cm:n levyisillä laudoilla.

Edessä näkyy suojahuone I:n pohjoisseinän päällä ollut kattojäännös ja suojahuonetta peittänyttä hiekkaa. Kuvaussuunta SSE. 1.8.2017. Kuva: Helsinki, Mellunkylä, Humikkalantie 58 2017:19.

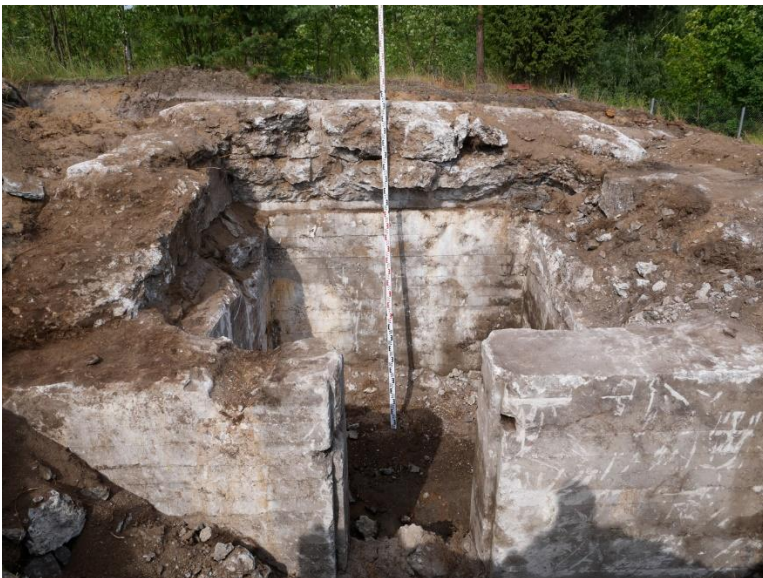
Suojahuone I kuvattuna tyhjennettynä yhdyshaudan takaa. Kuvaussuunta NNE. 1.8.2017. Kuva: Helsinki, Mellunkylä, Humikkalantie 58 2017:17.

Sisätila oli kooltansa 2,45 x 2,45 metriä. Parhaiten säilynyt seinän yläpinta kaakossa oli korkeudella 29.08 m mpy. Katon yläpinnasta suojahuoneen lattiatasolle oli siis 2,97 metriä ja seinät olivat 1,9 metriä korkeita. Lattiana oli kalliopinta.

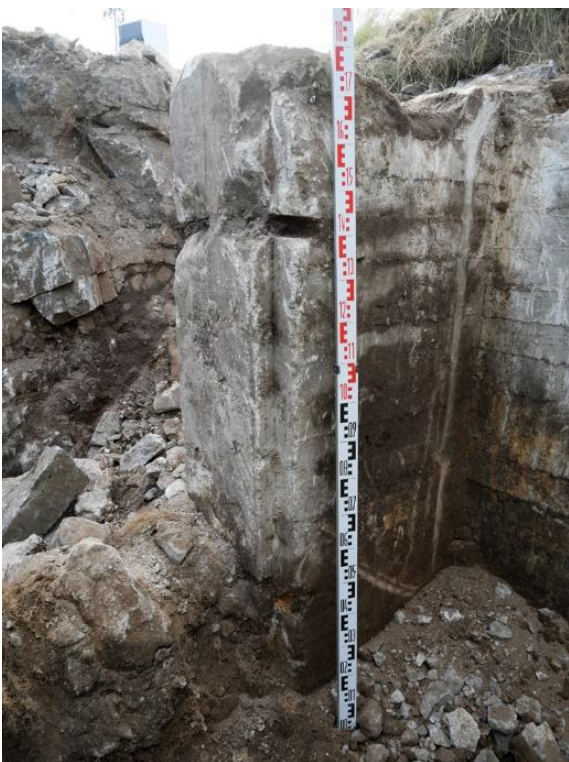
60 cm paksussa eteläseinässä oli oviaukko yhdys-/taisteluhautaan. 77 cm leveän oviaukon itäpuolella oli seinää 85 cm pituudelta ja lännessä 80 cm. Oviaukon sisä- ja ulkokulmissa oli ovien karmihuullokset. Ne olivat 5 cm pitkiä oviaukosta poispäin ja 7 cm pitkiä kohti oviaukon keskustaa kohti. Kaikissa kulmissa oli karmien jo valuvaiheessa laitettut kiinnityspuiden kolot, joissa oli jäljellä puuta. Oven itäpuolella ylemmät olivat seinän yläpinnasta alaspäin korkeudella 23-30 (ulkopuolella) ja 20-28 cm (sisäpuolella) ja alemmat 134-40 (ulkopuolella) ja 138-144 cm (sisäpuolella). Lännessä korkeudet olivat 38-44 (ulkopuolella) ja 35-41 cm (sisäpuolella) ja 137-142 cm (sisäpuolella). Ulkopuolella oleva alempi oli täyttömaiden sisällä. Kolot olit siten 7-8 cm korkeita ja vaakasuunnassa 22 cm pitkiä.

Suojahuone I:n eteläseinän oviaukon länsireuna sisäpuolelta. Kuvassa näkyy oven karmihuullos ja karmen tukipuiden paikat. Kuvaussuunta W. 1.8.2017. Kuva: Helsinki, Mellunkylä, Humikkalantie 58 2017:34.

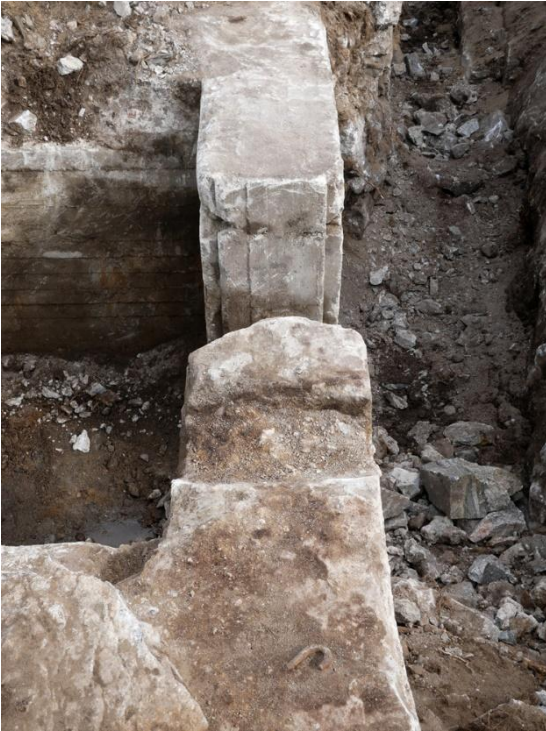
Eteläseinän yläpinnalla oli 30 cm leveän ilmeisesti ilmastoinnin tai kaminan hormin takia seinään tehdyn aukon alaosa. Seinien yläpinnoilla kaakkois- ja lounaisnurkissa oli halkaisijaltaan 1,5-2 cm paksut pyöreät rautatangot kohdissa, joissa ei ollut säilynyt kattorakenteita. Kaakkoiskulman katkennut rautatanko oli 137 cm etäisyydellä oviaukon itäseinästä ja 46 cm eteläseinän ulkoseinästä. Lounaiskulman koukkupäinen pyöreä rautatanko oli 130 cm etäisyydellä oviaukon länsiseinästä ja 33 cm eteläseinän ulkoseinästä.

Suojahuone I:n eteläseinä. Edessä näkyy ilmastoinnin/kaminan hormin takia seinään tehdyn aukon alaosa ja kuvan alareunassa lounaiskulmassa oleva rautatanko. Kuvaussuunta SE. 1.8.2017. Kuva: Helsinki, Mellunkylä, Humikkalantie 58 2017:37.

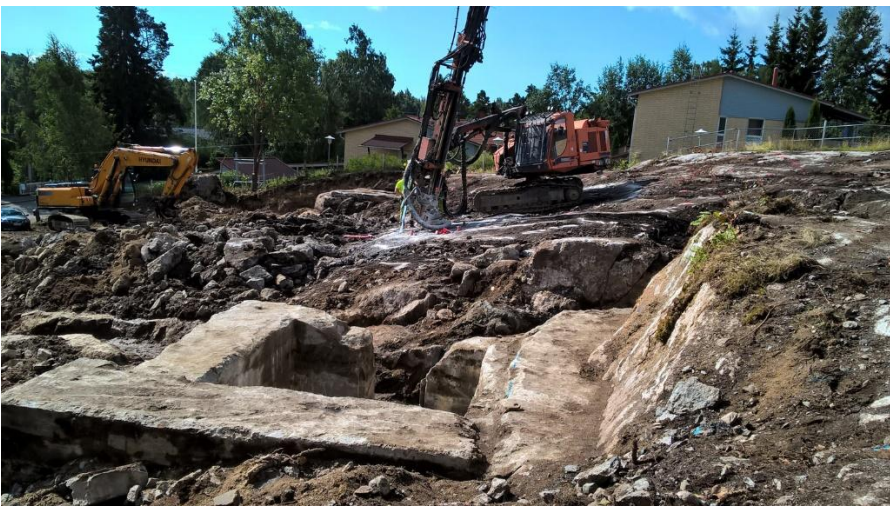
Rakennuksen puretun länsisiiven alta paljastui suojahuone II. Kallioporakoneen takana näkyy suojahuone III. Kuvaussuunta S. 3.8.2017. Kuva: Helsinki, Mellunkylä, Humikkalantie 58 2017:39.

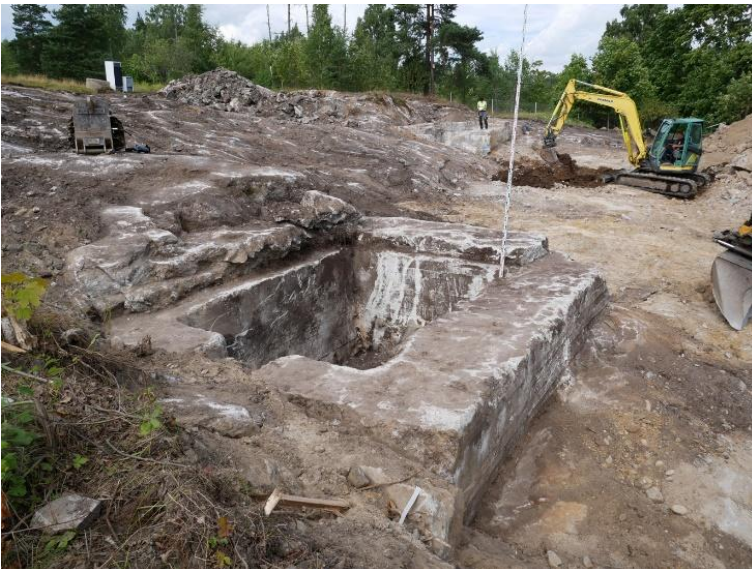
Suojahuone III on kaivettu tyhjäksi koneellisesti ja puhdistettu dokumentointia varten käsin. Taustalla tehdään muistiinpanoja suojahuoneesta II. Suojahuoneet sijaitsivat samalla linjalla, jossa kallio painui syvemmälle. Vasemmalla näkyvän kivikasan takana on suojahuone I. Kuvaussuunta NNW. 1.8.2017. Kuva: Helsinki, Mellunkylä, Humikkalantie 58 2017:53.

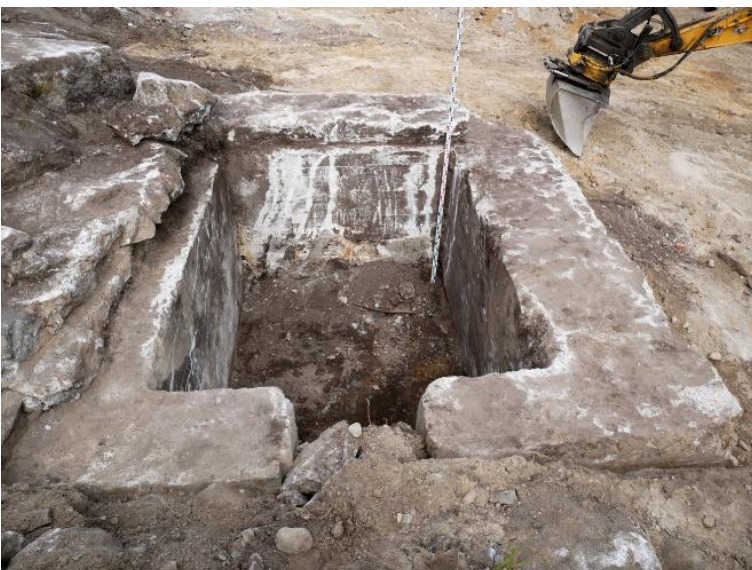
Suojahuone III:n pohjalla oli aivan ohut laastin ja hiekankertainen kerros ennen kalliota. Kuvaussuunta NNE. 1.8.2017. Kuva: Helsinki, Mellunkylä, Humikkalantie 58 2017:55.

Suojahuone III oli ensimmäinen kohde, joka kaivettiin uudelleen tarkemmin koneellisesti, puhdistettiin, kuvattiin ja tehtiin muistiinpanot. Kyseessä oli 4.2 x 4.3 metrin kokoinen suojahuone. Sisämitat olivat 3.2 x 2.45 metriä ja se oli pitempi pohjois-eteläsuunnassa. Suojahuone oli sijoitettu maastoon saman lailla kuin suojahuone II. Länsipuolella nousi kallio seinien yläpuolelle. Kallio laski voimakkaasti itään, jolloin etelässä kallio oli jo seinien yläpintaa matalammalla. Kallio painui nopeasti syvemmälle ja melko lähellä suojahuonetta silloisella kaivuusyvyydellä oli esillä puhdas kellertävä hiekka.

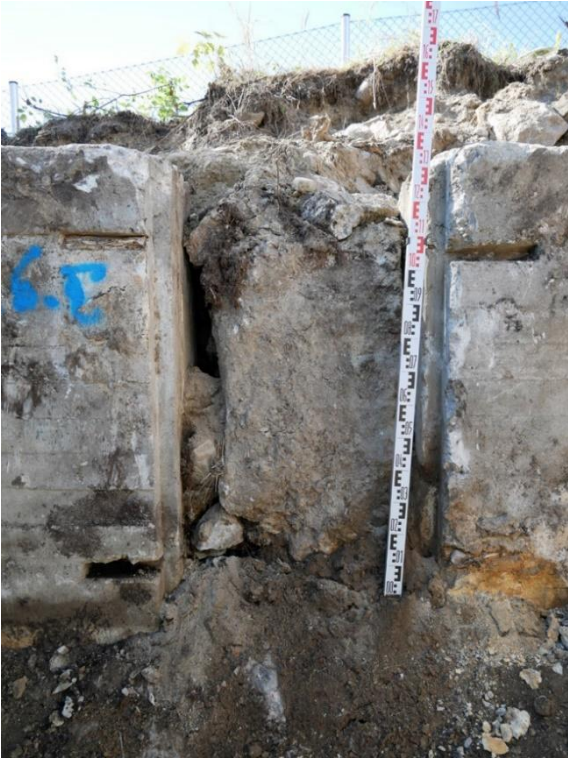
Eteläseinän oviaukko 75 cm leveä. Sen itäseinä oli 1.9 metriä itäseinän ulkopinnasta. Oviaukon länsipuolella oli seinää 1.45 metriä. Oviaukon sisäpuolella nurkissa oli ovien karmihuullokset (5 x 6 cm). Oviaukoissa oli myös sisäpuolella ovikarmien puutuet ylhäällä 25 ja 30 cm ja alhaalla 120 cm seinän yläpinnasta alaspäin. Jo valuvaiheessa tehdyt kolot olivat viisi-kuusi cm korkeita. Oviaukon ulkoreuna jäi täyttömaiden sisään, mutta siellä oli luultavasti vastaavat rakenteet kuten muissakin suojahuoneissa.

Lähikuva suojahuone III:n eteläseinän oviaukosta. Kuvaussuunta SSW. 1.8.2017. Kuva: Helsinki, Mellunkylä, Humikkalantie 58 2017:67.

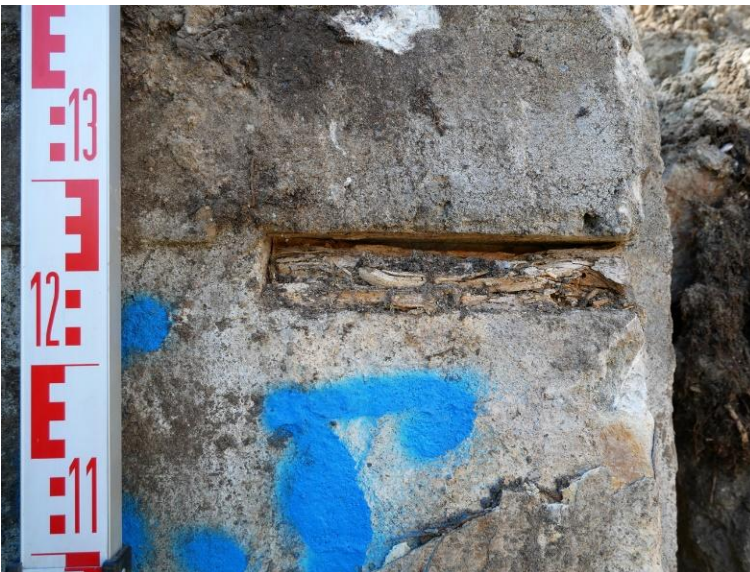
Lähikuva edellisen kuvan yläosasta, jossa näkyy jo valun aikana ovenkarmin kiinnitystä varten laitettu puu. Kuvaussuunta SSW. 1.8.2017. Kuva: Helsinki, Mellunkylä, Humikkalantie 58 2017:69.

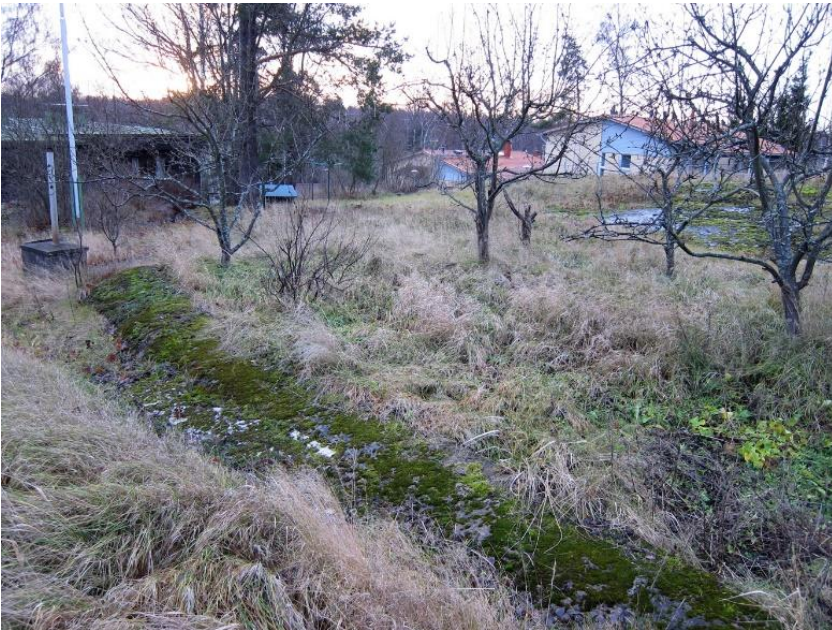
Läntisen taisteluhaudan pitkää betonista rintasuojaa tontin luoteiskulmassa vuonna 2011. Kuvaussuunta SE. 28.11.2011. Kuva: Helsinki, Mellunkylä, Humikkalantie 58 2017:80.

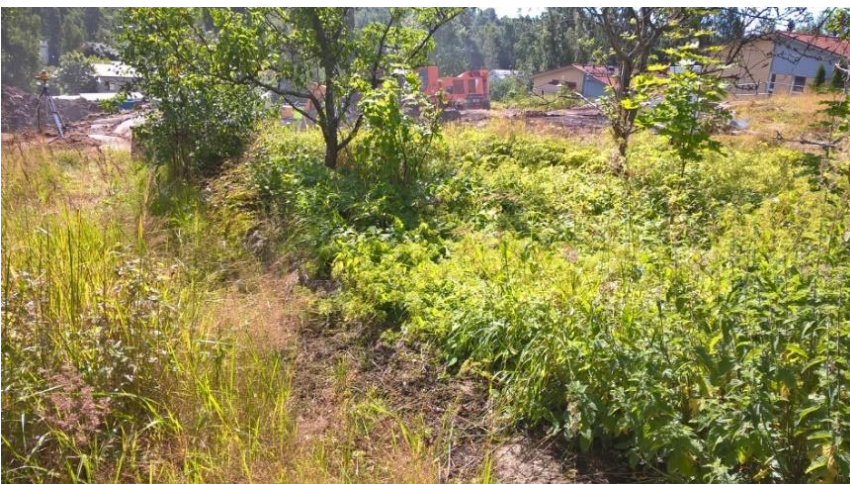
Läntinen hauta vuonna 2017 samassa kohtaa. Kuvaussuunta ESE. 3.8.2017. Kuva: Helsinki, Mellunkylä, Humikkalantie 58 2017:128.

Haudassa kasvoi pensaita, pitkällä osuudella tai sen eteläpuolella useita omenapuita, pitkää heinää ja muuta peittävää aluskasvillisuutta.

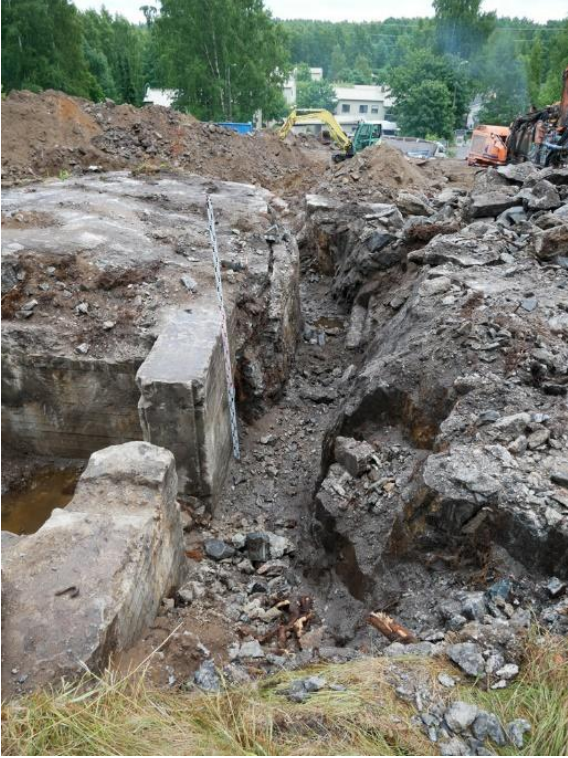
Keskinen hauta. Kallioon syvälle louhittu haudan länsiosa on tyhjennetty lähes kokonaan kuvassa vasemmalla näkyvästä suojahuoneesta I etelään suojahuoneeseen II. Ennen mutkaa näkyy haudan eteläseinän alareunassa haudasta taustalle johtavat betoniporaat. Kuvaussuunta ESE. 2.8.2017. Kuva: Helsinki, Mellunkylä, Humikkalantie 58 2017:84.

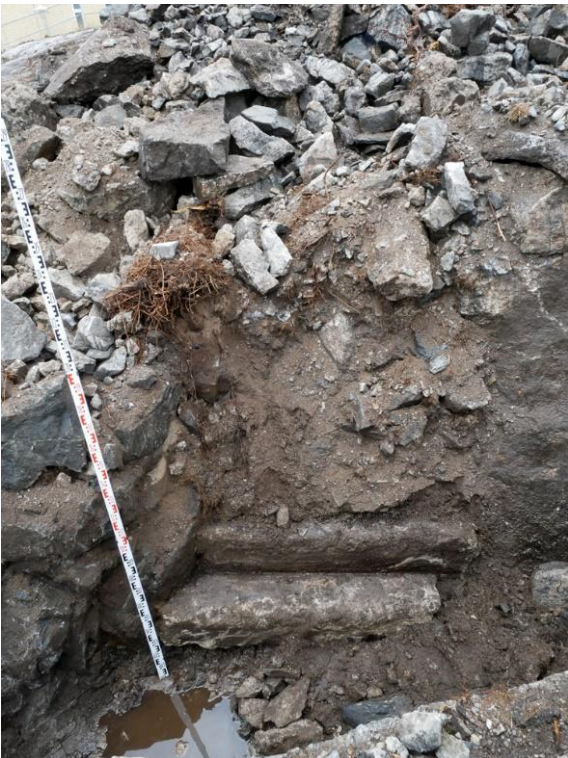
Keskinen hauta. Edellisen kuvan portaat. Kuvaussuunta SW. 2.8.2017. Kuva: Helsinki, Mellunkylä, Humikkalantie 58 2017:86.

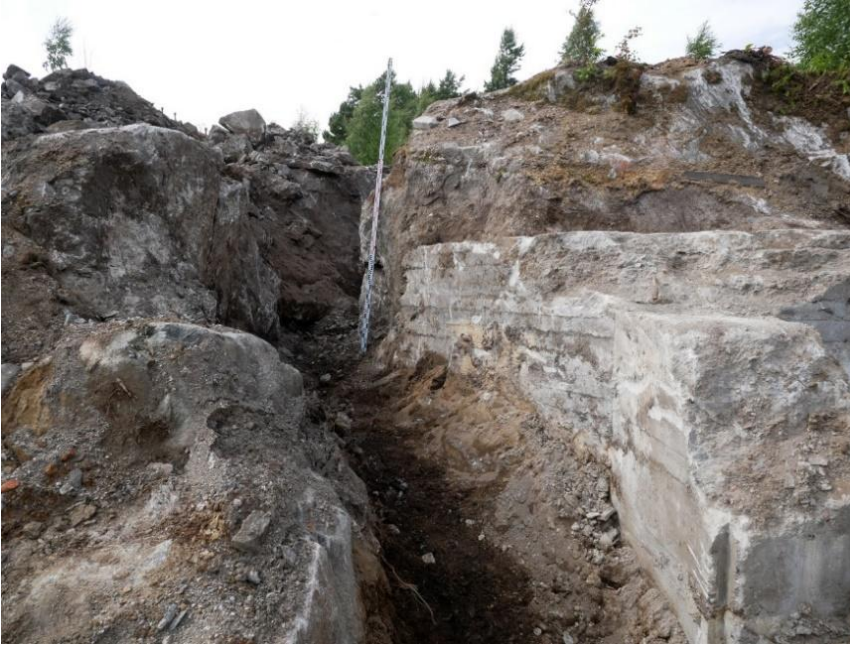
Keskinen hauta. Hauta suojahuone II:n kohdalla ja länsipuolella. Kuvaussuunta W. 1.8.2017. Kuva: Helsinki, Mellunkylä, Humikkalantie 58 2017:94.

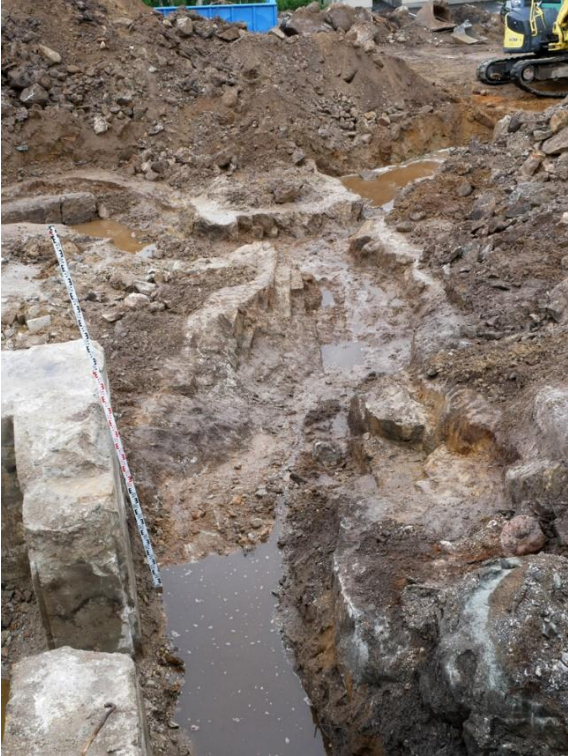
Keskinen hauta suojahuoneesta II kaakkoon. Kuvan yläosassa se liittyy itäiseen pohjois-eteläsuuntaiseen hautaan. Kuvaussuunta ESE. 2.8.2017. Kuva: Helsinki, Mellunkylä, Humikkalantie 58 2017:98.

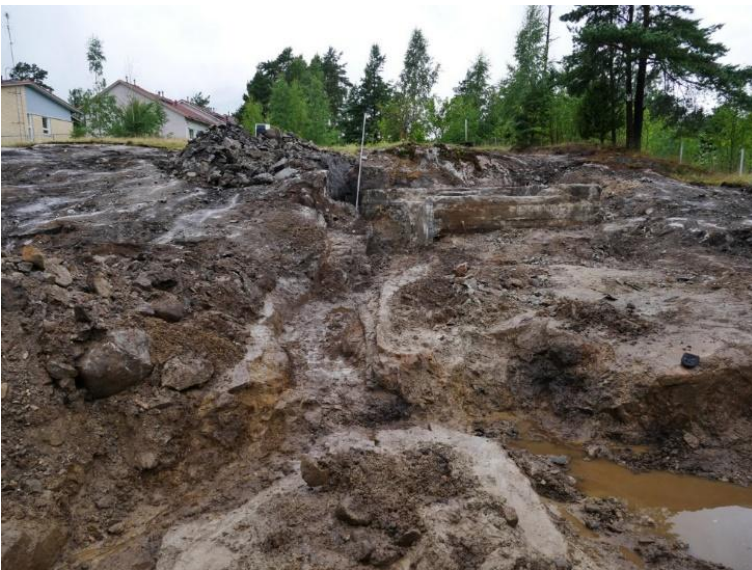
Keskinen hauta. Edessä itäisen haudan mutka, josta lähtee luoteeseen keskinen hauta suojahuonetta II kohti. Kuvaussuunta WNW. 2.8.2017. Kuva: Helsinki, Mellunkylä, Humikkalantie 58 2017:102.

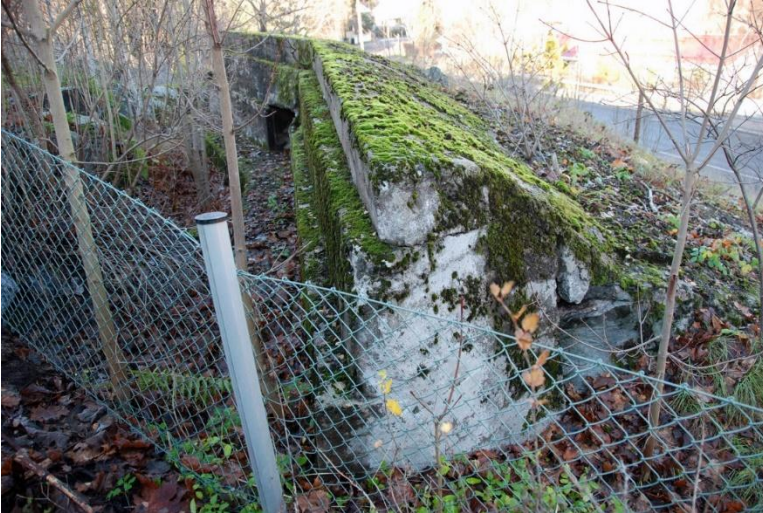
Itäisen haudan betonista rintasuojaa tontin aidan pohjoispuolella vuonna 2013. Kuvaussuunta NNW. 11.11.2013. Kuva: Helsinki, Mellunkylä, Humikkalantie 58 2017:103.

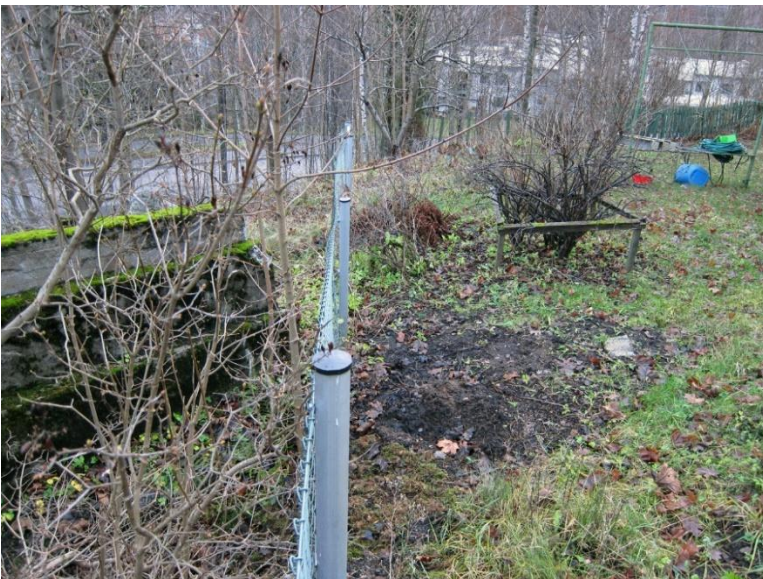
Itäinen hauta. Edellisen kuvan rintasuojaa on kuvan vasemmassa reunassa tontin aidan ulkopuolella vuonna 2011. Oikeassa reunassa on Laineen ristiriitaisten tietojen hautausuuden kohta. Kuvaussuunta ESE. 28.11.2011. Kuva: Helsinki, Mellunkylä, Humikkalantie 58 2017:104.

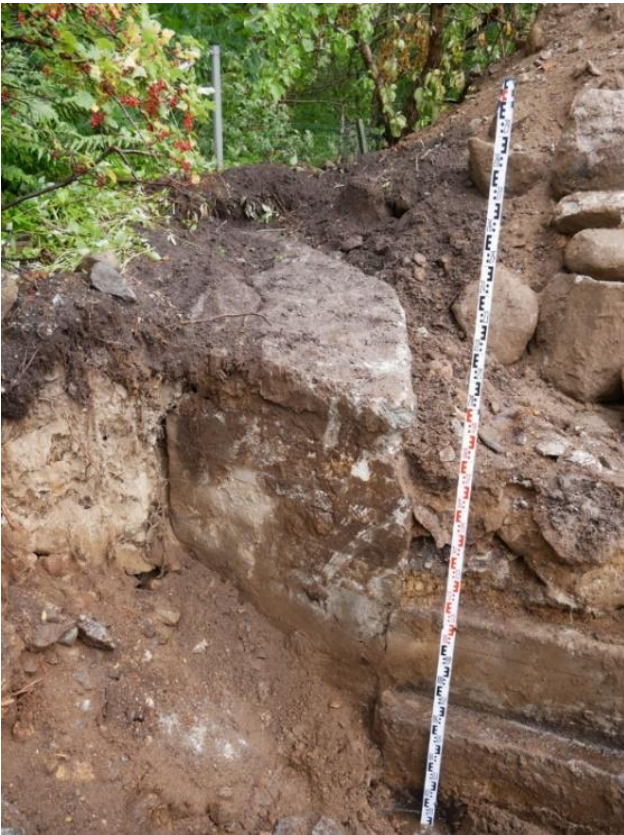
Aivan pohjoisosassa oli betonirakenne haudan itäpuolella puolustus suunnassa rajalinjan tuntumassa. Sen yläpinta saatiin esiin korkeudelta 26.30 mpy. Seinä meni 1.3 metriä hiukan viistosti haudan seinään nähden ennen kuin se teki uuden loivan mutkan. Tätä seinälinjan osaa saatiin esiin 1.3 metriä. Seinä oli 60 cm leveä. Kyseessä voi olla pieni tähystysasema. Kokonsa puolesta se tuskin oli tuliasema.

Itäisen haudan pohjoispäässä sijainneen ilmeisesti tähystysaseman eteläseinä. Kuvaussuunta ENE. 2.8.2017. Kuva: Helsinki, Mellunkylä, Humikkalantie 58 2017:107.

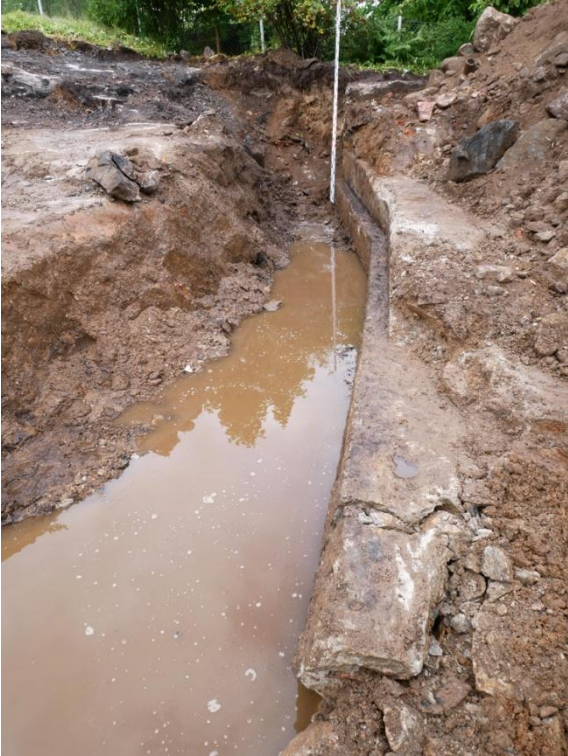
Itäisen haudan pohjoisosa. Latan oikealla puolella on tähytysasema. Puolustus suunnalla oli säilynyt rintasuojan porrastettuja betonirakenteita. Ne loppuivat kuvan alareunassa. Kuvaussuunta N. 2.8.2017. Kuva. Helsinki, Mellunkylä, Humikkalantie 58 2017:113.

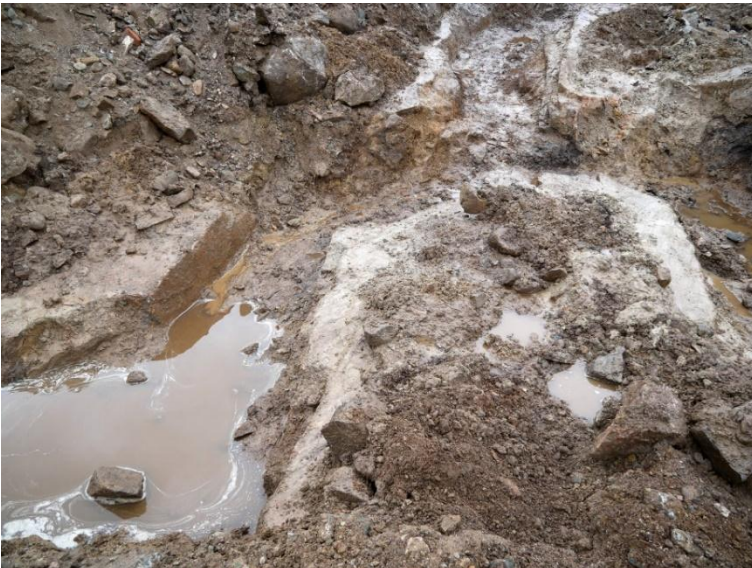
Itäisen haudan mutka. Kuvan yläreunassa alkaa keskinen hauta länteen päin. Kuvaussuunta WNW. 2.8.2017. Kuva: Helsinki, Mellunkylä, Humikkalantie 58 2017:116.

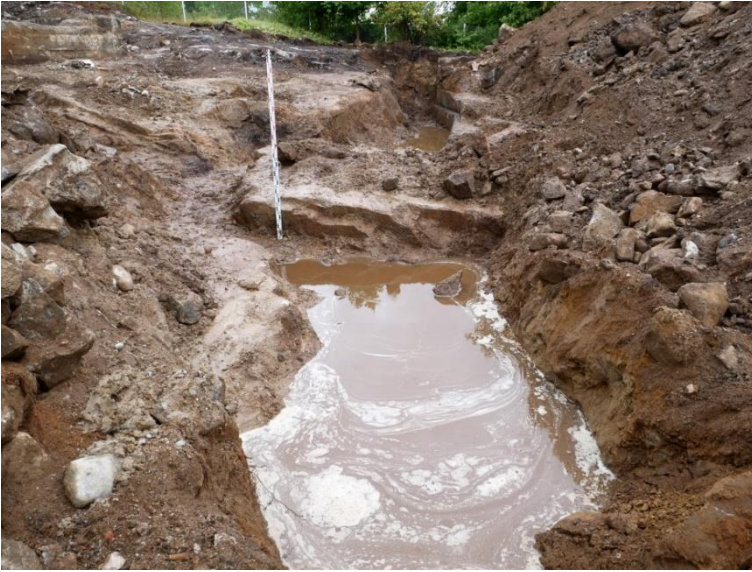
*Itäisen haudan eteläpää,
jossa kallio katoaa pääosin
luonnollisen hiekan alle.
Kuvaussuunta N. 2.8.2017.
Kuva: Helsinki, Mellunkylä,
Humikkalantie 58 2017:118.*

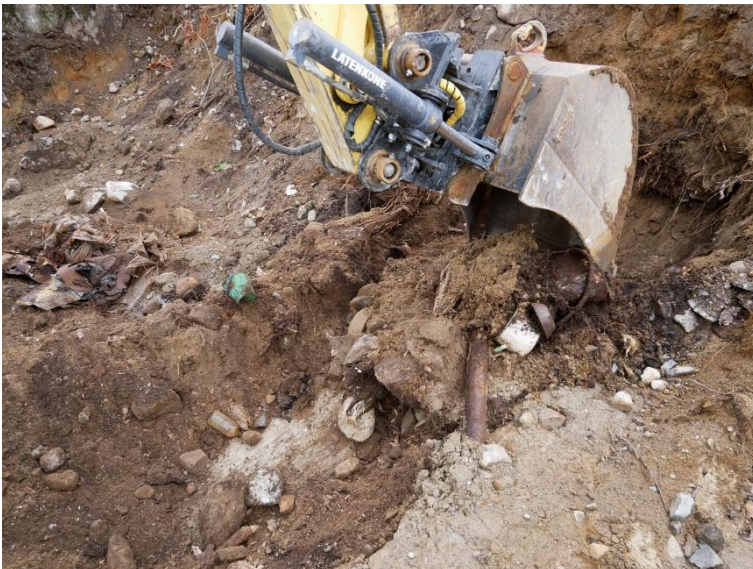
Eteläistä hautaa kaivetaan koneellisesti suojahuoneen III itäpuolella lähellä tontin etelärajaa. Hauta oli täynnä erilaista jätettä. Kuvaussuunta SE. 2.8.2017. Kuva: Helsinki, Mellunkylä, Humikkalantie 58 2017:122.

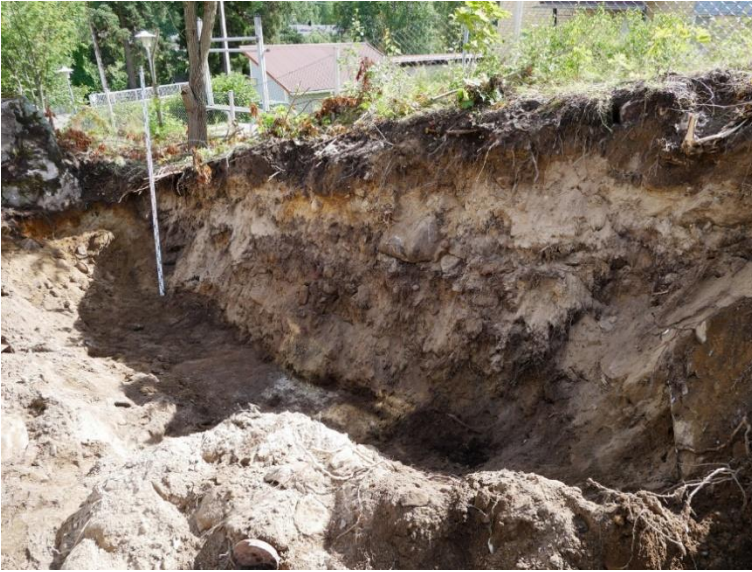
Eteläisen haudan kohdalla pitkittäin tehty profiili. Profiilin pohjalla on etelässä ison maakiven kohdalla puhdasta hiekkaa lähes maanpinnalle saakka ja profiilin keskiosassa kallio. Kuvaussuunta SE. 2.8.2017. Kuva: Helsinki, Mellunkylä, Humikkalantie 58 2017:124.

Profiilin kerrosten ja maakiven viereisten kerrosten perusteella näyttää, että Itäinen ja Eteläinen hauta ovat menneet kartan 2 mukaisesti. Profiilinja on sijainnut Eteläisen haudan keskellä pituussuuntaisesti viistosti.

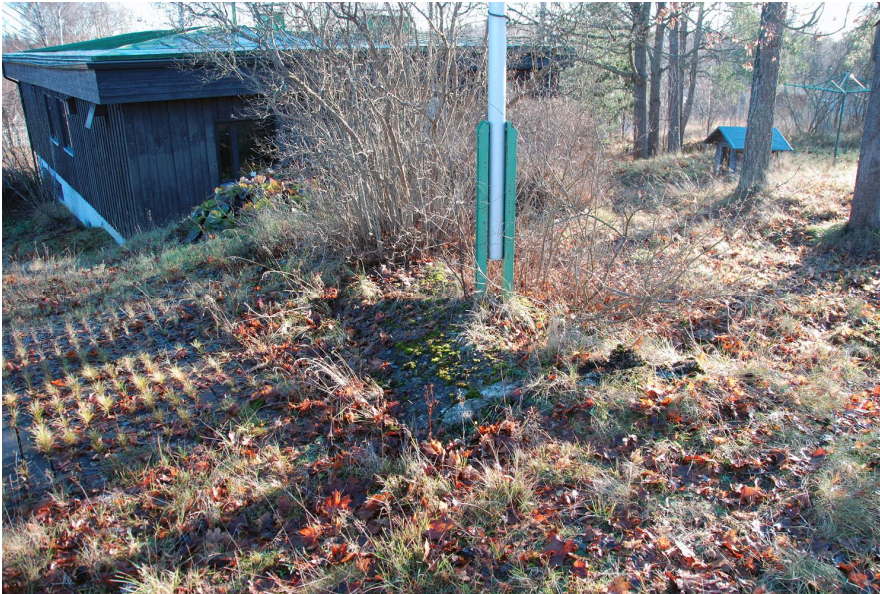
Mellunkylä, Humikkalantie 58 2017:1

Kuva 1. Suojahuone I. Humikkalantie 58:n piha vuonna 2013. Etualalla näkyy lipputangon vasemmalla puolella betonia, joka vuonna 2017 paljastui 1. maailmansodan aikaisen suojahuone I:n betonikaton jäänteeksi. Vuosina 2011 ja 2013 se tulkittiin taisteluhaudan rinta-suojaksi. Taustalla näkyy vielä vuonna 2017 purettu rakennus, jonka lähimmän osan, länsisiiven, alta löytyi suojahuone II. Kuvaussuunta ESE. 11.11.2013.

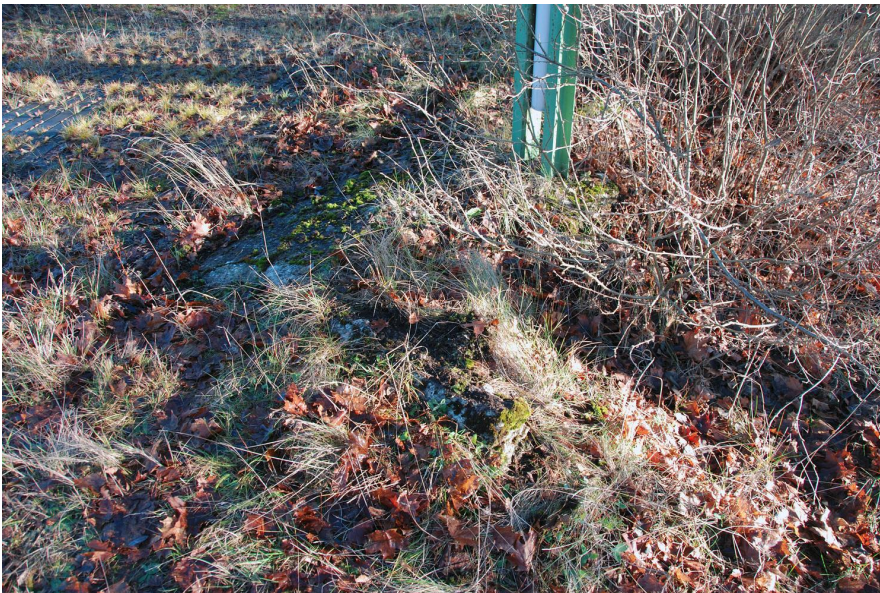
Mellunkylä, Humikkalantie 58 2017:2

Kuva 2. Suojahuone I. Lähikuva suojahuoneen katon luoteiskulmasta. Kuvaussuunta ESE. 11.11.2013.

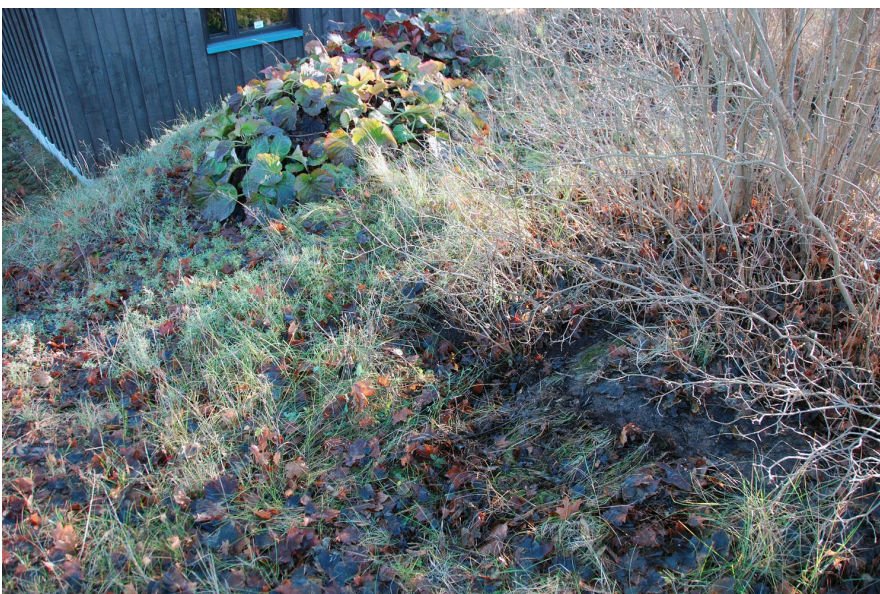
Mellunkylä, Humikkalantie 58 2017:3

Kuva 3. Suojahuone I. Edellisen rakenteen koilliskulma. Kuvaussuunta SE. 11.11.2013.

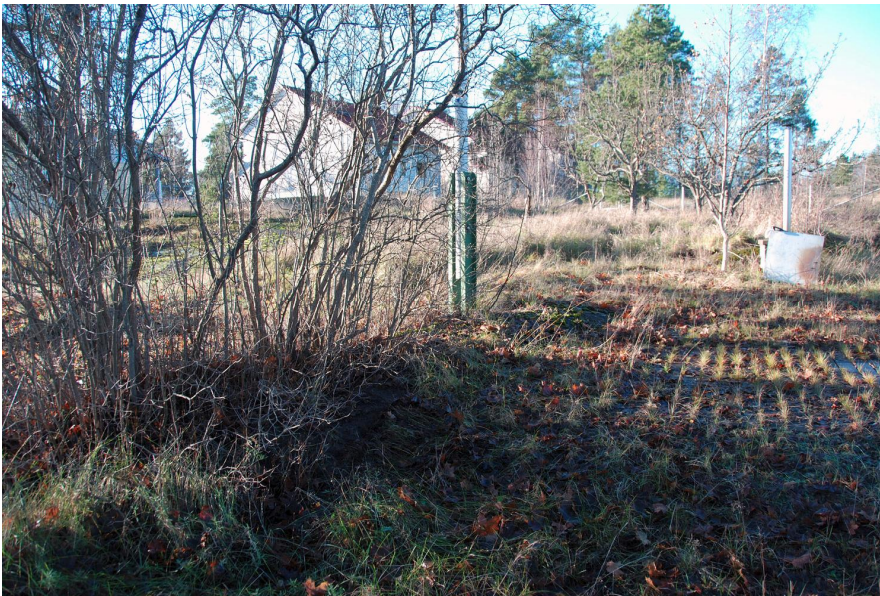
Mellunkylä, Humikkalantie 58 2017:5

Kuva 5. Suojahuone I.
Edellinen tilanne.
Vasemmalla puiden ja
lipputangon kohdalla on
tuleva suojahuone I ja
taustalla luoteeseen
johtava täytetty
taisteluhauta.
Kuvaussuunta WNW.
11.11.2013.

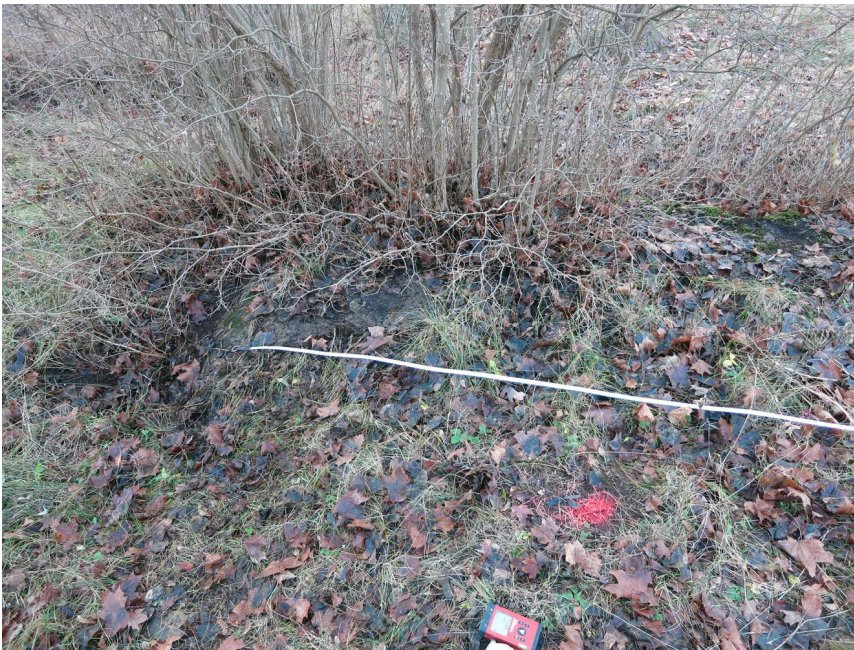
Mellunkylä, Humikkalantie 58 2017:7

Kuva 7. Suojahuone I.
Edellinen tilanne.
Kalliolouhinta ulottui
vasemmalta punaiseen
pisteeseen saakka.
Kuvaussuunta SW.
13.11.2013.

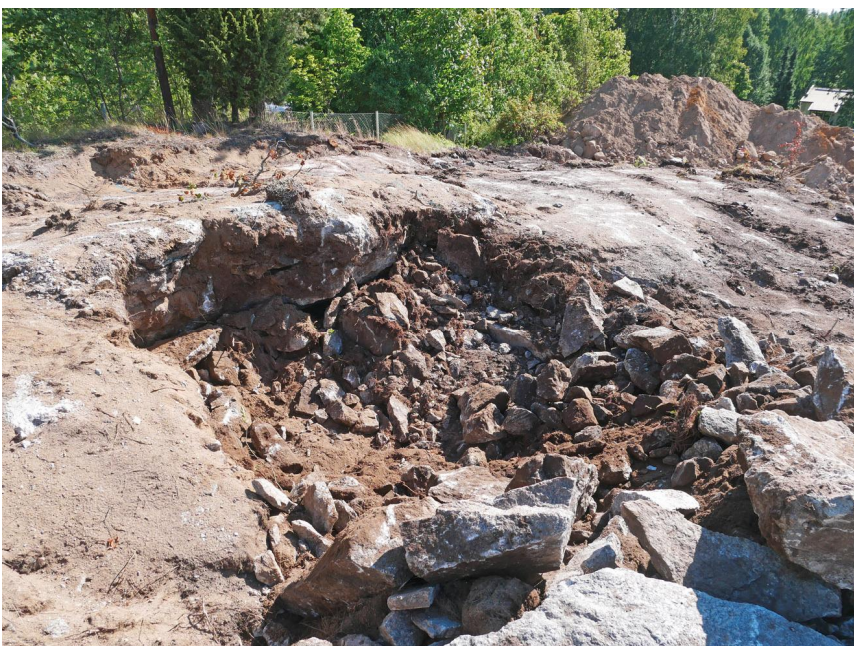
Mellunkylä, Humikkalantie 58 2017:9

Kuva 9. Suojahuone I.
Suojahuone, jonka katto oli
räjäytetty pois, koneellisen
tyhjennyksen
alkuvaiheessa.
Vasemmalla näkyy
linnoitteiden päälle
suojakerrokseksi tuotua
hiekkaa paksummin
kaavitun alueen
pohjoisprofiilissa.
Kuvaussuunta NE.
1.8.2017.

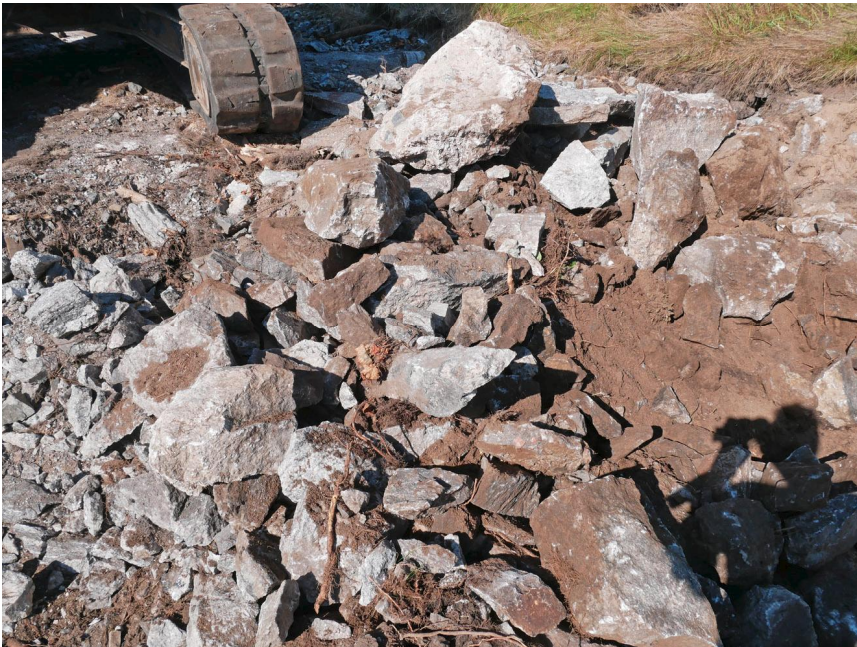
Mellunkylä, Humikkalantie 58 2017:11

Kuva 11. Suojahuone I. Suojahuone oli täytetty hiekalla, kalliolouhinta-materiaalilla ja suojahuoneesta peräisin olevien betonipaloin. Kuvaussuunta SW. 1.8.2017.

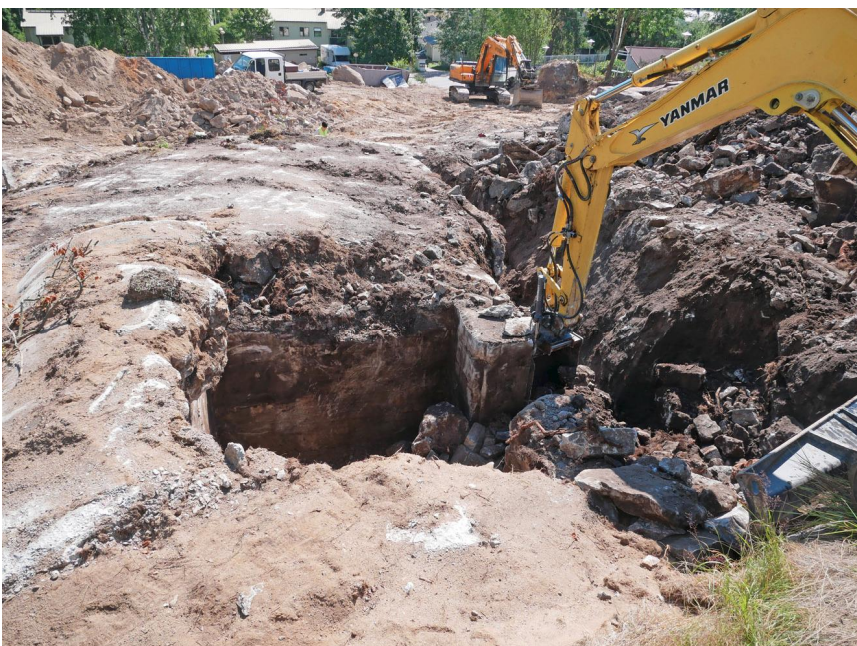
Mellunkylä, Humikkalantie 58 2017:12

Kuva 12. Suojahuone I. Suojahuone I on lähes tyhjennetty. Sen eteläpuolella sijainnutta suojahuone II:een johtavaa yhdyshautaa tyhjennetään. Kuvaussuunta SE. 1.8.2017.

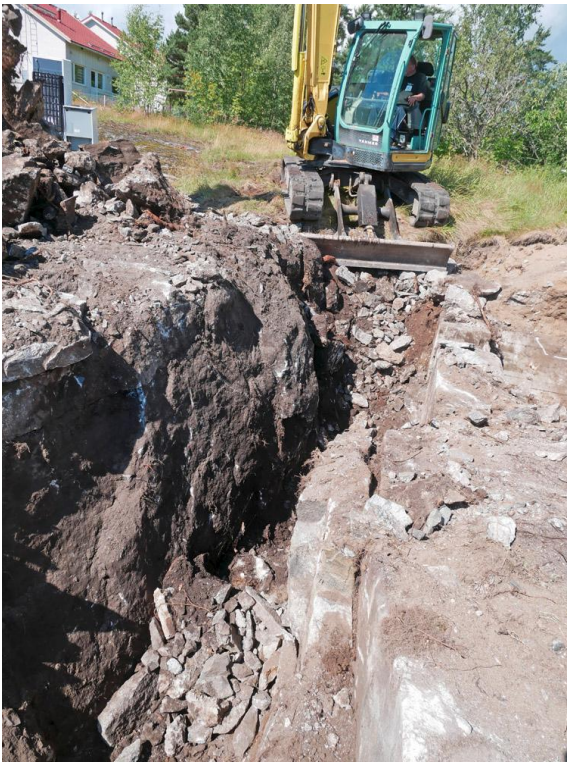
Mellunkylä, Humikkalantie 58 2017:13

Kuva 13. Yhdyshauta suoja huone I:n eteläpuolella tyhjennyksen aikana. Kuvaussuunta NW. 1.8.2017.

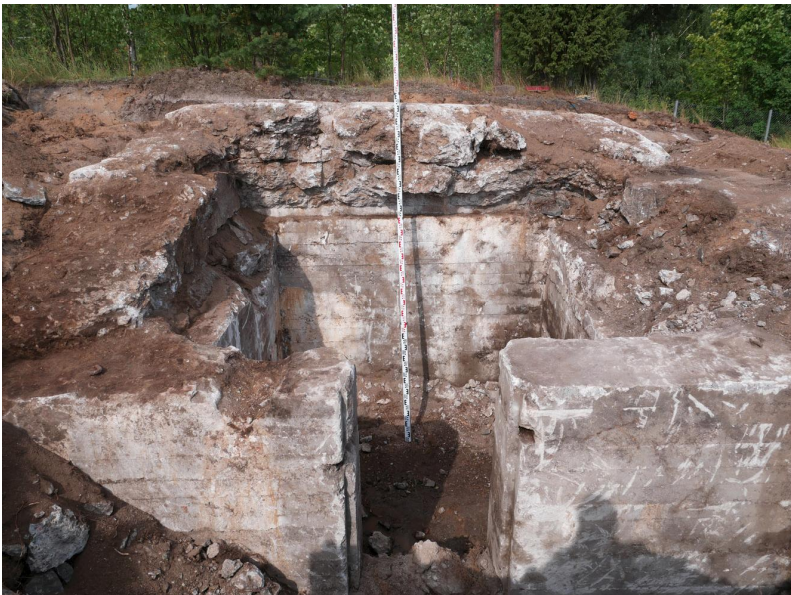
Mellunkylä, Humikkalantie 58 2017:14

Kuva 14. Suoja huone I. Suoja huone kuvattuna tyhjennettynä. Kuvaussuunta NNE. 1.8.2017.

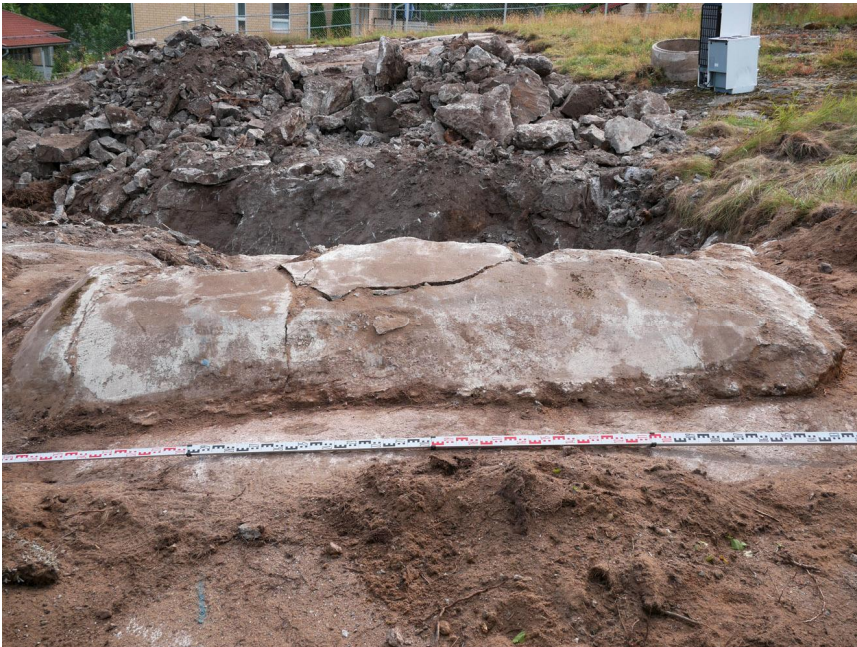
Mellunkylä, Humikkalantie 58 2017:20

Kuva 20. Suojahuone I. Edellinen tilanne. Kuvassa näkyy vasemmalla betonissa ja hiekassa sinisellä maalilla tulevan C-rakennuksen seinälinja ja samalla sm-alueen itäraja. Tästä kaksi metriä länteen eli oikealle tuli tuhoutumaan. Kuvaussuunta SSW. 1.8.2017.

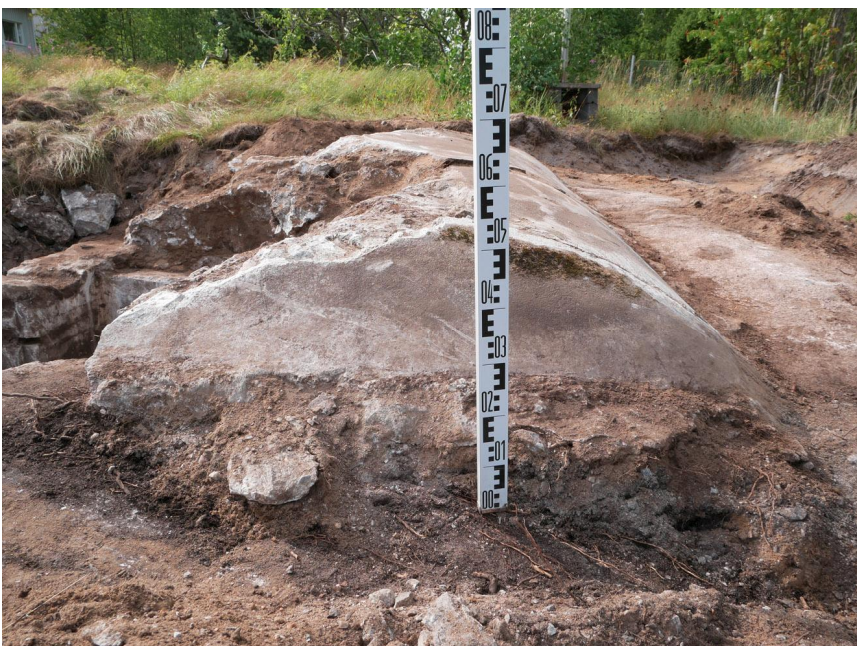
Mellunkylä, Humikkalantie 58 2017:21

Kuva 21. Suojahuone I. Lähikuva suojahuoneen pohjoisseinän kohdalla olevan katon itäpäädystä. Kuvaussuunta WNW. 1.8.2017.
