HELSINKI

Mellunkylä, Humikkalantie 58

Ensimmäisen maailmansodan aikaisen Viaporin linnoituksen maarintaman tukikohdan VI:1:n (Mustikkamäki) maanrakennustöiden valvonta ja esiin tulleiden linnoitteiden dokumentointi 1.-3.8.2017

Helsingin kaupunginmuseo

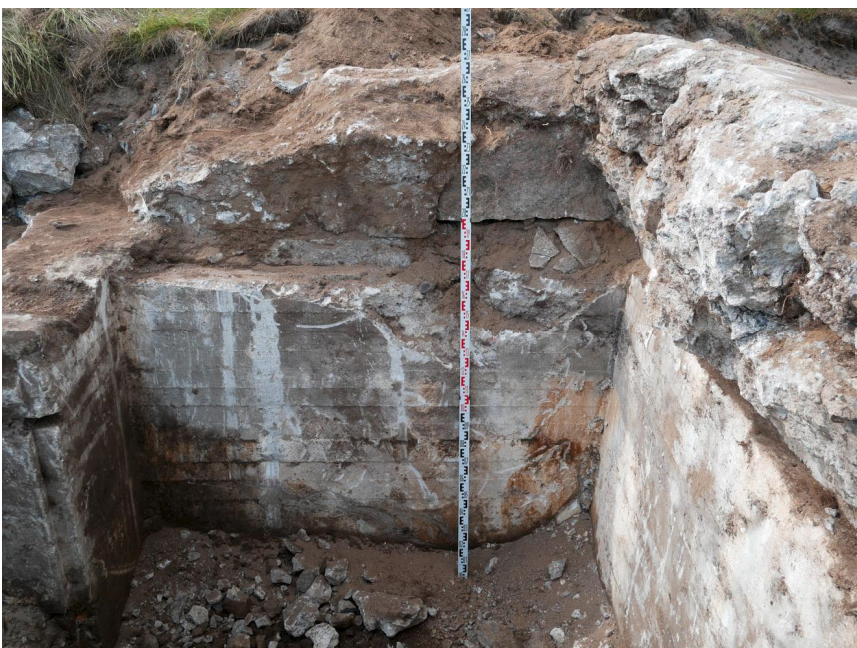
Mellunkylä, Humikkalantie 58 2017:24

Kuva 24. Suojahuone I.
Edellinen tilanne. Lähikuva
suojahuoneen
länsipuoliskon sisäseinistä.
Kuvaussuunta WNW.
1.8.2017.

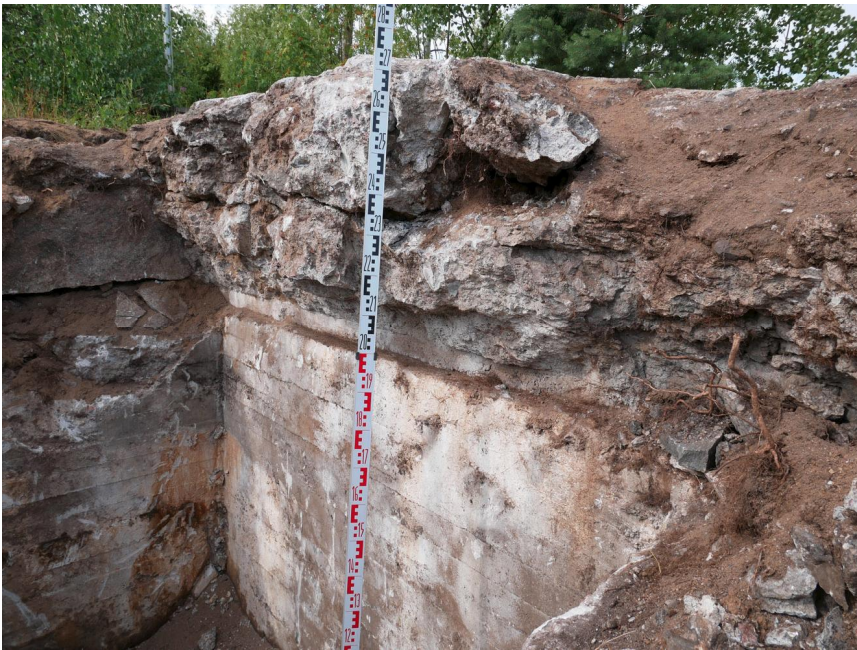
Mellunkylä, Humikkalantie 58 2017:25

Kuva 25. Suojahuone I. Edellinen tilanne. Lähikuva suojahuoneen pohjoisseinästä ja sen päällä säilyneestä katosta. Kuvaussuunta NNW. 1.8.2017.

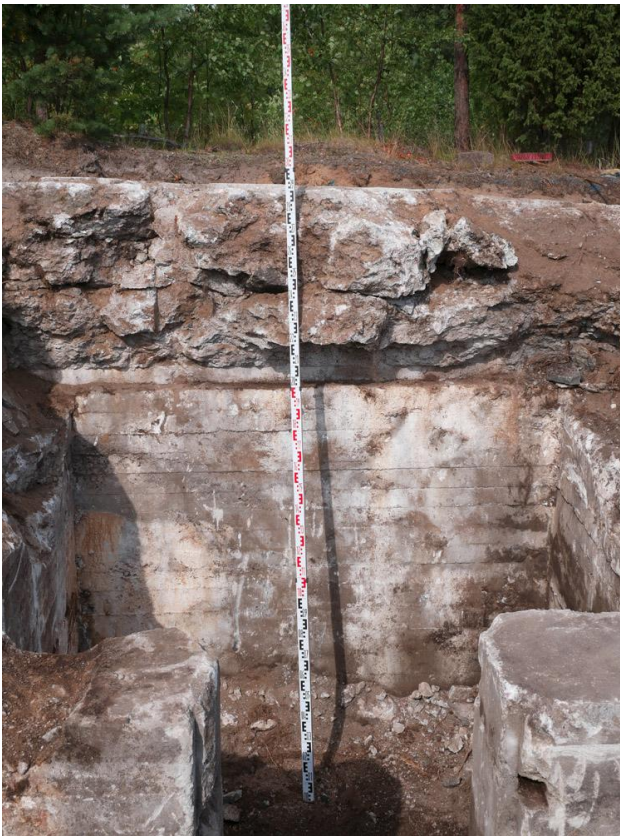
Mellunkylä, Humikkalantie 58 2017:26

Kuva 26. Suojahuone I. Edellinen tilanne. Lähikuva suojahuoneen pohjoisseinästä ja katosta. Kuvaussuunta NNE. 1.8.2017.

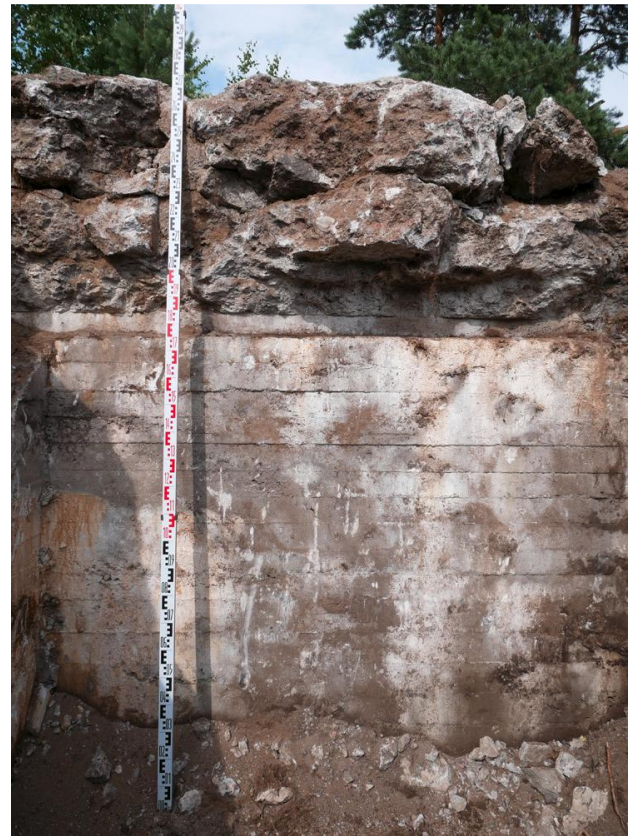
Mellunkylä, Humikkalantie 58 2017:27

Kuva 27. Suojahuone I. Edellinen tilanne. Lähikuva pohjoisseinästä ja katosta kuvattuna suojahuoneen lattian tasolta. Kuvaussuunta NNE. 1.8.2017.

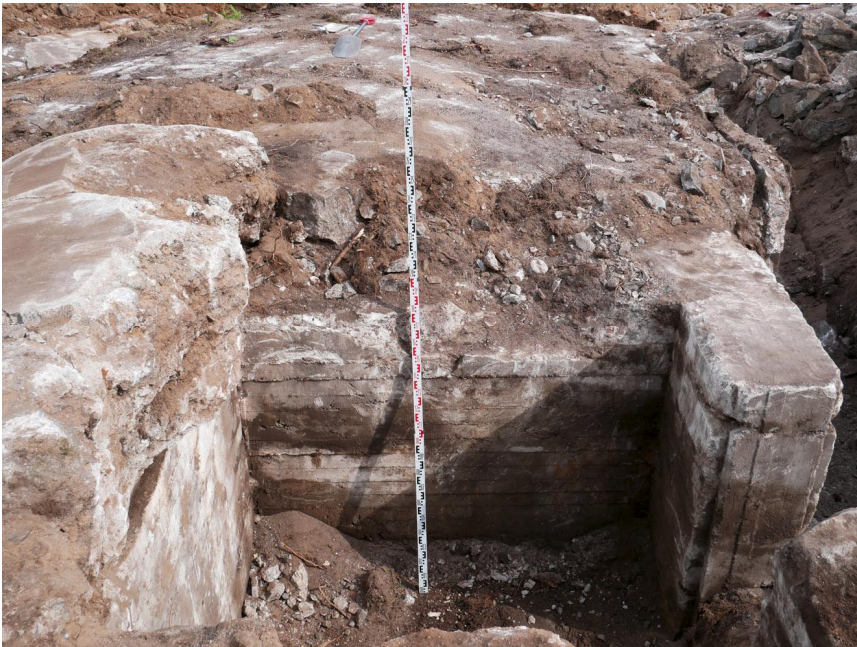
Mellunkylä, Humikkalantie 58 2017:29

Kuva 29. Suojahuone I.
Edellinen tilanne. Itäseinä.
Kuvaussuunta ESE.
1.8.2017.

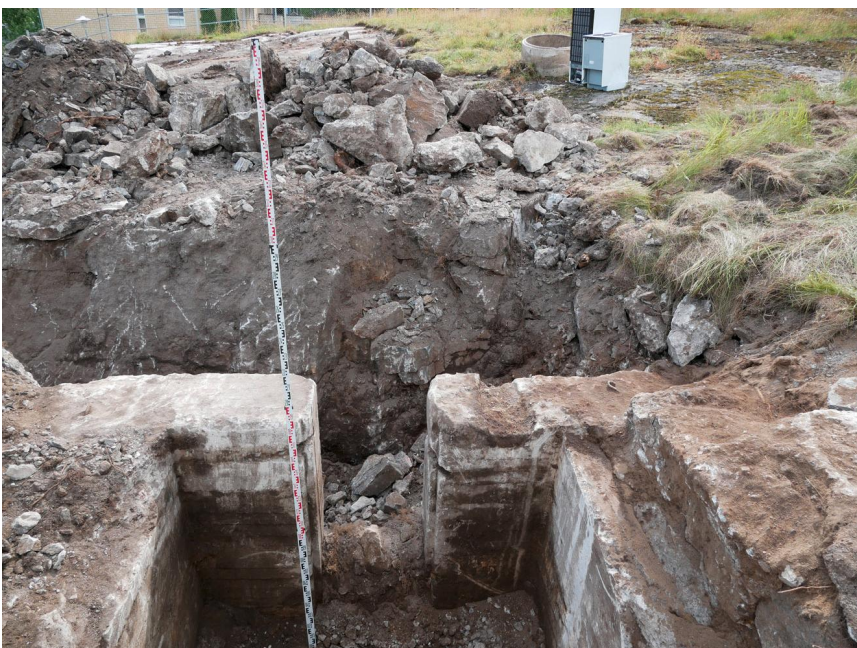
Mellunkylä, Humikkalantie 58 2017:30

Kuva 30. Suojahuone I.
Edellinen tilanne.
Eteläseinä oviaukkoineen.
Kuvaussuunta SSW.
1.8.2017.

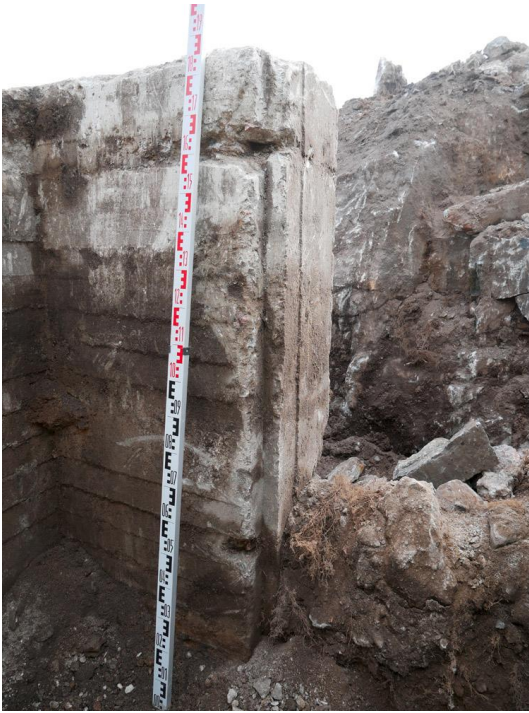
Mellunkylä, Humikkalantie 58 2017:31

Kuva 31. Suojahuone I. Edellinen tilanne. Eteläseinän oviaukon itäreuna sisäpuolella. Kuvassa näkyy oven karmihuullos ja ylhäällä ja alhaalla jo valun aikana ovenkarmin kiinnitystä varten laitettut horisontaaliset puut ja niiden kolot. Kuvaussuunta SSE. 1.8.2017.

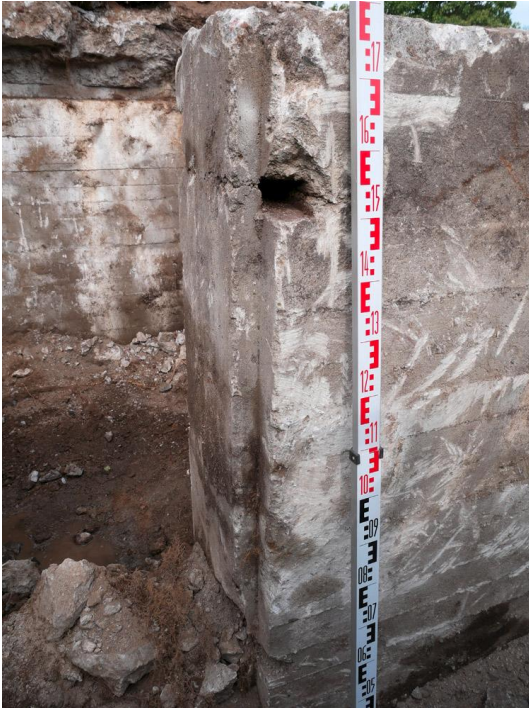
Mellunkylä, Humikkalantie 58 2017:32

Kuva 32. Suojahuone I. Edellinen tilanne. Eteläseinän oviaukon itäreuna ulkopuolelta. Kuvaussuunta NE. 1.8.2017.

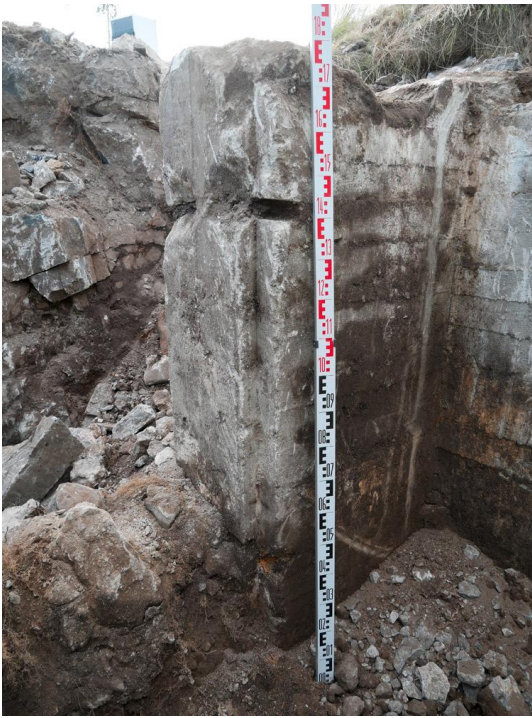
Mellunkylä, Humikkalantie 58 2017:34

Kuva 34. Suojahuone I.
Edellinen tilanne.
Eteläseinän oviaukon
länsireuna sisäpuolelta.
Kuvaussuunta W.
1.8.2017.

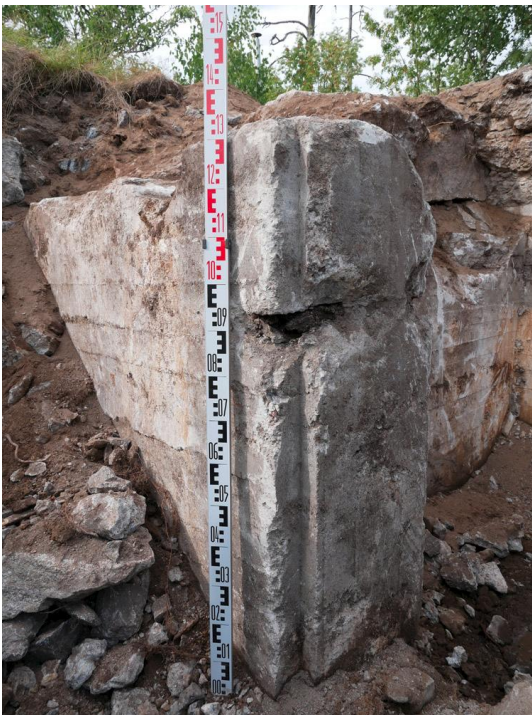
Mellunkylä, Humikkalantie 58 2017:35

Kuva 35. Suojahuone I.
Edellinen tilanne.
Eteläseinän oviaukon
länsireuna ulkopuolelta.
Kuvaussuunta NW.
1.8.2017.

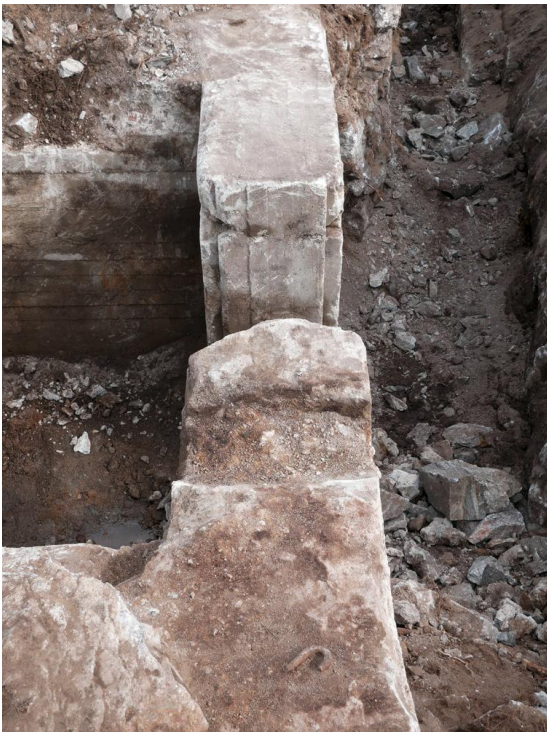
Mellunkylä, Humikkalantie 58 2017:37

Kuva 37. Suojahuone I.
Edellinen tilanne.
Suojahuoneen eteläseinä.
Edessä näkyy ilmeisen
ilmastointin tai kaminan
hormin takia seinään
tehdyn aukon alaosa.
Kuvan alareunassa näkyy
suojahuoneen
lounaiskulmassa oleva
rautalenkki.
Kuvaussuunta SE.
1.8.2017.

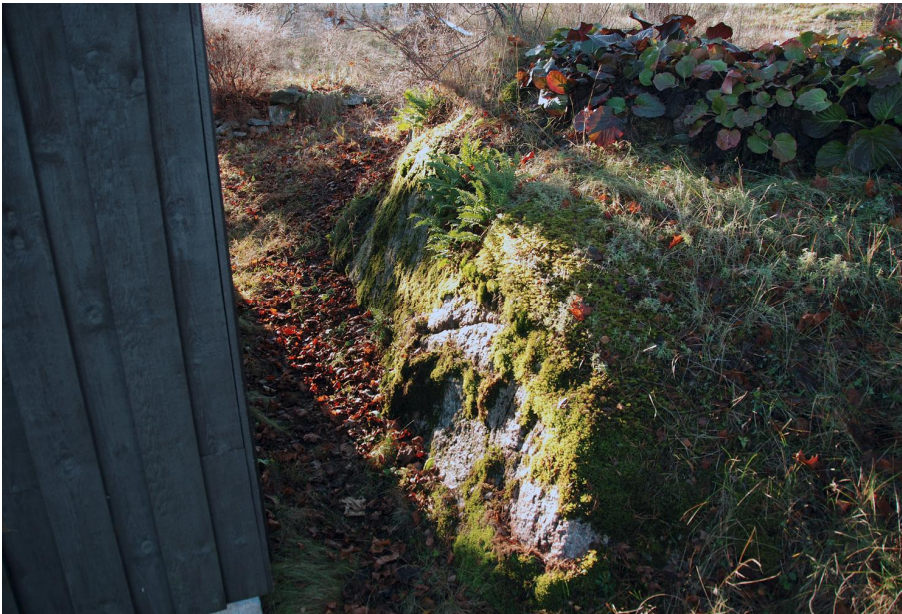
Mellunkylä, Humikkalantie 58 2017:38

Kuva 38. Suojahuone II. Suojahuoneen I itäpuolella kallio putosi jyrkästi ennen rakennusta vuonna 2013. Vasemmalla olleen rakennuksen länsisiiven alta paljastui suojahuone II vuonna 2017. Kuvaussuunta SW. 11.11.2013.

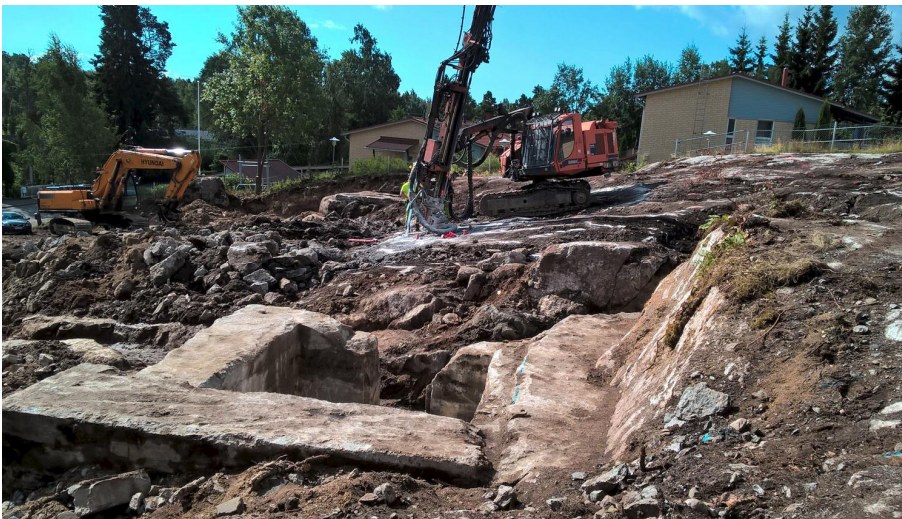
Mellunkylä, Humikkalantie 58 2017:39

Kuva 39. Suojahuone II. Rakennuksen puretun länsisiiven alta paljastui suojahuone. Oikealla näkyy edellisen kuvan kallio. Kallioporakoneen takana näkyy suojahuone III. Kuvaussuunta S. 3.8.2017.

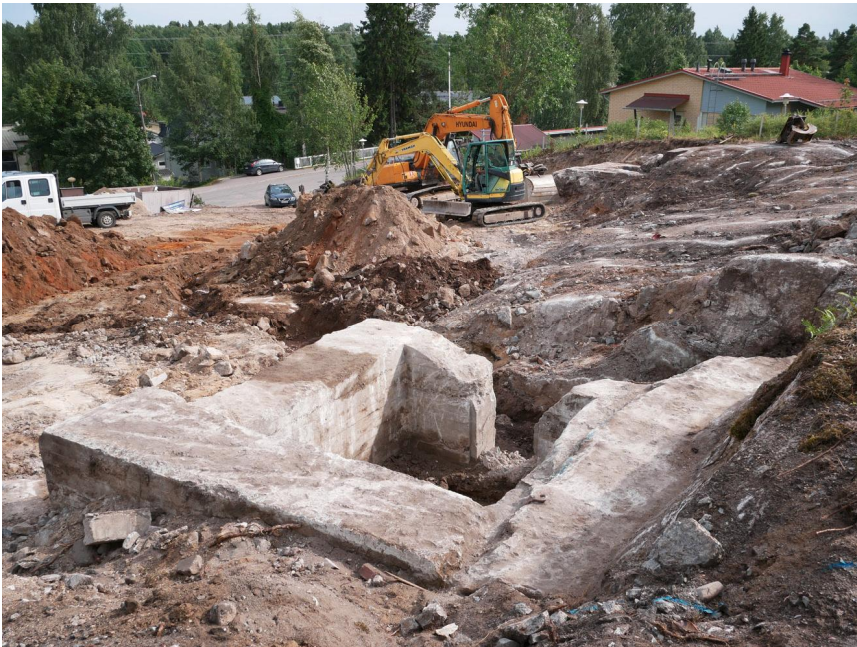
Mellunkylä, Humikkalantie 58 2017:41

Kuva 41. Suojahuone II. Suojahuoneen etelä-, kaakkois- ja itäpuolella olevat yhdys- ja taisteluhautojen (Keskinen hauta ja Itäinen hauta) kallioon louhitut alaosat on kaivettu esiin. Kuvaussuunta ESE. 2.8.2017.

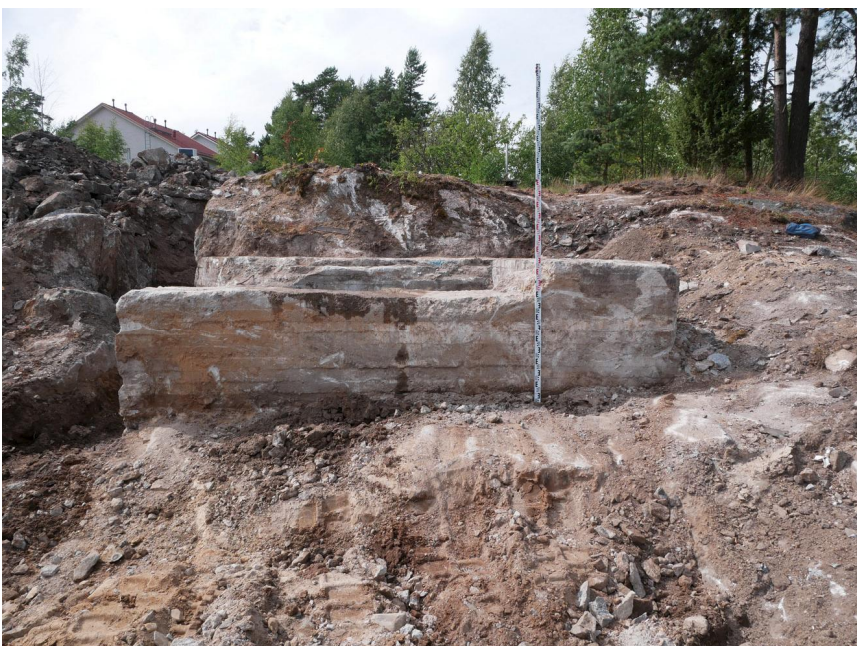
Mellunkylä, Humikkalantie 58 2017:42

Kuva 42. Suojahuone II. Tilanne aiemmassa vaiheessa. Kuvaussuunta SE. 1.8.2017.

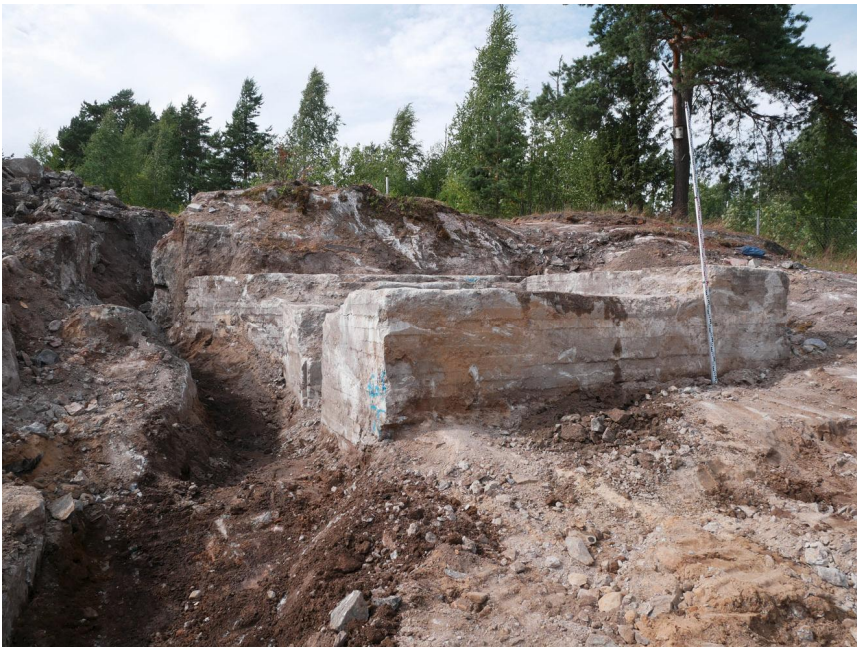
Mellunkylä, Humikkalantie 58 2017:43

Kuva 43. Suojahuone II. Edellinen tilanne. suojahuoneen itäseinä ulkopuolelta. Kuvaussuunta WNW. 1.8.2017.

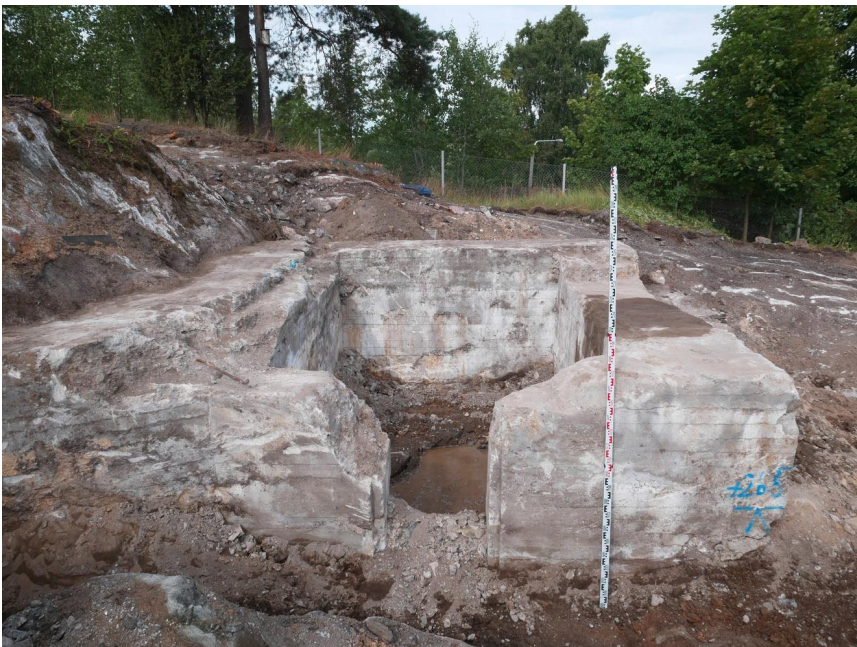
Mellunkylä, Humikkalantie 58 2017:44

Kuva 44. Suojahuone II.
Edellinen tilanne.
Suojahuoneen itä- ja
eteläseinät ulkopuolelta.
Eteläseinän edessä on
suojahuoneesta I tuleva
hauta (Keskinen hauta).
Kuvaussuunta NW.
1.8.2017.

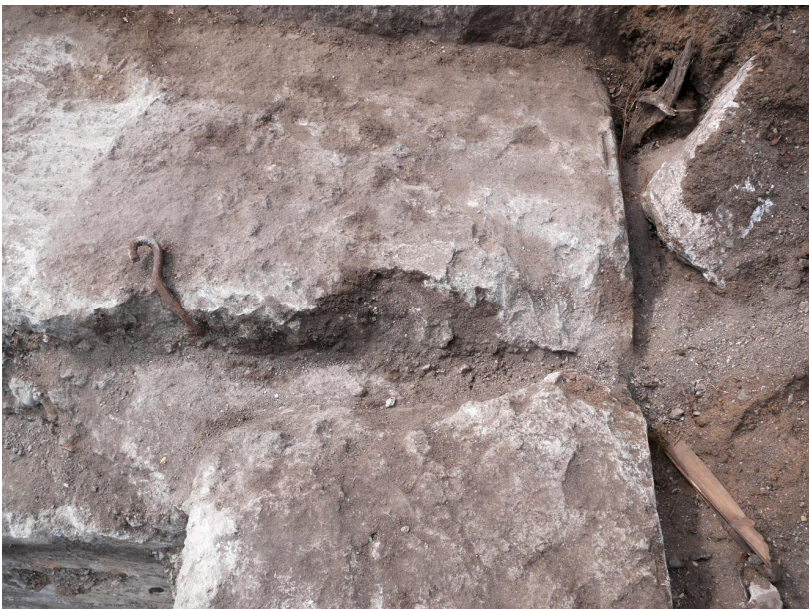
Mellunkylä, Humikkalantie 58 2017:48

Kuva 48. Suojahuone II.
Edellinen tilanne.
Suojahuoneen eteläseinä
oviaukon pohjoispuolella.
Seinän yläpintaa on
tuhoutunut. Näkyvissä on
pyöreää rautatankoa.
Kuvaussuunta WNW.
1.8.2017.

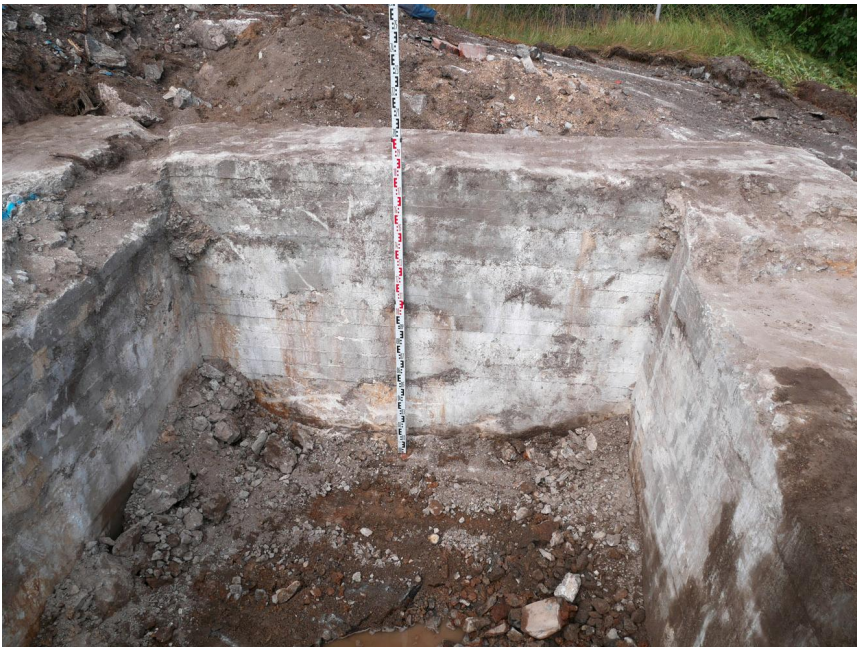
Mellunkylä, Humikkalantie 58 2017:49

Kuva 49. Suojahuone II.
Edellinen tilanne.
Suojahuoneen
luoteiskulmassa pinnassa
oli ura ja rautatanko, jonka
päässä oli lenkki.
Kuvaussuunta WNW.
1.8.2017.

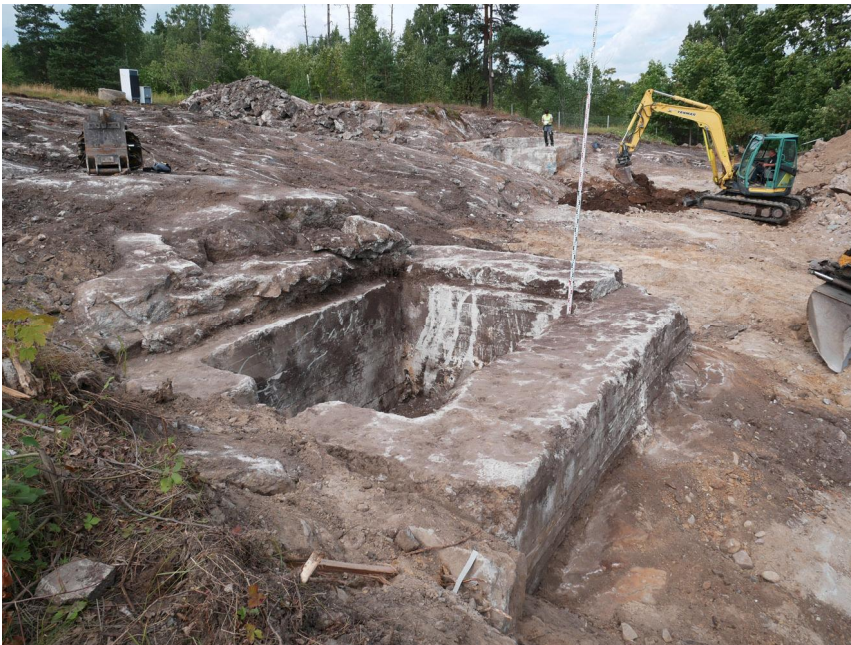
Mellunkylä, Humikkalantie 58 2017:52

Kuva 52. Suojahuone II.
Edellinen tilanne.
Eteläseinä oviaukkoineen.
Oviaukossa näkyy
karmihuullokset. Taustalla
on suojahuoneesta I tuleva
hauta (Keskinen hauta).
Kuvaussuunta SSW.
1.8.2017.

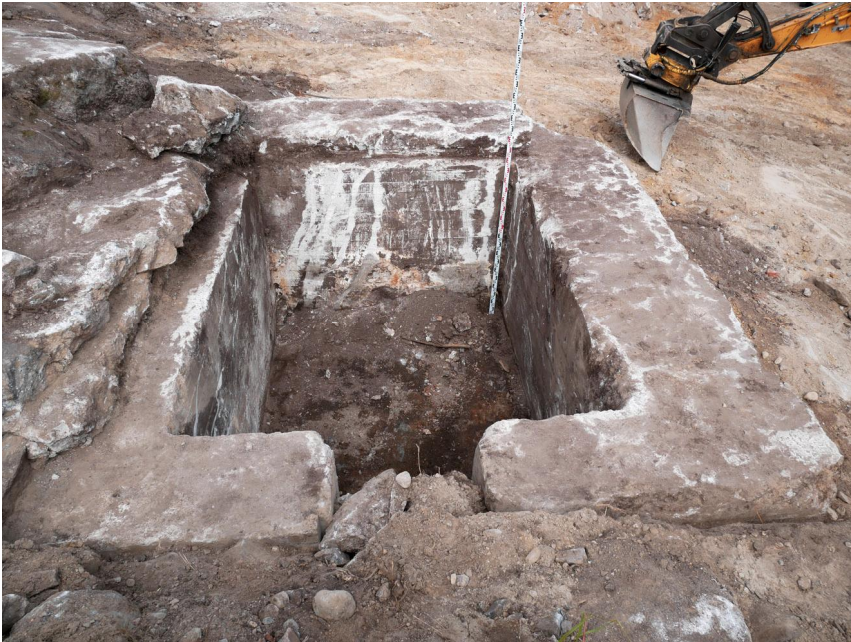
Mellunkylä, Humikkalantie 58 2017:53

Kuva 53. Suojahuone III. Suojahuone on kaivettu tyhjäksi koneellisesti ja puhdistettu dokumentointia varten käsin. Taustalla tehdään muistiinpanoja suojahuoneesta II. Suojahuoneet sijaitsivat samalla linjalla, jossa kallio painui syvemmälle. Vasemmalla näkyvän kivikasan takana on suojahuone. Kuvaussuunta NNW. 1.8.2017.

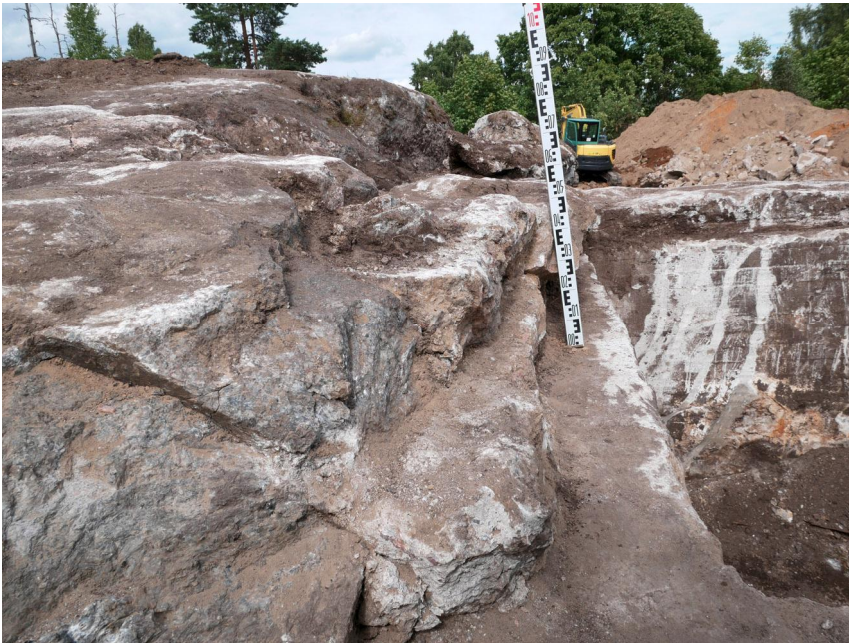
Mellunkylä, Humikkalantie 58 2017:56

Kuva 56. Suojahuone III.
Edellinen tilanne.
Eteläseinä oviaukkoineen.
Eteläseinän eteläpuolinen
alue piti jäädä
suunnitelmien mukaan
koskemattomaksi.
Kuvaussuunta ESE.
1.8.2017.

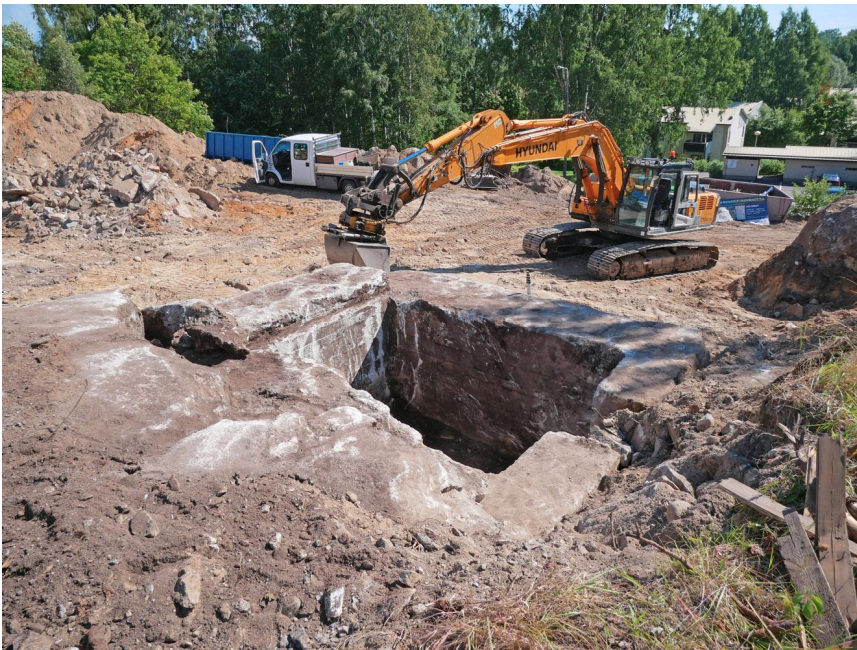
Mellunkylä, Humikkalantie 58 2017:57

Kuva 57. Suojahuone III.
Edellinen tilanne.
Länsiseinän yläosa.
Louhitussa kalliassa latan
vasemmalla puolella oli
vielä jäljellä katon
betoneita. Kuvaussuunta
NNE. 1.8.2017.

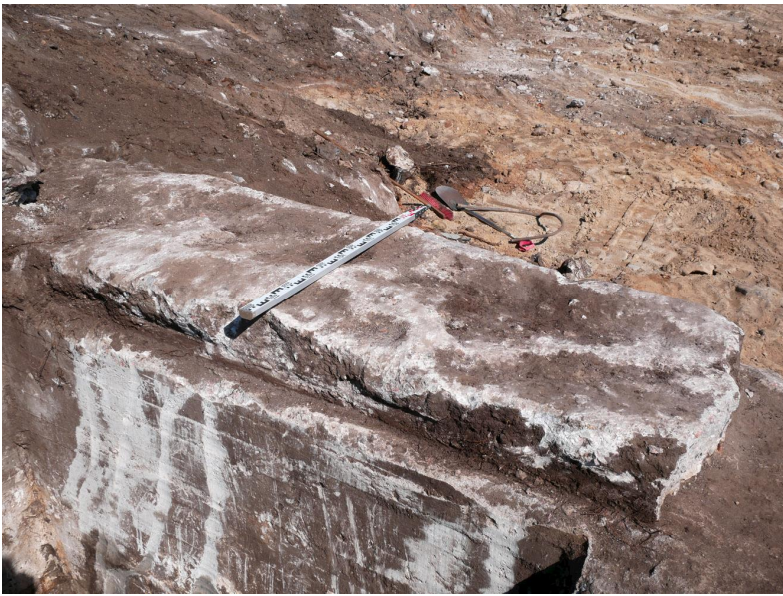
Mellunkylä, Humikkalantie 58 2017:60

Kuva 60. Suojahuone III.
Edellinen tilanne.
Suojahuoneen pohjoisseinä ulkopuolelta.
Pohjoisseinän päällä näkyy erillinen kapeampi betoniosa. Kuvaussuunta SSW. 1.8.2017.

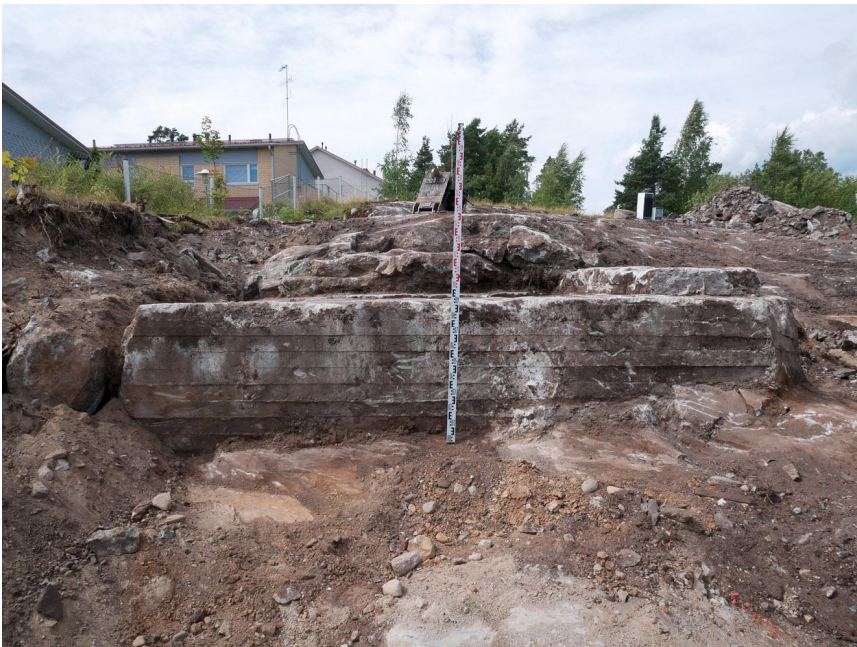
Mellunkylä, Humikkalantie 58 2017:63

Kuva 63. Suojahuone III.
Edellinen tilanne.
Pohjoisseinän kapeamman
osan itäpää. Latan oikealla
puolella näkyy
koilliskulman pyöreä
rautatanko. Kuvaussuunta
NW. 1.8.2017.

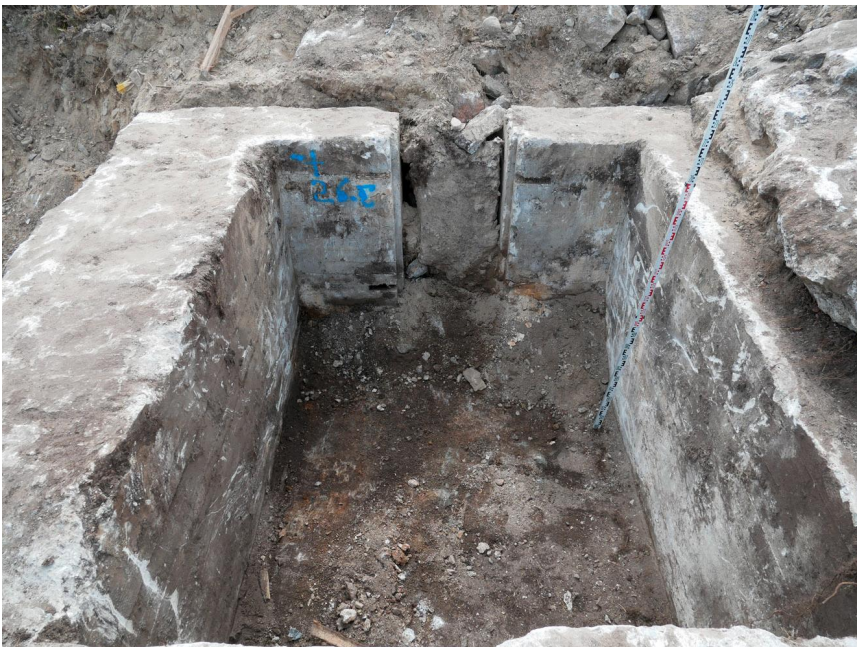
Mellunkylä, Humikkalantie 58 2017:64

Kuva 64. Suojahuone III. Edellinen tilanne. Suojahuoneen itäseinä ulkopuolelta. Kallio on vielä esillä seinän edustalla, mutta se katoaa pian luonnollisen hiekan alapuolelle. Kuvaussuunta WNW. 1.8.2017.

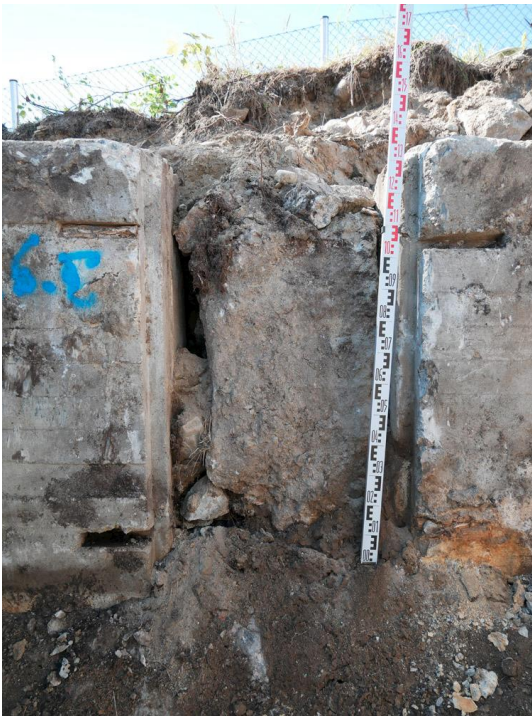
Mellunkylä, Humikkalantie 58 2017:66

Kuva 66. Suojahuone III. Edellinen tilanne. Suojahuoneen eteläseinä ja oviaukko alhaalta lattialta kuvattuna. Kuvassa näkyy oven karmihuullos ja ylhäällä ja alhaalla jo valun aikana ovenkarmin kiinnitystä varten laitettut horisontaaliset puut. Kuvaussuunta SSW. 1.8.2017.

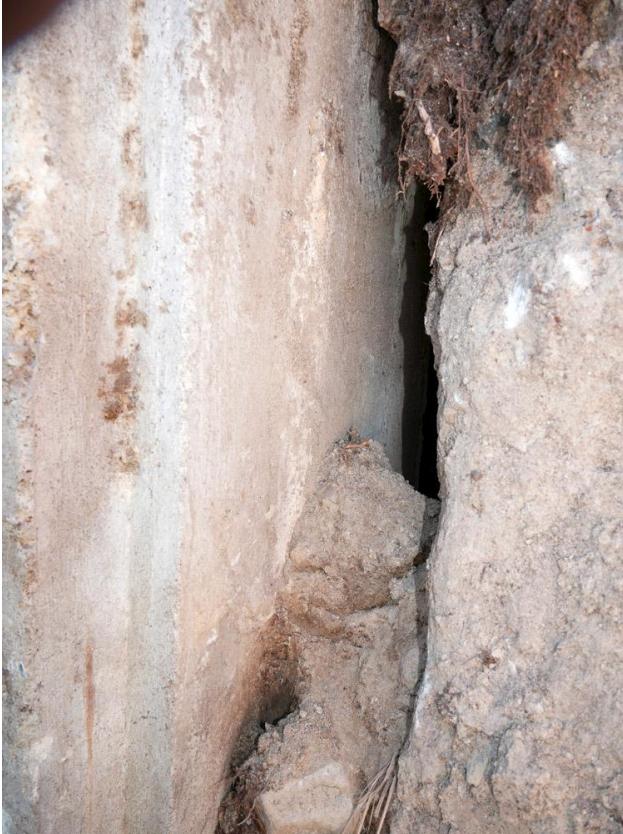
Mellunkylä, Humikkalantie 58 2017:69

Kuva 69. Suojahuone III.
Edellinen tilanne. Lähikuva
edellisen kuvan yläosasta.
Jo valun aikana ovikarmin
kiinnitystä varten laitettu
horisontaalinen puu.
Kuvaussuunta SSW.
1.8.2017.

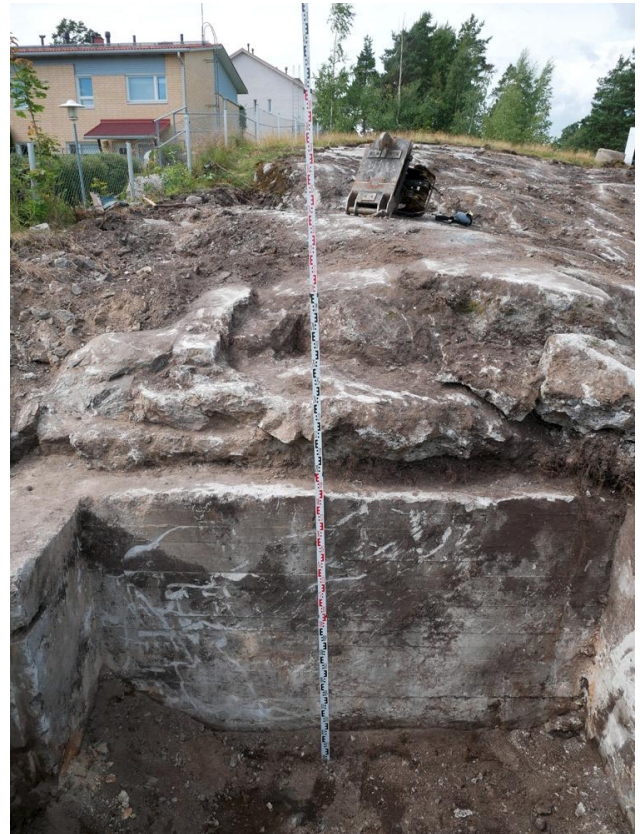
Mellunkylä, Humikkalantie 58 2017:70

Kuva 70. Suojahuone III. Edellinen tilanne. Lähikuva maamassojen täyttämän oviaukon itäosasta. Oviaukon ulkoreuna näkyy kuvassa. Kuvaussuunta S. 1.8.2017.

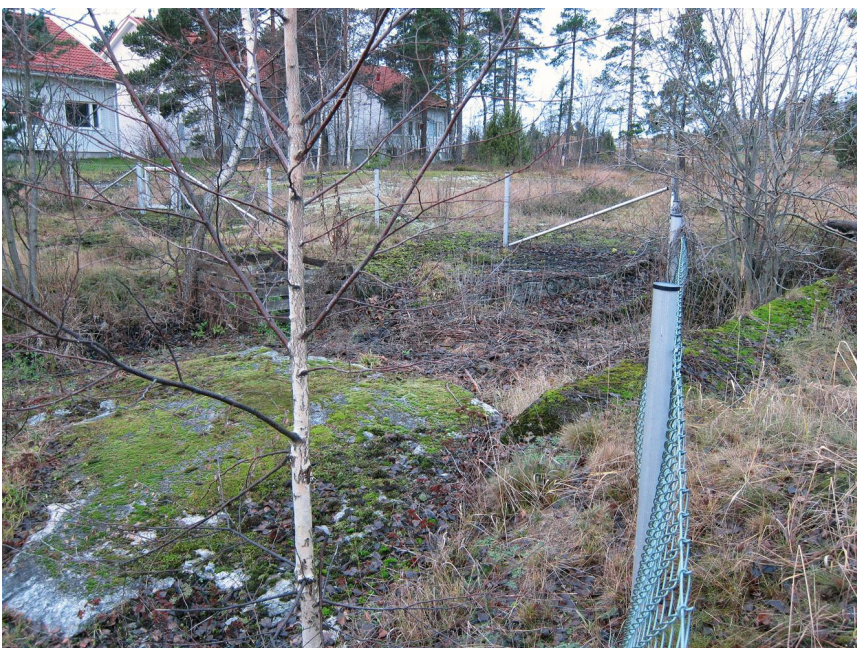
Mellunkylä, Humikkalantie 58 2017:77

Kuva 77. Läntinen hauta. Täytetty hauta aidan takana tontin luoteiskulmassa vuonna 2011. Kuvaussuunta SE. 28.11.2011.

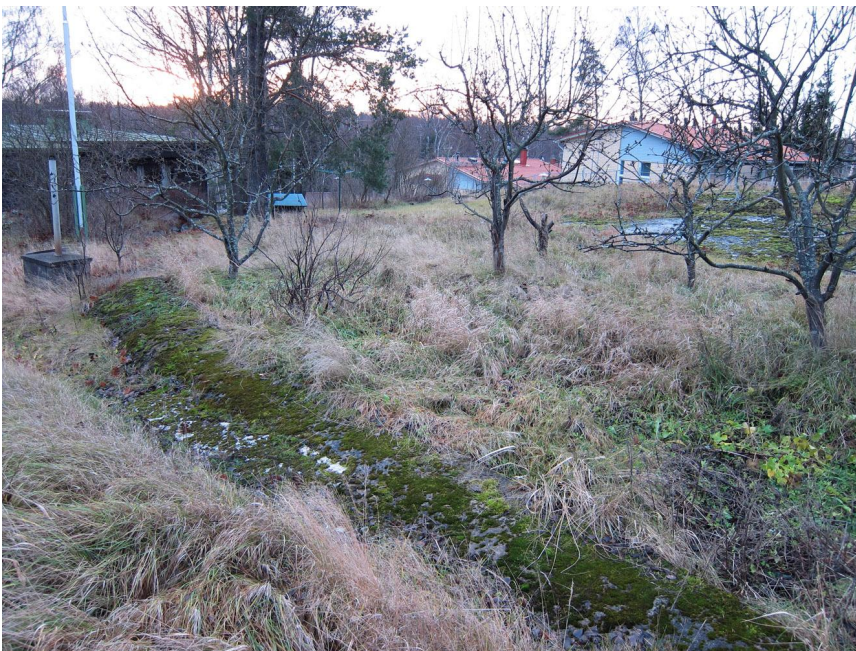
Mellunkylä, Humikkalantie 58 2017:79

Kuva 79. Läntinen hauta. Edellinen kohta vuonna 2013. Hauta on kuvan oikeassa reunassa ja tekee U-mutkan vasemmalla kompostilaatikon kohdalla. Kuvaussuunta SSW. 11.11.2013.

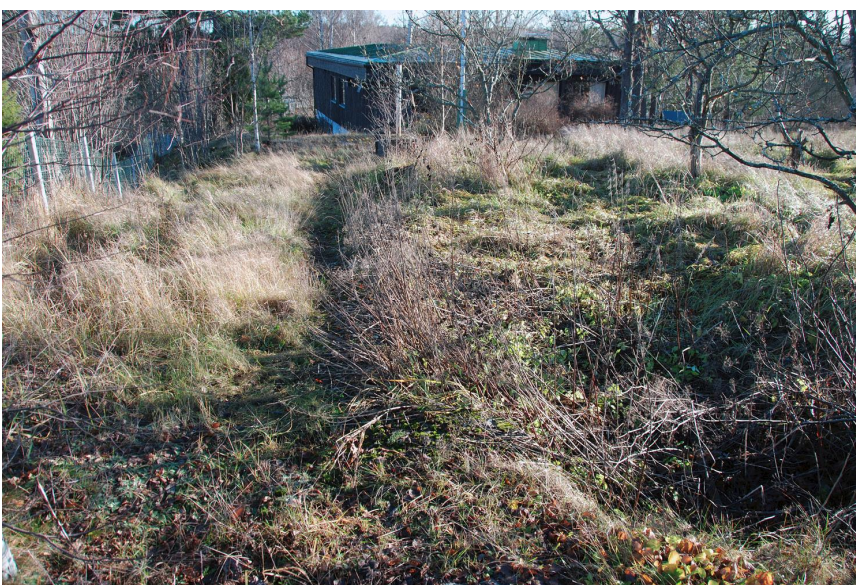
Mellunkylä, Humikkalantie 58 2017:80

Kuva 80. Läntinen hauta. Haudan pitkää betonista rintasuojaa tontin luoteiskulmassa vuonna 2011. Kuvaussuunta SE. 28.11.2011.

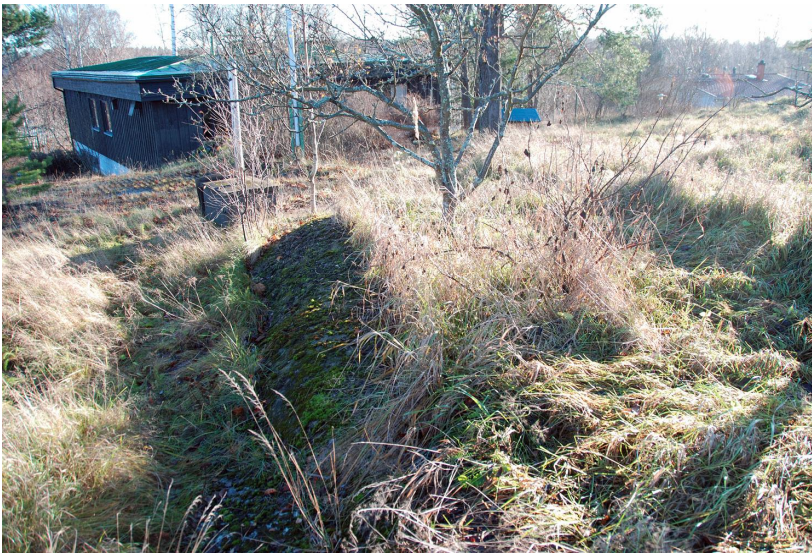
Mellunkylä, Humikkalantie 58 2017:81

Kuva 81. Läntinen hauta. Sama kohta kaksi vuotta myöhemmin vuonna 2013. Kuvaussuunta ESE. 11.11.2013.

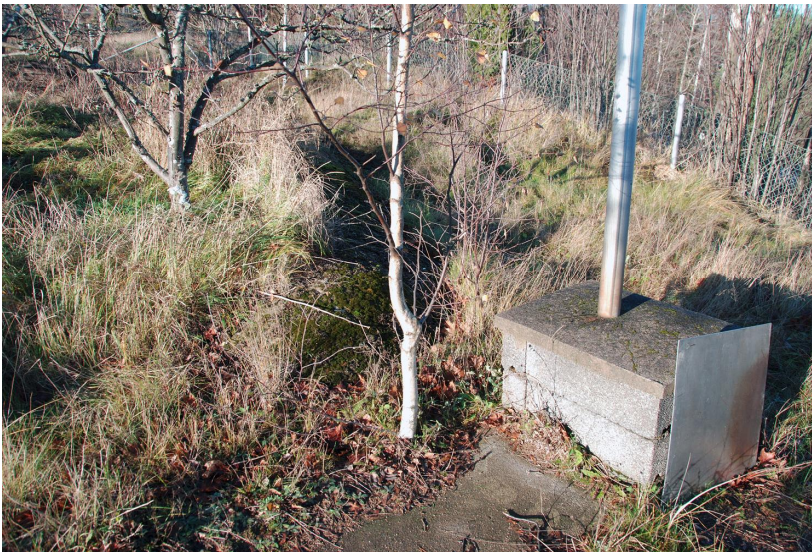
Mellunkylä, Humikkalantie 58 2017:82

Kuva 82. Läntinen hauta. Edellinen kohta. Lähikuva betonisen rintasuojan korkeammasta itäpäästä. Kuvaussuunta ESE. 11.11.2013.

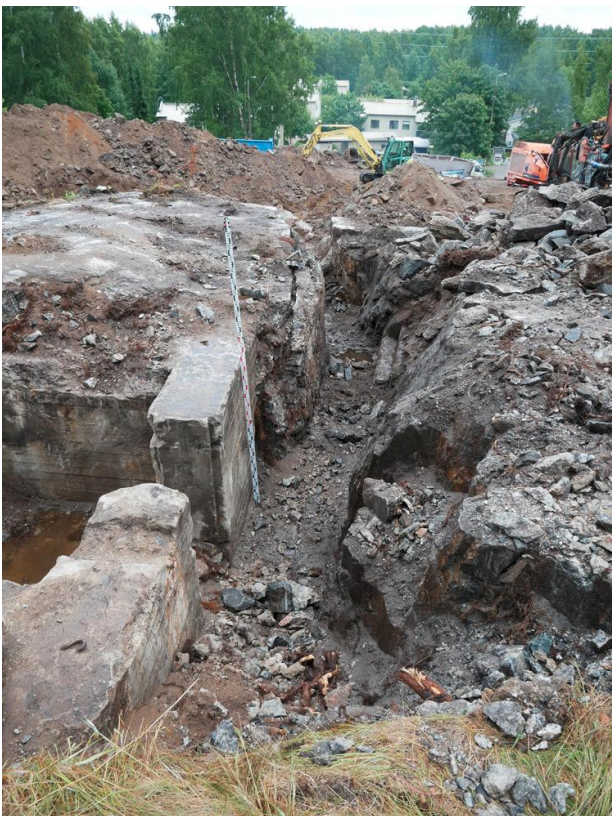
Mellunkylä, Humikkalantie 58 2017:83

Kuva 83. Läntinen hauta. Edellinen kohta vastakkaisesta suunnasta kuvattuna. Kuvaussuunta NNW. 11.11.2013.

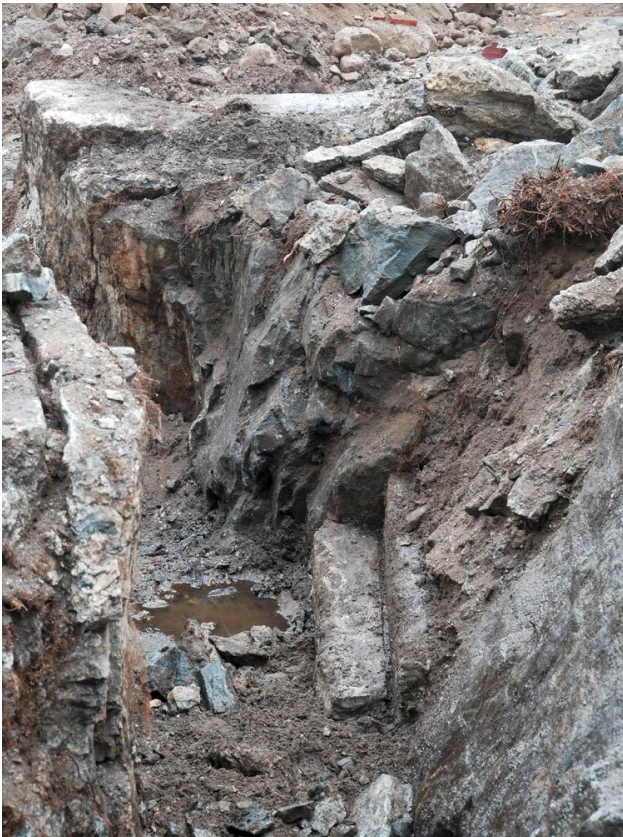
Mellunkylä, Humikkalantie 58 2017:84

Kuva 84. Keskinen hauta. Kallioon syvälle louhittu haudan länsiosa on tyhjennetty kuvassa vasemmalla näkyvästä suojahuoneesta I etelään suojahuoneeseen II. Ennen mutkaa näkyy haudan eteläseinän alareunassa haudasta pois johtavat betoniportaatt. Kuvaussuunta ESE. 2.8.2017.

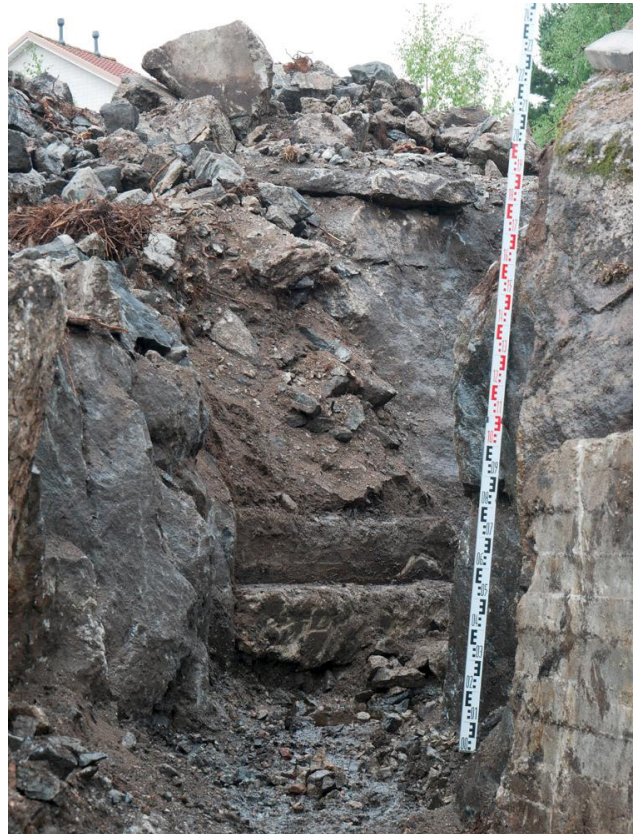
Mellunkylä, Humikkalantie 58 2017:85

Kuva 85. Keskinen hauta. Haudan puolivälissä oli portaat ylös haudasta lounaaseen taustalle. Vain pari alinta porrasaskelmaa oli esillä. Muut porrasaskelmat jäivät täyttömaan alla. Kuvaussuunta SE. 2.8.2017.

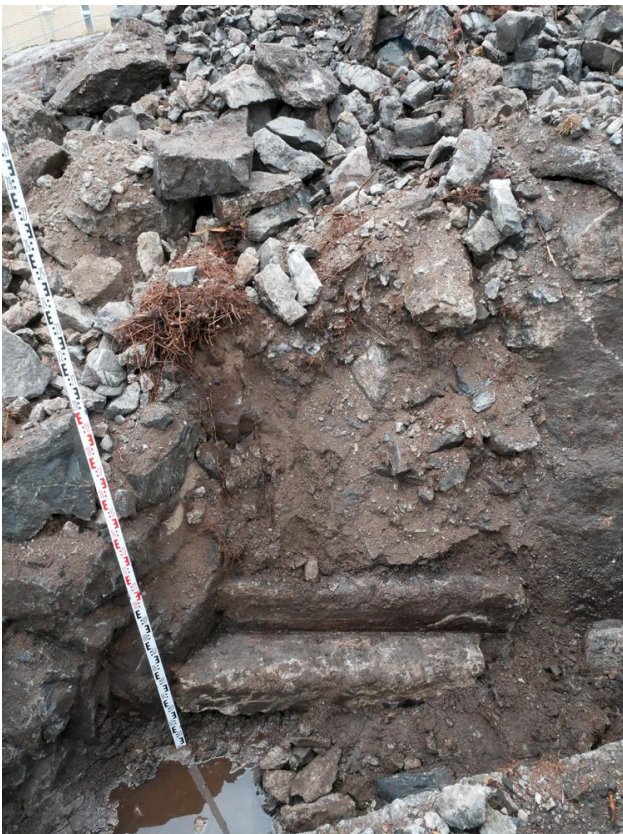
Mellunkylä, Humikkalantie 58 2017:87

Kuva 87. Keskinen hauta. Edelliset portaat kuvattuna alhaalta haudasta käsin. Kuvaussuunta W. 2.8.2017.

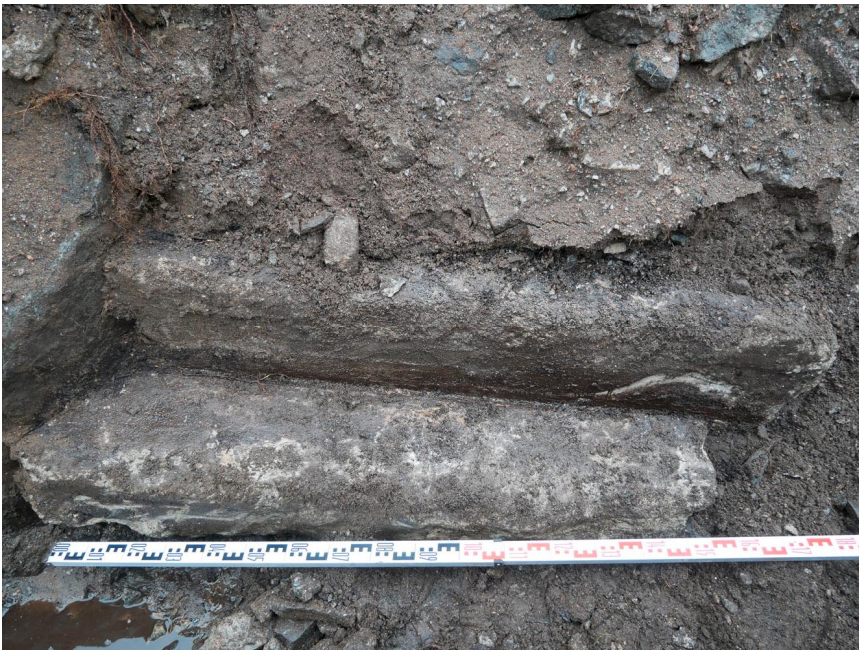
Mellunkylä, Humikkalantie 58 2017:86

Kuva 86. Keskinen hauta. Edellisen kuvan portaat. Kuvaussuunta SW. 2.8.2017.

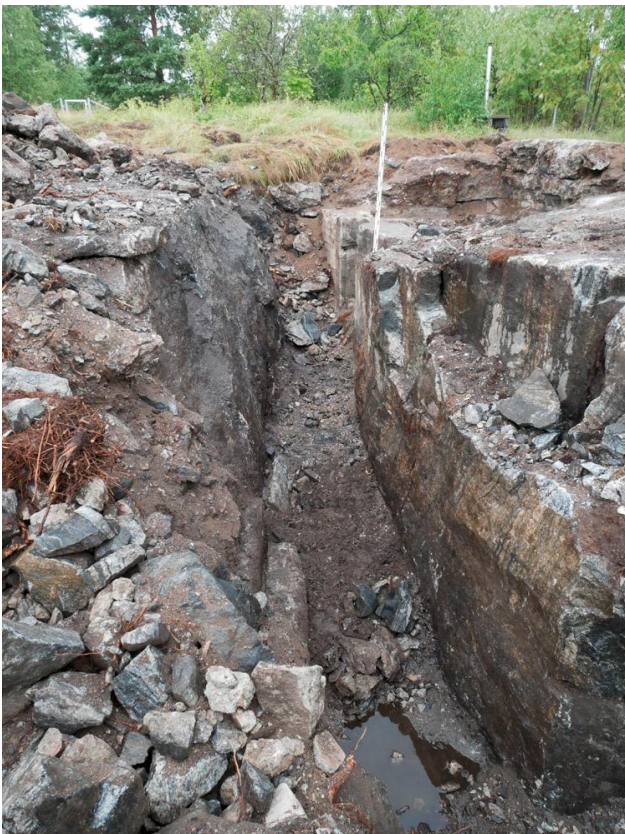
Mellunkylä, Humikkalantie 58 2017:88

Kuva 88. Keskinen hauta. Lähikuva edellisistä portaista. Kuvaussuunta SW. 2.8.2017.

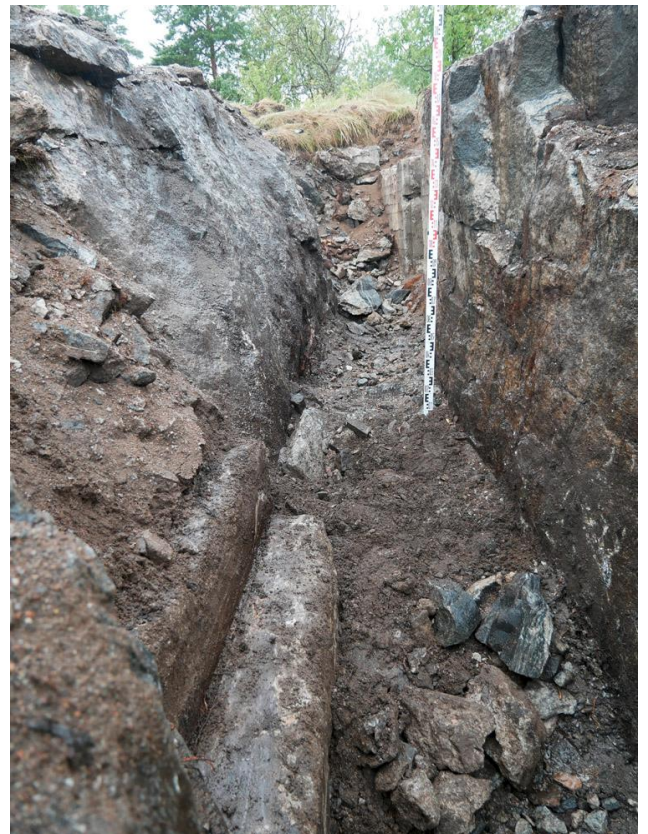
Mellunkylä, Humikkalantie 58 2017:89

Kuva 89. Keskinen hauta. Haudan länsiosa kuvattuna idästä ylhäältä käsin. Kuvaussuunta NW. 2.8.2017.
