HELSINKI

Mellunkylä, Humikkalantie 58

Ensimmäisen maailmansodan aikaisen Viaporin linnoituksen maarintaman tukikohdan VI:1:n (Mustikkamäki) maanrakennustöiden valvonta ja esiin tulleiden linnoitteiden dokumentointi 1.-3.8.2017

Helsingin kaupunginmuseo

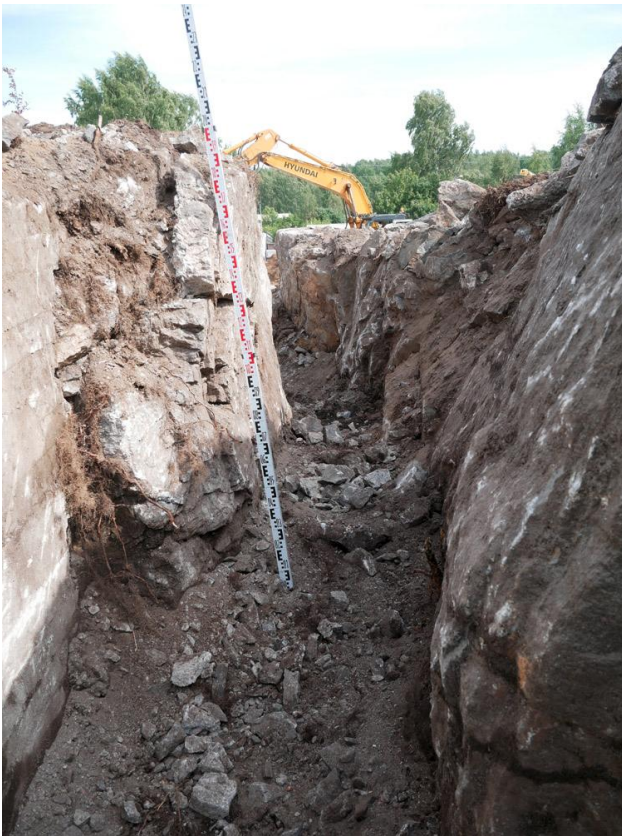
Mellunkylä, Humikkalantie 58 2017:90

Kuva 90. Keskinen hauta. Edellinen tilanne kuvattuna haudan pohjalta käsin. Kuvaussuunta NW. 2.8.2017.

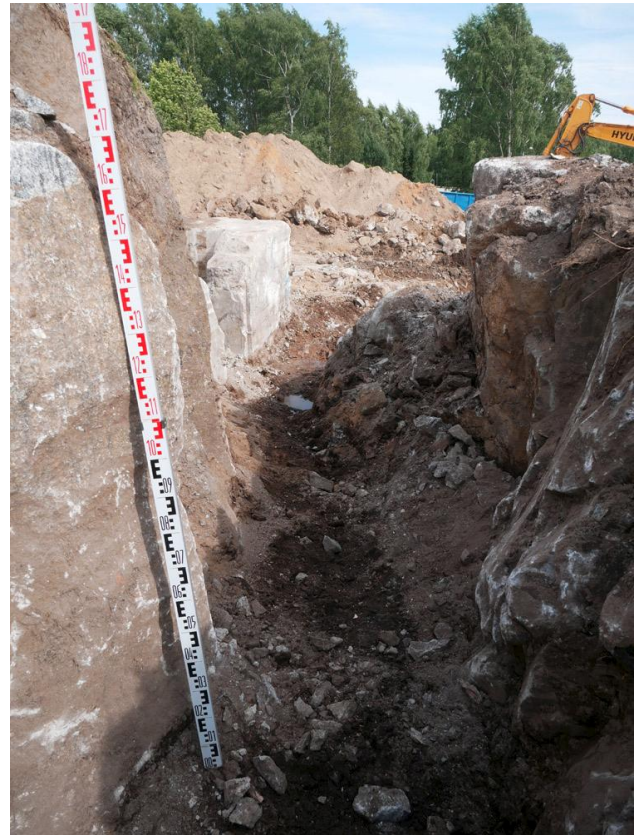
Mellunkylä, Humikkalantie 58 2017:91

Kuva 91. Keskinen hauta. Haudan keskiosaa portaiden kohdalla ennen niiden esille saamista. Kuvaussuunta ESE. 1.8.2017.

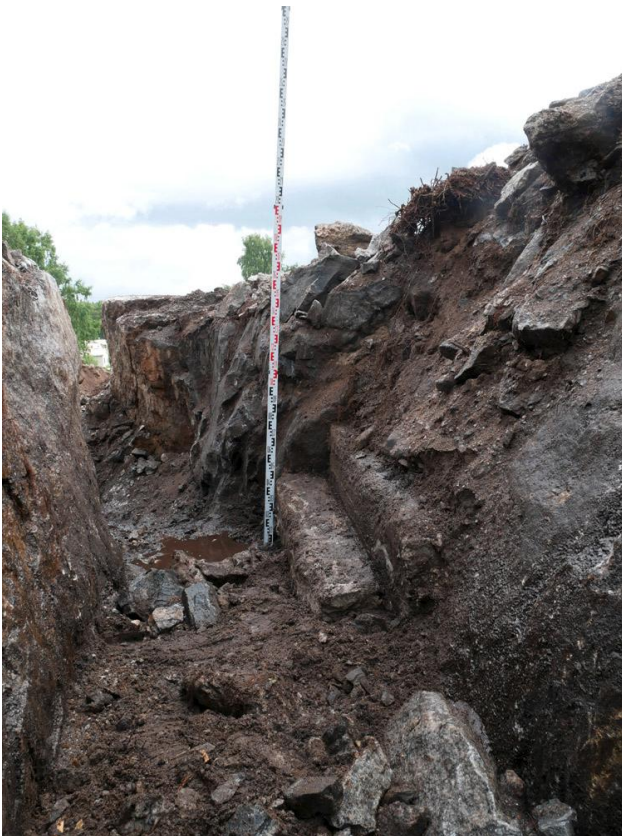
Mellunkylä, Humikkalantie 58 2017:93

Kuva 93. Keskinen hauta. Hautaa suojahuone II:n kohdalla ja länsipuolella. Kuvaussuunta E. 1.8.2017.

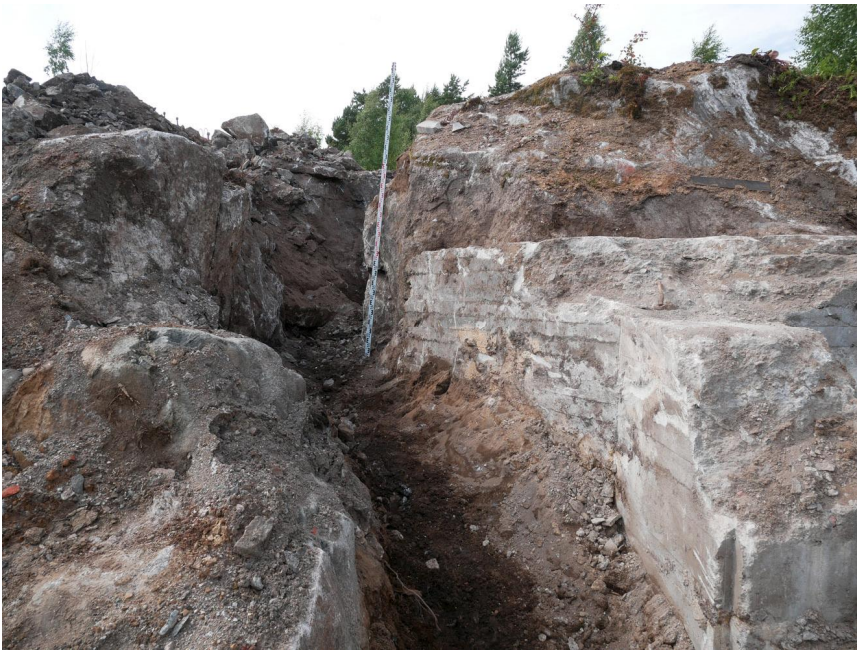
Mellunkylä, Humikkalantie 58 2017:92

Kuva 92. Keskinen hauta. Edellinen kohta portaiden esille kaivamisen jälkeen. Kuvaussuunta ESE. 2.8.2017.

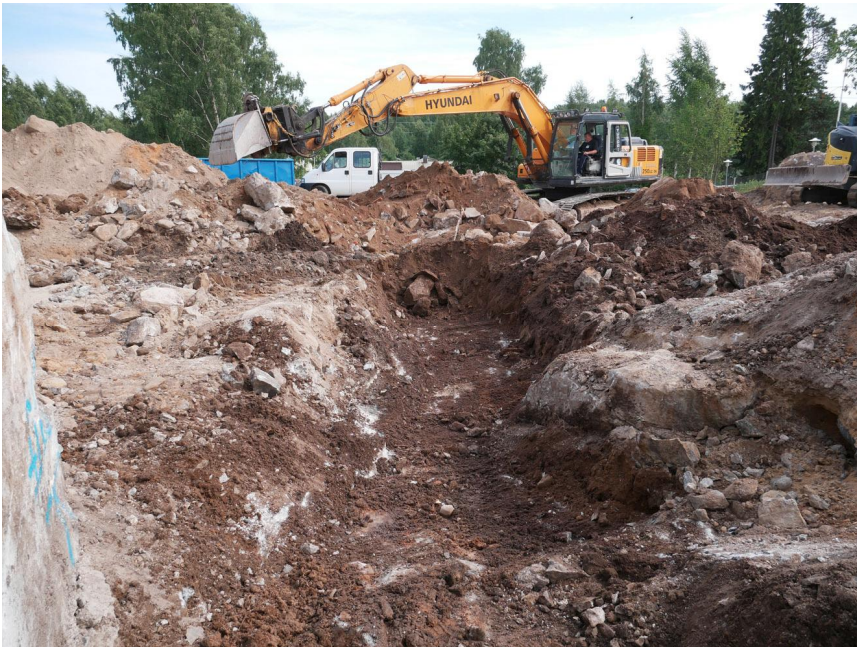
Mellunkylä, Humikkalantie 58 2017:94

Kuva 94. Keskinen hauta. Hauta suojahuone II:n kohdalla ja länsipuolella. Edellisen kuvan kohta kuvattuna vastakkaisesta suunnasta. Kuvaussuunta W. 1.8.2017.

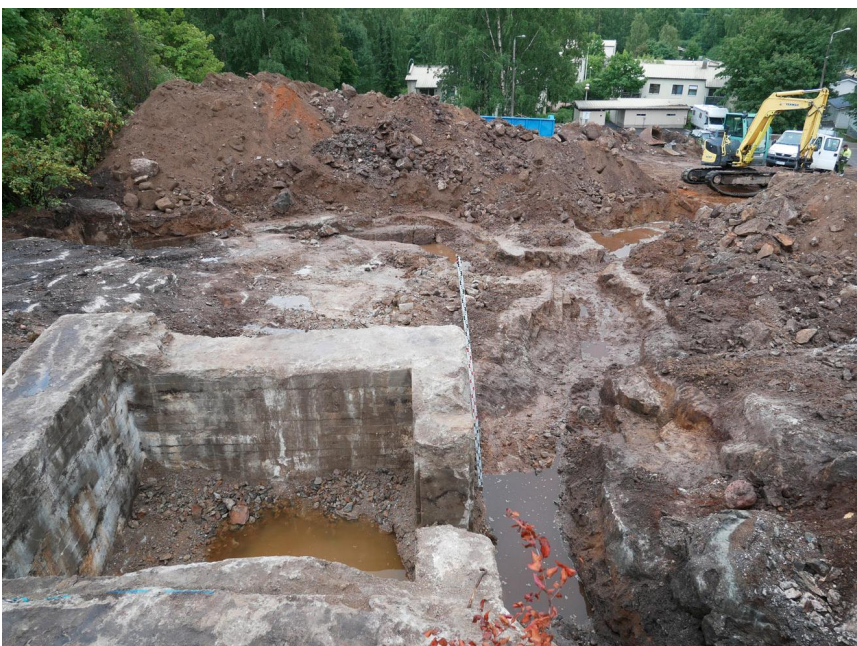
Mellunkylä, Humikkalantie 58 2017:95

Kuva 95. Keskinen hauta. Hauta suojahuoneen II kaakkoispuolella sen tyhjentämisen aikana. Kuvaussuunta SE. 2.8.2017.

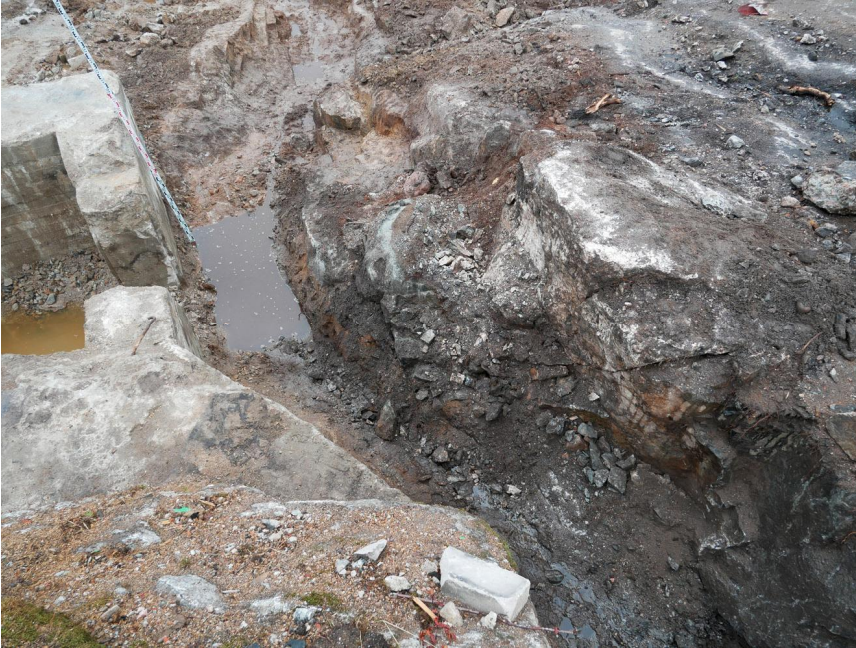
Mellunkylä, Humikkalantie 58 2017:96

Kuva 96. Keskinen hauta ja itäinen hauta. Hautojen alaosien kallioon louhitut osat on kaivettu esiin. Kuvaussuunta ESE. 2.8.2017.

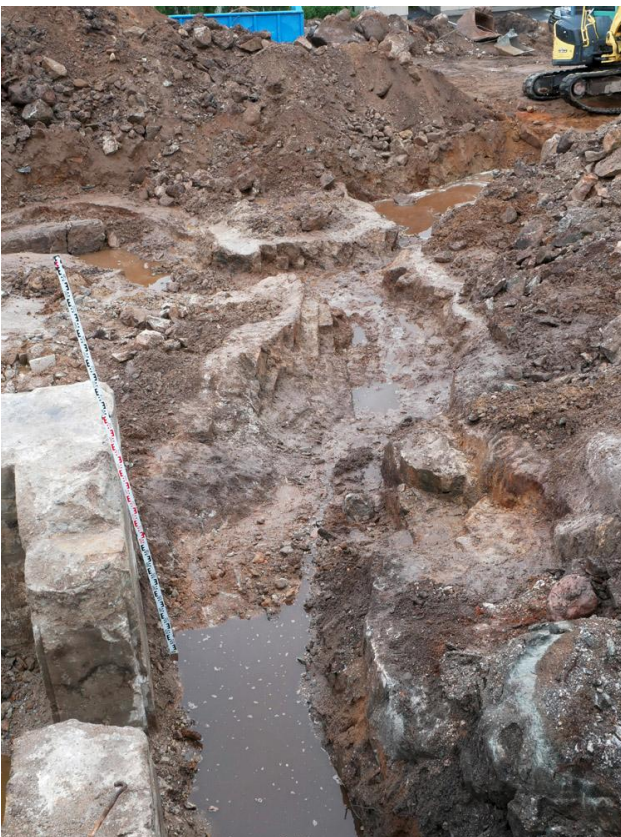
Mellunkylä, Humikkalantie 58 2017:97

Kuva 97. Keskinen hauta. Hauta suojarahune II:n edessä. Kuvaussuunta SE. 2.8.2017.

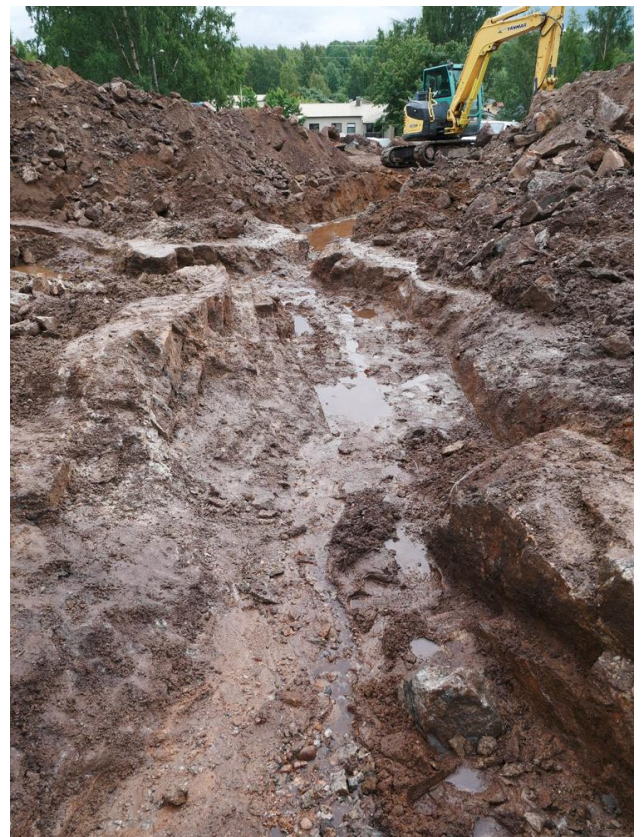
Mellunkylä, Humikkalantie 58 2017:98

Kuva 98. Keskinen hauta. Hauta suojarahuneesta II kaakkoon. Kuvan yläosassa se liittyy itäiseen pohjois-eteläsuuntaiseen hautaan. Kuvaussuunta ESE. 2.8.2017.

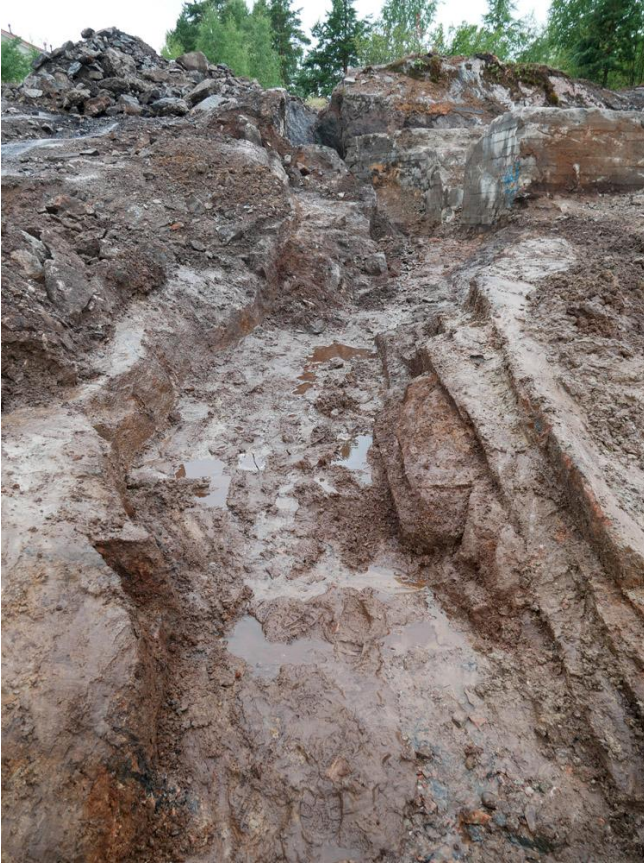
Mellunkylä, Humikkalantie 58 2017:99

Kuva 99. Keskinen hauta. Edellinen tilanne. Hauta kuvattuna haudan pohjalta. Kuvaussuunta ESE. 2.8.2017.

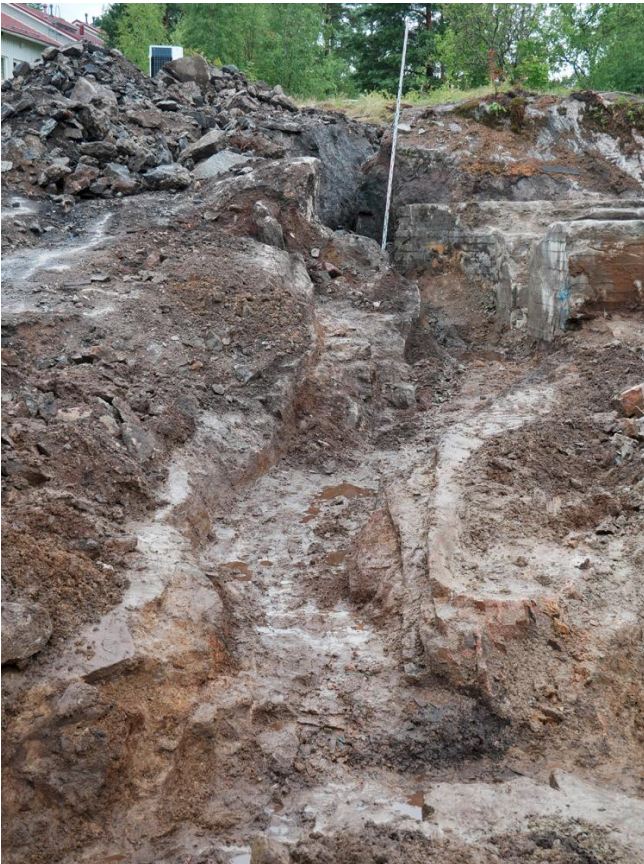
Mellunkylä, Humikkalantie 58 2017:100

Kuva 100. Keskinen hauta.
Edellinen kohta kuvattuna
vastakkaisesta suunnasta.
Kuvaussuunta WNW.
2.8.2017.

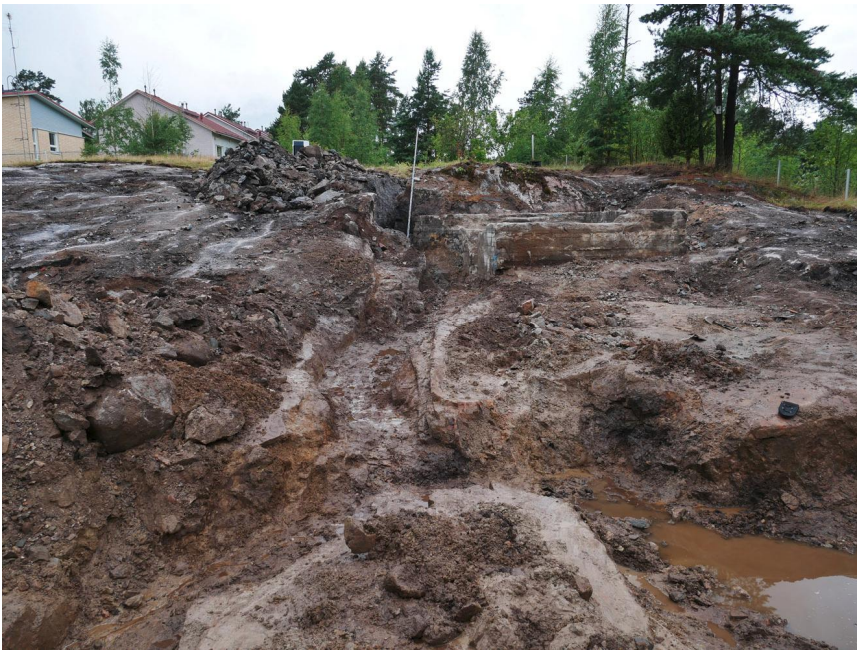
Mellunkylä, Humikkalantie 58 2017:101

Kuva 101. Keskinen hauta.
Edellinen kohta kuvattuna
hiukan eri kuvakulmasta.
Kuvaussuunta WNW.
2.8.2017

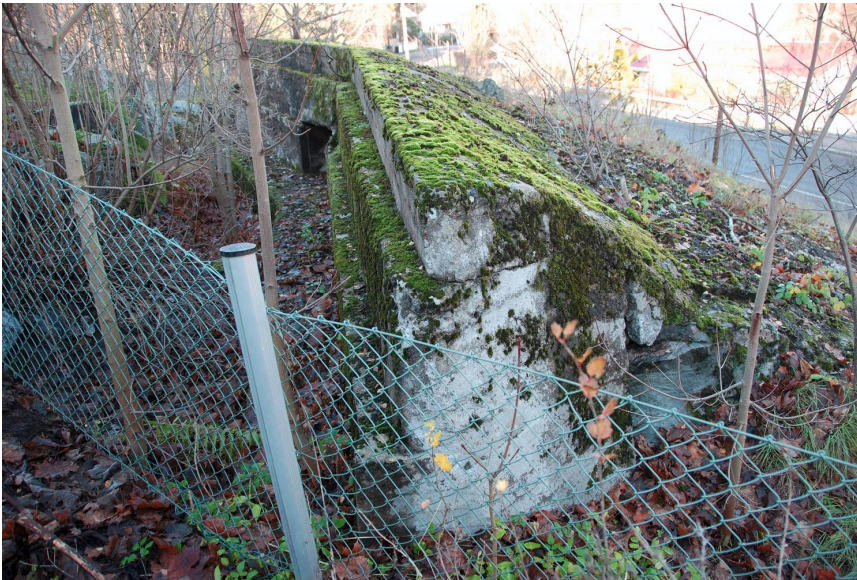
Mellunkylä, Humikkalantie 58 2017:102

Kuva 102. Keskinen hauta.
Edessä itäisen haudan
mutka, josta lähtee
luoteeseen keskinen hauta
suojahuonetta II kohti
Kuvaussuunta WNW.
2.8.2017.

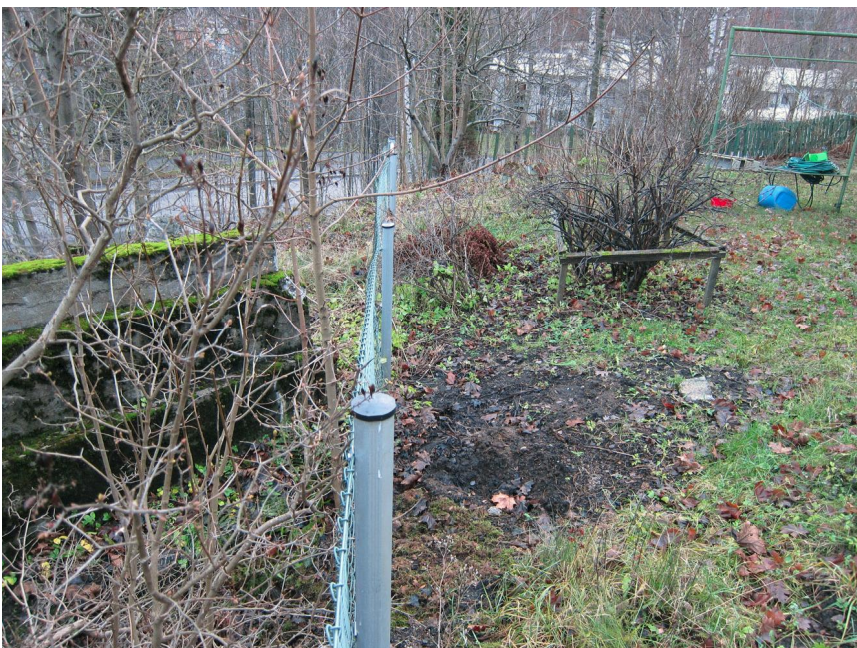
Mellunkylä, Humikkalantie 58 2017:103

Kuva 103. Itäinen hauta.
tontin ulkopuoella
Betonista rintasuojaa tontin
aidan pohjoispuolella
vuonna 2013.
Kuvaussuunta NNW.
11.11.2013.

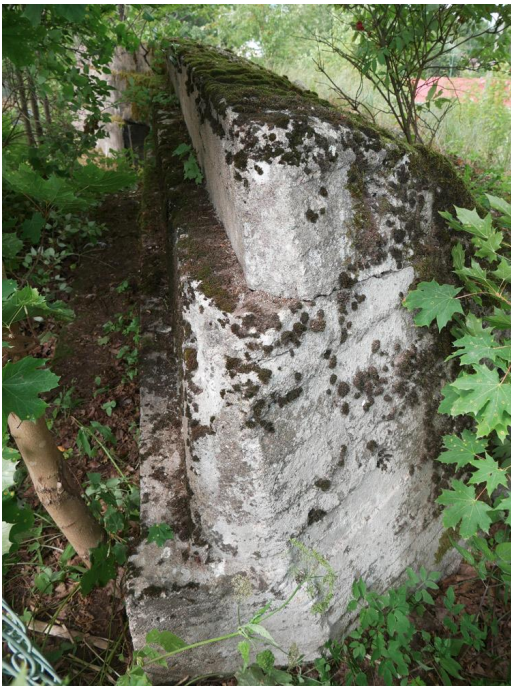
Mellunkylä, Humikkalantie 58 2017:104

Kuva 104. Itäinen hauta.
Edellisen kuvan rintasuojaa
on kuvan vasemmassa
reunassa tontin aidan
ulkopuolella vuonna 2011.
Oikeassa reunassa on
Laineen ristiriitaisten
tietojen hautaosuuden
kohta. Kuvaussuunta ESE.
28.11.2011.

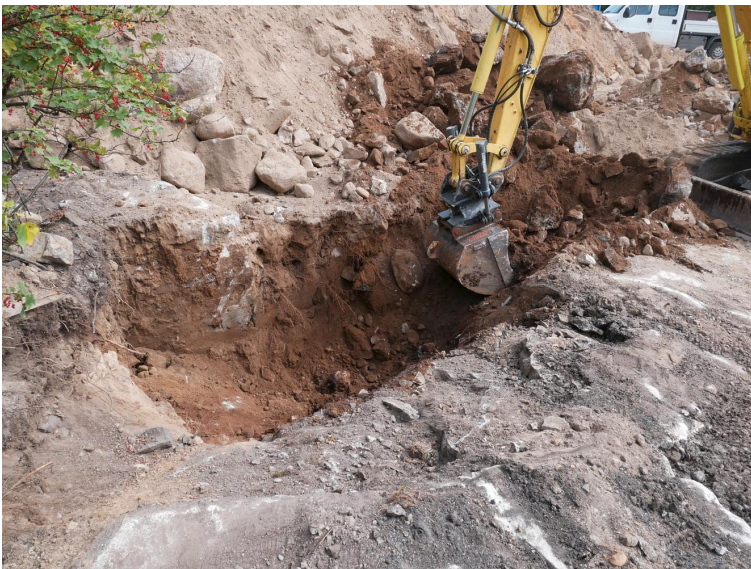
Mellunkylä, Humikkalantie 58 2017:105

Kuva 105. Itäinen hauta tontin ulkopuolella. Kuvan 103 tilanne vuonna 2017. Kuvaussuunta N. 1.8.2017.

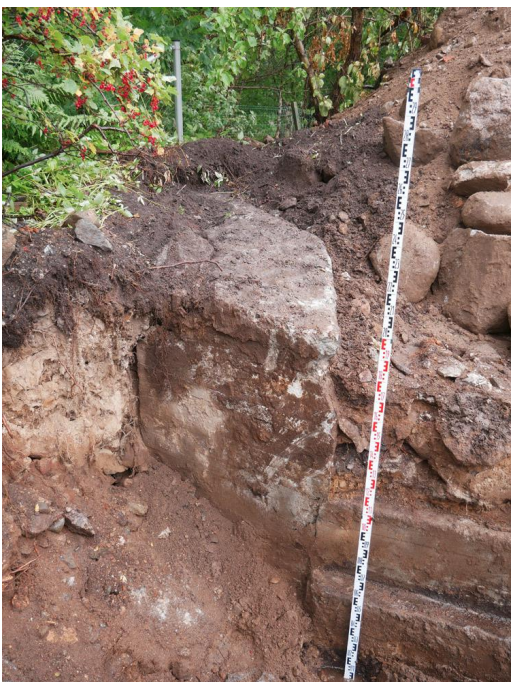
Mellunkylä, Humikkalantie 58 2017:106

Kuva 106. Itäinen hauta. Haudan pohjoispäätä kaivetaan esiin koneellisesti. Kuvan vasemmassa reunassa näkyy ilmeisesti tulipesäkkeen eteläseinä. Kuvaussuunta SE. 2.8.2017.

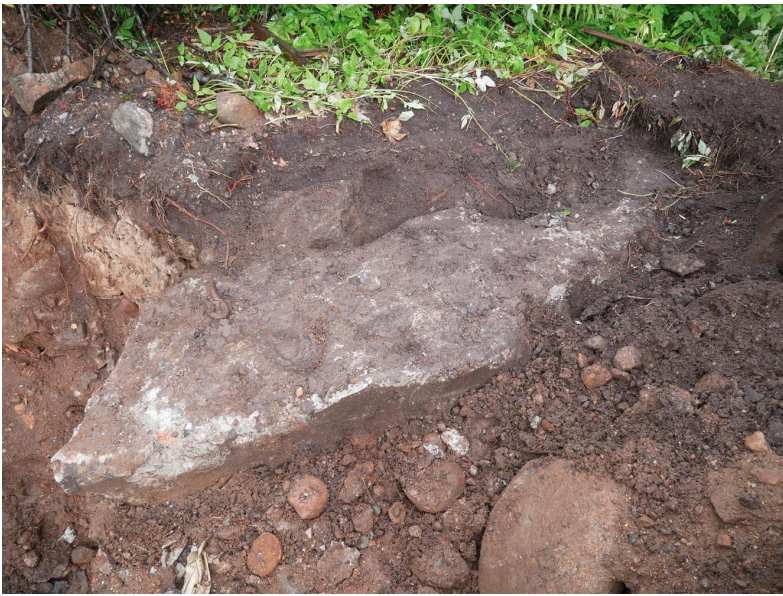
Mellunkylä, Humikkalantie 58 2017:107

Kuva 107. Itäinen hauta. Itäisen haudan pohjoispäässä sijainneen ilmeisesti tähystysaseman eteläseinä. Kuvaussuunta ENE. 2.8.2017.

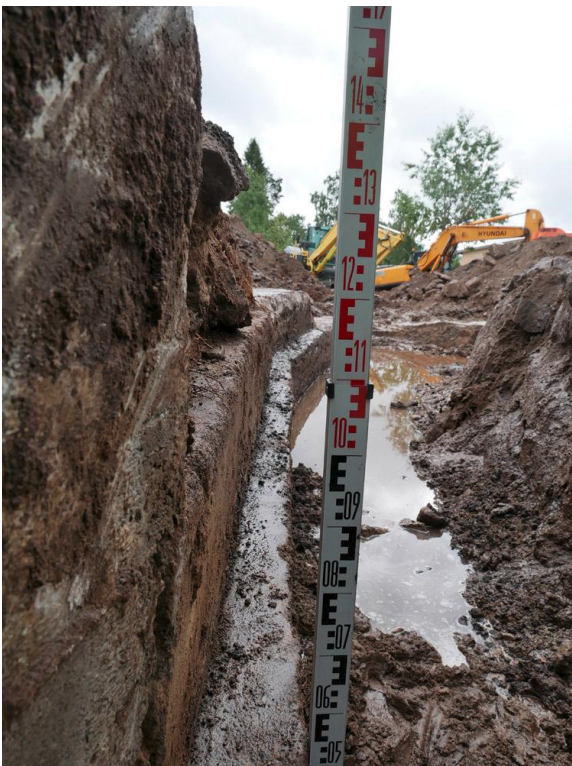
Mellunkylä, Humikkalantie 58 2017:108

Kuva 108. Itäinen hauta.
Edellinen tilanne.
Kuvaussuunta N. 2.8.2017.

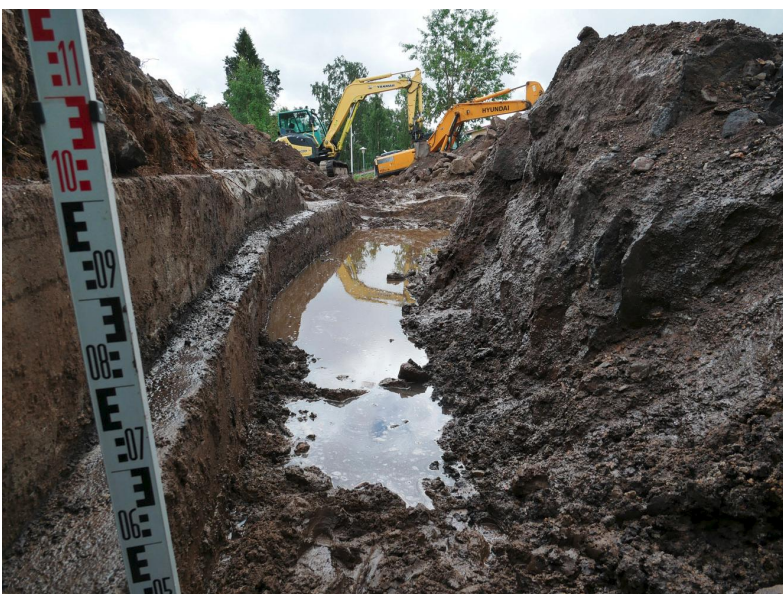
Mellunkylä, Humikkalantie 58 2017:109

Kuva 109. Itäinen hauta.
Puolustus suunnalla oli säilynyt haudan rintasuojan porrastettuja betonirakenteita. Länssiseinässä ei ollut merkkejä betoniseinästä.
Kuvaussuunta S. 2.8.2017.

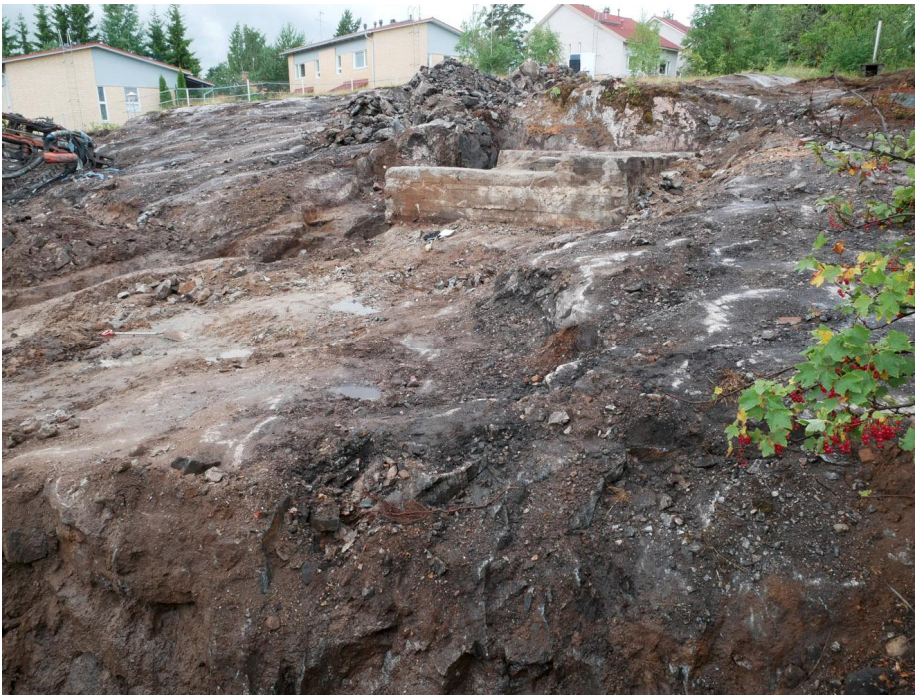
Mellunkylä, Humikkalantie 58 2017:110

Kuva 110. Itäinen hauta.
Edellinen tilanne. Itäisessä seinässä betonia oli säilynyt vain haudan rintasuojan alaosassa.
Kuvaussuunta S. 2.8.2017.

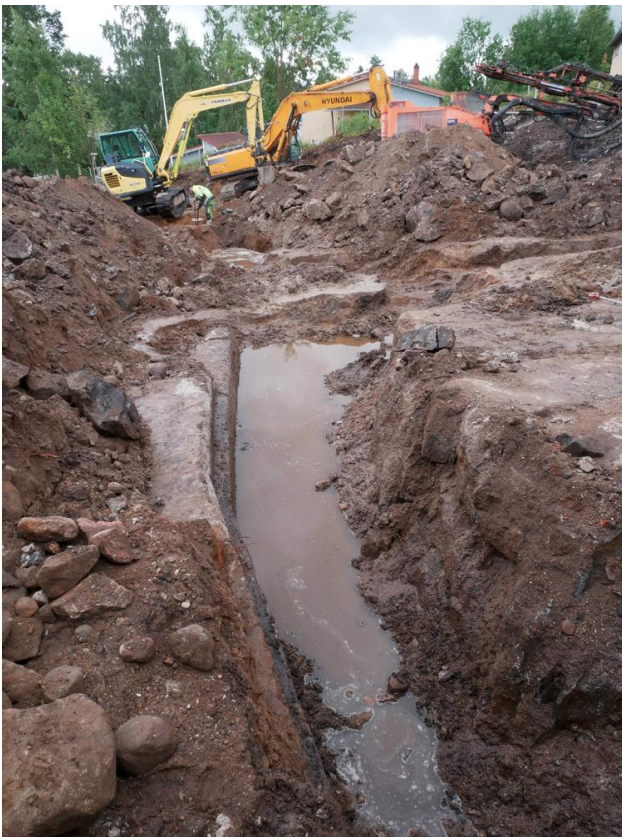
Mellunkylä, Humikkalantie 58 2017:111

Kuva 111. Itäinen hauta. Näkymä itäisen haudan pohjoispäästä kohti keskistä hautaa ja suojuhuoneita I ja II. Kuvaussuunta WSW. 2.8.2017.

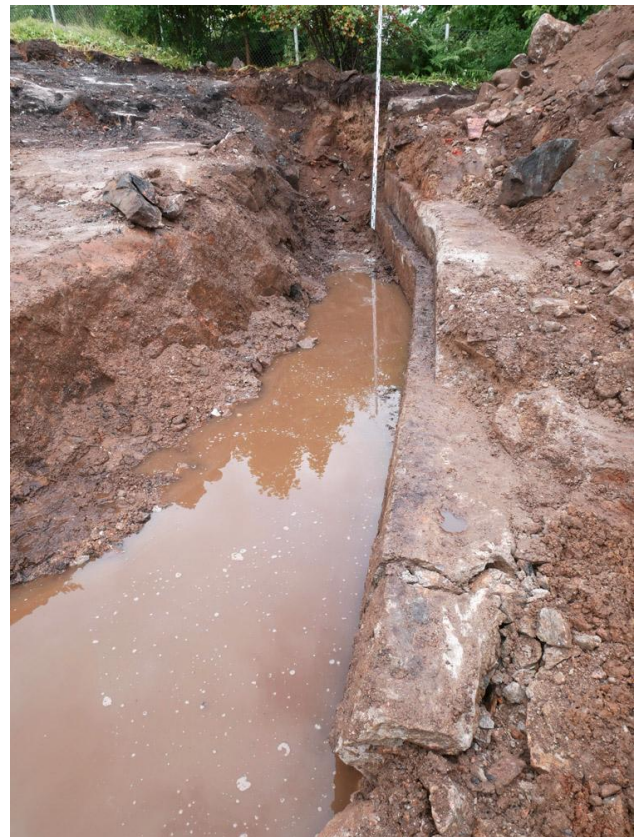
Mellunkylä, Humikkalantie 58 2017:112

Kuva 112. Itäinen hauta. Haudan keskiosaa ennen mutkaa ja yhtymistä keskiseen hautaan. Kuvaussuunta SSW. 2.8.2017.

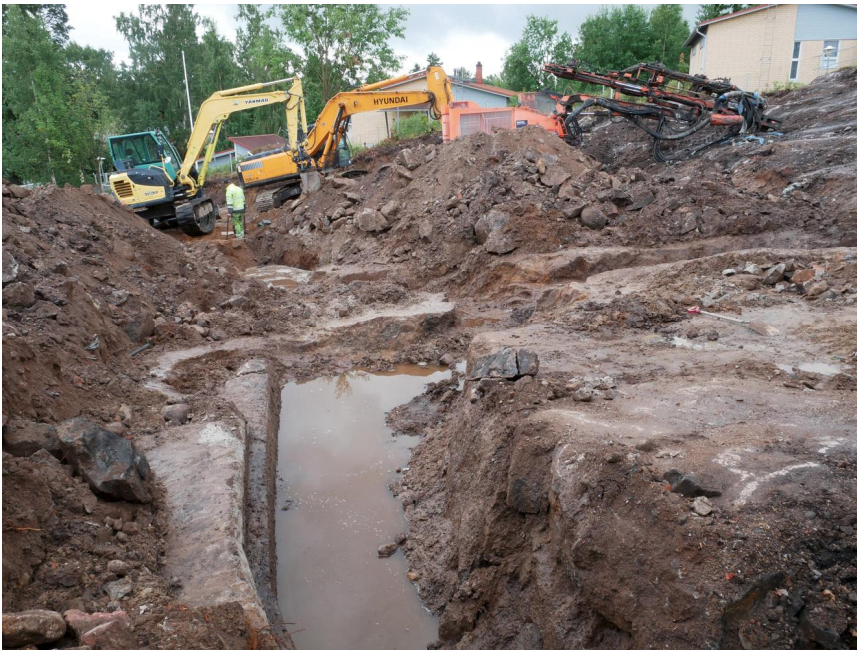
Mellunkylä, Humikkalantie 58 2017:113

Kuva 113. Itäinen hauta. Haudan pohjoisosaa. Latan oikealla puolella on tähystysasema. Puolustus suunnalla oli säilynyt rintasuojan porrastettuja betonirakenteita. Ne loppuivat kuvan alareunassa. Kuvaussuunta N. 2.8.2017.

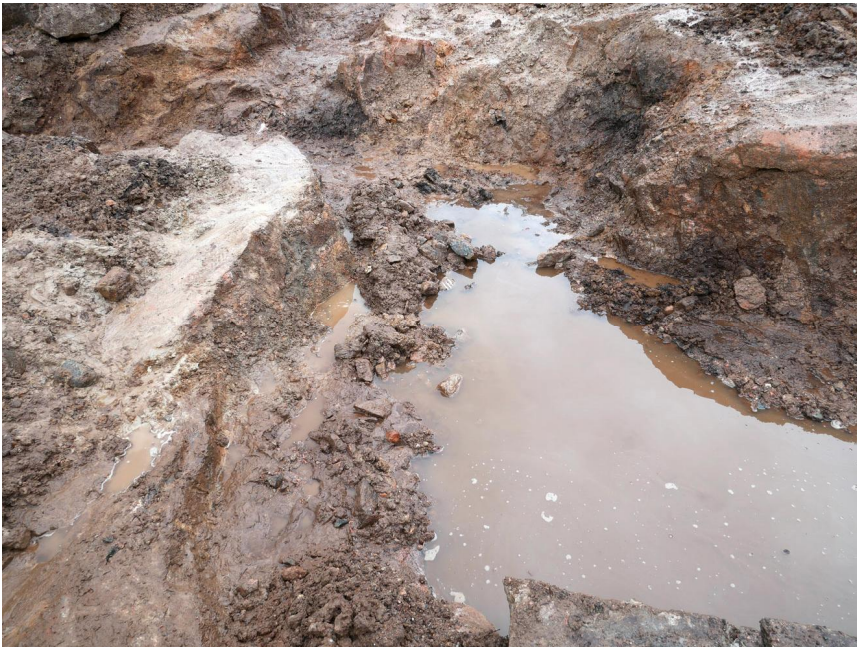
Mellunkylä, Humikkalantie 58 2017:114

Kuva 114. Itäinen hauta.
Haudan keskiosa.
Kuvaussuunta SSW.
2.8.2017.

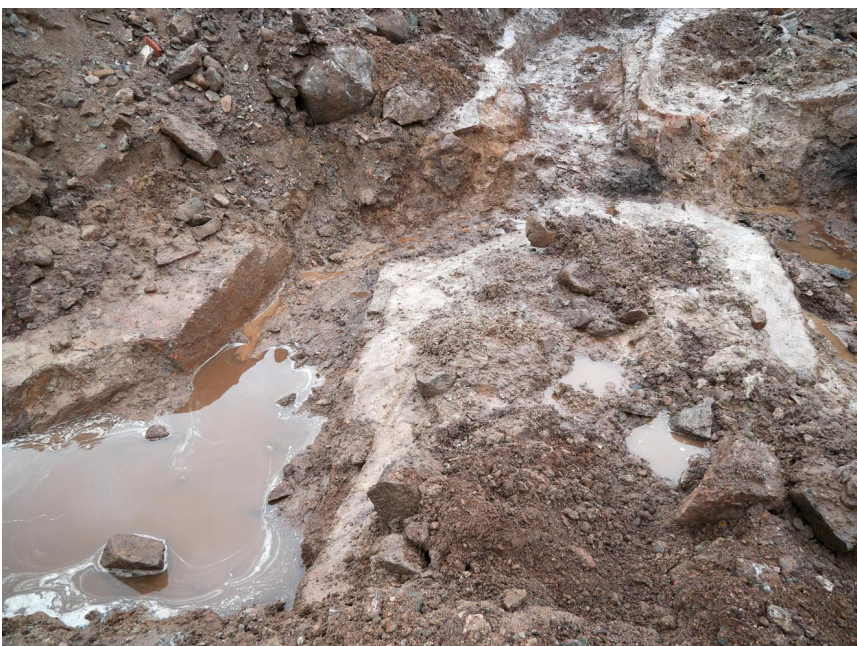
Mellunkylä, Humikkalantie 58 2017:115

Kuva115. Itäinen hauta.
Haudan mutkan
pohjoisosa. Kuvan
yläreunassa alkaa
keskinen hauta.
Kuvaussuunta W.
2.8.2017.

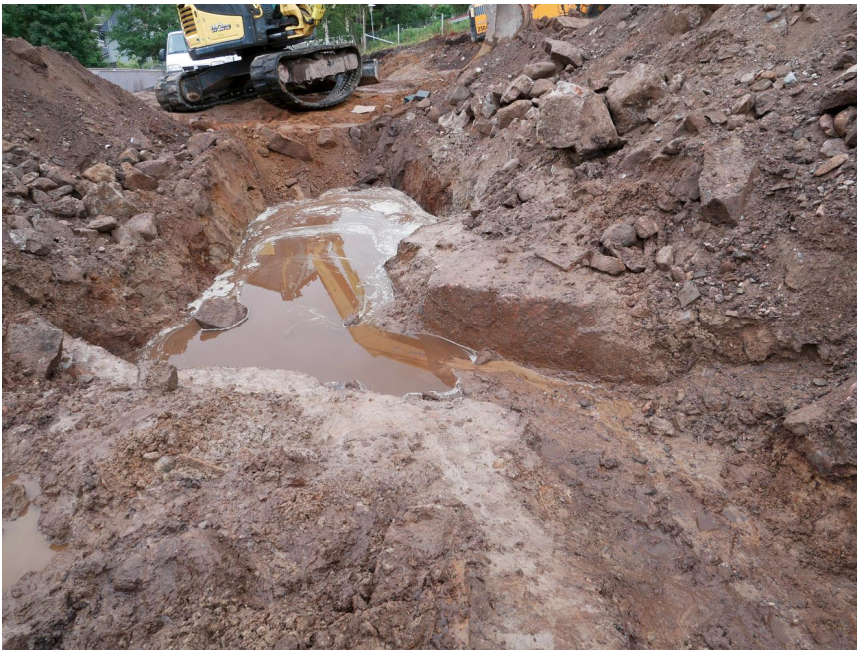
Mellunkylä, Humikkalantie 58 2017:116

Kuva 116. Itäinen hauta.
Haudan mutka. Kuvan
yläreunassa alkaa
keskinen hauta.
Kuvaussuunta WNW.
2.8.2017.

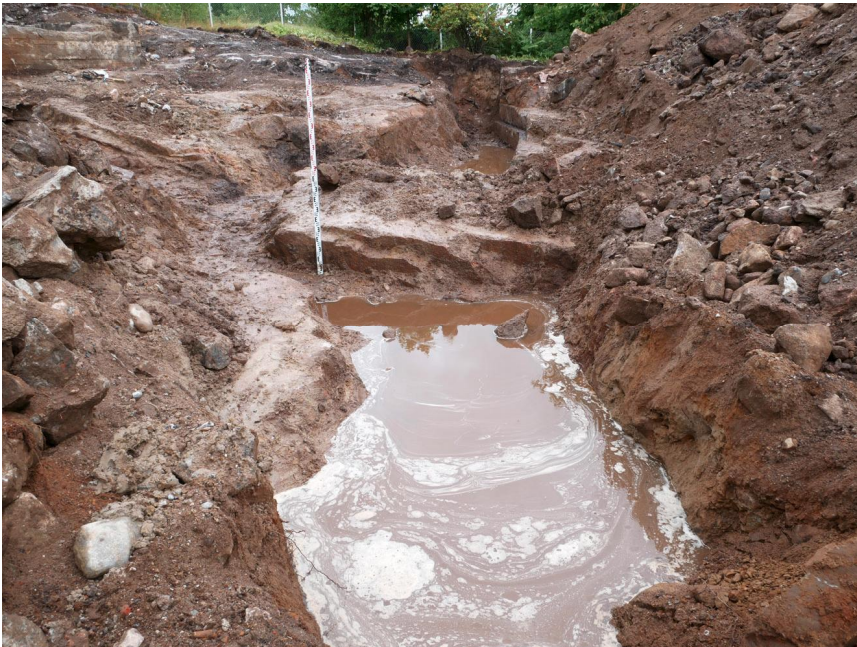
Mellunkylä, Humikkalantie 58 2017:117

Kuva 117. Itäinen hauta. Haudan eteläosa mutkan jälkeen. Kohdassa kallio häviää pääosin luonnollisen hiekan alle. Kuvaussuunta S. 2.8.2017.

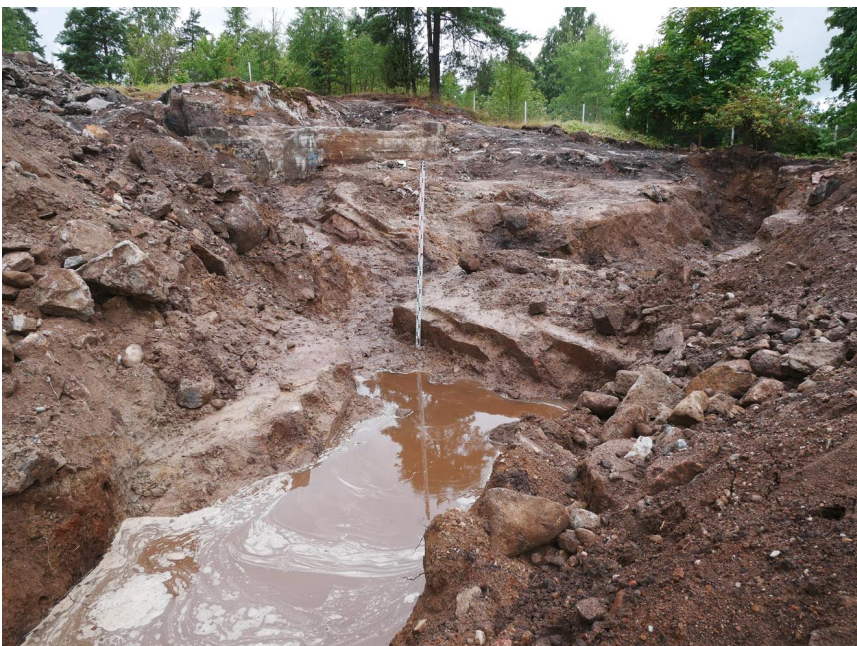
Mellunkylä, Humikkalantie 58 2017:118

Kuva 118. Itäinen hauta. Edellinen kohta kuvattuna vastakkaisesta suunnasta. Kuvaussuunta N. 2.8.2017.

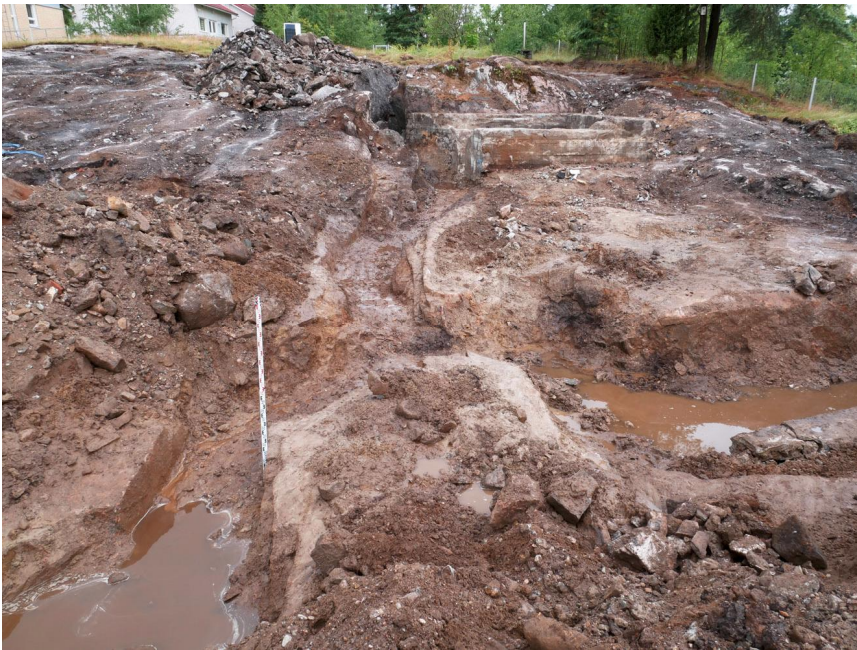
Mellunkylä, Humikkalantie 58 2017:119

Kuva 119. Itäinen hauta. Itäinen hauta, keskisen haudan itäpuolisko ja suojahuone II. Kuvaussuunta NW. 2.8.2017.

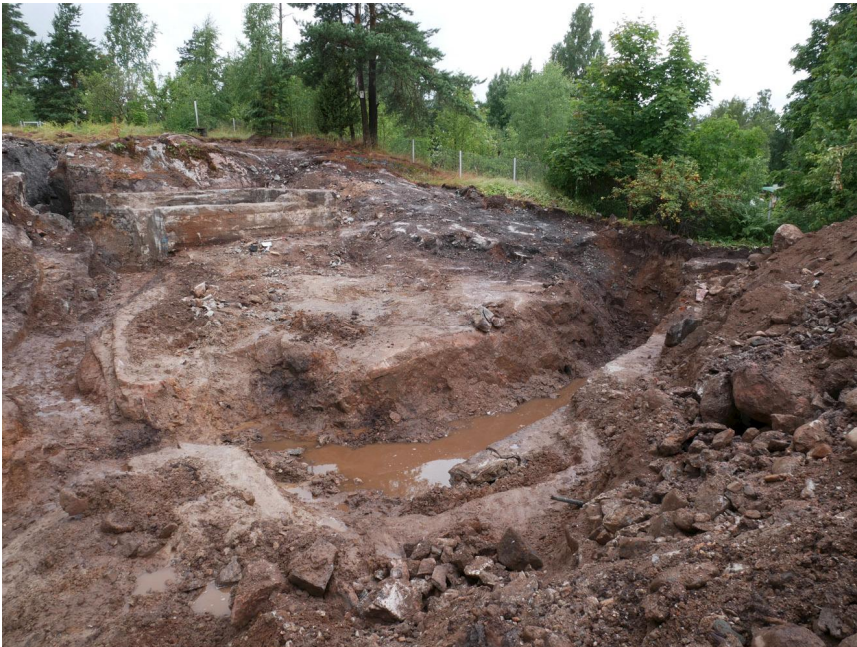
Mellunkylä, Humikkalantie 58 2017:120

Kuva 120. Itäinen hauta, keskinen hauta ja suojahuone II. Kuvassa näkyy itäisen haudan keskiosa, keskisen haudan itäosa ja suojahuone II. Kuvaussuunta WNW. 2.8.2017.

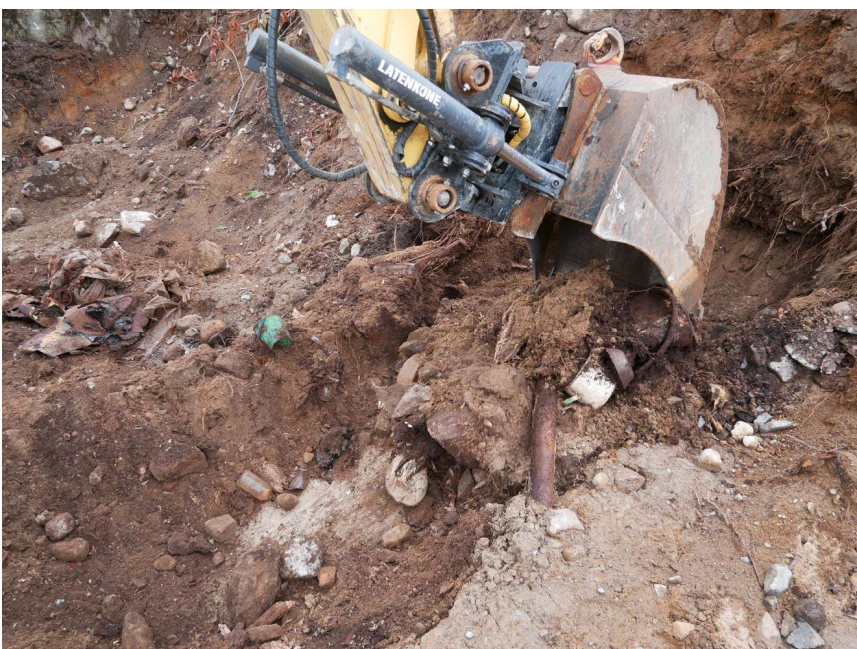
Mellunkylä, Humikkalantie 58 2017:122

Kuva 122. Eteläinen hauta. Eteläistä hautaa kaivetaan koneellisesti suojahuoneen III itäpuolella lähellä tontin etelärajan. Jo kaivetun alueen eteläprofiilia suoristettaessa ja syvemmälle kaivettaessa tuli pohjalle saakka uudempaa roskaa. Kuvaussuunta SE. 2.8.2017.

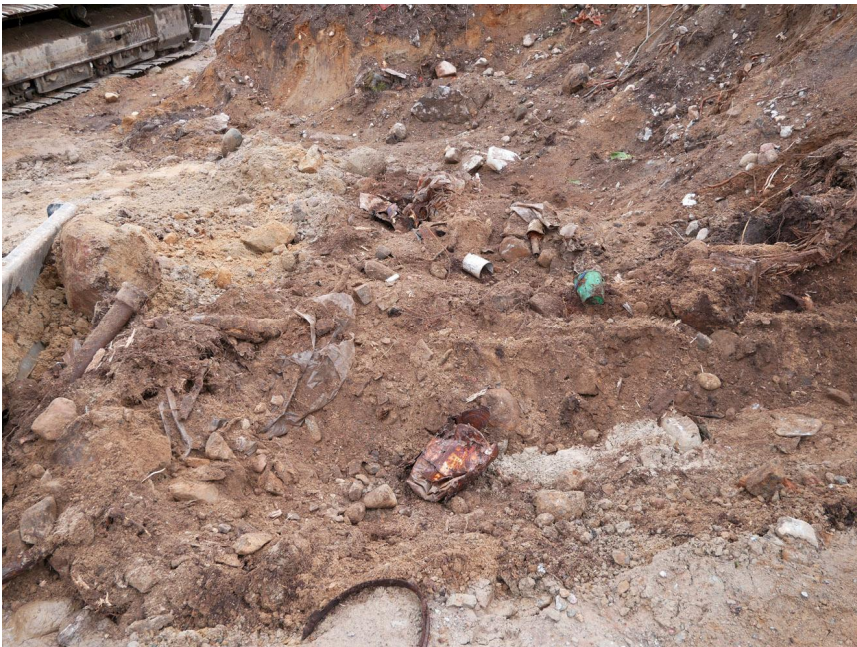
Mellunkylä, Humikkalantie 58 2017:123

Kuva 123. Eteläinen hauta.
Edellinen tilanne.
Kuvaussuunta SE.
2.8.2017.

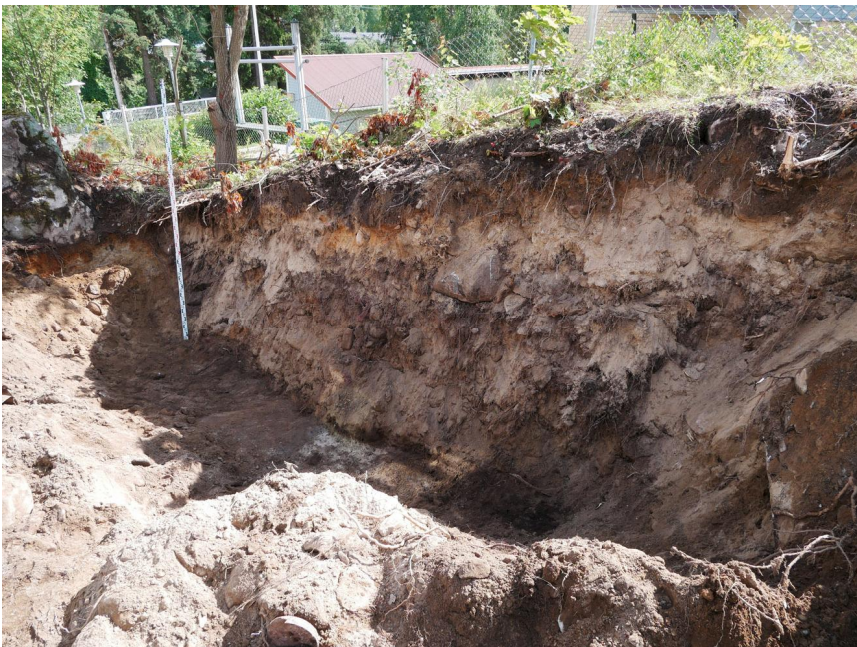
Mellunkylä, Humikkalantie 58 2017:124

Profiilin kerrosten ja maakiven viereisten kerrosten perusteella näyttää, että Itäinen ja Eteläinen hauta ovat menneet kartan 2 mukaisesti. Profiilinja on sijainnut Eteläisen haudan keskellä pituussuuntaisesti viistosti.

Kuva 124. Eteläinen hauta.
Haudan kohdalla pitkittäin
tehty profiili. Profiilin
pohjalla on etelässä ison
maakiven kohdalla
puhdasta hiekkaa lähes
maapinnalle saakka ja
profiilin keskiosassa kallio.
Kuvaussuunta SE.
2.8.2017.

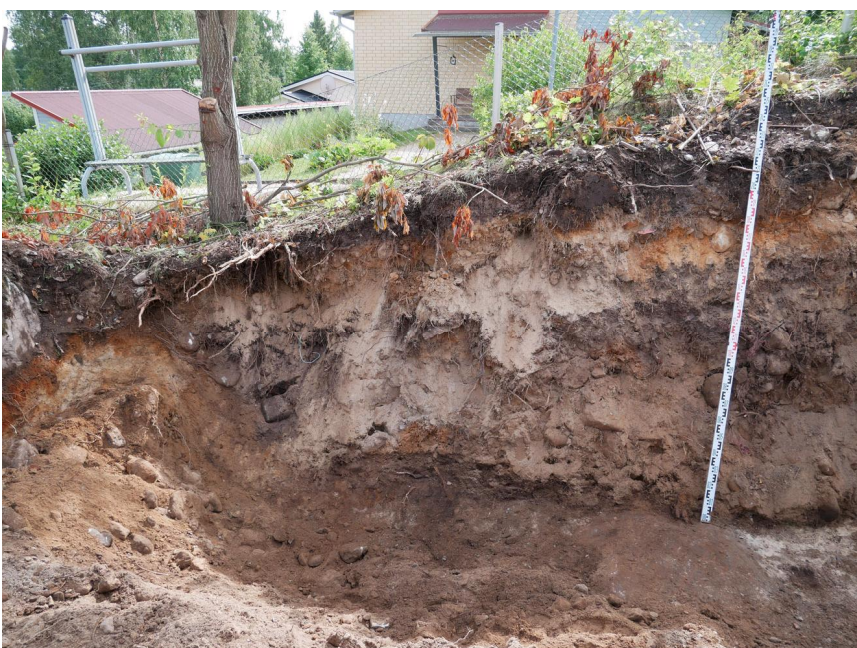
Mellunkylä, Humikkalantie 58 2017:125

Kuva 125. Eteläinen hauta.
Haudan profiilin itäpää.
Kuvaussuunta SW
2.8.2017.

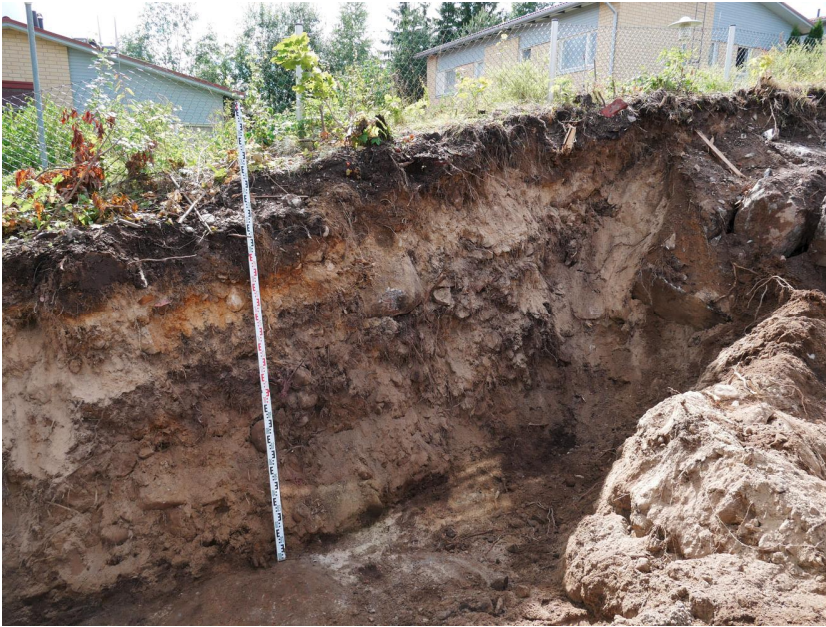
Mellunkylä, Humikkalantie 58 2017:126

Kuva 126. Eteläinen hauta.
Haudan profiilin länsipää.
Kuvan oikeassa reunassa
alkaa jo suojuhuone III.
Kuvaussuunta SWS.
2.8.2017.

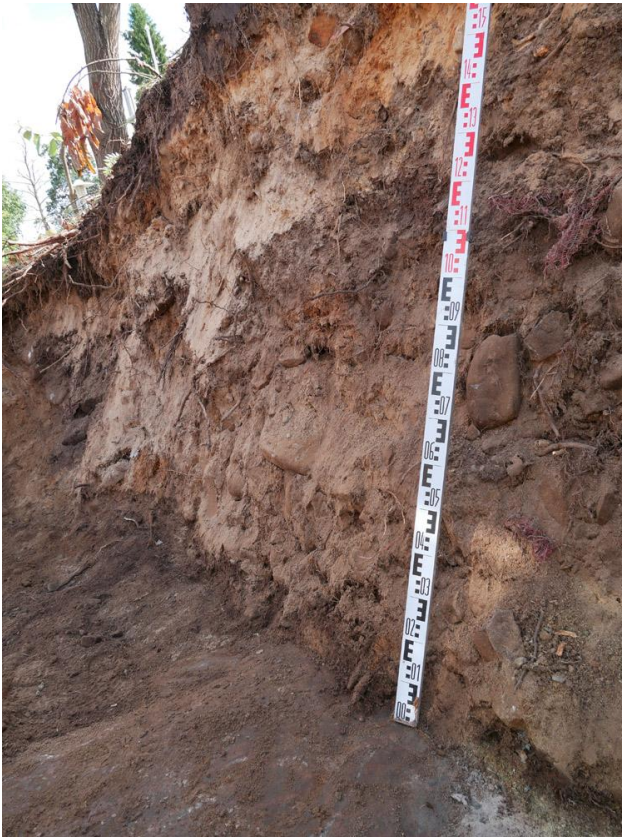
Mellunkylä, Humikkalantie 58 2017:127

Kuva 127. Eteläinen hauta.
Lähikuva profiilin keskiosan
alaosasta. Kuvaussuunta
SE. 2.8.2017.

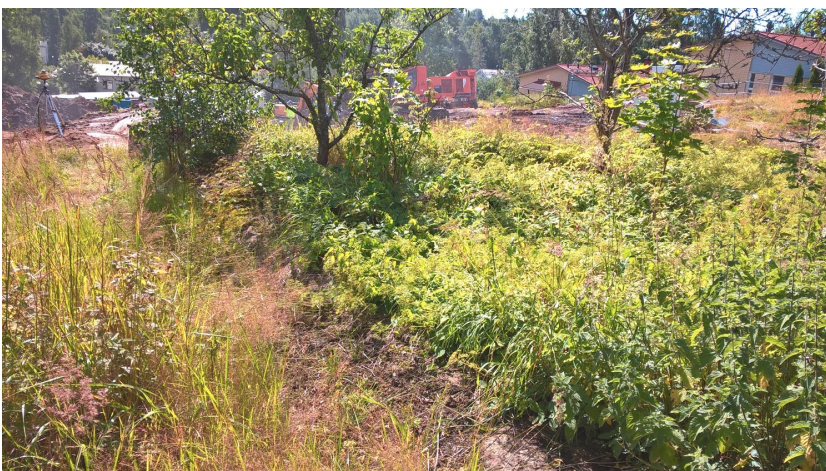
Mellunkylä, Humikkalantie 58 2017:128

Kuva 128. Läntinen hauta.
Kuvaussuunta ESE.
3.8.2017.

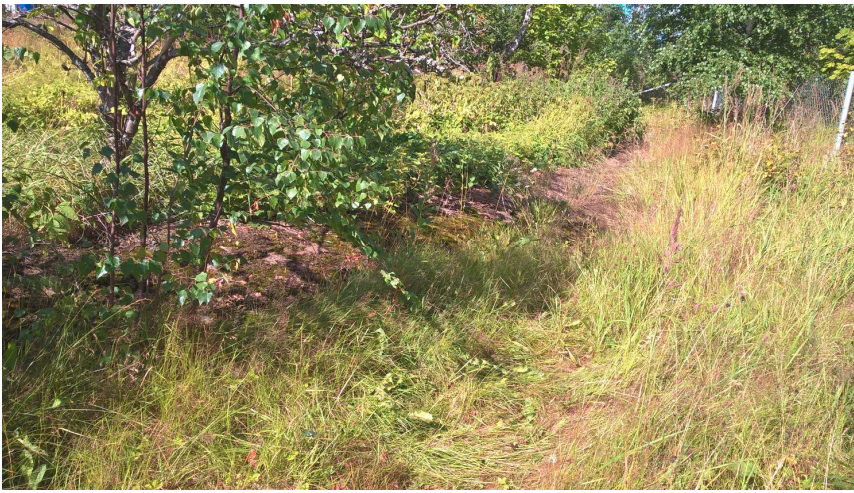
Mellunkylä, Humikkalantie 58 2017:129

Kuva 129. Läntinen hauta. Edellinen kohta vastakkaiseen suuntaan kuvattuna. Kuvaussuunta WNW. 3.8.2017.

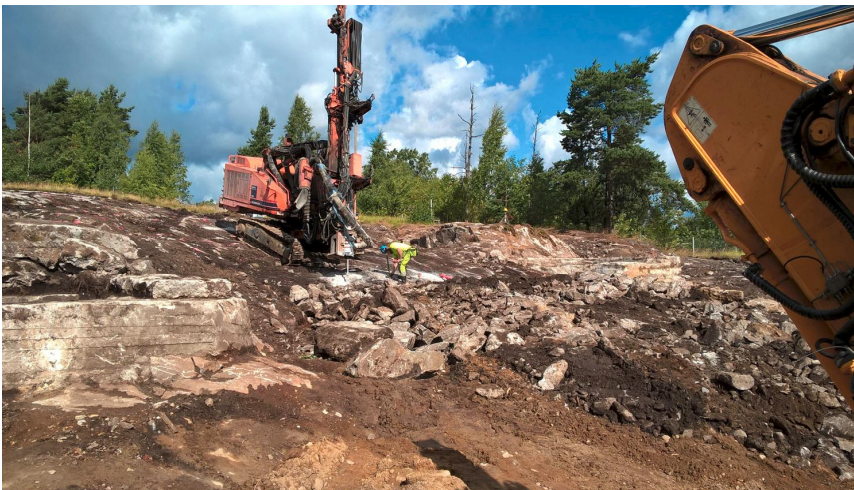
Mellunkylä, Humikkalantie 58 2017:130

Kuva 130. Työkuva. Kallion poraus on aloitettu. Kuvaussuunta NW. 3.8.2017.
