HELSINKI

Mellunkylä, Humikkalantie 58

Ensimmäisen maailmansodan aikaisen Viaporin linnoituksen maarintaman tukikohdan VI:1:n (Mustikkamäki) maanrakennustöiden valvonta ja esiin tulleiden linnoitteiden dokumentointi 1.-3.8.2017

Helsingin kaupunginmuseo

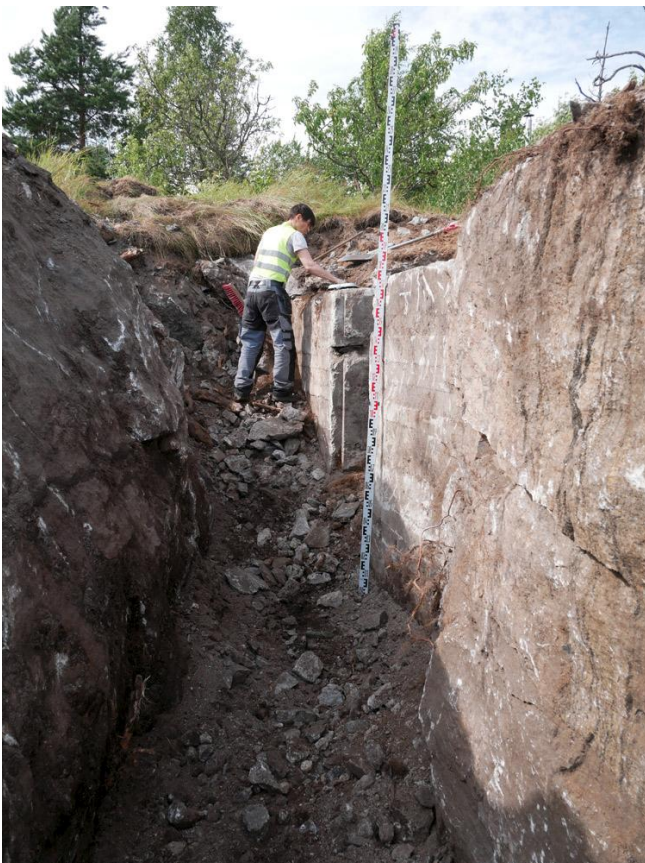
Mellunkylä, Humikkalantie 58 2017:131

Kuva 131. Työkuva. Heini Hämäläinen puhdistaa suojuhuone I:n länsiseinää kuvausta ja dokumentointia varten. Kuvaussuunta SW. 1.8.2017.

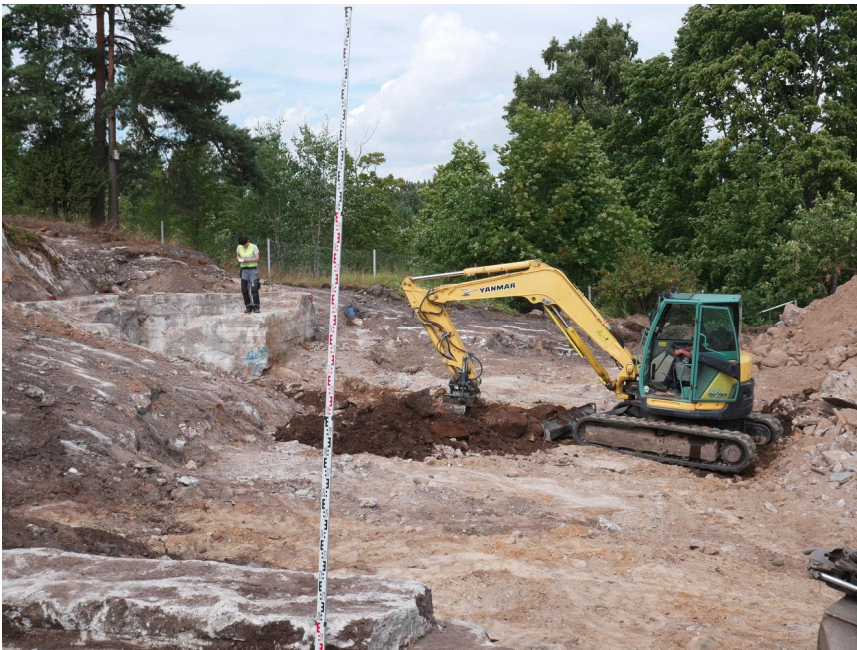
Mellunkylä, Humikkalantie 58 2017:132

Kuva 132. Työkuva. Heini Hämäläinen tekee muistiinpanoja suojahuone II:sta. Kuvaussuunta N. 1.8.2017.

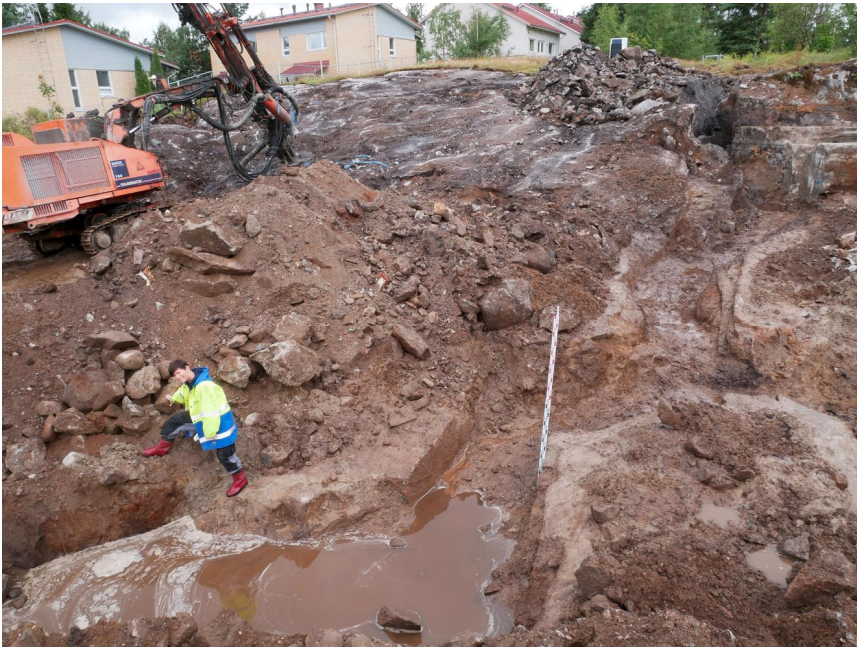
Mellunkylä, Humikkalantie 58 2017:133

Kuva 133. Työkuva. Keskisen haudan ja itäisen haudan esille kaivamisen aikana vettä satoi runsaasti. Kuvassa Heini Hämäläinen. Kuvaussuunta W. 2.8.2017.
