HELSINKI

Pohjois-Haaga, Runar Schildtin puisto

Ensimmäisen maailmansodan aikaisen yhdyntien maanrakennustyön valvonta ja dokumentointi 23.8.2017

Helsingin kaupunginmuseo

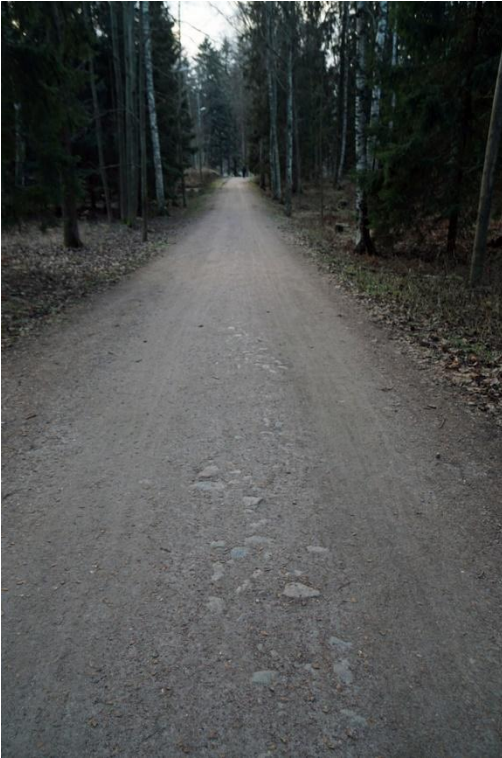
Kuva 1. Runar Schildtin puiston länsiosassa sijainneen pohjois-eteläsuuntaisen tykkitie/yhdystien eteläosa vuonna 2014. Vuonna 2017 dokumentointikohta sijaitsi taustalla tien vasemmalla puolella näkyvän kallion etupuolella tiellä. Edessä näkyy kiviä, joita pilkoitti tällä tiellä paikoitellen. Kuvaussuunta SSW. 1.12.2014.

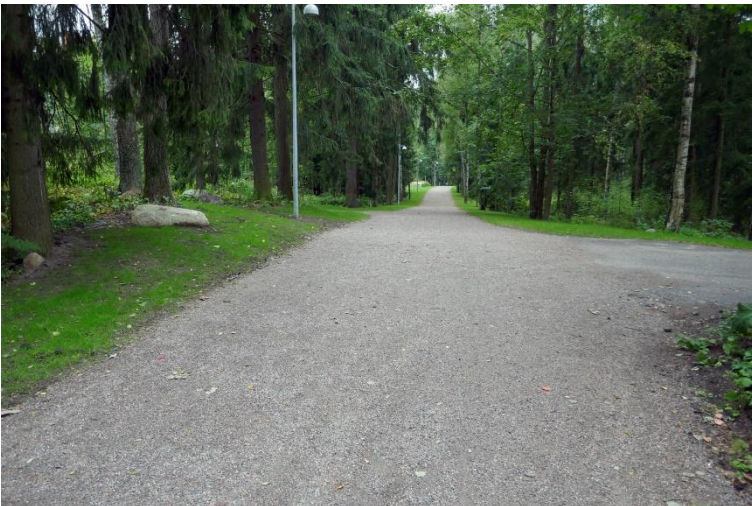
Kuva 2. Sama kohta vuonna 2016 hiukan pohjoisempaa kuvattuna. Aiemmin tien länsipuolella olleet valotolpat on korvattu uusilla tien itäpuolella olevilla valotolpilla. Niiden sähkökaapelit oli myös siirretty tien itäreunaa. Samaan kaivantoon laitettiin valmiiksi sähköverkon kaapeleille suojakuoret. Tien pinta on uudistettu ja pientareet on nurmetettu. Kuvaussuunta SW. 23.8.2016.

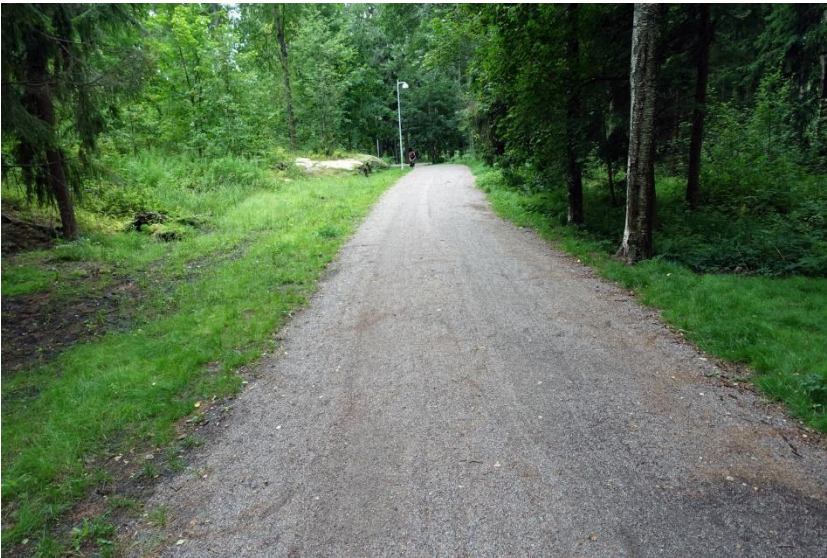
Kuva 8. Dokumentointikohta kuvan keskellä. Tien itäpuolelle, kuvassa vasemmalla, jäi vesi seisomaan. Sen poistamiseksi tien poikki kaivettiin putkelle kaivanto, jonka aikana tutkittiin tien rakenteita. Kuvaussuunta SSW. 16.8.2017.

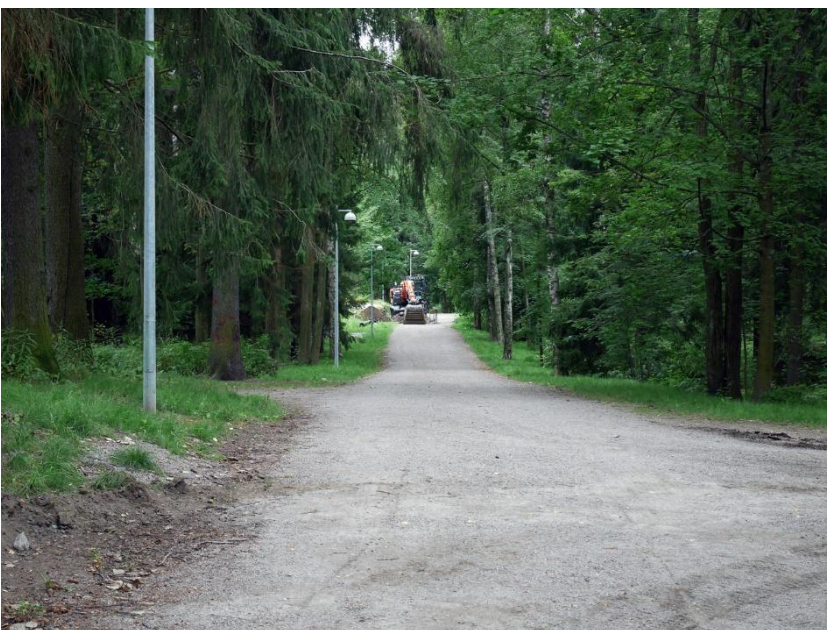
Kuva 9. Ensimmäinen kuoppa. Kaivinkone on tien itäpuoliskolle tehdyn kuopan kohdalla. Tie kaivettiin kahdessa osassa, koska se oli pidettävä kulkukelpoisensa koko ajan. Kuvaussuunta SSW. 23.8.2017.

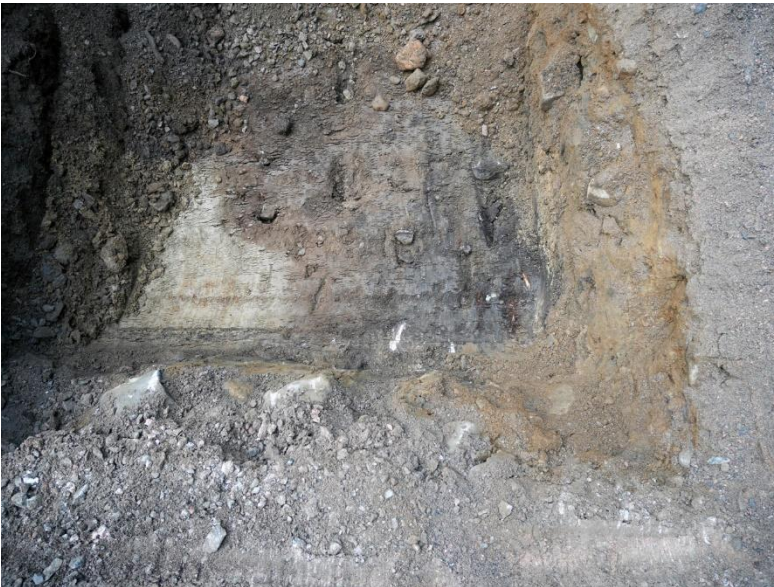
Kuva 14. Ensimmäinen kuoppa. Kuopan pohjalla vasemmalla on puhdas savi tullut esiin ja oikealla on tummaa savea. Kuvaussuunta SSW. 23.8.2017.

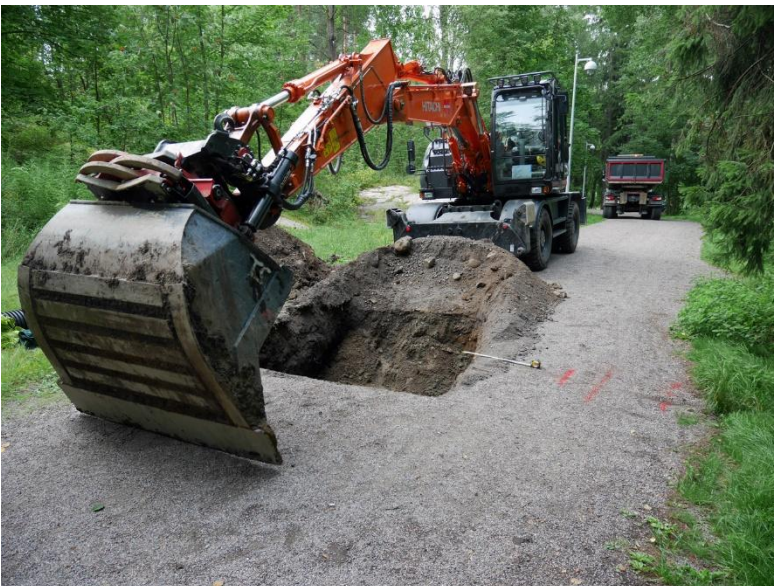
Kuva 15. Ensimmäinen kuoppa. Tien oikealla puolella näkyy punaisia viivoja osoittamassa kaapeleiden paikkoja tien länsiosassa. Kuvaussuunta S. 23.8.2017.

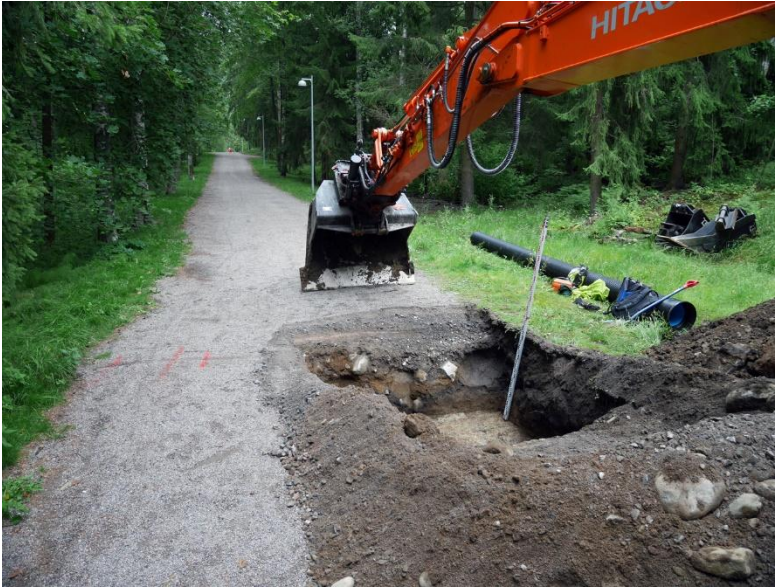
Kuva 16. Ensimmäinen kuoppa. Edellinen tilanne. Kuoppa on kaivettu luonnolliseen harmaaseen saveen tai kallioon saakka. Kuvaussuunta NE. 23.8.2017.

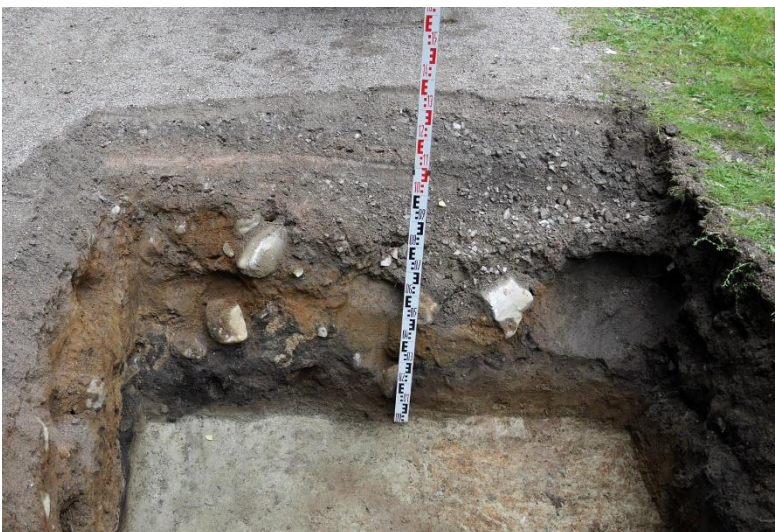
Ensimmäisen kuopan 2.3 metrin pituisen pohjoisprofiilin pinta oli noin korkeudella 23.76-23.74 m mpy. Se vietti länteen päin. Kuoppa kaivettiin profiilin kohdalla puhtaaseen maahan saakka. Kuopan pohja oli profiilin edessä korkeudella 22.73-22.81 m mpy. Profiili oli yhden metrin korkuinen. Tien yläosa muodostui useammasta uudemmasta hiekkakerroksesta 20-30 cm paksuudelta. Ylimpänä oli vuoden 2016 hiekka ja ohut sorakerros, sitten ohut hiekkakerros ja vaalea hiekkakerros. Näiden alla oli 10 – 40 cm uudehkoa karkeata harmaata soraa, joka paksuni kohti tien itäreunaa. Kuopan itäosassa soran alta tuli tiiviisti kiviä, jotka liittyivät tähän kerrokseen. Siellä uudehkot kerrokset ulottuivat noin 60 cm tienpinnan alapuolella. Länsiosassa hiukan ylempää, 30-45 cm tienpinnasta alaspäin noin korkeudella 23.48 m mpy, alkoi jo oranssi hiekka ja laajemmin oranssinruskea sekoittunut siltti, joista jälkimmäinen ainakin oli jo tien vanhaa rakennekerrosta. Sen pinnalla oli epämääräisesti kiviä (läpimitat 12-15 cm), joista ei voinut nähdä tien mukulakivetystä.

Kuva 21. Ensimmäinen kuoppa. Lähikuva kuopan pohjoisseinästä ylhäältä kuvattuna. Kuvaussuunta NNE. 23.8.2017.

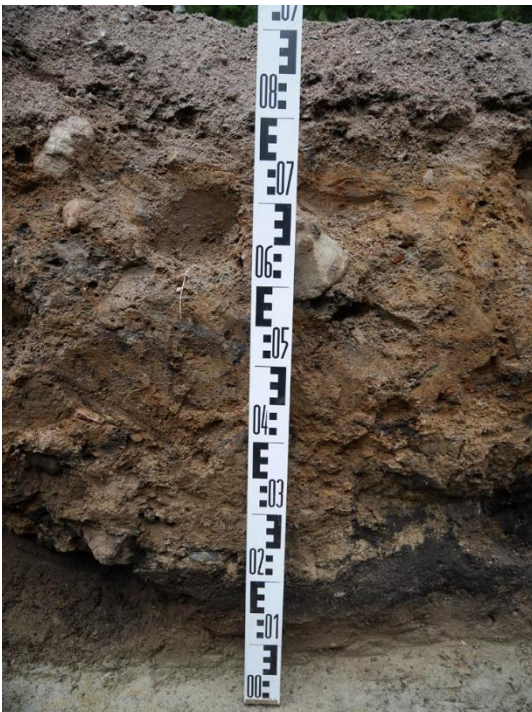
Kuopan länsiseinällä oli säilynyt enemmän vanhaa tien rakennekerrosta, mutta pintakiveyksestä tai makadamista ei ollut täälläkään mitään merkkejä. Seinä oli 103 cm korkea.

93-103 pintahiekkaja
 78-93 hienompaa soraa
 23/33-78 oranssinruskea siltti. Välillä 58-73 joitakin kiviä. Ei tien pintakiveystä.
 11-23/33 tumma savi
 3-11 ruskea sekoittunut savi
 0-3 harmaa luonnollinen savi

Kuva 23. Ensimmäinen kuoppa. Lähikuva edellisestä. Kuvaussuunta WNW. 23.8.2017.

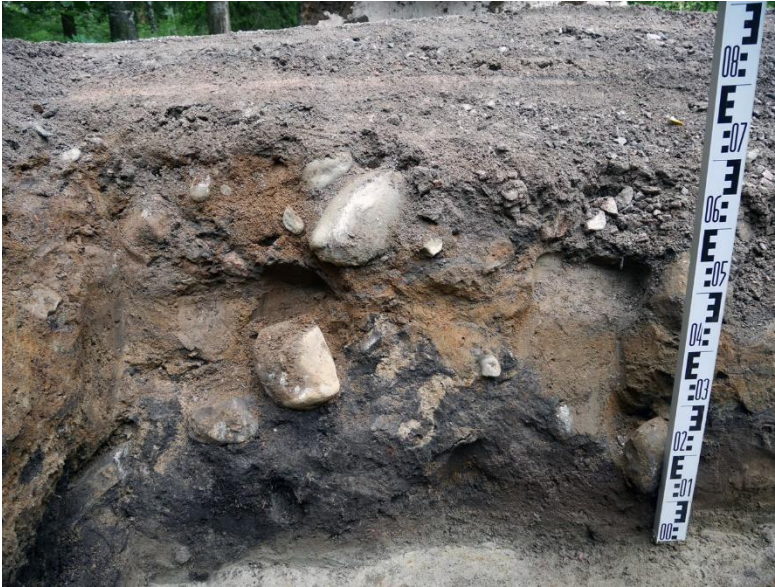
Kuva 25. Ensimmäinen kuoppa. Lähikuva pohjoisseinän länsiosasta. Kuvaussuunta NNE. 23.8.2017.

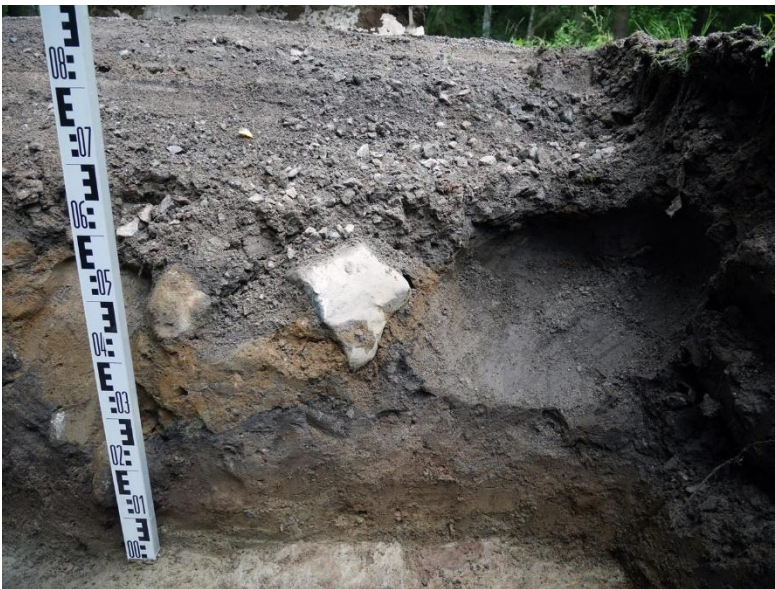
Kuva 26. Ensimmäinen kuoppa. Lähikuva pohjoisseinän itäosasta. Kuvaussuunta NNE. 23.8.2017.

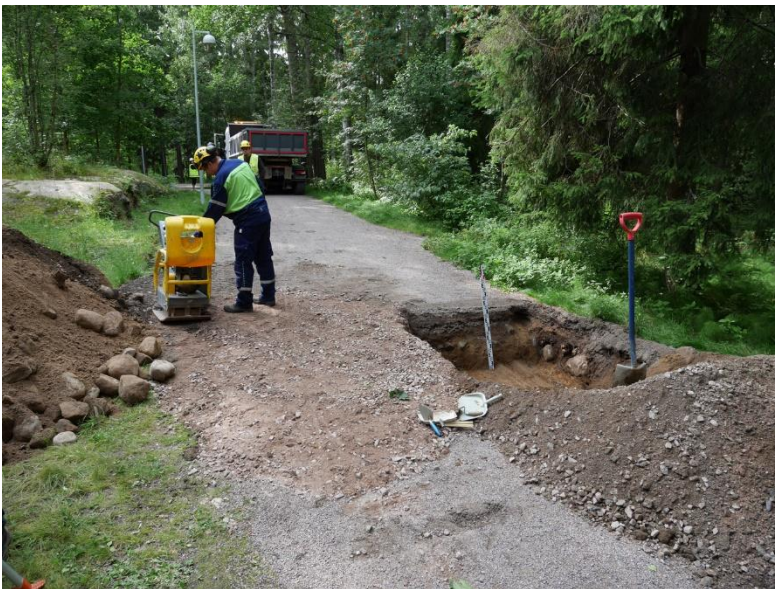
Kuva 29. Toinen kuoppa. Kuoppa pohjaan kaivettuna. Kuvaussuunta SW. 23.8.2017.

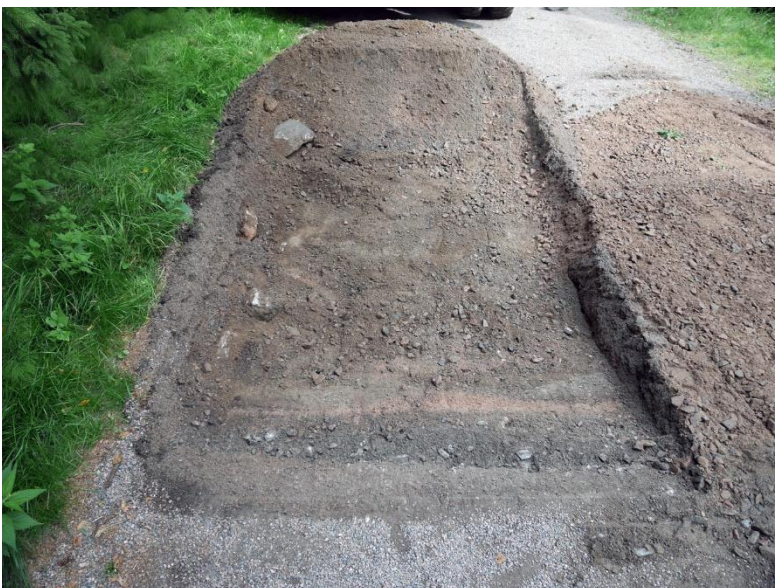
Kuva 30. Toinen kuoppa. Kuoppa pohjaan kaivettuna. Kuvaussuunta NNE. 23.8.2017.

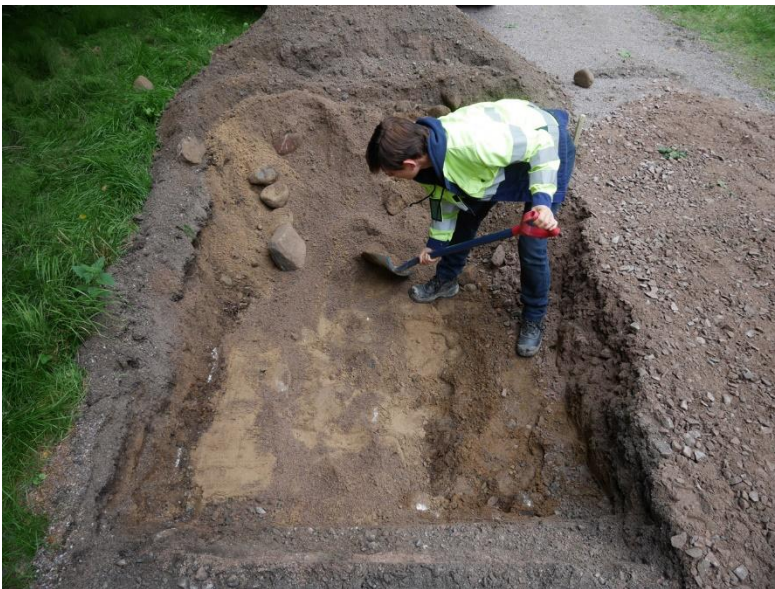
Kuva 32. Toinen kuoppa. Heini Hämäläinen lapio yhtenäistä täyttöhiekkakerrosta pois kuopan länsiosasta. Kuvaussuunta NNE. 23.8.2017.

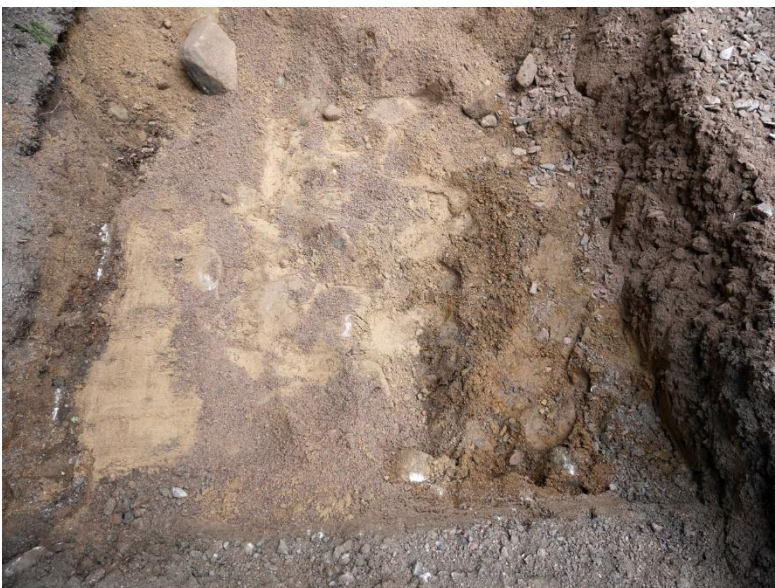
Kuva 33. Toinen kuoppa. Täyttöhiekkakerroksen alta tuli uudempi yhtenäinen kellertävä täyttöhiekkakerros. Kuvaussuunta NNE. 23.8.2017.

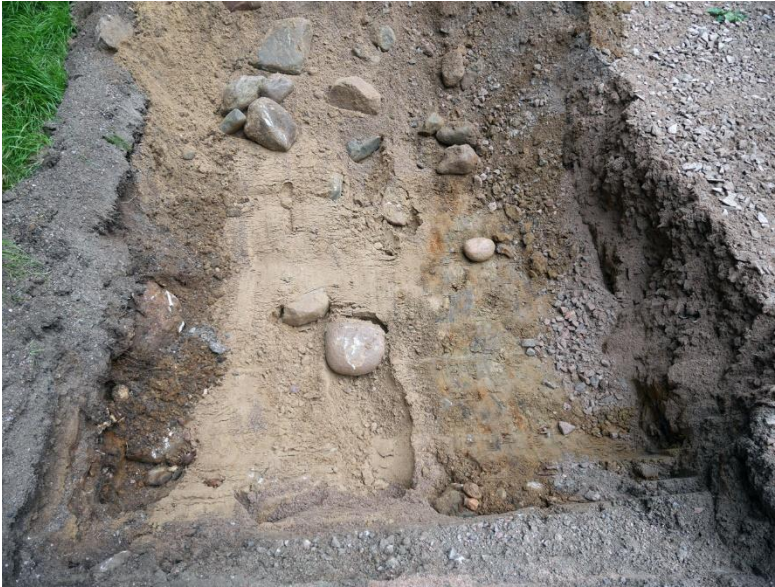
Kuva 34. Toinen kuoppa. Sama täyttökerros jatkui syvemmällä kaventuen. Joukossa oli kiviä. Kuvaussuunta NNE. 23.8.2017.

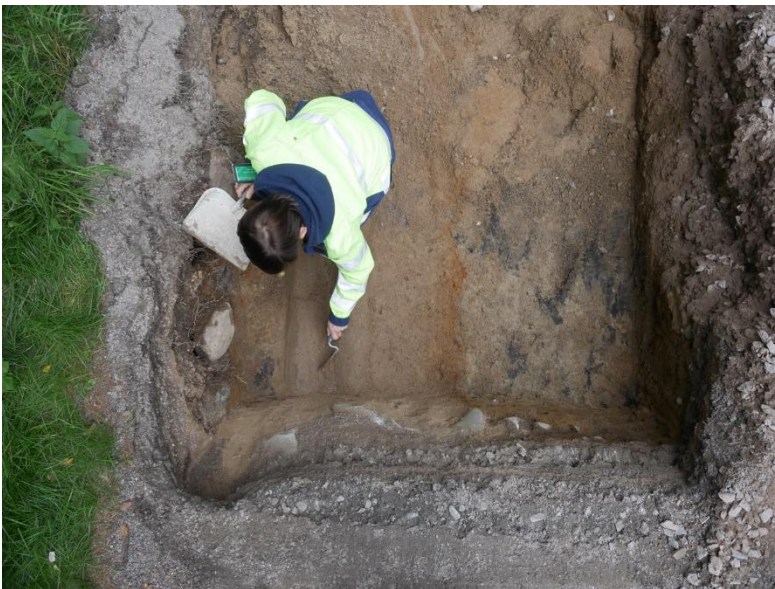
Kuva 35. Toinen kuoppa. Heini Hämäläinen puhdistaa hiekkakerroksen alta tulleiden kaapeleiden betonisuojia. Kuvaussuunta NNE. 23.8.2017.

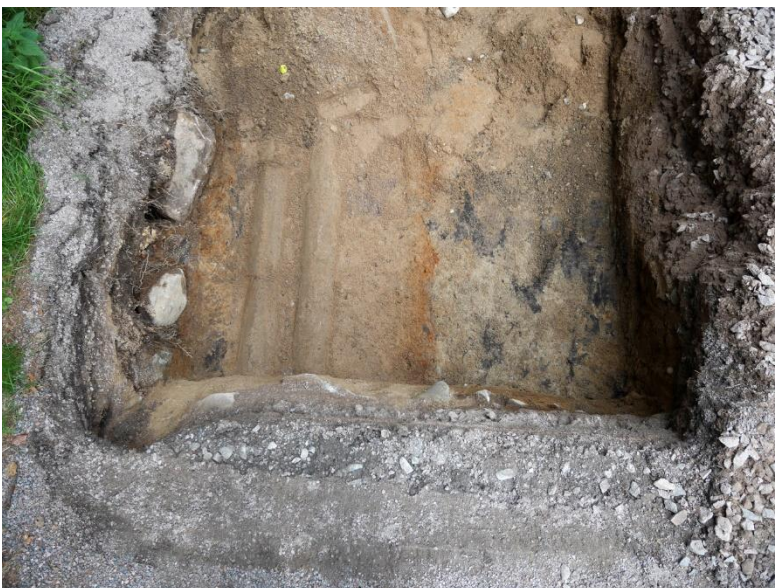
Kuva 36. Toinen kuoppa. Kaivannon pohja. Kaapelit olivat käytössä ja niihin ei koskettu. Kuvaussuunta NNE. 23.8.2017.

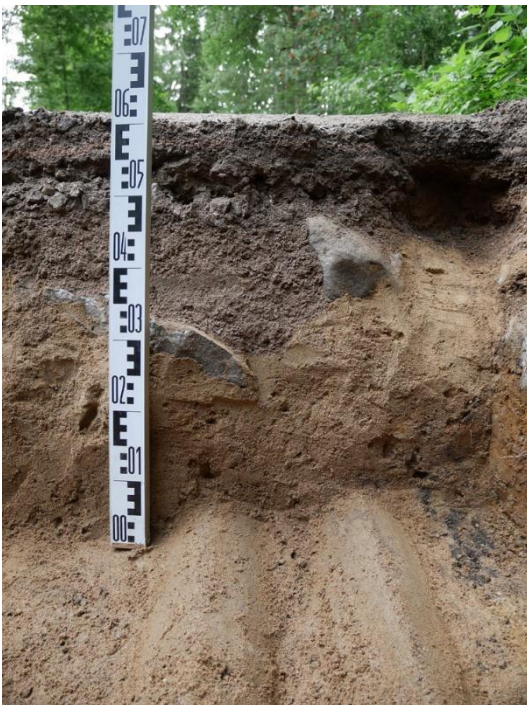
Tässäkin kuopassa oli säilynyt vain kuopan itäosassa eli tien keskiosassa tien vanhoja alempia rakennekerroksia. Länsipuolisko oli tuhoutunut kahden 10 kv:n sähkökaapelilinjan takia. Profiilissa ylimpänä oli noin 10 cm samoja hiekka- ja sorakerroksia kuin ensimmäisessä kuopassa. Yksi hiekkakerros puuttui. Alla oli 5-20 cm paksu harmaa karkea sorakerros kuten ensimmäisessä kuopassa. Sorakerros kapeni tien länsireunaa kohti.

Kuva 38. Toinen kuoppa. Lähikuva kuopan eteläseinästä kaapeleiden kohdalta. Kuvaussuunta SSW. 23.8.2017.
