**Simpeleen Hiitolanjoen laakson
arkeologinen inventointi 2005**

Hiitolanjoen teollisuushistoriallinen museoalue ja
maisemapolku -hanke

Antti Bilund

Johdanto

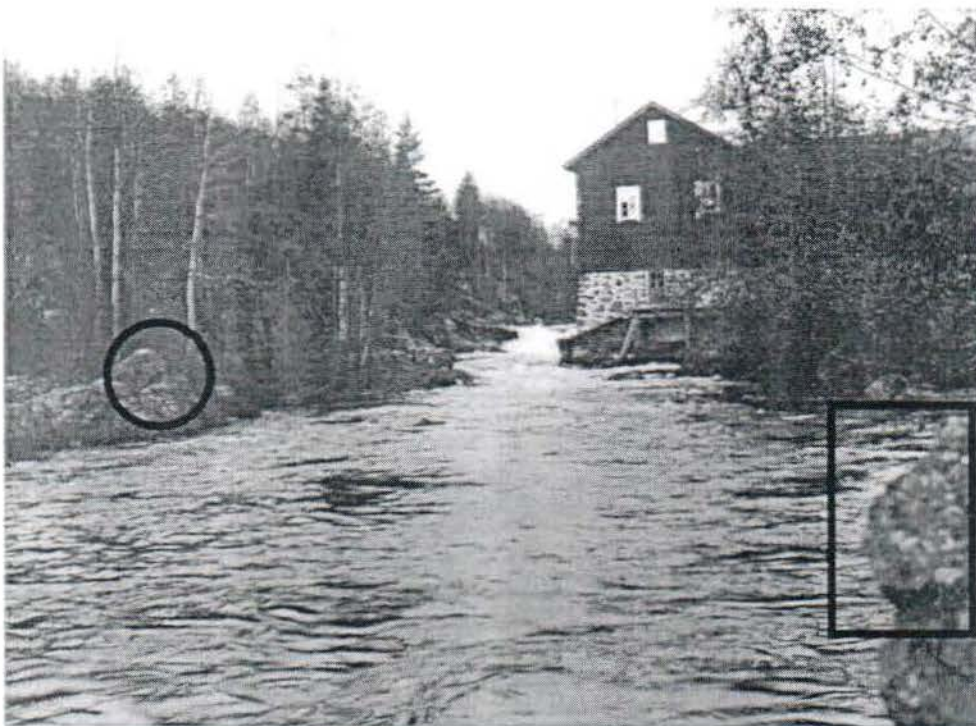
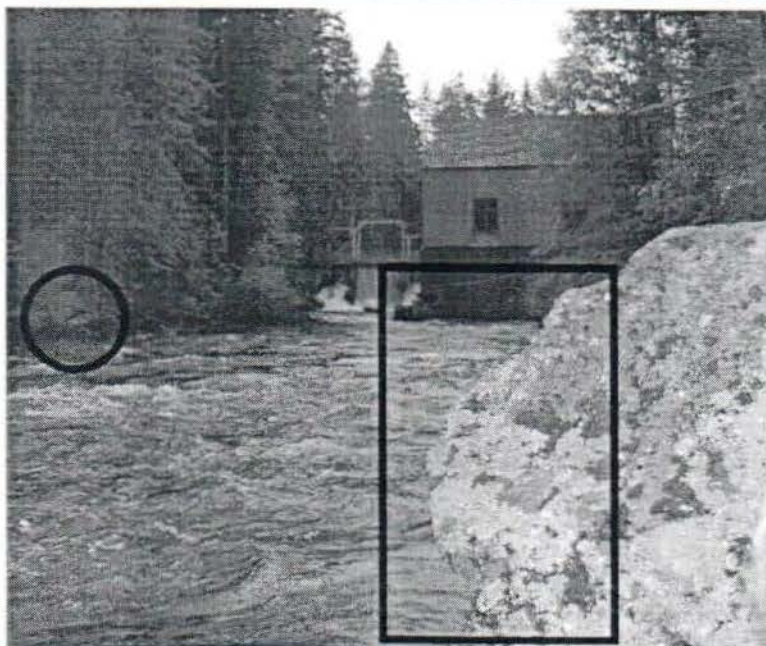
Alla oleva vanha valokuva esittää Ritakoskea. Inventoinnin alussa sen arveltiin esittävän Ala-Ritakosken myllyä. Inventoinnin aikana otettu valokuva, jossa näkyy samoja yksityiskohtia, kuin vanhassa kuvassa, osoittaa, että vanha kuva esittää Ylä-Ritakosken myllyä. Kuvassa oikealla alhaalla lähellä kuvaajaa oleva kiven kulma on kartoissa 4 ja 5 näkyvä, joen rantaan työntyvä kallion kärki Ala-Ritakosken entisen myllyrakennuksen luoteisseinustalla. Vanhaa kuvaa ottaessaan kuvaaja on siis ollut myllyn seinän ja kallion välissä, kohdassa, joka on nyt veden alla. Uusi kuva on otettu ojentamalla kamera kallion päältä alas, lähelle veden pintaa. Koska kallio on lähempänä kameraa, se näkyy suhteellisesti suurempana kuin vanhassa kuvassa.

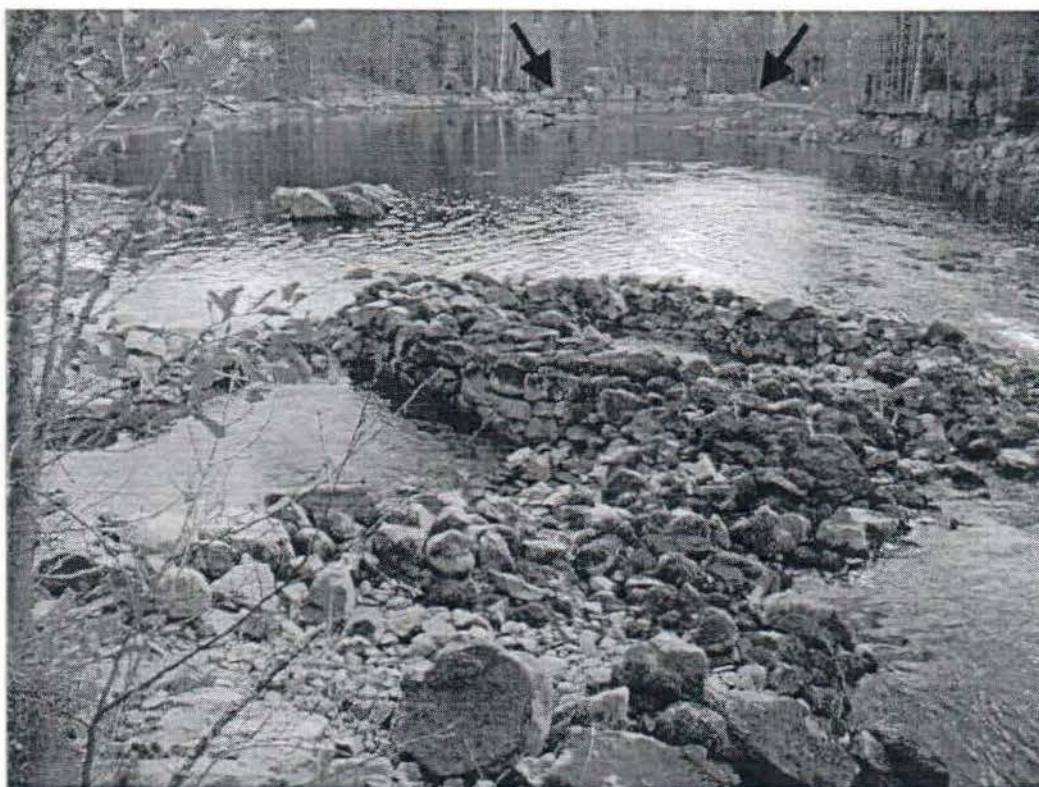
Ala-Ritakosken myllyrakennuksen perustuksista on olemassa muutamia vuosia vanha valokuva. Kuvan on ottanut Seppo Anttonen veden ollessa matalalla Lahnasenkosken voimalan kunnostustöiden aikana. Kuvassa näkyy osa suorakulmaisen rakennuksen kiviperustusta. Joenpuoleisessa päässä on rakennuksen koko lyhyemmän sivun pituinen, mutta melko kapea, erittäin paksuseinäinen osa. Tämä on ilmeisesti ollut tila, jossa vesipyörä on sijainnut. Vuoden 1880 karttaan ylävirran puolelle merkitty johde on ohjannut myllyä pyörittävän veden juuri rakennuksen tähän osaan. Kaikki kuvassa näkyvät kivrakenteet olivat inventoinnin aikana näkymättömissä veden alla. Ennen inventointia oli epäselvää miltä kohdalta rannalta kuva oli otettu, ja siten myös kuvassa näkyvien rakenteiden sijainti oli epäselvä. Inventoinnissa voitiin todeta, että kuvaaja on kuvaa ottaessaan seisonut kartoissa 4 ja 5 näkyvän, joen rantaan työntyvä kallion kärjen päällä. Tämän voi päätellä vertaamalla eri kohdista rannalta avautuvaa näkymää kuvassa olevaan. Taustalla joen rannalla olevat puun rungot ja kalliot näkyvät samalla lailla verrattuna joen keskellä olevan kallion päihin (kuvassa merkitty nuolilla) vain, jos katsoja seisoo kallion kärjen päällä. Jo noin metrin siirtyminen sivusuunnassa muuttaa näkymää havaittavasti. Kuvaa ei myöskään ole voitu ottaa kauempaa rannasta, koska silloin itse ranta näkyisi kuvassa ja rannalla oleva lepikko peittäisi suuren osan näkymästä.
