Kuusiston limman kesän 1959
korjaustöitä edeltäneet tut-
kimukset.

Kuusiston limman korjaustyöt kesällä 1959 suoritti
Oly Arvi Ahti Turasta.

Töitä edeltävät tutkimukset suoritti ja töitä valvoi
fil. maist. Aarne Heilmala ajalla 22.6. - 10.7. 1959.

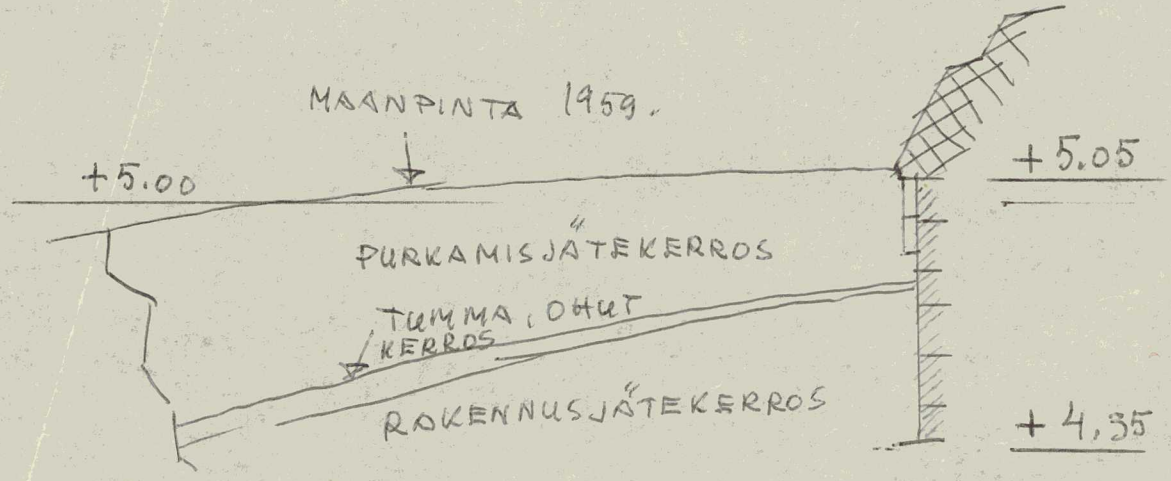
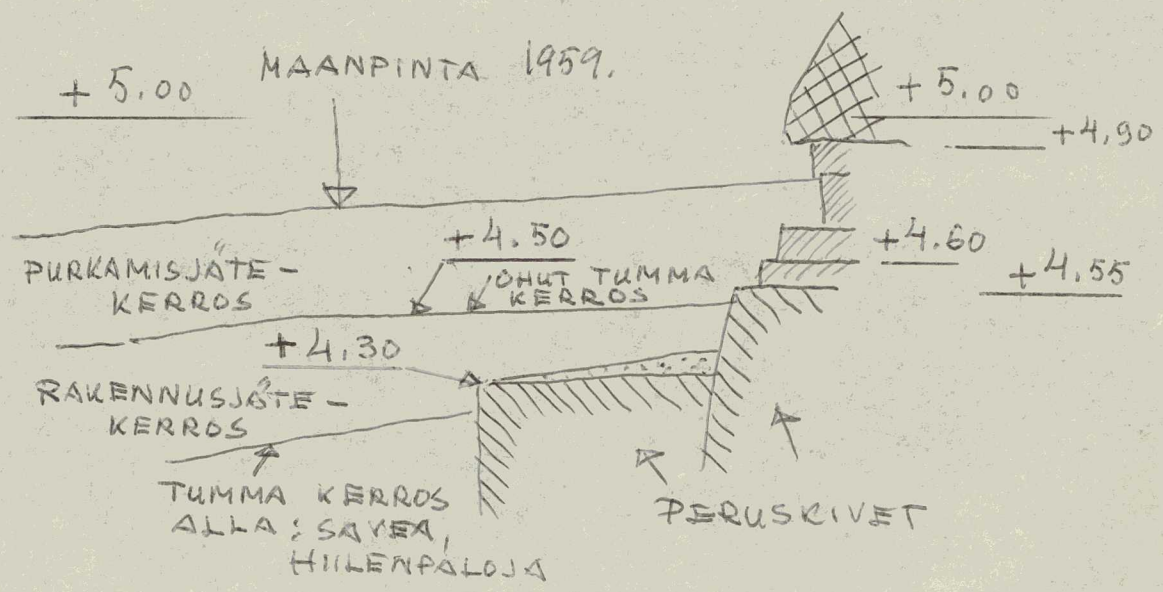
Pyörötornin ulkosivustan
kaivaus v. 1959.

MAAKERROKSET

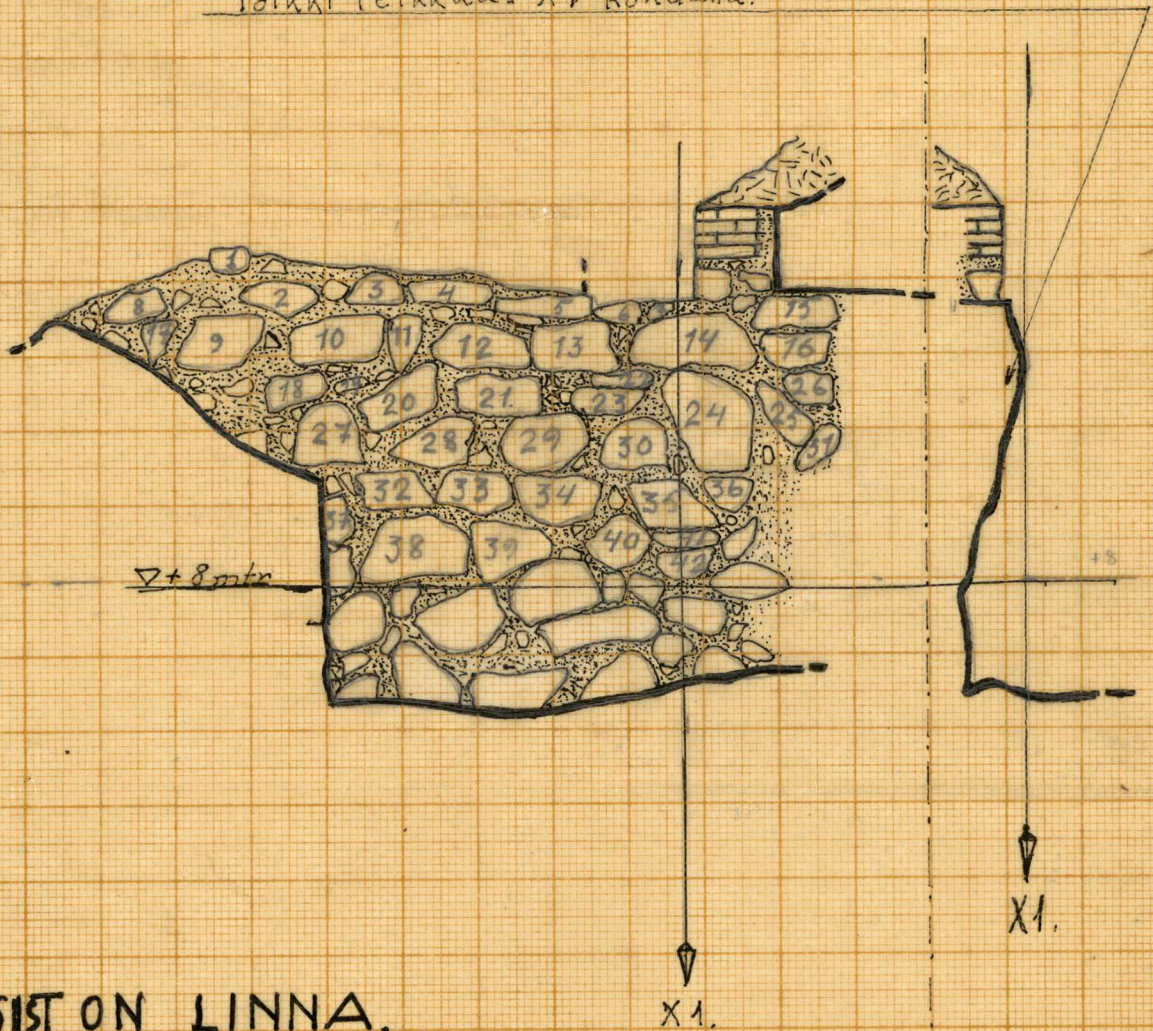
Poikki leikkaus X1 kohdalla.

Seinä linitys idästä-läntee kulkevan
 linjan itä päässä oleva ulkoseinä pinta
 Huom! Katso ensimmäisen mittavaiheen
 (14.5 - 30.5.1959) pohja piirrosta seinän
 sijainti merkitty X1:llä
 Mitattu ja piirretty Kesäkuussa 26-27 p:nä 1959.
 Ennen korjausta *H. Laakso.*
