Muistiinpanoja II esipihan kehämuurin alustavista kaivauksista:

KEHÄMUURI, I esipiha

Kuusiston linna 1962

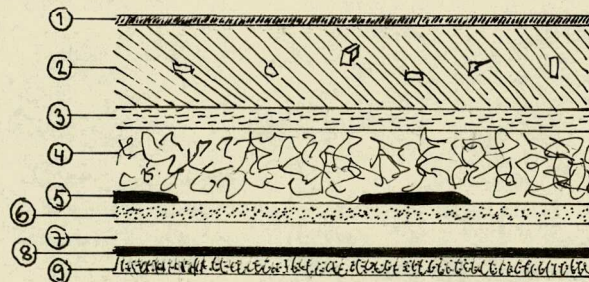
Ed. mainitussa kaivannossa saatettiin erottaa seuraavanlaisia kerrostumia (leikkausviiva on siis kehämuurin suuntainen, n. 10 m nelikulmatornista itään):

- 1) Nurmettunut pintakerros
- 2) Huokoinen humuskerros, joukossa pieniä kiven- ja tiilen paloja.
- 3) Vaalea, kalkkipitoinen hiekkakerros.
- 4) Tiilikerros (ks. erill. muist.panoja, siv.)
- 5) Paikottaisia ohuita hiilikerroksia.
- 6) Pienirakeinen, ruskea hiekkakerros.
- 7) Puhdas kalkkikerros.
- 8) Ohut hiilikerros.
- 9) Ruskea hiekkakerros (kuten n:o 6).

Edellä mainituista kerrostumista on erityisen mielenkiintoisen n:o 4 (tiilikerros), joka alkaa n. 6 m nelikulmatornista itään. Se on 20-30 cm:n paksuinen ja käsittää yksinomaan eräänlaista kattotiiltä. Tiilet ovat aivan liittämättä toinen toisensa lomassa, niin ettei niiden välissä ole maata juuri nimeksikään.

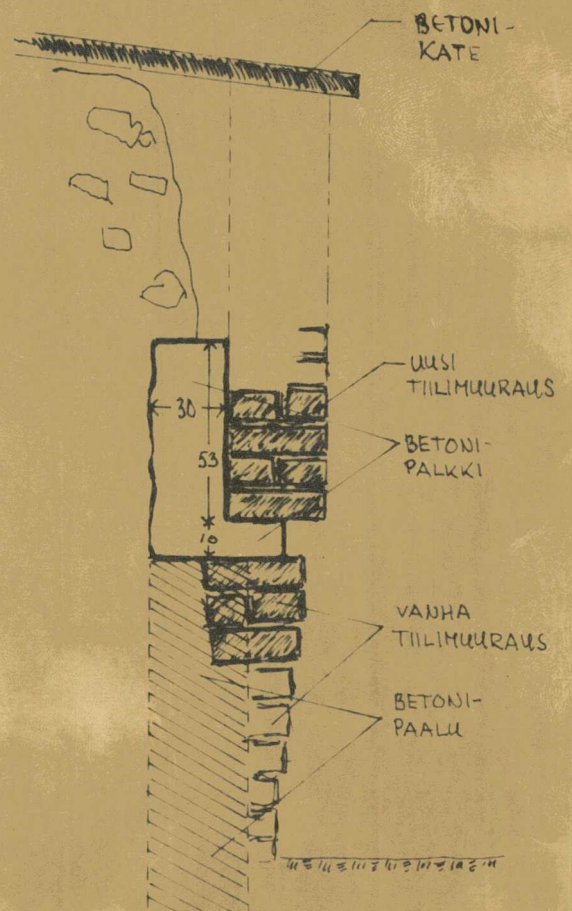
Uusi ja vanha tiilimuuraus
kehämuurin ulkopuolella,
sekä paalujen päälle valet-
tu kannattava betonipalkki.

kyseisen kohdan rappeutuneen kunnan ja pahan
 Vk. 67500/11-16 kallistuman vuoksi. Tämän uudelleen muurauksen
 yhteydessä oikaistiin myös seinän peruskivetys
 siten, että ko. kohdassa ollut paha, murtuman
 aiheuttama muurien eritasoisuus saatiin korja-
 Vk. 67500/13,16 tuksi. Tiilimittoja ko. puretusta tiilimuurauk-
 sesta: 28,5x13,5x8,5, 30x?x9,5, 29,5x?x8,5,
 ?x14x9, 29,5x13,5x9, 29x13,5x9, 30,5x?x8,5.

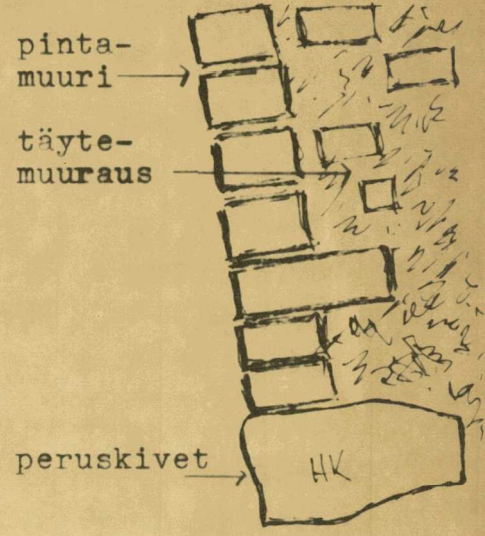
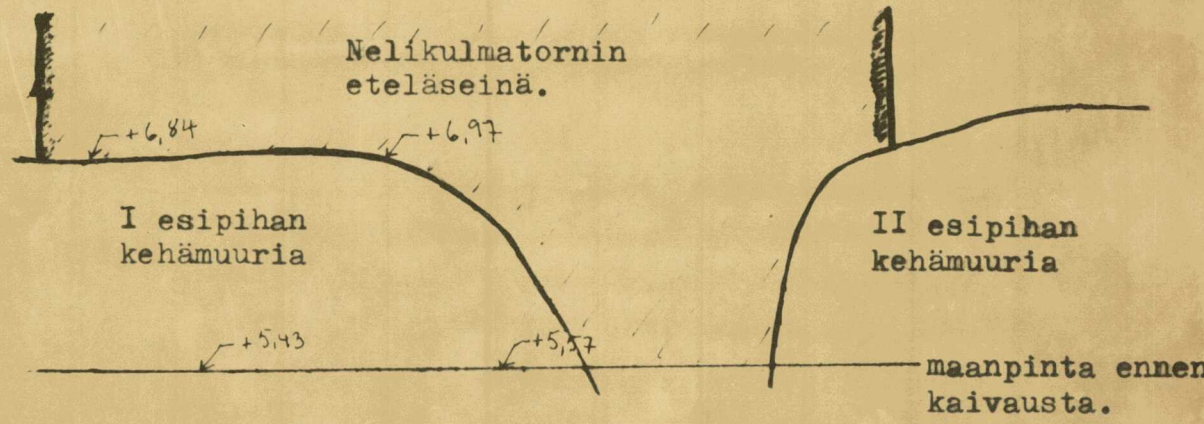
Kehämuurin rakenne:

Kehämuuri on tiilimuuri, jossa pintaosa on tiilestä ja sisusta täytemuurausta (tiiltä, kiviä, kalkkilaastia). Noin parin metrin välimatkoin kulkee muurin lävitse sidetiilivyöt, jotka sitovat reunojen tiilimuuraukset toisiinsa. Kysymyksessä EI siis ole mikään pinnaltaan tiilellä verhottu, vaan varsinainen tiilimuuri.

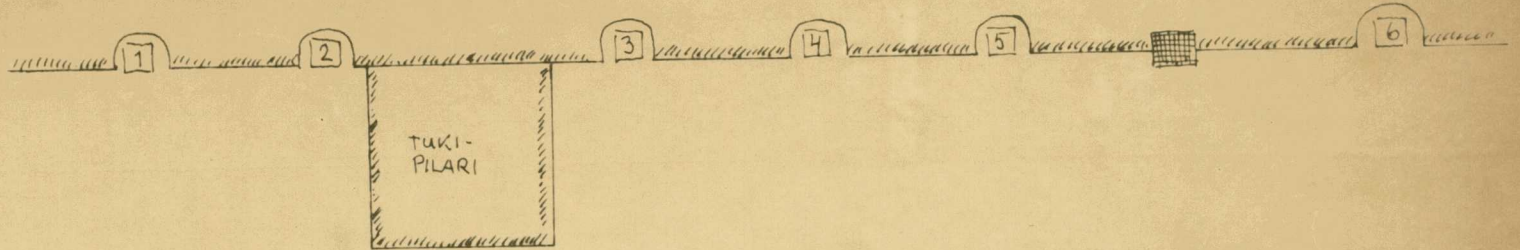
Paalutusta varten jouduttiin ko. kohdat kehämuurista rikkomaan, jotta paalut saatiin kehämuurin peruskivetyksen alapuolelle ja siten kannattaviksi. Tällöin tavattiin useita vanhoja parrunkoloja (pystyreikiä), sekä joitakin lahonneita puunpaloja. Näistä voitiin päätellä, että kehämuri lienee ollut aiemmin tuettu puupaaluilla. Myöskin tavattiin n. 6 m tukipilarista oikealle, tasolla +2,90, muutamia suurempia laudan ja parrunpaloja. Edellä mainitut parrunkolot näyttivät menevän seuraavien maakerrosten läpi:

- a) peruskivetyksen alla oleva saven ja mullan sekainen kulttuurimaakerros.
- b) n.5 cm:n paksuinen hiekkakerros, jotka molemmat ovat kehämuria aikaisempia (menevät läpi).
- c) merenpohjasavea.

Punaisella alleviivatut numerot osoittavat paalujen saavuttamia syvyyksiä, niiden alapuolella ~~-----~~ KATKO-viivana merkitty osoittaa mittaamalla saatuja peruskalliolukemia.

Linnan eteläpuolen kehämuurissa olevasta I esipihalle johtavasta muuriaukosta itään jouduttiin kehämuuria, sen pahan kallistumisen vuoksi, tukemaan paalutuksella. Paaluja lyötiin kaikkiaan kuusi kappaletta, n.2,5 m:n välimatkoin, kaksi paalua tukipilarin vasemmalle (länsi) ja neljä paalua sen oikealle (itä) puolelle.

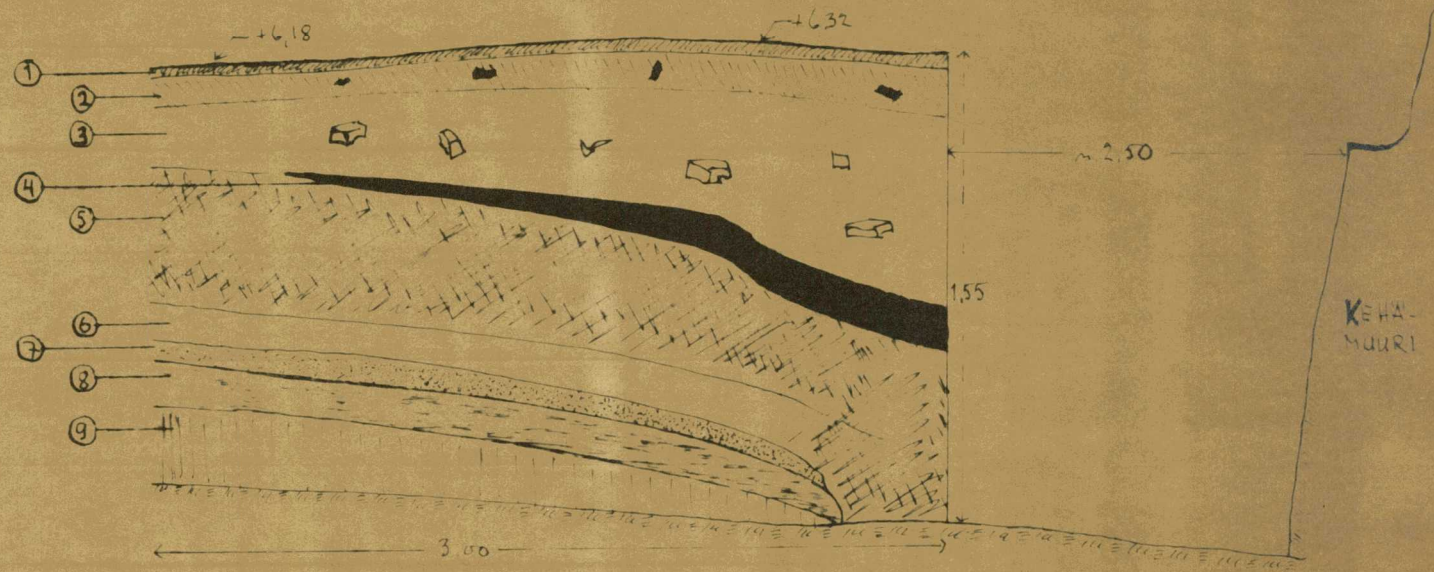
Edellisten kaivausten lisäksi tehtiin yksi pistokaivaus kohtisuoraan kehämuuria vastaan, etelä-pohjoissuunnassa, n. 12 m nelikulmatornista länteen. Tässä kaivannossa todettiin seuraavia maakerroksia:

- 1) Ohut pintakerros.
- 2) Humuskerros, joukossa pieniä kiviä ja tiilenpaloja.
- 3) Purkausjätekerros (20-60 cm), runsaasti kiviä ja tiilenpaloja.
- 4) Hiilikerros, joka jatkuu kehämuurin reunaan asti. Siinä on havaittavissa eräänlainen taitekohta n. 3 metrin päässä kehämuurista. Hiilikerroksen kaltevuus noudattaa kehämuurin kaltevuusastetta.
- 5) Savensekainen multakerros (kaivannon pohjoispäässä n. 40 cm:n paksuinen).
- 6) Kalkkipitoinen savikerros (n.10 cm).
- 7) Hiekkansekainen savikerros (n.10 cm).
- 8) Tumma kulttuurimaakerros (n.15 cm).
- 9) Koskematon savi.

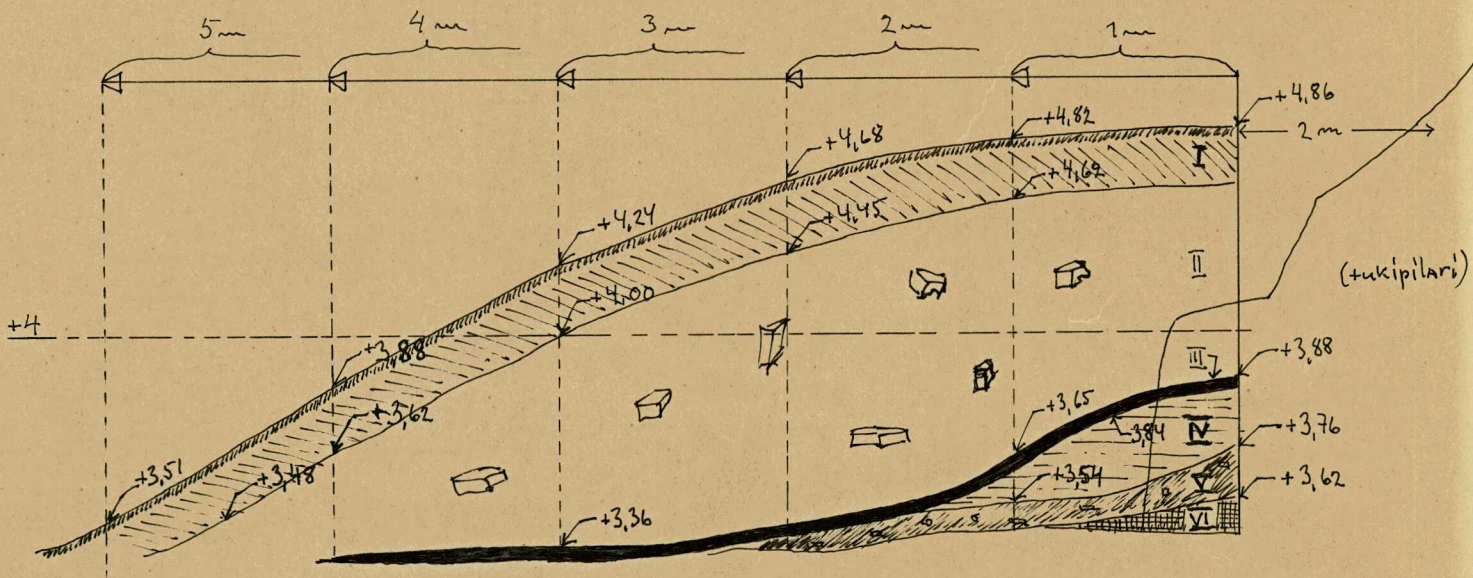
Ison tukipilarin länsipuolelta, n.1 m tukipilarista (vasempaan):

- I Maanpinta, ennen kaivausta + huomoinen humuskerros (multaa, pieniä kiviä ja tiilenpaloja).
- II Purkausjätekerros: multaa, pienehköjä kiviä, laastin- ja tiilenpaloja. Tiilimittoja: 31x15x10, 29x14x?, 30x17x9,5, ?x14,5x10, ?x15x9, ?x15x10, 29x13,5x7.
- III Musta multakerros.
- IV Kalkkilaastikerros.
- V Kulttuurimaakerros, mullan sekaista savea, piehiä tiilenpaloja.
- VI Savikerros.

Huom! Piirroksen oikeanpuoleisesta leikkausviivasta on n. 2 m kehämuurin ulkoreunaan.

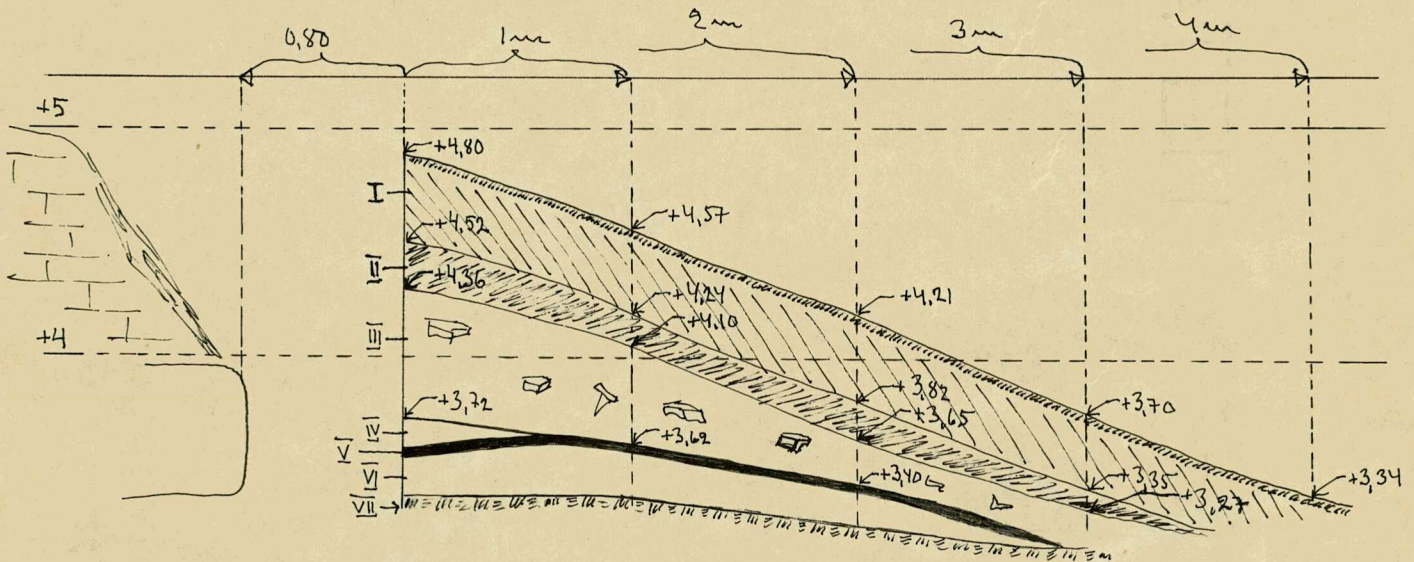
Ison tukipilarin keskikohdalta:

- I Pintakerros, ennen kaivausta + huokoinen humuskerros
- II Huokoinen kerros: multaa, laastin- ja tiilenpaloja, pieniä kiviä.
- III Purkausjättekerros: pienehköjä kiviä, runsaasti laastin- ja tiilenpaloja. Tiilimittoja: 30x14,5x?, 29x15x9, 31x?x10, ?x15x9, ?x14x9, 30x14,5x?, 29x13,5x?, ?x15x9,5.
- IV Ohut kalkkilaastikerros, joka paksunee kehämuriin päin.
- V 5-10 cm:n paksuinen musta kulttuurimaakerros, joukossa pieniä kiviä ja tiilenpaloja.
- VI Ohut tiilimurskakerros.
- VII Harmaa savi, ei kuitenkaan koskematton.

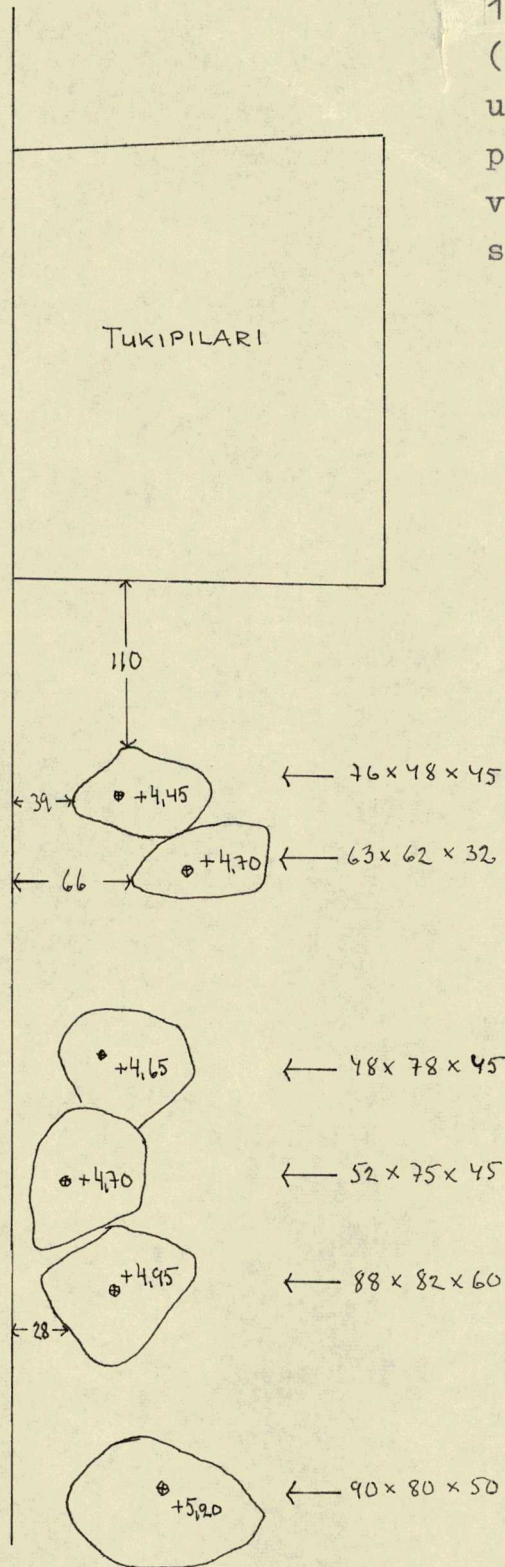
1. esilinnan kehämuurin
(B- ja C-tornien välistä)
ulkopuolella -paksun tuki-
pilarin länsipuolella- ole-
vien isohkojen harmaakivien
sijainti ja suuruus.

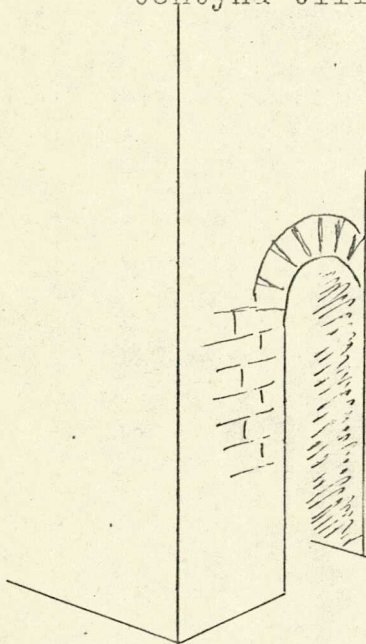
N - huoneen eteläseinä:

Huoneen eteläisen seinän muodostavat kaksi limitäistä muuripintaa, joista ulompi on viereisen leipomuhuoneen (M) ulkoseinän suoranaisten jatke, sisempi seinä on sen sijaan aivan itsenäinen, saumattuna N-huoneen itäseinään. Molempien seinäpintojen väliin jää ahdas -alhaalta 78, ylhäältä 92 cm leveä- käytävä, mikä johtaa pieniin O- ja P-huoneisiin. Tämä oviaukko on aikaisemmin ollut tehtynä tiilestä, ollen siinä myös holvaus.

Eteläseinän itäseinän puoleinen osa ei liene enää alkuperäinen. Hausenin kaivausten aikuisten valokuvien perusteella voi olettaa, että seinä on joskus purettu, mutta yritetty myöhempien korjausten yhteydessä saada kivi kiveltä entiseen asuun. Nyttemmin on joka tapauksessa havaittavissa pieniä eroavuuksia kivien järjestyksessä verrattaessa niitä Hausenin valokuvaan.

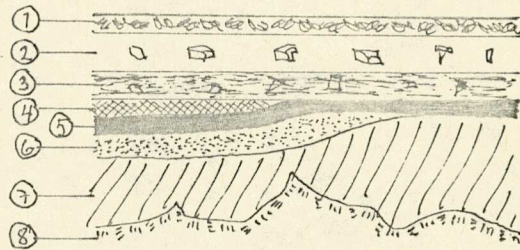
Kaivaus suoritettiin siten, että ensin kaivettiin huoneen kaikki seinän vierustat, koskemattomaan savikerrokseen asti, n. 50 cm:n levyisenä kaivantona. Tällöin saatettiin leikkauspinnasta erottaa seuraavia maakerroksia:

- 1) Nurmettunut maanpintakerros + humus.
- 2) Hiekkapitoinen kulttuurimaakerros, jossa verrattain hyvin säilynyt tiililattia, katkelma. Tiilimittoja: 29x13,5x9, 30x14x7, 29x14x7,5, 28x13,5x8,5, 30x13x8, 31x14x9, 28,5x15x?, 29x12x8,5, ?x14x8,5, 29x13,5x8,5 jne.
- 3) Multakerros, jossa pieniä tiilenpaloja, luita, rautanauvoja.
- 4) 3 - 10 cm paksuinen kalkkikerros, joka ei kuitenkaan ulotu koko huoneen yli.
- 5) Hiilikerros, sen alapinnassa vähäisiä jäänteitä lahonneista puunpalasista.
- 6) Vaalean ruskea hiekkakerros (7-8 cm), noudattaa suunnilleen kalkkikerrostuman rajaa.
- 7) Koskematon savi
- 8) Peruskallio

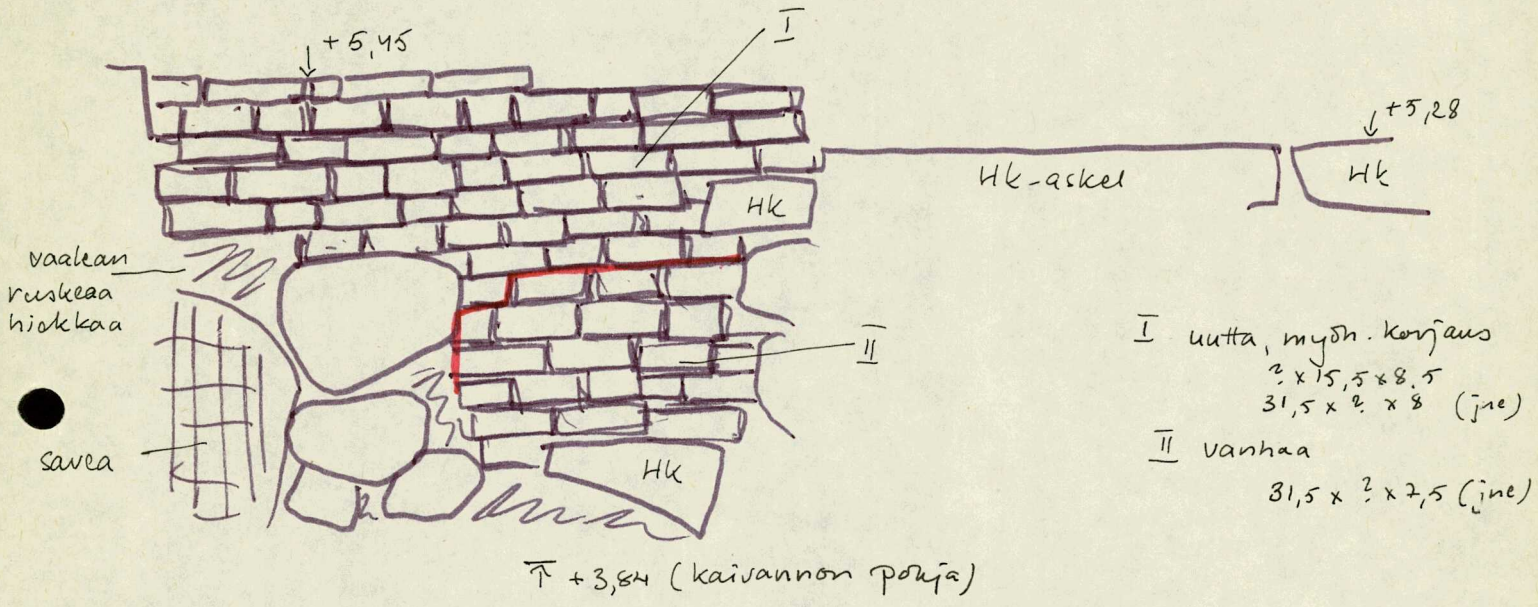
Pyörätornin luoteisseinä (ulkopuolelta)

I uutta, myöh. korjaus
 $? \times 15,5 \times 8,5$
 $31,5 \times ? \times 8$ (jne)

II vanhaa
 $31,5 \times ? \times 7,5$ (jne)
