**Loviisan maalinnoituksen inventointi vuonna 2004
Johanna Enqvist & V.-P. Suhonen**

Museovirasto/RHO

Museoviraston rakennushistorian osasto toteutti 1.-14.9.2004 Loviisan maalinnoituksen inventoinnin. Päämääränä oli selvittää 1700- ja 1800-luvuilla rakennetun maalinnoituksen nykyinen kunto. Lisäksi pyrittiin täydentämään 1970-luvulla tehtyjä inventointeja.

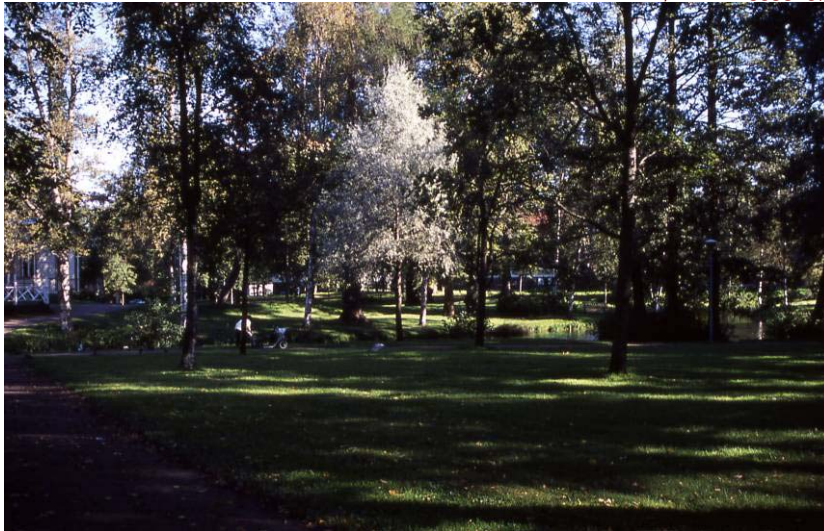
MV/RHO 125533: 57

Kuva 18: Kohde 11. Lammikko Kappelinpuistossa.
Kuvaaja: V.-P. Suhonen

Kappelinpuiston eteläosassa on bastion Carlin perustusten kaivamisen yhteydessä syntynyt lammikko. Lammikon luode-kaakkosuuntaisen siiven pituus on noin 55 metriä ja leveys noin 10–20 metriä. Lounais-koillissuuntaisen siiven pituus on noin 30 metriä ja leveys noin 10 metriä.

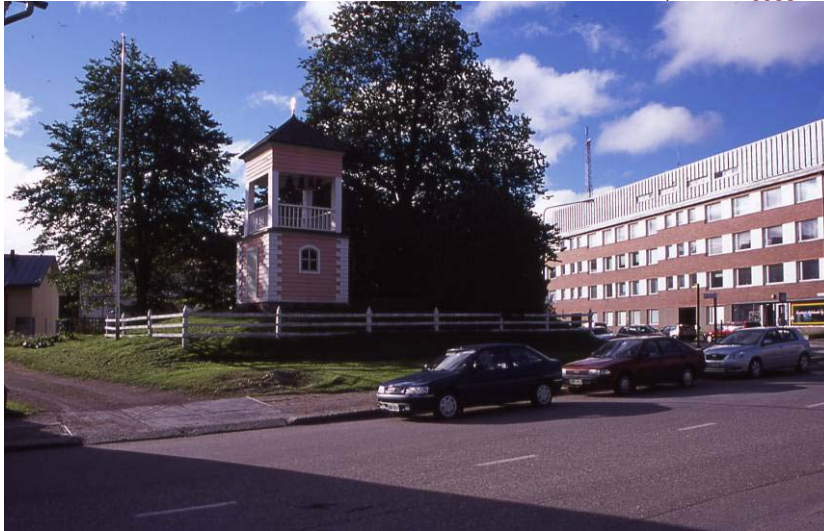
MV/RHO 125533: 61

Bastion Gustafin perustusten kaivuun yhteydessä syntyneen noin 20 x 20 metriä laajan kumpareen päällä on nykyään kellotapuli. Paikalla on hyvin hoidettua nurmikkoa ja muutama lehtipuu.

Kuva 19: Kohde 12. Ortodoksisen kellotapulien kumpare.
Kuvaaja: V.-P. Suhonen

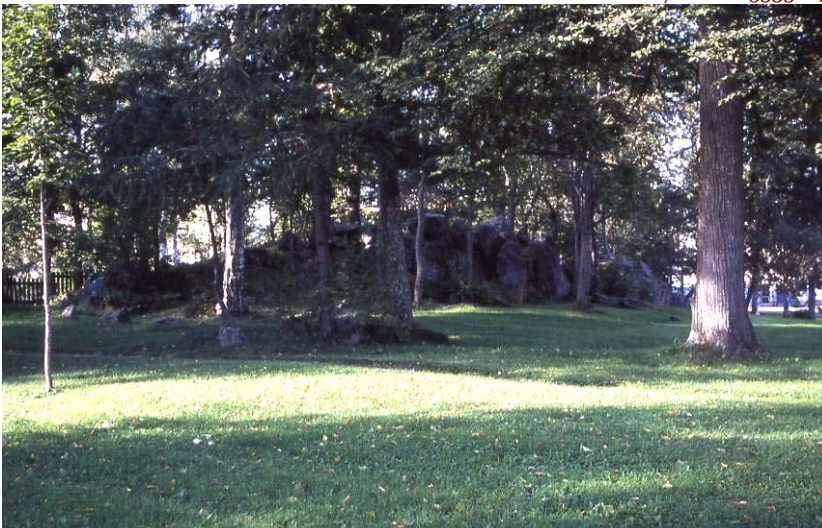
MV/RHO 125533: 65

Kuva 22: Kallio Kappelinpuistossa.
Kuvaaja: V.-P. Suhonen

Kappelinpuiston pohjoispäässä koulun vierellä on noin 30 x 16 metriä laaja osittain muokattu kallio. Alaosa on luonnonkalliota, mutta yläosassa ja reunoilla on

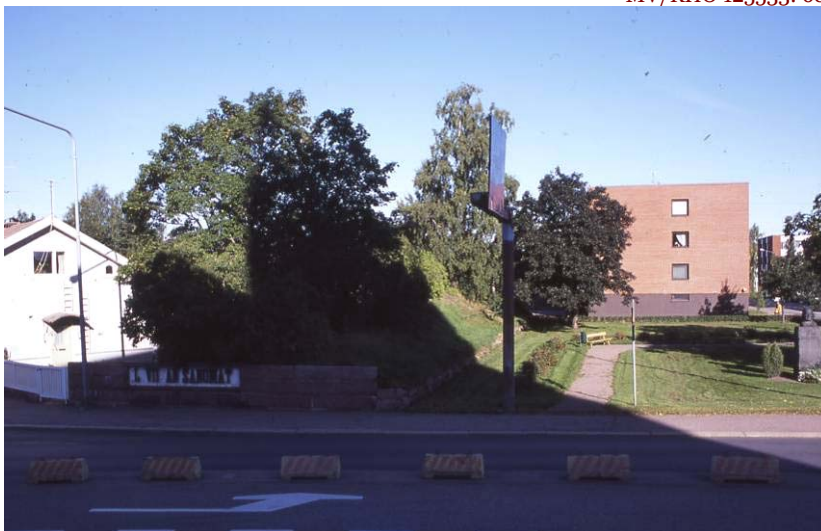
MV/RHO 125533: 68

Kuva 23: Venäläinen linnoitus, eteläosa.
Kuvaaja: V.-P. Suhonen

Venäläisen linnoituksen parhaiten säilynyt osa sijaitsee Chiewitzinkadun eteläpäässä kirkon vierellä. L-kirjaimen muotoisen vallin pituus on noin 40 metriä, leveys noin 10 metriä ja korkeus noin 2 metriä. Vallin molemmilla sivuilla on kylmämuurattua harmaakivimuuria. Valli rajoittuu lännessä omakotitalon tonttiin, idässä puistoon ja pohjoisessa kerrostaloon. Vallia on ilmeisesti muokattu koillispuolelta puiston rakentamisen yhteydessä ja mahdollisesti pengerretty kaakkoispuolelta omakotitalon pihaa tehtäessä. Vallin päällä kasvaa pensaikkoa ja lehtipuuta.

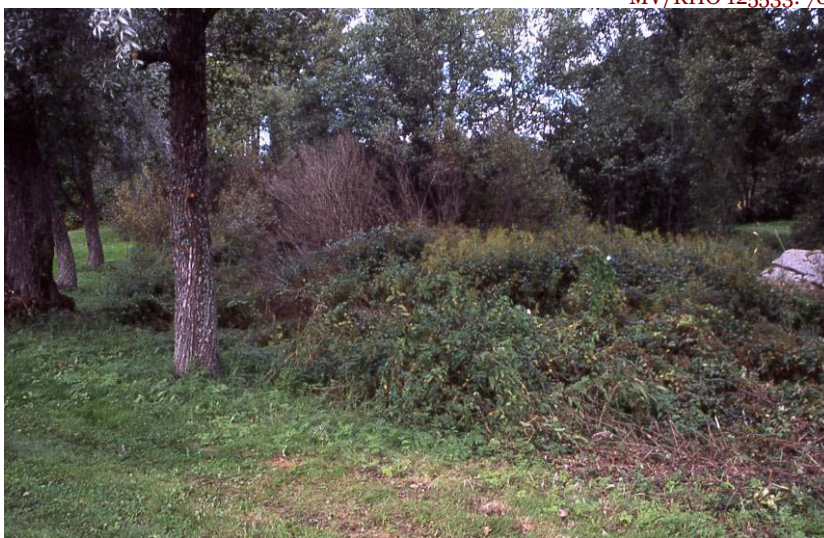
Vuodelta 1874 peräisin olevaan Senaatinkarttaan on merkitty bastion Ungernin länsipuolelle mylly¹⁰. Paikka on nykyään täysin aluskasvillisuuden ja sekametsän peitossa. Itse mylly erottuu joen itäpuolella olevana noin 10 x 5 metriä laajana kumpareena, jota kiertää noin metrin levyinen uoma. Kasvillisuuden seasta ei erotu maanpäällisiä rakenteita.

Noin kuusi metriä myllyn paikasta pohjoiseen on tiheässä vesakossa siltapenger (pato?). Harmaakivistä kylmämuurattu pengeri on noin 13 metriä pitkä, 2 metriä leveä ja 0,6–1 metriä korkea. Penkereen kohdalla lännessä joen vastarannalla on jonkin verran kiviä.

Kuva 25: Myllynpaikka.
Kuvaaja: V.-P. Suhonen
