ESPOO, LINTUVAARA, KUTSUNTAPUISTO

**I maailmansodan aikaisen linnoitteen
tutkimus ja dokumentointi**

John Lagerstedt

2008

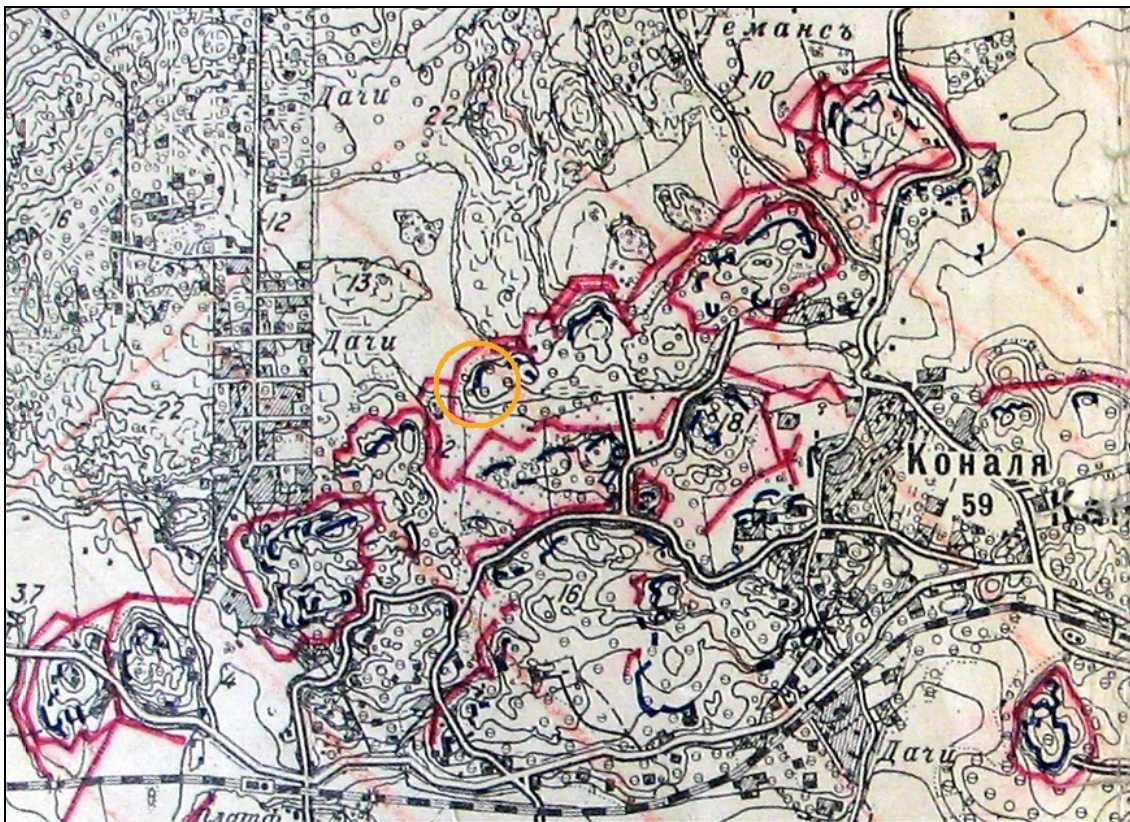
Kuva 1 Yksityiskohta venäläisestä linnoituskartasta. Kutsuntapuiston puolustusasema XXVIII:2 on ympäröity oranssilla renkaalla. Paksut mustat viivat ovat linnoitteita, punaiset piikkilankaesteitä. (Sota-arkisto, vkp 90).

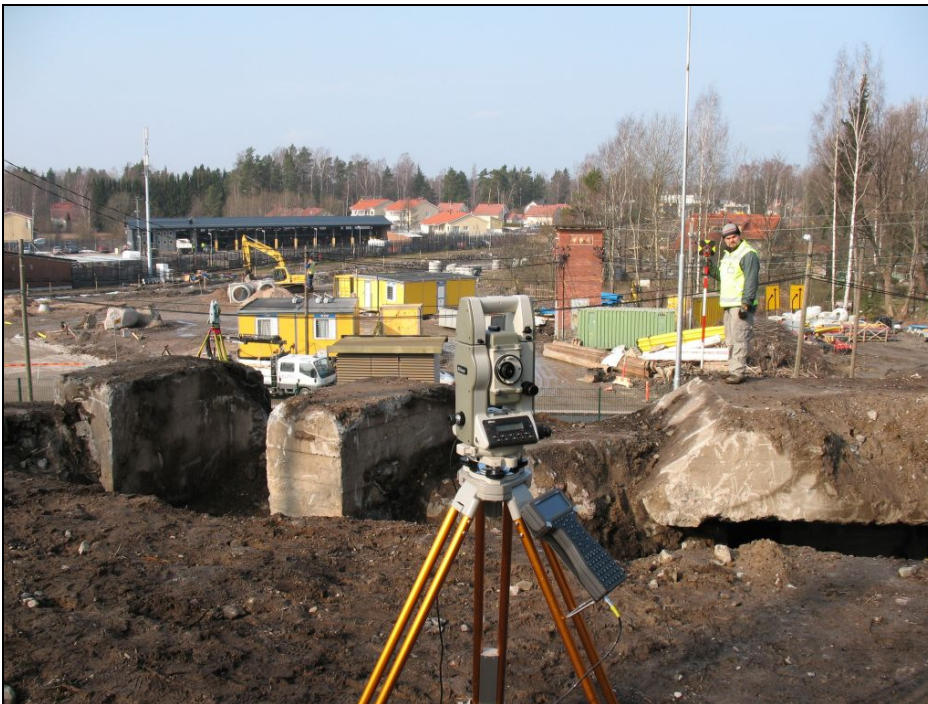
Kuva 3 Rakenteet kartoitettiin takymetrillä. Ilari Kurri Suojahuoneen R1 katolla, vasemmalla konekivääriasema R2. Kuva: John Lagerstedt 2008.

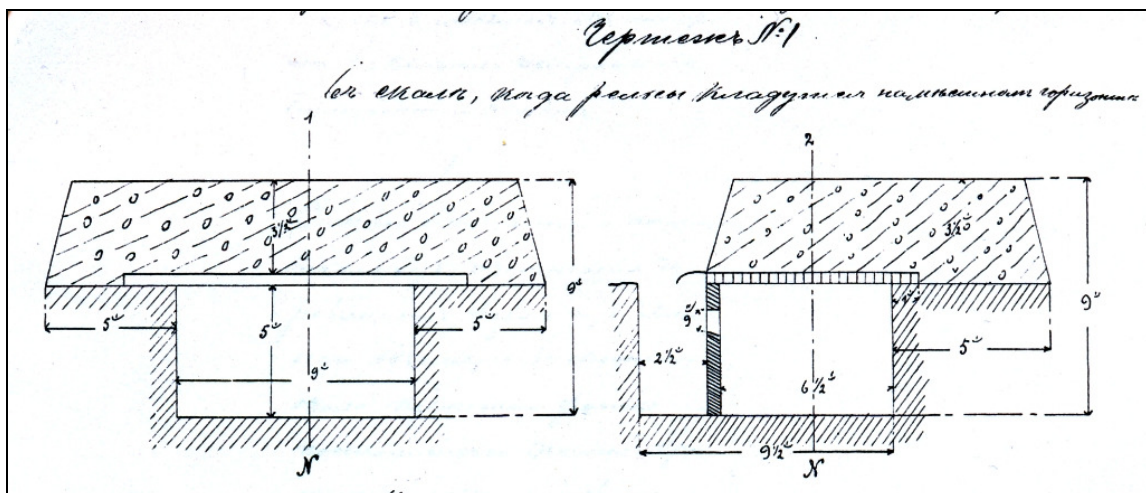
Päiväämättömässä, todennäköisesti vuoden 1915 alkupuolelle ajoittuvassa venäläisessä linnoittamisohteessa neuvotaan juuri edellä mainitun kaltaisen suojahuoneen rakentamista. Rakenteet ja mitat täsmäävät ohjeeseen. Siitä saa lisätarkennuksia kenttädokumentoinnissa auki jääneisiin kysymyksiin.

Ohjeissa mainitaan, että suojahuoneen yhdyspuoleinen seinä rakennetaan tilan säästämisen takia puuriu'usta. Puuseinän vahvuutta ei ilmoiteta mutta rakennuspiirroksen perusteella se on ollut n. 12 cm paksu. Oviaukosta tai puuseinän kiinnittämisestä ja tukemisesta betonirakenteisiin ei ole ohjeita mutta ikkuna-aukosta mainitaan, että 23 cm (9 tuumaa) korkea ja pituutta voi olla niin paljon kuin paikka sallii. Katon rakenteesta mainitaan, että etulinjan suojahuoneet tehtiin yleensä 1,5 m mataliksi, eikä betonisen ulkokaton päälle voitu välttämättä luoda edes maakerrosta, jottei rakenne olisi noussut liian korkeaksi ja ollut helpommin vihollisen tähytettävissä.⁷

Kuva 6 Ohjeet suojahuoneen rakentamisesta kalliolle. Kuva venäläisestä sotilasasiakirjasta nro 15996. Mallipiirroksen suojahuone on samantapainen kuin Kutsuntapuiston suojahuone R1. Mitat jalkoina ja tuumina. Kansallisarkisto.

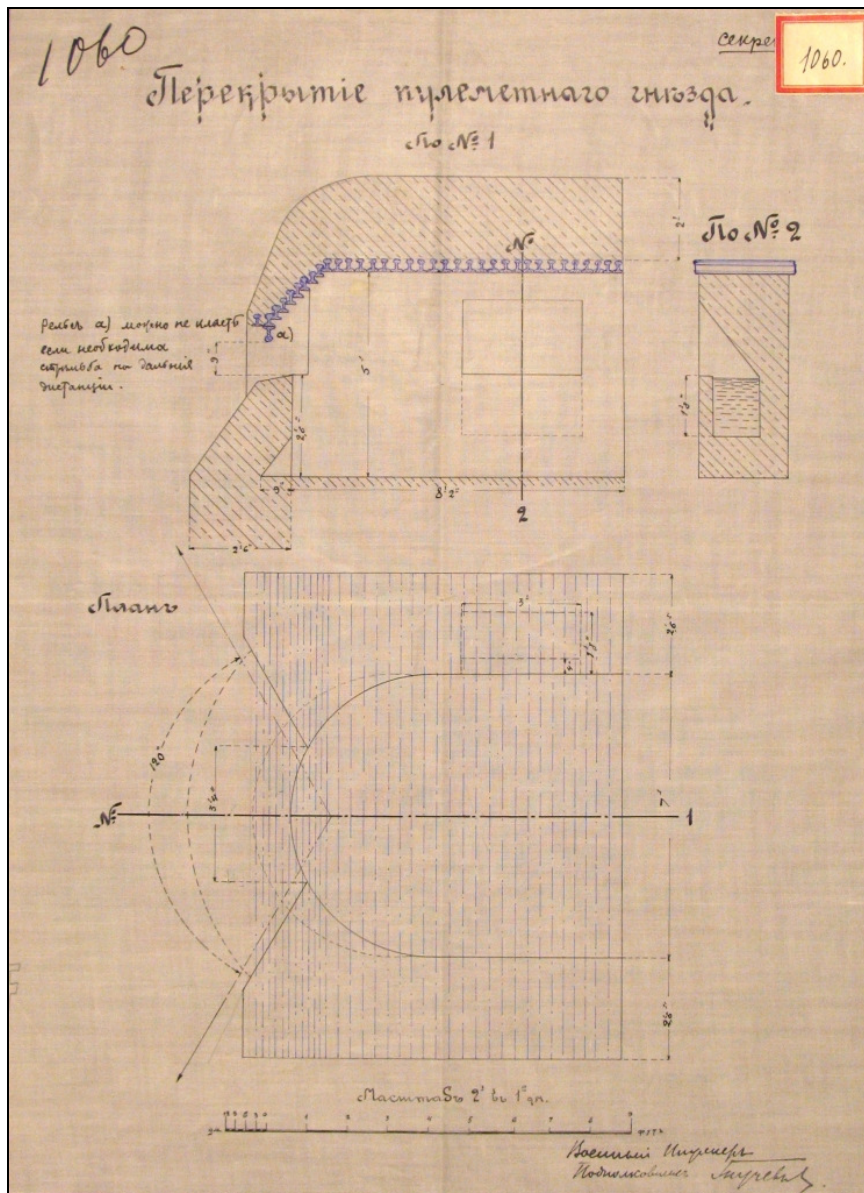
Kuva 9 Konekivääriaseman poikkileikkaus ja pohjapiirros. Vik 1060. Museoviraston rakennushistorian osaston arkisto.

Joissakin inventoinneissa on arveltu, että osa konekivääriasemista ja suojuhuoneista olisi tarkoituksella jätetty avonaisiksi. Kyseessä on kuitenkin ollut materiaalipula, jonka takia laitteet on rakennettu kattoa vaille valmiiksi odoteltaessa teräspalkkeja tai kiskoja Venäjän terästehtailta. Osa asemista ja suojuista jäi lopullisesti kattamatta kun linnoitustyöt keskeytyivät.⁹

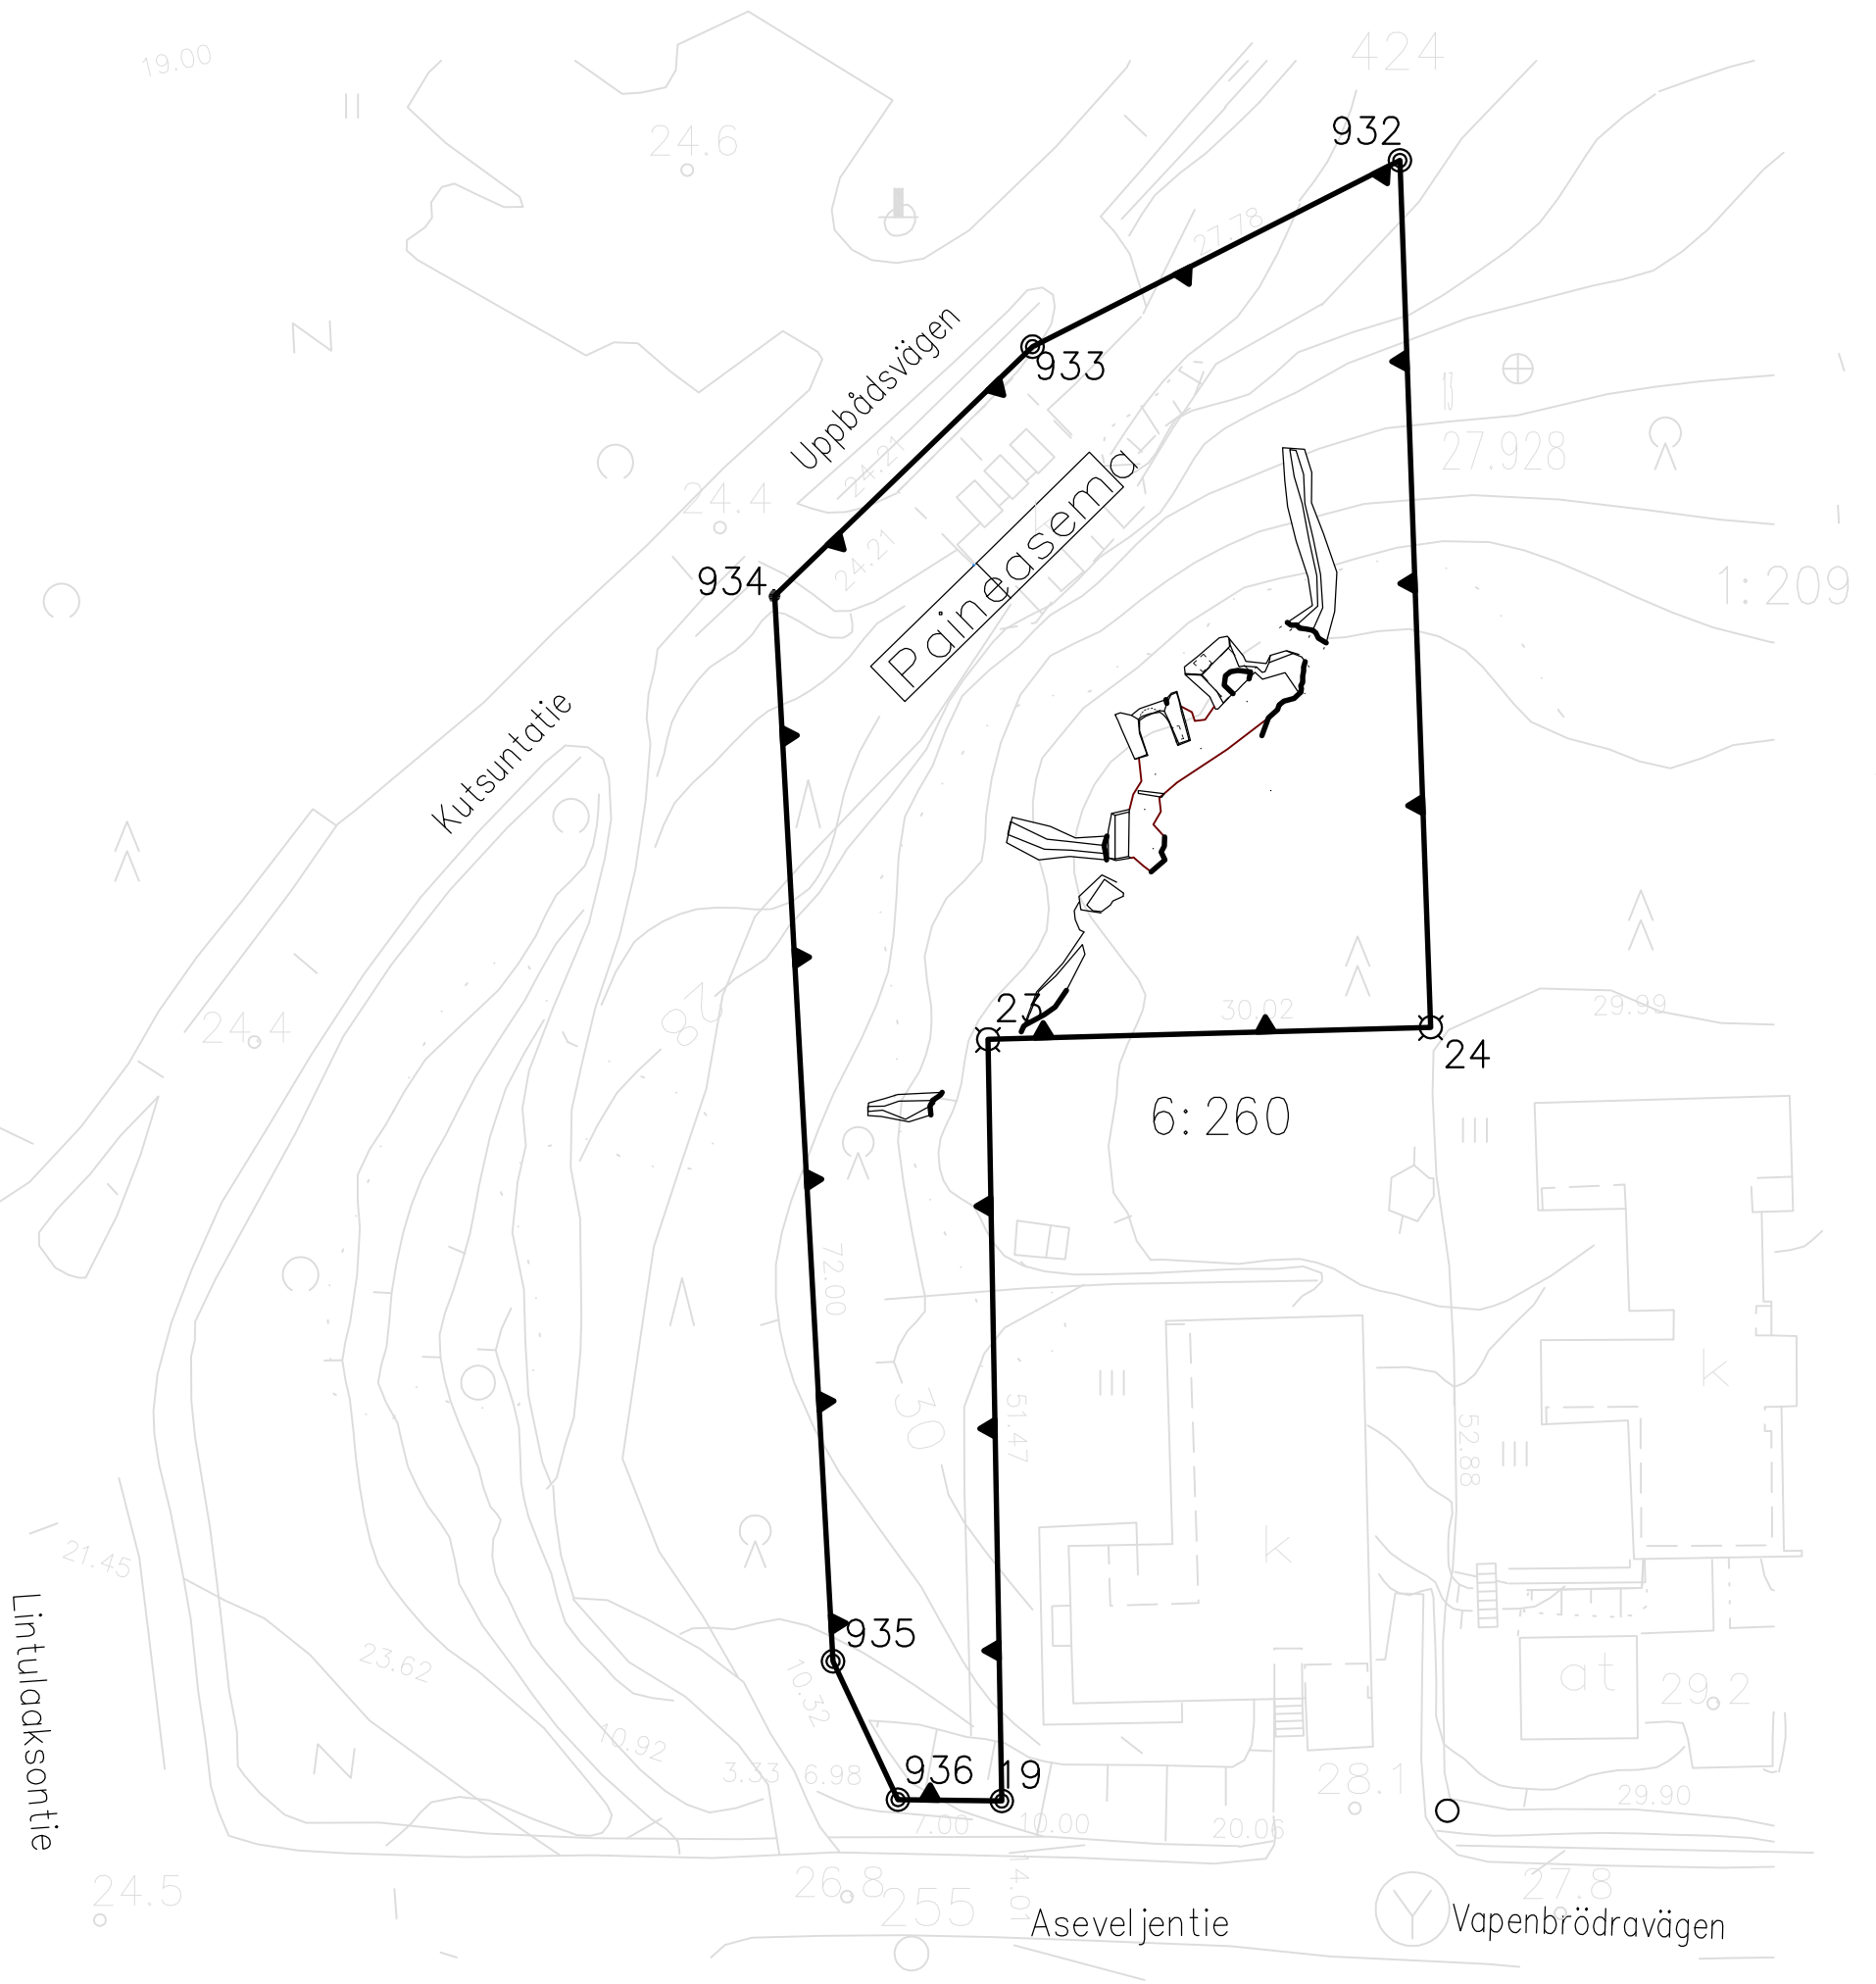
Museovirasto puh. (09) 40501	Espoo, Kutsuntapuisto Pohjakartta Espoon kaupunki	Mittauspiirustus Puolustusasema XXVIII:2	
	Museovirasto rakennushistorian osasto dokumentoiniyksikkö John Lagersedt, Ilari Kurri	1:500 11.3.2008	N:o Kartta: 1 VVJ N60

- Rakenteet
- R1. Suojahuone
 - R2. Konekivääriasema
 - R3. Suojahuone
 - R4. Suojahuone
 - R5. Taisteluhaudan rintasuoja
 - R6. Yhdyshauta
 - R7 - 9 Salaojia
