# HELSINKI

## Rysäkari

Sotahistoriallisten kohteiden arkeologinen tarkkuusinventointi  
23.–26.5.2012

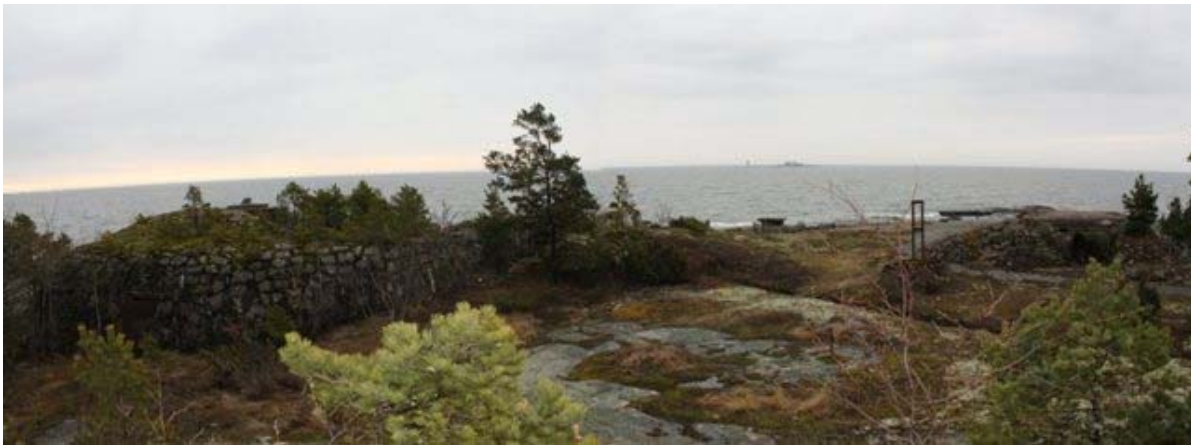
DG 2631:57 Saaren itäosan panssarikomentotorni ja mittauspaviljongit sekä taustalla erottuva mittauspöytä. NW-SE. Kuva Katja Vuoristo.

Saaren 1. maailmasodan aikaiset varustukset ovat pääosin säilyneet melko hyvin, vaikkakin männyt ja muu kasvillisuus alkavat tunkeutua betonivallien ja kivimuurien väliin. Rakenteiden säilymisen kannalta ensisijainen tehtävä olisi poistaa kasvillisuutta niistä. Varustuksissa on myös kalkkivalumia seinillä ja paikoin kosteusvaurioita.

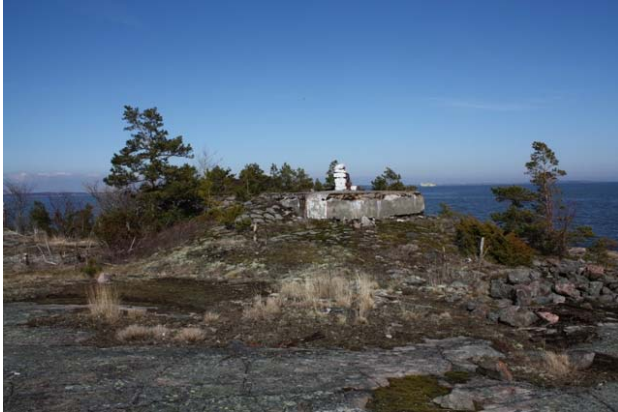
Kuvaus: Saaren itärannan kalliolla sijaitseva mittauspaviljonki on valmistunut 1915. Paviljonki on hieman pyöreäkulmainen betonirakenne, joka on naamioitu kivistä kumpumaiseksi pengerrykseksi. Kummun rannanpuoleista osaa on terassoitu. Kumpu on muodoltaan monimuotoinen ja siihen on rakennettu vuonna 1917 kiinni panssarikomentotorni. Rakennuksen päällä kasvaa pieniä mäntyjä, jotka vaikuttavat ajan mittaan rakenteen säilyvyyteen. Lisäksi kivien välissä kasvaa sammalta. Rakennuksen sisäänkäynti on pohjoisivulla.

DG 2631:59 Mittauspaviljonki, Katajaluodon apupiste. SW-NE.

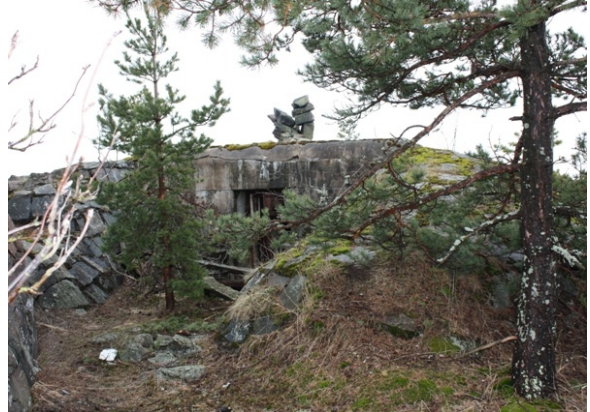
DG 2631:61 Paviljongin sisäänkäynti. NW-SE.

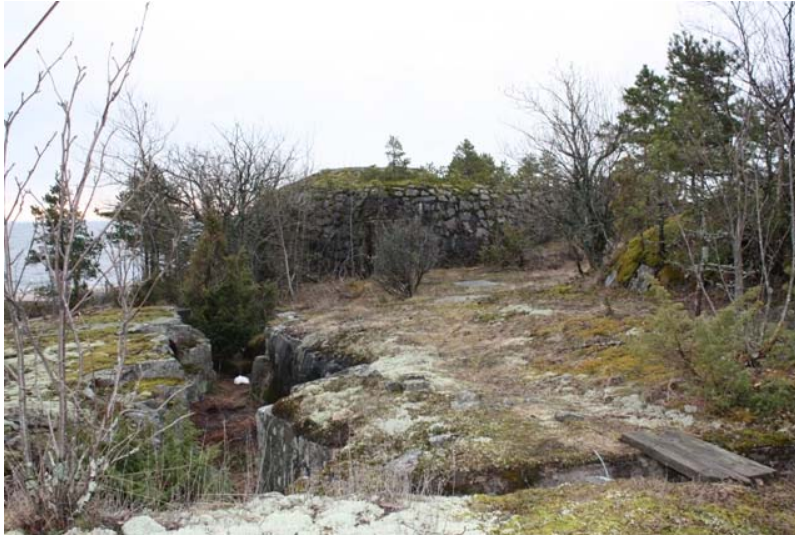
DG 2631:71 Edessä kallioon räjäytetty yhdyskäytävä ja taustalla panssarikomentotorni. NW-SE. Kuva Katja Vuoristo.

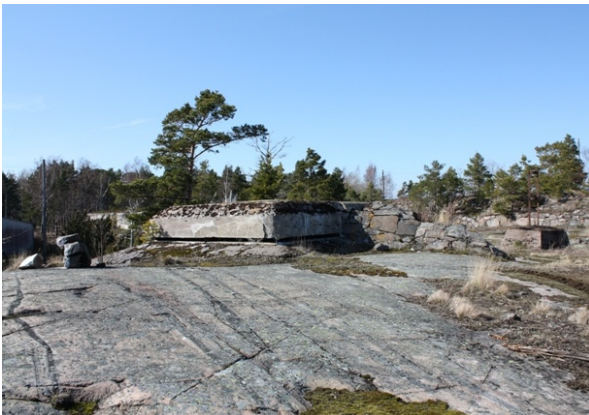
Kuvaus: Panssarikomentotornin lähellä sijaitseva toinen mittauspaviljonki on rakennettu pääosin kallion sisälle vuonna 1915. Paviljonki on erillään panssarikomentotornista ja toisesta mittauspaviljongista. Paviljonki on muodoltaan nelikulmainen ja sen kulmat ja reunat on hieman pyöristetty. Tähystysaukko on matala ja se on lähes kallion tasalla. Rakennusta on naamioitu osin: sen suuaukon molemmin puolin on pyöreät kivistä tehdyt kumpumaiset rakenteet. Kivet on asetettu tasaisesti. Itäisemmässä kiveyksessä on pyöreä, halkaisijaltaan noin 90 cm kokoinen kolo ja koillisosassa on komeromainen syvennys. Molemmissa kasvaa heinää. Paviljongin luoteispuolella on kiinni pyöreä ja matala vallimainen sammalen peittämä kiveys.

DG 2631:62 Mittauspaviljonki, Rysäkarin apupiste. SE-NW. Kuvat Katja Vuoristo.

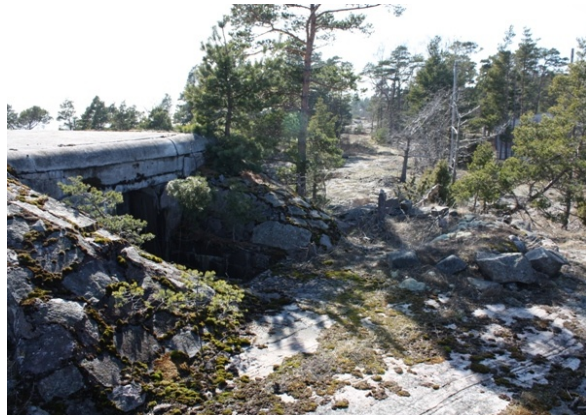
DG 2631:64 Rysäkarin apupisteen sisäänkäynti. NE-SW.

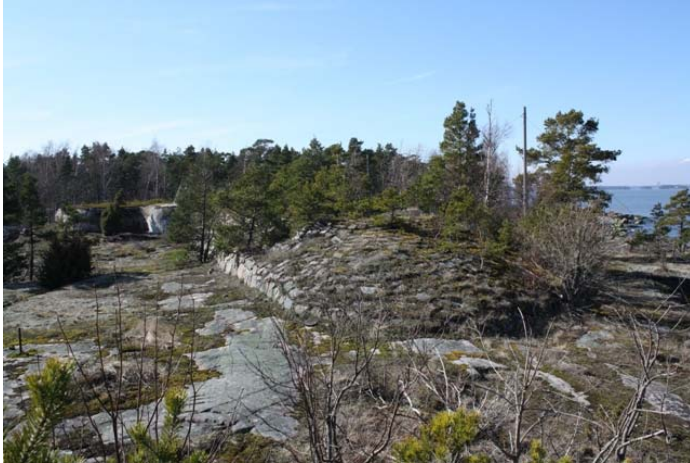
DG 2631:73 Valonheitinaseman kivillä muurattu valli, jonka päällä kiskot sijaitsevat. E-W. Kuva Katja Vuoristo.

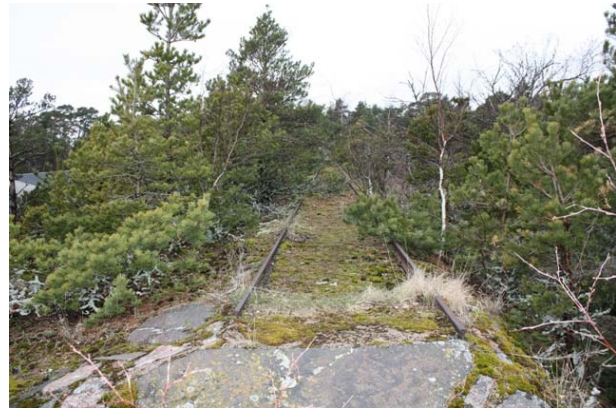
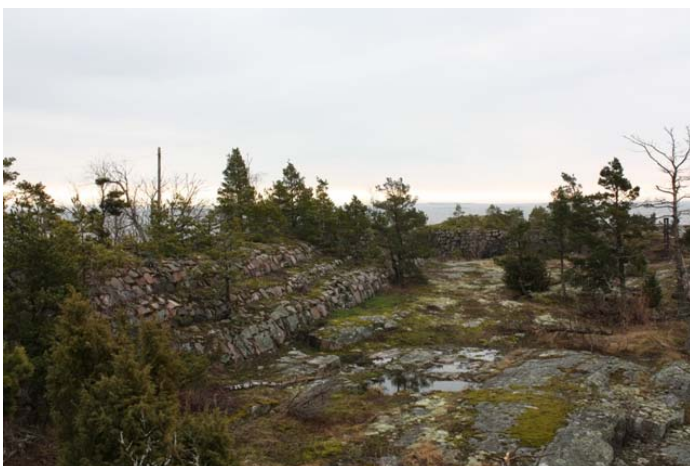
Valonheitinaseman itä-länsisuuntainen betoni/kivivalli on terassoitu ja pyöristetty kuten viereisetkin rakennukset eteläseinustaltaan. Pohjoispuolelta seinämä on jyrkempi ja sen alareunassa kulkee kaapelikouru. Vallin päällä on säilynyt rautatiekiskot ja itäpäädyn rinteessä on pieni kolo, joka on osin täyttynyt kasvillisuudesta. Aseman länsipäässä on rakennuksen oviaukko, josta johtaa sisäänkäyntiluiska alhaalla sijaitseviin tiloihin. Sisääntuloluiskan molemmin puolin on kaksi maanpäällistä pientä varastotilaa. Itse asema on monikulmainen betonirakennus, jonka kulmia on pyöristetty.

DG 2631:74 Valonheitinaseman kivivallin terassoitua eteläreunaa. Taustalla panssarikomentotorni. W-E. Kuva Katja Vuoristo.

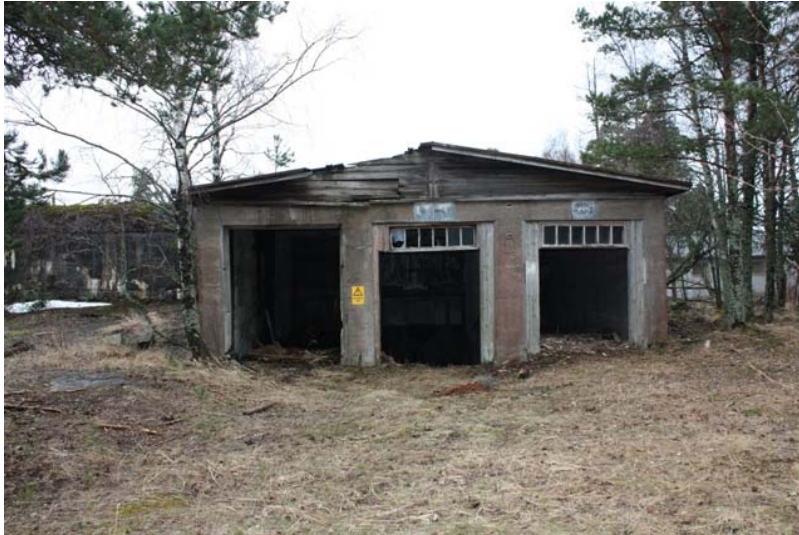
DG 2631:80 Valonheitinaseman sisäänkäynti ja sen sivuilla olevat pienet varastotilat.  
N-S. Kuva Katja Vuoristo.

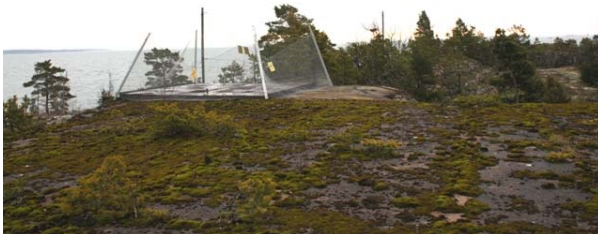
Ulkopuolelta valonheitinasema on paikoin päässyt hieman rapistumaan. Itä-länsisuuntainen betonivalli on alkanut hajota pohjoispuolelta. Seinän vieressä kulkevan kaapelikourun yläpuolelta on alkanut tippua kiviä, koska muurin päällä kasvaa mäntyjä ja niiden juuret irrottavat kiviä. Myös vallin päällä ja eteläpuolella kasvaa useita mäntyjä, mutta ne eivät ole vielä saaneet suurta tuhoa aikaan. Vallin länsipuolella oleva betoninen rakennus, jossa on sisäänkäyntiaukko, on alkanut myös lohkeilla paikoin. Erityisesti rakennuksen päällä oleva karkeasekoitteinen betonikerros on lohkeillut eteläpuolen lipan kohdalta alas. Myös eteläseinän uloin kerros on lohkeillut. Rakennuksen sisääntuloluiska on säilynyt melko hyvin, vaikka paikalla onkin kosteutta ja seinille on kertynyt kalkkia. Katolla männyt ovat alkaneet kasvaa betonivalujen saumoissa ja ne uhkaavat hajottaa kattoa. Valonheitinaseman rautaisen kattoluukun ympärillä on verkkoaita, joka vaatisi oikaisemista. Katolla on myös pieniä nelikulmaisia aukkoja, joita on täytetty kivillä.

DG 2631:77 Valonheitinluukku valonheitinaseman katon päällä.  
SW-NE. Kuvat Katja Vuoristo.

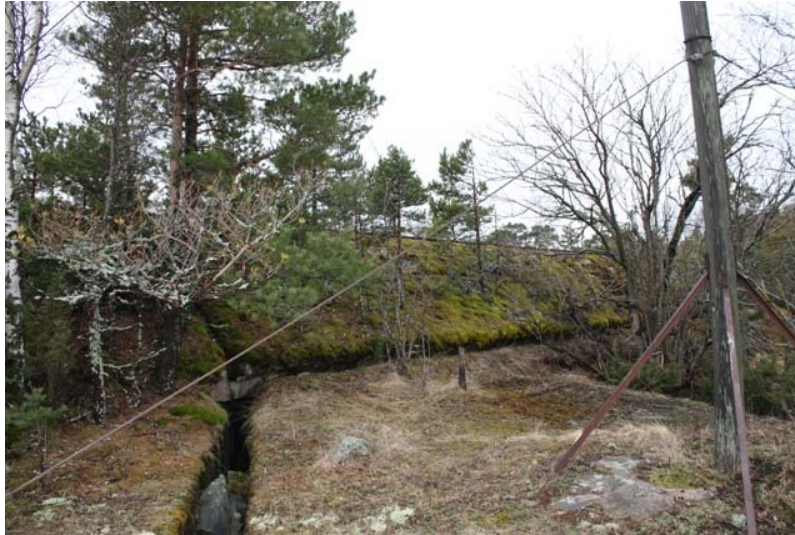
DG 2631:75 Kivimuurin pohjoispuolella sijaitsevia kaapelikouruja. Kiskot kulkevat val-  
lin päällä. NE-SW. Kuva Katja Vuoristo.

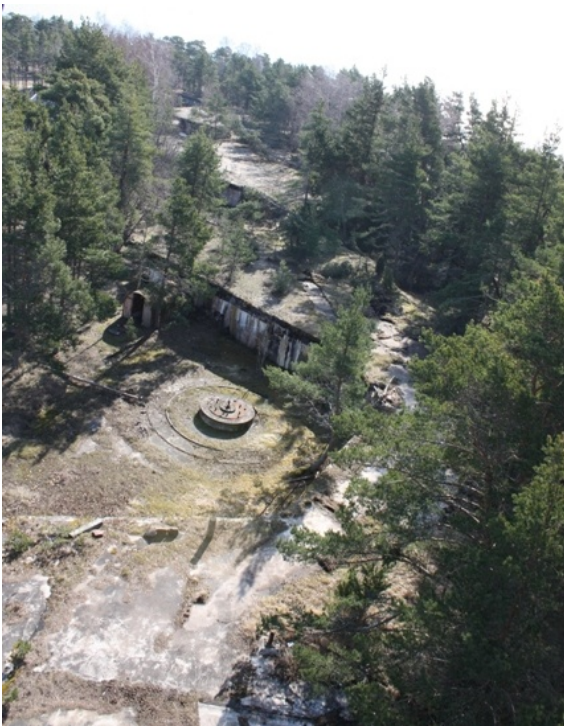
DG 2631:2 Tykkipatteri tulenjohtotornista kuvattuna. Kuvan keskel-  
lä näkyy läntisin tykkiasema. NE-SW. Kuva Katja Vuoristo.

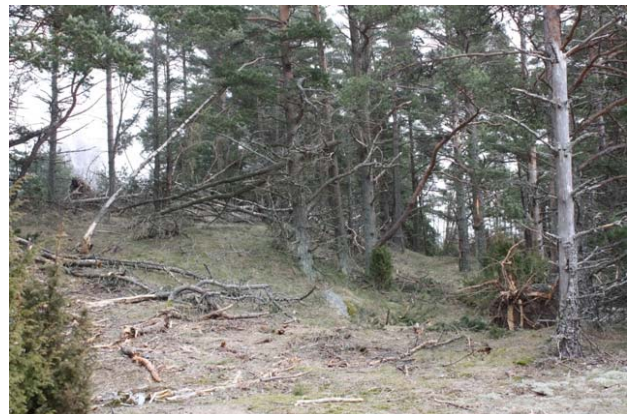
DG 2631:3 Tykkipatterin eteläpuolen maapengerrystä. NW-SE.  
Kuva Katja Vuoristo.

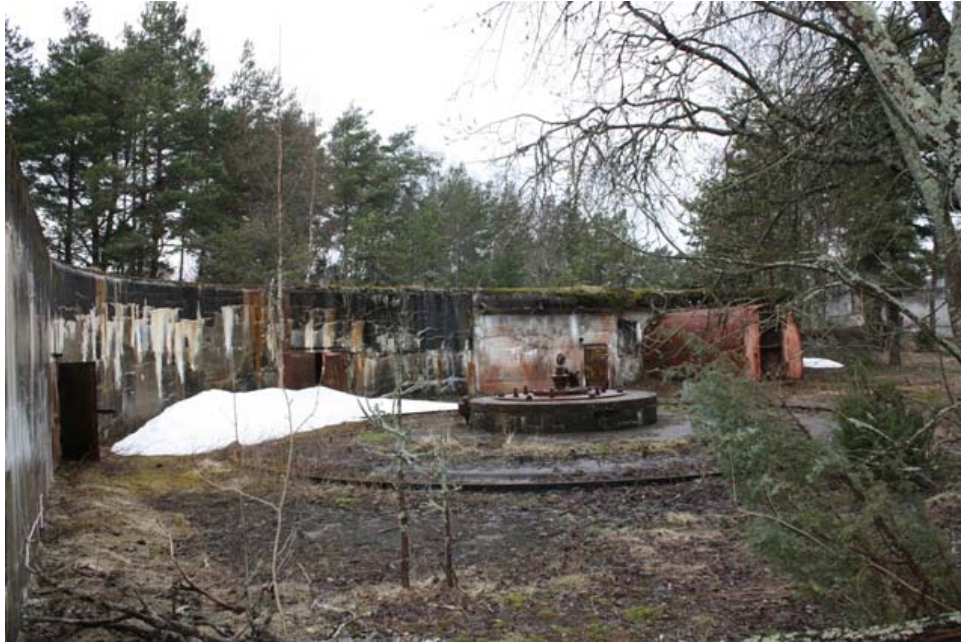
DG 2631:12 Tykkipatterin itäisin tykkiasema. E-W. Kuva Katja Vuoristo.

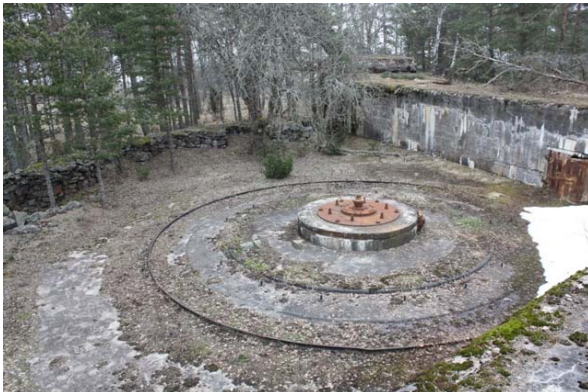
Itäisin suojamuuri on 0,7–1 m korkuinen kivistä ladottu muuri, jonka eteläpuolella on kolme noin kaksi metriä leveää komeroa. Lisäksi länsipääty haarautuu kahteen sakaraan. Muuri on säilynyt melko ehjänä. Keskimäinen suojamuuri on noin metrin korkea ja siinä on myös kolme komeroa eteläpuolella. Kiveys on osittain romahtanut ja sen päällä kasvaa sammalta ja mäntyjä. Läntisimmästä suojamuurista on säilynyt vain pieni pätkä. Muuri on noin metrin korkuinen ja se jatkuu terassimaisena länteen viimeiselle tykille vievien portaiden suuntaan. Kivimuurit ovat päältä tasaisia.

DG 2631:11 Tykkipatterin itäisin tykkiasema ja sen suojamuuria. W-E. Kuvat Katja Vuoristo.

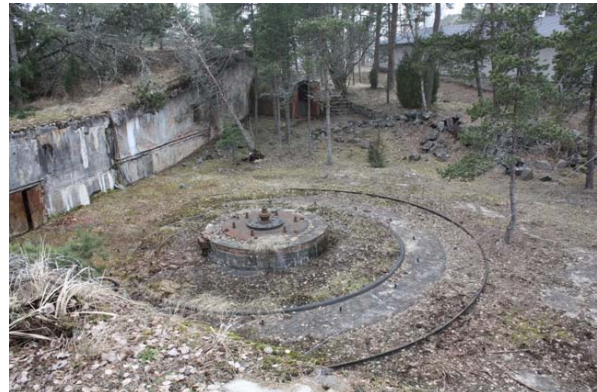
DG 2631:9 Tykkipatterin toiseksi itäisin tykkiasema. W-E.

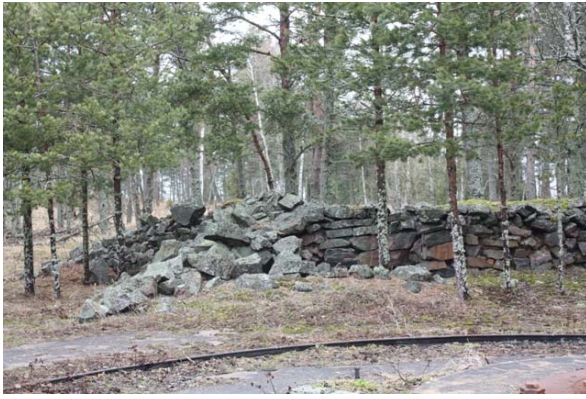
DG 2631:14 Tykkipatterin itäpäädyn tykkiaseman suojamuuria. S-N. Kuvat Katja Vuoristo.

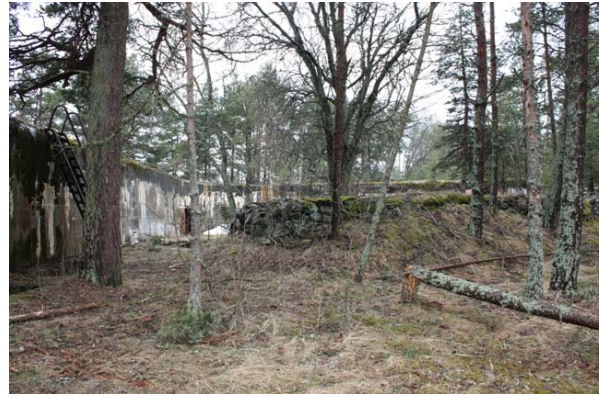
DG 2631:15 Sama kuin edellä. NE-SW.

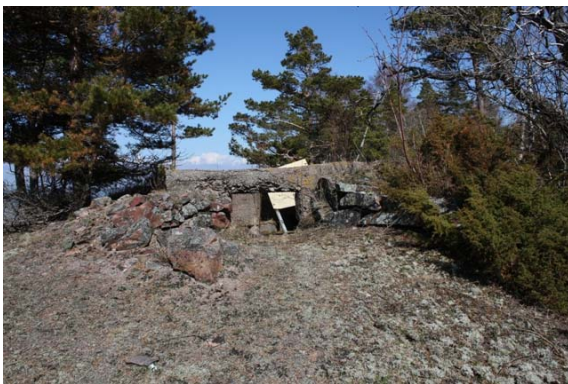
Kuvaus: Kallion ylärinteessä sijaitseva betonista rakennettu 7-kulmainen asema, johon johtaa pohjoisen suunnalta rannasta nouseva haarautuva yhdyskäytävä. Rakenteen kolmella läntisellä sektorilla on ampu-ma/tähystysaukot ja ne ovat kooltaan n. 0,5 x 0,8 m. Aukkojen kohdalla on sisäpuolella betoninen hyllymäinen taso. Itäisimmillä sektoreilla on n. 0,5 x 0,8 m kokoiset sisäkomerot. Rakenteen länsipuolta on tuettu kivillä.

DG 2631:23 7-kulmainen asema länsirannalla. S-N.  
Kuvat Katja Vuoristo.

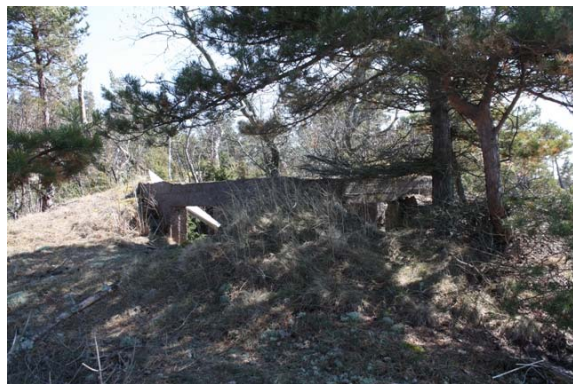
DG 2631:24 Sama kuin edellä. W-E.

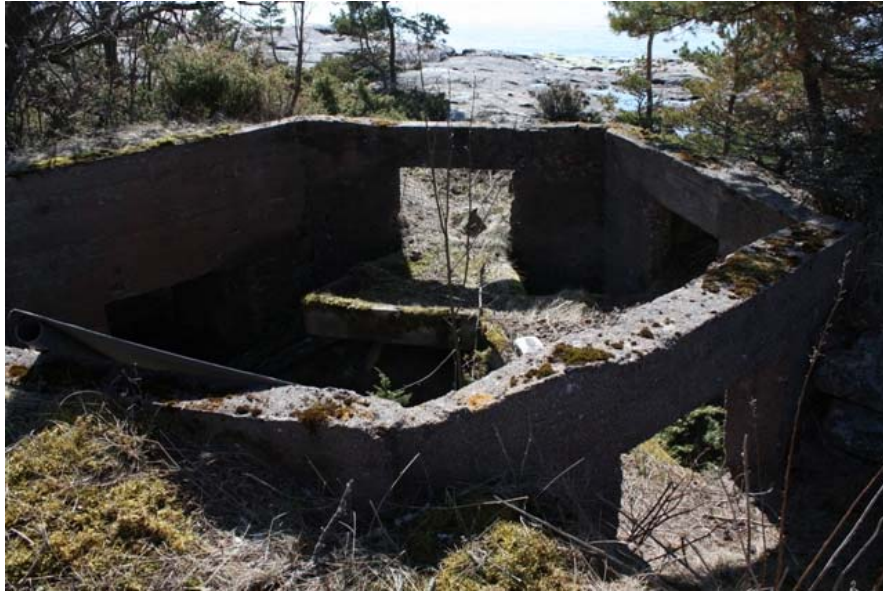
DG 2631:25 7-kulmainen asema länsirannalla. Aseman oviaukko jää vasemmalle. N-S. Kuva Katja Vuoristo.

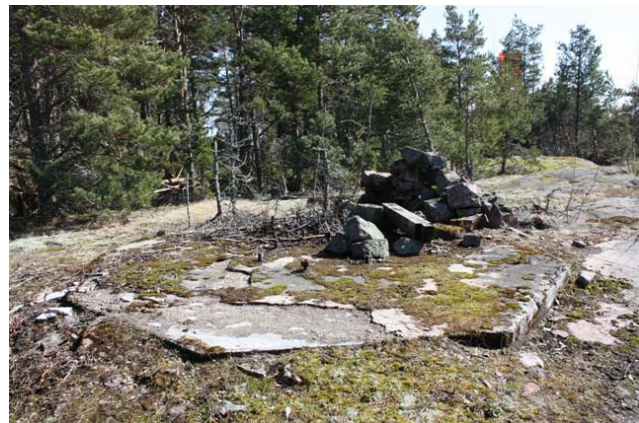
Kuvaus: Monikulmainen betonialusta, jonka keskellä on kuusi rautapulttia ja hieman sivummalla on toinen 11 pultin rinki. Tason päällä on säilynyt myös hieman rautalevyä. Eteläreunalla on säilynyt kivistä ladottua suojakiveystä, joka on osin romahtanut. Betonialusta murenee, betoni irta-aa paikoin ohuina levyinä. Tason päällä kasvaa sammalta ja nuoria mäntyjä.

DG 2631:33 Kulmikas betonialusta ja sen itäosassa sijaitsevaa suojakiveystä. W-E. Kuva Katja Vuoristo.

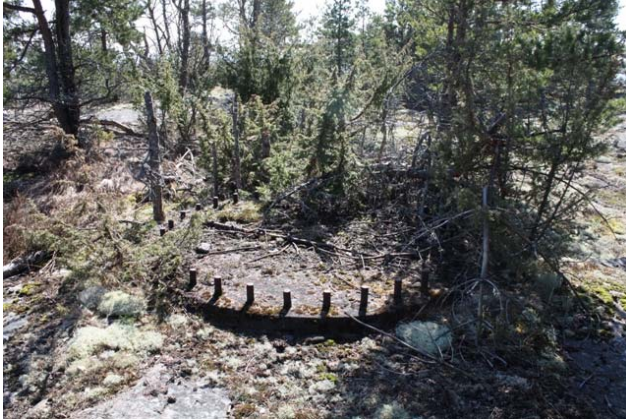
Kuvaus: Pyöreä betoninen alusta, jonka reunoilla on noin 15 cm:n välein rautatapit. Alustan keskellä on pieni reikä. Alustan halkaisija on noin 2,5 m. Rakenne on säilynyt hyvin, sen päällä on vain hieman sammalta. Rakennettu kallion ylätasanteen päälle. Rakenne jäänyt osittain katajien ja sammalen alle, lisäksi sen päällä kasvaa mänty. Rakenne on vastaavanlainen kuin nro 25.

DG 2631:34 Pyöreä betonialusta, jota reunustaa rautatapit. N-S. Kuva Katja Vuoristo.

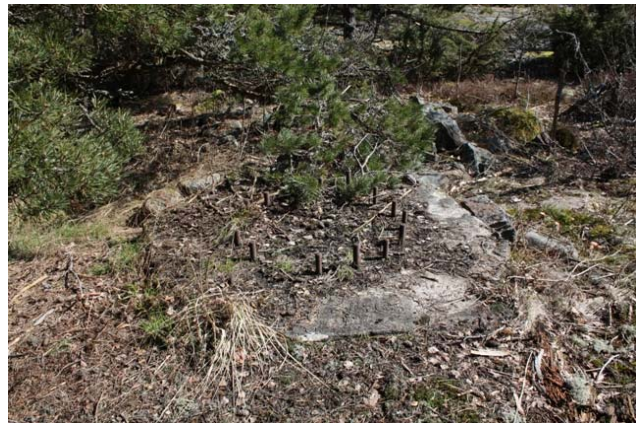
Kuvaus: Kahdeksankulmainen betonialusta on säilynyt hyvin. Sen päällä kasvaa hieman ruohoa. Alustan keskellä on 13 rautatappia. Betonitason halkaisija on noin 2 metriä. Tykkiasema sijaitsee lähellä kalliolla olevaa merimerkkiä.

DG 2631:42 Kulmikas betonialusta. W-E. Kuva Katja Vuoristo.

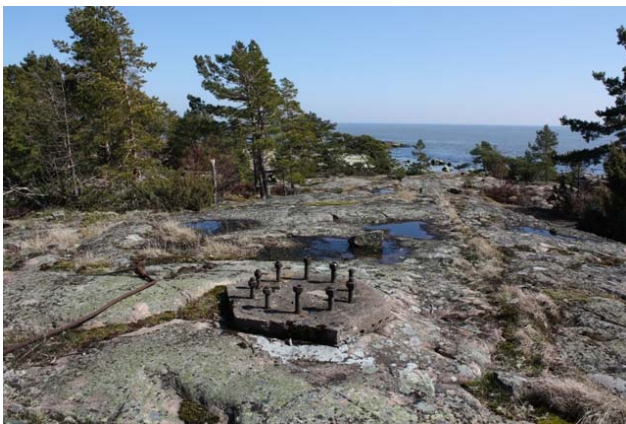
Kuvaus: Kuusikulmainen betonialusta, jonka reunoilla on rautatapit. Rakenteen halkaisija on noin 1 metriä. Sijaitsee kalliolla pyöreän tykkiaseman edustalla (nro 25).

DG 2631:44 Pieni kulmikas betonialusta. W-E. Kuva Katja Vuoristo.

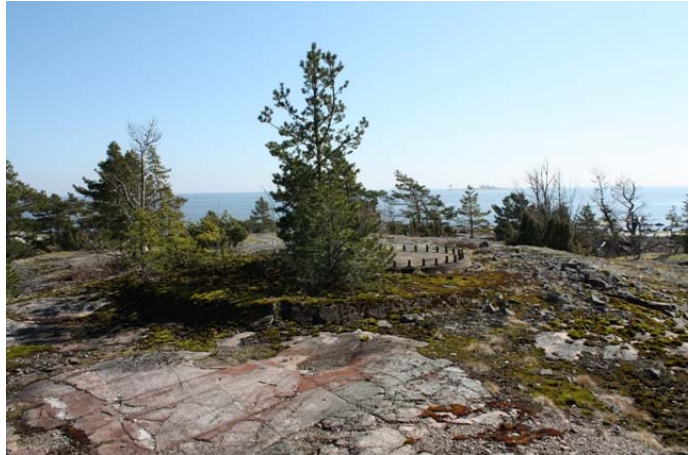
Kuvaus: Pyöreä betoninen alusta, jonka reunoilla on noin 15 cm:n välein rautatäpät. Alustan keskellä on pieni reikä. Alustan halkaisija on noin 2,5 m. Rakenne on säilynyt hyvin, sen päällä on vain hieman sammalta. Rakennettu kalliota tasattu karkeammalla betonilla aseman pohjoispuolelta ja sivuilta pikkukivillä. Betonitasauksen päällä kasvaa sammalta ja mäntyä. Rakenne on vastaavanlainen kuin nro 22.

DG 2631:46 Pyöreä betonialusta, jonka pohjoispuolen kalliota on tasoitettu karkeammalla betonilla. NW-SE. Kuva Katja Vuoristo.

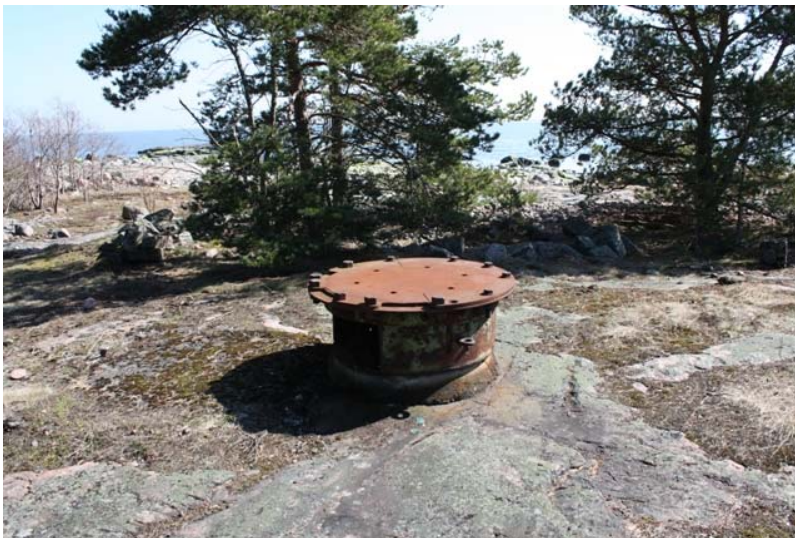
Kuvaus: Rakenne sijaitsee rannan lähellä kalliolla. Paikalla on betonisella pyöreällä alustalla noin 60 cm korkea ja halkaisijaltaan noin 1,1 metrin kokoinen rautainen lieriön muotoinen alusta. Lieriön päällä on rautalevy, jonka reunoilla on muttereita. Hieman keskemällä on kehässä pieniä reikiä. Rakenne on vastaavanlainen kuin nro 28.

DG 2631:49 Pyöreän betonialustan päällä oleva rautainen kiinnitysalusta. NW-SE. Kuva Katja Vuoristo.

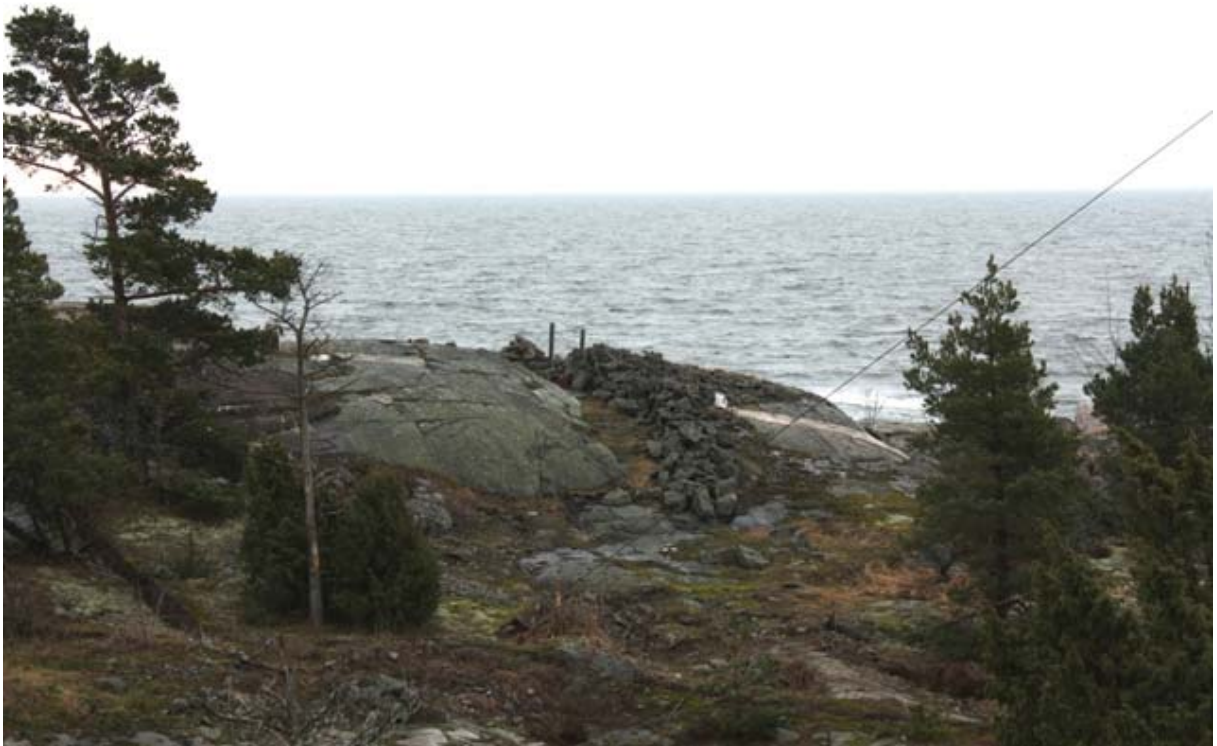
Tykin paikka on sijannut nelikulmaisessa poterossa, jossa kasvaa nykyisin heinää. Tykkiasemaa ympäröivään poteroon on tehty pieni komeromainen pienempi syvennys vastakkaiselle sivulle, josta yhdyskäytävä lähtee. Tykin paikalla on säilynyt pieni pyöreä betonialusta, jonka päällä on noin 60 cm korkea ja halkaisijaltaan noin 1,1 metrin kokoinen rautainen lieriön muotoinen alusta. Lieriön päällä on rautalevy, jonka reunoilla on muttereita. Hieman keskemällä on kehässä pieniä reikiä. Rakenne on vastaavanlainen kuin nro 26. Rakenne on yhdyskäytävineen säilynyt melko hyvin, vaikka osa suojakiveyksen kivistä on levinnyt.

DG 2631:51 Saaren kaakkoisosassa sijaitseva kivetty yhdyskäytävä, joka johtaa tykkiasemalle. NW-SE. Kuva Katja Vuoristo.

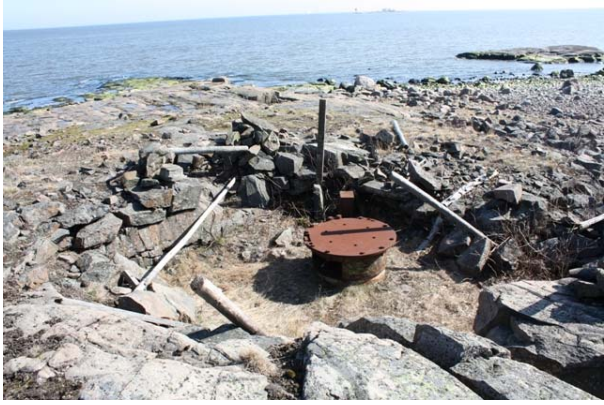
DG 2631:53 Pyöreän betonialustan päällä oleva rautainen kiinnitysalusta ja asemaa ympäröivä suojakiveys. NW-SE. Kuvat Katja Vuoristo.

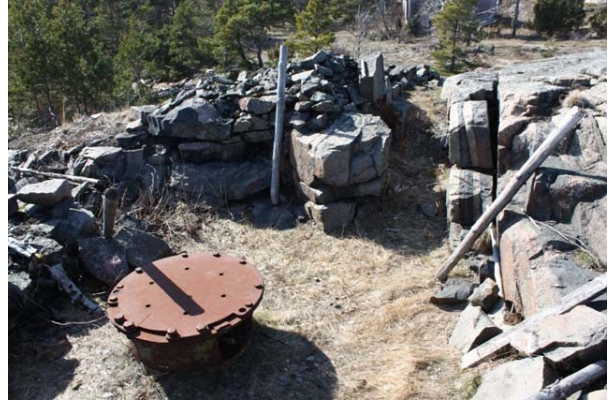
DG 2631:54 Poteromainen suojakiveys tykkiaseman ympärillä ja yhdyskäytävä. E-W.

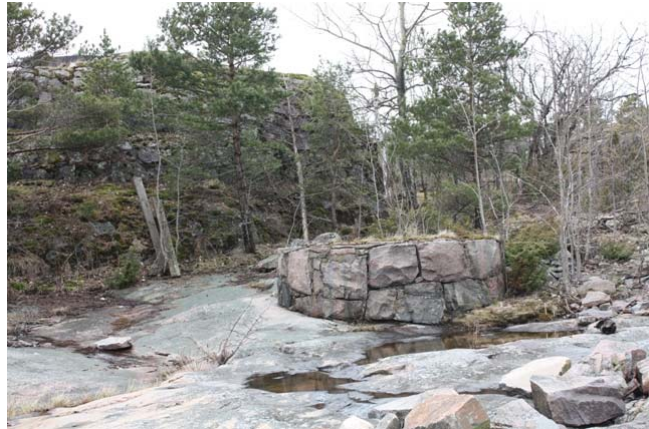
Kuvaus: Panssarikomentotornin edessä rannalla sijaitseva pyöreä kivijalusta, jonka halkaisija on noin 3 m ja korkeus 0,6–1 m. Jalusta on muurattu lohkotuista kivistä ja jalustan päällä on betoninen taso, jonka reunoilla on kahdeksankulmainen ura. Rakenteen luoteispuolella on kaksi tasanteelle johtavaa porrasta. Rakenteen päällä kasvaa sammalta ja vähän heinää.

DG 2631:69 Kivirakenteinen asema saaren itärannalla. NE-SW. Kuva Katja Vuoristo.

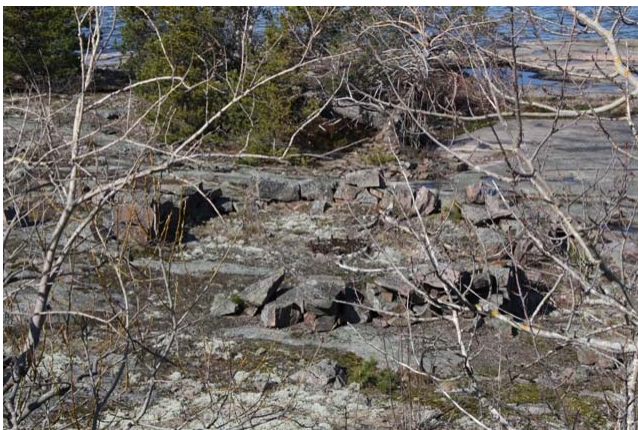
Kuvaus: Panssarikomentotornin lähellä rannassa sijaitseva tykkiasema. Sen reunoilla on kivistä ladottu kehä, jossa on kaksi aukkoa. Kehä on matala, siinä on vain noin kaksi kiverrosta. Kivikehän keskellä on kallion päällä halkaisijaltaan noin 80 cm kokoinen pyöreä betonialusta, jonka reunoilla on 10 rautapulttia.

DG 2631:70 Tykkiasema kivreunuksineen. S-N. Kuva Katja Vuoristo.

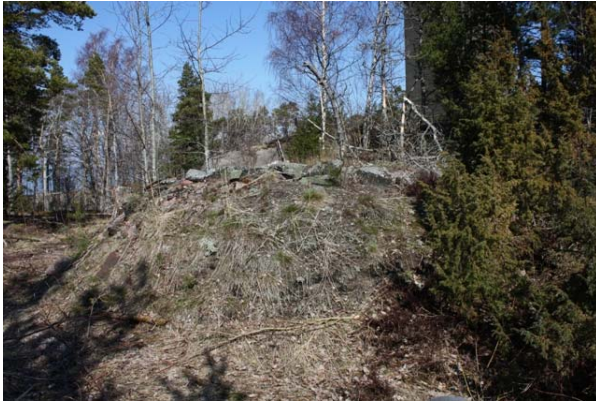
DG 2631:29 Kivisuojan heinittynyttä valliä. S-N.

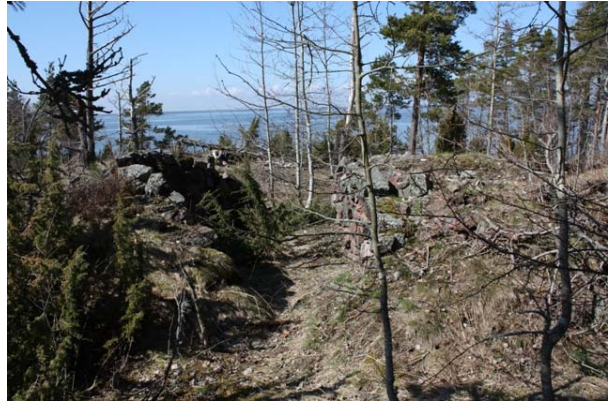
DG 2631:30 Kivisuoja tulenjohtotornin länsipuolella. W-E.

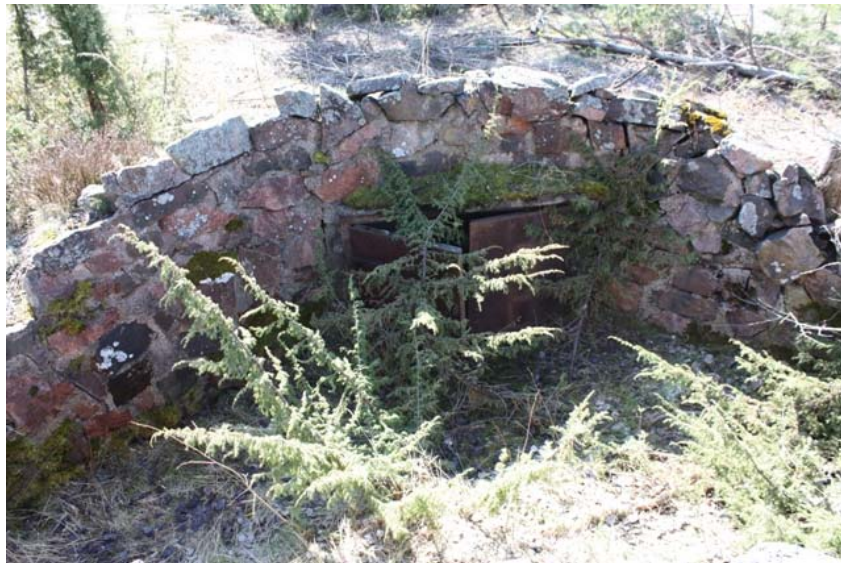
DG 2631:31 Kivisuojan eteläosan sisäpuoli ja sen keskellä oleva komero. N-S. Kuvat Katja Vuoristo.

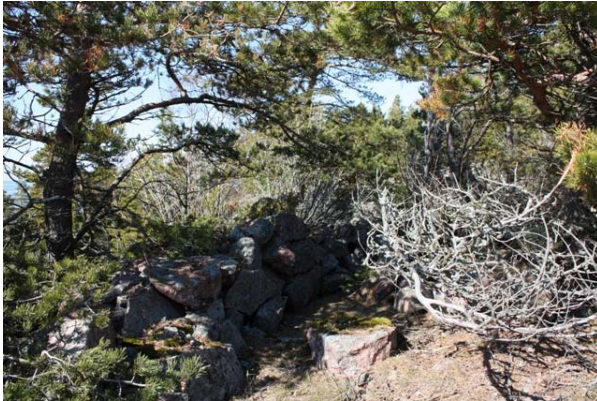
Kuvaus: Kivistä ladottu suojamuuri sijaitsee lounaisrannalla kalliolla. Muurikiveys on paikoin epämääräinen, mutta paikoin siinä on suorat ja selkeät reunat. Muurissa on muutamia poteroita ja sen keskivaiheilla on rannan suuntaan menevä uloke, jonka keskellä on aukko. Muurin takana olevaa kalliota on tasattu ja pengeretty laajalla alueella pikkukivillä. Kiveys on pääosin avoimella paikalla, mutta paikoin siinä kasvaa mäntyjä.

DG 2631:36 Kivettyä yhdyskäytävää etelärannalla. SE-NW.  
Kuvat Katja Vuoristo.

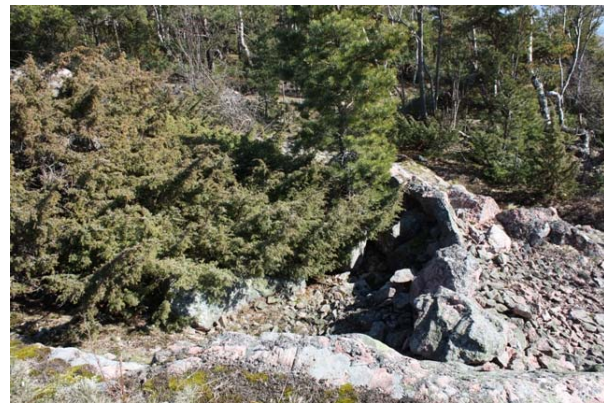
Kuvaus: Pienenhökö kaareva kivimuuri on ladottu rannansuuntaisesti lounaisrannalle. Takana ja sivuilla on käytetty suojan seinämiin matalaa kalliöseinämää. Rakenteen sisäpuolella kasvaa katajaa.

DG 2631:40 Kivisuoja, jossa on käytetty hyväksi kalliöseinämää.  
W-E. Kuva Katja Vuoristo.

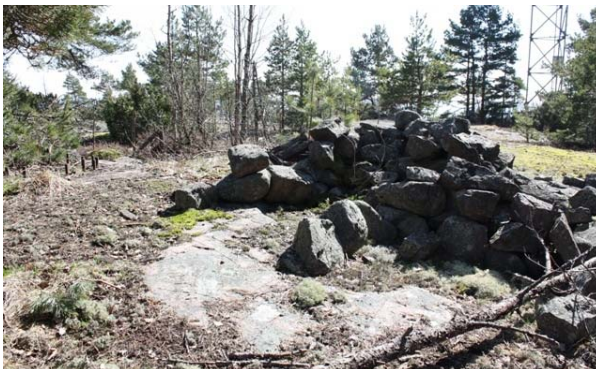
Kuvaus: Tykkiaseman nro 23 vieressä sijaitseva suojakiveys kallion reunassa. Takana kasvaa mäntyjä ja katajia. Kiveyksestä on levitetty jonkin verran kiviä ympärille, mutta rakenteesta on nähtävissä vielä U-mainen muoto, joka on suojannut rannasta päin.

DG 2631:41 Suojakiveys kallion reunassa, taustalla näkyy tykkiasema (13). NW-SE. Kuva Katja Vuoristo.

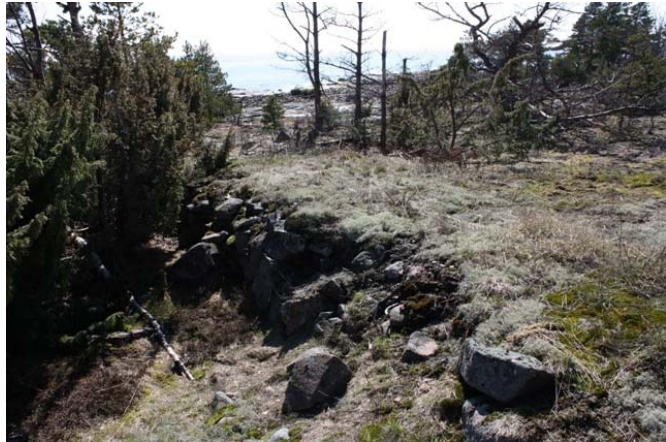
Kivirampissa on osittain kiinni kaareva kiveys, jossa käytetty paikoin myös soraa. Kiveys on rannansuuntainen ja takaa avonainen. Rakenne on sammalen, mäntyjen ja heinän peittämä.

DG 2631:43 Kiviramppi etelärannalla. N-S. Kuva Katja Vuoristo.

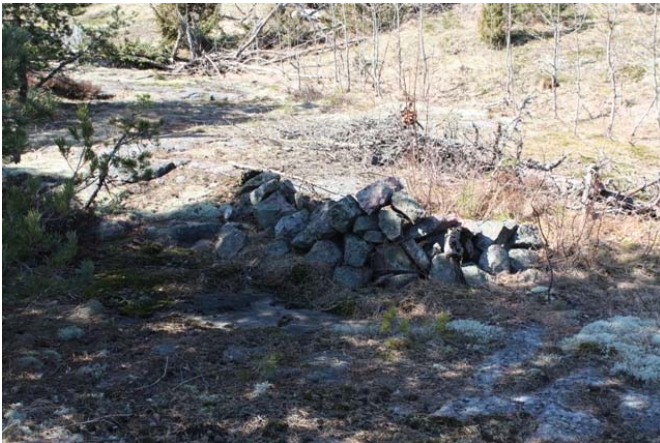
Kuvaus: Kallion päällä sijaitseva pieni ja matala suojakiveys tykkipatterin itäosan edustalla. Kiveys on kaareva ja kivet ovat muutamassa kerroksessa.

DG 2631:47 Pieni suojakiveys. SE-NW. Kuva Katja Vuoristo.

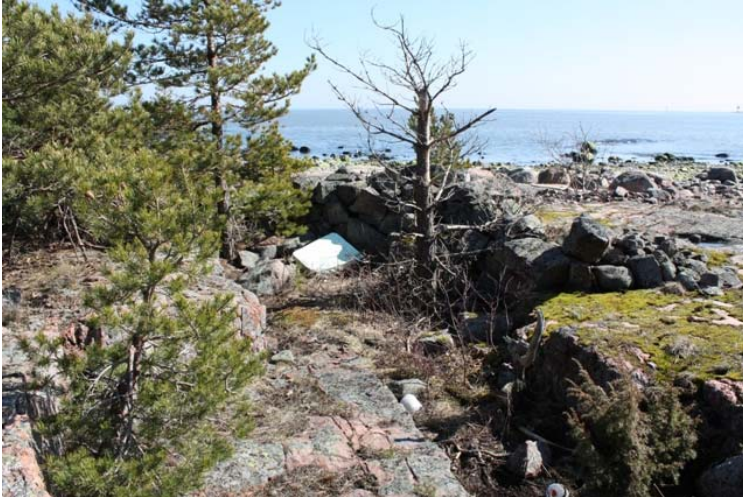
Kuvaus: Noin metrin levyinen kivistä ladottu U:n muotoinen suojamuuri etelärannalla. Rakenteen sisäpuolelta on lohkottu kalliota syvennykseksi. Rakenteen sisäpuolella kasvaa muutamia mäntyjä, itse kiveys on paljas.

DG 2631:48 Suojakiveys ja sitä varten lohkottua kalliota. W-E. Kuva Katja Vuoristo.

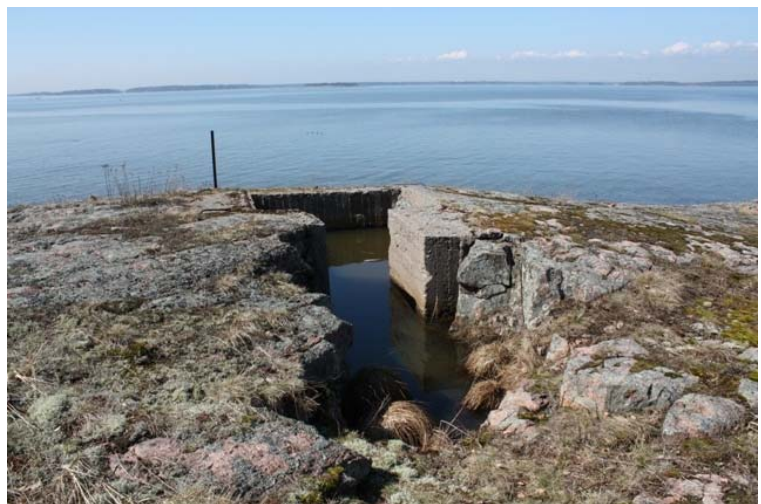
Kuvaus: Kallioon räjäytetty kaivanto, jonka länsiosan reunoille on tehty betoniseinämät. Sijaitsee työhuoneen/asuinrakennuksen länsipuolella. Kaivannon länsiosa on hieman leveämpi kuin itäpää. Kaivannon pohja on täyttynyt vedellä.

DG 2631:21 Kallioon tehtyä kaivantoa on reu-nustettu betonilla. E-W. Kuva Katja Vuoristo.

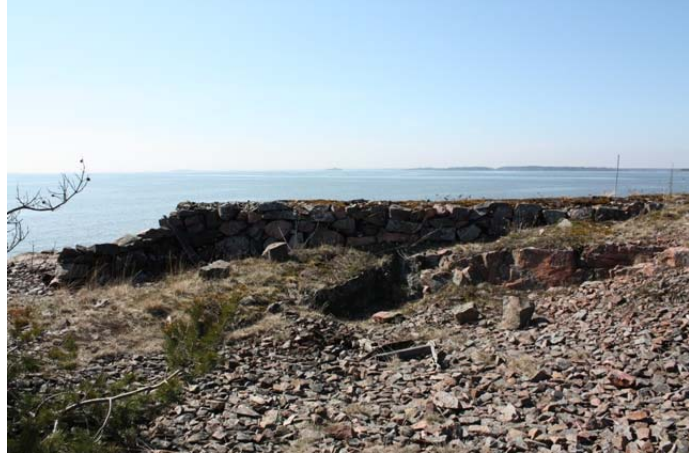
Kuvaus: Etelärannalla suojamuurin nro 33 edustalla sijaitseva kivistä ladottu tasainen ramppi, jonka päällä kasvaa sammalta. Rampin rannanpuoleisessa päädyssä on 90 asteen kulmassa pieni suojakiveys ja sen takana on kalliota lohkottu rampin suunnassa suojaksi.

DG 2631:38 Kiviramppi ja sen edustalla olevaa kivivallia. E-W. Kuva Katja Vuoristo.

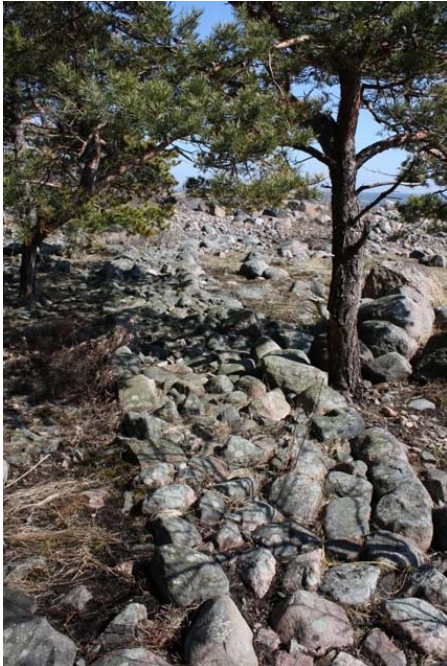
Kuvaus: Kaakkoisrannalla sijaitseva noin 1,5 metriä leveä väylä, jonka reunoilla on hieman isompia kiviä. Keskiossa on täytetty hieman pienemmällä rantakivillä. Pohja erottuu lännessä selkeänä tiemäisenä pohjana, idässä se erottuu heikommin. Kiveyksen pinta ei ole tasainen, mutta sen päällä on voinut olla esimerkiksi puukate. Toisaalta kyseessä voi olla myös puretun kivimuurin pohja.

DG 2631:50 Tiemäinen kiveys saaren itäosassa. W-E. Kuva Katja Vuoristo.

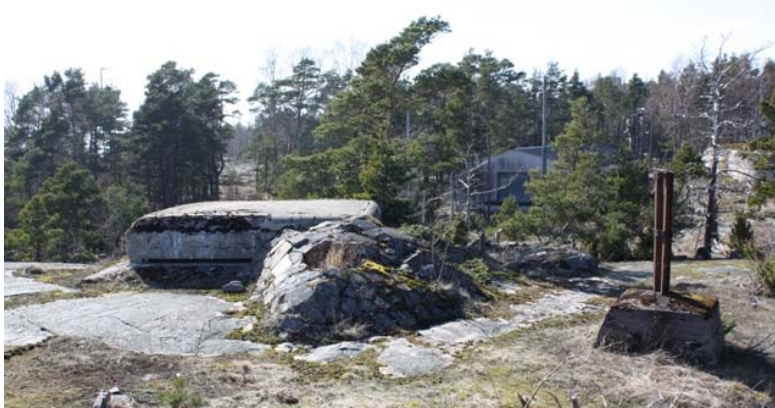
Kuvaus: Hieman viistoreunainen betonista valettu neliön muotoinen alusta, joka on kooltaan 1,5 x 1,5 m. Alustan keskellä on rautainen pystykehikko, johon lipputanko on saatu asetettua.

DG 2631:63 Vanha lipputangon jalusta kuvan oikeassa laidassa. Taustalla Rysäkarin apupiste. E-W. Kuva Katja Vuoristo.
