INVENTOINTIRAPORTTI

Tukikohta XXIII:este 2, XXIII:5 ja XXIII:7 (Pohjois-Haaga)

Sotahistoriallisten kohteiden arkeologinen tarkkuusinventointi

24.-26.9.2012

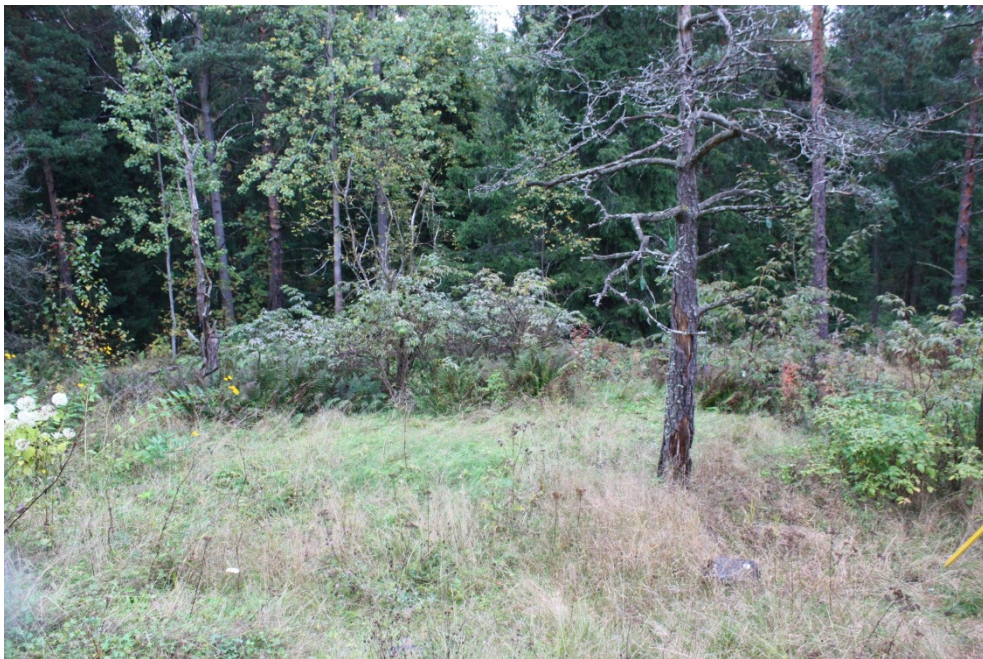
DG2710:15. Tukikohta XXIII:7 itäosa. Yleiskuva. Maastoa kerrostalon itäpuolella. Kuva Petro Pesonen.

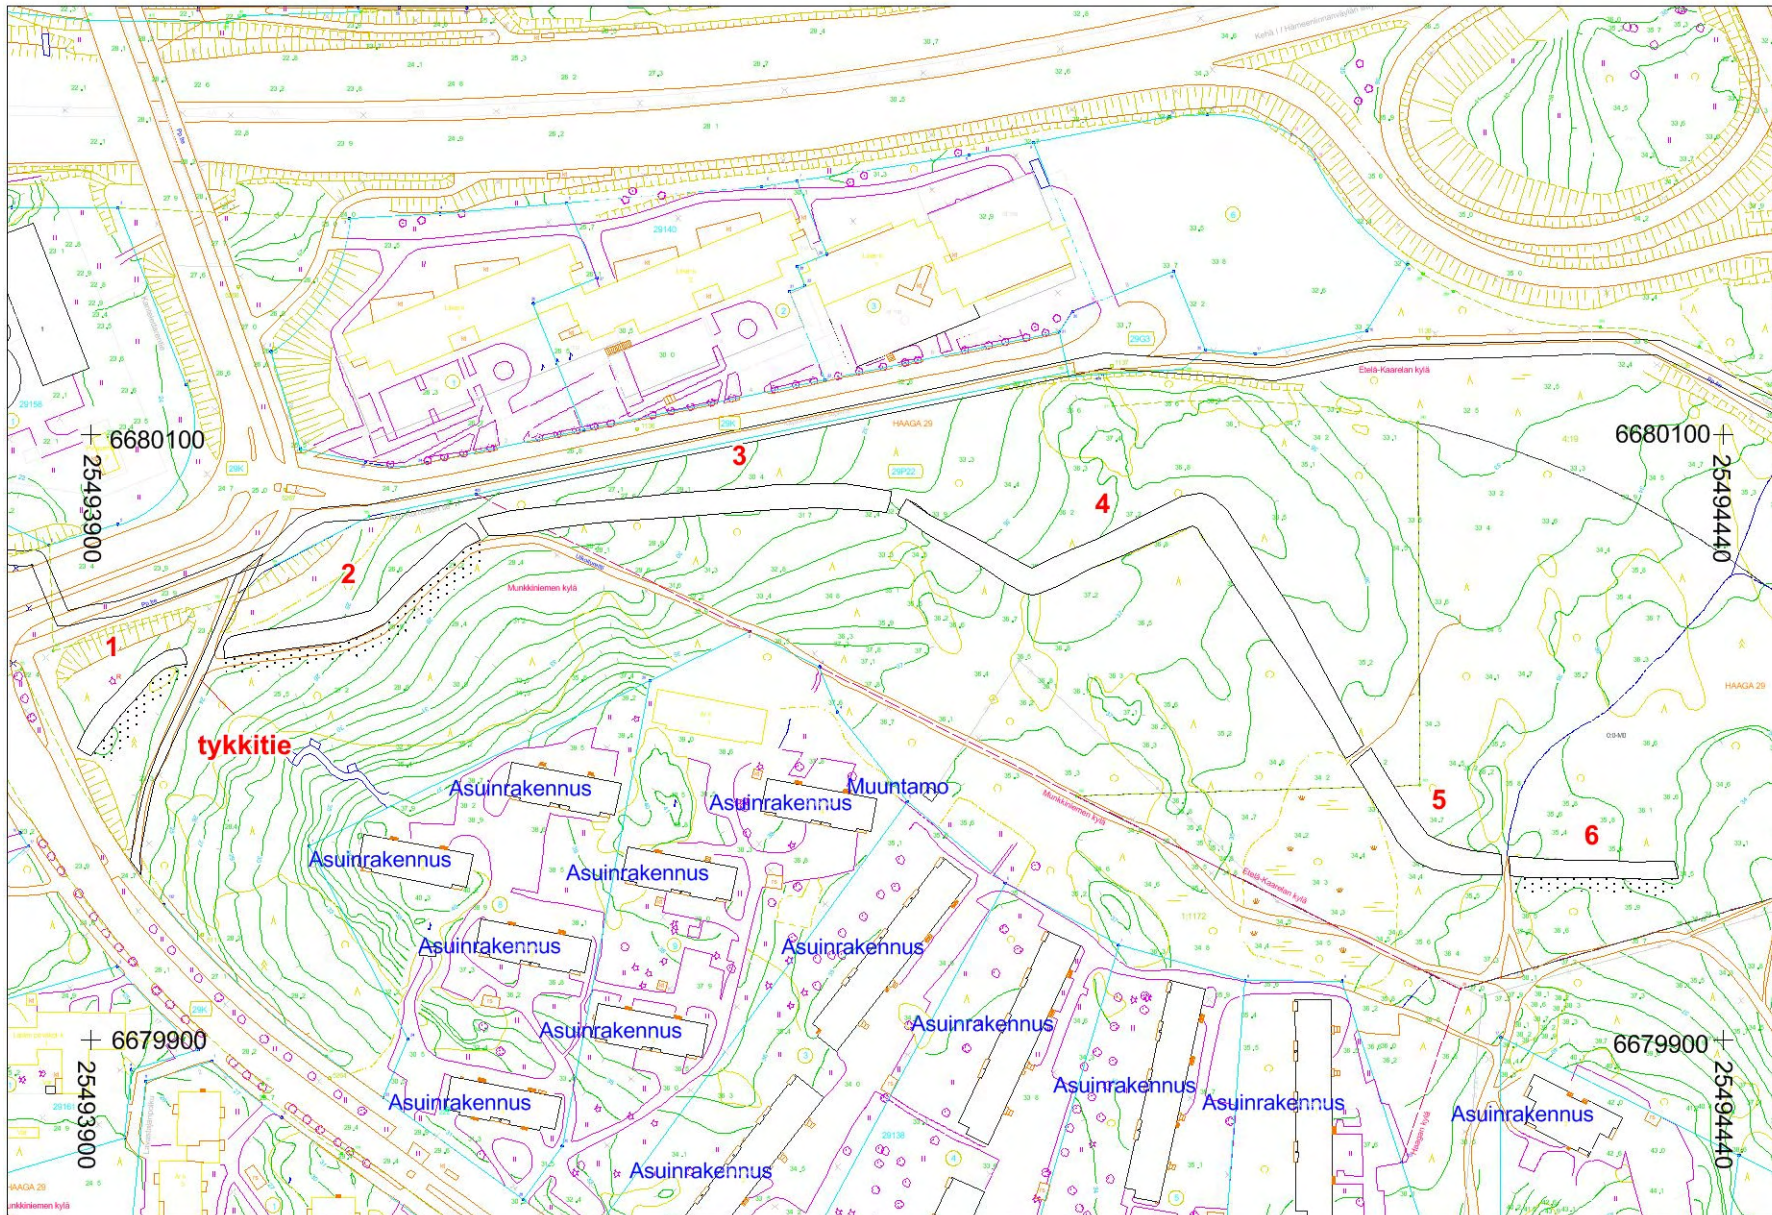
Inventoinnissa suojavallin jyrkän takareunan taite mitattiin, lisäksi suojavallin etureuna mitattiin silloin kun se oli erotettavissa. Varustuksen itäosan kulku on maastossa hieman erilainen kuin mitä aiempiin karttoihin on merkitty. Kartoituksessa vallin säilyneen osan pituudeksi saatiin 625 metriä. Piikkilankaesteen kokonaisleveys on keskimäärin 10-12 metriä, josta puolet on vallin ja puolet kaivannon osuutta. Vallin edusta häviää useissa kohdissa ympäröivään maastoon, mutta paikoin – varsinkin vallin keskikohdilla, valli on ladottu kivistä ja ulkoreuna erottuu edelleen pari kivikerrosta korkeana ympäröivästä maastosta. Etenkin esteen itäosissa vallin edustalla on tehty myös notkelmien täyttöö kivilouheella. Inventointikertomuksessa piikkilankaeste on jaettu kuuteen osaan siinä nykyään olevien aukkojen mukaan. Parhaiten ovat säilyneet piikkilankaesteen suojavallin keskiosat.

Tukikohta XXIII:este 2 (Pohjois-Haaga). Piikkilankaesteen suojavalli ja kaivanto sekä tykkitien linjaus, mittakaava 1:2500. Koordinaatit ETRS-GK25 –koordinaattijärjestelmässä, pohjalla Helsingin kaupungin kantakartta. Tykkitien linjaus rajattu paksulla viivalla, suojavalli ohuella viivalla ja kaivannon merkitty pilkutuksella.

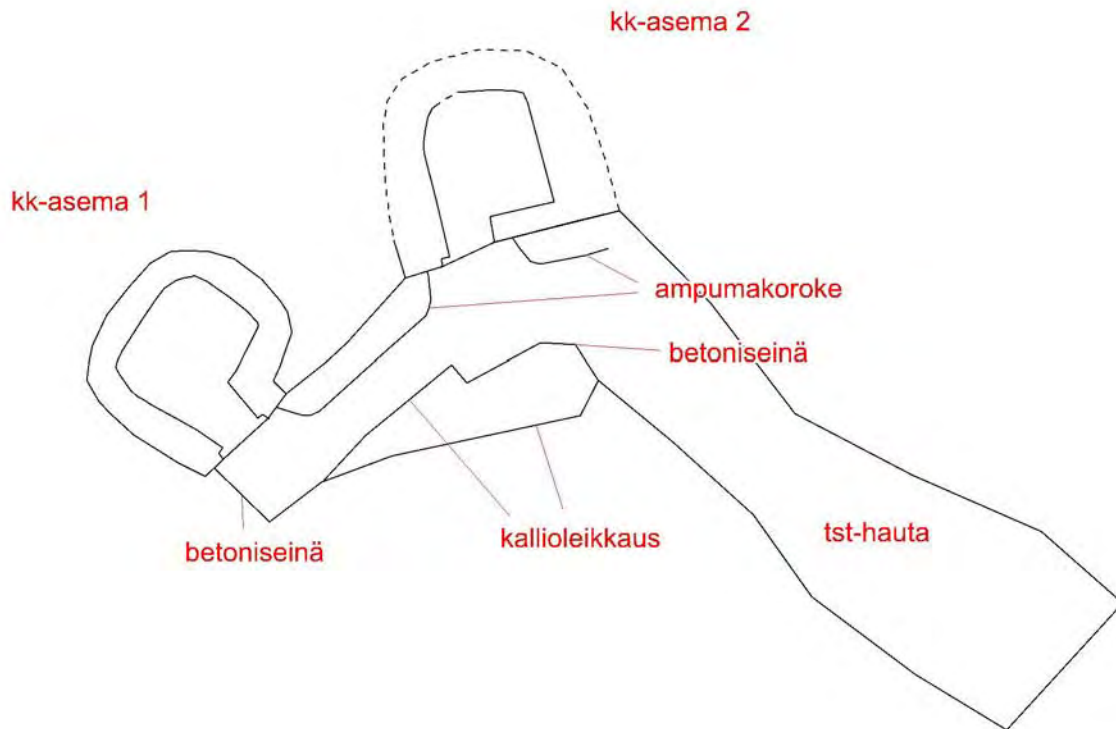
Tukikohta XXIII:5 luoteisosa, yksityiskohtakartta 1:150.

Taisteluhauta. Näkyvissä noin 25 metrin matkalla. Haudasta mitattiin sen ulkoreunaa, joka on läntisessä mutkassa kallionleikkausta ja kaakkoisessa käytävässä osin sortunutta maaleikkausta. Haudan kaakkoisosa on suurimmaksi osaksi maalla ja kivillä täytetty. Taisteluhauta päättyy länsipäässä betoniseinämään ja luonteen rintamasuunnassa haudan pohjalla on betonista valetut noin 75 cm leveät ampumakorokkeet vielä näkyvissä. Paikoitellen on näkyvissä myös matala porras jolta on voitu nousta ampumakorokkeelle. Haudan pohja on täyttynyt maalla ja roskalla, mutta länsipää taisteluhaudasta on hyvässä kunnossa.

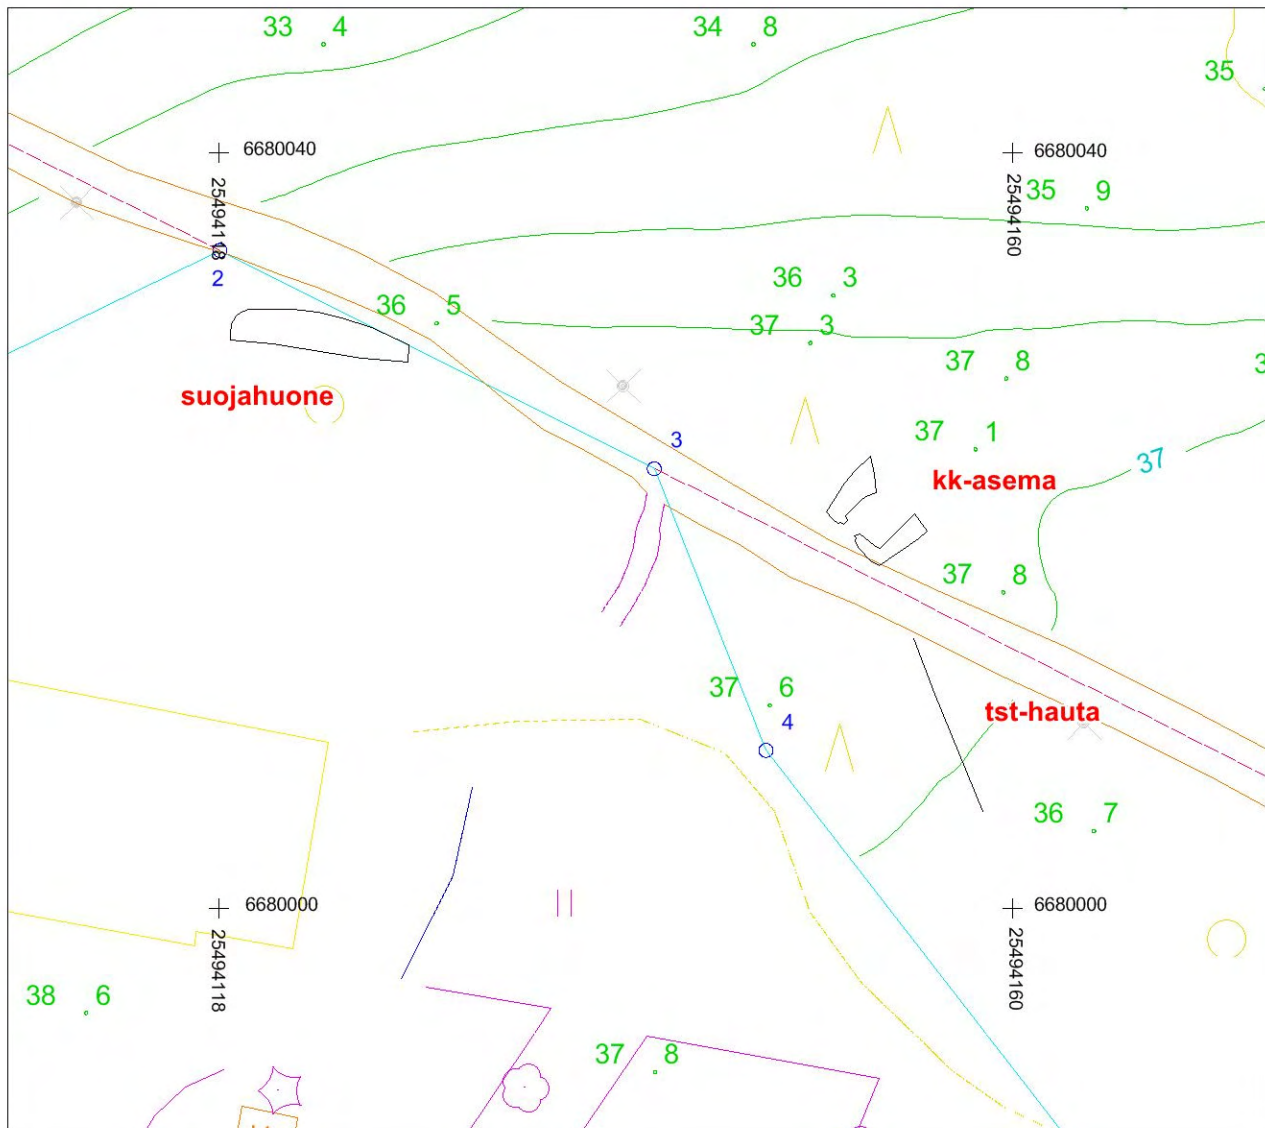
Tukikohdan XXIII:5 koillisosa, yleiskartta 1:400, maan pinnalle näkyvät rakenteet. Koordinaatit ETRS-GK25 – koordinaattijärjestelmässä, pohjalla Helsingin kaupungin kantakartta.

Taisteluhauta. Taisteluhaudasta on jäljellä vain noin 20 metrin mittainen ”hahmo” ulkoilutien eteläpuolella, joka erottuu yleiskartalle mitatusta kaakkoisemmasta pisteestä vielä n. 10 metriä kaakkoon. Hauta on täysin täytetty. Huonokuntoinen.

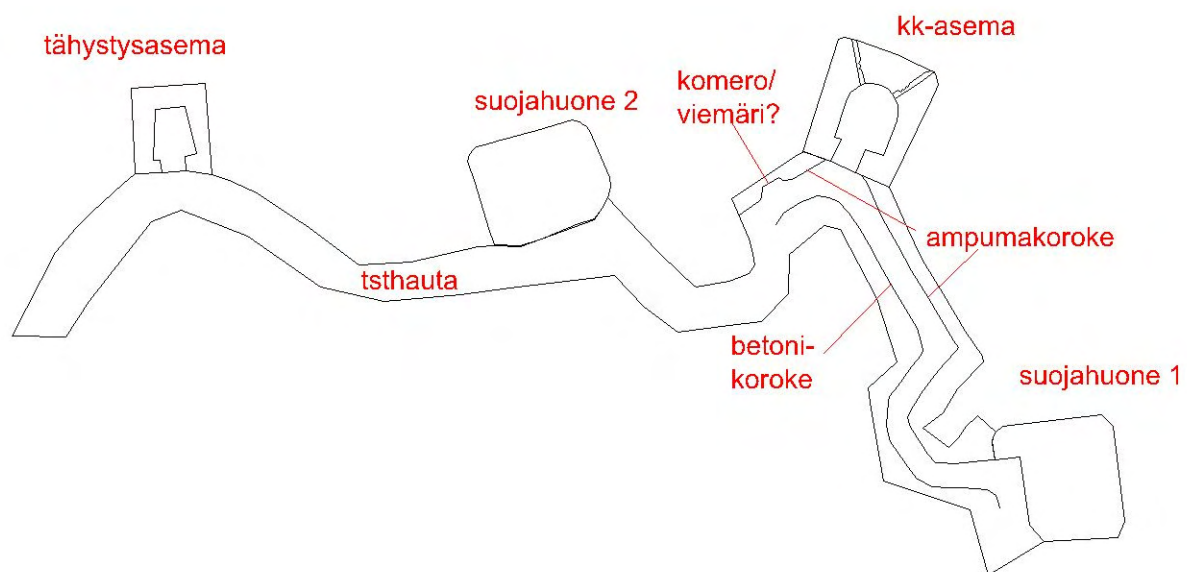
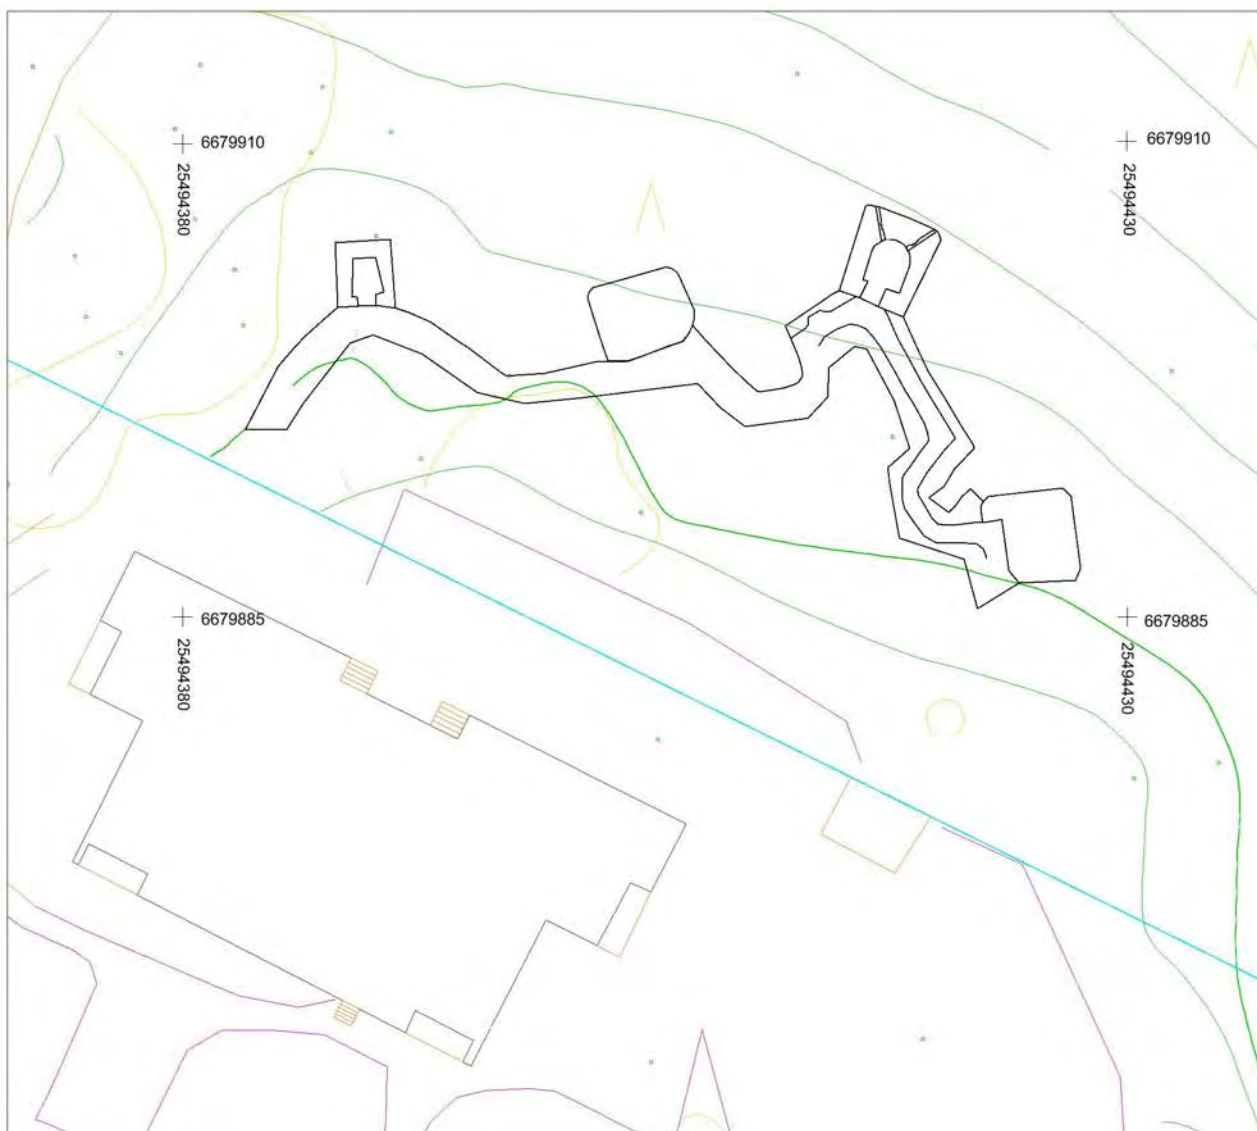
Tukikohdan XXIII:7 pohjoisosa, yksityiskohtakartta 1:300.

Tukikohta XXIII:7 pohjoisosa. Pohjoisosan rakenteet ovat parhaiten säilyneitä puolustusaseman osia koko tutkitulla kaava-alueella. Kohde on puistomaisella metsäalueella. Täällä sijaitsee kaksi betonikattoista suojahuonetta, kaksi konekivääriasemaa, tähystysasema sekä noin 58 metriä taistelu- ja yhdyshautaa. Konekivääriasemassa ei ole ollut kattoa, mutta suojahuoneisiin on valettu n. 70 cm paksut betonikatot. Tähystysasema on ilmeisesti ollut katettu. Taisteluhautojen seinämät ovat osittain sortuneet ja itse taisteluhaudat täyttyneet, mutta paikoin rakenteet ovat hyvin näkyvissä, erityisesti itäisemmän suojahuoneen ja konekivääriaseman välisellä osuudella, jossa myös ampumakoroke on näkyvissä.

Taisteluhauta. Taisteluhautaa on säilynyt noin 58 metrin mittainen osuus, joka yhdistää toisiinsa lännestä lukien tähytysaseman, suojahuoneen, konekivääriaseman ja toisen suojahuoneen. Taisteluhaudan rintamapuolella mahdollisesti ollut rintasuoja ei havaittu, vaan mittaukset on tehty taisteluhaudan näkyvistä ulko- ja sisäreunoista. Taisteluhauta on osittain sortunut ja täyttynyt ylärinteestä (etelästä) päin. Parhaiten on säilynyt suojahuone 1:n (itäisempi huone) ja konekivääriaseman välinen osuus, jossa myös ampumakoroke on näkyvissä 50-100 cm leveänä tasanteena taisteluhaudan ulkoreunalla. Suojahuoneen 1 ja konekivääriaseman välillä rintamasuunta on koilliseen, konekivääriaseman länsipuolella rintamasuunta on luoteeseen. Luoteeseen suuntautuvan ampumakorokkeen keskellä on ainakin 80 cm syvyyteen ulkopuolelle ulottuva komero tai mahdollisesti jopa viemärintiputken paikka. Taisteluhaudan sisäseinällä on jostain syystä koroke (istumista varten?), joka on säilynyt samalla osuudella kuin ampumakorokekin. Taisteluhaudan itäpää on hyväkuntoinen, länsiosa on peittynyt, mutta oletettavasti hyväkuntoinen sortumien alla.

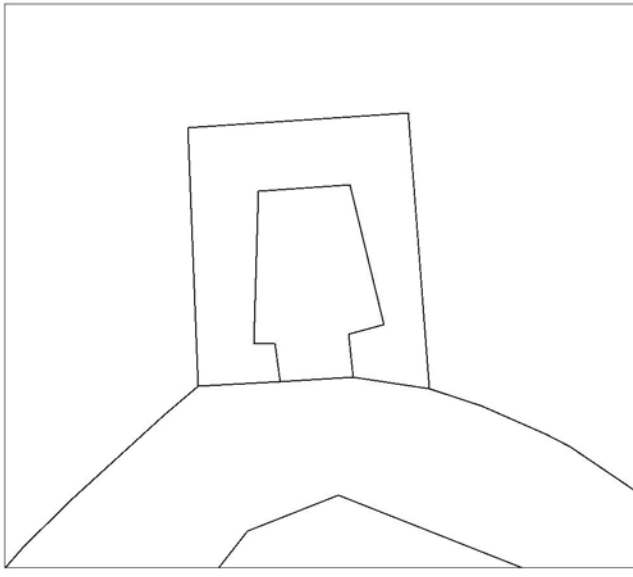
Yksityiskohtakartta 1:100. Tähistysasema.

Tähystysasema. Betoninen tähystys- tai kivääriasema säilyneen osan länsipäässä, josta taisteluhauta jatkuu vielä lounaaseen. Aseman mitat ovat 3,4 x 3,0 metriä. Rakenne on hyväkuntoinen, mutta peittynyt heinikkoon.

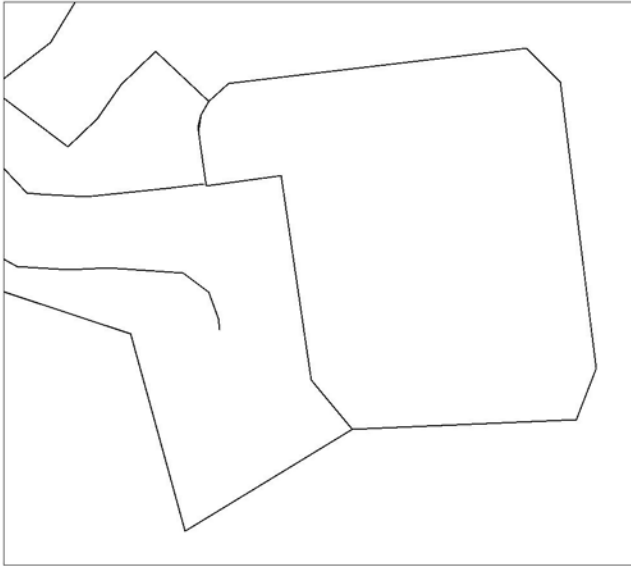
Yksityiskohtakartta 1:100. Suojahuone 1.

Suojahuone 1. Itäisempi suojahuone, josta on jatkunut taisteluhautaa vielä etelään. Ehjänä säilynyt huone, jossa on noin 70 cm paksu betonikatto. Betoni on hyvässä kunnossa. Oviaukkoa ei ole muurattu kiinni, joten sisällä on runsaasti roskaa ja maata. Oviaukon päälle on spreijattu teksti ”KERHO I”. Suojahuoneen mitat ovat 4,8 x 4,8 metriä. Hyväkuntoinen.

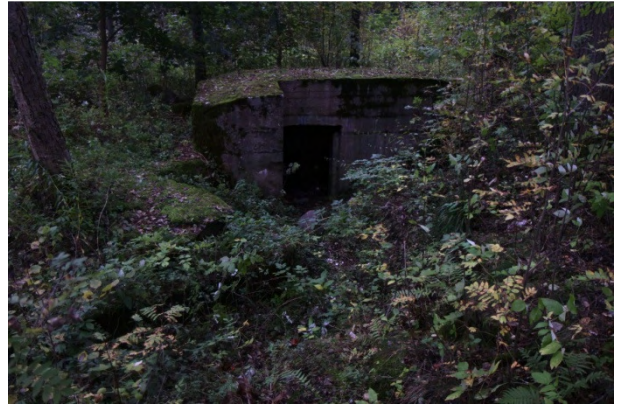
DG2710:5. Tukikohta XXIII:7, pohjoisosa. itäinen suojahuone (suojahuone 1). Itään. Kuvaaja Mikko Suha.

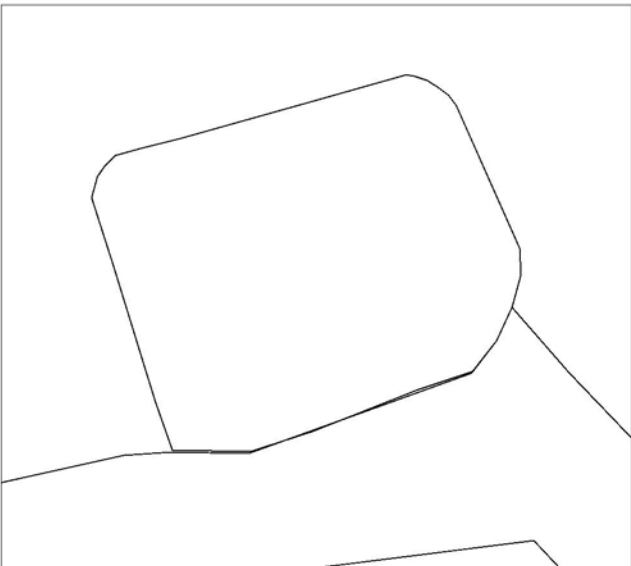
Yksityiskohtakartta 1:100. Suojahuone 2.

Suojahuone 2. Läntisempi suojahuone, jonka itä- ja länsipuolella on taisteluhautaa. Ehjänä säilynyt huone, jonka avoimesta oviaukosta on myös joutunut sisälle paljon roskaa. Myös tässä suojahuoneessa paksu betonikatto on säilynyt ehjänä ja betoni on hyvässä kunnossa. Suojahuoneen mitat ovat 4,1 x 5,1 metriä. Hyväkuntoinen.

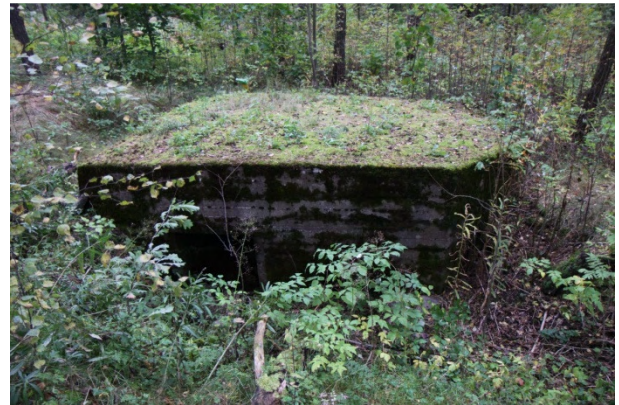
DG2710:3. Tukikohta XXIII:7, pohjoisosa. Ehjä läntinen suojahuone (suojahuone 2). Luoteeseen. Kuvaaja Mikko Suha.

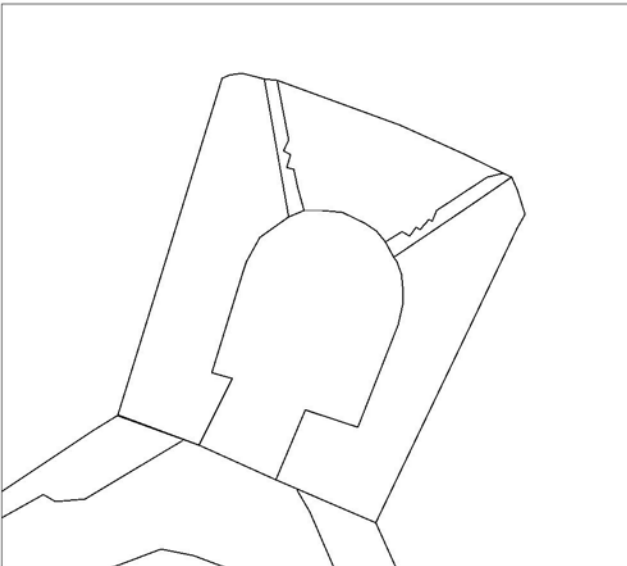
Yksityiskohtakartta 1:100. Konekivääriasema.

Konekivääriasema. Ns. A-typin konekivääriasema, jossa on betonoidut seinämät ja ampuma-aukon pielet on valettu betonista sahalaitaisiksi kimmokkeiden estämiseksi. Asemassa ei ilmeisesti ole ollut kattoa. Konekivääriaseman mitat ovat 4,8 x 4,3 metriä. Konekivääriaseman betoni on hyvässä kunnossa ja kokonaisuus on hyväkuntoinen.

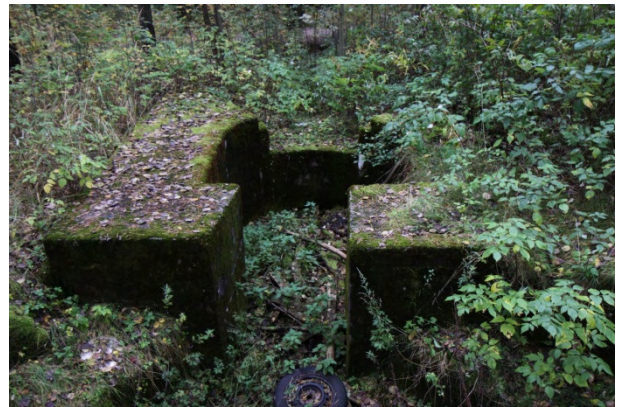
DG2710:1. Tukikohta XXIII:7, pohjoisosa. A-typin kk-asema. Pohjoiseen. Kuvaaja Mikko Suha.

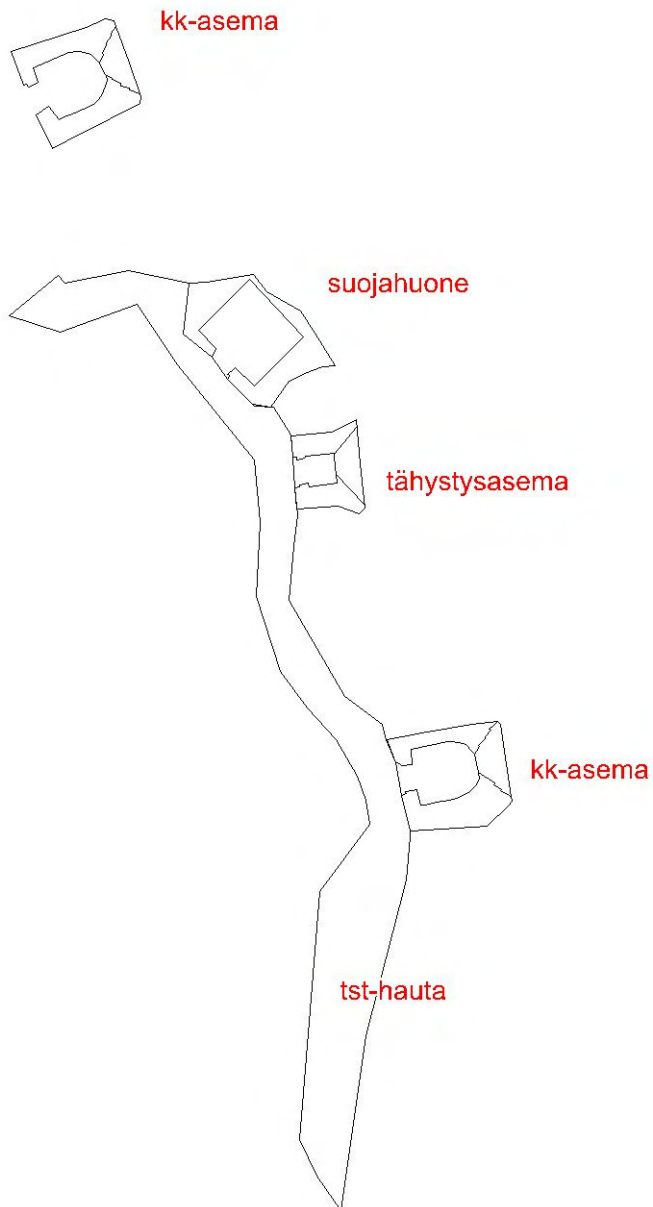
Tukikohdan XXIII:7 itäosa, yksityiskohtakartta 1:300.

Tukikohta XXIII:7 itäosa. Itäosan puolustusaseman säilyneet jäänteet ovat itään viettävällä kalliorinteellä kerrostalon länsipuolella. Täällä on kaksi konekivääriasemaa, suojahuone, tähystysasema ja noin 50 metriä taistelu- tai yhdyshautaa. Missään rakenteissa ei ole ollut kattoa, ei myöskään suojahuoneessa. Taistelu- tai yhdyshauta on enimmäkseen täytetty maa- ja kiviaineksella mutta linjat ovat erotettavissa. Suojahuoneen yhdeltä kulmalta on johdettu nähtävästi viemäröinti alas kalliorinteeseen.

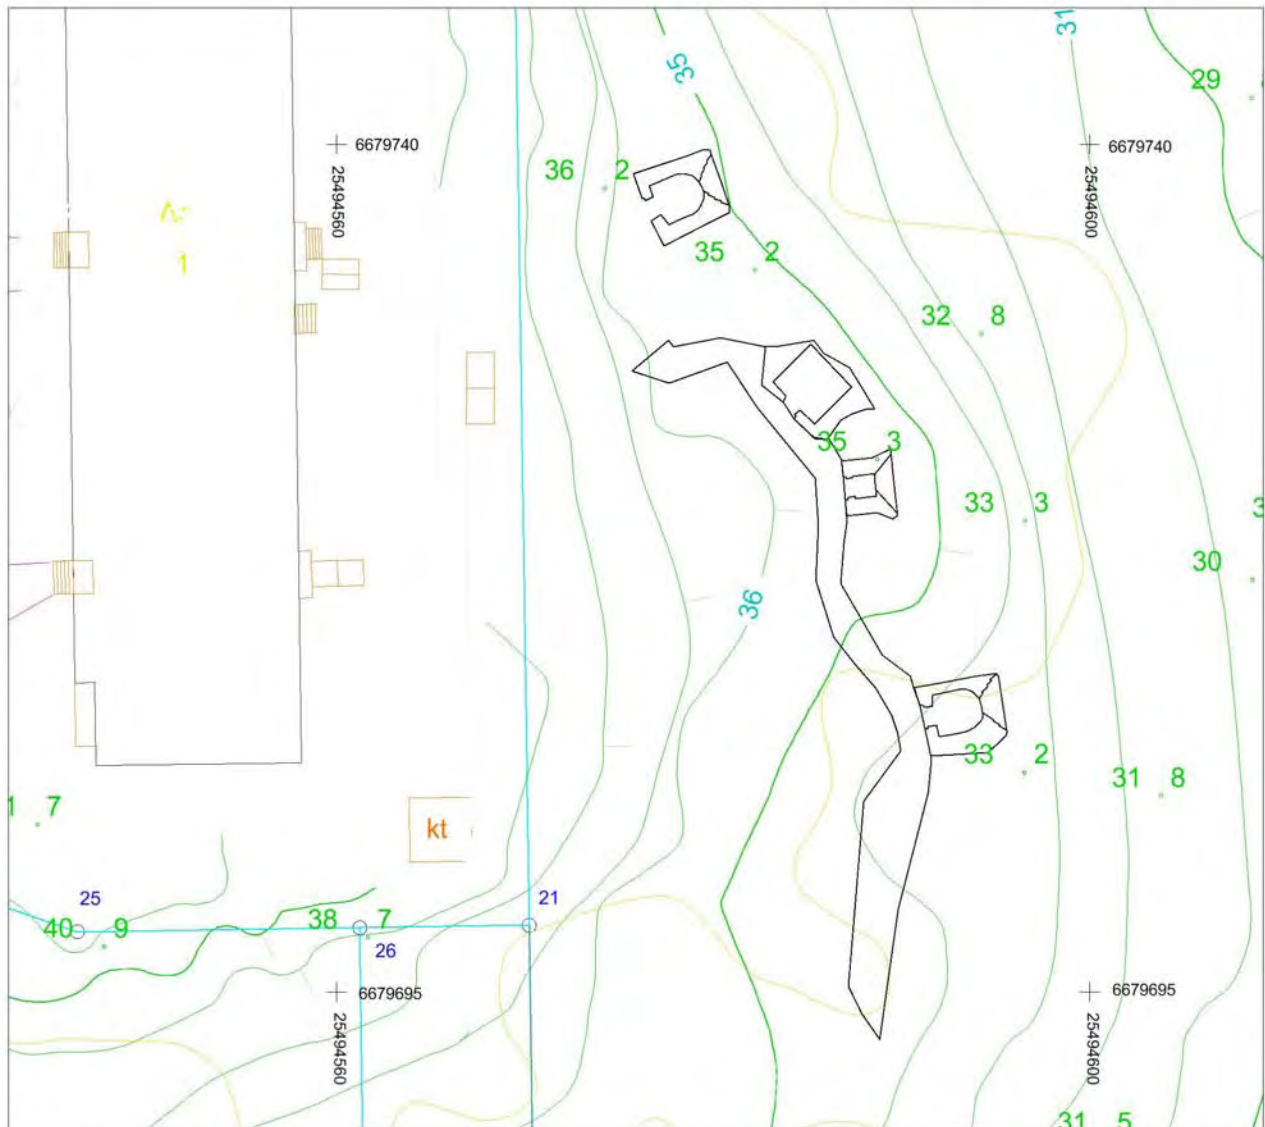
Tukikohdan XXIII:7 itäosa, yleiskartta 1:400, maan pinnalle näkyvät rakenteet. Koordinaatit ETRS-GK25 –koordinaattijärjestelmässä, pohjalla Helsingin kaupungin kantakartta.

Taisteluhauta. Suunnilleen pohjois-eteläsuuntaista taisteluhautaa on kohteessa näkyvissä noin 50 metrin matkalla, mutta se on kokonaisuudessaan täytetty maalla ja kivillä. Rakenteet saattavat olla säilyneitä maaja kiverroksen alla. Huonokuntoinen tai kohtalaisessa kunnossa.

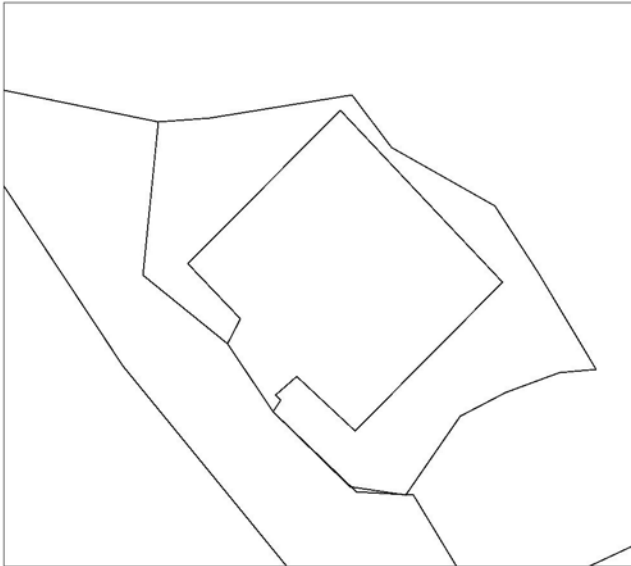
Yksityiskohtakartta 1:100. Suojahuone.

Suojahuone. Suojahuoneessa ei ole ollut kattoa. Paikka on louhittu kallioon, jonka sisään betoniseinät on valettu. Suojahuoneen kaakkoisnurkan tuntumassa on lisävaluja, mahdollisesti tukemassa/suojaamassa tästä alarinteeseen johdettua viemäröintiä. Suojahuoneen sisätilan mitat ovat 3,1 x 2,8 metriä. Rakenne on kohtalaisessa kunnossa.

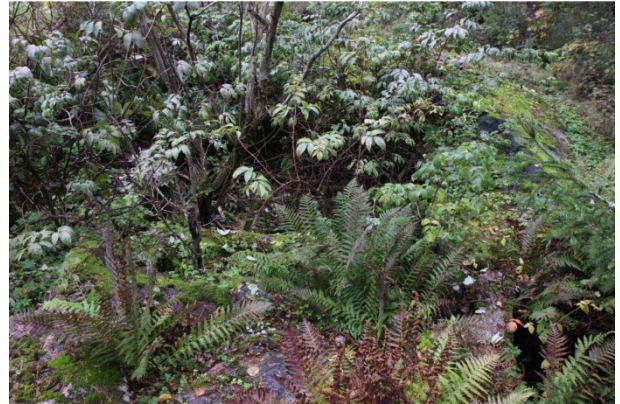
DG2710:12. Tähystyspesäkkeen pohjoispuolella on suojahuone. Luoteeseen. Kuvaaja Mikko Suha.

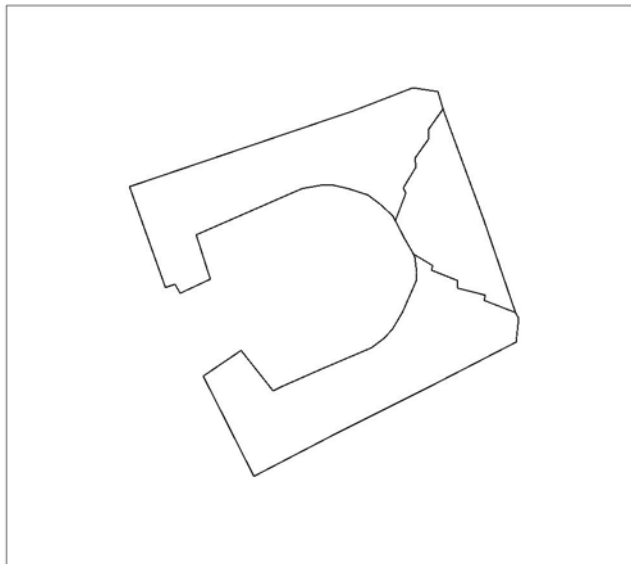
Yksityiskohtakartta 1:100. Pohjoisempi konekivääriasema.

Konekivääriasema 1 (pohjoinen kk-asema). Pohjoisemman konekivääriaseman ja muiden rakenteiden välillä yhdyshauta ei ole näkyvissä vaan se on peitetty. Tämä on ns. A-tyyppin konekivääriasema, jota ei ole ehditty linnoitustöissä kattaa. Aseman eteläisellä sisäseinällä on ammuskomero ja ampuma-aukon pielet on betonoitu sahalaitaisiksi. Konekivääriaseman mitat ovat 4,1 x 4,1 metriä. Betonirakenteet ja koko konekivääriasema ovat hyvässä kunnossa.

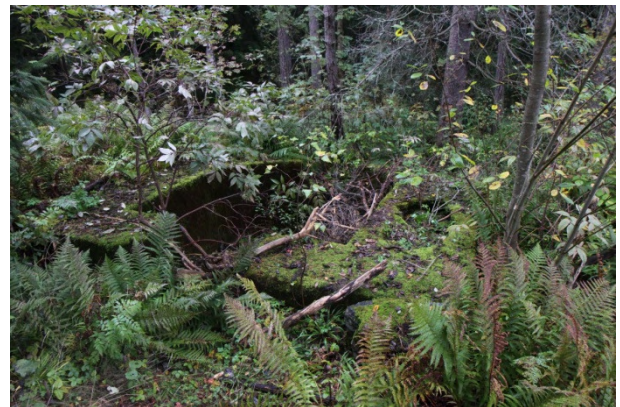
DG2710:13. Pohjoisempi A-tyyppin kk-asema. Koilliseen. Kuvaaja Mikko Suha.

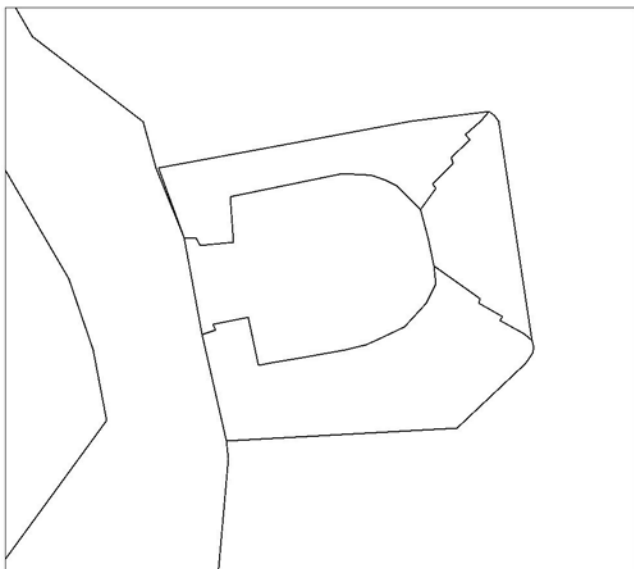
Yksityiskohtakartta 1:100. Eteläisempi konekivääriasema.

Konekivääriasema 2 (eteläinen kk-asema). Ns. A-tyyppin konekivääriasema, samanlainen kuin pohjoisempi asema samassa kokonaisuudessa. Asema on erittäin nurmettu ja pusikoitunut sekä täytetty maalla. Tätkään asemaa ei ole katettu. Ampuma-aukon pielet on betonoitu sahalaitaisiksi. Konekivääriaseman mitat ovat 4,3 x 4,1 metriä. Betonirakenteet ja konekivääriasema ovat muuten hyvässä kunnossa, mutta osittain maan ja heinikon peitossa.

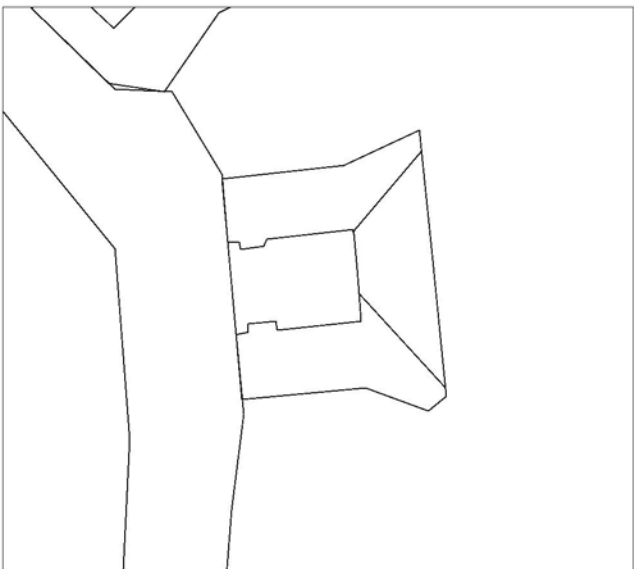
Yksityiskohtakartta 1:100. Tähistysasema.

Tähystysasema. Tähistys- tai kivääriasema heti suojahuoneen eteläpuolella. Betonivalut ovat hyvässä kunnossa. Tähistysaseman mitat ovat 3,5 x 2,7 metriä. Hyväkuntoinen.
