**TAMPERE KIRJASTONPUISTO
ARKEOLOGINEN VALVONTA
Sami Raninen
2010
Pirkanmaan maakuntamuseo**

Tutkitun kohteen nimi: Tampere Kirjastonpuisto

Tutkimuksen laatu: arkeologinen valvonta

TAMPERE KIRJASTONPUISTO 2010
Arkeologinen valvonta (Sami Raninen)

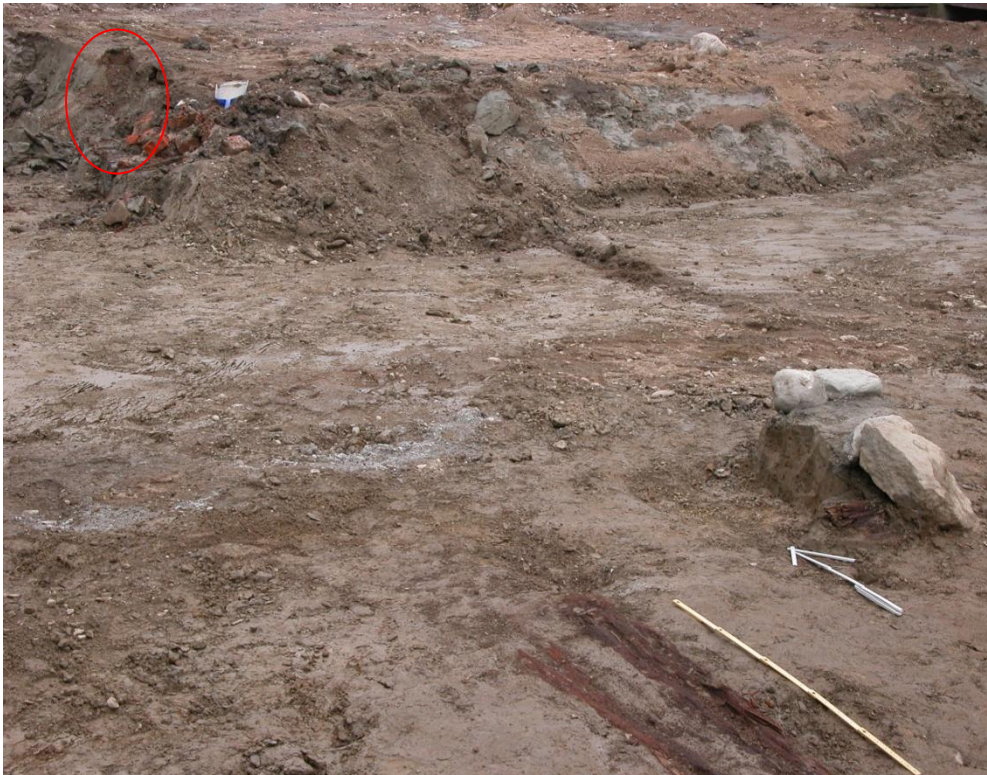
Kuva 4: Rakenne A1:n (etualalla) ja A2:n (vasen yläkulma, ympyröity) suhde. Kuvattu pohjoiseen.

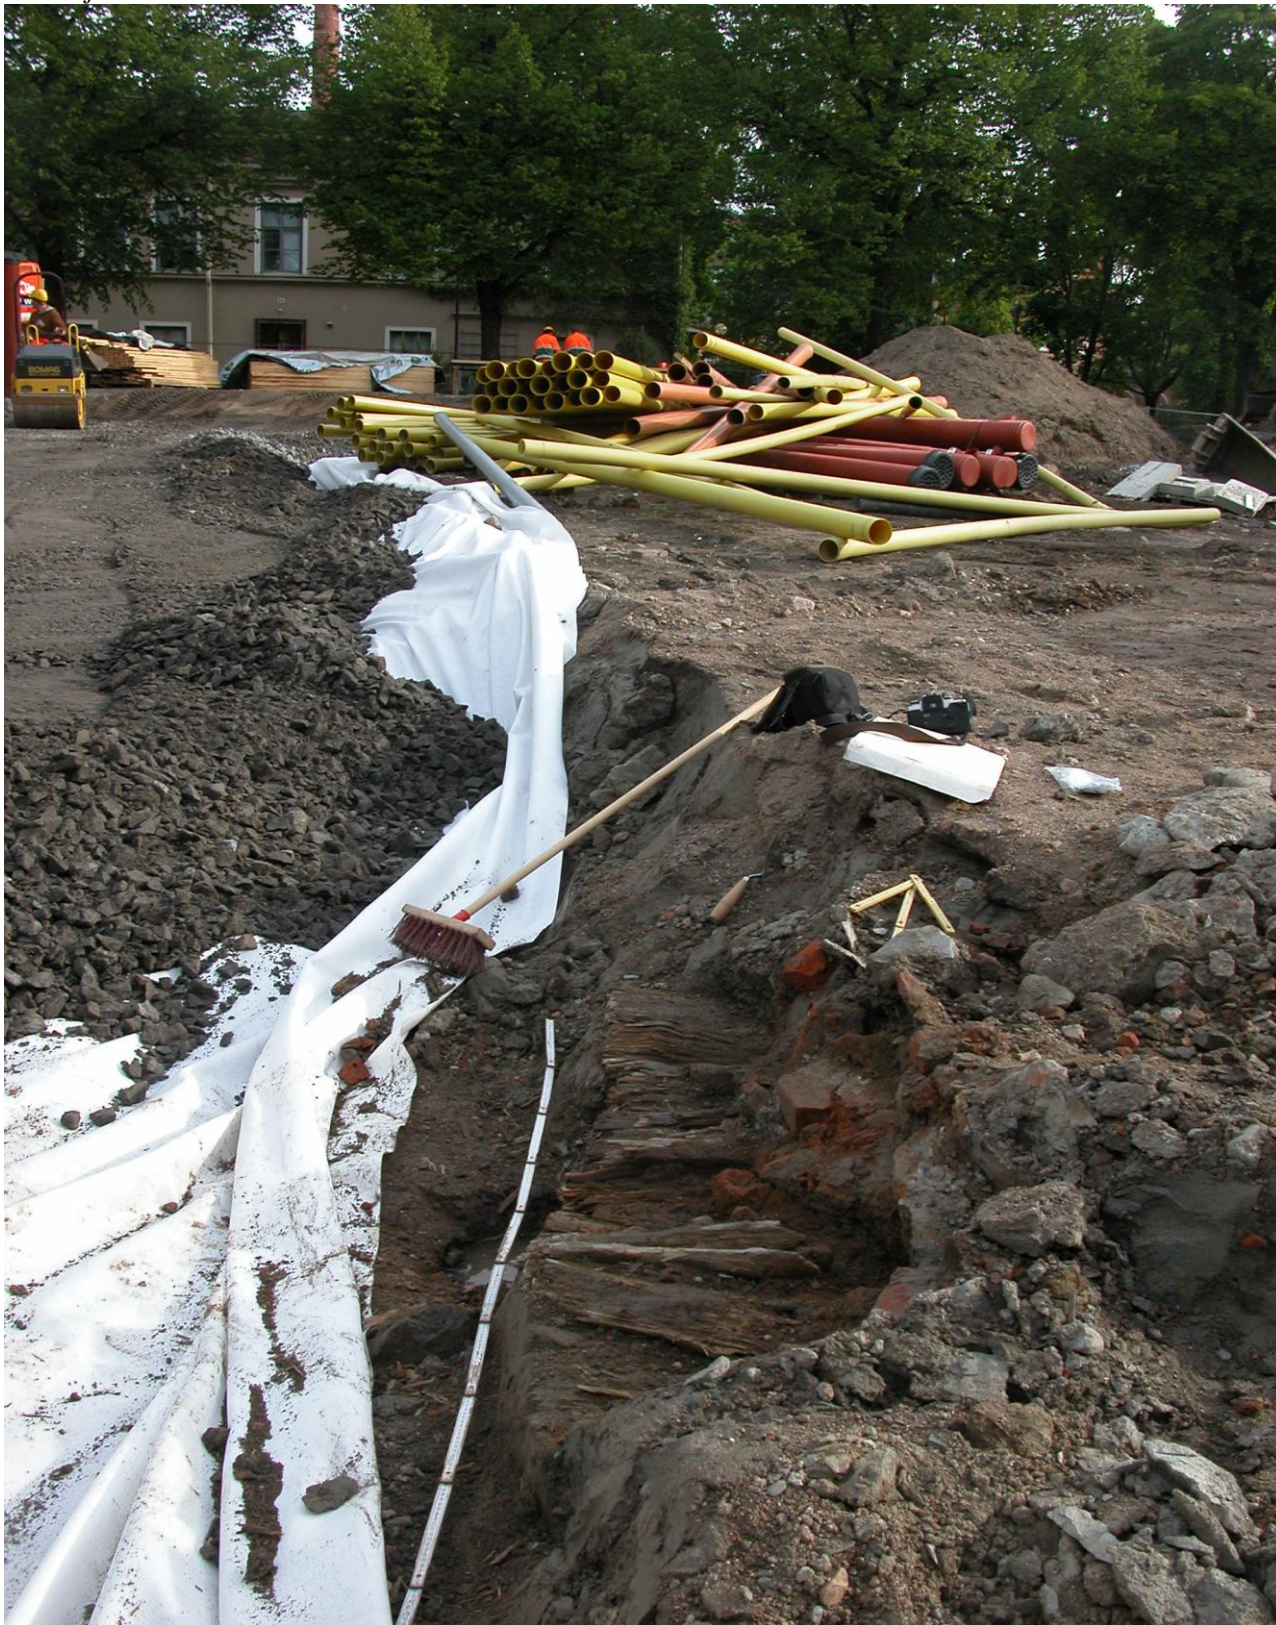
Kuva 4: Yleiskuva A-alueesta, etualalla rakenne A2. Taustalla Konttoritalo Puutarhakadun pohjoispuolella. Kuvattu pohjoisluoteeseen. Kuvaaja Sami Raninen.

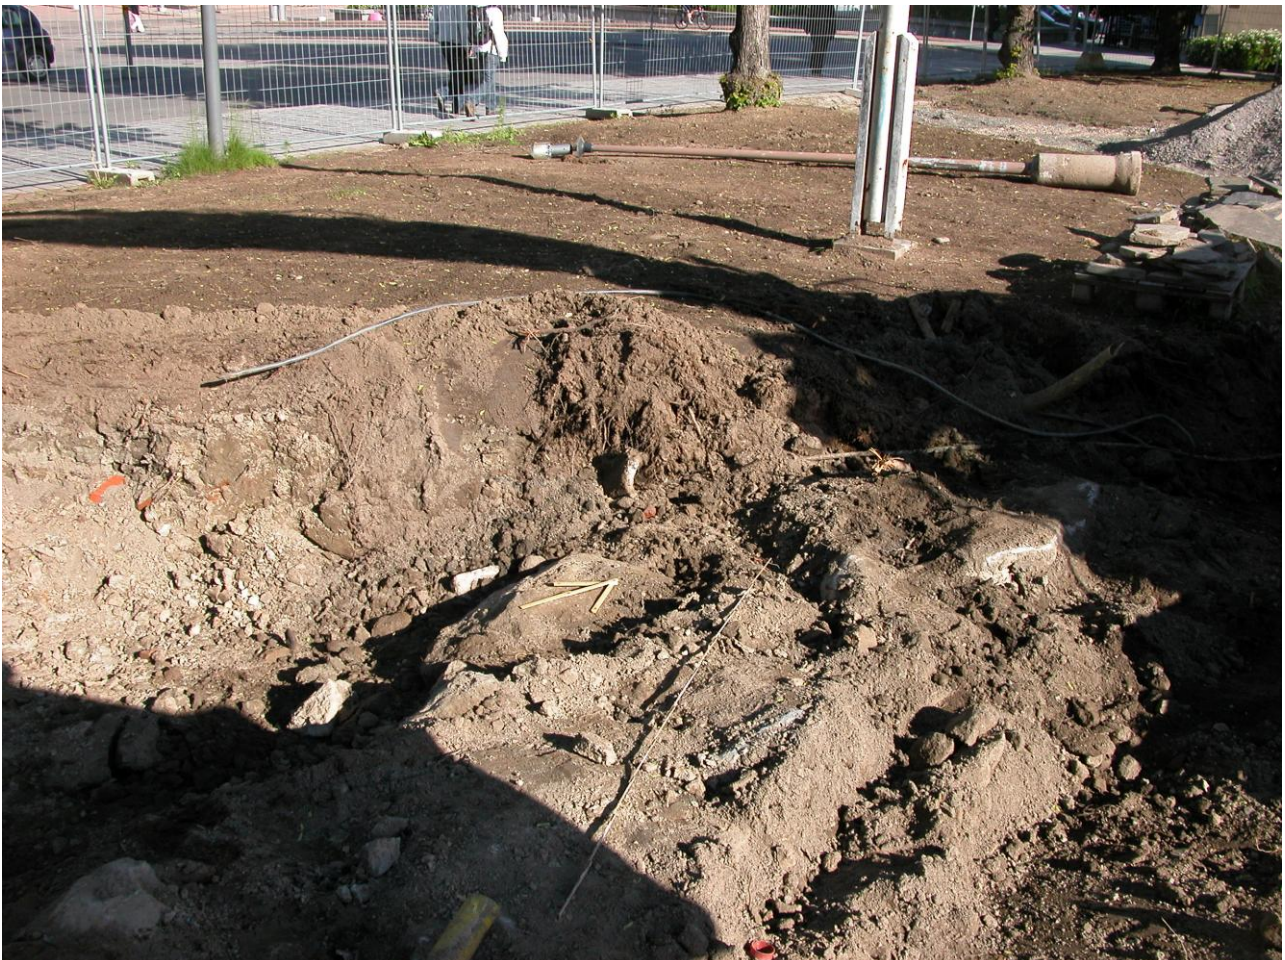
Kuva 5: Anomalia 10:n koillisosa rakenteen A3 päällä. Kuvattu luoteeseen. Kuvaaaja: Sami

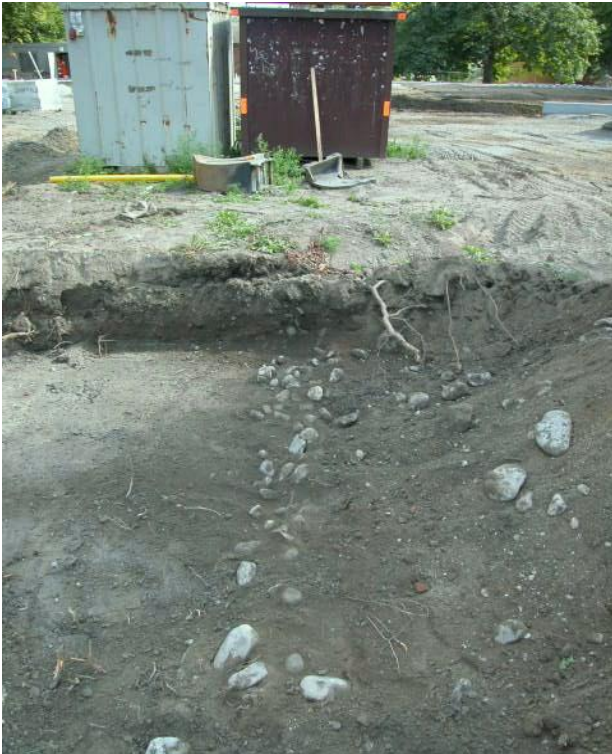
Kuva 12: Kivioja. Kuvattu itäkoilliseen, välipihan suuntaan. Kuvaaja: Sami Raninen.

Jo multakerroksen alaisessa sorakerroksessa (edellä 2. kerros) tuli heti mullan alta vastaan pitkä ja kapea, itäkoillis-länsilounais-suuntainen mukulakivirakenne, joka poistettiin kun se oli ensin dokumentoitu valokuvaamalla. Rakenteen oletettiin olevan 1900-luvulla tehty puistoon liittyvä kivioja, eikä sitä pidetty merkittävänä. Rakenne oli noin 40 cm leveä ja 70 cm korkea.

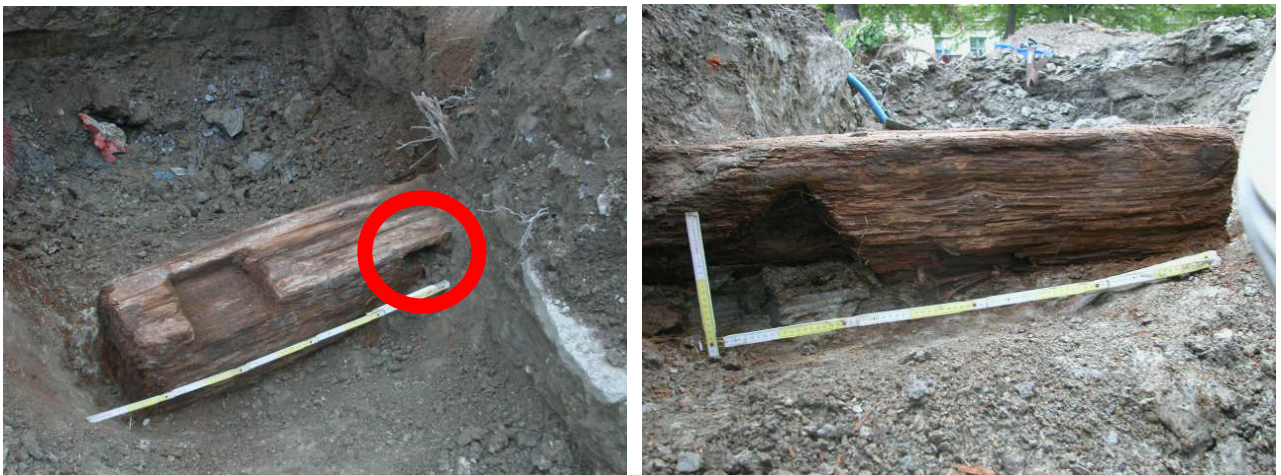
Pohjoissivu (vasemmanpuoleinen kuva, kuvattu kaakkoon): 13 cm pitkä, 6 cm korkea, 9 cm syvä kuoppa (ympyröity valokuvassa). Kuopan yläreunan ja hirren ylätasoa välissä 35 mm.

Eteläsivu (oikeanpuoleinen kuva, kuvattu pohjoiseen): Kolmiomainen syvennys 4 – 5 cm syvä, 16 cm korkea. Syvennyksestä alkaa syvennyksen länsipuolella profiilin sisään asti jatkuva, noin 8 cm korkea kaista, jossa hirren alakulma on pyöristetty.

Kuvat 13 ja 14 yllä: Sami Raninen. Vasemmanpuoleisessa kuvassa mittakaavana 1 metrin nivelmitta, oikeanpuoleisessa 80 cm mittaa vaakasuunnassa ja 20 cm pystysuunnassa.

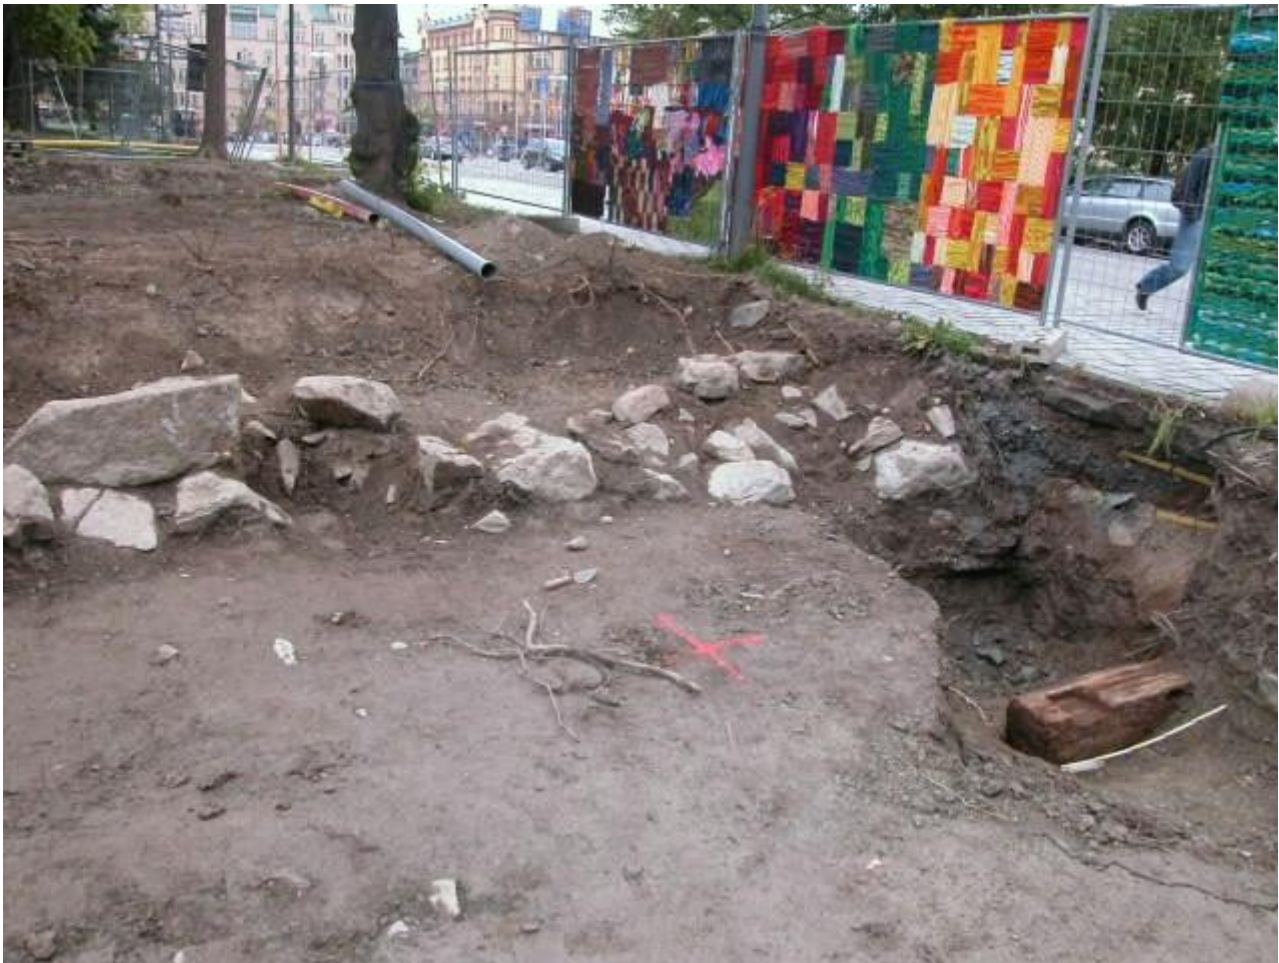
Lähellä kaivannon eteläreunaa, heti etelään kiviojasta mutta alemmaa tuli esiin epämääräinen erikokoisista, halkaisijaltaan 20 – 80 cm:n mittaisista kivistä kivistä koostuva itä-länsi-suuntainen rakenne, joka otettiin esiin koneellisesti ja lapioilla. Rakenne dokumentoitiin takymetrillä mittaamalla ja valokuvaamalla, minkä jälkeen se poistettiin viemäriputkien tieltä (ks. kuva 15 alla).

Kuva 15: Yleiskuva WC-kaivannon alueesta. Oikealla työstetty rakennushirsi syvällä savikerroksen keskellä. Hirsi jatkuu profiiliin, mahdollisesti jalkakäytävän alle asti. Mittakaavana 1 metrin nivelmitta hirren vierellä. Vasemmalla kivirakenne A8. Kuvattu lounaaseen. Kuvaaaja: Sami Raninen.

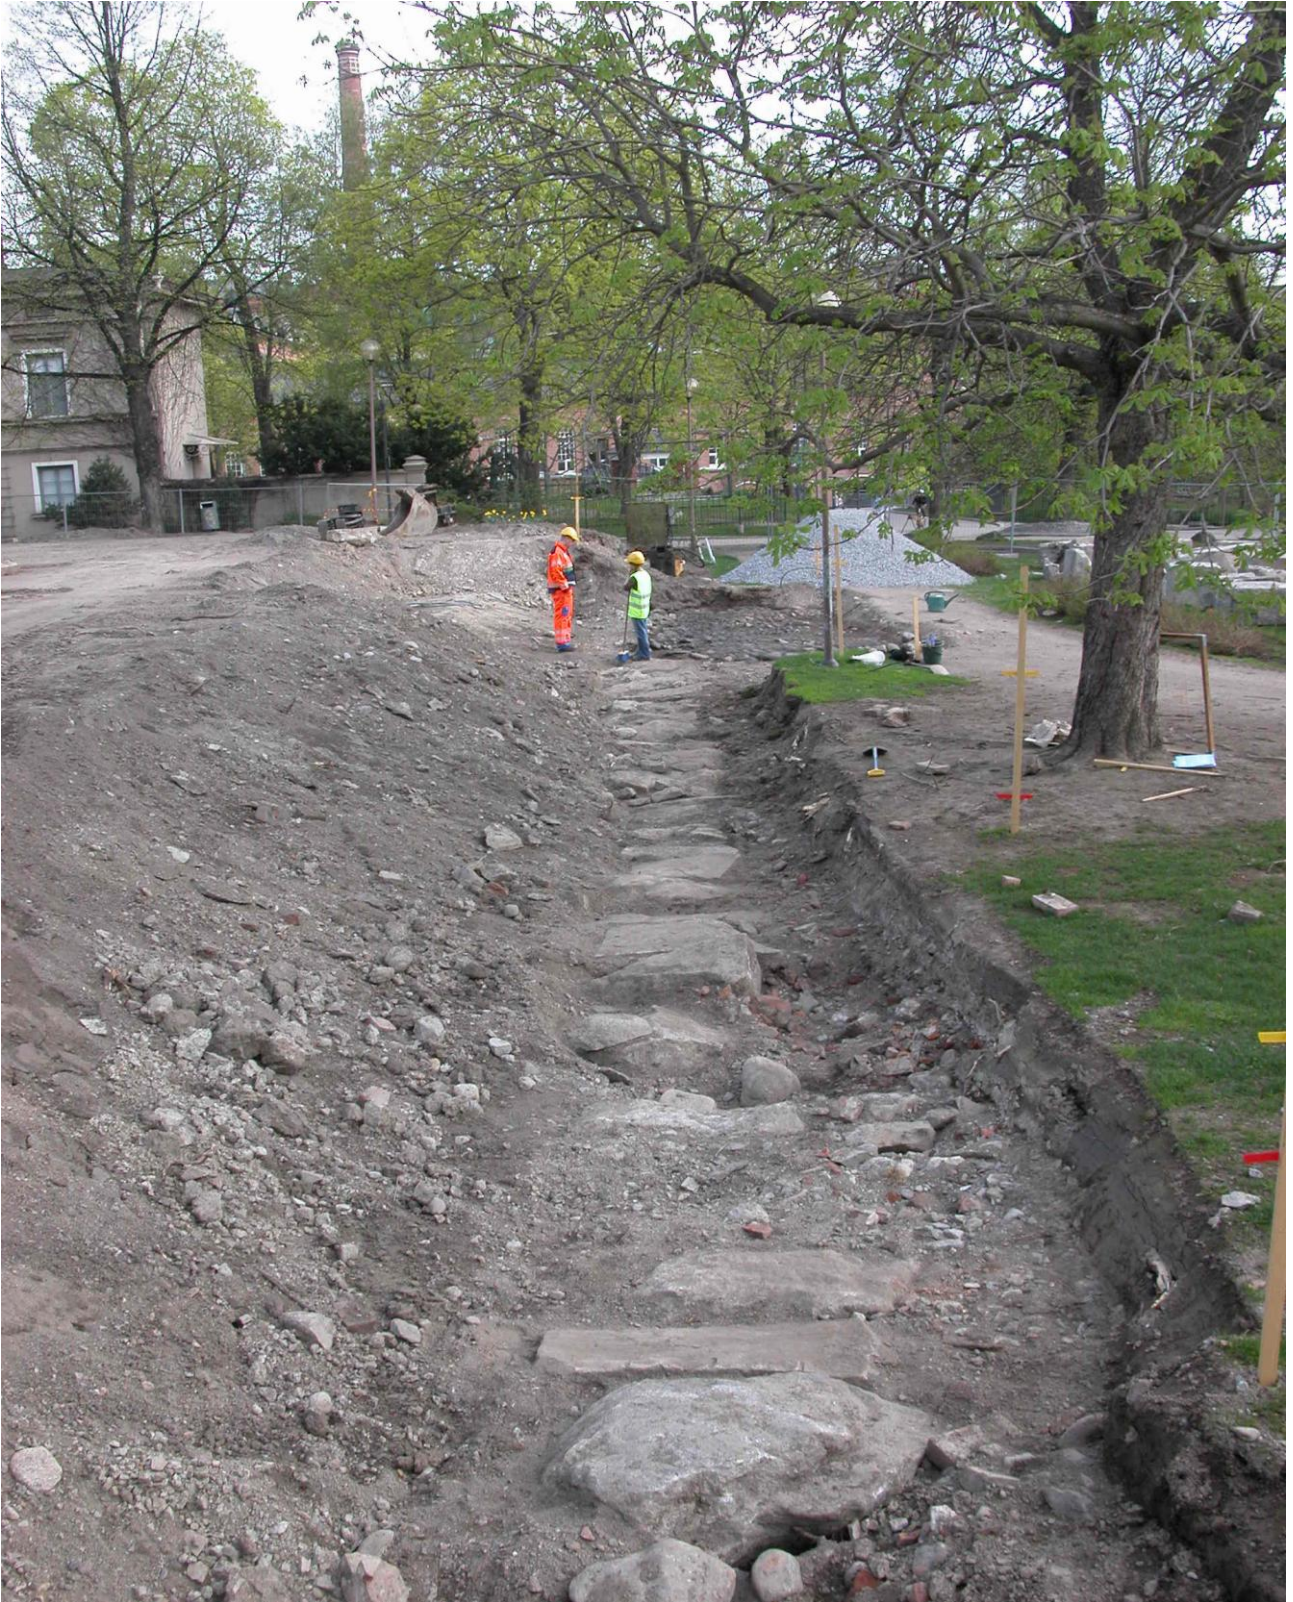
Kenttäkiveyskaistaleen pohjoisluoteis- ja eteläkaakkoispuolilla tehdyistä pitkänomaisista kaivannoista tuli vastaan tukimuurin pohjat (B2 ja B3), jotka Tampereen kaupungin viheryksikön tietojen mukaan olivat peräisin vuodelta 1985. Dokumentoinnin jälkeen rakenteet poistettiin ja niiden paikalle rakennettiin uusi tukimuuri. Alueen vanhempaan, otaksuttavasti jo paperitehtaan aikaiseen maankäyttöön liittyi kiveyksen eteläkaakkoispuolisessa kaivannossa todettu purku/täytemaakerros, joka jatkui FM Kalle Luodon johdolla tutkitulle alueelle. Kyseiseen kerrokseen sisältyi runsaasti tiiltä ja laastia. Sitä oli ilmeisesti levitetty välipihan eteläkaakkoiseen osaan aina yläpihan reunaan asti, ja tukimuurin eteläkaakkoinen pohja oli kaivettu sen keskelle. Sama tai samantapainen purku/täyttökerros todettiin myös välipihan toisella puolella E-alueella. Sen sijaan B-alueen kenttäkiveyksen kohdalla tai kiveyksen pohjoisluoteispuoleisessa tukimuurikaivannossa kyseistä strarigrafista yksikköä ei enää todettu. Välipihan pohjoisluoteisen osan rakentamishistoria lieneekin erilainen kuin eteläkaakkoisen osan. Kalle Luodon mukaan kenttäkiveyksen pohjoisluoteinen osa, johon B-alueen kiveys liittyi, oli nuorempi kuin eteläkaakkoinen osa. B-alueen kenttäkiveyksen alainen täyttömaakerros oli toisenlainen kuin edellä mainittu eteläkaakkoinen purku/täyttökerros.

Kuva 17: B-alue kuvattuna pohjoisluoteeseen. Etualalla resentin tukimuurin pohjaa, jonka oikealla puolella tiiltä sisältävä purku/täytemaakerros. Kauempana HuK Anniina Laine ja viheryksikön työntekijä keskustelevat kenttäkiveyksen kohdalla. Taustalla Puutarhakatu ja sen takana häämöttävä Frenckellin jugend-teollisuuskompleksi. Vasemmassa yläaidassa Frenckellin Konttoritalon itäpäätty. A-alue eli puiston yläpiha kaivannon vasemmalla puolella töyrään päällä. Kuvaaja: Sami Raninen.

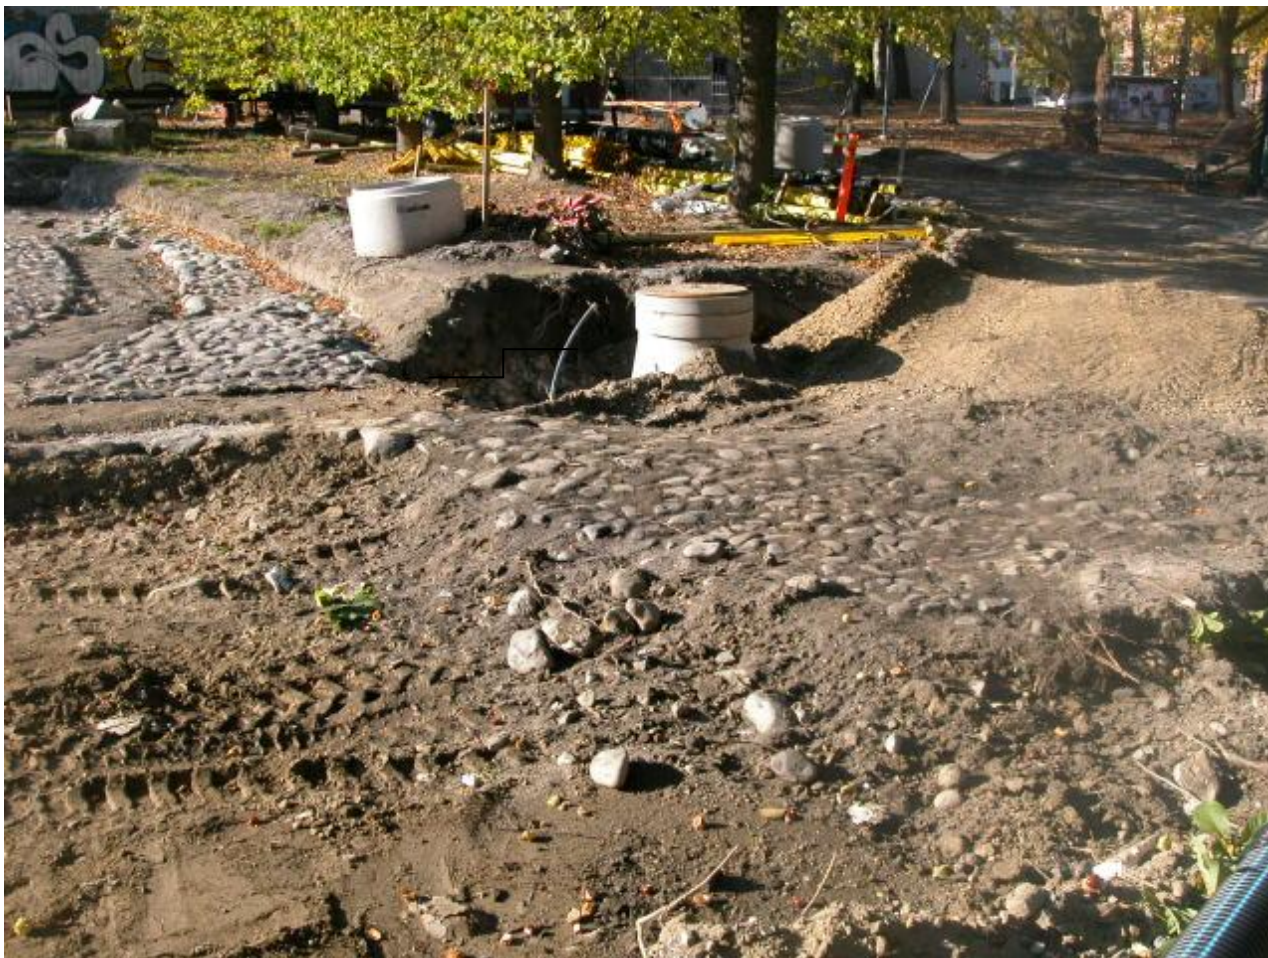
Kentällä syntyneen tulkinnan perusteella kerros 4 olisi teollisuuspihan tasoittamiseen käytettyä täytesoraa, joka on ajettu paikalle ennen kenttäkiveyksen rakentamista. FM Jari Heiskasen selvityksen mukaan välipiha-alue tasattiin osana 1900-luvun alun suurien rakennustöiden.

Kuva 24: Sama alue kuin kuvassa 23 luoteeseen päin katsottuna. Kuvassa erottuu viemärikaivannon länsiprofilissa näkyvän kivensekaisen sorakerroksen (kerros 4) stratigrafinen suhde kenttäkiveykseen (sorakerroksen ylätaso korostettu viivalla). Kuvaaja: Sami Raninen.

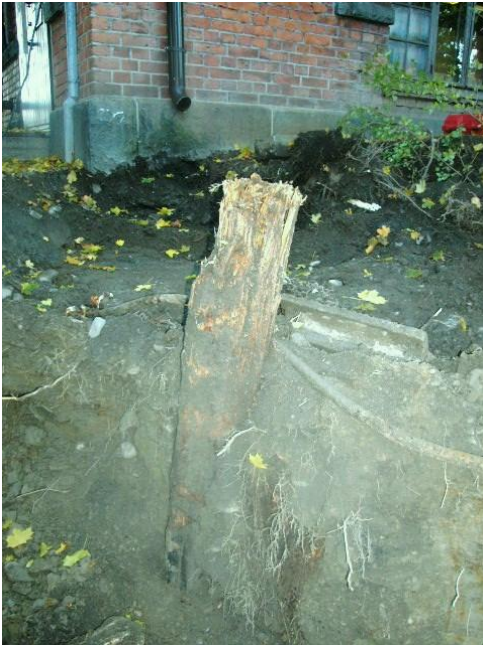
Toinen viemärikaivo asennettiin lukusalin luoteisnurkan edustalle. Noin 260 cm luoteisnurkan luoteispuolella, puolisen metriä lukusalin pohjoisesta seinälinjasta pohjoiseen, tuli mullan postamisen jälkeen esiin puinen tolppa kivensekaisessa sorakerroksessa. Tolpan pohja ulottui pohjasiltin keskelle. Kyseessä oli ilmeisesti sähkötolpan tms. jäännös. Yläosastaan murtuneen tolpan pituus oli noin 170 cm ja leveys noin 20 cm, kirveellä muotoillusta pohjastaan noin 30 cm. Tolppa poistettiin ja dokumentoitiin valokuvaamalla (digitaalikuvat numero 268 – 273, kansio *Kaivannot lukusalin pohjoispäädyn vierellä*). Tolpan kohdalle tehdyn kaivon kuopassa tuli esiin myös Lukusalin kivisokkeliä. Profiilissa erottui selvästi Lukusalin tummalla soransekaisella maalla täytetty perustuskaivanto, joka oli kaivettu saveen. Kaivannon reunan ja sokkelin välissä oli vain muutama kymmenen cm etäisyyttä.

Kuva 25: Sähkötolpan tms. jäännös. Taustalla Lukusalin luoteisnurkka. Kuvaaja: S. Raninen

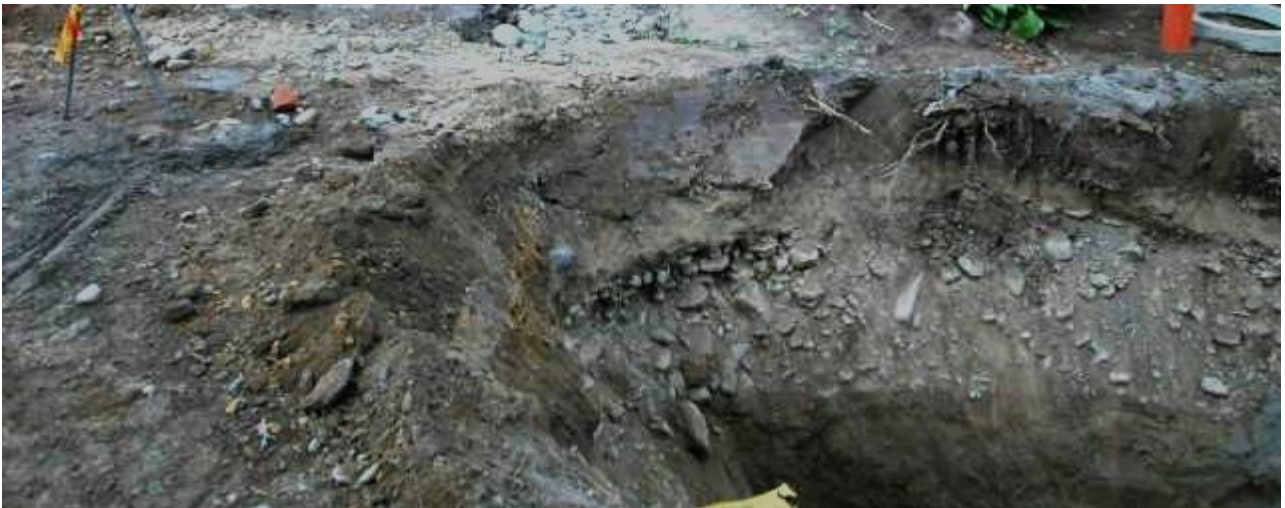
Kuva 26: D-alueen luoteisosa länsilounaaseen päin katsottuna. Kaivannon profiilissa erottuu kivinen sorakerros (kerros 4). Vasemmalla ylhäällä välipihaan kenttäkiveystä. Kuvaaja: Sami Raninen

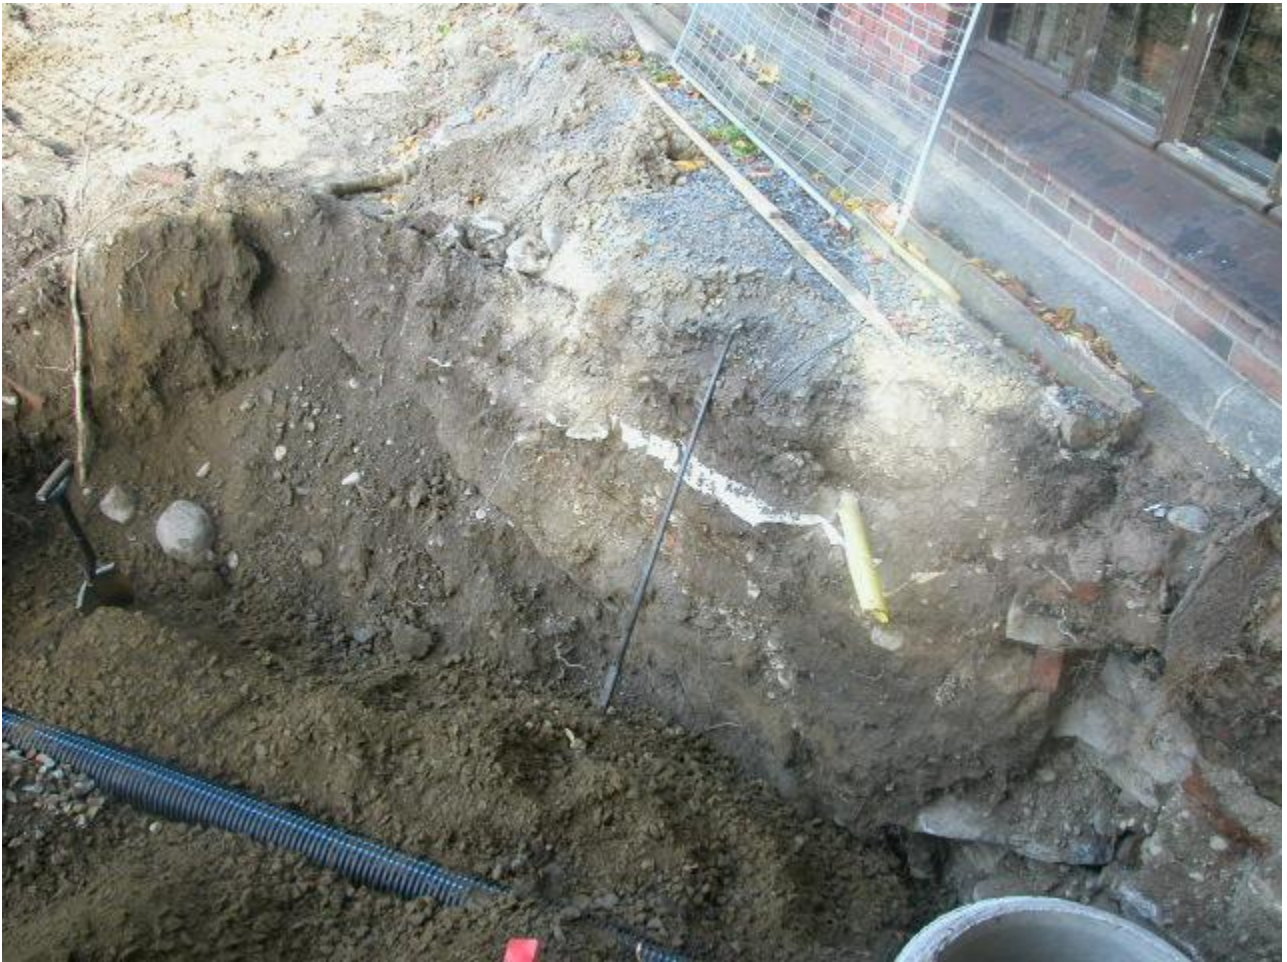
Lukusalin lounaisnurkan luoteispuolelle kaivetun viemärikaivokuopan tai siihen johtavan viemäriinjakaivannon profiileissa ei havaittu muuta arkeologisesti merkittävää kuin Lukusalin kivisokkeli ja Lukusalin rakennuskaivannon reuna. Muissa kohdissa resentit täyttömaakerrokset ulottuivat pohjasilttiin asti.

Kuva 27: D-alueen eteläosa. Profilissa erottuu 1980-luvulla rakennettuun esiintymislavaan liittynyt valkoinen styroksitaso. Oikeassa laidassa näkyy Lukusalin seinää ja kivisokkelia. Kuvattu pohjoiseen. Kuvaaja: Sami Raninen

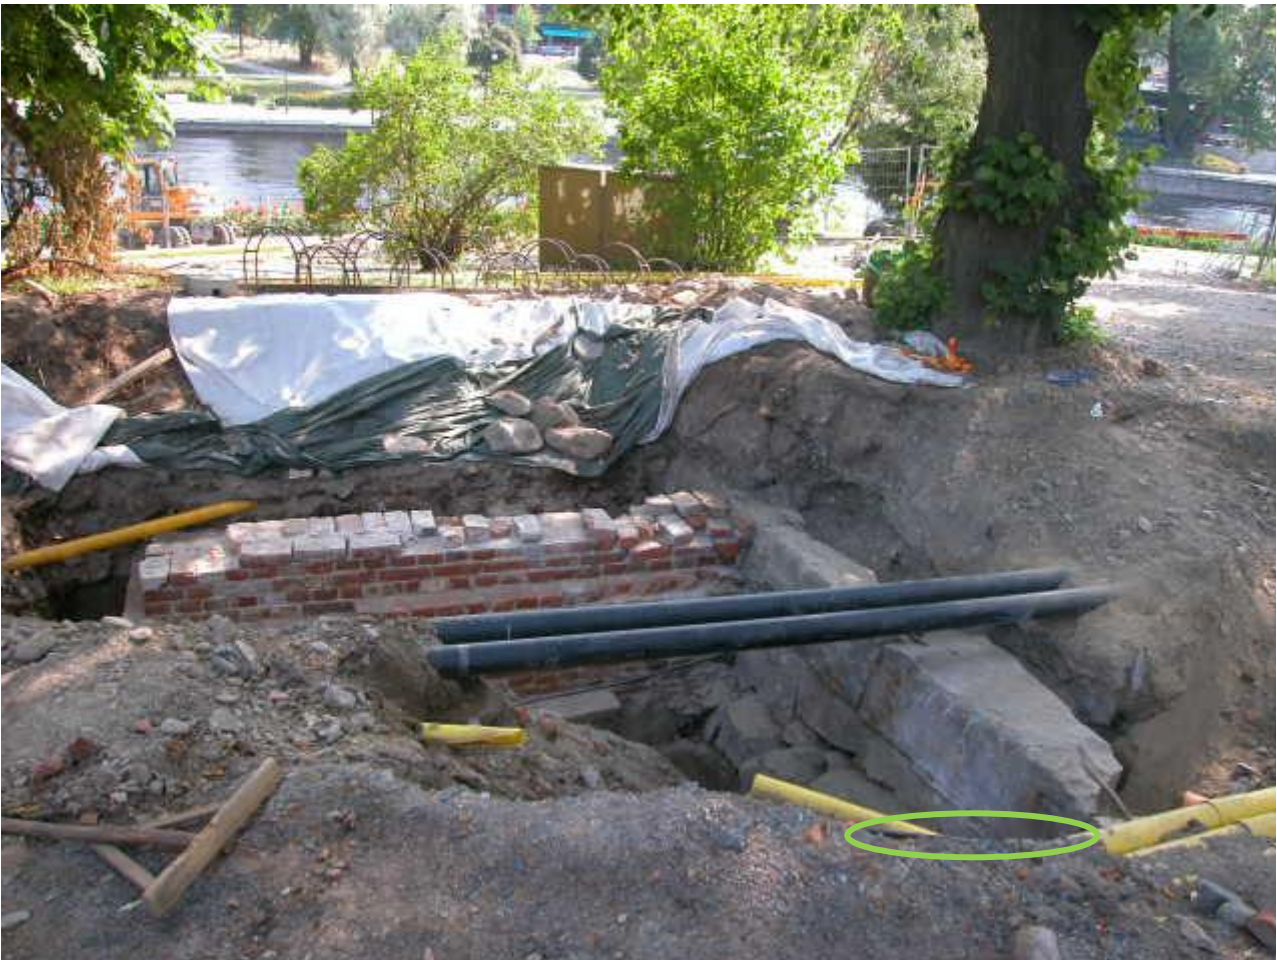
Alueella tehtiin viemäröintitöitä, joiden yhteydessä tuli esiin massiivinen kivi- ja tiilirakenne. Rakennetta ei paljastettu kokonaisuudessaan. Siihen kuului kaksi erillistä osarakennetta: 1) suurista lohko- ja porakivistä tehty muuri (rakenne E1), jota oli saumattu betonilla ja jossa kiviä oli kiinnitetty toisiinsa hakaraudoilla ja 2) kivisokkelin päällä lepävä tiilimuuri (rakenne E2). Kivimuuri kulki länsilounas-itäkoillinen-suunnassa. Vajaat neljä metriä pitkä tiilimuuri muodosti suoran kulman kivimuurin kanssa siten, että tiilimuurin eteläkaakkoinen pää kiinnittyi kivimuurin pohjoisluoteiseen seinään. Tiilimuurin pohjoisluoteinen pää muodosti suorakulmaisen nurkan, sillä siitä lähti itäkoillisen suuntaan toinen tiiliseinä. Aluetta ei avattu riittävästi, jotta olisi saatu selville, miten pitkälle länsilounaaseen tai itäkoilliseen muurit jatkuvat. Itäkoillisen suunnassa on kuitenkin muutaman metrin päässä vastassa rantatasanteelle laskeutuva rinneväylä. Rakenteiden koillispuolella on rantatasanteelle laskeutuva pystysuora seinämä, jota tukee tukimuuri. Rakenteiden sijainti on noin N 6825542 E 3327791 ja korkeus noin 89 – 90 mpy.

Tiili- ja kivimuuri säilyivät lähes ehjinä. Kivimuurin yhdestä kivistä poistettiin pala viemäriputken tieltä. Ennen rakenteiden peittämistä maahan tiilimuuri peitettiin suodatinkankaalla.

Kuva 28: E-alue avattuna. Vasemmalla tiilimuuri, oikealla kivimuuri. Taustalla Tammerkosken rantatasanteelle laskeutuva rinne. Vihreällä soikiolla on merkitty kuvan 32 esittämä profiili. Kuvattu itäkaakkoon.. Kuvaaja: Sami Raninen.

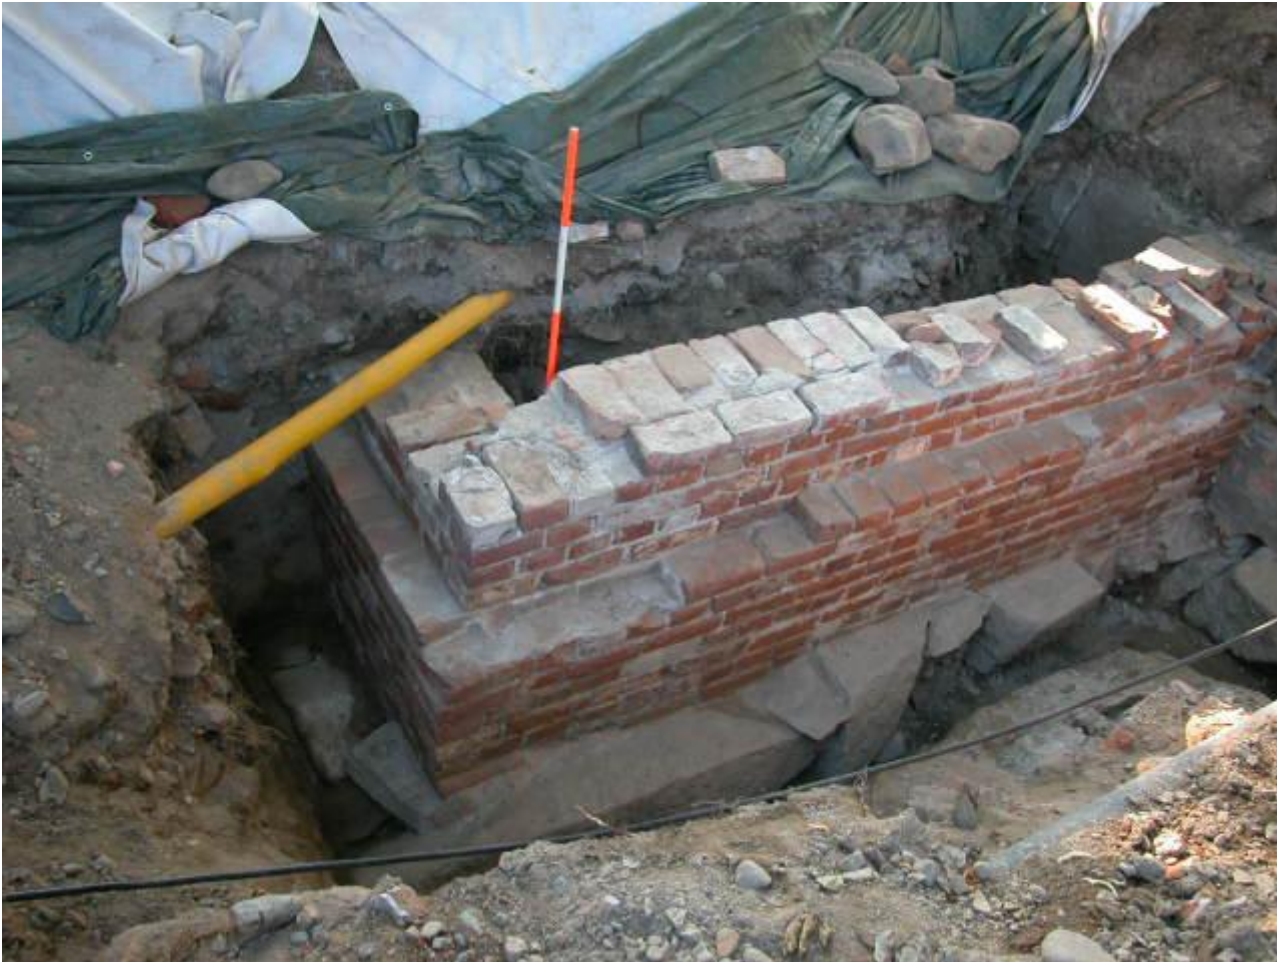
Pohjoiskoillinen – etelälounas -suuntaisessa tiiliseinässä oli 8 tiilikerran (76 cm:n) korkuinen alaosa ja enimmillään neljän tiilikerran (44 cm:n) korkuinen yläosa, joka oli alaosaa kapeampi siten, että ylä- ja alaosan väliin muodostui muurin länsiluoteiselle sivulle noin 16 cm leveä kynnyksen (ks. kuva 3). Osa tiilimuurin yläosan tiilistä oli irronnut laastista.

Kuva 31: Tiilimuri yläviistosta ja kaakkoon päin kuvattuna. Muurin kivisokkeli näkyy selvästi. Mittakaavana teikki (värit vuorottelevat 30 cm:n välein). Kuvaaja: Sami Raninen.

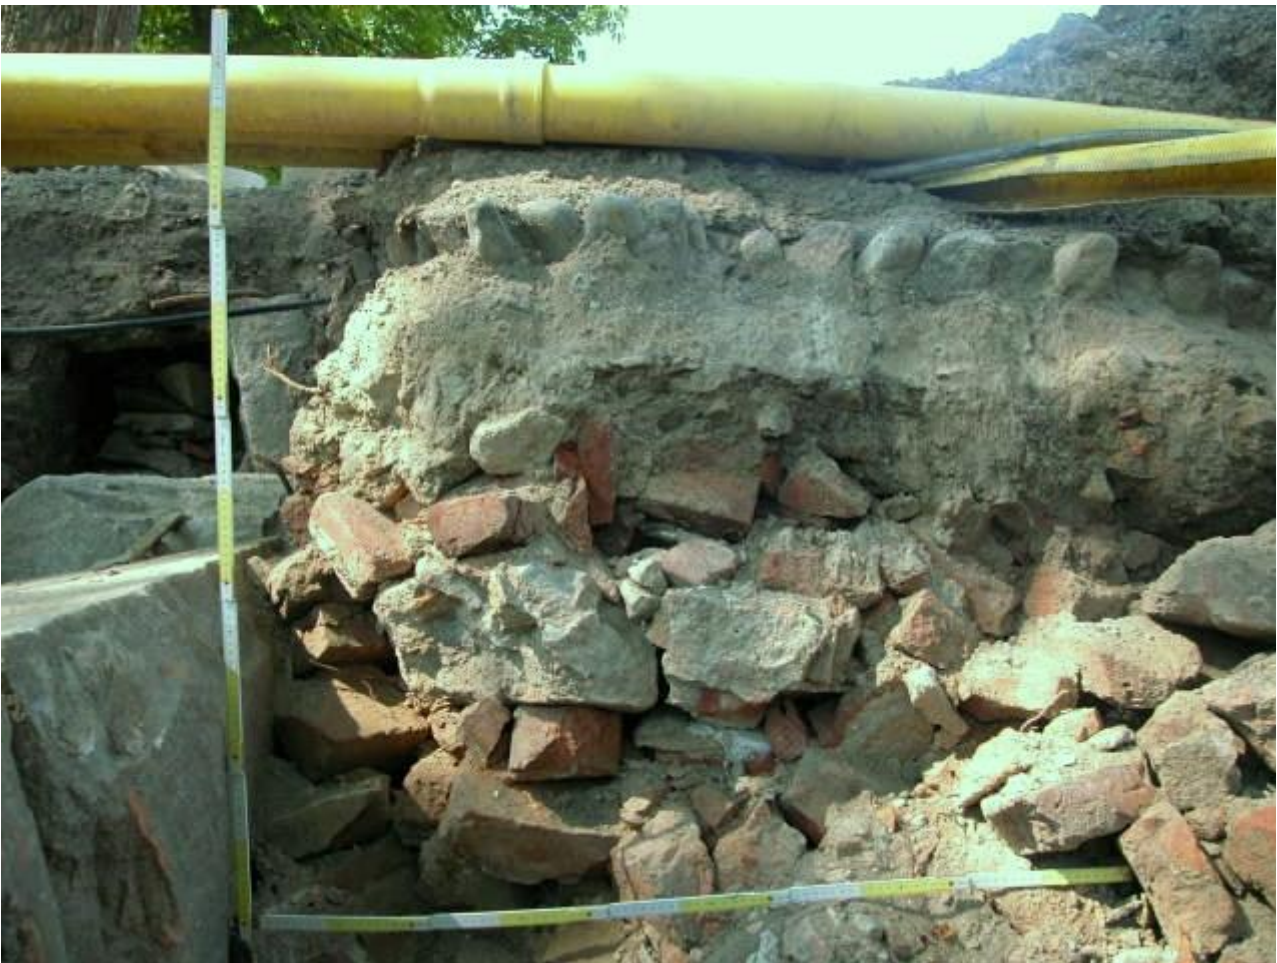
Kivimuurin länsiluoteisen pään pohjoispuolella kaivannon profiilissa havaittiin selkeä maankäyttöä valaiseva stratigrafinen jatkumo. Kerrokset olivat seuraavat: 1) soraa ja hiekkaa, 2) kenttäkiveys ja asetushiekka, 3) noin 80 cm paksu runsaasti tiiltä sisältävä rakennusjätekerros, 4) hiekkakerros alkaen noin 10 – 20 cm kivimuurin sokkelin ylätasoa yläpuolella, 5) siltti alkaen noin 5 – 10 cm kivisokkelin ylätasoa alapuolella. Suoraan kivisokkelin alla näkyi vielä tumma sorakerros, jossa oli pientä (halkaisijaltaan enintään 20 cm) lohkokiveä. Rakennusjätekerros (kerros 3) ja kenttäkiveys eivät jatkuneet kivimuurin eteläpuolelle. Rakennusjätekerroksen tiilien mitat vaihtelivat välillä 27 – 30 x 12 – 14,5 x 6,5 – 9 cm.

Kuva 32: E-alueen kaivannon profiilia kivimuurin länsiluoteispään pohjoispuolella (kuvan kohta merkitty vihreällä ympyrällä kuvassa 2). Kenttäkiveyksen ja sen asetushiekkakerroksen alla on runsaasti tiiltä sisältävä purku/täyttemaakerros. Vasemmalla kivimuri. Kuvattu länteen. Mittakaavana 2 metrin nivelmitta (100 cm pystysuunta, 100 cm vaakasuunta). Kuvaaja: Sami Raninen.

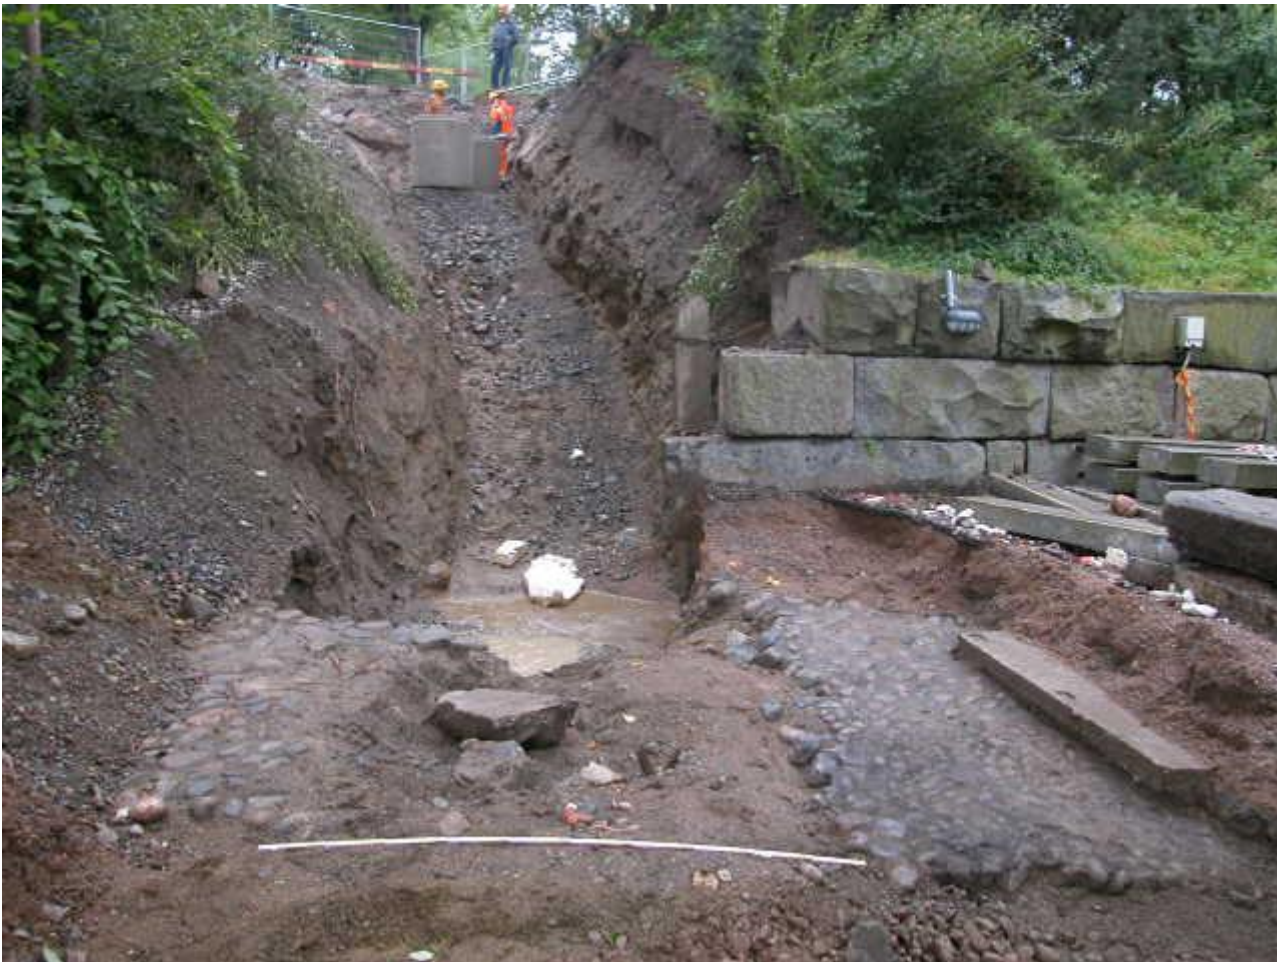
Poistetut kiviportaat oli rakennettu 1980-luvulla. Niitä rakennettaessa oli purettu rantatasanteen ja Frenckellin pysäköintialueen kaakkoislaitea reunustavaa paperitehtaan aikaista tukimuuria. Portaiden koillispuolelta tuli vastaan maanalainen betoninen tukipylväs, joka oli liidetty raudoilla tukimuriin. Pylvääseen oli kiinnitetty muovilätkä, johon oli tussilla merkitty päivämäärä ”17/10 -85”. Pylvään edessä tukimuurin alla oli styroksia.

Kuva 33: Yleiskuva F-alueesta. Kuvassa edustalla kenttäkiveys, jonka halki kulkee kiveyksetön (purettu?) kaistale. Kiveyksettömällä alueella erottuu kaatunut ja särkynyt betonijalusta alkuperäisellä paikallaan. Oikealla puolella erottuu kiveyksen päällä betonilaatta. Taustalla tukimuuria, päivämäärällä varustettu betonipylväs (ympyröity) ja rinne, josta porraskivet on poistettu ja portaiden kohtaa kaivettu. Mittakaavana 2 metrin nivelmitta. Kuvattu lounaaseen. Kuvaaja: Sami Raninen

Erityinen piirre kiveyksettömässä kaistaleessa oli betonijalusta, joka kaatui ja särkyi alkuperäiselle paikalleen aluetta avattaessa (kuva 35). Jalusta oli noin 60 cm korkea ja pohjasta noin 45 cm leveä. Kyseinen betonijalusta B oli valettu poikittaisista 10 cm leveistä laudoista koottuun muottiin. Jalustassa oli vielä kiinni maatunutta puuta. Jalustan yläosa kaventui ylöspäin mentäessä noin 30 cm:n levyiseksi. Jalustassa oli ollut pystyssä poikkileikkaukseltaan H-kirjaimen muotoinen rautakisko. Jos kiskon poikkileikkausta ajatellaan H-kirjainmuotona, kisko oli noin 11,5 cm leveä poikittaissuunnassa. Pystysuunnassa olevat listat olivat noin 6 cm korkeita. Kiskon eri osien paksuus oli 0.5 cm. Samantapainen jalusta (A) oli tullut aiemmin vastaan jo kiviportaita poistettaessa, jolloin valvoja ei ollut paikalla (kuva 34). Tämä jalusta oli sijainnut F-alueen yleiskuvassa (kuva 32) näkyvän, kiveysalueen ja rinteiden välissä olevan kaivannon alueella

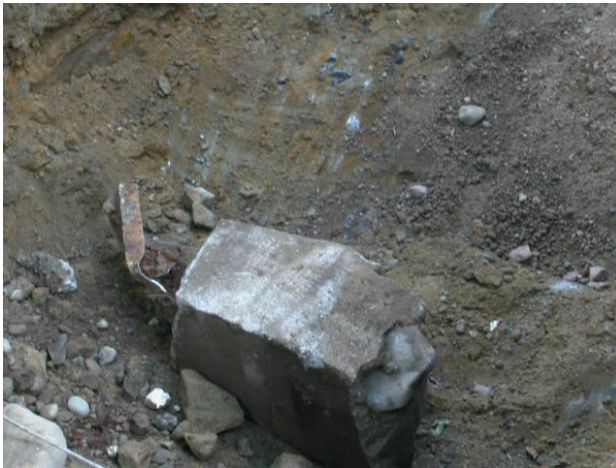
*Kuva 34: Kiviportaita poistettaessa esiin tullut ehjä betonijalusta A paikaltaan siirtyneenä.
Kuvaaja: Sami Raninen*

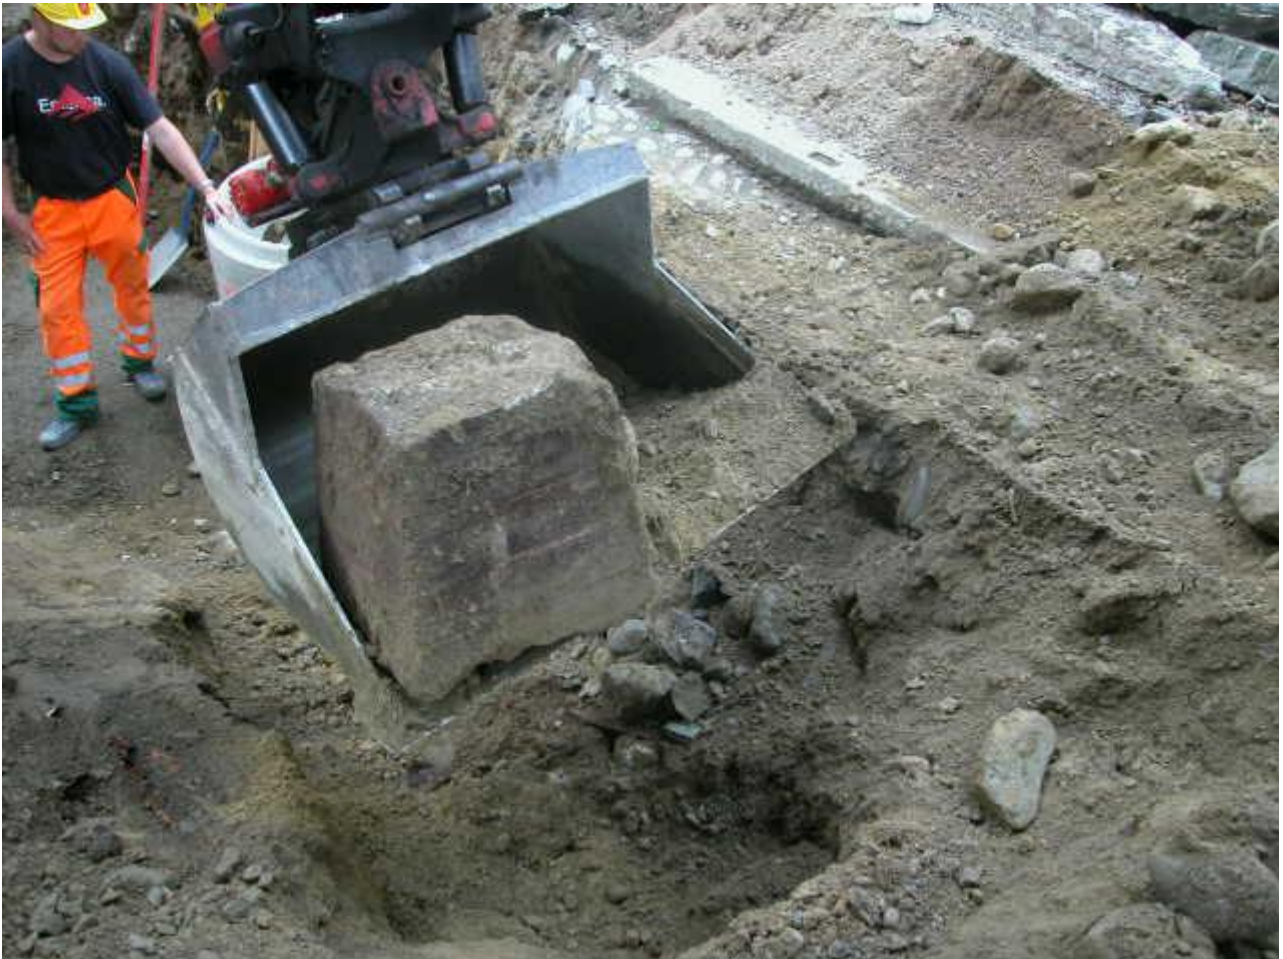
Kuva 36: Betoniesinettä C poistetaan. Vasemmalla kenttäkiveyksen pohjoisosa ja betonilaatta. Kuvattu länsiluoteeseen. Kuvaaja: Sami Raninen.

Kiveyksetöntä kaistaletta kaivettaessa tuli sen itäosasta vielä esiin kuutiomainen betoniesine C (kuva 35). 10 cm:n levyisistä laudoista koottuun muottiin valetun betoniesineen sivut olivat noin 40 – 50 cm pitkät. Siinä ei ollut samantapaista kiskoa kuin jalustoissa A ja B.

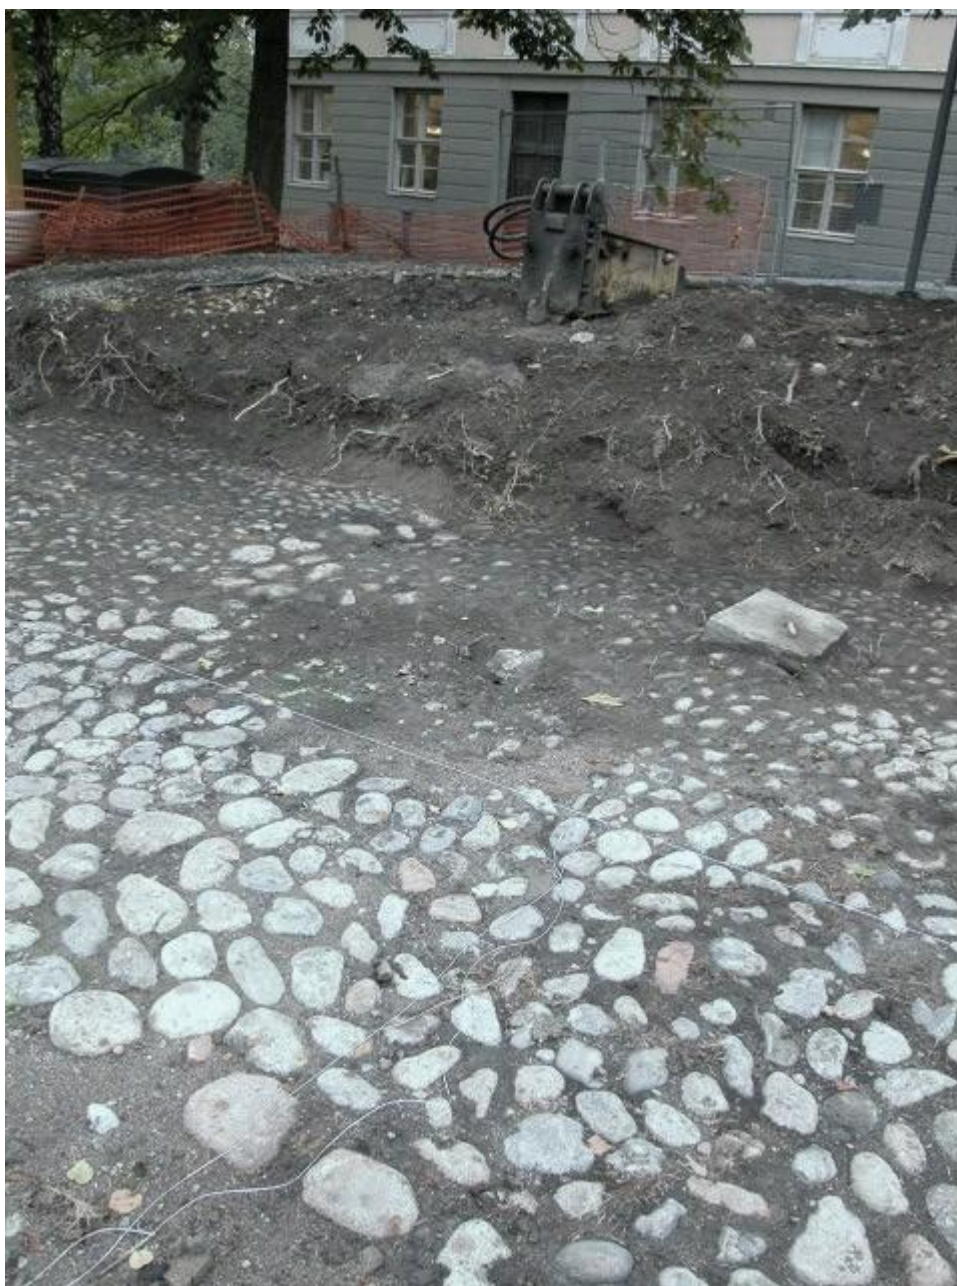
Kuva 38: G-alueelta esiin tullutta kenttäkiveystä. Kuvassa näkyy alueen eteläisempi laakakivi. Kuvattu kaakkoon. Taustalla Vanhan kirjastotalon pohjoispäätty. Kuvaaja: Sami Raninen.

Paksun täyttömaakerroksen alta paljastuneen G-alueen kiveyksen päällä oli kaksi noin 50 x 50 cm:n mittaista laakakiveä, joissa eteläisemmästä työntyi esiin rautainen tanko. Eteläisemmän laakakiven luoteispuolella oli yli metrin levyinen kiveämätön kohta. Kiveys oli muuten ehjä, mutta

kaakkoisnurkassa sen läpi oli kaivettu resentti kaapelioja.
