**TAMPERE KIRJASTONPUISTO
ARKEOLOGINEN VALVONTA
Sami Raninen
2010
Pirkanmaan maakuntamuseo**

Tutkitun kohteen nimi: Tampere Kirjastonpuisto

Tutkimuksen laatu: arkeologinen valvonta

TAMPERE KIRJASTONPUISTO 2010
Arkeologinen valvonta (Sami Raninen)

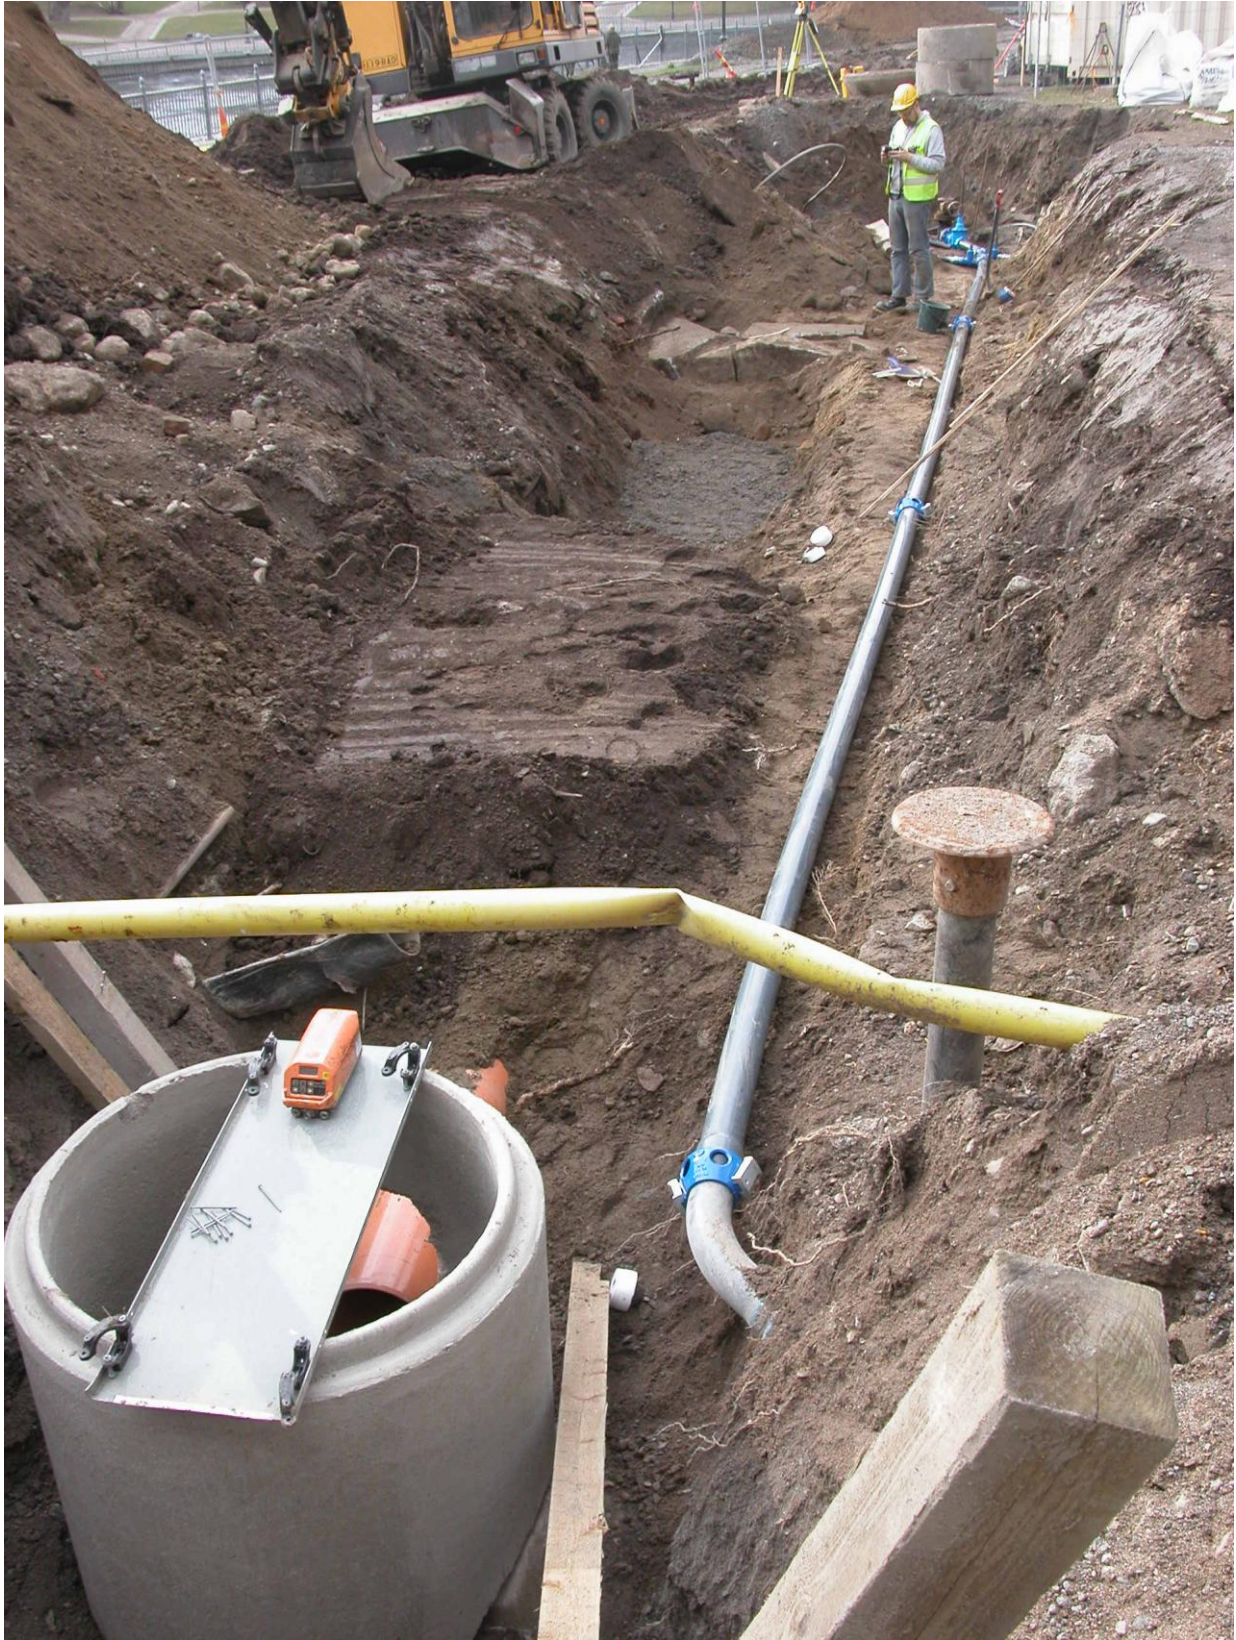
Kuva 39: H-alueen halki kaivettu viemärikaivanto. Kuvattu etelään. Puretun betonirakenne H1:n sijaintipaikka kuvan etualalla viemärikaivosta kaakkoon. Kenttätöyönjohtaja Sami Raninen seisoo kivirakenne H6:n vierellä. Kuvaussuunta: kaakko. Kuvaaja: Anniina Laine.

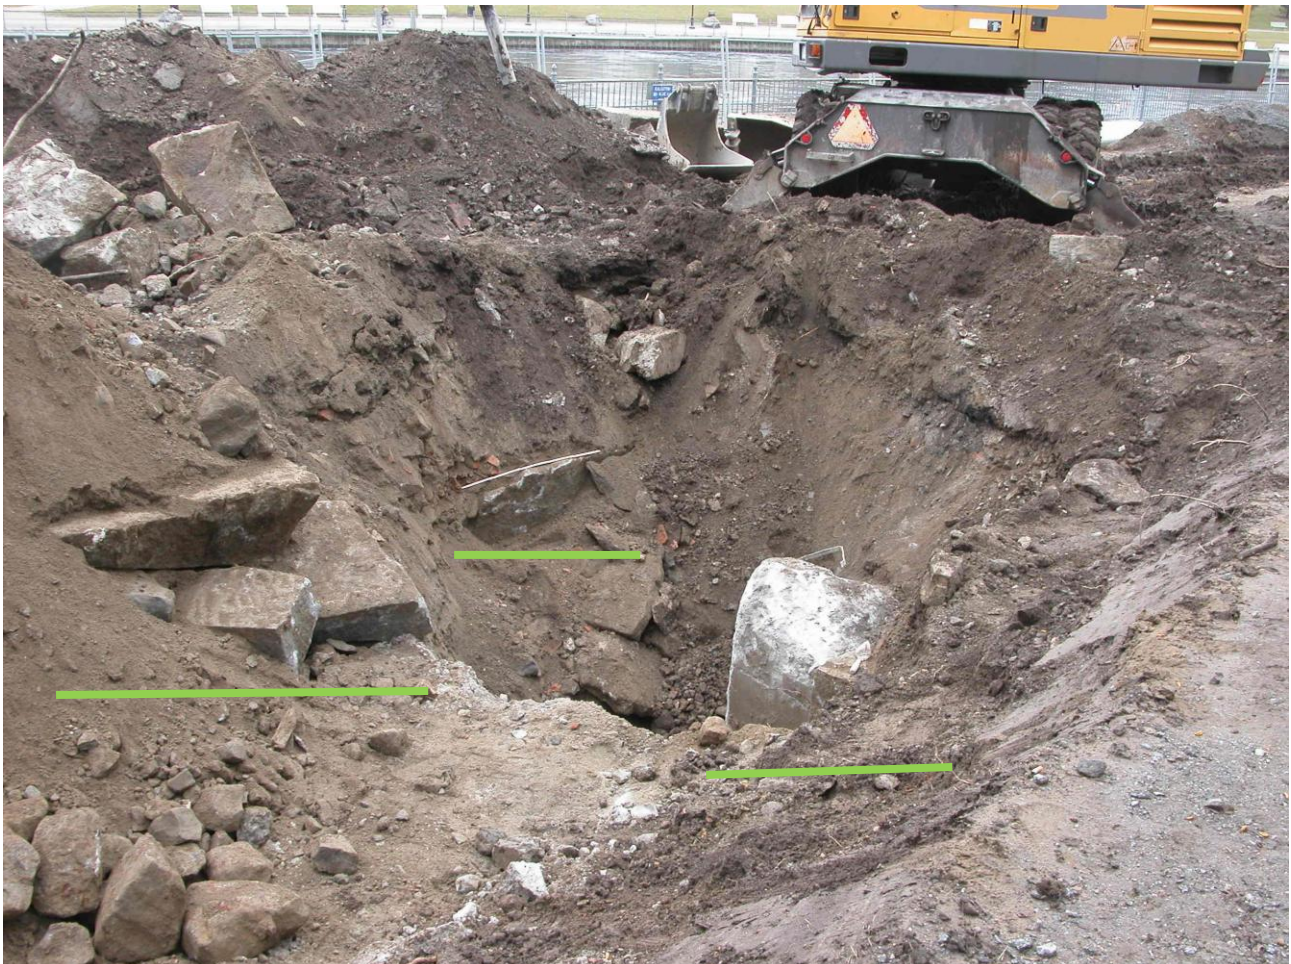
”Rakenne” H3 oli yksinäinen, runsaan metrin syvyydessä esiin tullut rakennuskivi, joka sijaitsi H1:n koillisen seinälinjan kaakkoisosan tuntumassa. Rakennuskivi oli noin 90 cm pitkä ja 40 cm korkea.

H4 oli selkeästi alkuperäisellä paikallaan sijaitseva kiinteä rakenne soransekaisen maan keskellä. Kyseessä oli betonijalusta, joka sijaitsi edellä mainitun H1:n korokekohdan alapuolella. Kyseessä oli 60 x 80 cm:n laajuinen, pystysuuntainen (=korkeutta enemmän kuin laajuutta) betonirakenne, joka oli valettu poikittaisista laudoista rakennettuun kehykseen. Rakennetta ei otettu esiin pohjaa myöten. H1:n korokekohdan ylätasosta katsoen H4:n alin esille otettu kohta oli noin 120 cm:n syvyydessä. Rakenteesta törrötti kaakkoon 3 cm leveä, vääntynyt metallilista. H4 liittyi länsipuolellaan betonirakenteeseen, jota otettiin esille vain suorakulmaisen koillisnurkkansa osalta.

Kuva 41: H1:n poistamisen jälkeen: vasemmalta oikealle viivalla korostettuina H2, H3 ja H4.

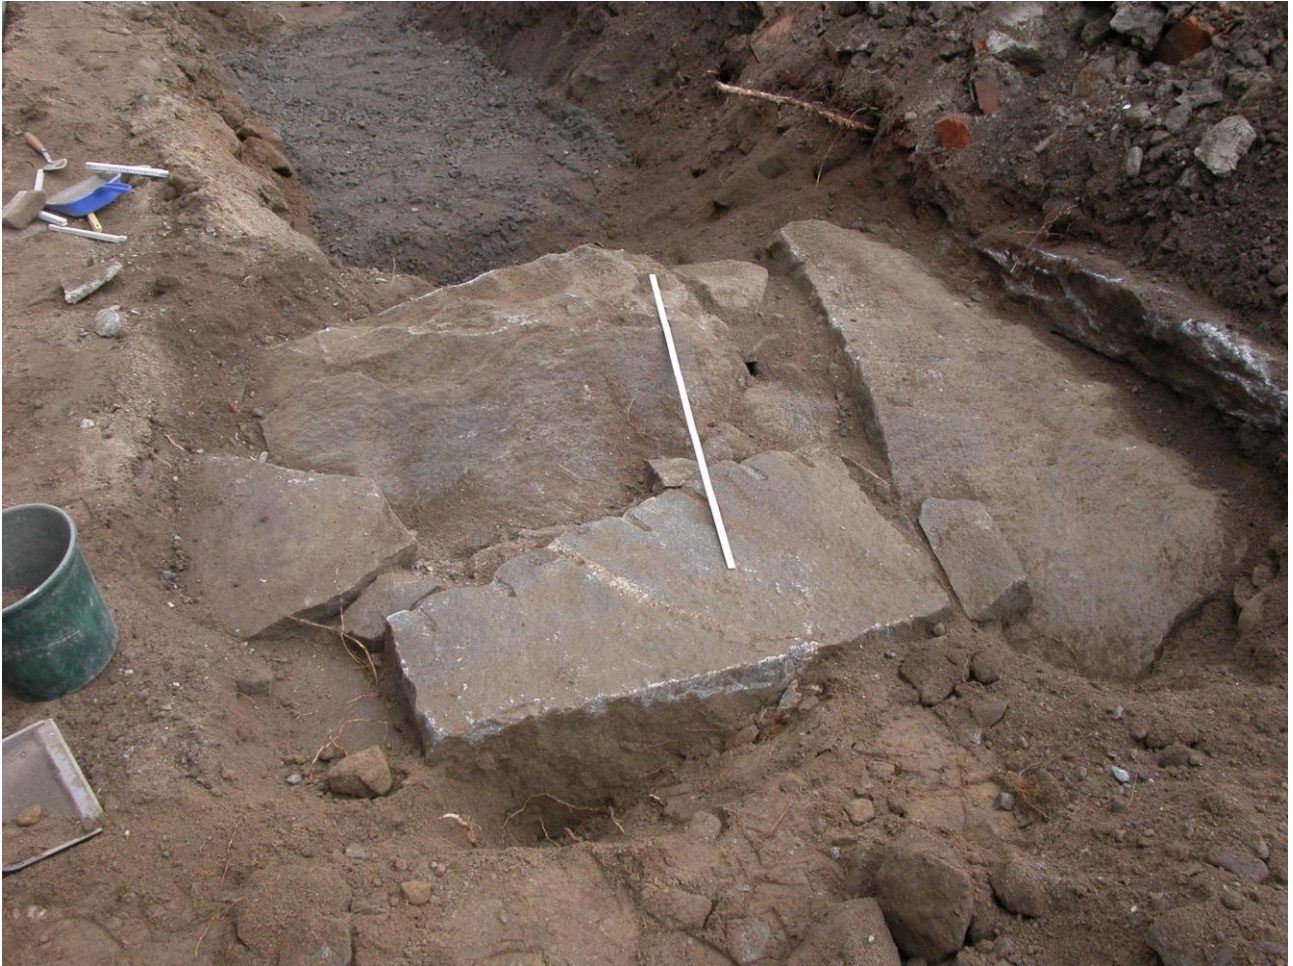
H6 oli kivirakenne, joka sijaitsi H5a:n ja H5b:n kaakkoispuolella. Kyseessä oli kolmen ison laakean kiven ja muutaman pienemmän muodostama tasomainen rakenne. H6 dokumentoitiin ennen viemäriinjan takia tapahtunutta poistamistaan valokuvaamalla ja kartoittamalla. Rakenteen isoimmat kivet olivat pituushalkaisijaltaan 1 – 1.5 metrin mittaisia. Kaivannon itäprofiilissa erottui vielä yksi iso laakea, noin 20 cm korkea kivi, jonka pohjataso sijaitsi suunnilleen samalla korkeudella kuin länsipuolellaan olevan ison kiven ylätaso. Kahdessa H6:n kivessä erottui selviä porausjälkiä.

Kuva 42: H6. Kuvattu pohjoiseen. Mittakaavana 2 metrin nivelmitta. Kuvaaja: Anniina Laine.

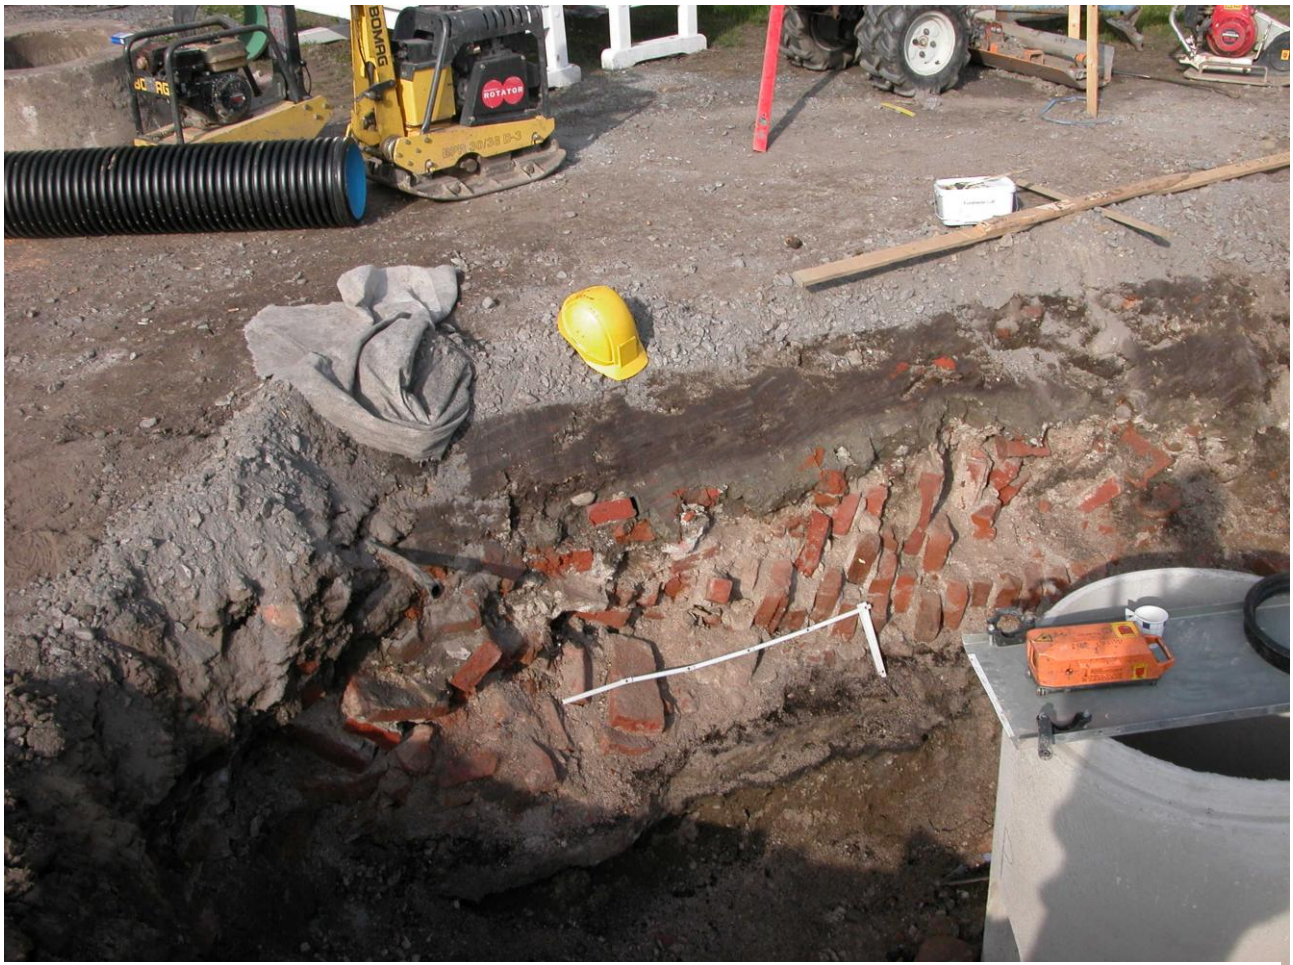
”Rakenne” H7 oli viemärikaivon profiilissa esille tullut tiiltä ja laastia sisältävä purkukerros, jossa tiilet olivat osittain asennossa, joka viittaa kiinteän, muuratun tiilirakenteen kaatamiseen tai romahtamiseen kohdalle. H6:n sijainti melko lähellä maanpintaa. Sen päällä oli noin 1) 10 cm kerros resenttiä murskettua ja 2) 40 cm:n kerros tiilensekaista täyttösavaa. Kerros itse muodosti noin 280 cm pitkän ja 60 – 70 cm paksun laasti- ja tiililinssin, jonka molemmilla puolilla oli saven- ja soransekaista täyttömaata. Linssin alla oli noin 30 cm:n paksuinen kerros soraa. Sorakerroksen ylä- ja alatasossa erottuivat nokikerrokset. Alimman nokitason alapuolella tuli vastaan jo ruskea pohjasilttisavi.

Kuva 43: Rakenne H7 kuvattuna länsiluoteeseen. Mittakaavana nivelmitta (vaakataso 100 cm, pystysuunta 20 cm), Kuvaaja: Sami Raninen.

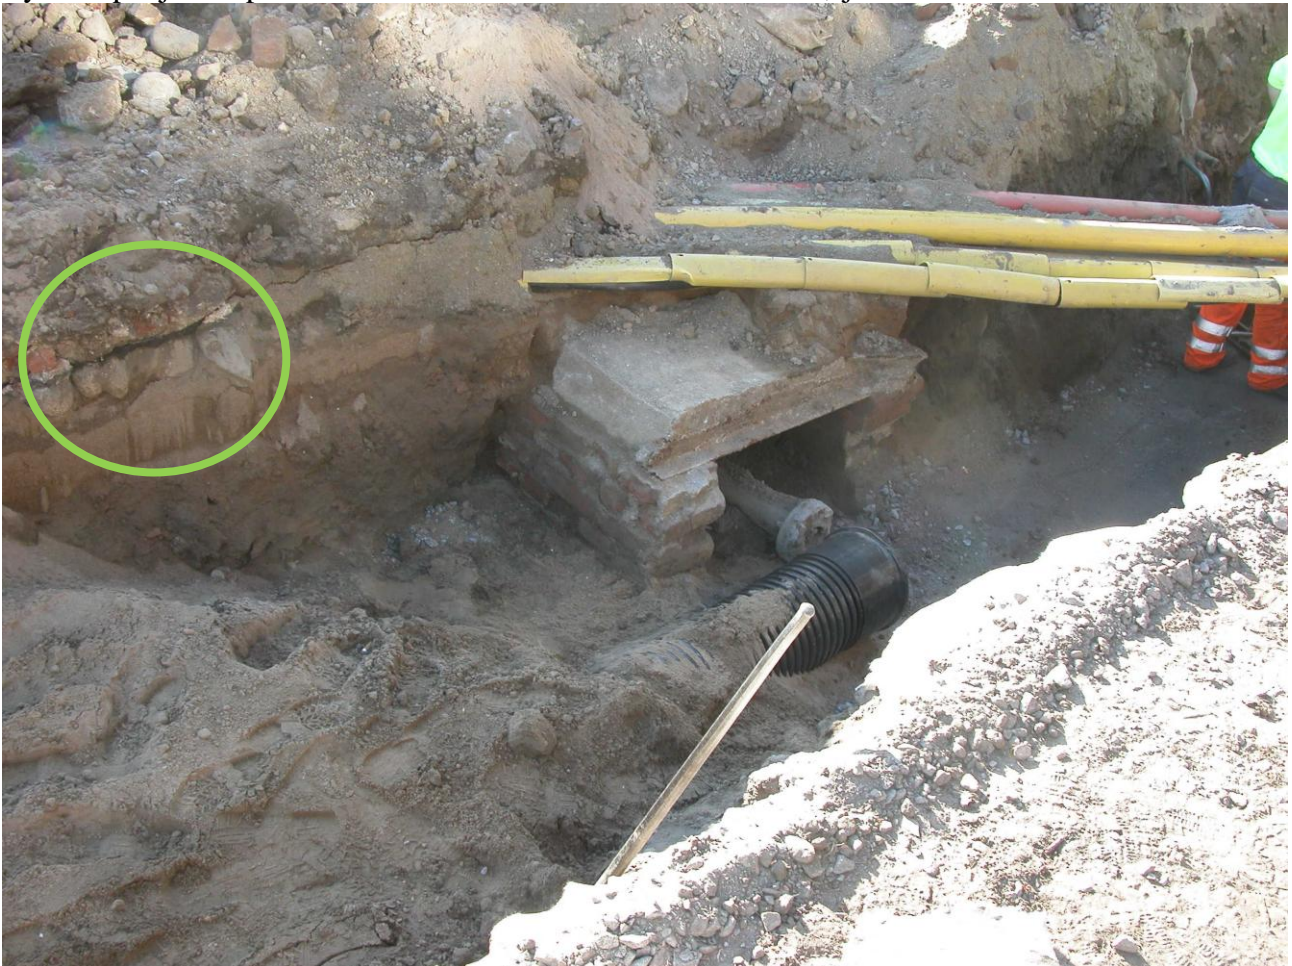
Kuva 44: H8a ja sen vasemmalla puolella (ympyröitynä) H9. Kuvattu itäkaakkoon. Kuvaaja: Sami Raninen.

H9 oli noin metrin levyinen mukulakivikaistale (kenttäkiveyksen jäännös), joka havaittiin viemäriinjakaivannon itäprofiilissa 160 cm H8a:n pohjoisreunan pohjoispuolella. Mukulakiveyksen päällä oli 1) laastin- ja tiilensekaista täyttömaata, 2) noin 5 cm:n paksuinen musta kerros, 3) noin 20 cm paksu kerros hiekkaa ja 4) soransekaista maata.

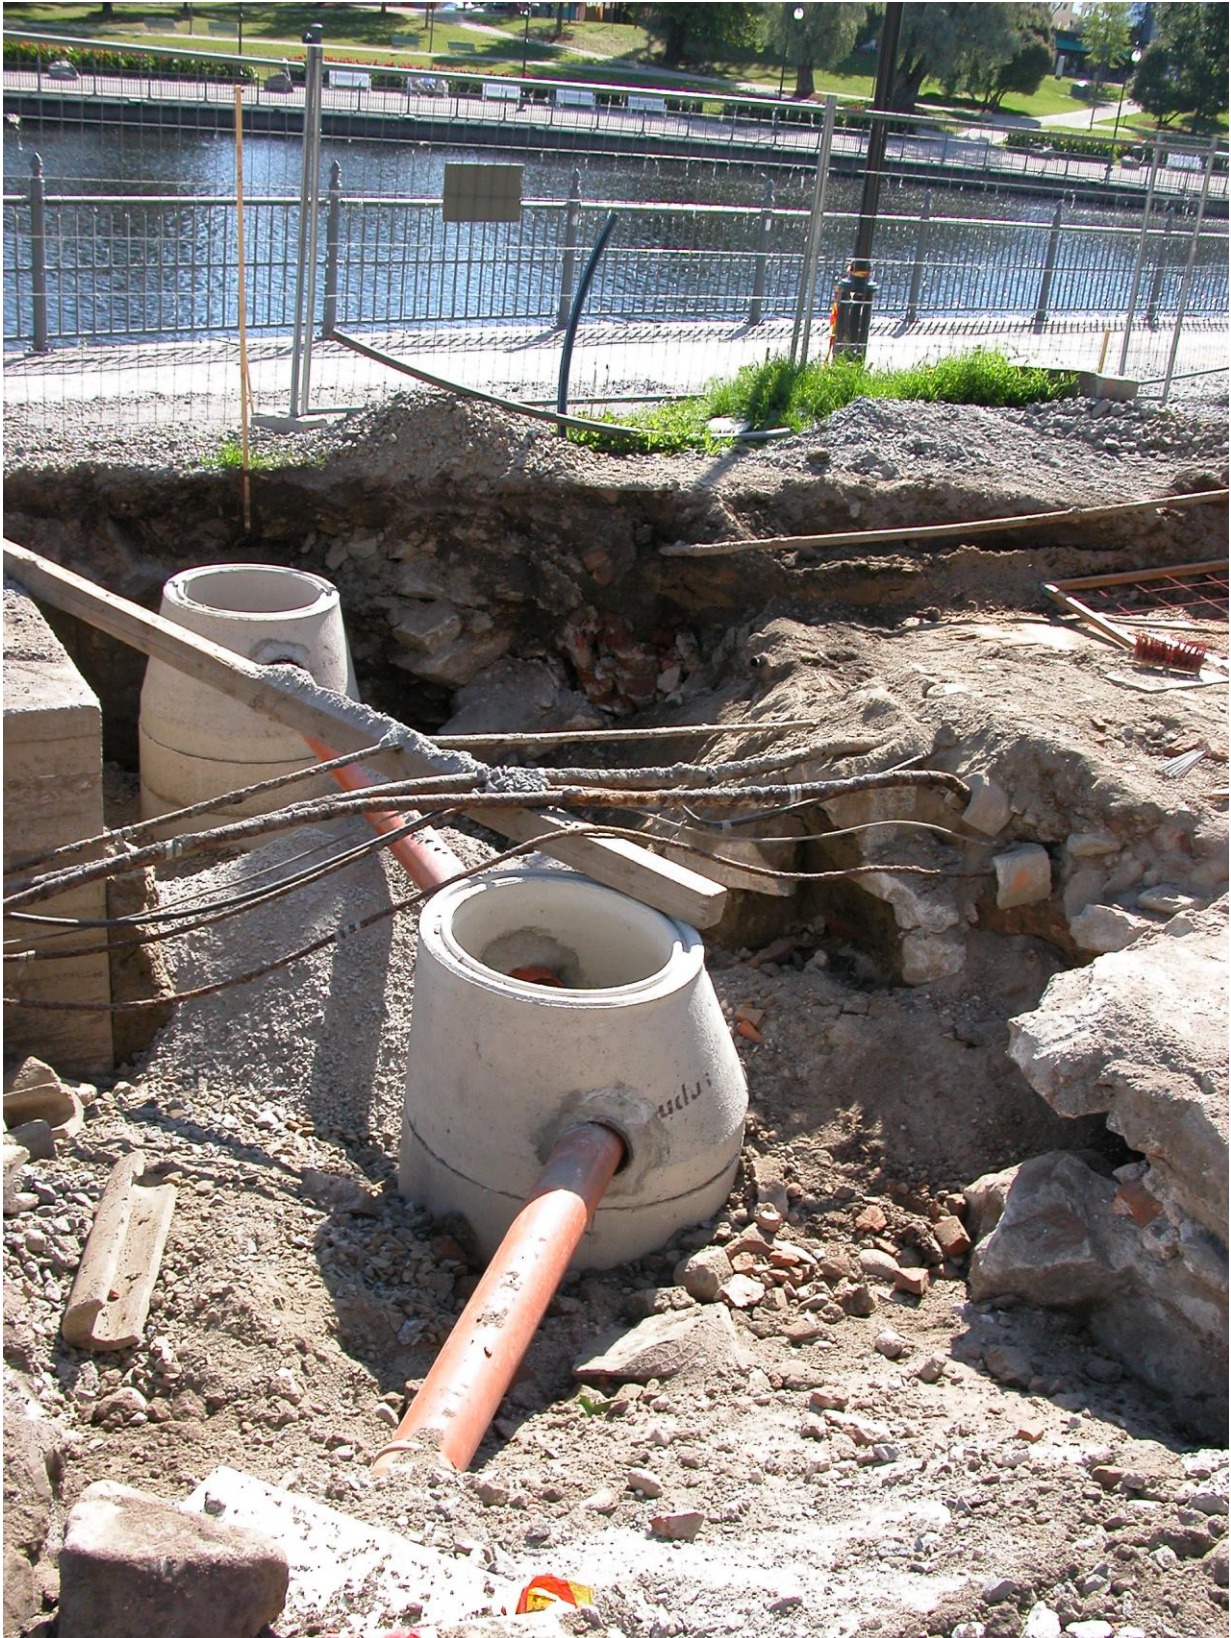
Kuva 45: H8b (oikealla alhaalla), H8c (oikealla keskellä kaapeleiden alla) ja H8d (oikealla ylhäällä). Vasemmalla resentin bunkkerikaivon kulma. Kuvattu itään. Kuvaaja: Sami Raninen.

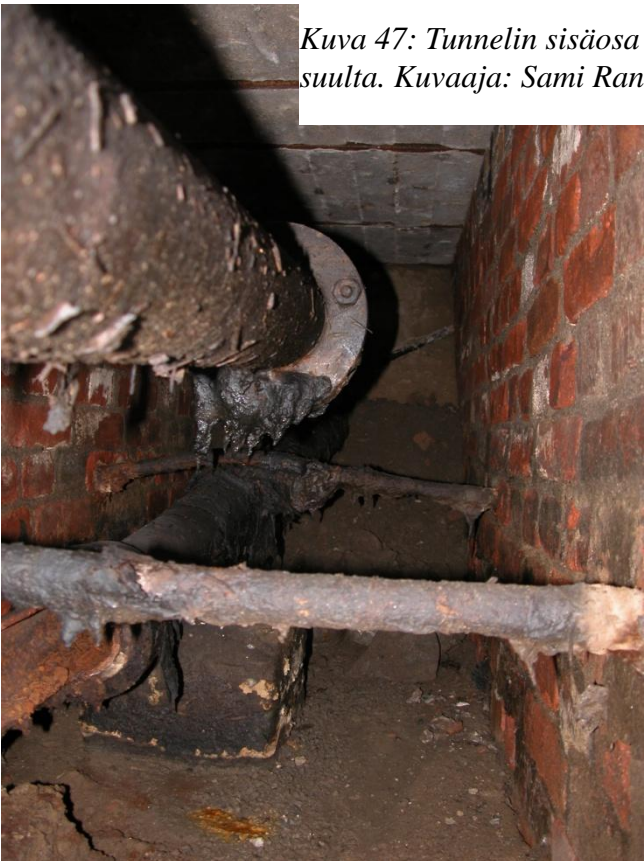
Kuva 47: Tunnelin sisäosa kuvattuna H8b:n suulta. Kuvaja: Sami Raninen.

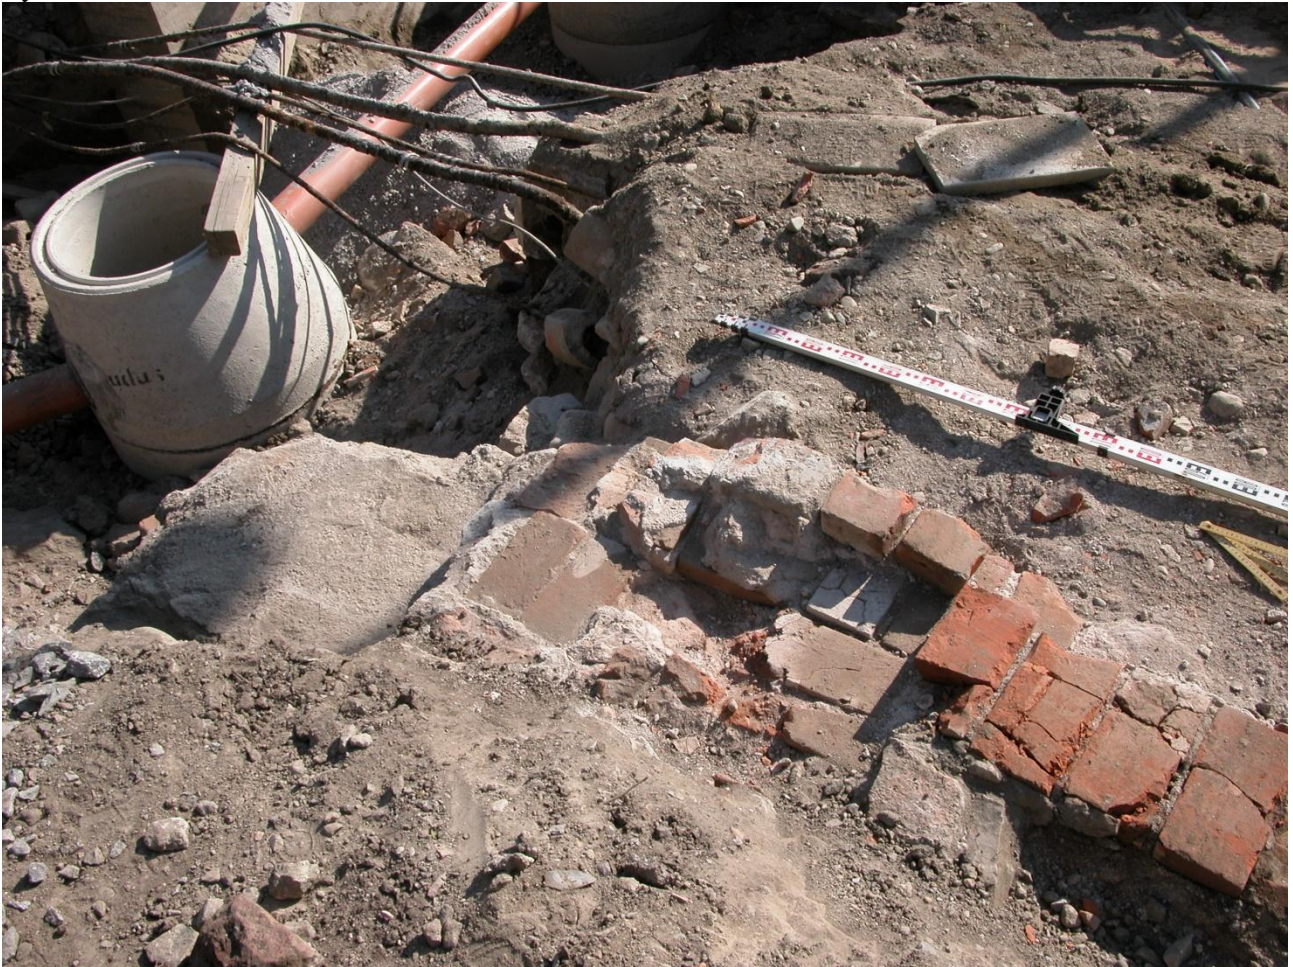
Kuva 48: Tiilirakenne H10a ja siitä vasempaan H8b:n betonikansi. Kuvattu itään. Kuvaaja: Sami Raninen.

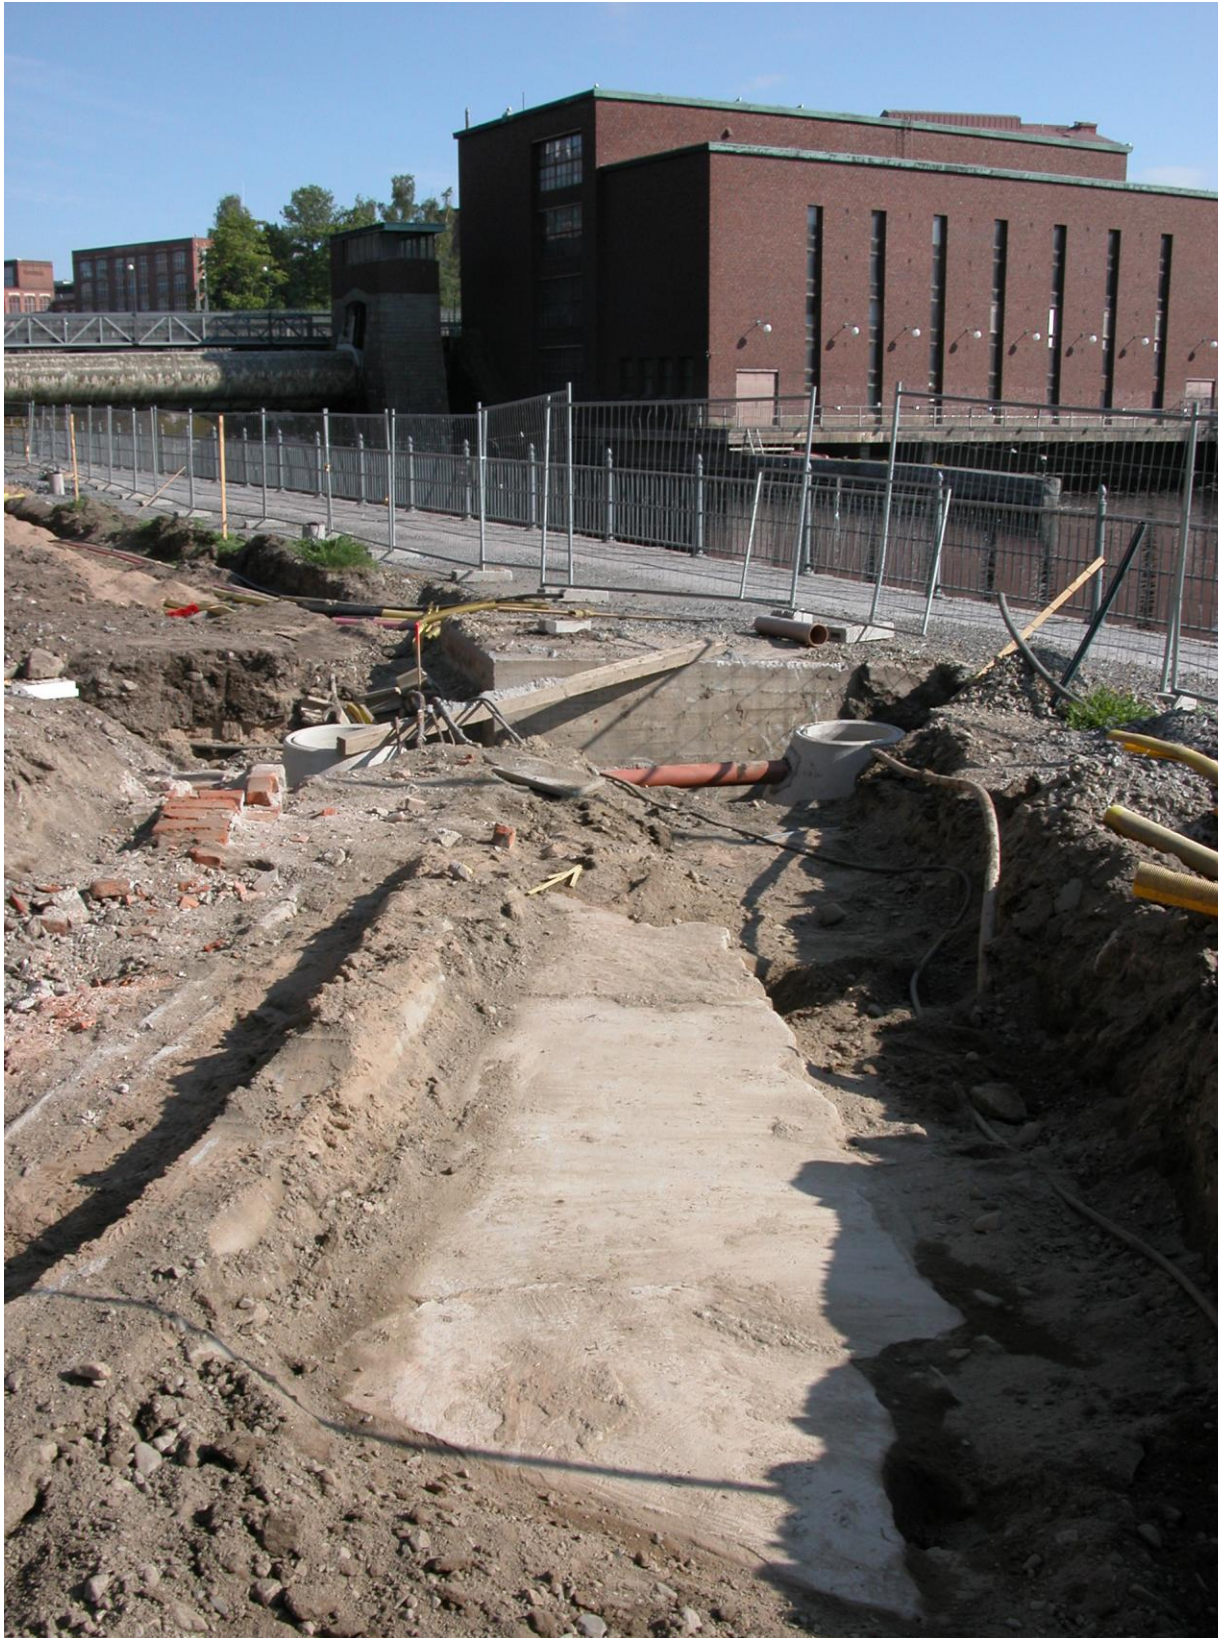
Kuva 49: Etualalla H10b, oikealla ylhäällä H10a, keskellä ylhäällä bunkkerikaivon kaivanto. Taustalla Tammerkoski. Kuvattu pohjoiseen (huom. pohjoisnuoli osoittaa koilliseen). Kuvaja: Sami Raninen.

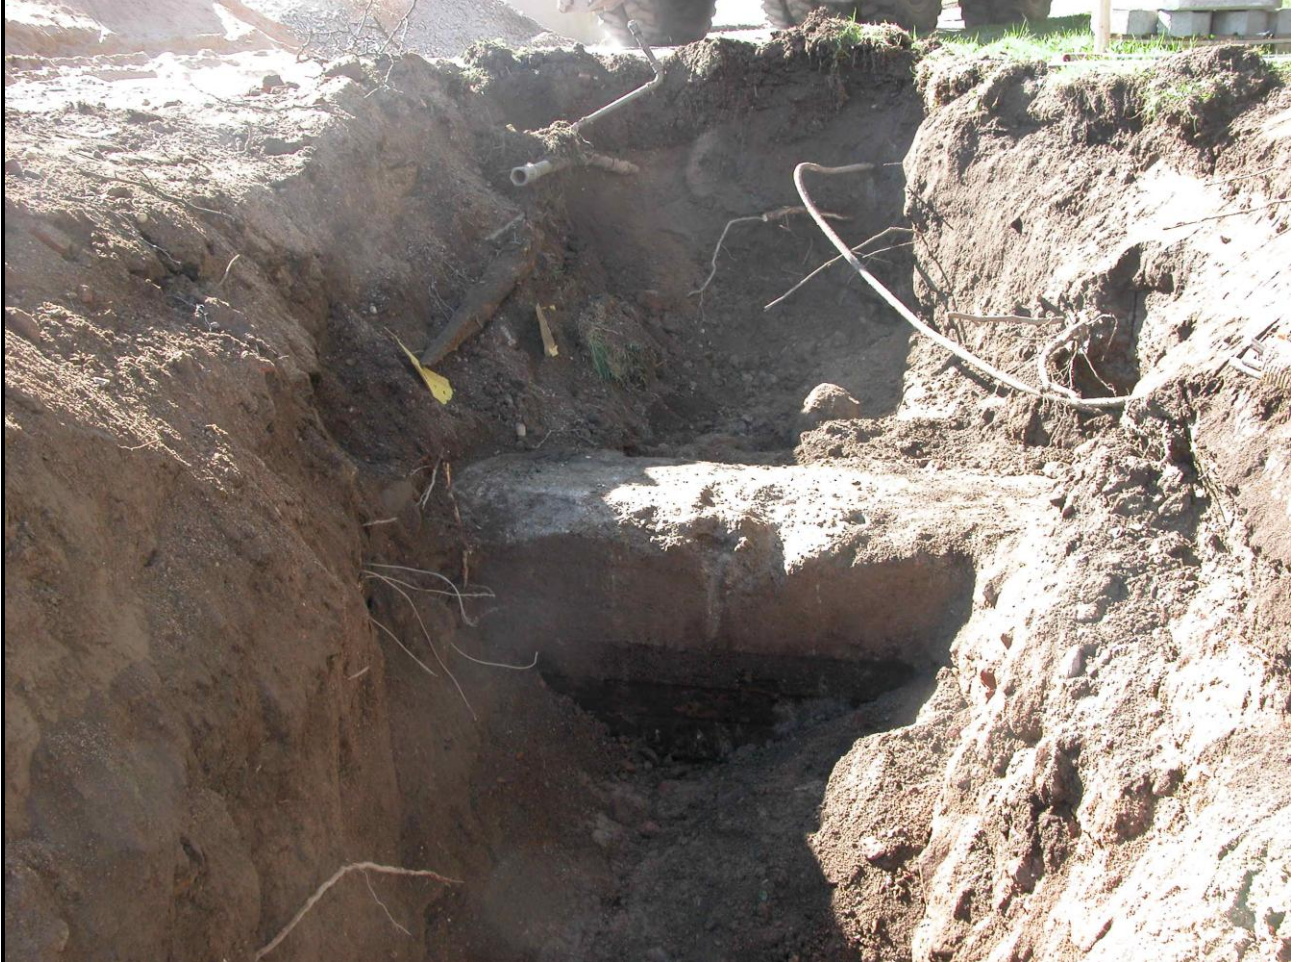
H11 oli epämääräinen lautamuottiin valettu betonirakenne, jota otettiin esiin noin 70 cm korkeudelta (7 lautakertaa). Rakenteeseen ei kajottu eikä sitä dokumentoitu lähemmin.

Kuva 50: H11. Kuvattu etelään. Kuvaaja: Sami Raninen.

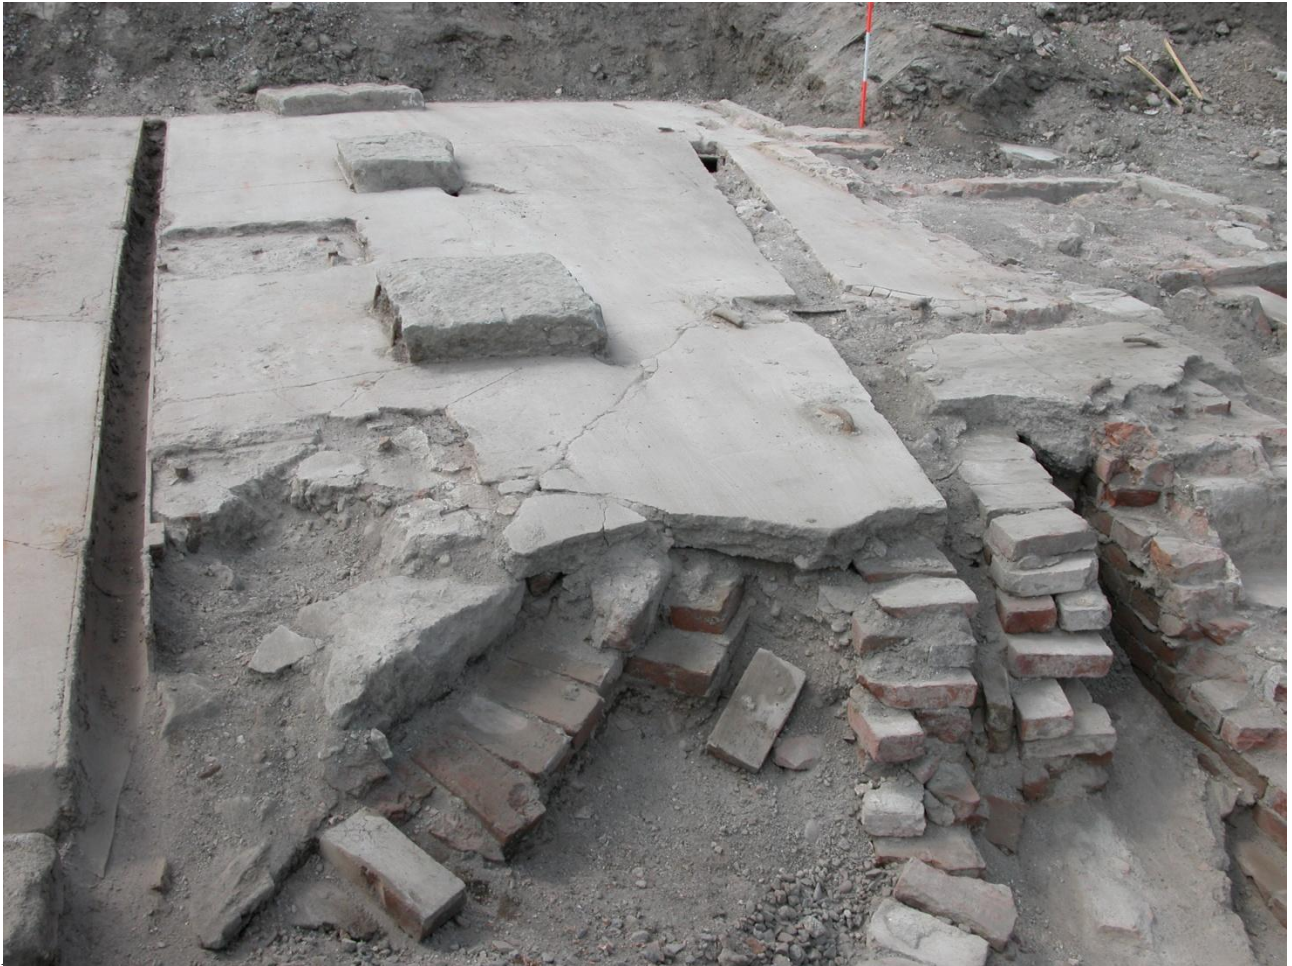
Vasemmassa laidassa massahiomon betonilattian poikki kulkeva rautakouru. Siitä oikeaan betonitason alla kulkevia tiilisiä tunneli- ja kanavarakenteita. Ympyröity laakakiven vierellä oleva tyhjiin tilaan avautuva kolo. Kuvattu länteen. Kuvaaja: Sami Raninen.

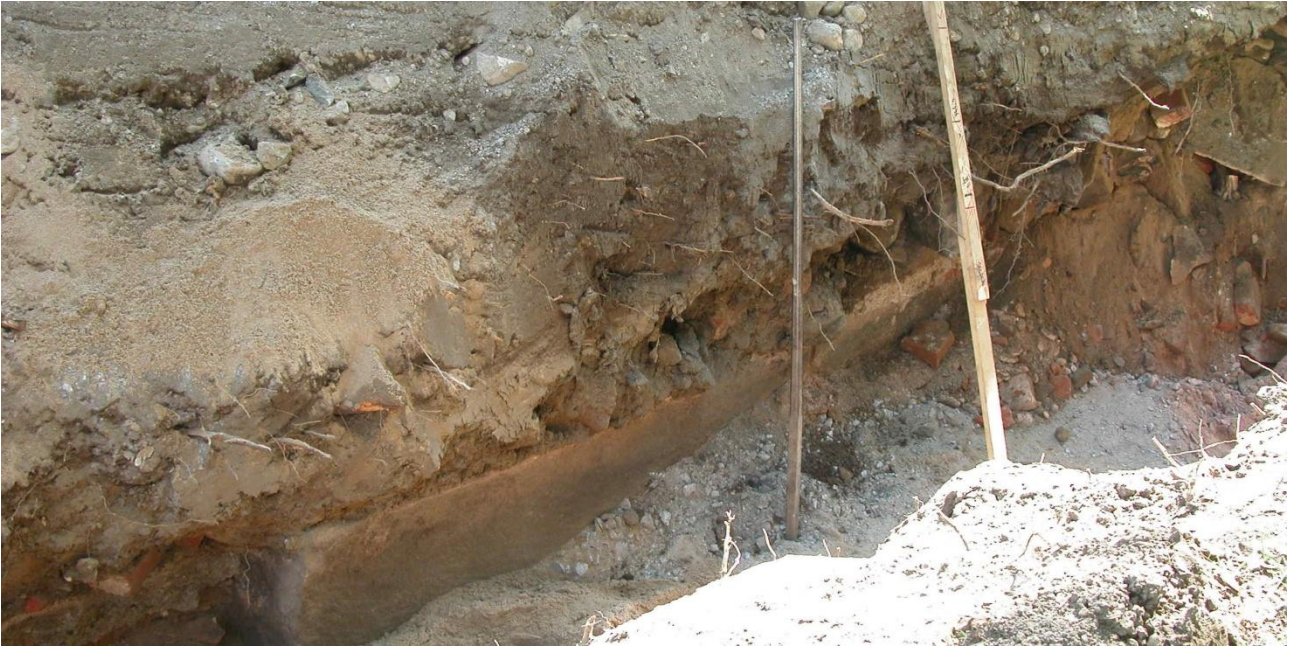
Kuva 53: H12. Kuvattu kaakkoon. Kuvaaja: Sami Raninen.

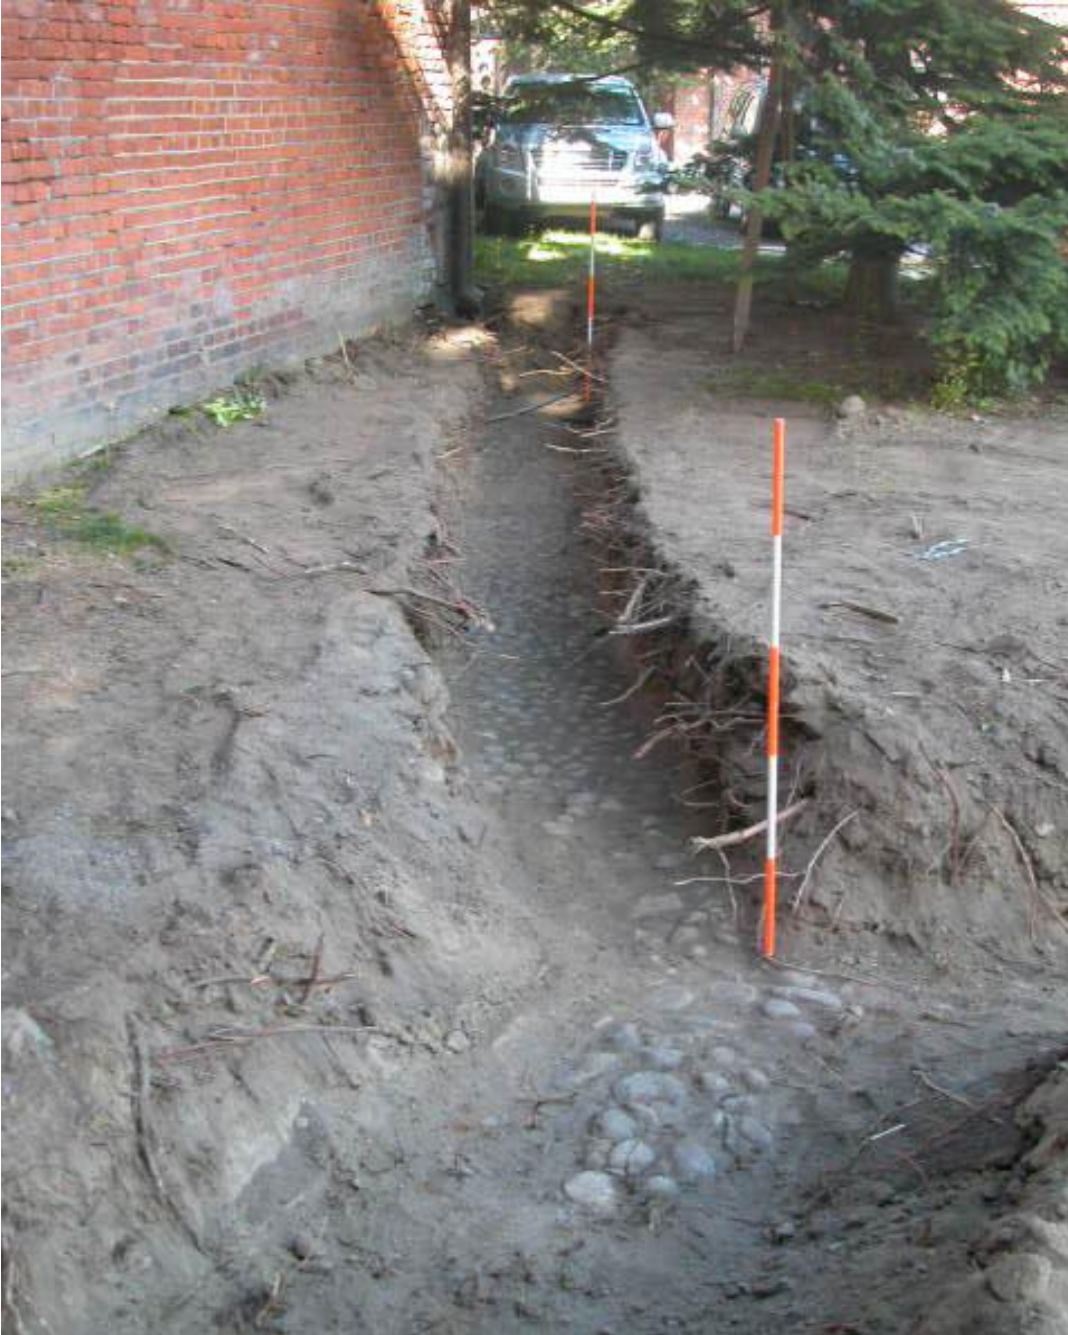
*Kuva 54: H13a kuvattuna luoteeseen. Mittakaavana teikit (värit vaihtuvat 30 cm:n välein).
Kuvaaja: Sami Raninen*

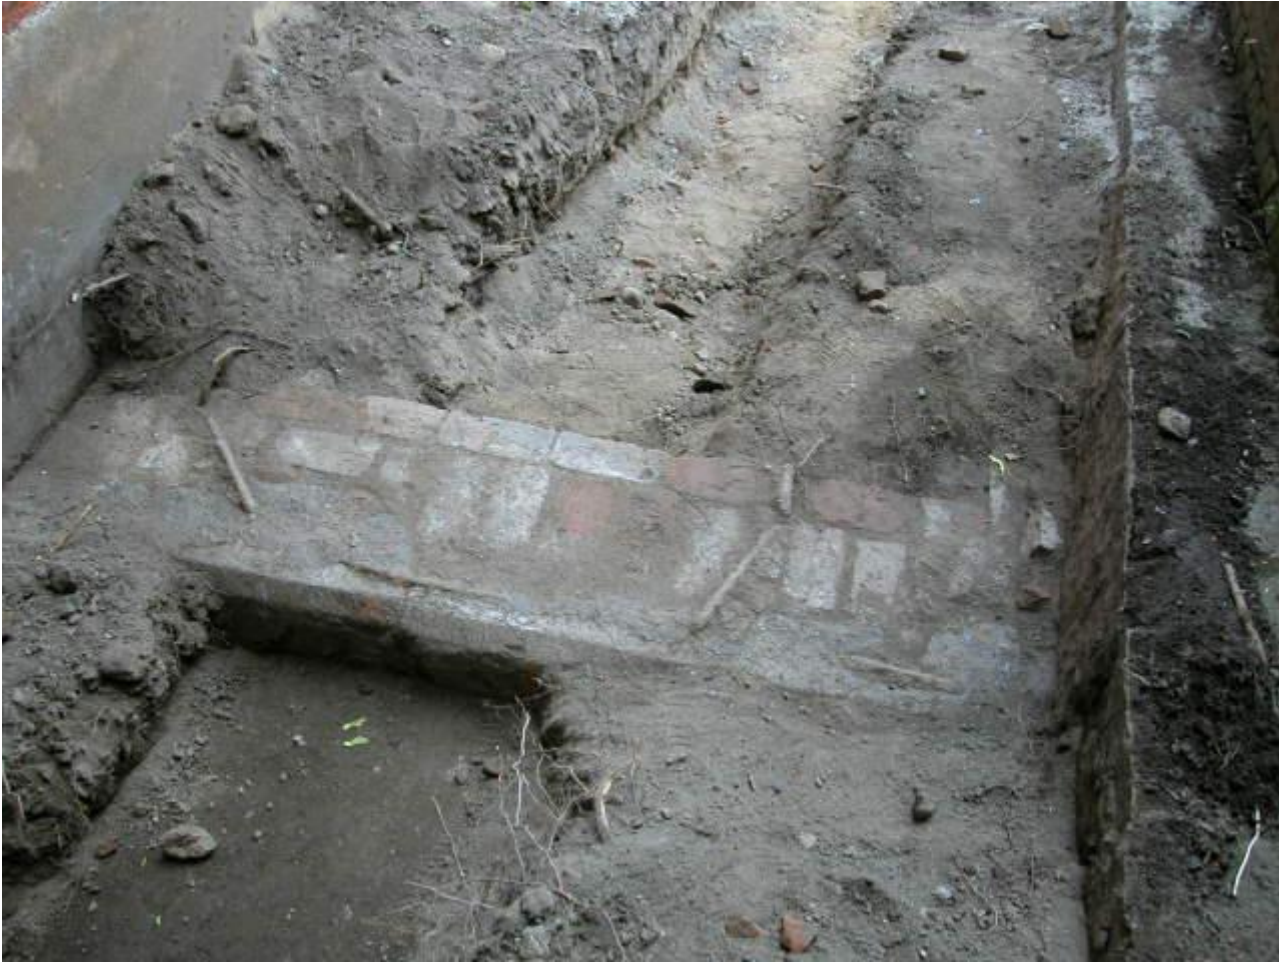
Kuva 55: H14. Kuvattu pohjoiseen. Vasemmalla Lukusalin seinä, oikealla Frenckellin savupiipun jalka. Kuvaaja: Sami Raninen.

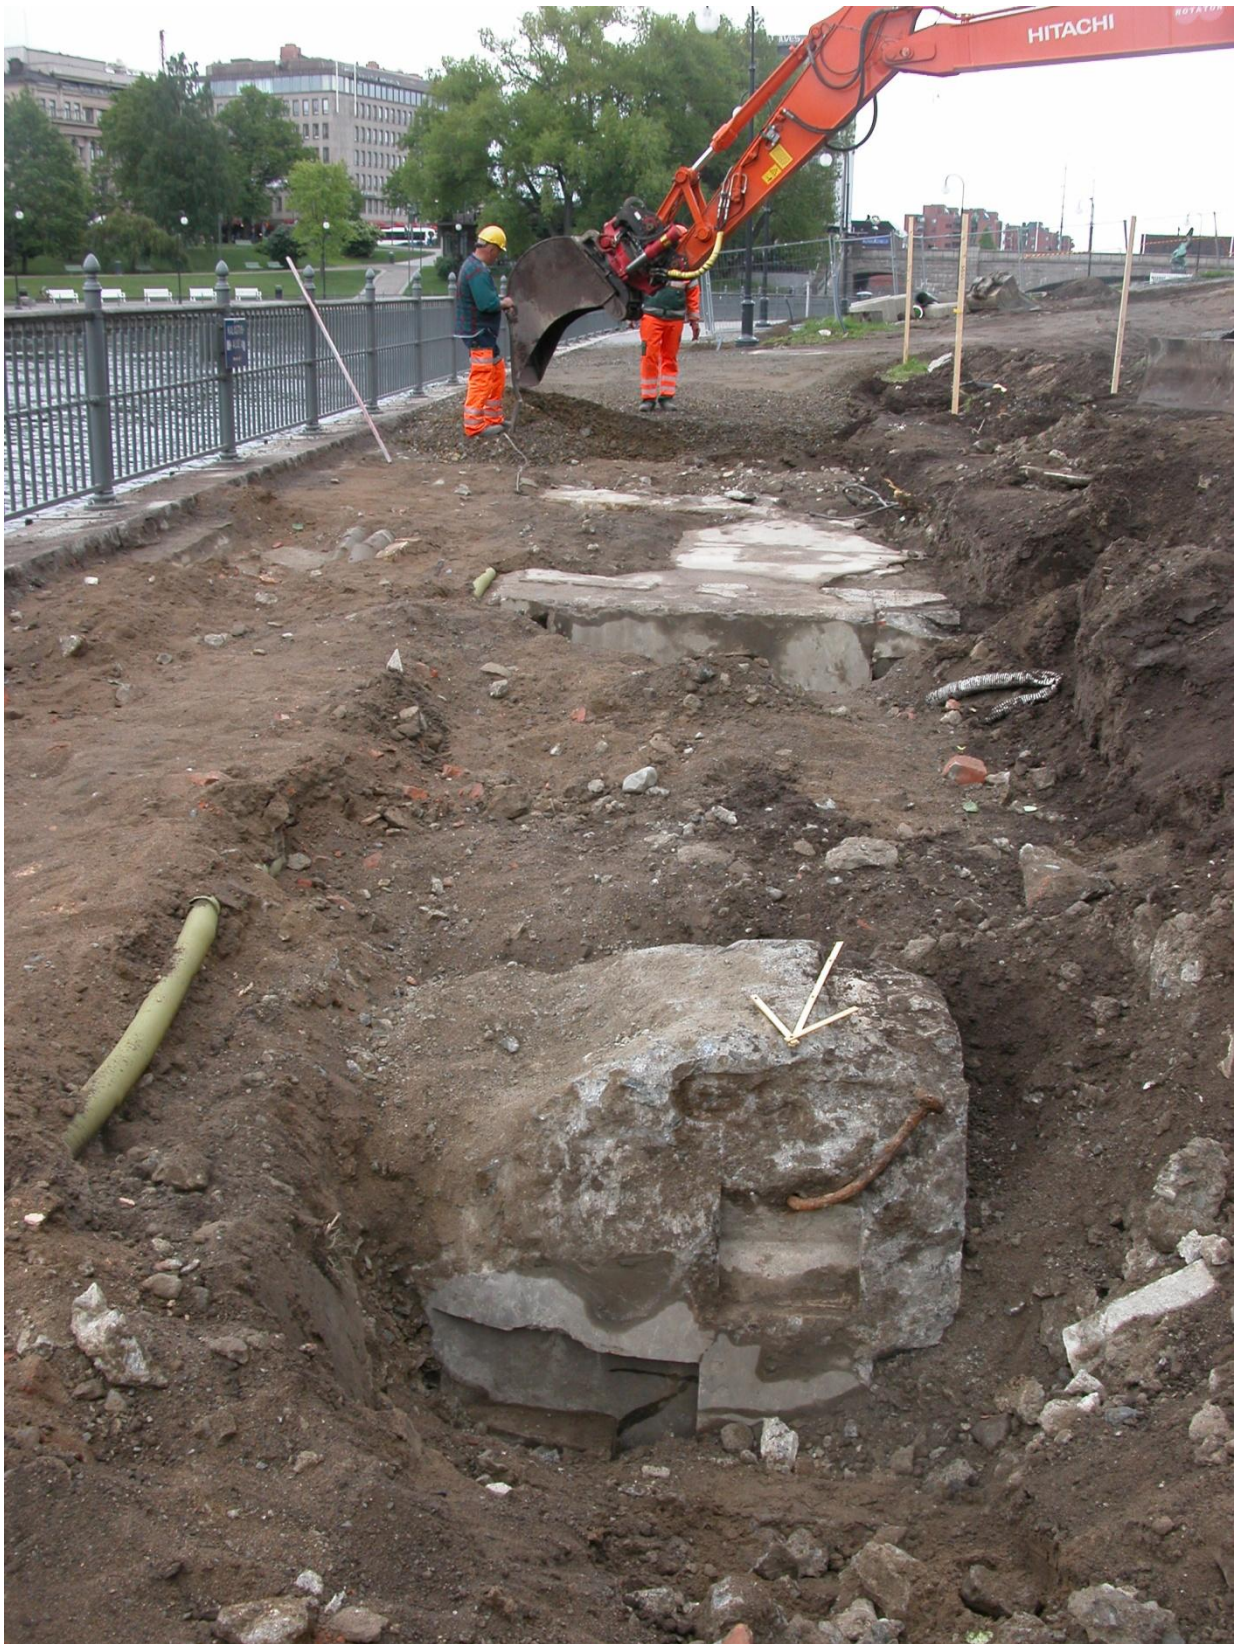
Kuva 56: I-alue kuvattuna eteläkaakkoon. Vasemmalla Tammerkoski. Etualalla rakenne I2, taustalla II. Kuvaaja: Sami Raninen.
